OFICINA DE REGISTRO DE INSTRUMENTOS PÚBLICOS DE ZIPAQUIRA CERTIFICADO DE TRADICIÓN MATRÍCULA INMOBILIARIA

Evaluación por riesgo de deslizamientos en la Cantera El Pedregal; Vereda El Chuscal del Municipio de Sopo

Seguimiento y Control de PMRRA Cantera El Pedregal, Municipio de Sopó

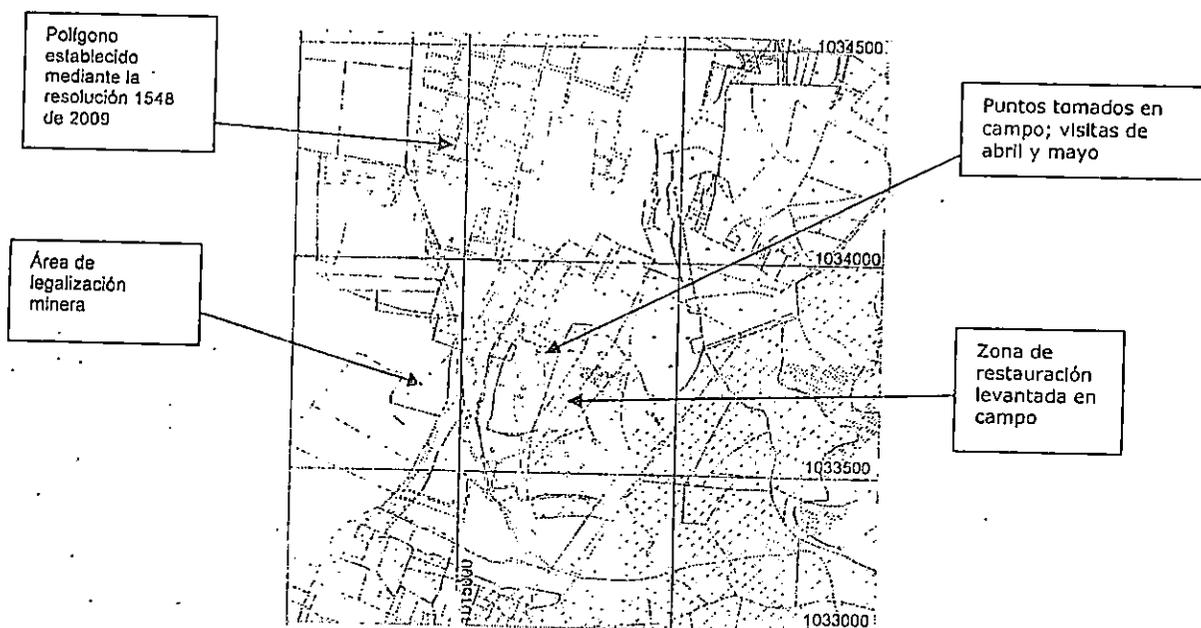
- Las coordenadas tomadas en campo; se ubicaron en la cartografía con las coordenadas establecidas por el PMRRA, las cuales no concuerdan por lo cual no se considera conveniente realizar ampliación alguna en el área de la cantera (Ver Anexo 36). Es necesario tener en cuenta que por parte del INGEOMINAS se allegó información en relación a una solicitud de legalización minera LGU-10041 a nombre de los señores Manuel Francisco y Ricardo Arturo Rodríguez Maldonado, igualmente se ubicaron las coordenadas y se evidencia que la zona intervenida por la restauración hace parte de dicha solicitud; la cual fue rechazada por parte de la autoridad minera. Igualmente se revisaron los planos con los cuales se otorgó el permiso ambiental y presentan las labores en las coordenadas equivocadas, en el informe de avance las coordenadas del plano presentado son también diferentes; se considera necesario reiterar a los titulares que presenten una actualización topográfica.

Anexo 36. Localización de zona establecida con PMRRA y el área de la cantera levantada en campo
