INFORME TÉCNICO DE CONTROL DE DAÑO Y PATOLOGIA PARA ELEDIFICIO UBICADO EN CHAPINERO ALTO EN LA CALLE 52A #3C – 20 EN LA CIUDAD DE BOGOTÁ D.C.

01/04/2023

INFORME SEGUIMIENTO
EDIFICIO CL. 52 A # 3C - 20

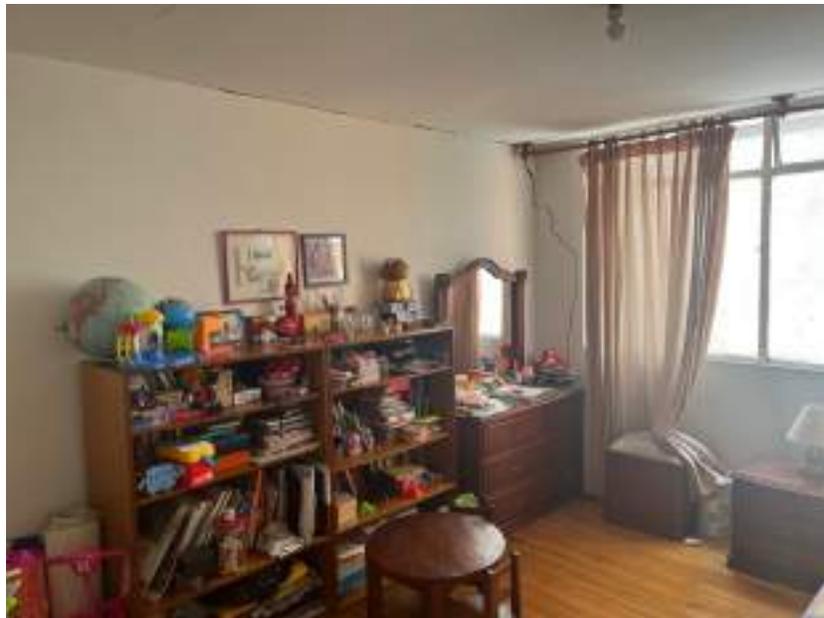
Ilustración 11. Vista general estado actual muro sur de habitación, en apartamento 301.

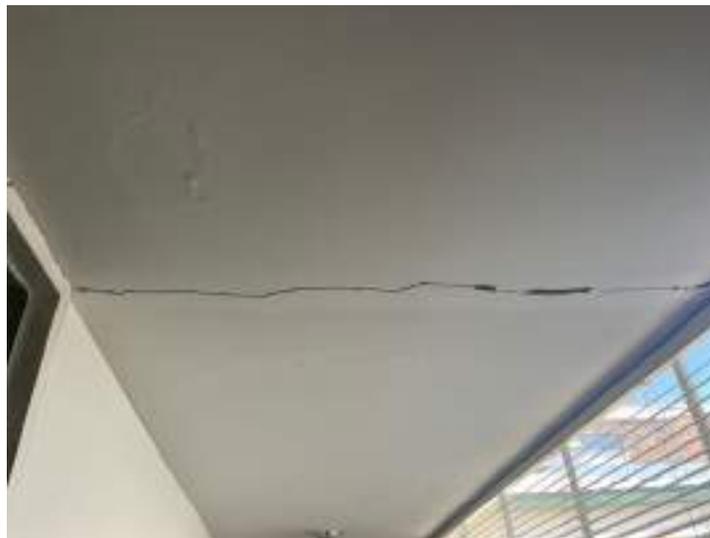
Ilustración 12. Fisuras en cielorraso transversales en corredor de habitaciones, apartamento 301.

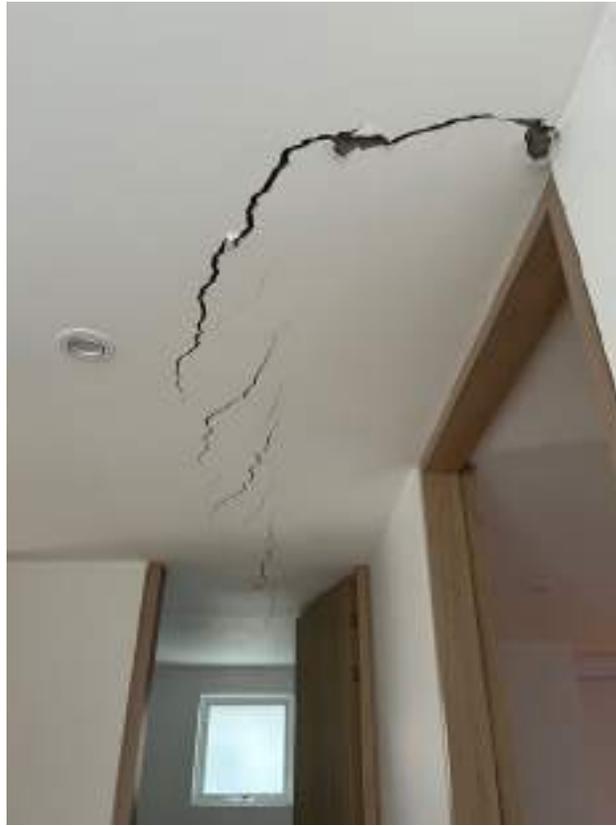
Ilustración 14. Grietas y fisuras diagonales en cielorraso en costado norte de corredor de habitaciones, en apartamento 201.

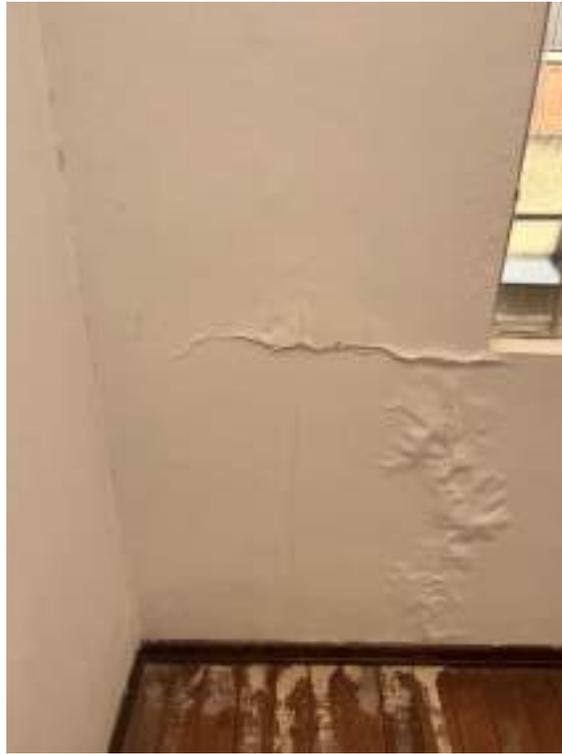
Ilustración 15. Vista frontal fisura horizontal en zona media, humedad y embobamiento de pintura en muro en costado noroccidental de apartamento 101.

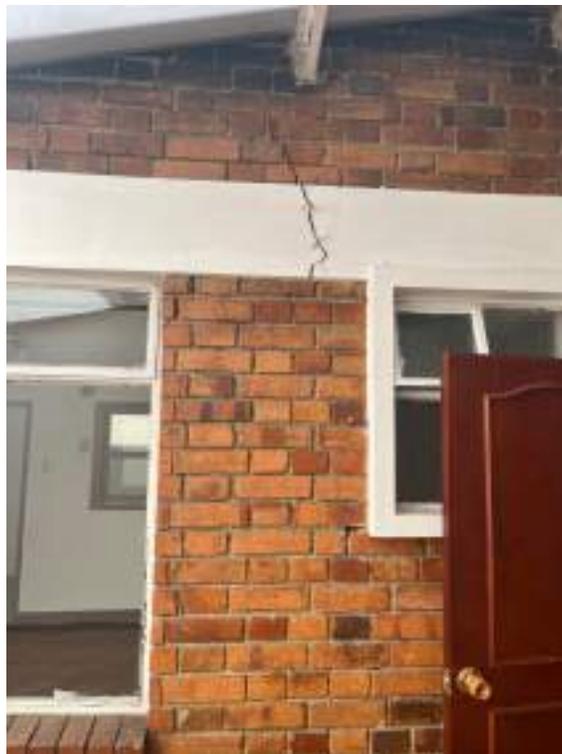
Ilustración 16. Grieta diagonal en parte superior de muro y viga en costado occidental, apartamento 101.

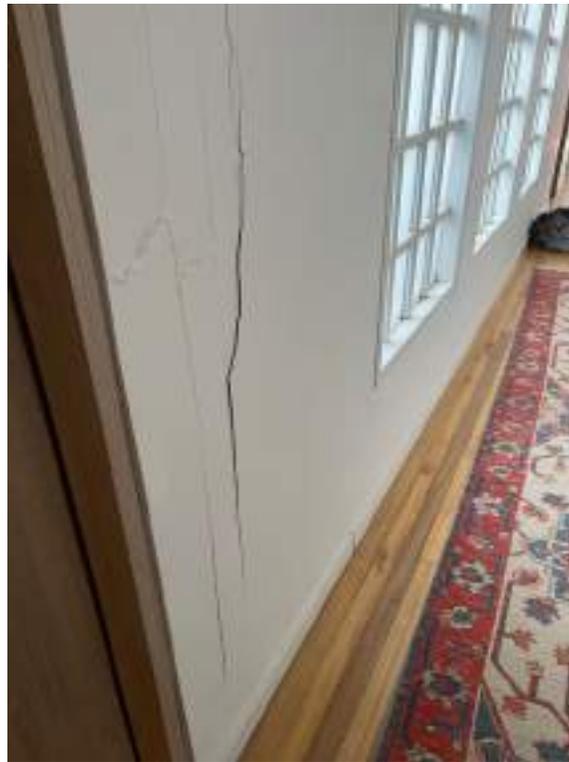
Ilustración 17. Vista en detalle grieta vertical y muro oriental de corredor de habitaciones, en apartamento 201.

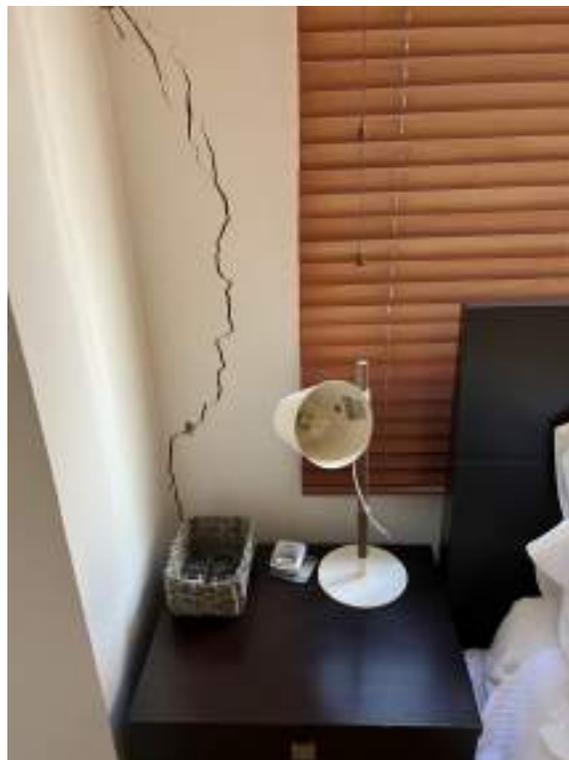
Ilustración 18. Vista frontal grieta vertical en muro costado occidental de habitación en apartamento 201.

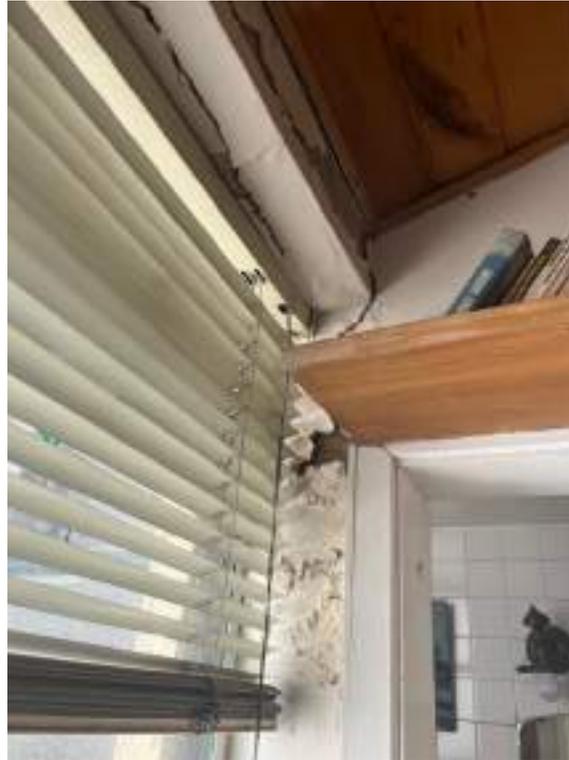
Ilustración 19. Grietas y dislocaciones en parte alta de muro y en zona de unión con cielorraso. Humedad, desprendimientos y abombamientos en parte alta y media de muro en constado occidental apartamento 301.

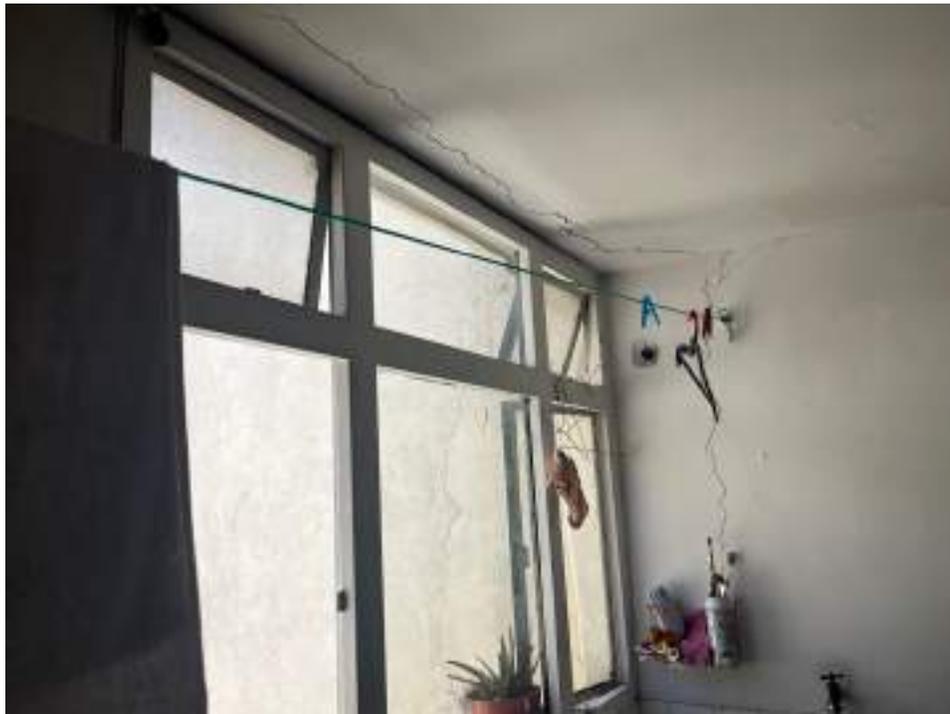
Ilustración 20. Fisura vertical en muro y longitudinal en cielorraso en zona de cuarto de ropas costado oriental apartamento 301.

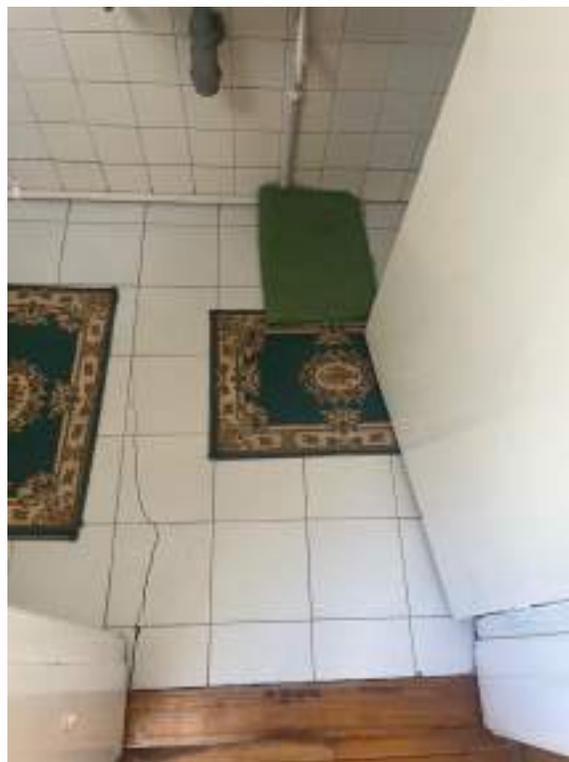
Ilustración 22. Fisura en acabado de piso en baño de estudio en el costado occidental del apartamento 301.

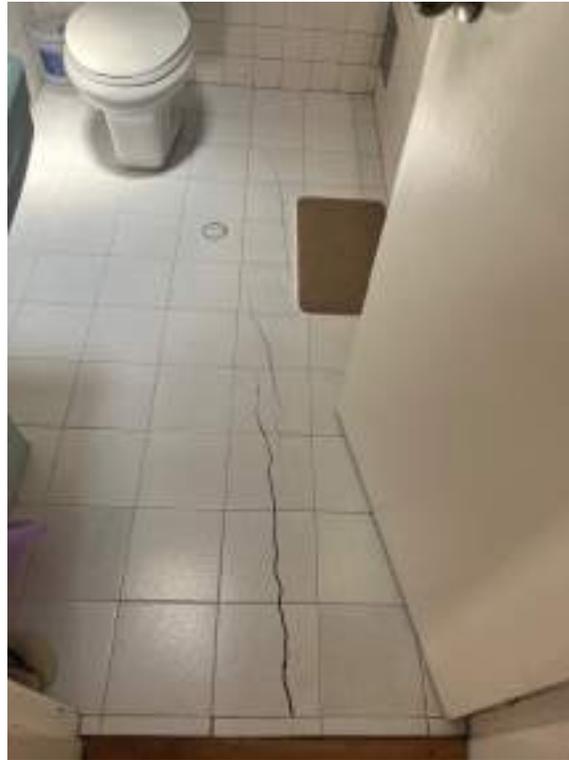
Ilustración 23. Fisuras verticales y diagonales en baño de habitaciones costado norte, en apartamento 301.

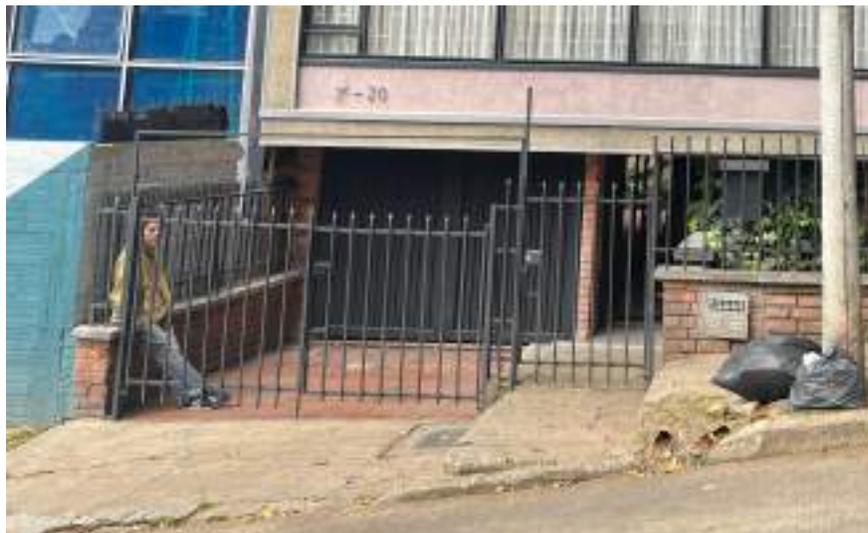
Se identificaron varios daños funcionales en la edificación desde las puertas de acceso donde no las rejas metálicas que constituyen el cerramiento del edificio y así mismo contienen el acceso peatonal y vehicular han tenido que ser ajustadas y reacomodadas debido a que no abren. Actualmente el acceso peatonal se encuentra por fuera de funcionamiento.

Ilustración 24. Vista frontal estado actual rejas de acceso a la edificación.

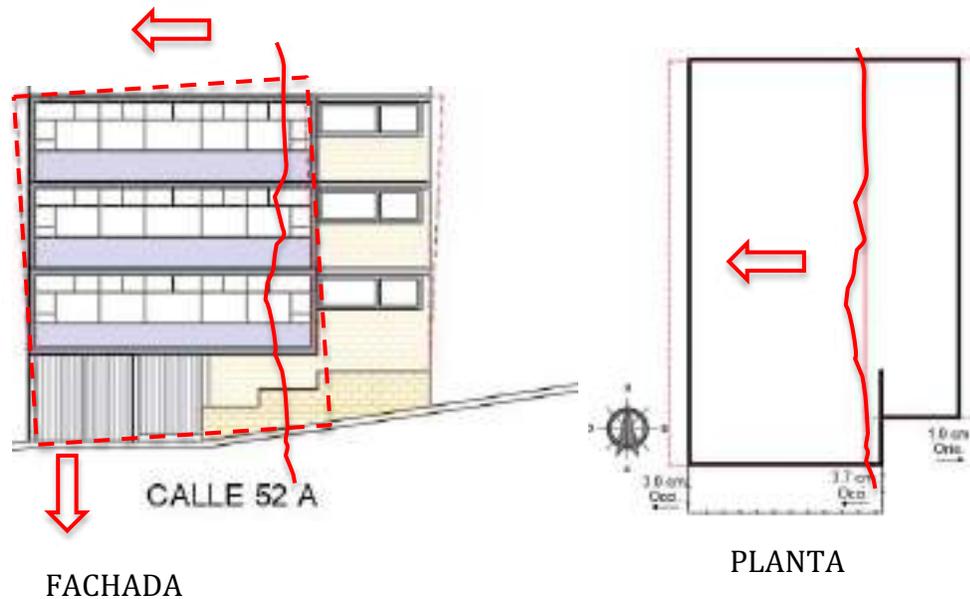
Ilustración 29. Mecanismo de falla del edificio

De acuerdo con la información suministrada y analizada, se puede evidenciar que existe un proceso continuo de hundimiento en la zona de colindancia occidental con tendencia a estabilizarse lentamente mientras se da el proceso de consolidación de la estructura recién construida

En la imagen anterior se muestra la zona principal de concentración de daños, o zona de falla por hundimiento de la cimentación en el sector occidental, probablemente generado durante el proceso constructivo de los caisson del edificio

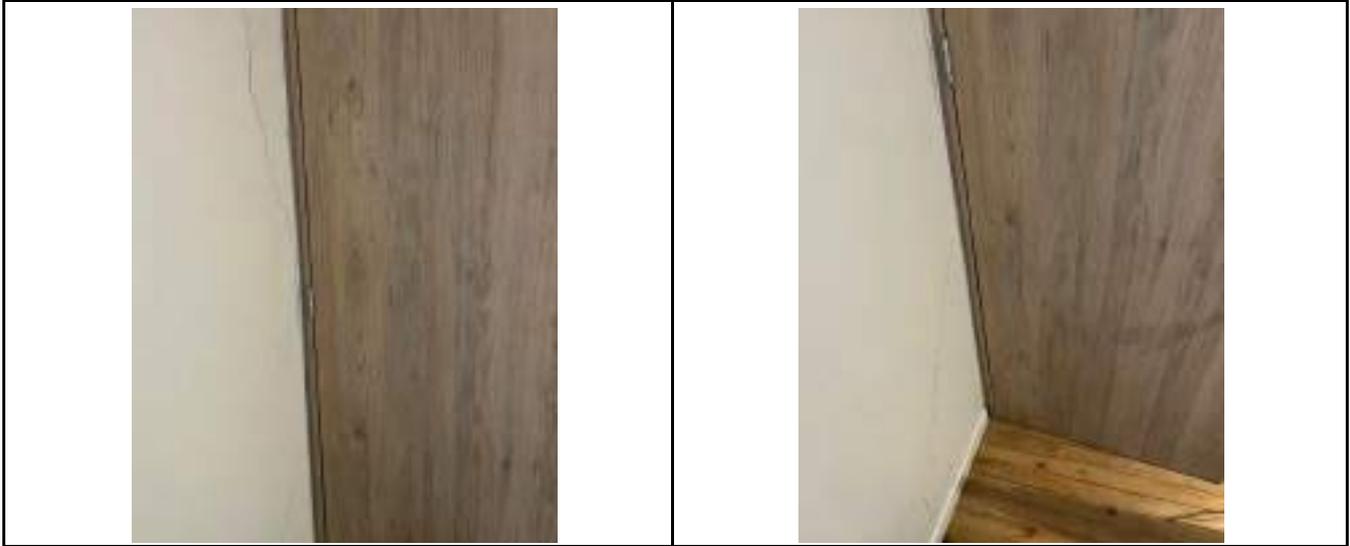
F16

DESCRIPCIÓN: Vista en detalle grieta vertical en esquina sur occidental de habitación 1.

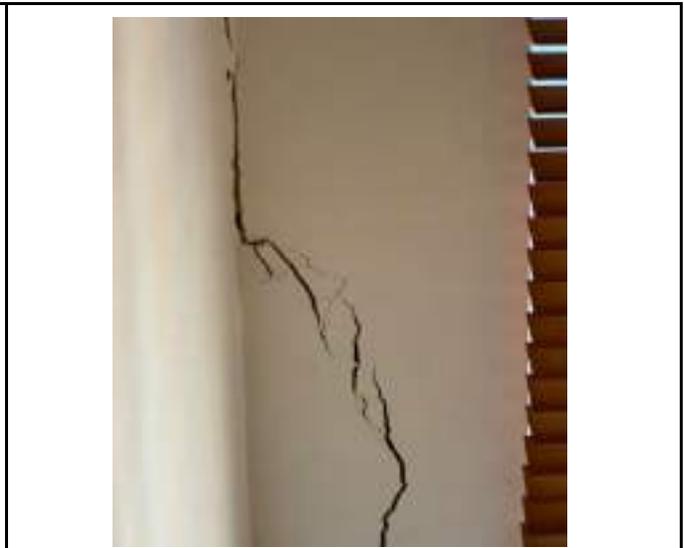
DESCRIPCIÓN: Vista en detalle grieta diagonal en esquina sur occidental de habitación 2.

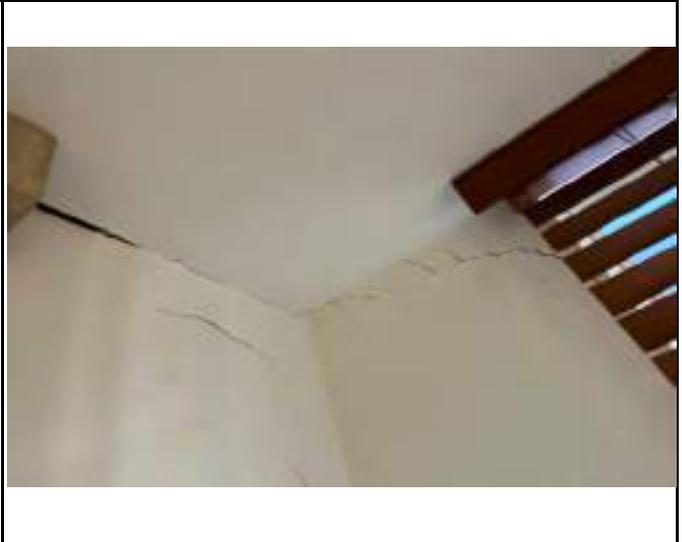
F20

DESCRIPCIÓN: Vista en detalle grieta diagonal en esquina sur occidental de habitación 2.

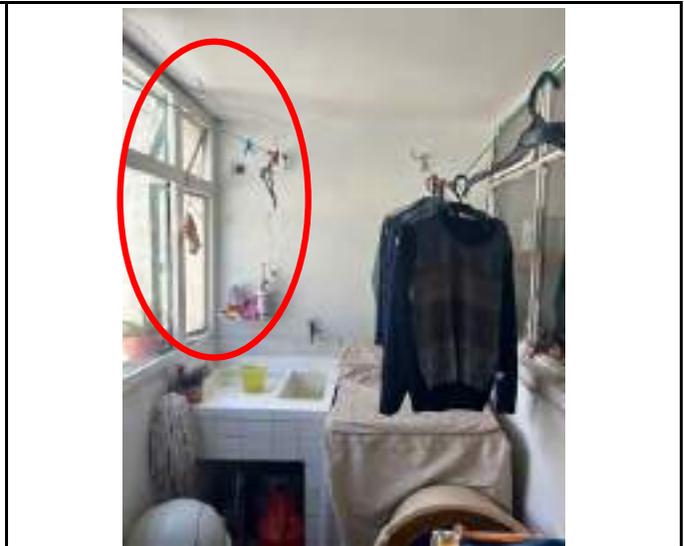
DESCRIPCIÓN: Vista en primer plano estado grieta vertical en muro y cielorraso en costado oriental de zona de ropas.

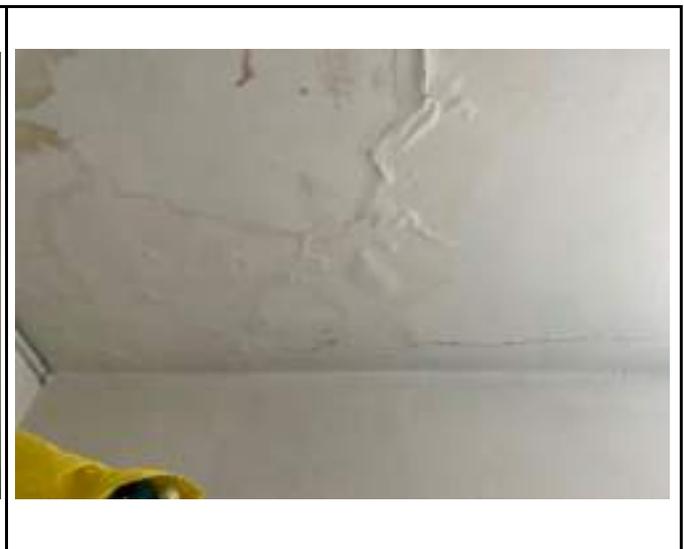
DESCRIPCIÓN: Vista en detalle fisuras en cielorraso, manchas, humedad por filtración y embombamiento en costado noroccidental de zona de ropas.

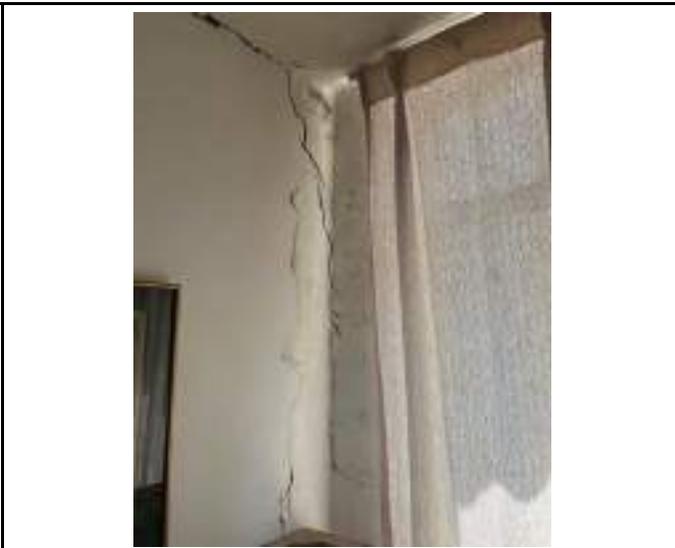
DESCRIPCIÓN: Vista en detalle grieta y fisuras diagonales y verticales y humedad por filtración en esquina sur oriental de habitación 1.

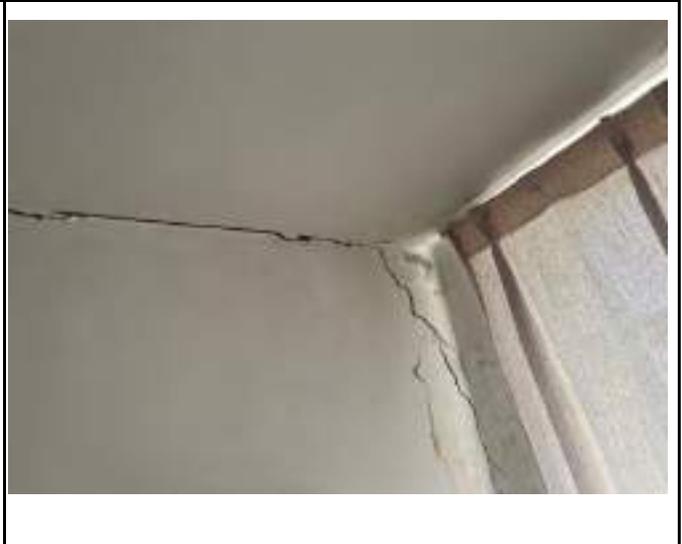
DESCRIPCIÓN: Vista en detalle grieta y fisuras diagonales y verticales y humedad por filtración en esquina sur oriental de habitación 1.

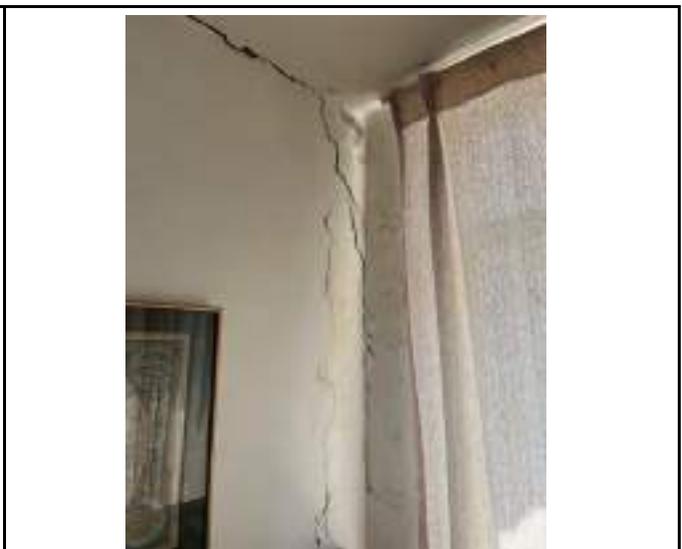
DESCRIPCIÓN: Vista en detalle grieta y fisuras diagonales y verticales y humedad por filtración en esquina sur oriental de habitación 1.

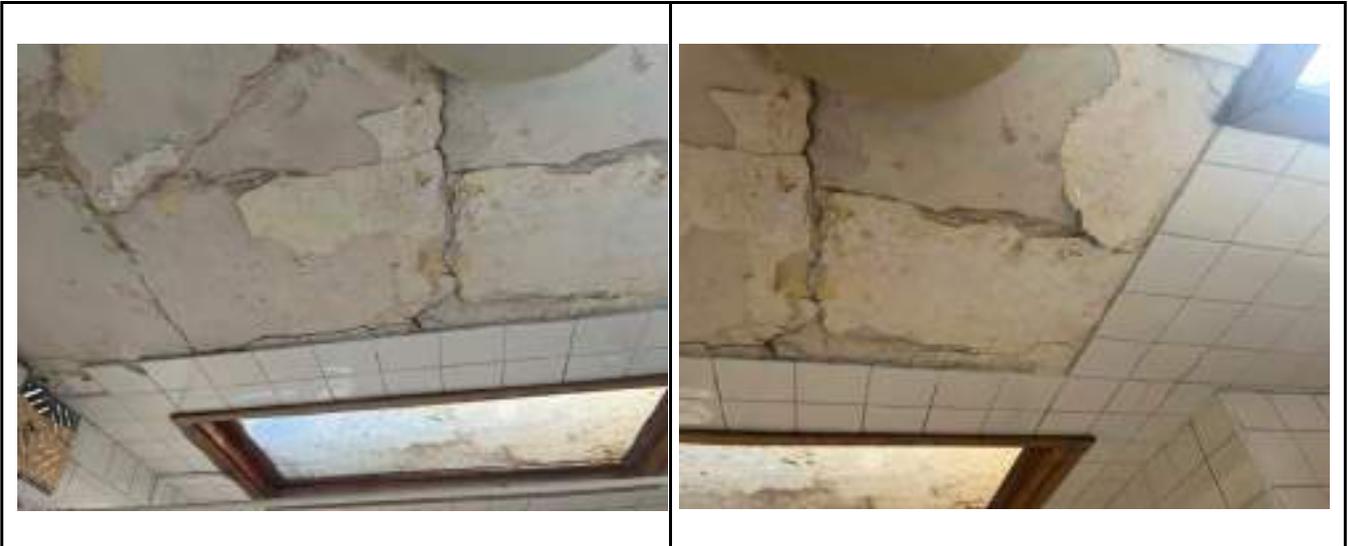
F44

DESCRIPCIÓN: Vista en detalle fisuras, grietas, desprendimientos y humedad por filtración en cielorraso de baño principal.

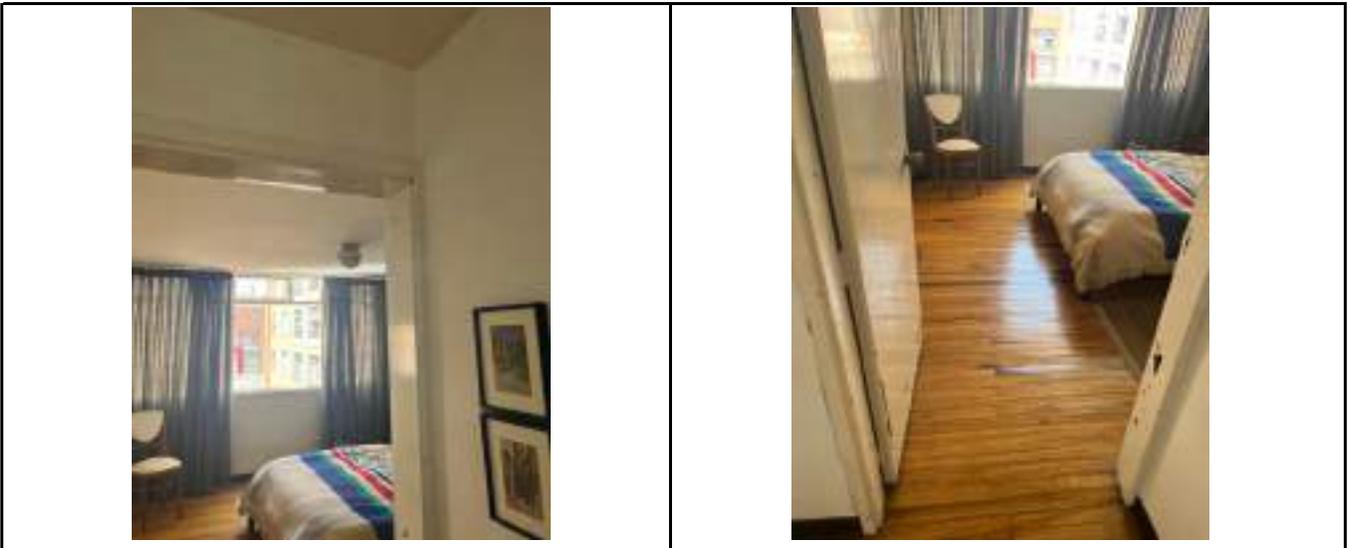
DESCRIPCIÓN: Vista en primer plano fisura en parte alta de muro en zona de acceso a habitación 3.

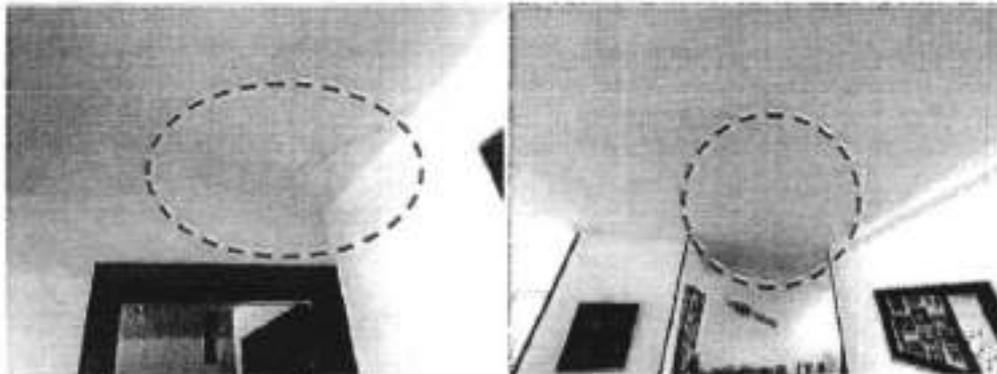
Fotografías 25 y 26. Fisuras en recubrimiento cara interna de placa de cubierta del apartamento 101 predio P1.

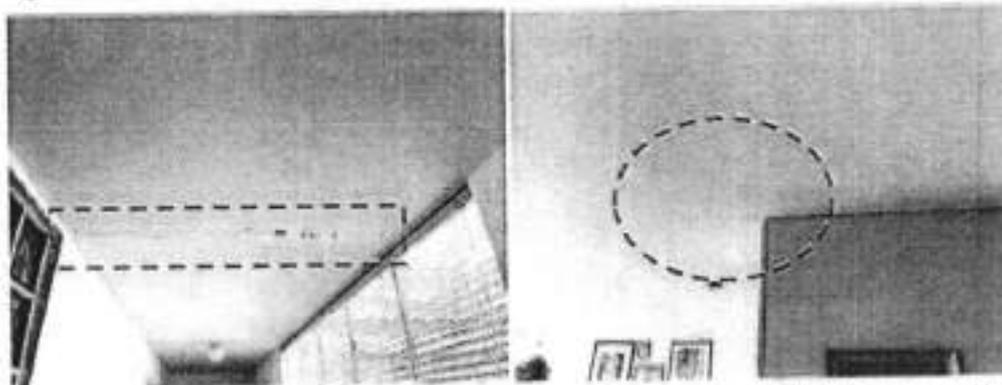
Fotografías 37 y 38. Fisuras y grietas en recubrimiento cara interna de placa de cubierta del apartamento 301 predio P1.

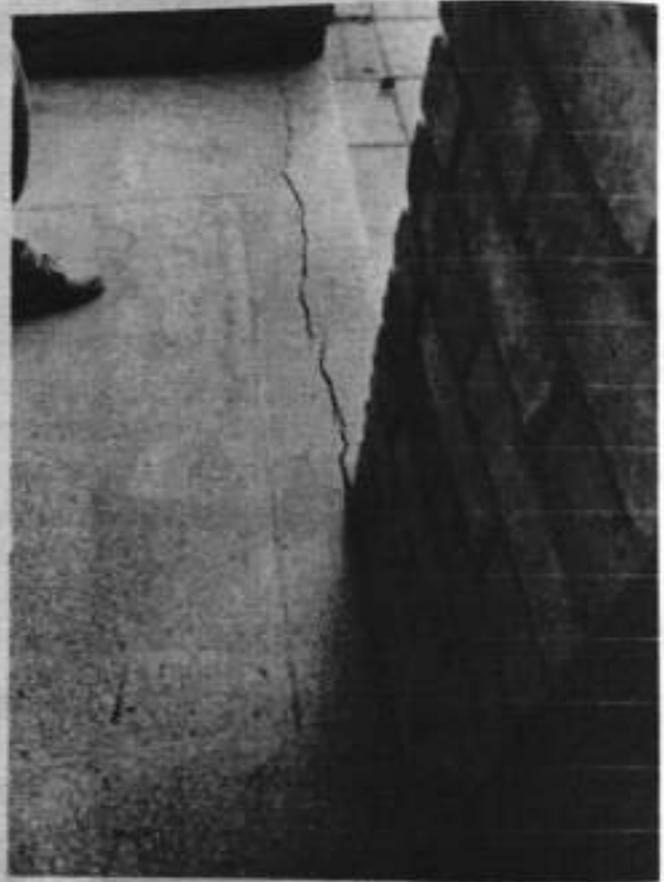
**FIG. 7 GRIETAS ACCESO PRINCIPAL
EDIFICIO VECINO**

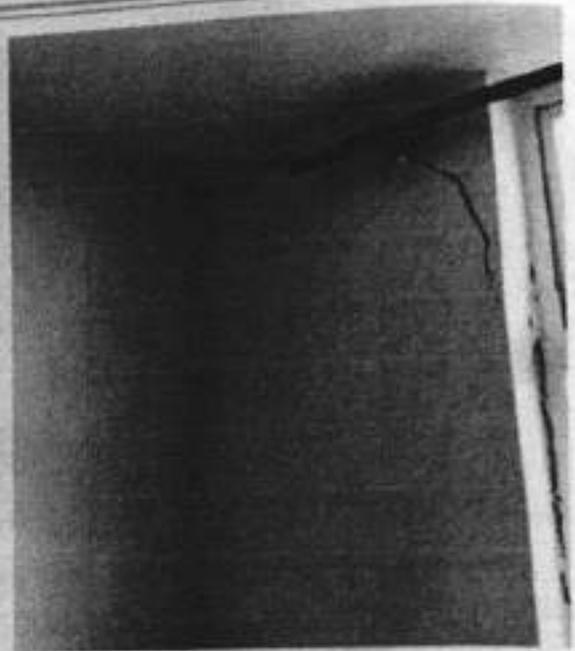
**FIG. 27 GRIETA PARED Y
DESPRENDIMIENTO DE VENTANA
APTO. (1)**

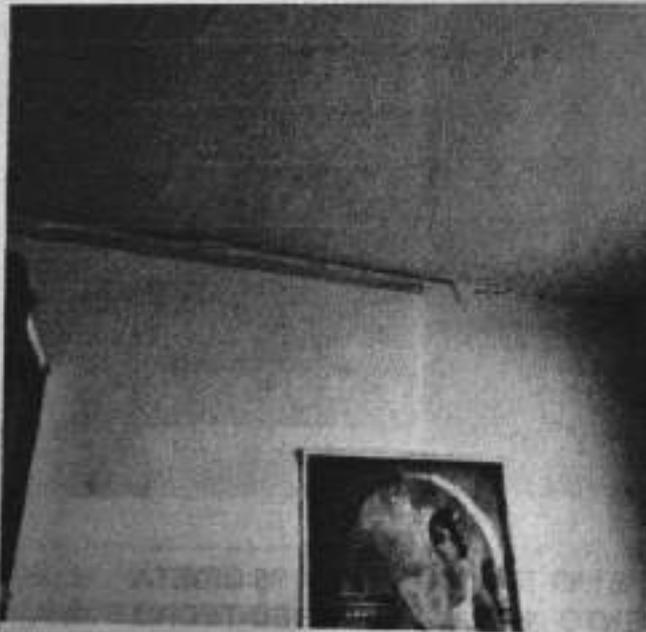
**FIG. 28 GRIETAS BORDE DE PARED
APARTAMENTO (1)**

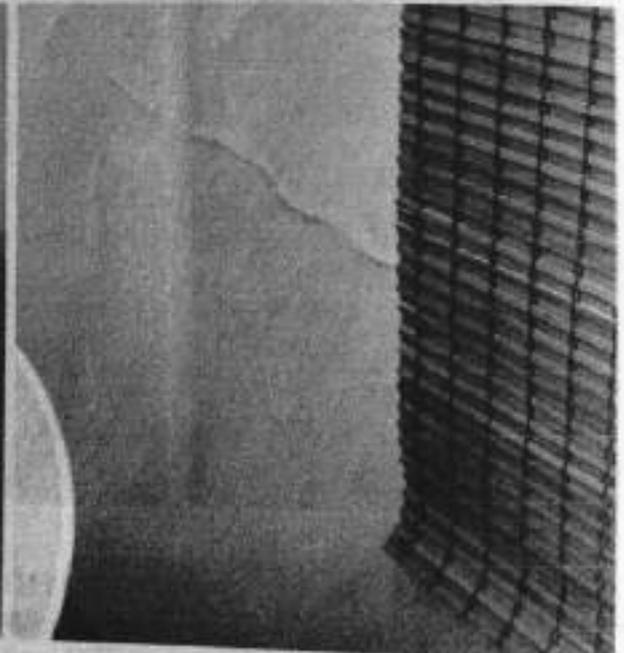
**FIG. 29 PRESENTACION DE FISURA
EN PARED APTO. (1)**

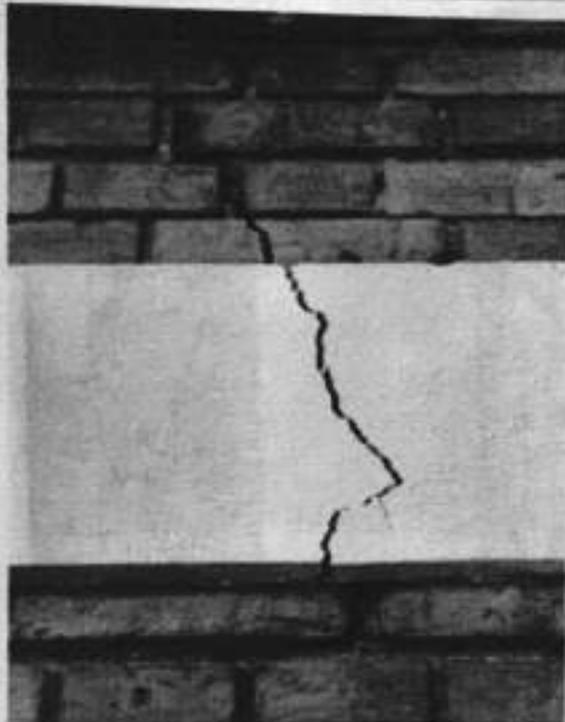
**FIG. 30 GRIETA PATIO
APARTAMENTO (1)**

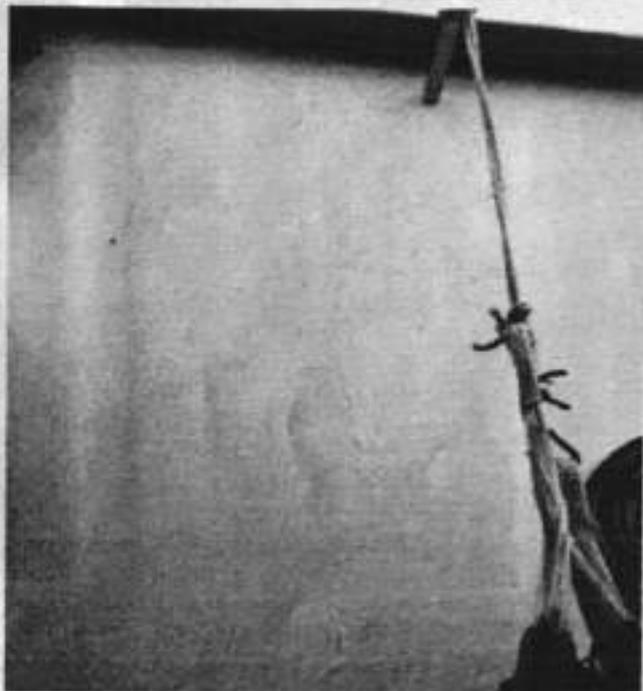
**FIG. 31 PRESENTACION DE
FISURAPATIO APARTAMENTO (1)**

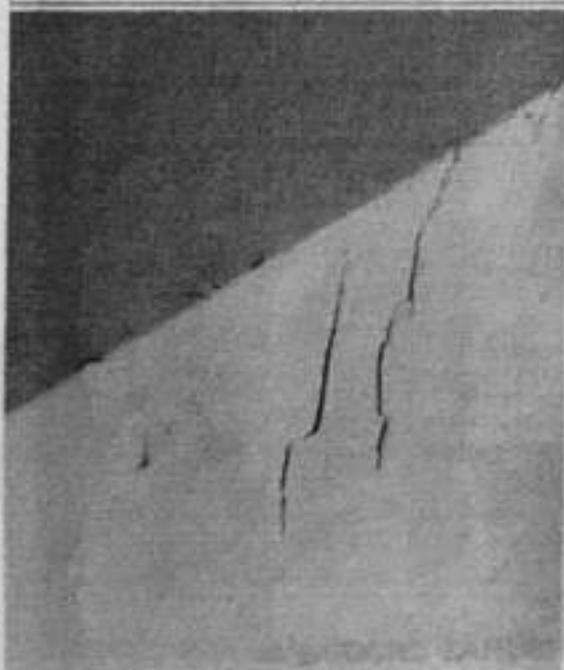
**FIG. 32GRIETAS EN PARED APTO.
(1)**

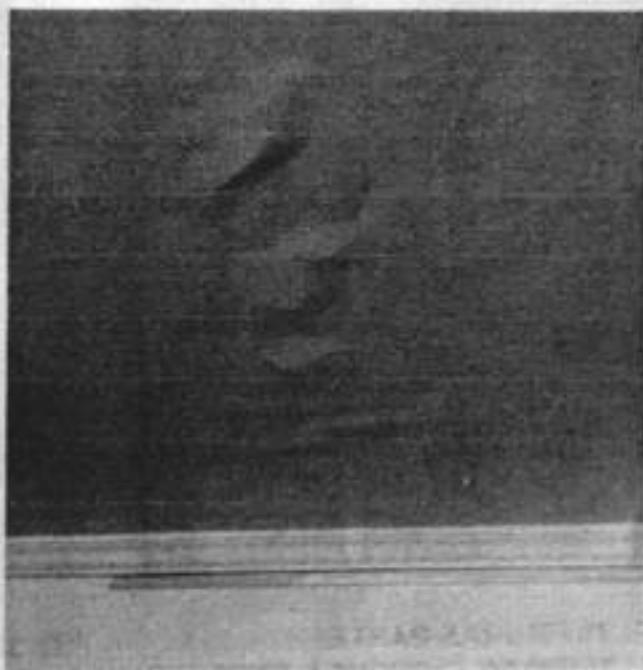
FIG. 33 BROTE DE PINTURA APTO. (1)

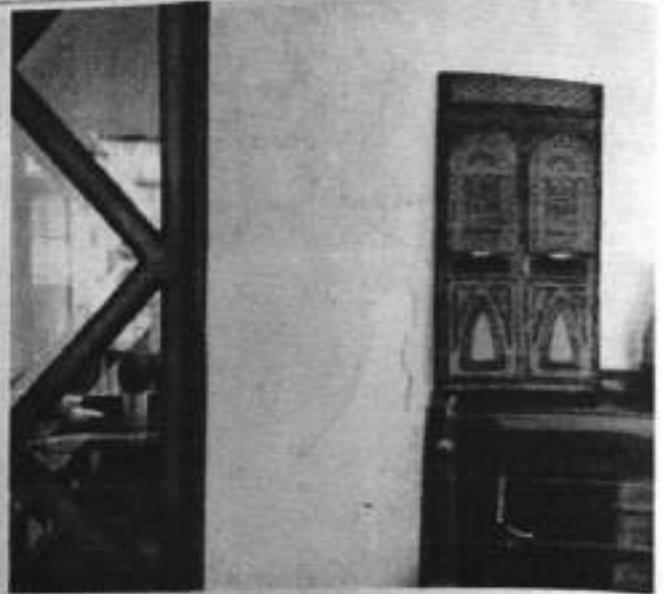
**FIG. 35 FISURA PARED DE CHIMENEA
APTO. (1)**

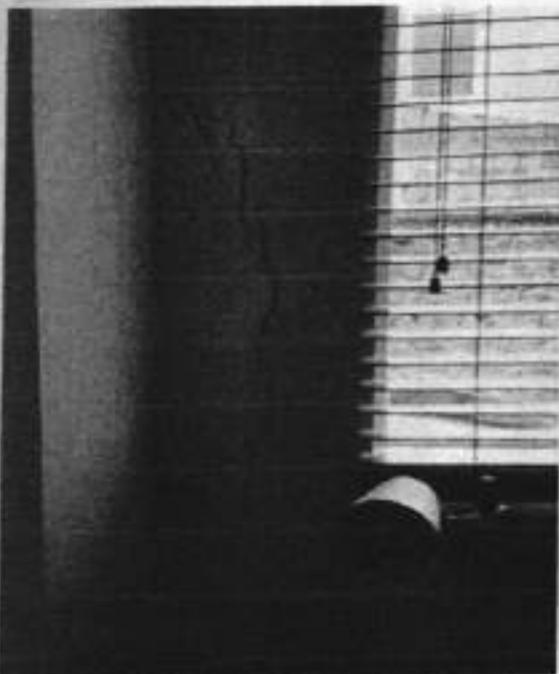
FIG. 40 GRIETA PARED APTO. (2)

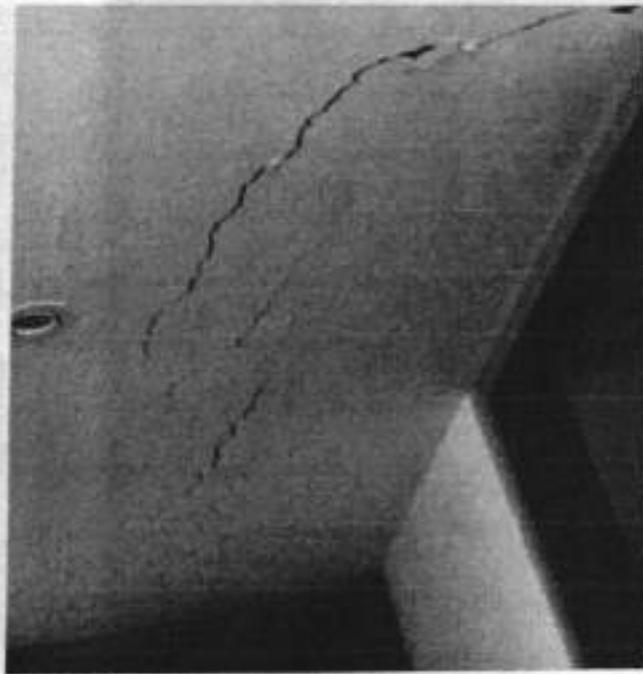
FIG. 41 GRIETA TECHO APTO. (2)

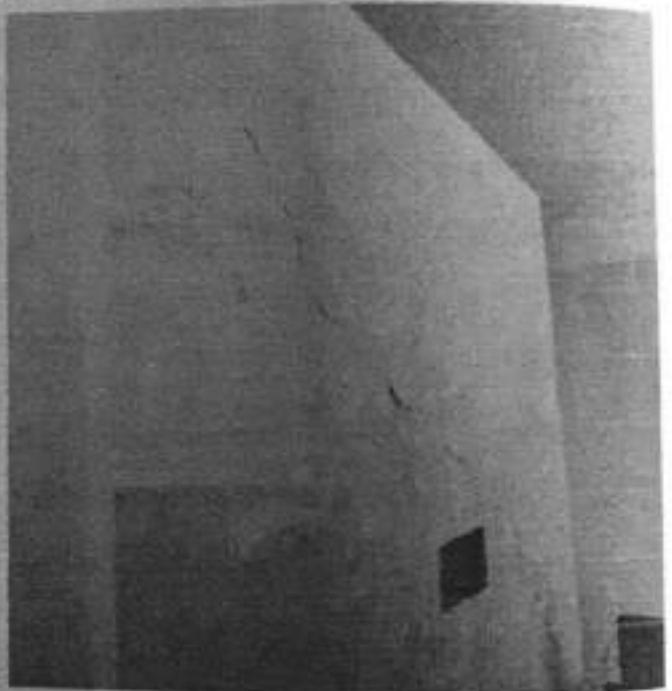
FIG. 45 GRIETA PARED APTO. (2)

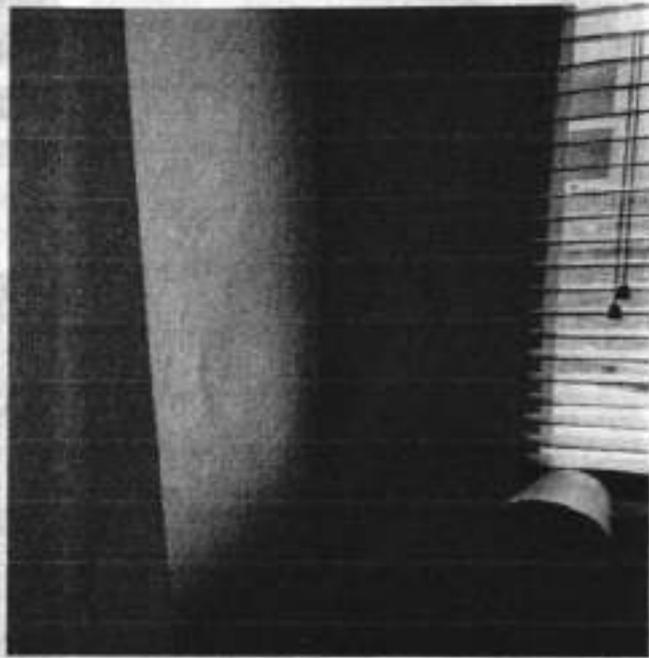
FIG. 55 GRIETA PARED APTO. (2)

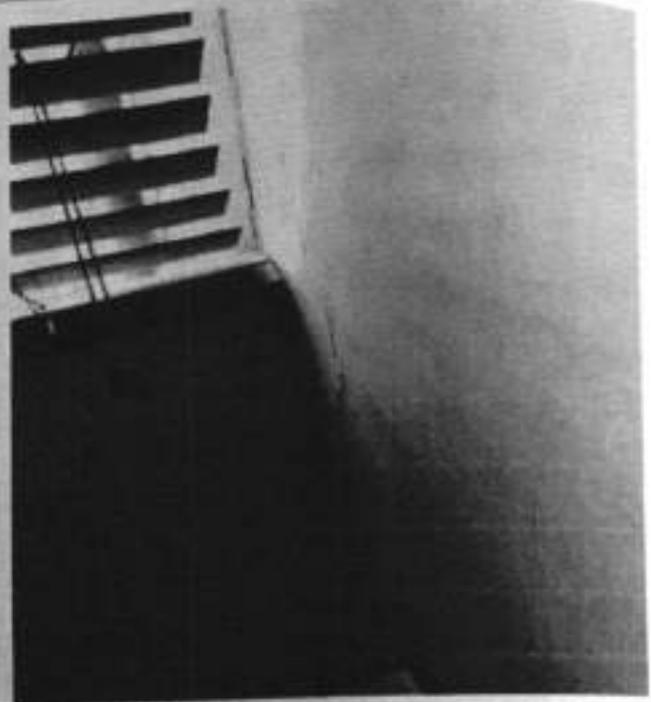
FIG. 59 GRIETA PARED APTO. (2)

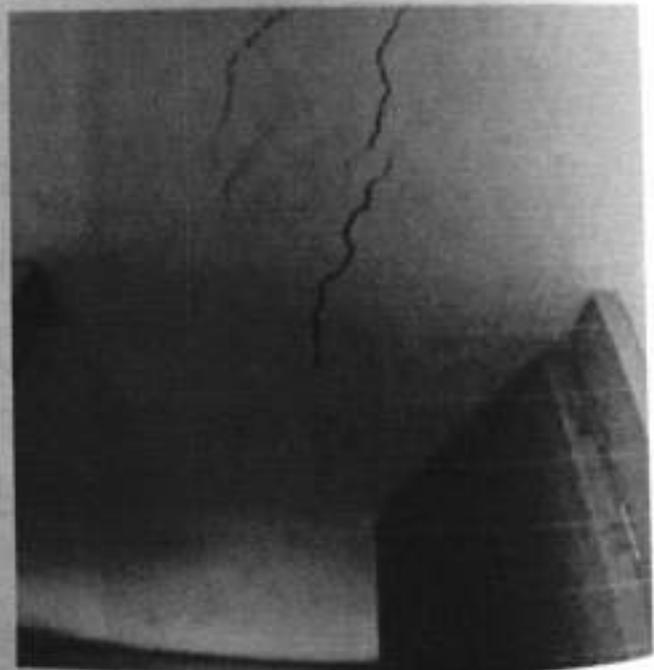
FIG. 61 GRIETAS TECHO APTO. (2)

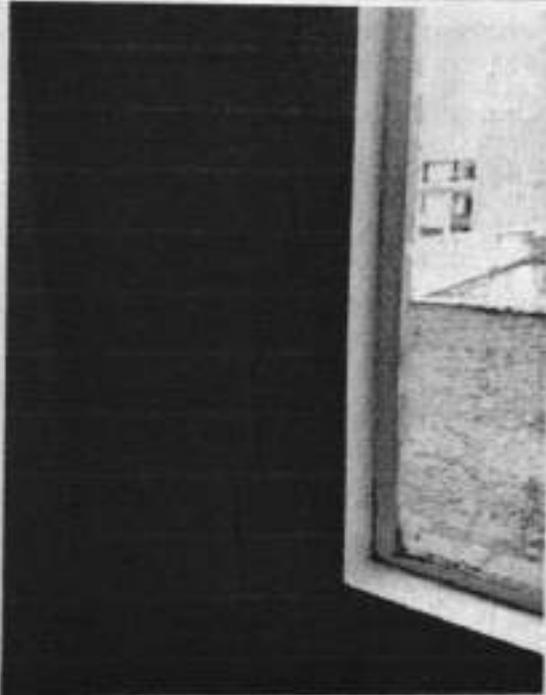
FIG. 62 GRIETA PARED APTO. (2)

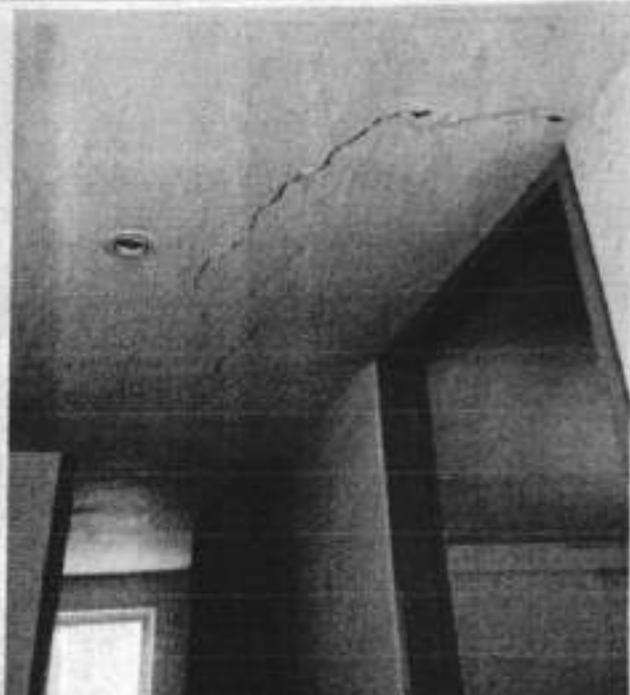
FIG. 63 GRIETA TECHO APTO. (2)

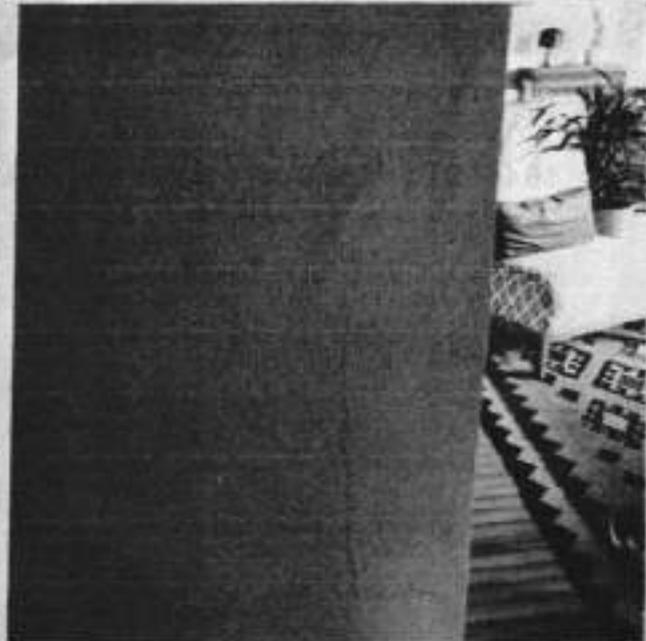
**FIG. 65 GRIETAS PAREDE DE CHIMENEA
APTO. (2)**

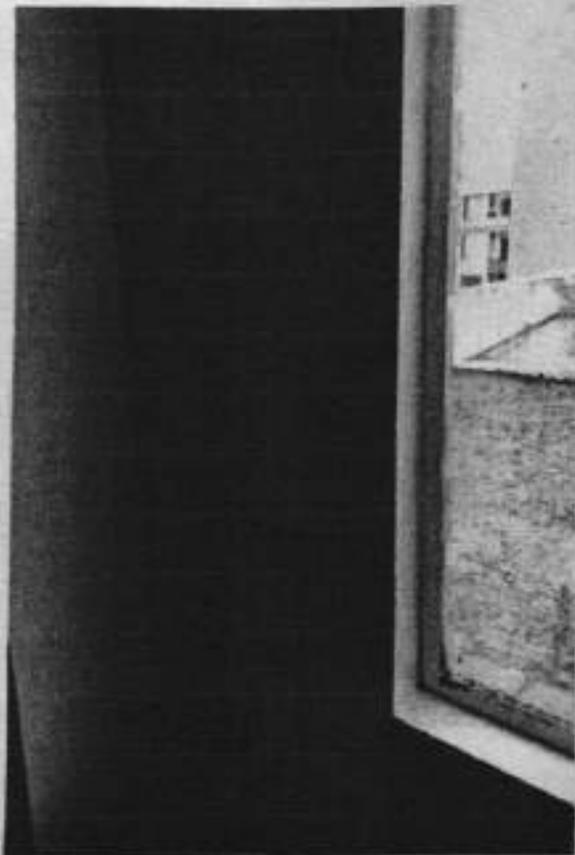
FIG. 66 GRIETA PARED APTO. (2)

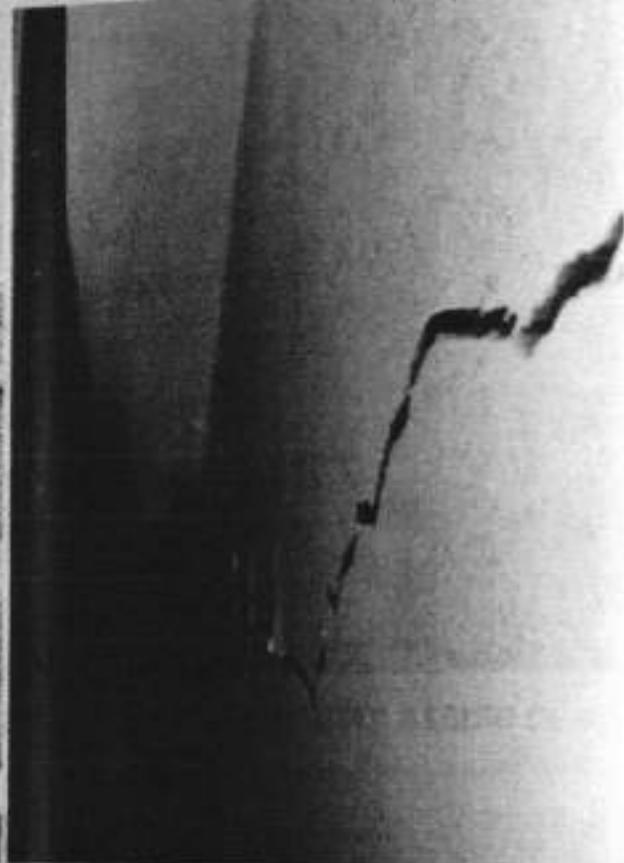
FIG. 67 GRIETA PARED APTO. (2)

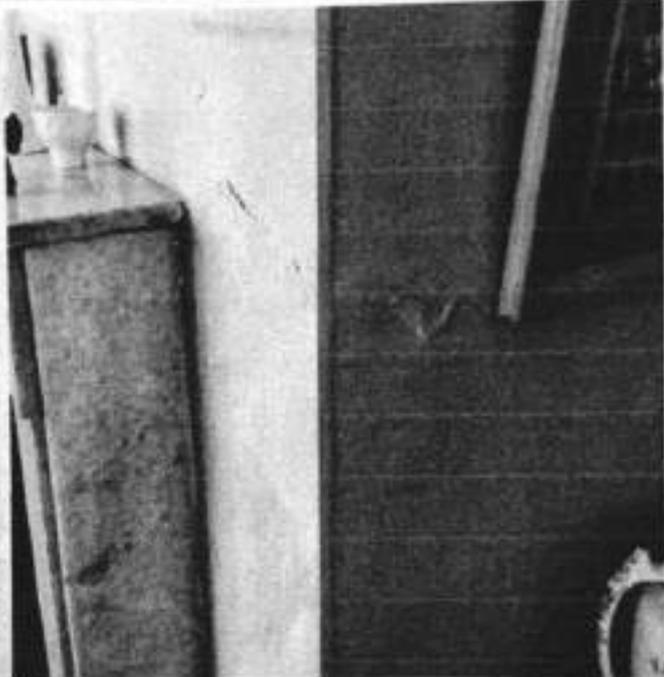
FIG. 69 GRIETA PARED CHIMENEA
APTO. (3)

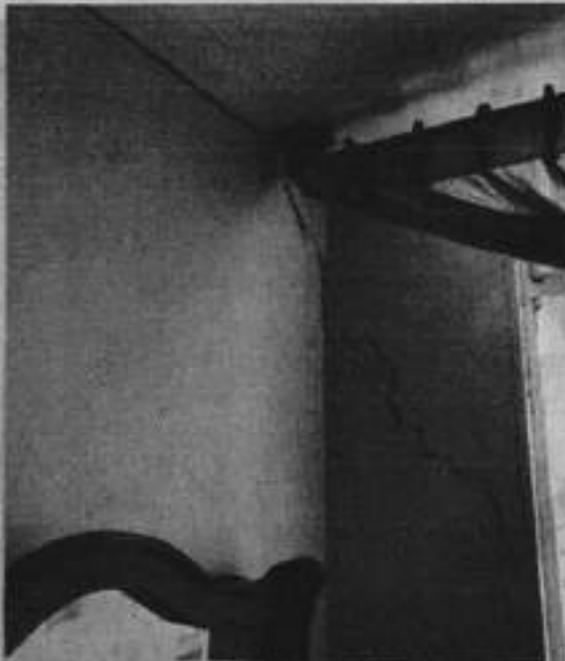
FIG. 70 GRIETA PARED APTO. (3)

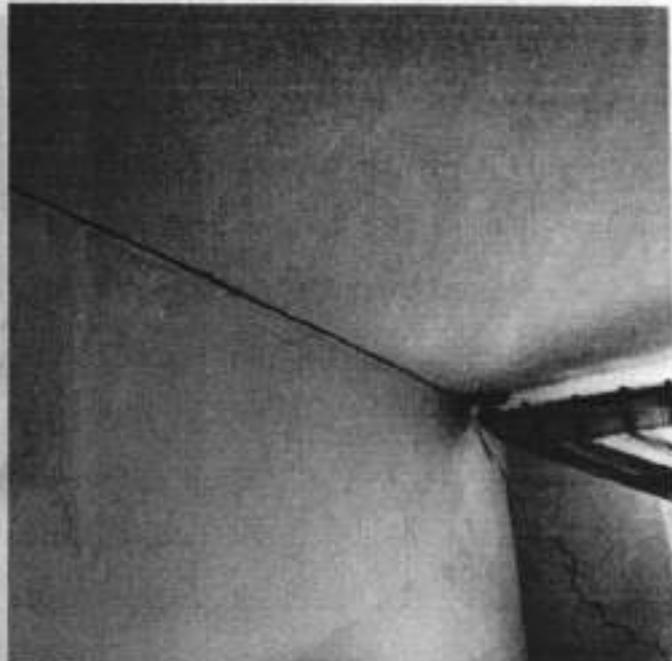
FIG. 71 GRIETAS PARED Y BORDE DE
TECHO APTO. (3)
