INFORME TÉCNICO DE CONTROL DE DAÑO Y PATOLOGIA PARA ELEDIFICIO UBICADO EN CHAPINERO ALTO EN LA CALLE 52A #3C – 20 EN LA CIUDAD DE BOGOTÁ D.C.

01/04/2023

INFORME SEGUIMIENTO
EDIFICIO CL. 52 A # 3C - 20

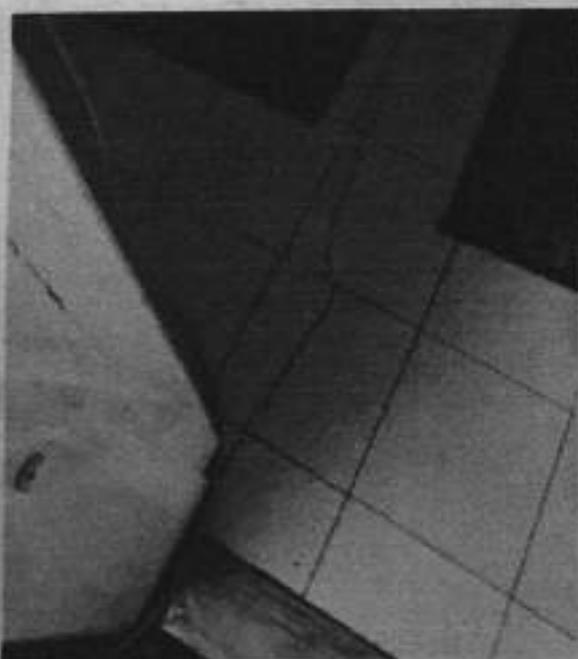
FIG. 74 GRIETA PISO APTO. (3)

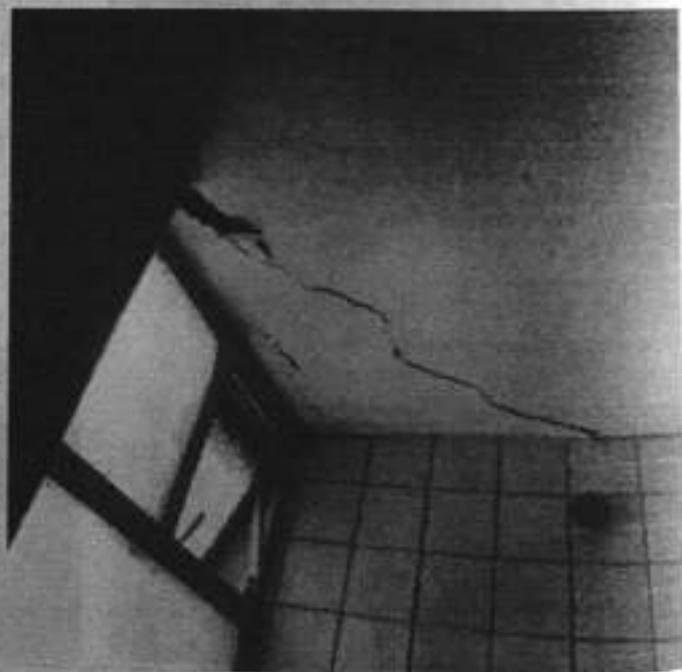
**FIG. 75 GRIETAS PARED Y BORDE DE
TECHO APTO. (3)**

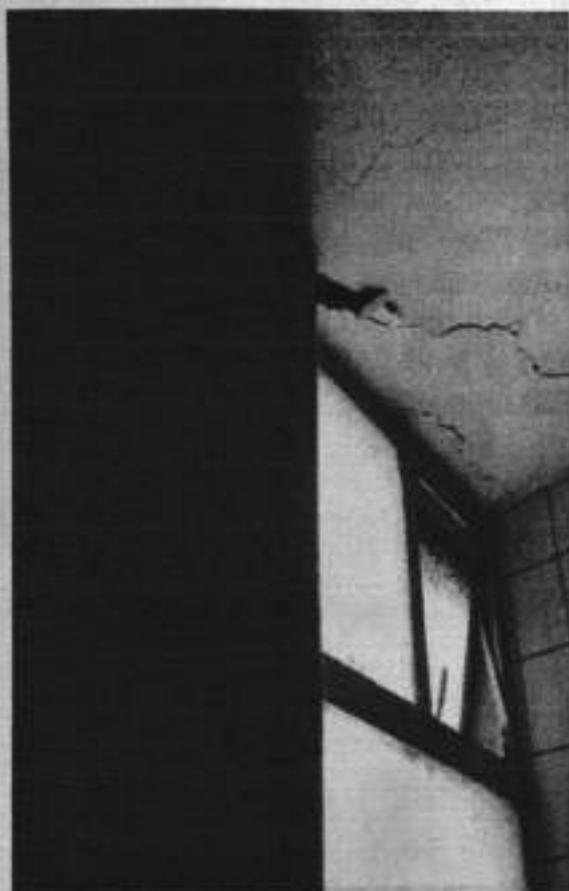
**76 FIG. GRIETAS PARED Y TECHO
APTO. (3)**

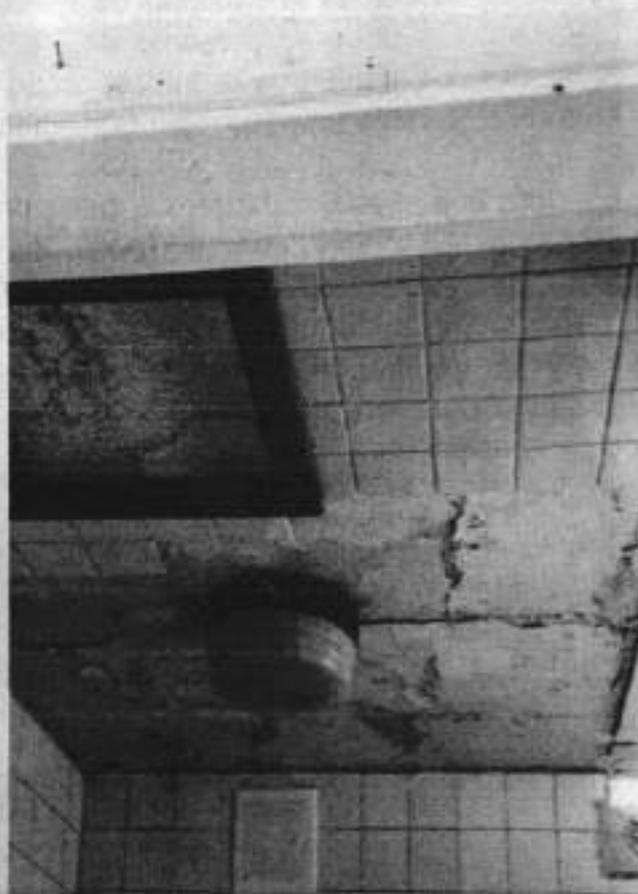
**FIG. 77 DESPRENDIMIENTO DE
ENCHAPE DE TECHO D APTO. (3)**
