ASUNTO: PROCESO DECLARATIVO DE RESPONSABILIDAD
CIVIL EXTRA CONTRACTUAL.

RADICADO: 2022-00362

INFORME TÉCNICO DE CONTROL DE DAÑO Y PATOLOGIA PARA ELEDIFICIO UBICADO EN CHAPINERO ALTO EN LA CALLE 52A #3C – 20 EN LA CIUDAD DE BOGOTÁ D.C.

INFORME SEGUIMIENTO
EDIFICIO CL. 52 A # 3C - 20

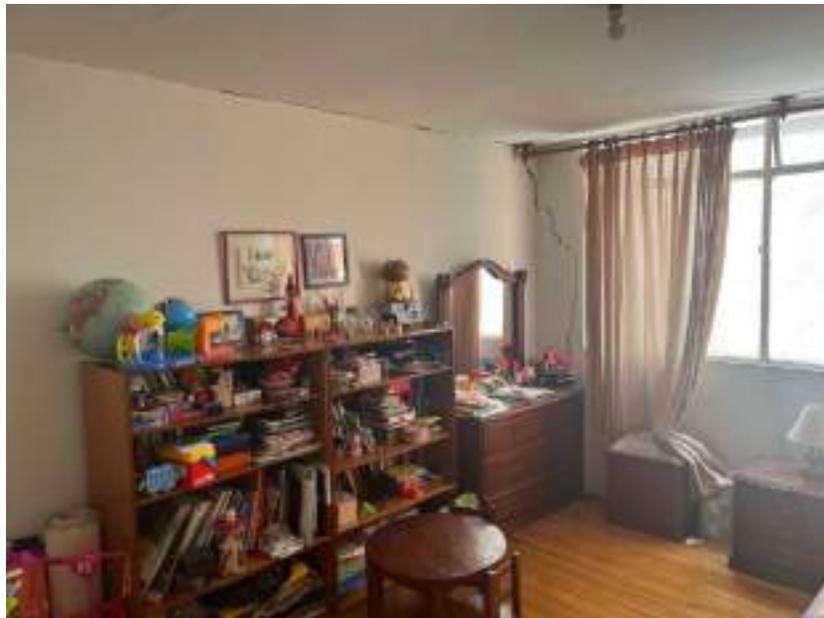
Ilustración 11. Vista general estado actual muro sur de habitación, en apartamento 301.

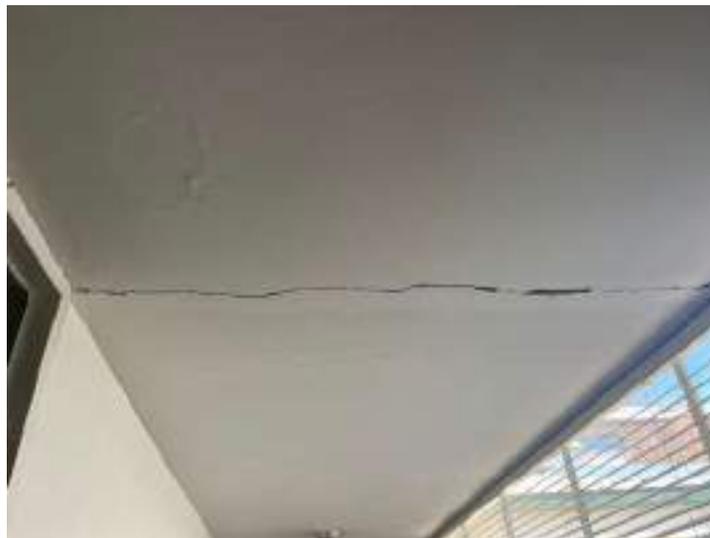
Ilustración 12. Fisuras en cielorraso transversales en corredor de habitaciones, apartamento 301.

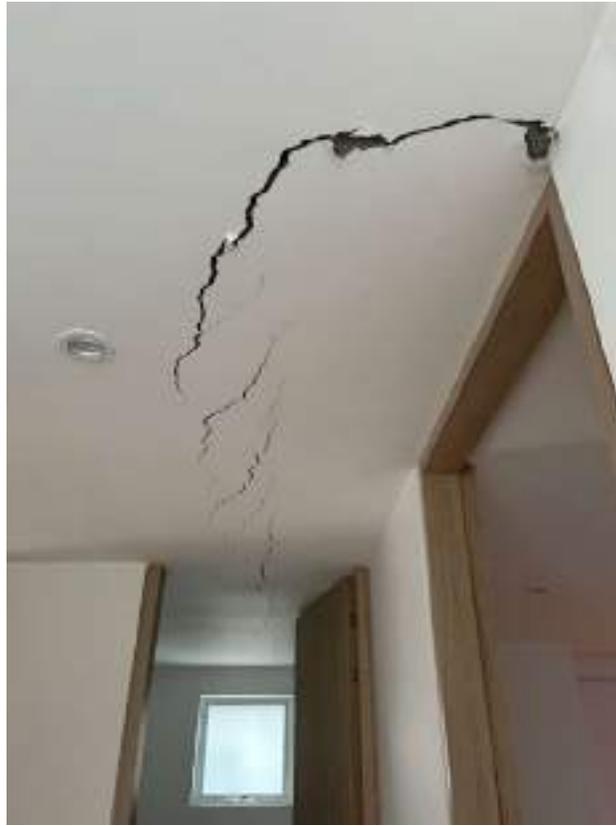
Ilustración 14. Grietas y fisuras diagonales en cielorraso en costado norte de corredor de habitaciones, en apartamento 201.

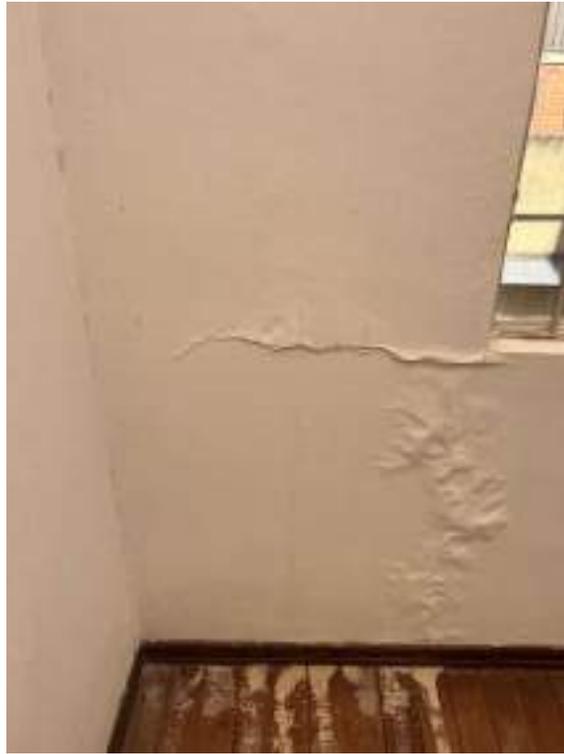
Ilustración 15. Vista frontal fisura horizontal en zona media, humedad y embobamiento de pintura en muro en costado noroccidental de apartamento 101.

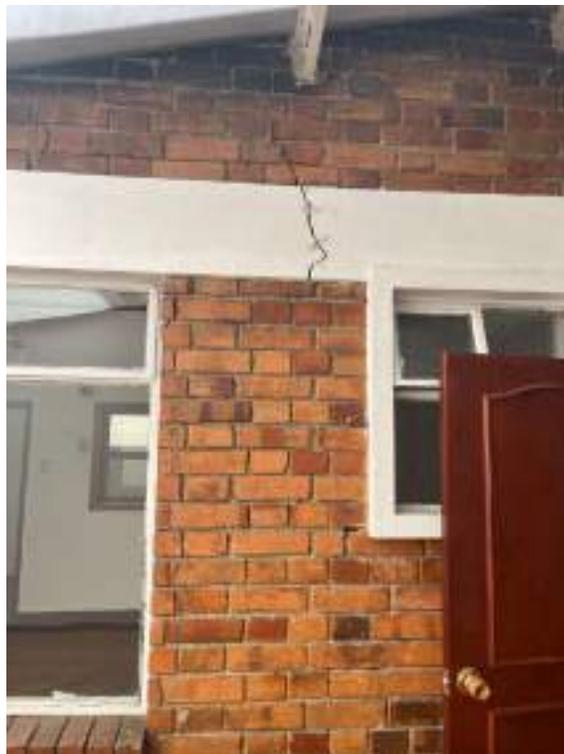
Ilustración 16. Grieta diagonal en parte superior de muro y viga en costado occidental, apartamento 101.

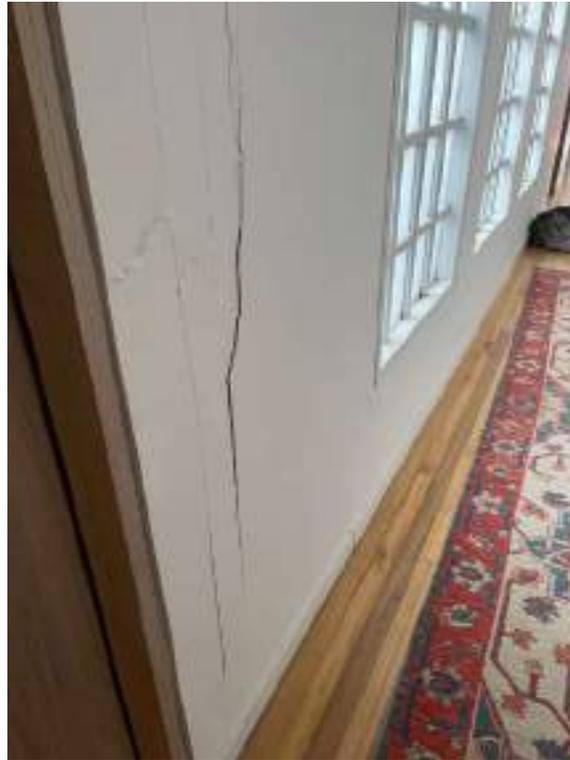
Ilustración 17. Vista en detalle grieta vertical y muro oriental de corredor de habitaciones, en apartamento 201.

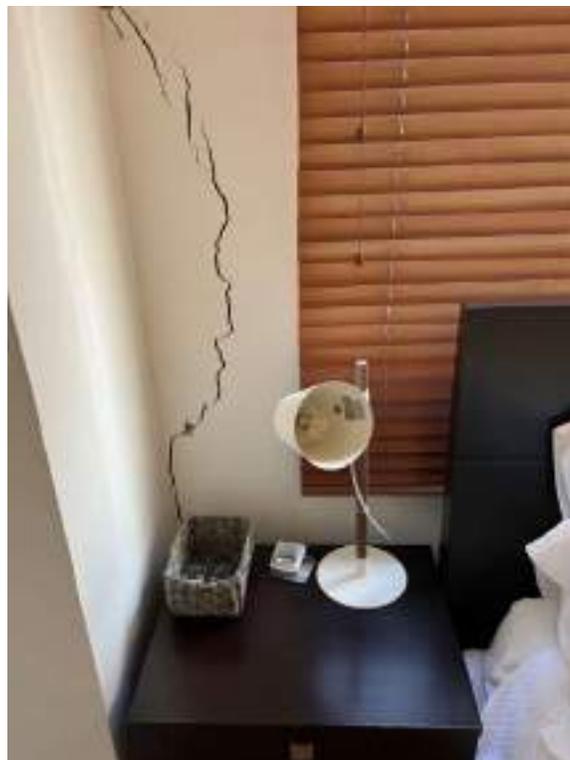
Ilustración 18. Vista frontal grieta vertical en muro costado occidental de habitación en apartamento 201.

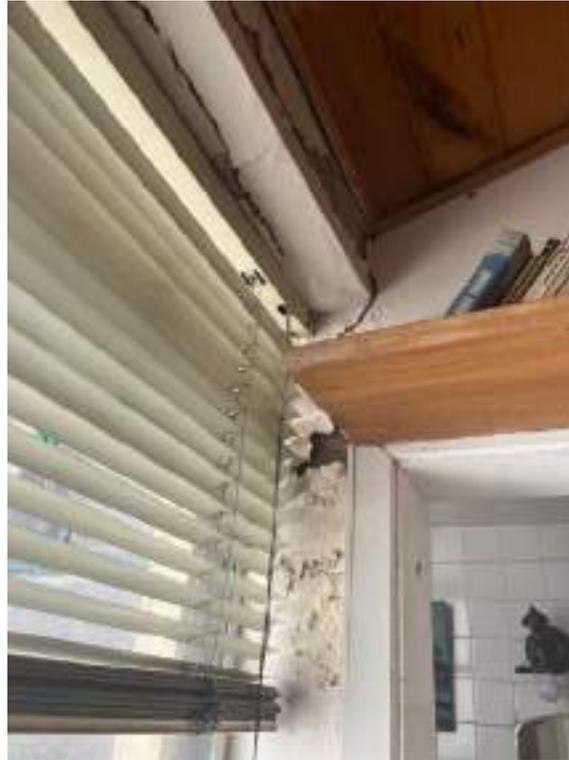
Ilustración 19. Grietas y dislocaciones en parte alta de muro y en zona de unión con cielorraso. Humedad, desprendimientos y abombamientos en parte alta y media de muro en constado occidental apartamento 301.

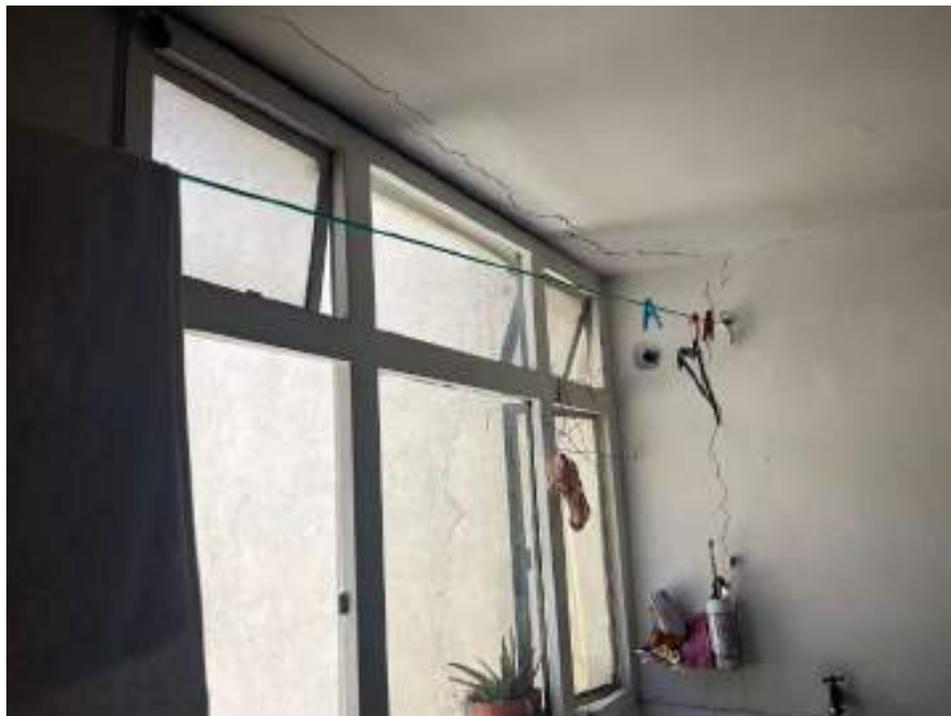
Ilustración 20. Fisura vertical en muro y longitudinal en cielorraso en zona de cuarto de ropas costado oriental apartamento 301.

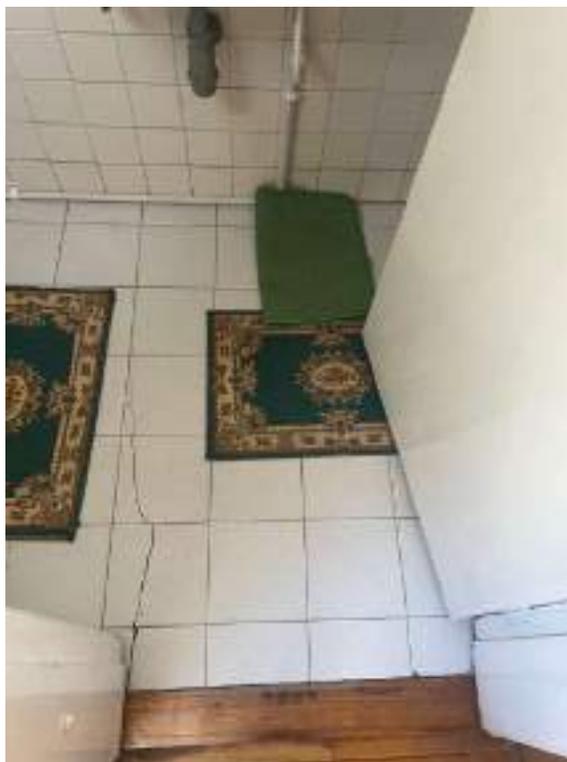
Ilustración 22. Fisura en acabado de piso en baño de estudio en el costado occidental del apartamento 301.

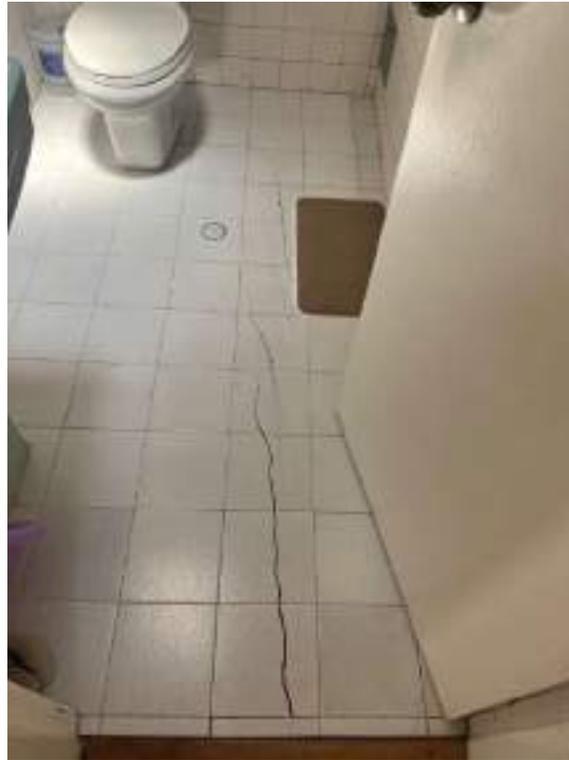
Ilustración 23. Fisuras verticales y diagonales en baño de habitaciones costado norte, en apartamento 301.

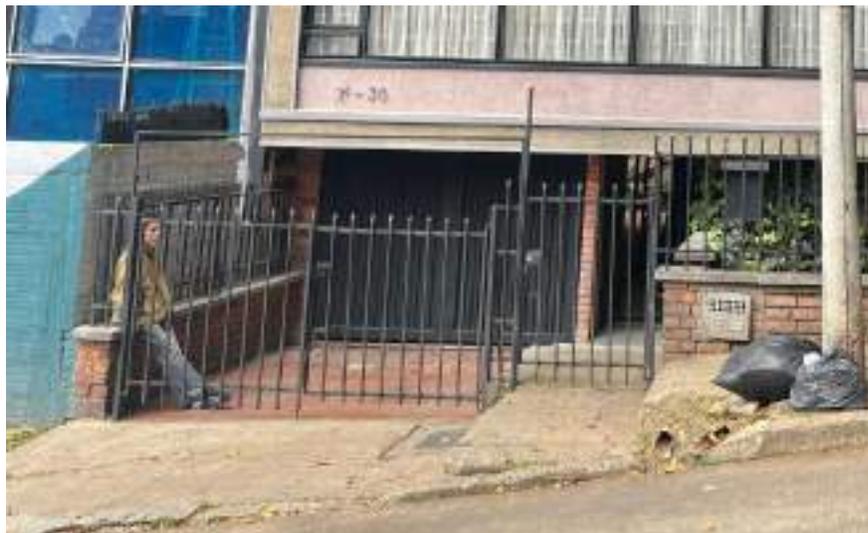
Se identificaron varios daños funcionales en la edificación desde las puertas de acceso donde no las rejas metálicas que constituyen el cerramiento del edificio y así mismo contienen el acceso peatonal y vehicular han tenido que ser ajustadas y reacomodadas debido a que no abren. Actualmente el acceso peatonal se encuentra por fuera de funcionamiento.

Ilustración 24. Vista frontal estado actual rejas de acceso a la edificación.

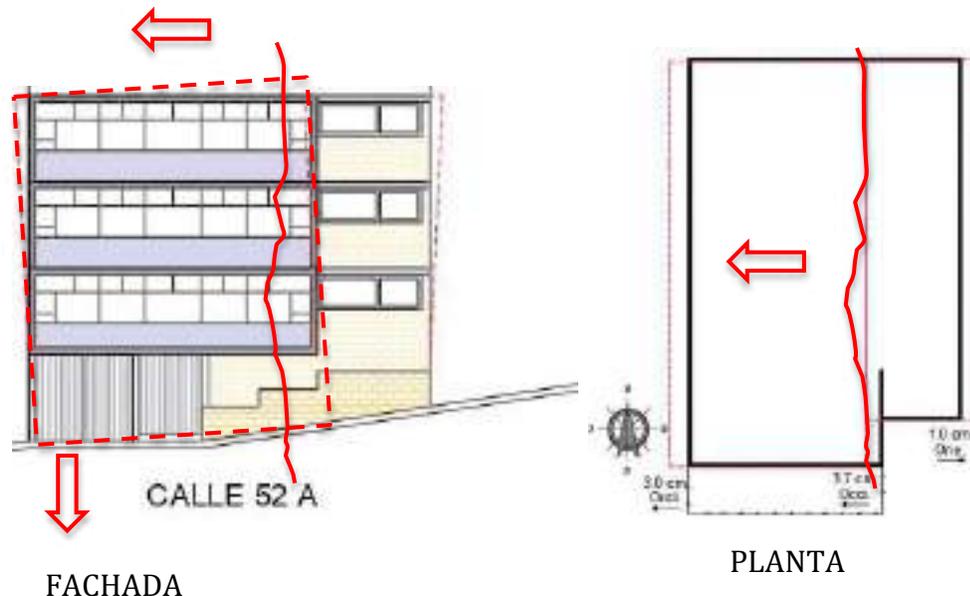
Ilustración 29. Mecanismo de falla del edificio

De acuerdo con la información suministrada y analizada, se puede evidenciar que existe un proceso continuo de hundimiento en la zona de colindancia occidental con tendencia a estabilizarse lentamente mientras se da el proceso de consolidación de la estructura recién construida

En la imagen anterior se muestra la zona principal de concentración de daños, o zona de falla por hundimiento de la cimentación en el sector occidental, probablemente generado durante el proceso constructivo de los caisson del edificio

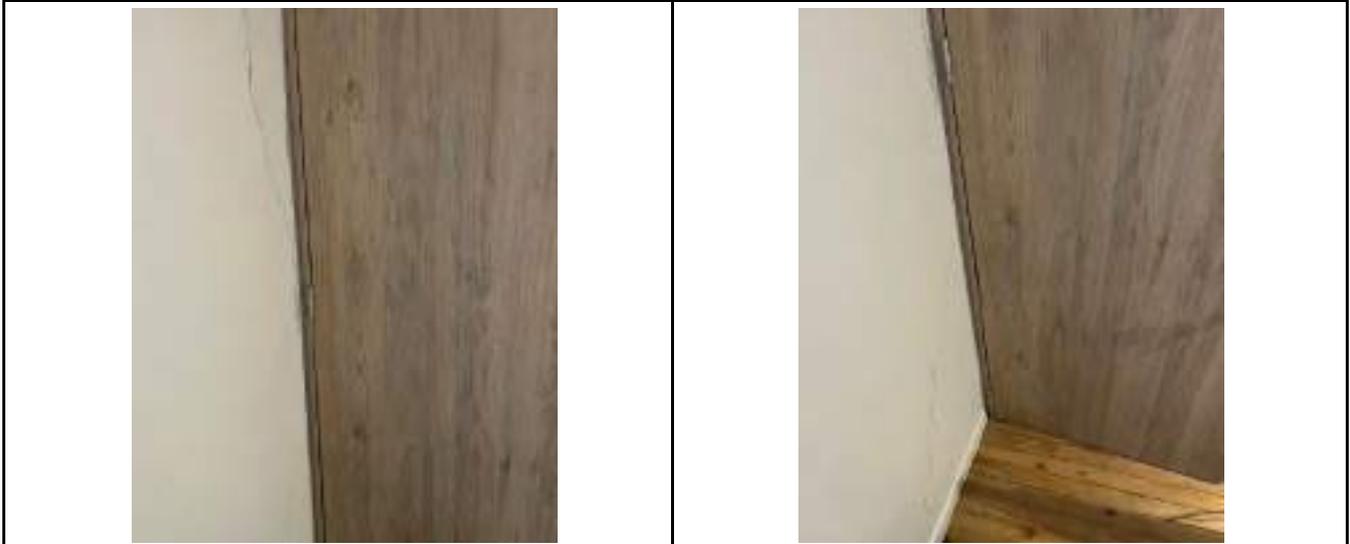
DESCRIPCIÓN: Vista en detalle grieta vertical en esquina sur occidental de habitación 1.

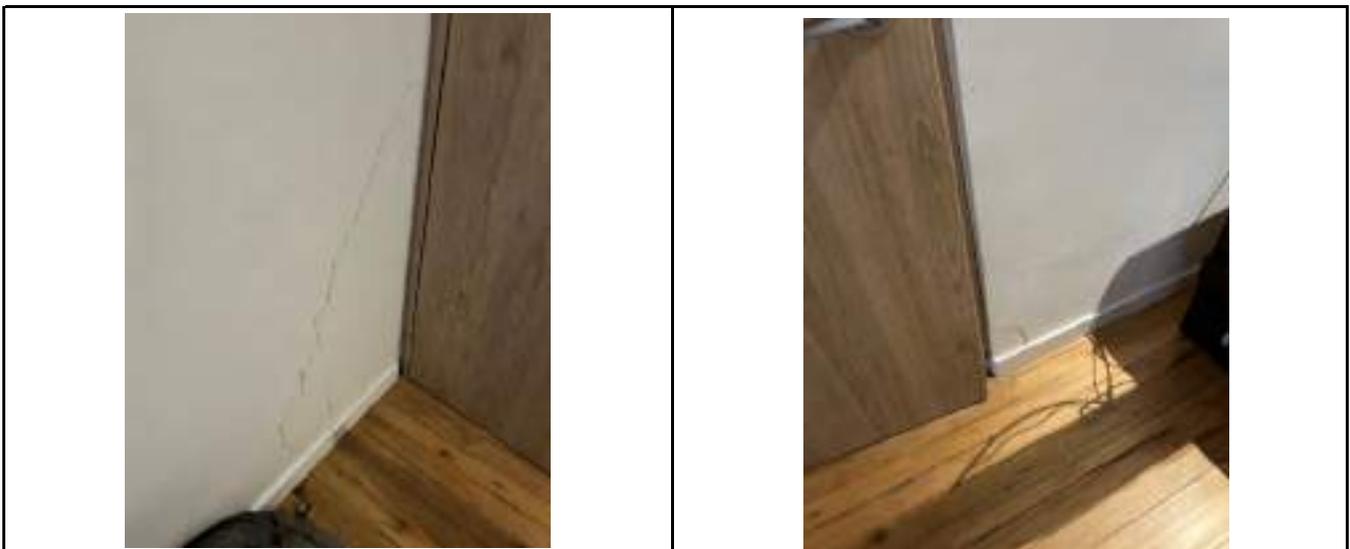
DESCRIPCIÓN: Vista en detalle grieta vertical en esquina sur occidental de habitación 1.

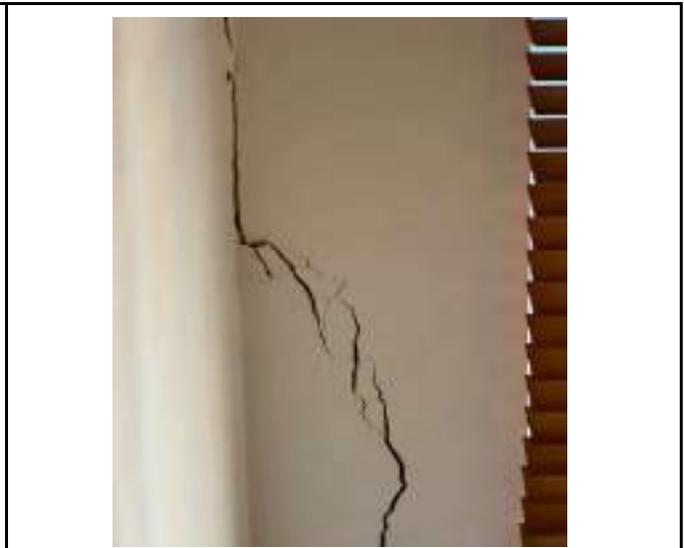
DESCRIPCIÓN: Vista en detalle grieta diagonal en esquina sur occidental de habitación 2.

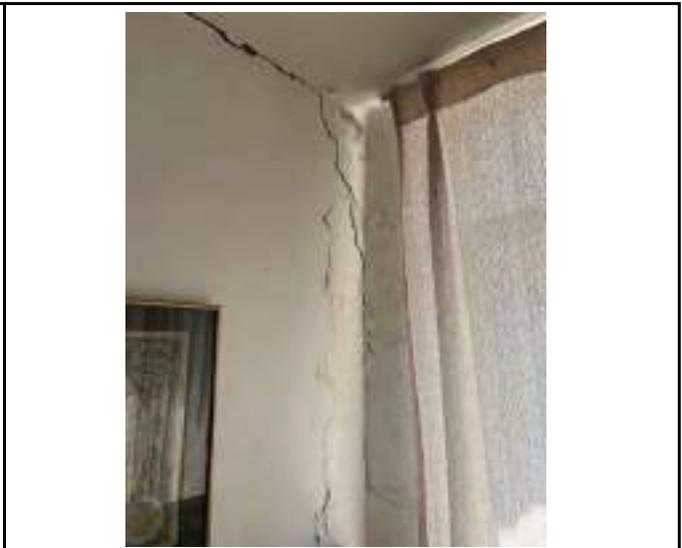
DESCRIPCIÓN: Vista en detalle grieta y fisuras diagonales y verticales y humedad por filtración en esquina sur oriental de habitación 1.

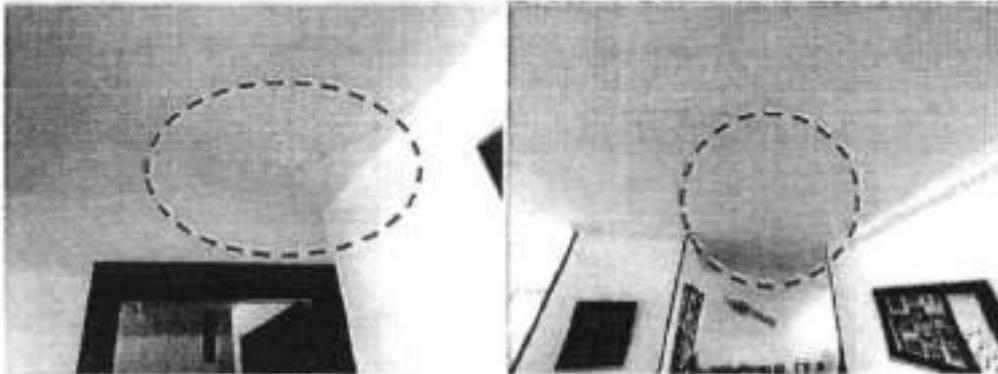
Fotografías 25 y 26. Fisuras en recubrimiento cara interna de placa de cubierta del apartamento 101 predio P1

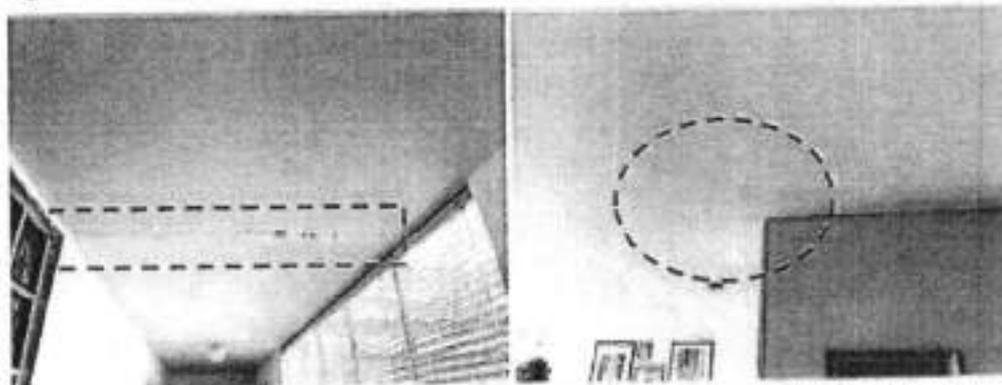
Fotografías 37 y 38. Fisuras y grietas en recubrimiento cara interna de placa de cubierta del apartamento 301 predio P1.

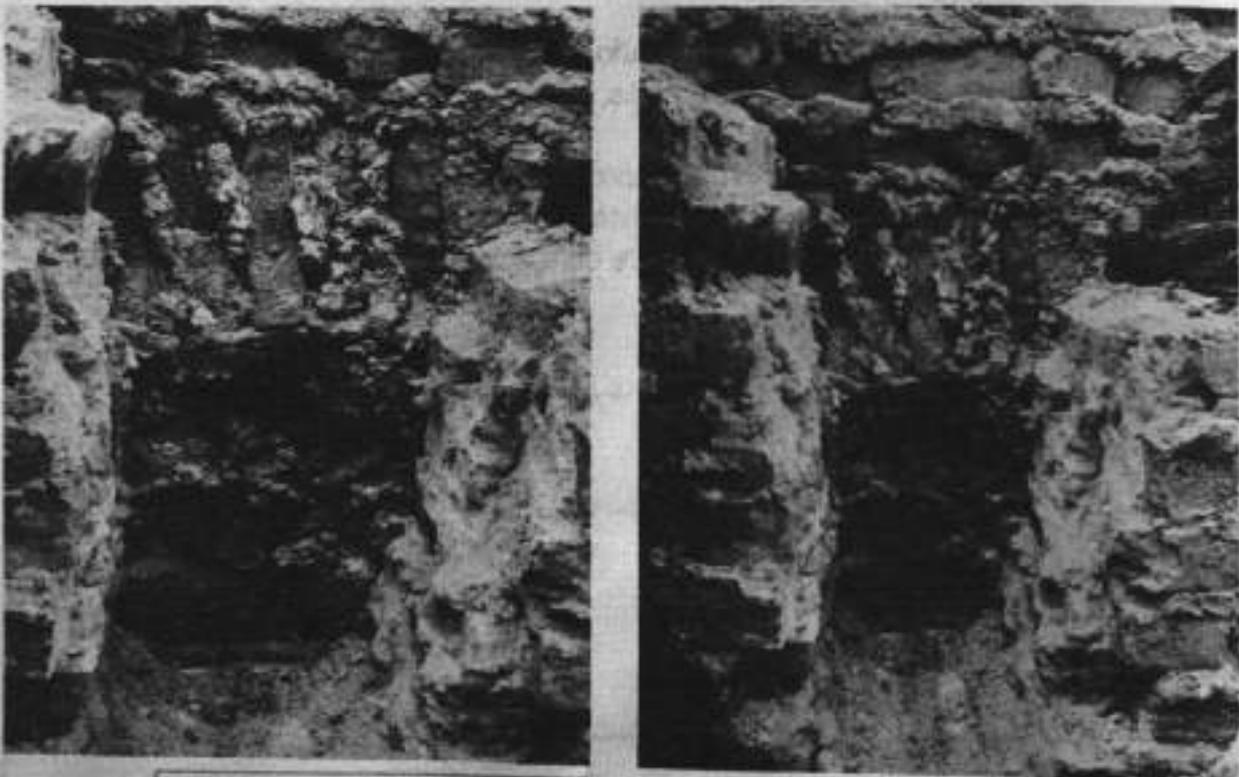
De acuerdo a la inspección visual que se realizó, a lo largo de la edificación se evidencias desprendimientos de enchapes en pisos, muros y techos, fisuras y dilataciones en placa, dinteles y muros, una vez identificado el daño se procede a realizar inspección superficial en la estructura el inmueble que colinda con el lote donde se esta ejecutando la obra; a simple vista no se identifica elemento que pueda hacer parte de una cimentación de la construcción existente del predio vecino, para esto se realizo una exploración de 40 a 50 cm en muro ubicado en nuestro lote; se observa que el edificio **No** tiene viga de amarre (FIG. 1), ciclópeo o ningún otro tipo de cimentación, de acuerdo a observación del estructural se deduce que la edificación no es óptima para cuatro (4) pisos, que son los existentes a la fecha.

FIG. 1 VISTA DE CIMENTACION EDIFICIO VECINO

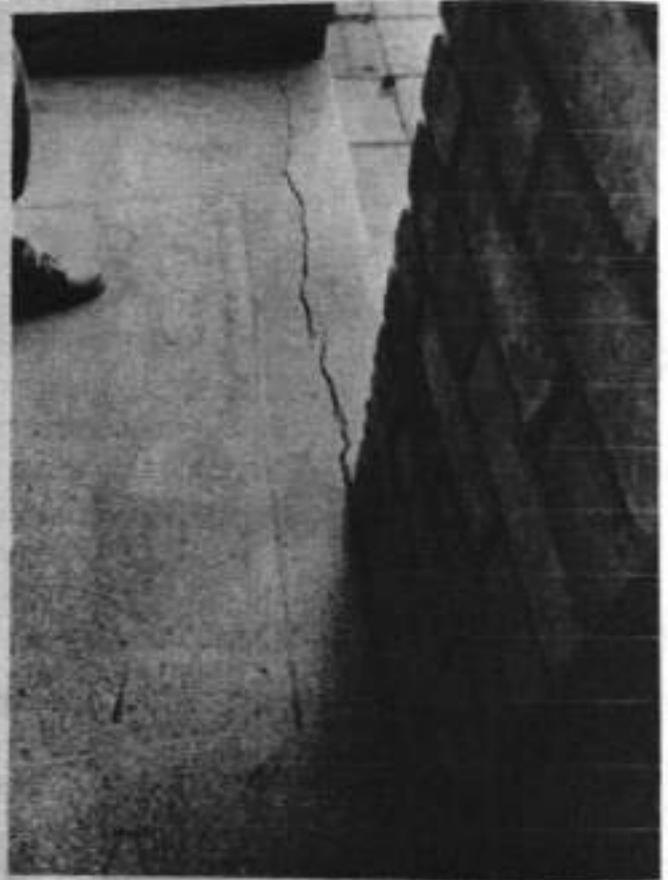
**FIG. 7 GRIETAS ACCESO PRINCIPAL
EDIFICIO VECINO**

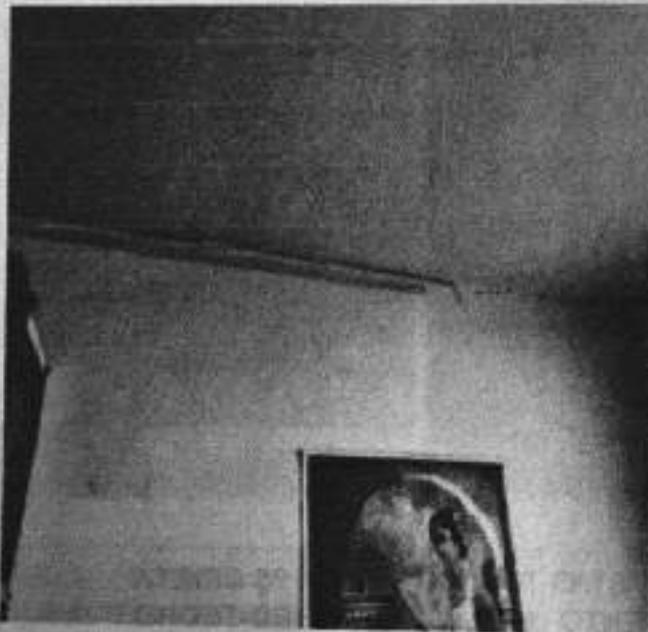
**FIG. 28 GRIETAS BORDE DE PARED
APARTAMENTO (1)**

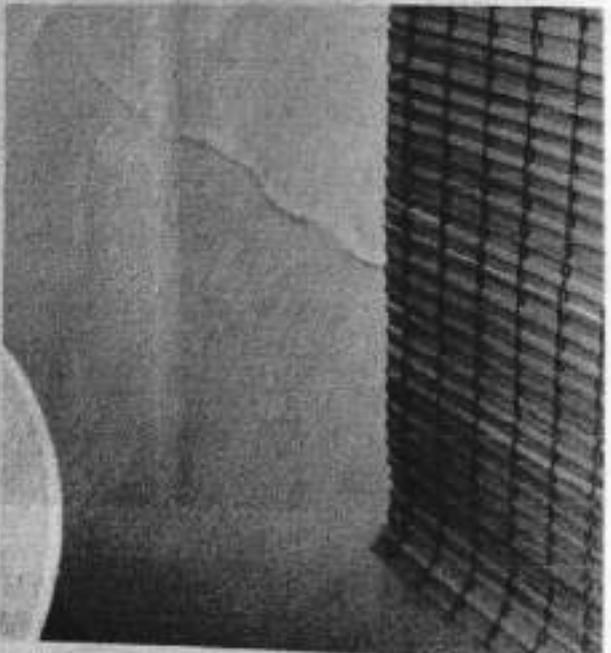
**FIG. 29 PRESENTACION DE FISURA
EN PARED APTO. (1)**

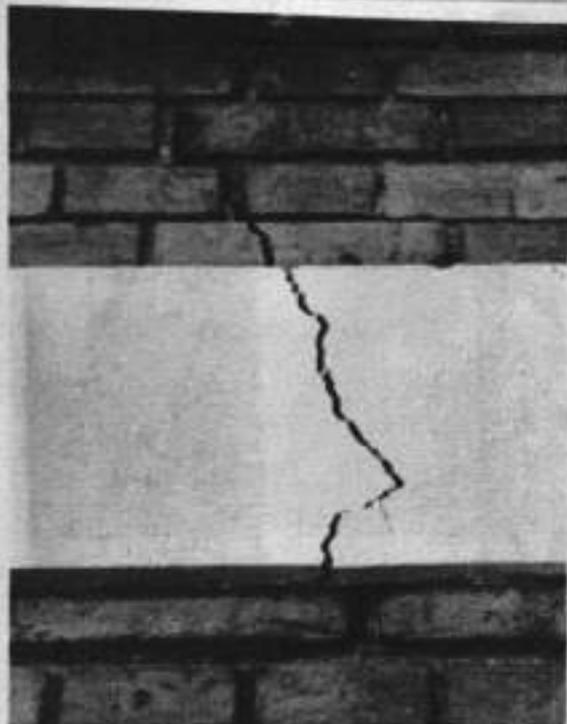
**FIG. 30 GRIETA PATIO
APARTAMENTO (1)**

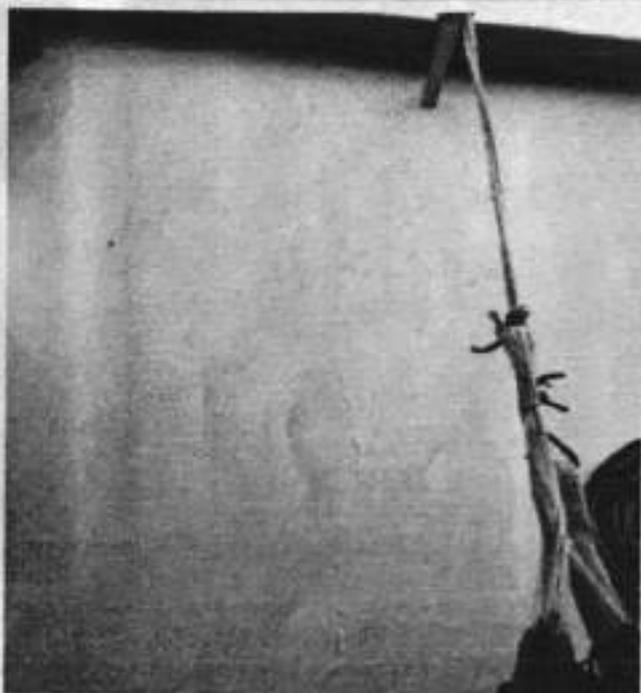
**FIG. 31 PRESENTACION DE
FISURAPATIO APARTAMENTO (1)**

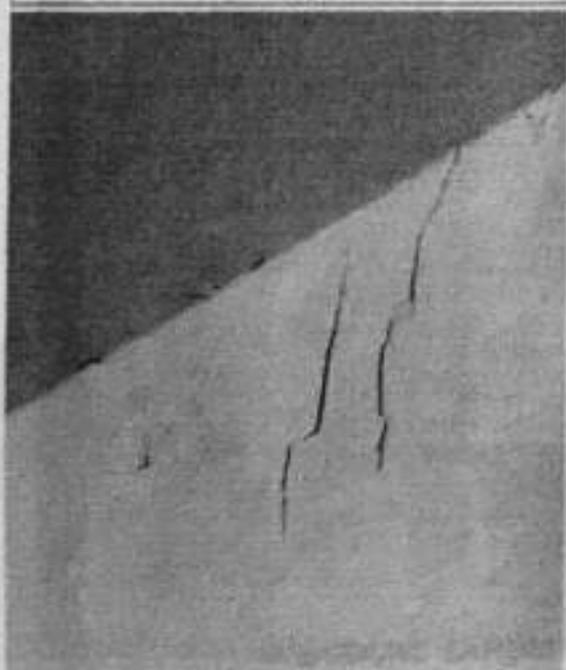
**FIG. 32 GRIETAS EN PARED APTO.
(1)**

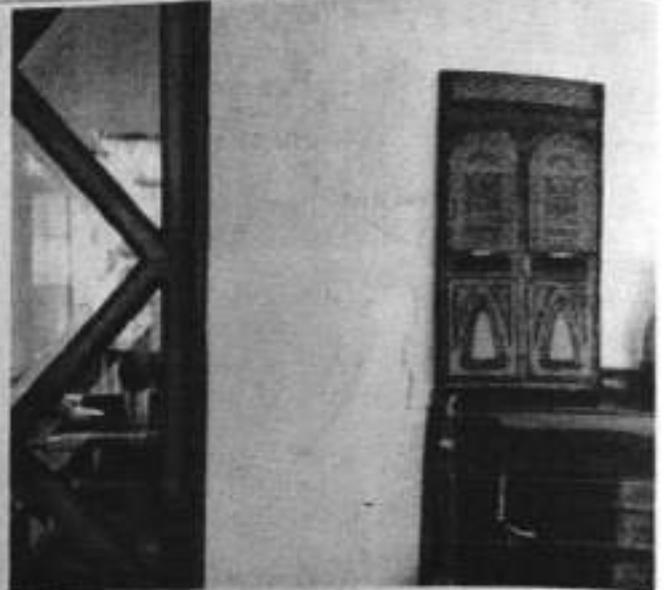
**FIG. 35 FISURA PARED DE CHIMENEA
APTO. (1)**

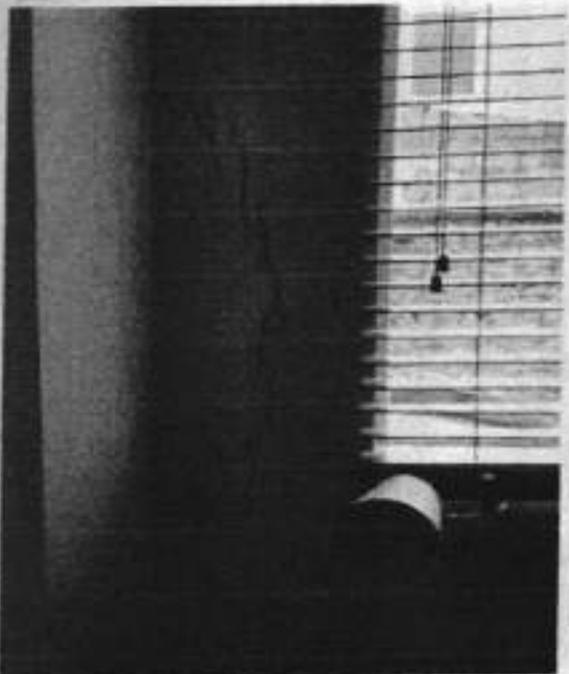
FIG. 40 GRIETA PARED APTO. (2)

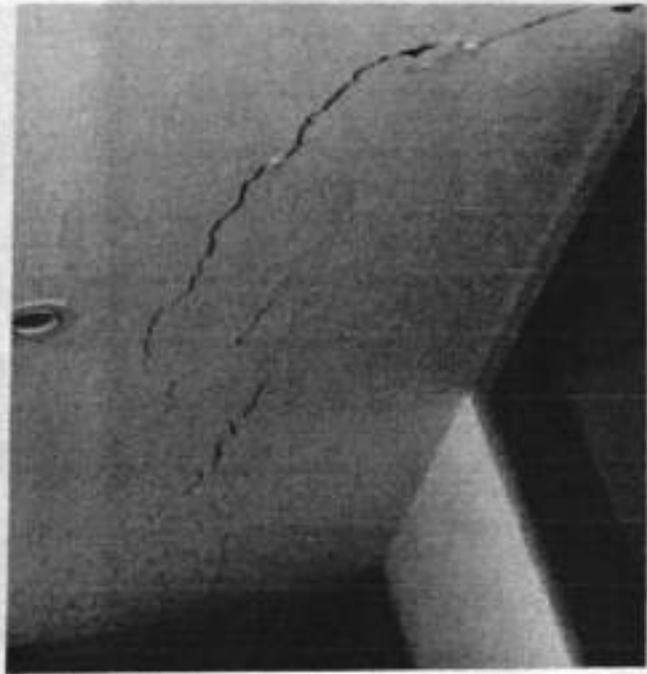
FIG. 41 GRIETA TECHO APTO. (2)

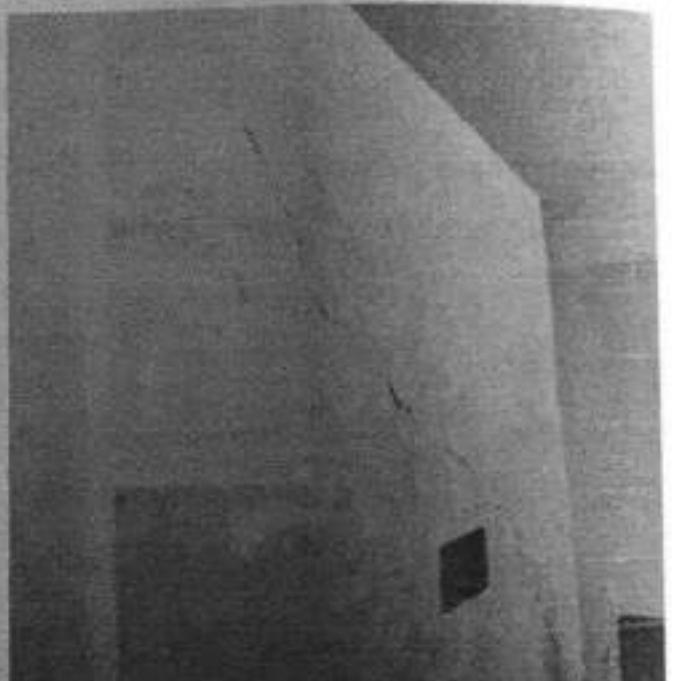
FIG. 45 GRIETA PARED APTO. (2)

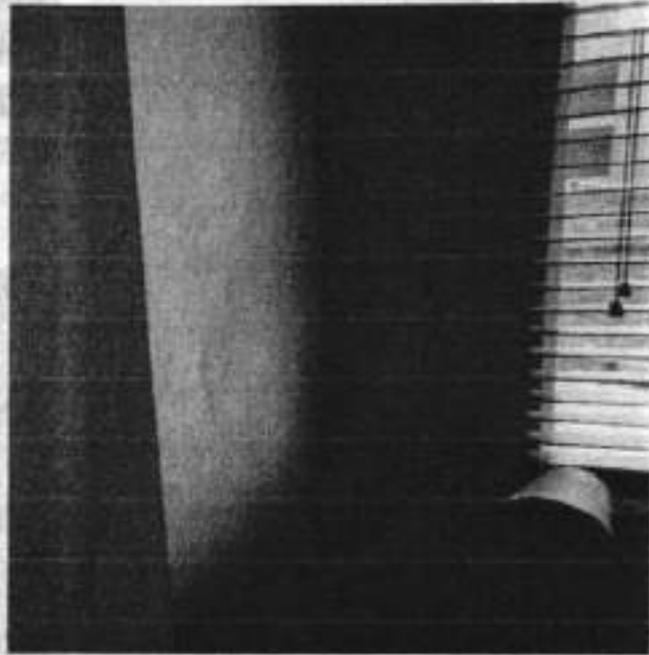
FIG. 55 GRIETA PARED APTO. (2)

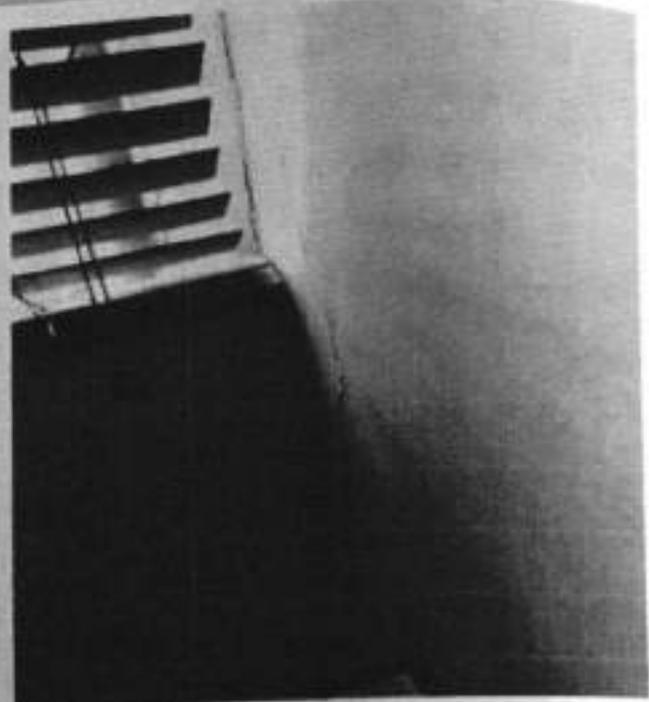
FIG. 59 GRIETA PARED APTO. (2)

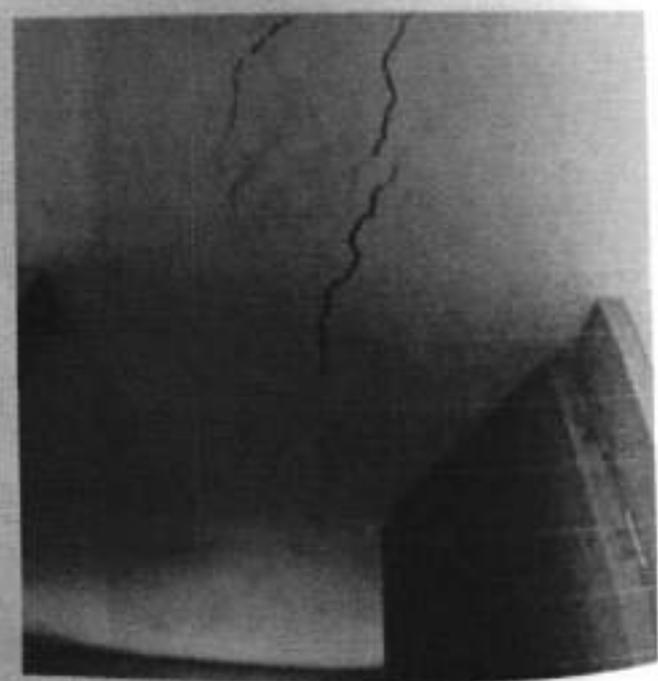
FIG. 61 GRIETAS TECHO APTO. (2)

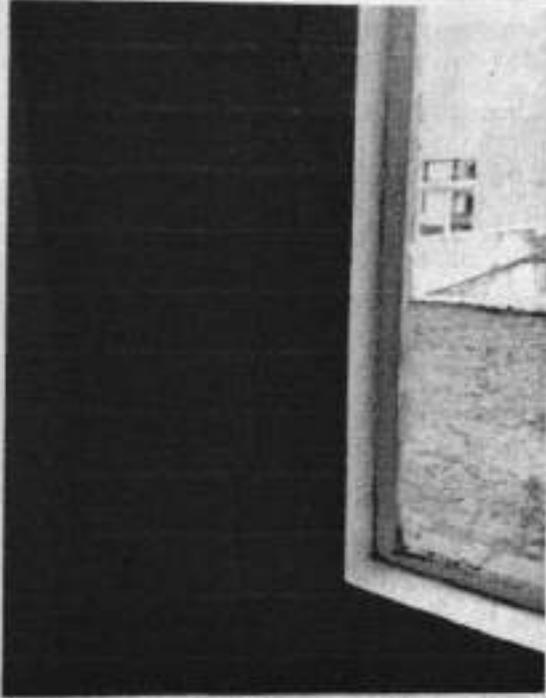
FIG. 62 GRIETA PARED APTO. (2)

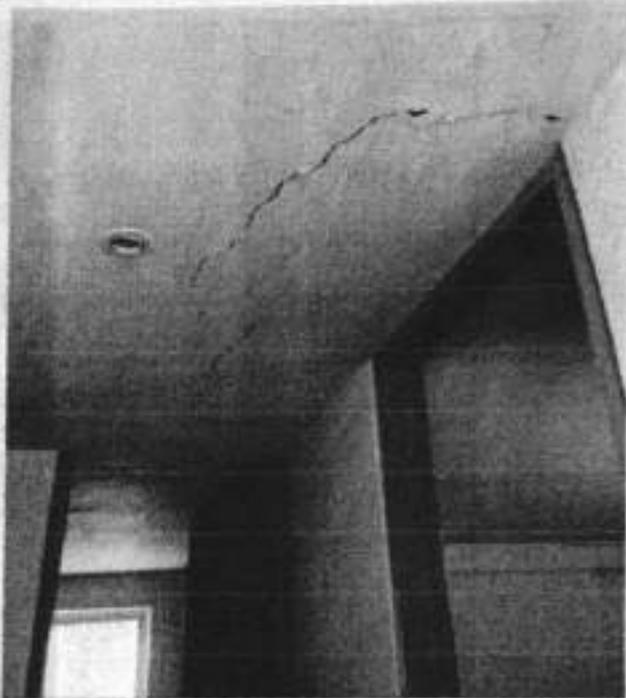
FIG. 63 GRIETA TECHO APTO. (2)

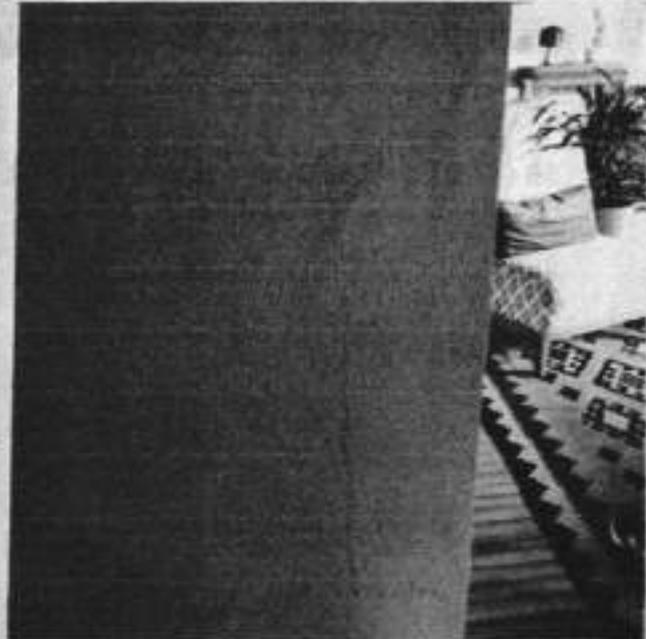
**FIG. 65 GRIETAS PAREDE DE CHIMENEA
APTO. (2)**

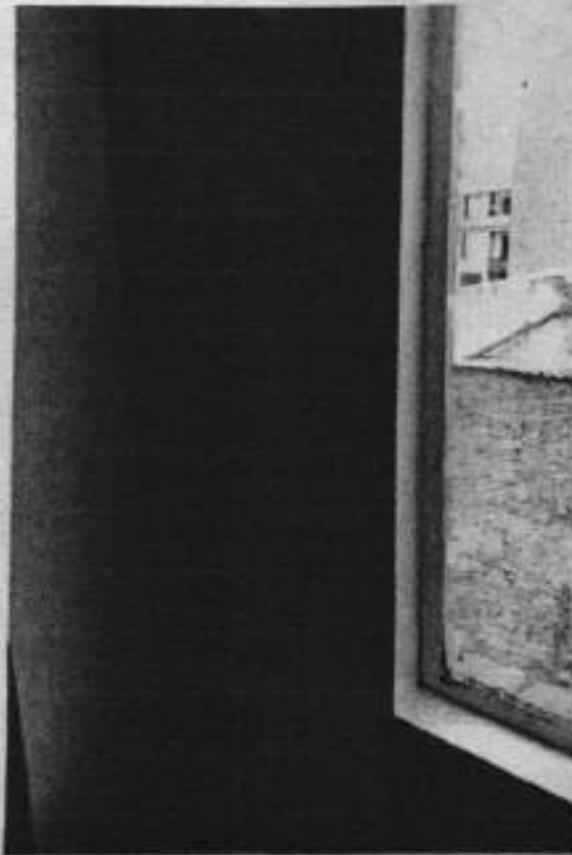
FIG. 66 GRIETA PARED APTO. (2)

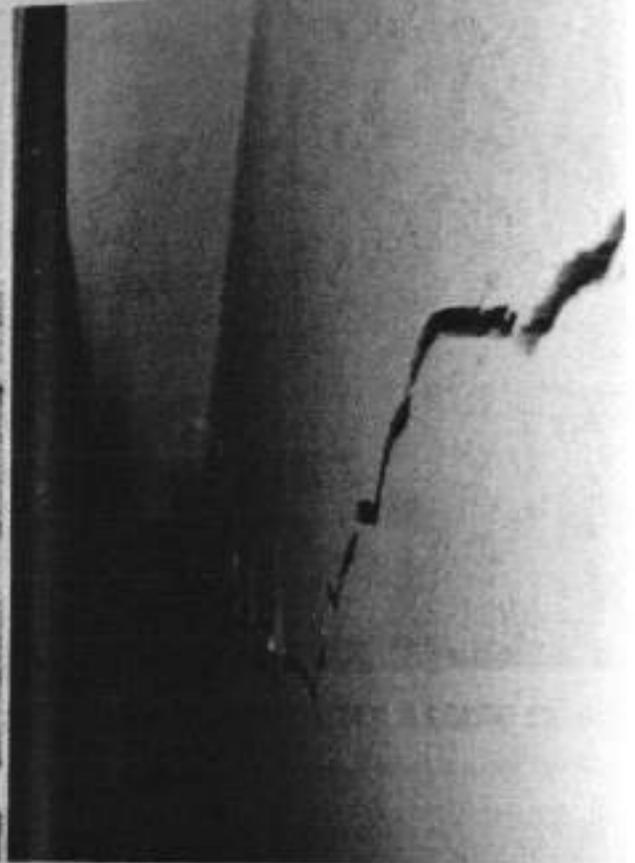
FIG. 67 GRIETA PARED APTO. (2)

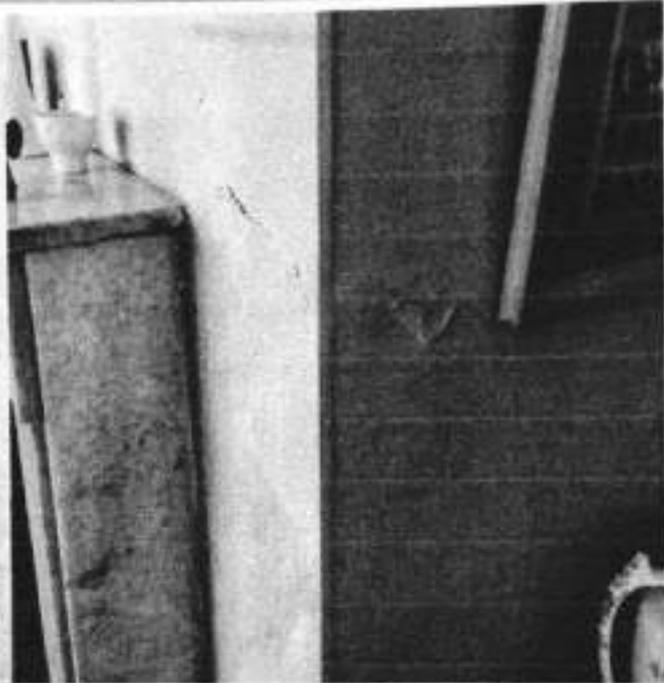
FIG. 69 GRIETA PARED CHIMENEA
APTO. (3)

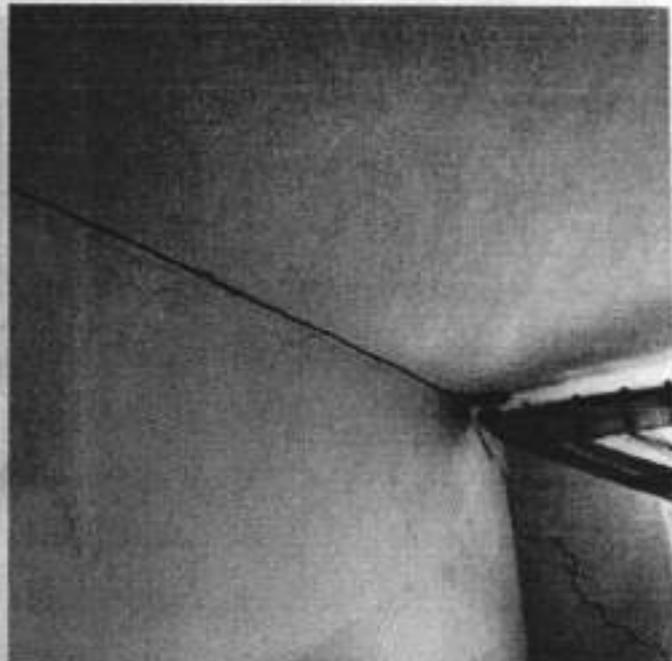
FIG. 71 GRIETAS PARED Y BORDE DE
TECHO APTO. (3)

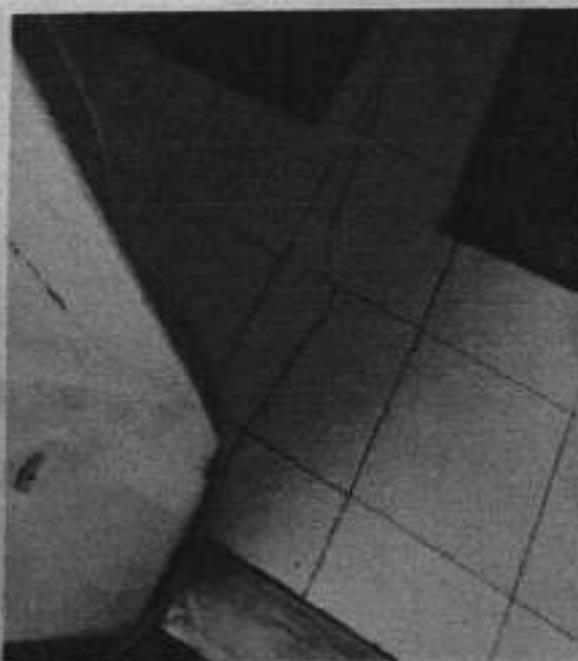
FIG. 74 GRIETA PISO APTO. (3)

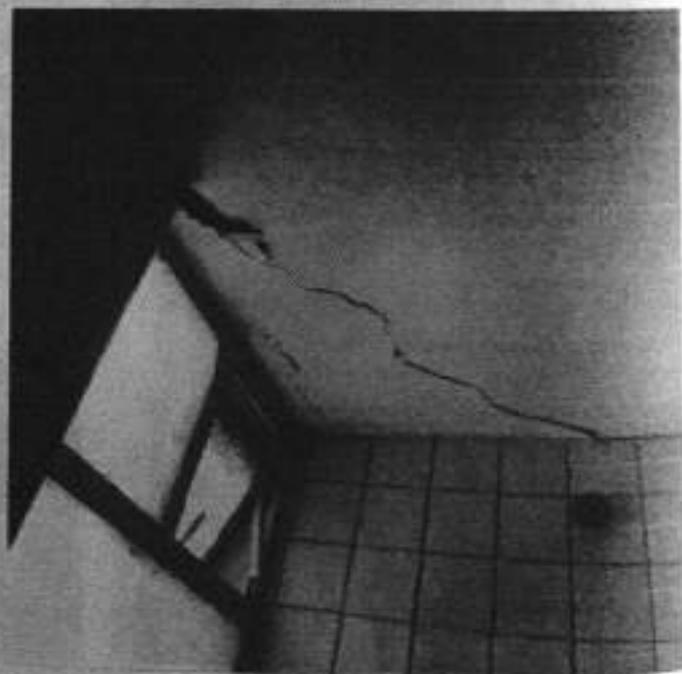
**FIG. 75 GRIETAS PARED Y BORDE DE
TECHO APTO. (3)**

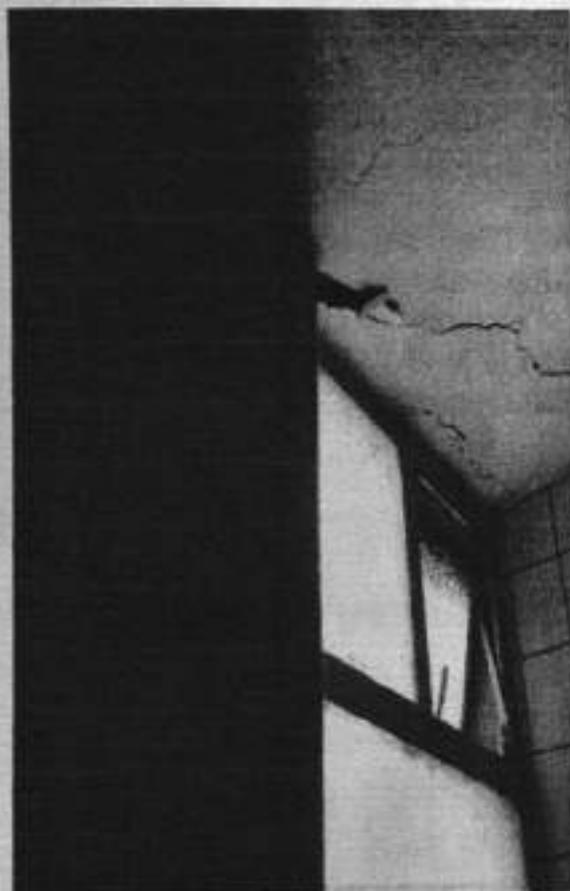
**76 FIG. GRIETAS PARED Y TECHO
APTO. (3)**

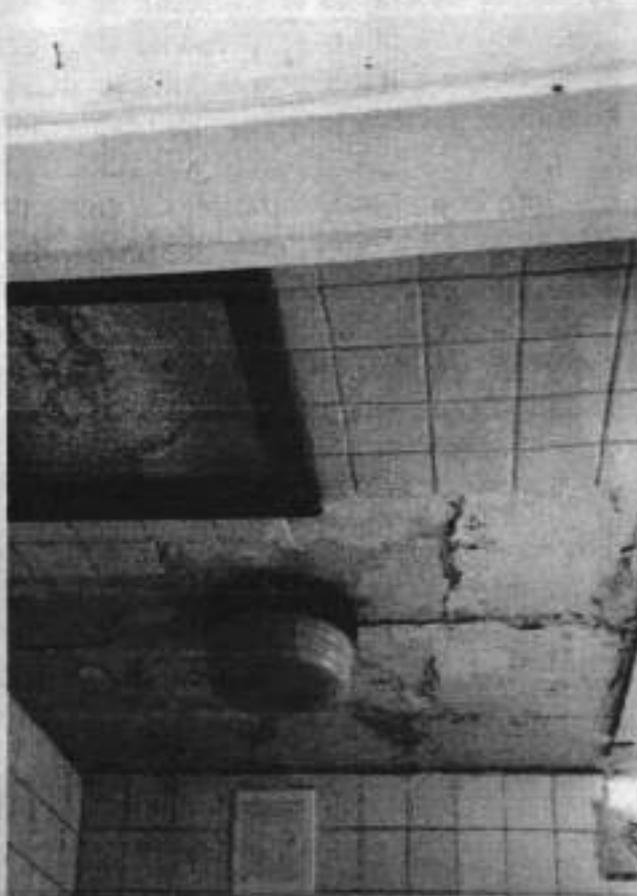
**FIG. 77 DESPRENDIMIENTO DE
ENCHAPE DE TECHO D APTO. (3)**

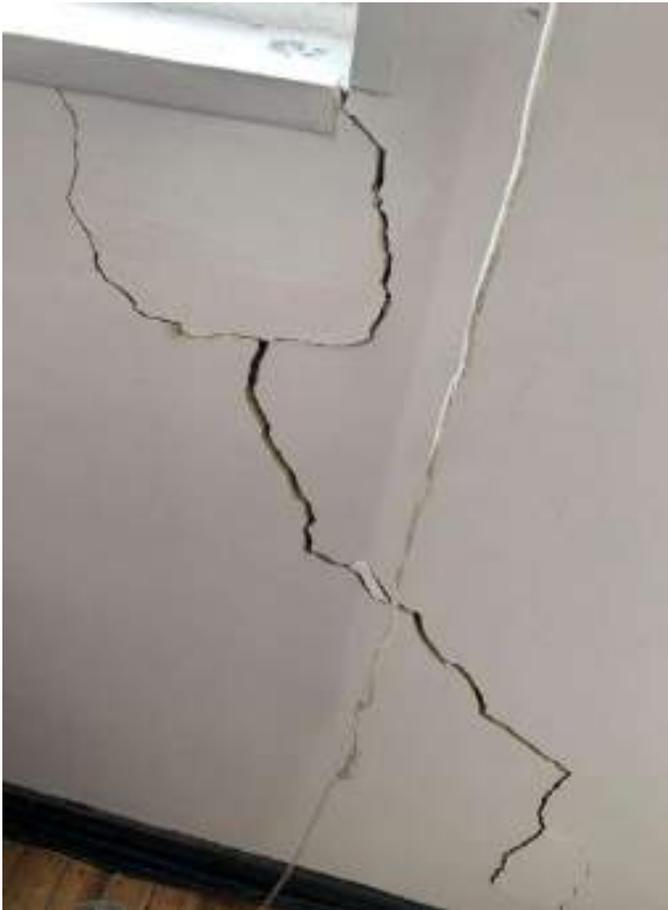
**FIG. 3 AUMENTO DE GRIETAS
EN APARTAMENTO 301.**
