ASUNTO: PROCESO DECLARATIVO DE RESPONSABILIDAD
CIVIL EXTRA CONTRACTUAL.

RADICADO: 2022-00362

INFORME TÉCNICO DE CONTROL DE DAÑO Y PATOLOGIA PARA ELEDIFICIO UBICADO EN CHAPINERO ALTO EN LA CALLE 52A #3C – 20 EN LA CIUDAD DE BOGOTÁ D.C.

INFORME SEGUIMIENTO
EDIFICIO CL. 52 A # 3C - 20

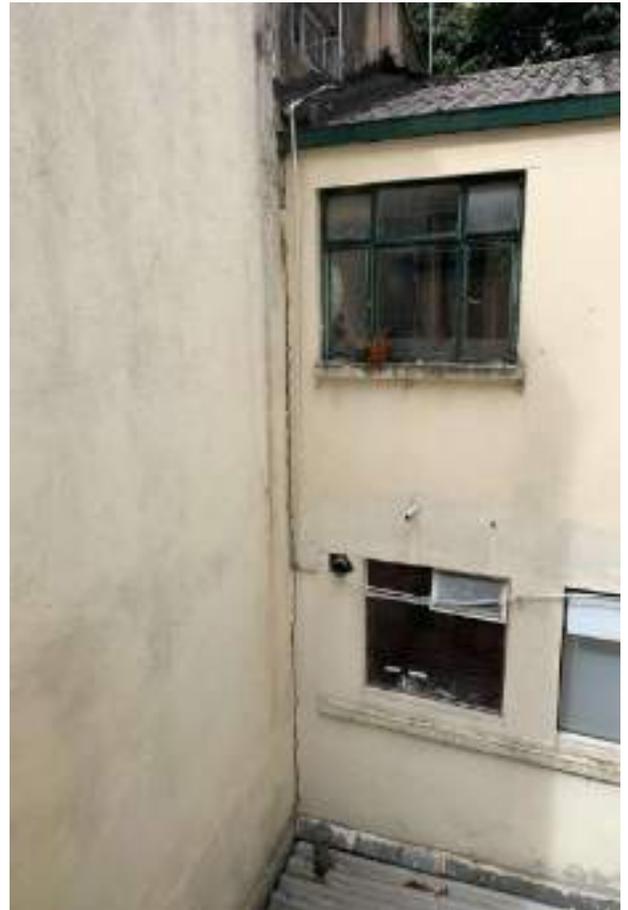
**FIG. 4 GRIETAS Y
SEPARACION DE FACHADA
LATERAL COSTADO
ORIENTAL.**

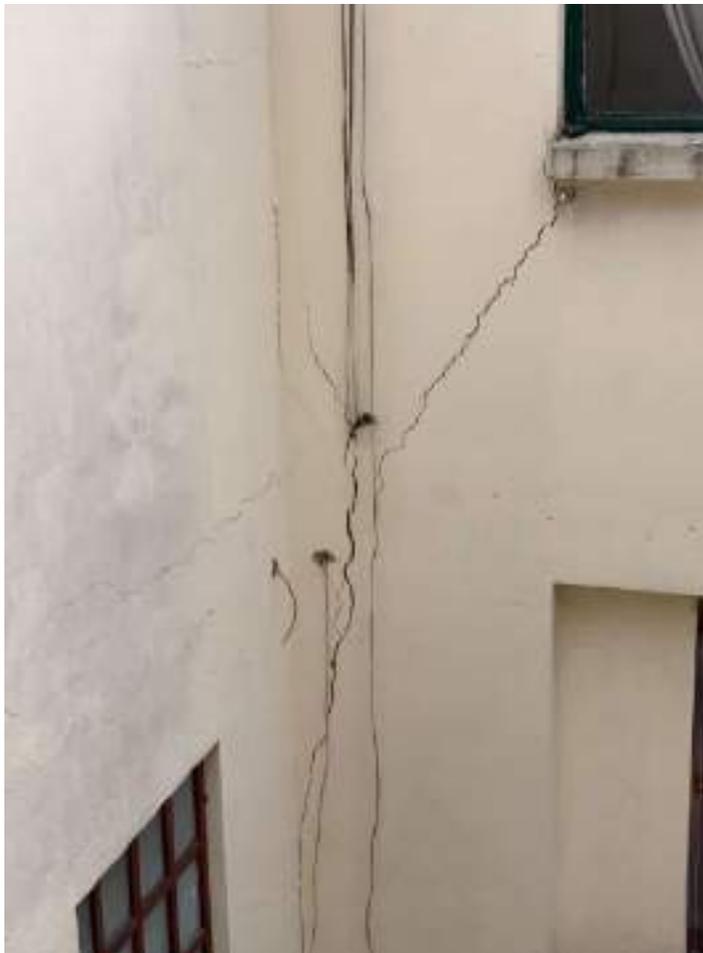
**FIG. 5 GRIETAS EN MURO
EXTERIOR.**

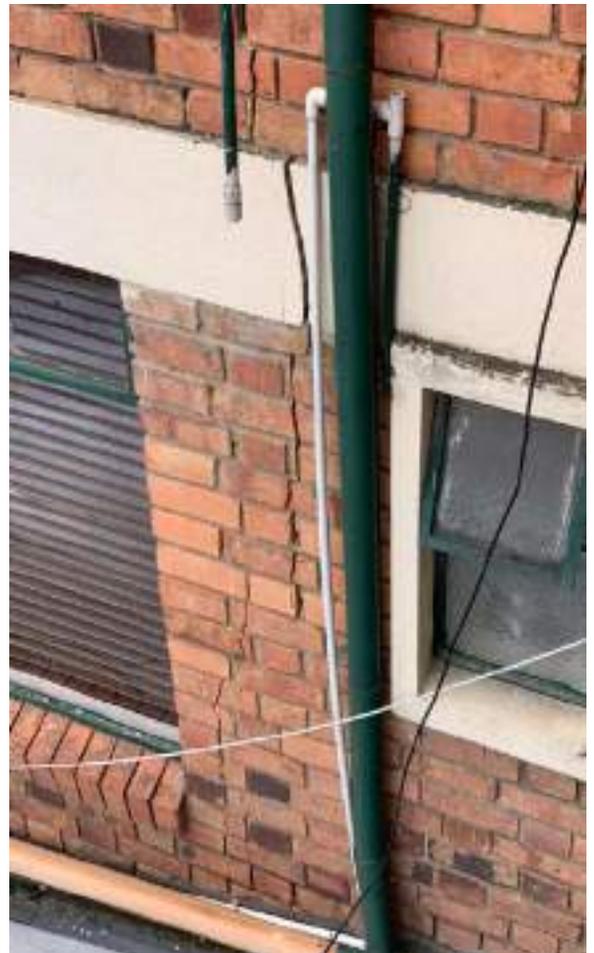
**FIG. 6 GRIETA FACHADA
OCCIDENTAL.**

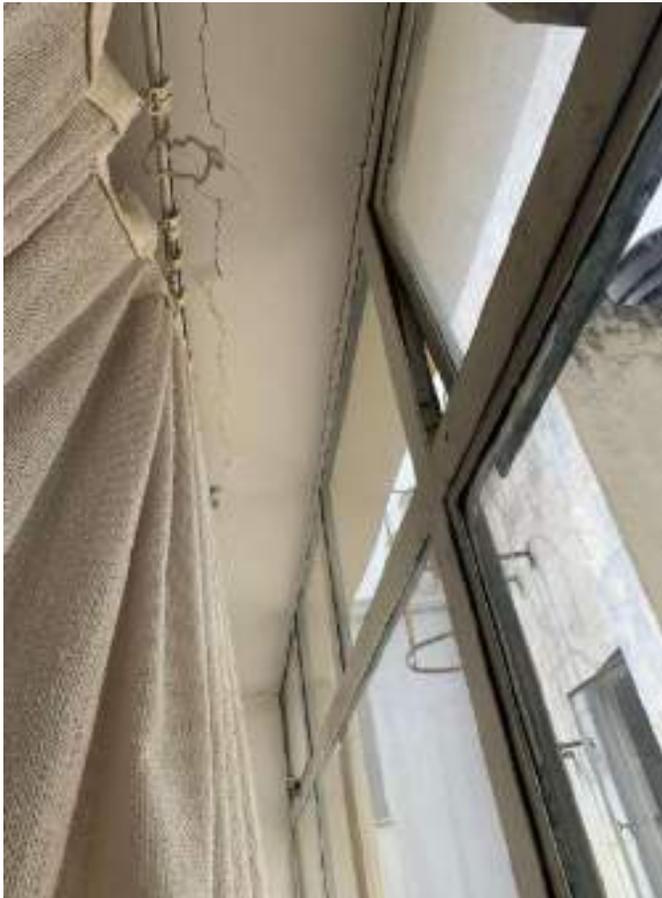
**FIG. 7 GRIETAS Y FISURAS
APARTAMENTO 301.**

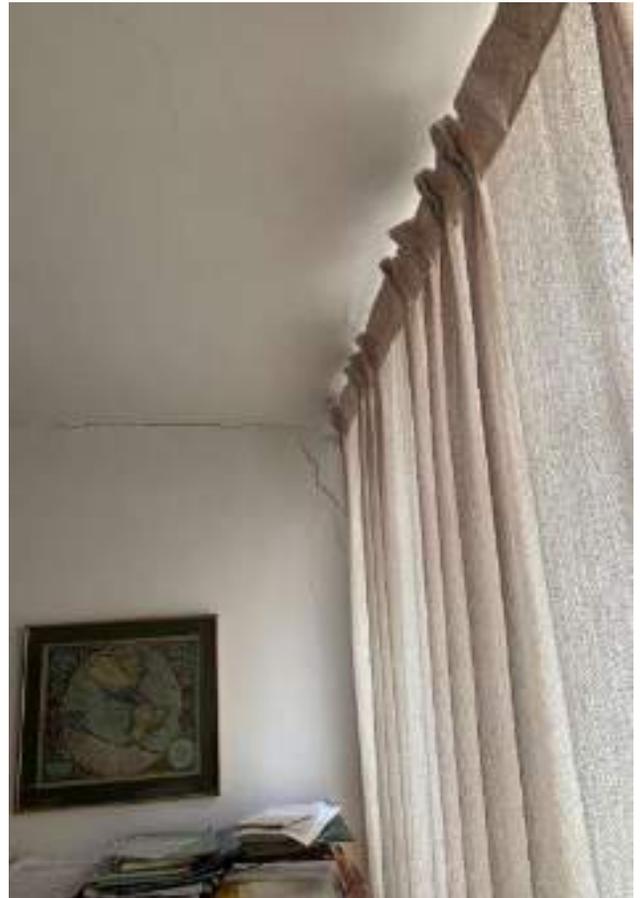
**FIG. 8 GRIETAS
APARTAMENTO 301.**

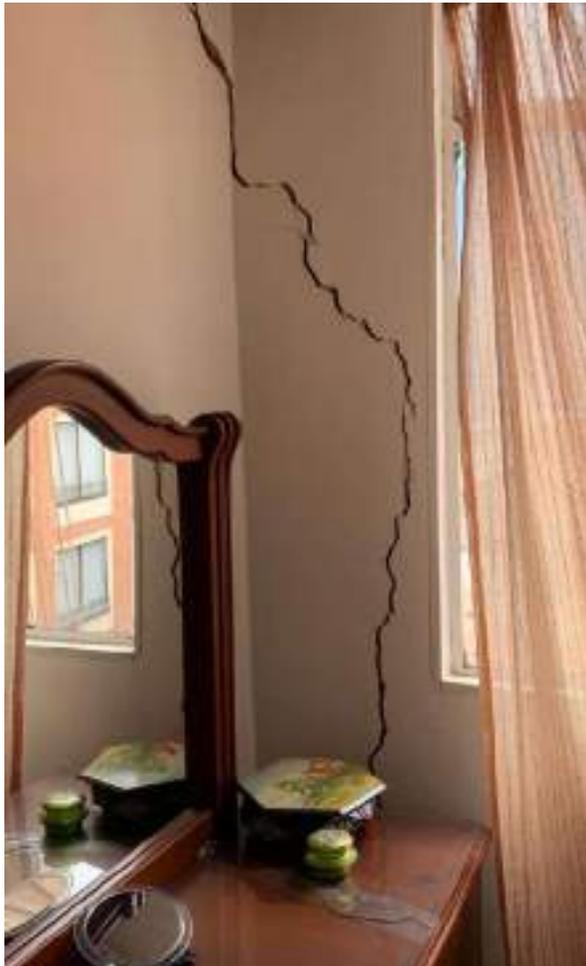
**FIG. 9 AUMENTO DE
GRIETAS EN HABITACION
- APARTAMENTO 301.**

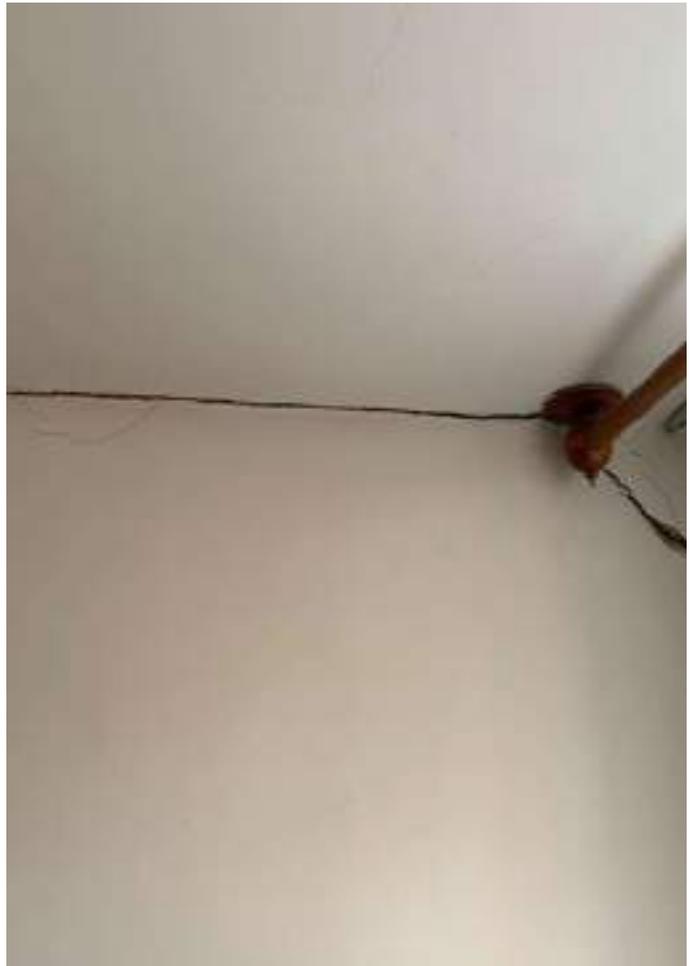
**FIG. 10 PRESENCIA DE
GRIETAS - APARTAMENTO
301.**

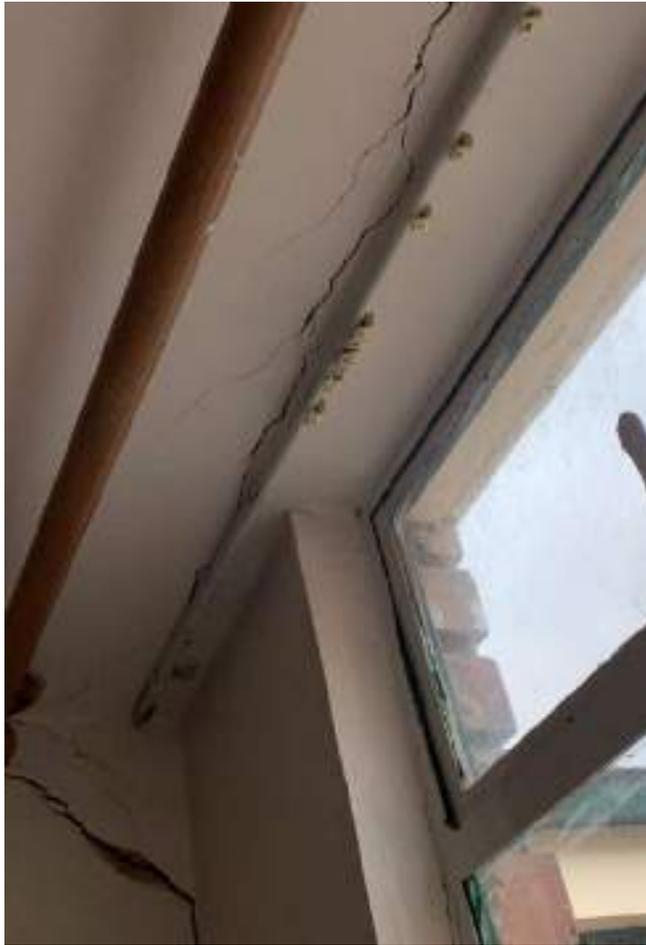
**FIG. 11 GRIETAS EN
ESTUDIO –
APARTAMENTO 301.**

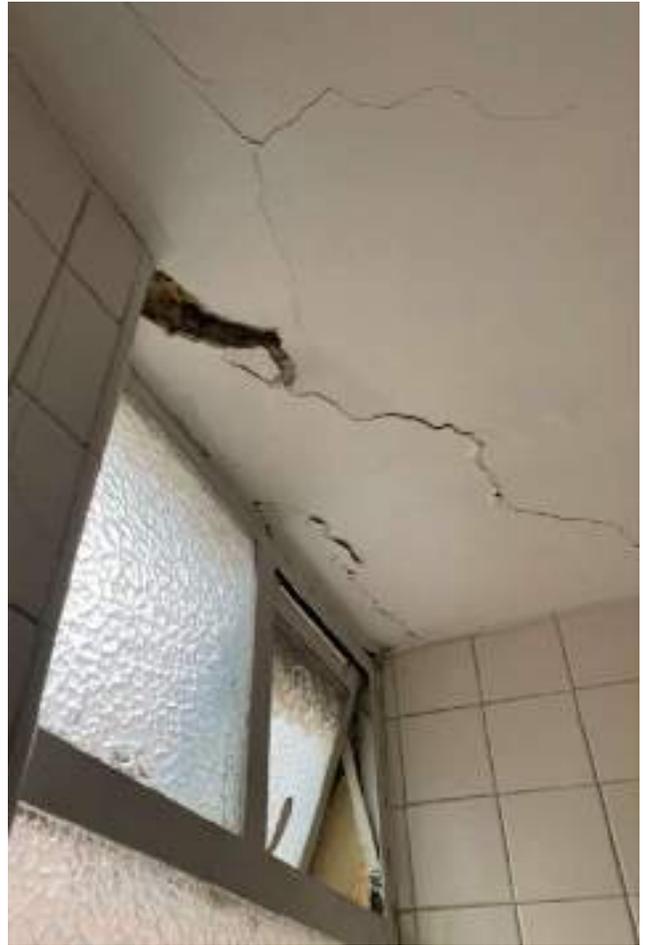
**FIG. 12 AUMENTO DE
GRIETAS EN BAÑO –
APARTAMENTO 301.**
