**INFORME AFECTACION VIVIENDA
CALLE 14 No. 9-49**

Propietario: MARIA ROSA CORDOBA MORA

**I.C. JAVIER ANDRÉS RUEDA Z.
M.P. 52202-56939 C.P. NARIÑO**

SAN JUAN DE PASTO, MAYO DE 2017.

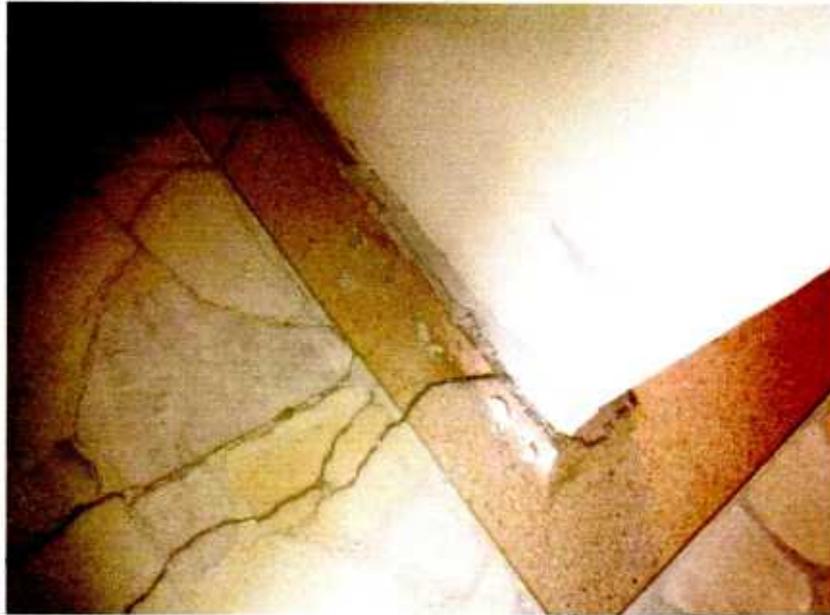
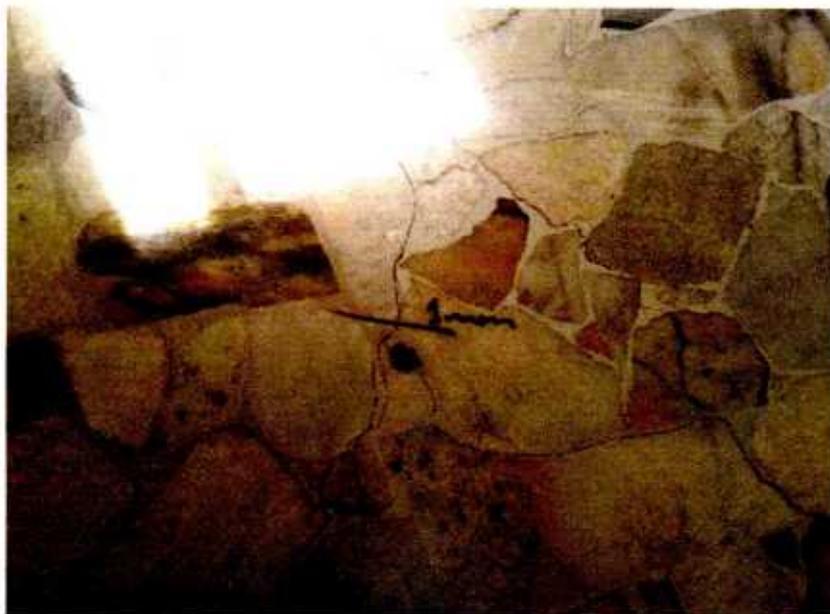
PISOS

Los asentamientos en losas indican una deflexión de 19 centímetros en los puntos colindantes con la construcción vecina, y la rotura de losas en el centro del inmueble, en donde se ha presentado resistencia de estos elementos a la deformación.

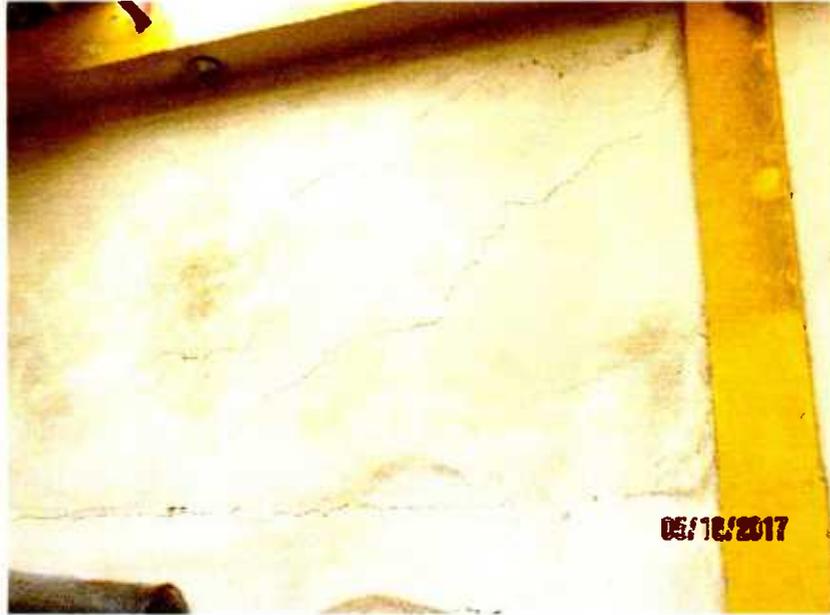
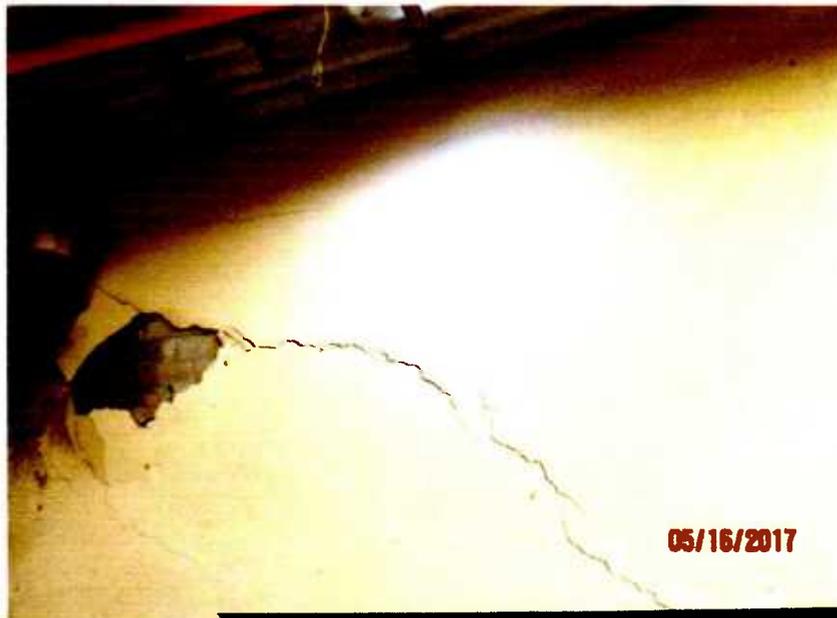
**INCREMENTO ESPESOR GRIETAS
BODEGA**

Las fisuras y grietas han ido incrementando su espesor y profundidad, al igual que la aparición de nuevos daños, durante el tiempo de monitoreo que corresponde a un periodo de 45 días.

El espesor de las grietas y fisuras, inicio con un milímetro de espesor, hasta presentar en este momento espesores superiores a los 15 mm.

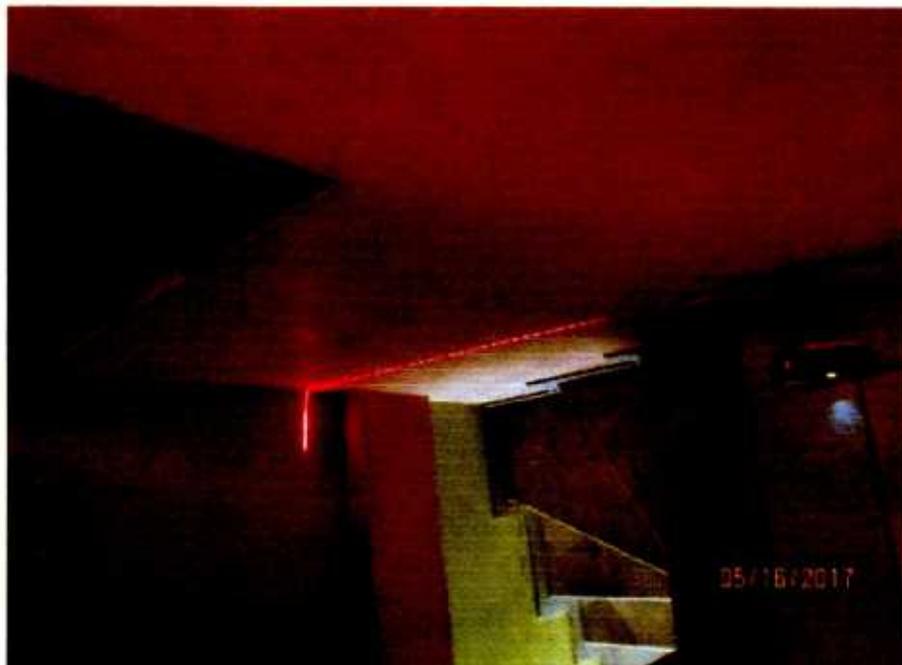
INCLINACION EN EL PISO

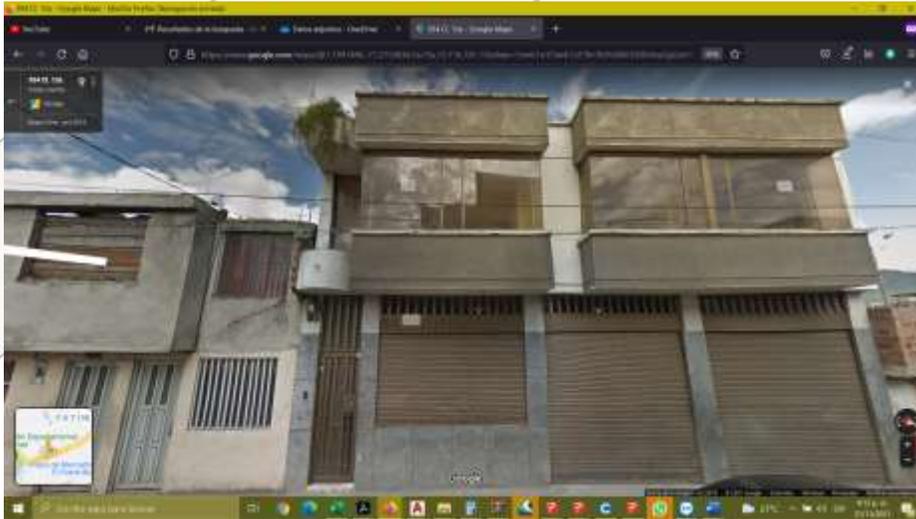
Fotografía 1_ Fachada edificación del año 2013.

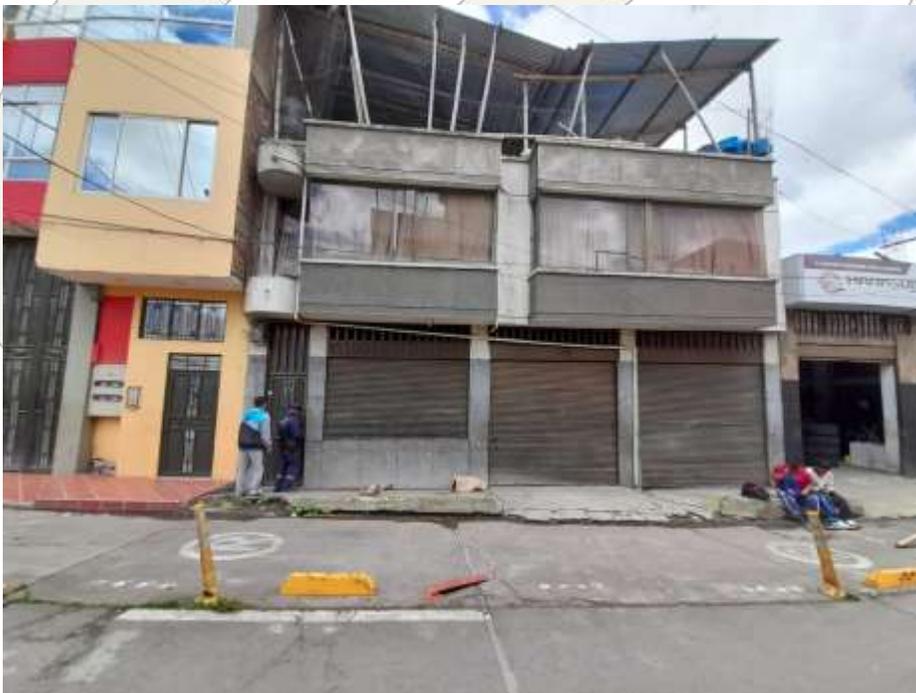
En este informe se contempla que, a la fecha de su elaboración, se presentan lesiones, grietas y fisuras que comprometen la estabilidad de la edificación. De igual manera, se plantea la necesidad de profundizar mediante un estudio puntual de vulnerabilidad sísmica y un estudio de suelos, que reafirme las conclusiones de las sobrecargas y sobreesfuerzos que está provocando el inmueble ubicado en la calle 14 Número 9 - 34, haciéndose notorio que, con el paso del tiempo, **ESTE EDIFICIO HA PROVOCADO SERIAS AFECTACIONES AL INMUEBLE ANALIZADO**. Eso se evidencia en la ampliación de grietas, asentamientos y fisuras en columnas, vigas y muros presentes en el inmueble.

Fotografía 2_ Fachada del Inmueble al año 2021

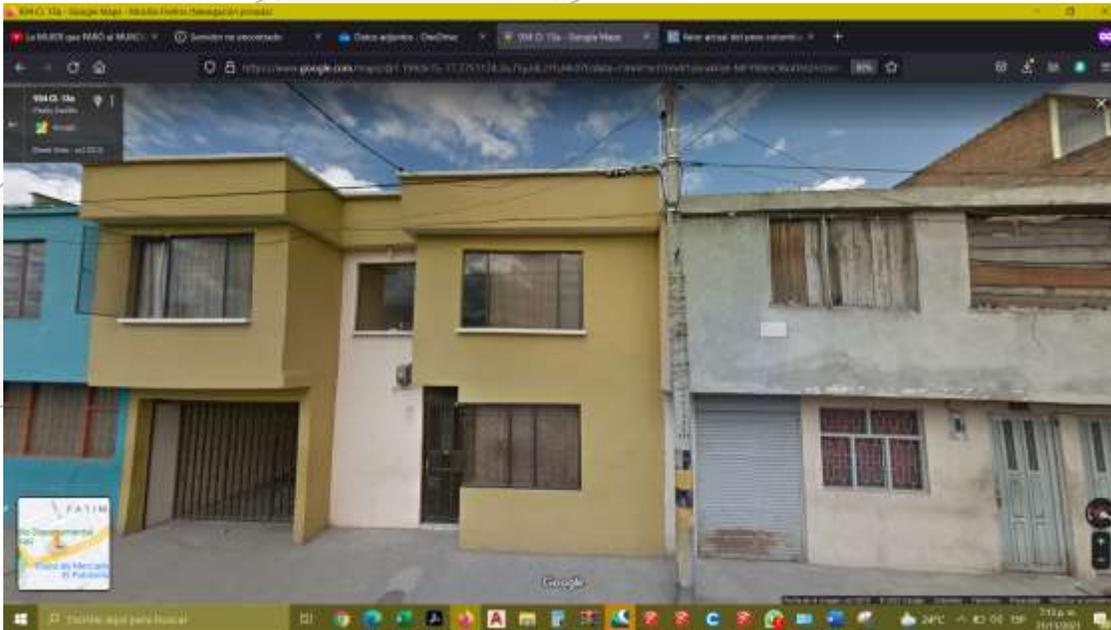
Fotografía 1_ Fachada edificación del año 2013.

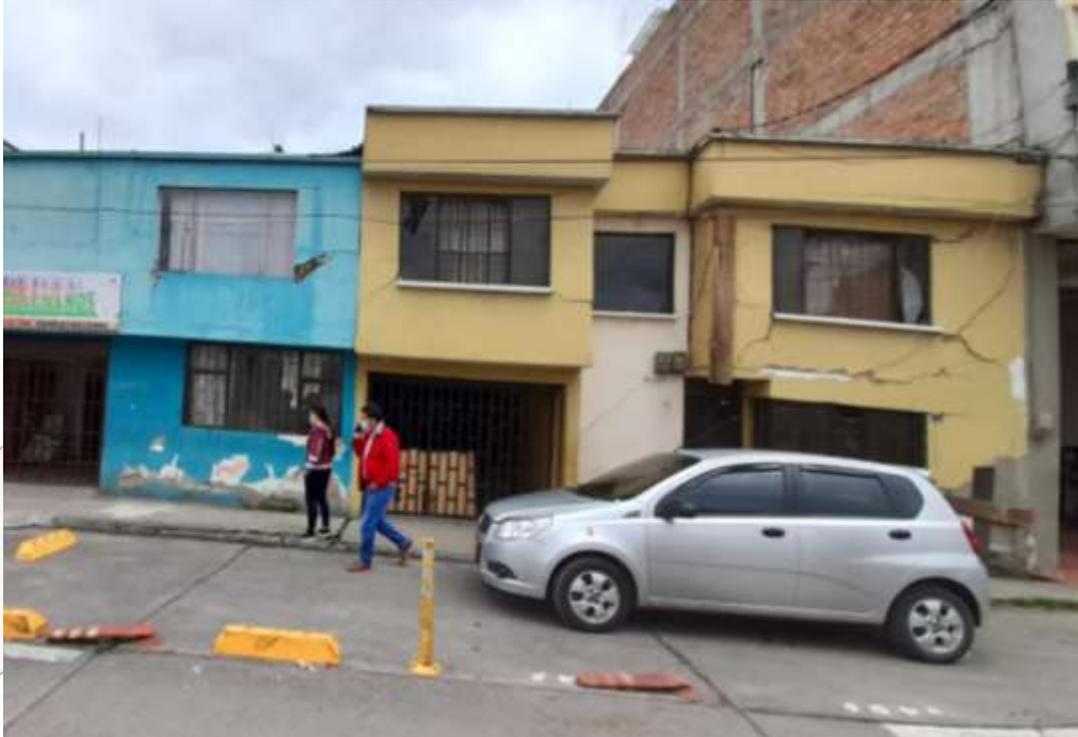
Fotografía 2_ Fachada del Inmueble al año 2021

Se puede analizar mediante ejercicio de inspección visual, y posteriormente corroborado en el formulario de Evaluación Cualitativa por Indicadores, que el Edificio **REQUIERE UN PROCESO DE DEMOLICIÓN PREVENTIVA**, en tanto su estado estructura compromete su estabilidad y por ende pone en riesgo la vida de los propietarios, vecinos y transeúntes

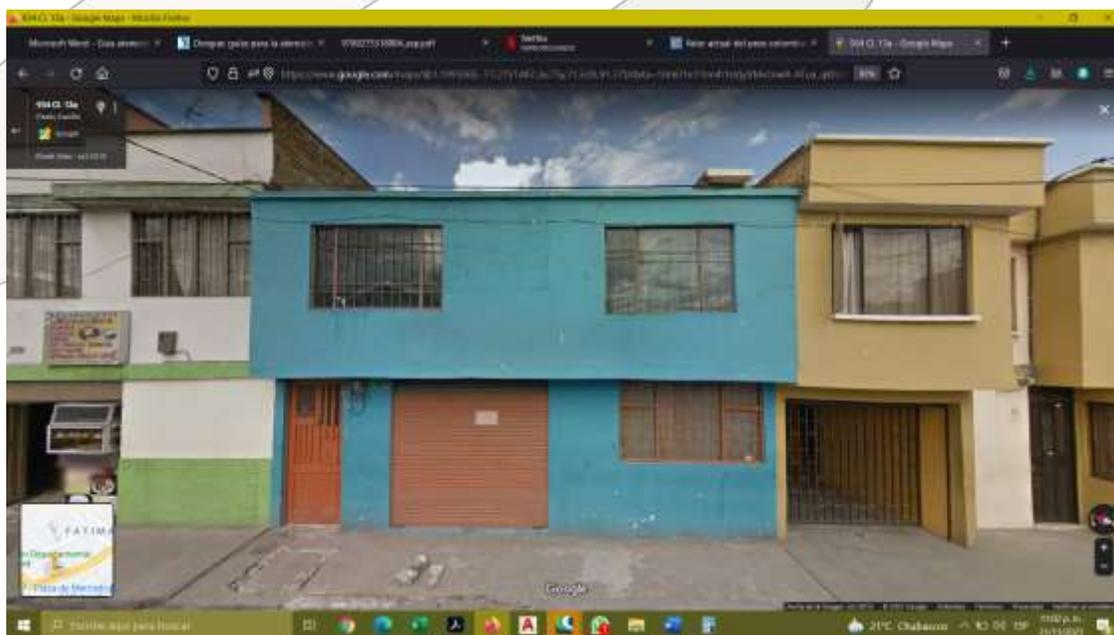
Fotografía 1_ Fachada edificación del año 2013.
