## Respuesta a Oficio no. 216 Radicado Interno 0251

**ASUNTO:** Respuesta Oficio Nro. 216 del 31 de enero de 2020.

Asunto: Informe Técnico en respuesta a la solicitud realizada por medio de oficio radicado No. 0251 del 04 de febrero de 2020.

De manera atenta, me permito informar que el día 05 de marzo de 2020 esta Corporación adelanto la visita de inspección ocular al sitio ubicado entre la calle N° 1 y Carrera N° 3 en el municipio de Florencia, Caquetá, donde se encuentran las viviendas afectadas por el desbordamiento y contaminación de la Quebrada El Minuto, de acuerdo a lo observado se hace el siguiente informe:

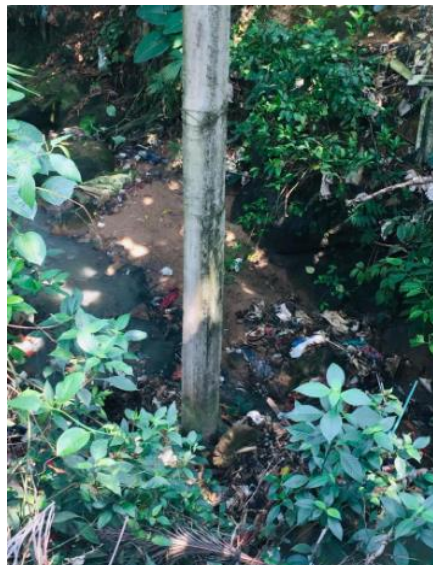
Se evidencio en campo que el afluente se ha convertido en sitio de disposición de residuos sólidos, razón por la cual el cuerpo hídrico emana olores nauseabundos y propicia las condiciones para la proliferación de vectores. En la fotografía No. 1 se observa la saturación de residuos en el sitio.

**Fotografía No. 1** presencia de residuos sólidos en el cuerpo hidrico. **Fuente:** Diego Cartagena(2020)

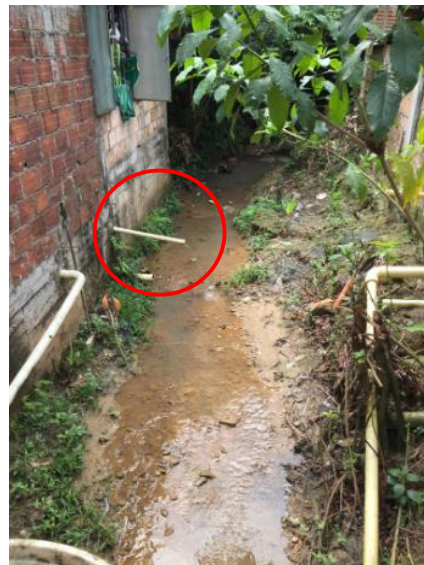
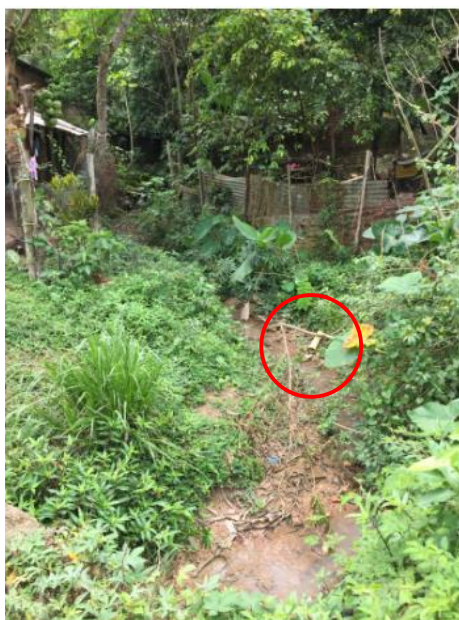
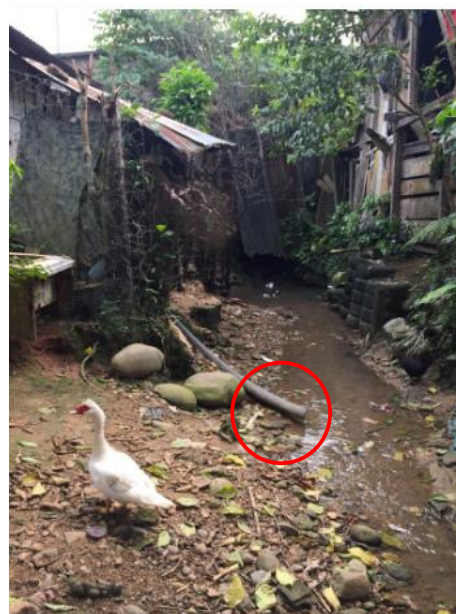
Haciendo un recorrido aguas arriba de la quebrada se observa, que la comunidad ha construido sus viviendas encima del cuerpo hídrico y que gran parte de estas, vierten sus aguas domesticas a la fuente de agua como se observa en la franja roja de las fotografías No. 2, 3 y 4.

**Fotografía No. 2** Vertimiento de aguas domesticas. **Fuente:** Diego Cartagena (2020)

**Fotografía No. 3** Vertimiento de aguas domesticas **Fuente:** Diego Cartagena(2020)

**Fotografía No. 4** Vertimiento de aguas domesticas. **Fuente:** Diego Cartagena (2020)

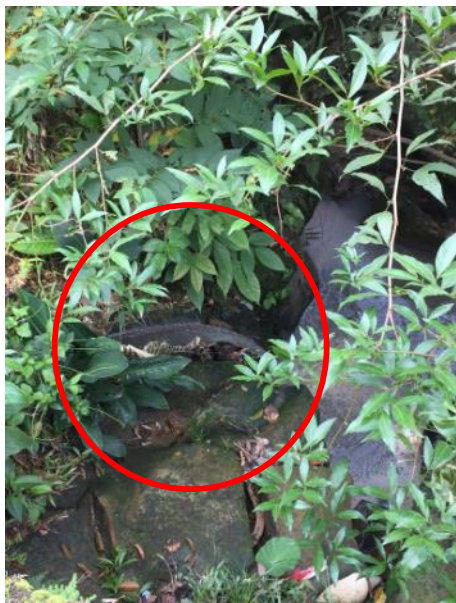
También se observa que el barrio Kennedy tiene unidades de alcantarilla, es decir que el área cuenta con un sistema de recolección de aguas domésticas, sin embargo se evidencia que la red de alcantarillado descarga las aguas servidas al cuerpo hídrico ya mencionado a la altura de la Carrera 3° No. 1B-05 en el Puente Narvaez (ver fotografía No. 5), lo cual aumenta la carga contaminante y acelera la degradación del afluente.

**Fotografía No. 5** Vertimiento de las aguas del alcantarillado al cuerpo de agua.  
**Fuente:** Diego Cartagena(2020)

- El sistema de alcantarillado público descarga las aguas domésticas en el cauce de la Quebrada “El Minuto” lo que aumenta la carga contaminante de esta.

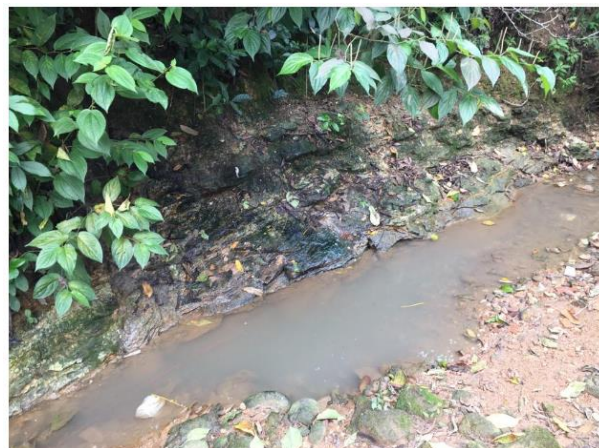
La señora Benedicta Montaña, habitante de la casa con la dirección en mención, manifiesta que en época de lluvias la Quebrada aumenta su caudal e inunda su vivienda y en época de bajas precipitaciones proliferan vectores y se generan olores ofensivos. En la fotografía No. 6 se muestra el paso del afluente en el cual se observa alta turbidez que junto con los malos olores percibidos en la visita indican el alto grado de contaminación.

**Fotografía No. 6** Paso de la Quebrada en la Carrera 3° No. 14-49. **Fuente:** Diego Cartagena (2020)

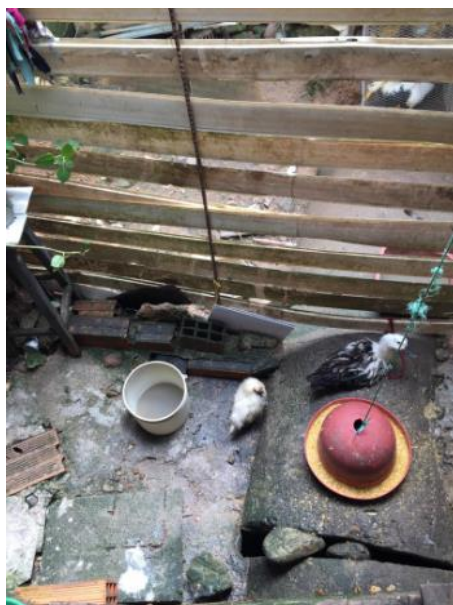
La señora Rosa Albania Escarpetta, habita en la vivienda con la dirección mencionada que se encuentra construida sobre el paso del cuerpo hídrico. En la visita se evidencia la presencia de vectores voladores (zancudos y moscas) y se perciben malos olores. En la fotografía No. 7 se observa el paso la quebrada por un tubo de concreto.

**Fotografía No. 7** Paso de la Quebrada en la Carrera 3° No. 1Bis-05.  
**Fuente:** Diego Cartagena (2020)

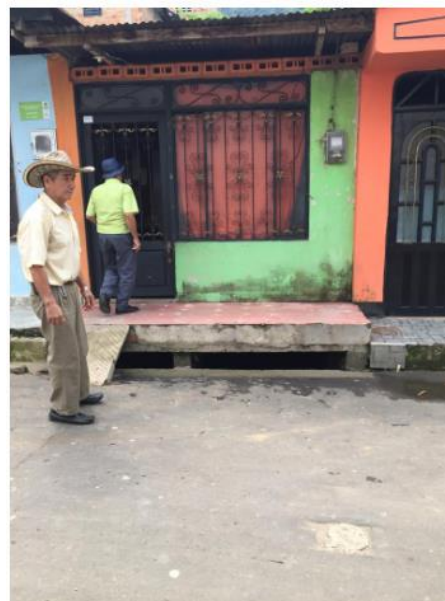
La señora Gloria Alvarez, al igual que las otras dos personas entrevistadas, manifiesta que los olores en su casa son intolerables y que el riesgo de inundación es latente en los periodos lluviosos del año. En la fotografía No. 8 se muestra el paso de la Quebrada por debajo de la vivienda.

**Fotografía No. 8** Paso de la Quebrada en la Carrera 3° No. 1ª-12  
**Fuente:** Diego Cartagena (2020)
