RADICADO 252863103001-2016-00551-00

| Proceso | VERBAL SEGUIDO DE EJECUTIVO |
| Demandantes | AREALUM & CIA. LTDA |
| Demandado | PROKSOL S.A.S. |

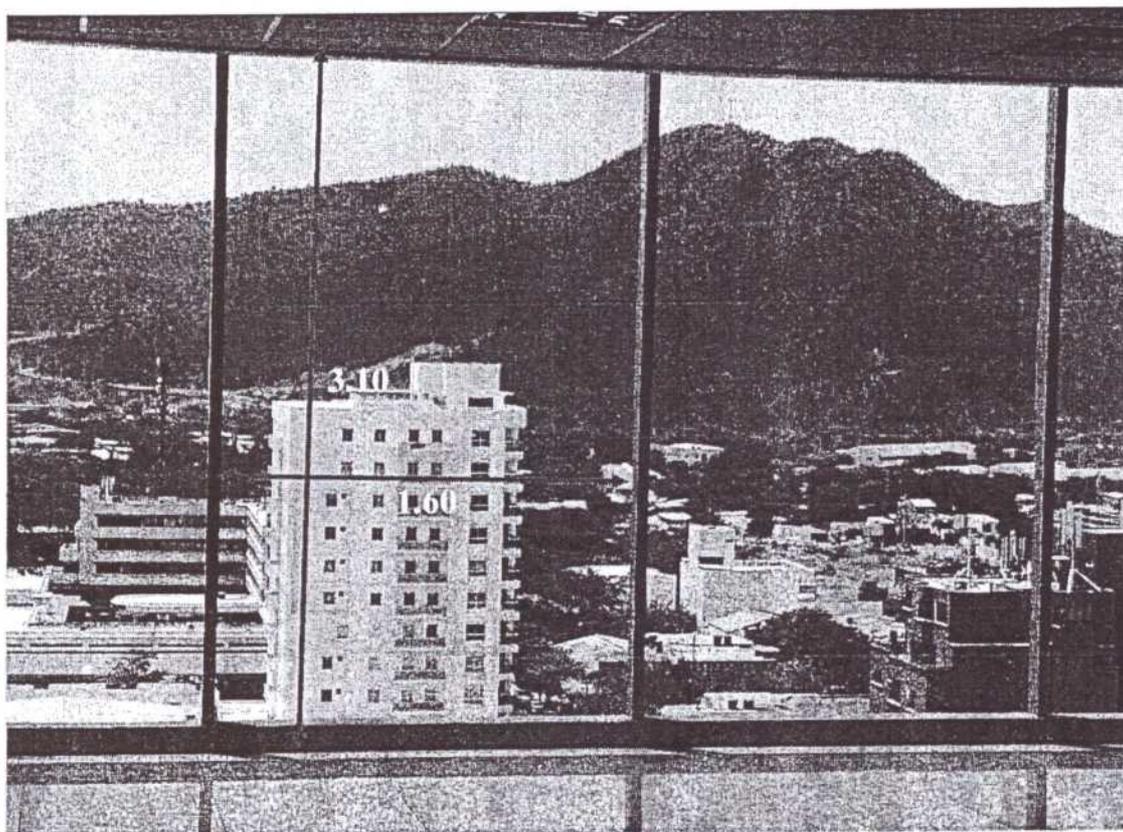
Fotografía 1. Vista interior de una ventana grande.

En la anterior fotografía se pueden apreciar las dimensiones del vidrio de las ventanas grandes. Actualmente el vidrio se encuentra solamente apoyado en sus extremos más alejados. Según los parámetros de la ASTM E 1300 se obtienen las presiones laterales máximas que puede soportar el vidrio en 2 condiciones diferentes: soportado en 2 extremos (condición actual) y soportado en 4 lados.

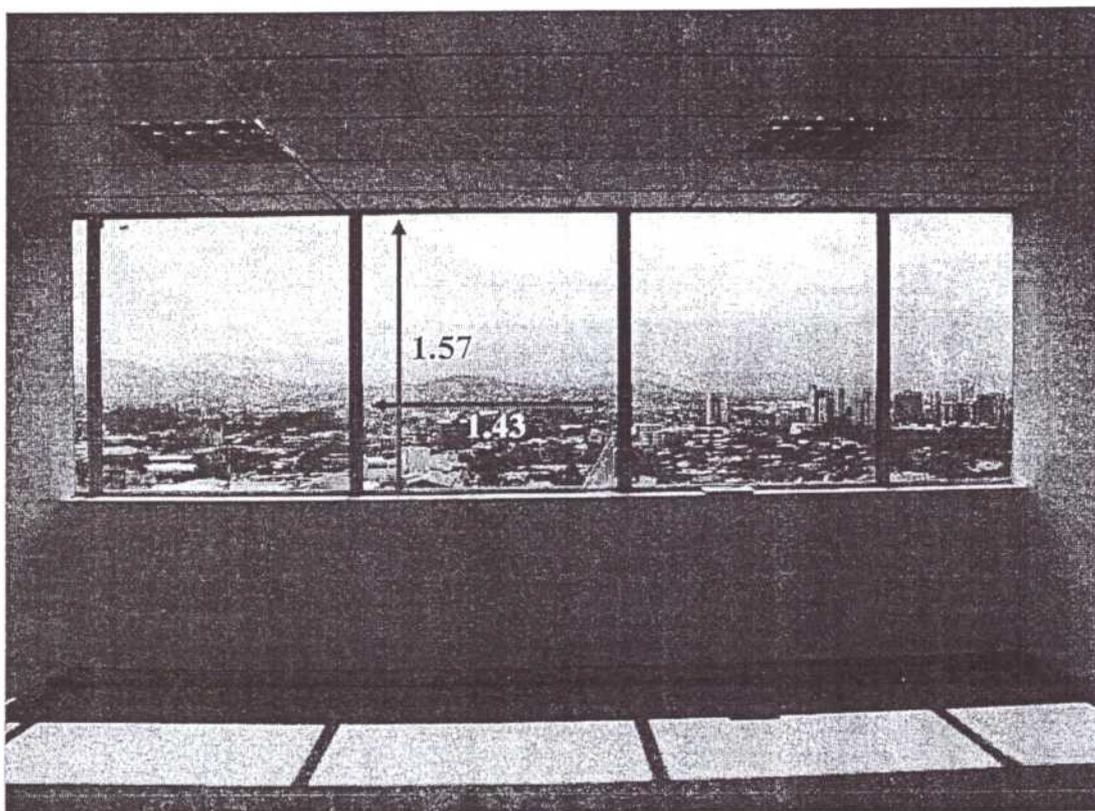
Fotografía 2. Vista interior de una ventana pequeña.

En la anterior fotografía se pueden apreciar las dimensiones del vidrio de las ventanas pequeñas. Actualmente el vidrio se encuentra apoyado en sus cuatro extremos. Según los parámetros de la ASTM E 1300 se obtienen las presiones laterales máximas que puede soportar el vidrio en estas condiciones.

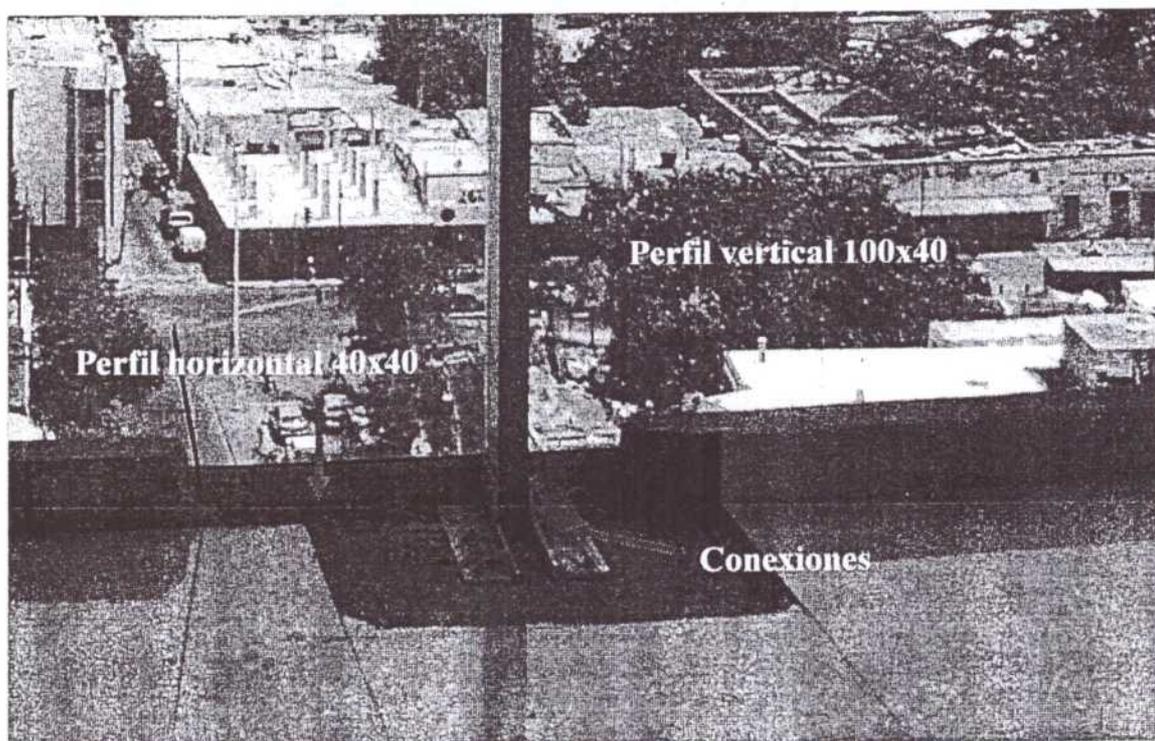
Fotografía 3. Elementos metálicos de ventanas grandes.

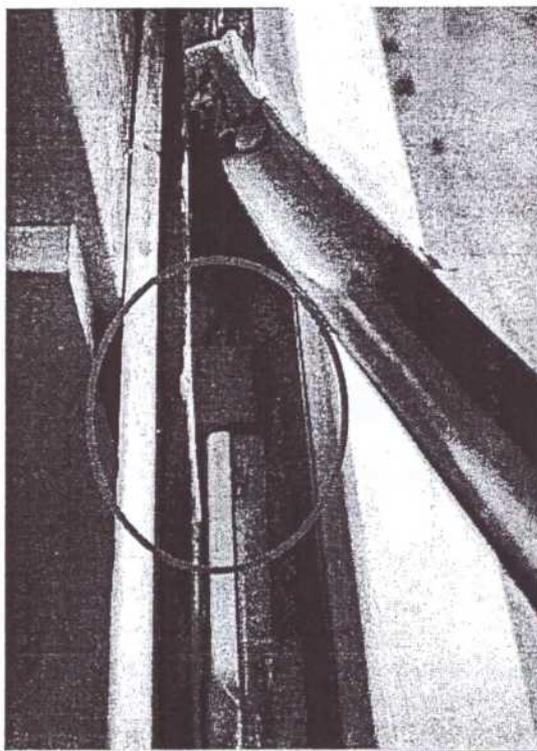
Fotografía 4. Cuñas de madera.

- Los perfiles que apoyan los vidrios no reciben plena y adecuadamente la parte inferior del vidrio 4+4 y en el sitio se instalaron unos tacos de madera para poder usar estos perfiles. Lo anterior no garantiza un apoyo adecuado del vidrio a largo plazo cuando se degrade la madera de los tacos instalados. Además, este no es el material permitido para este fin en el título K de la NSR 10.

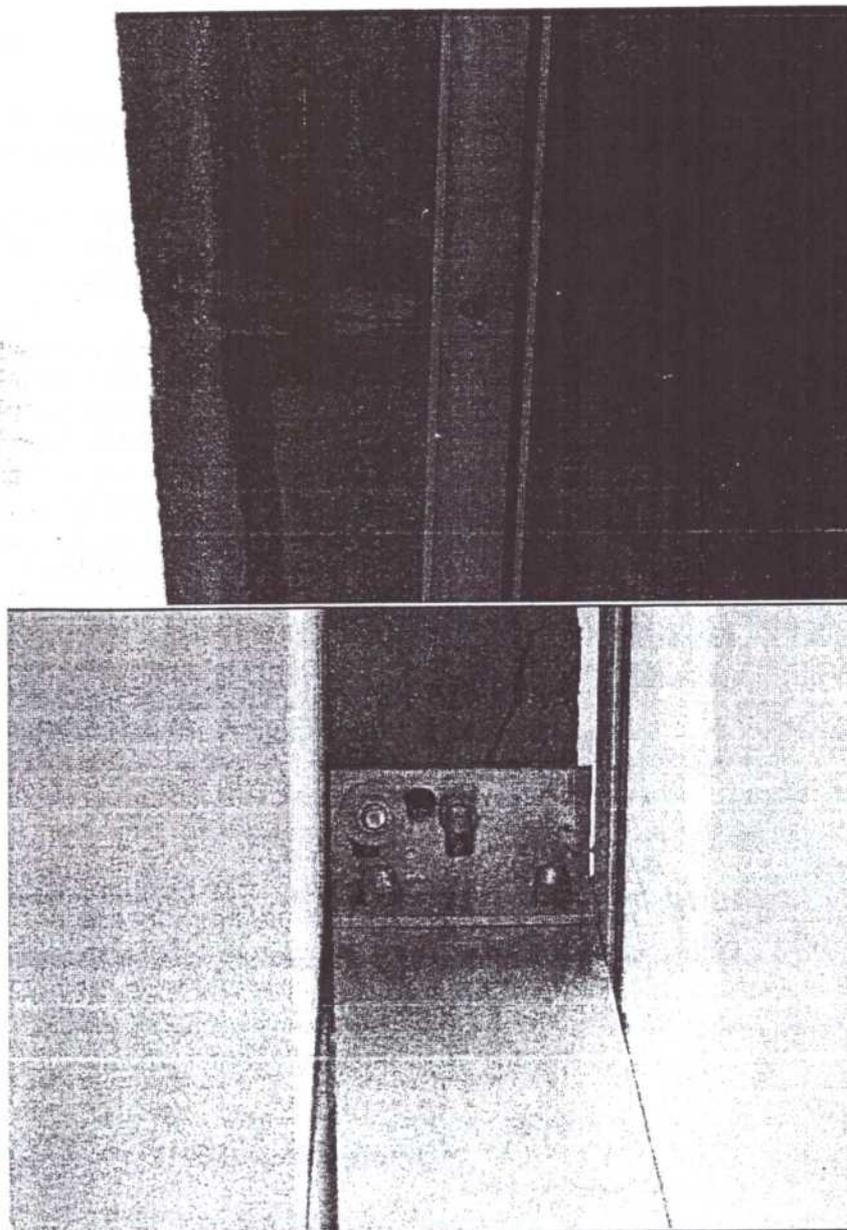
Fotografía 5. Zonas de anclajes.

- Los perfiles verticales de las ventanas grandes no están anclados técnicamente a la estructura principal de concreto reforzado ni están vinculados con los vidrios de las ventanas. Estos dos aspectos son imprescindibles de corregir. Además, corrigiendo estas deficiencias, el perfil no posee la resistencia adecuada ante la presión impuesta por el viento de diseño. También, el poco espesor de éstos abre el camino para que se presente desgarramiento en la conexión con los perfiles horizontales.

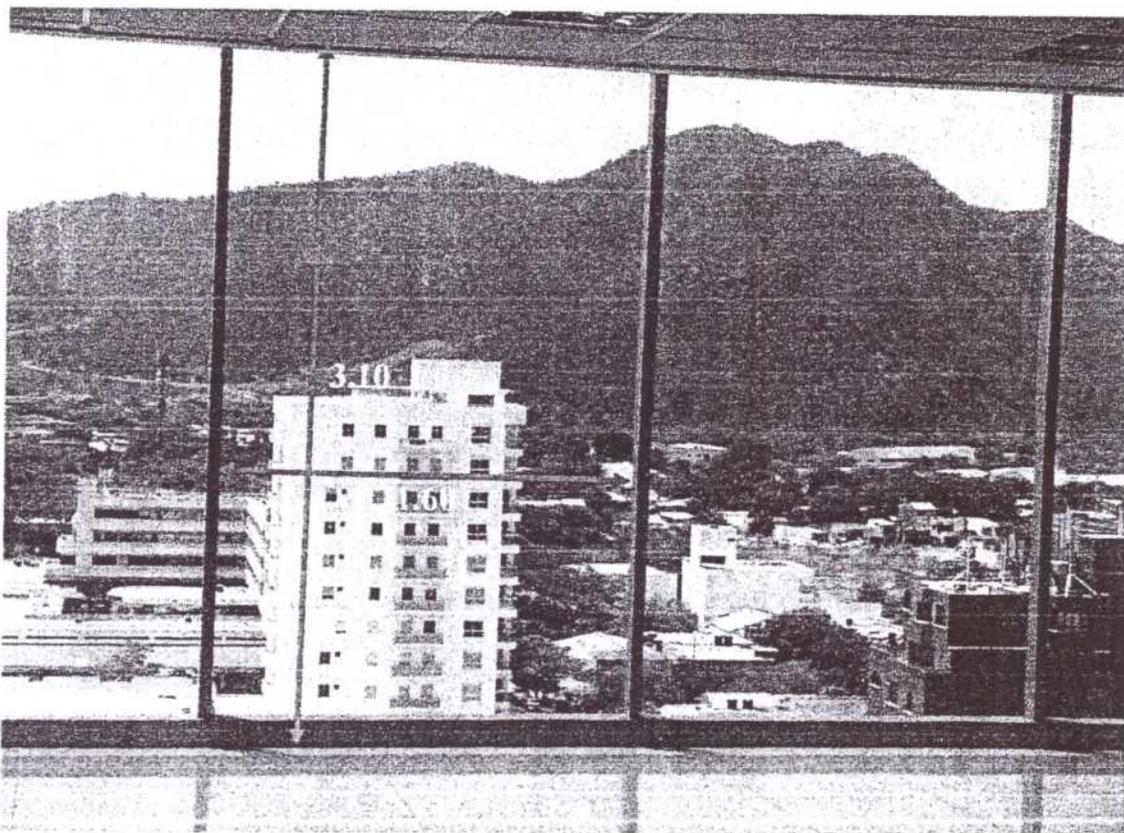
Fotografía 1. Vista interior de una ventana grande.

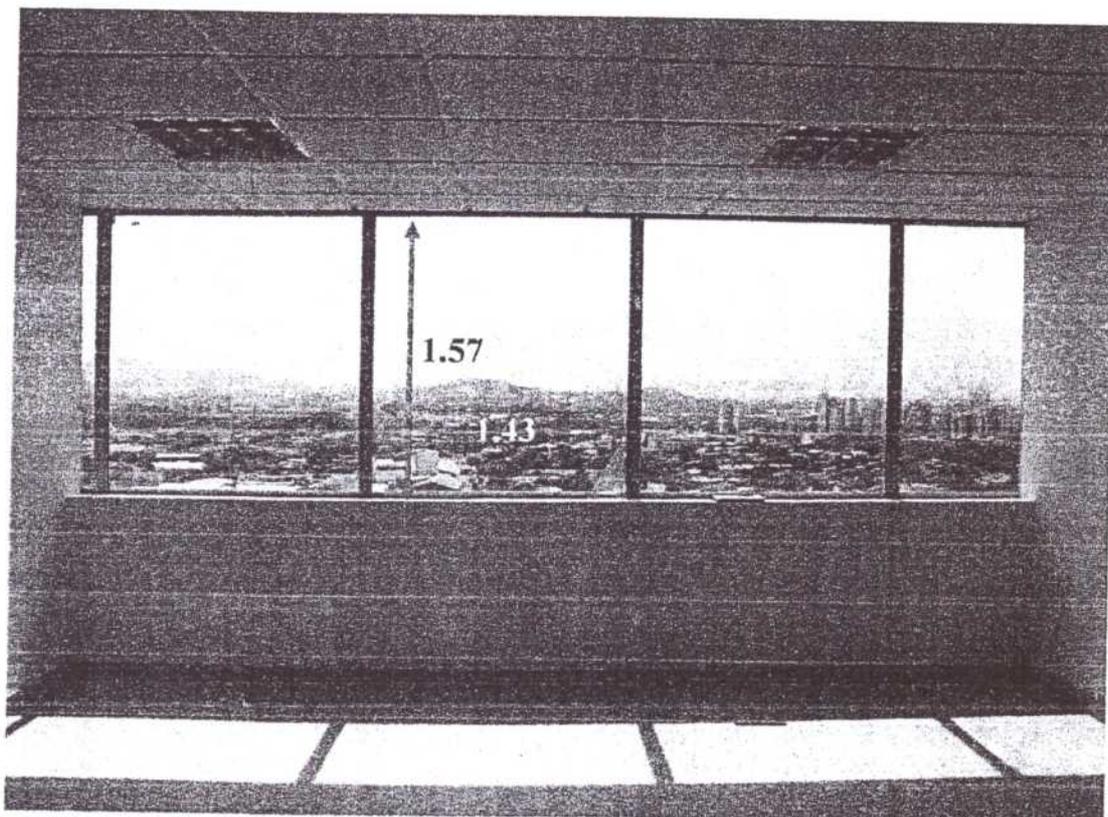
Fotografía 2. Vista interior de una ventana pequeña.

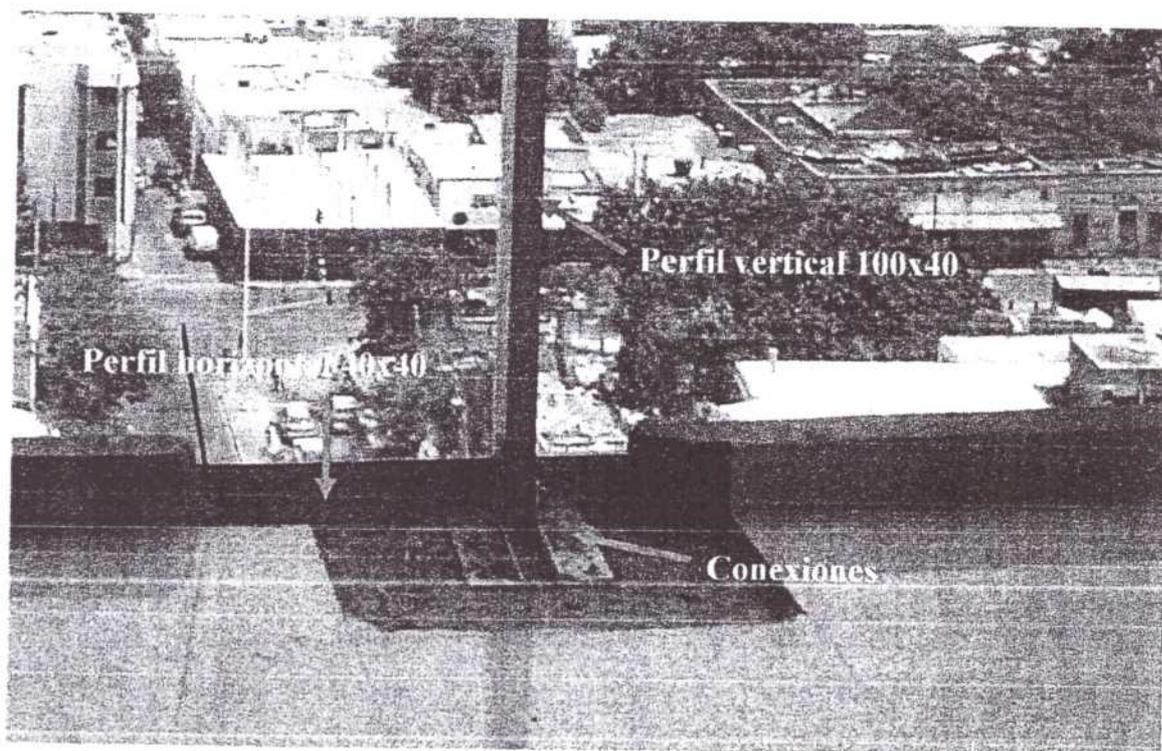
Fotografía 3. Elementos metálicos de ventanas grandes.

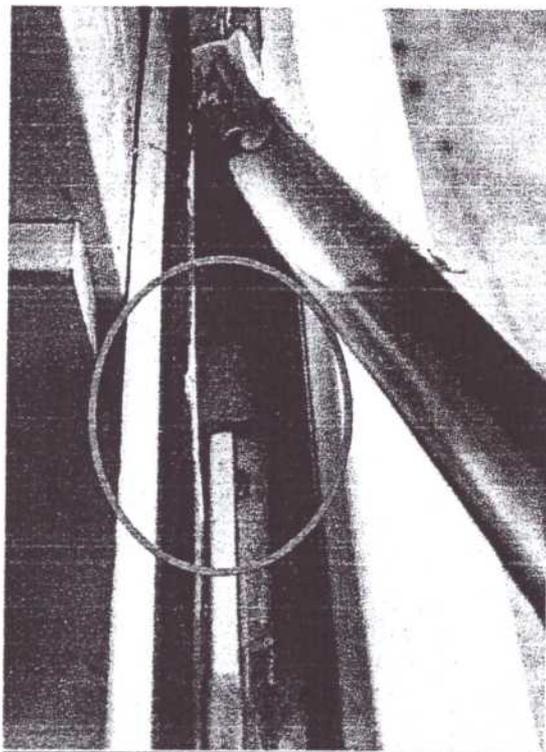
Fotografía 4. Cuñas de madera.

- Los perfiles que apoyan los vidrios no reciben plena y adecuadamente la parte inferior del vidrio 4+4 y en el sitio se instalaron unos tacos de madera para poder usar estos perfiles. Lo anterior no garantiza un apoyo adecuado del vidrio a largo plazo cuando se degrade la madera de los tacos instalados. Además, este no es el material permitido para este fin en el título K de la NSR 10.

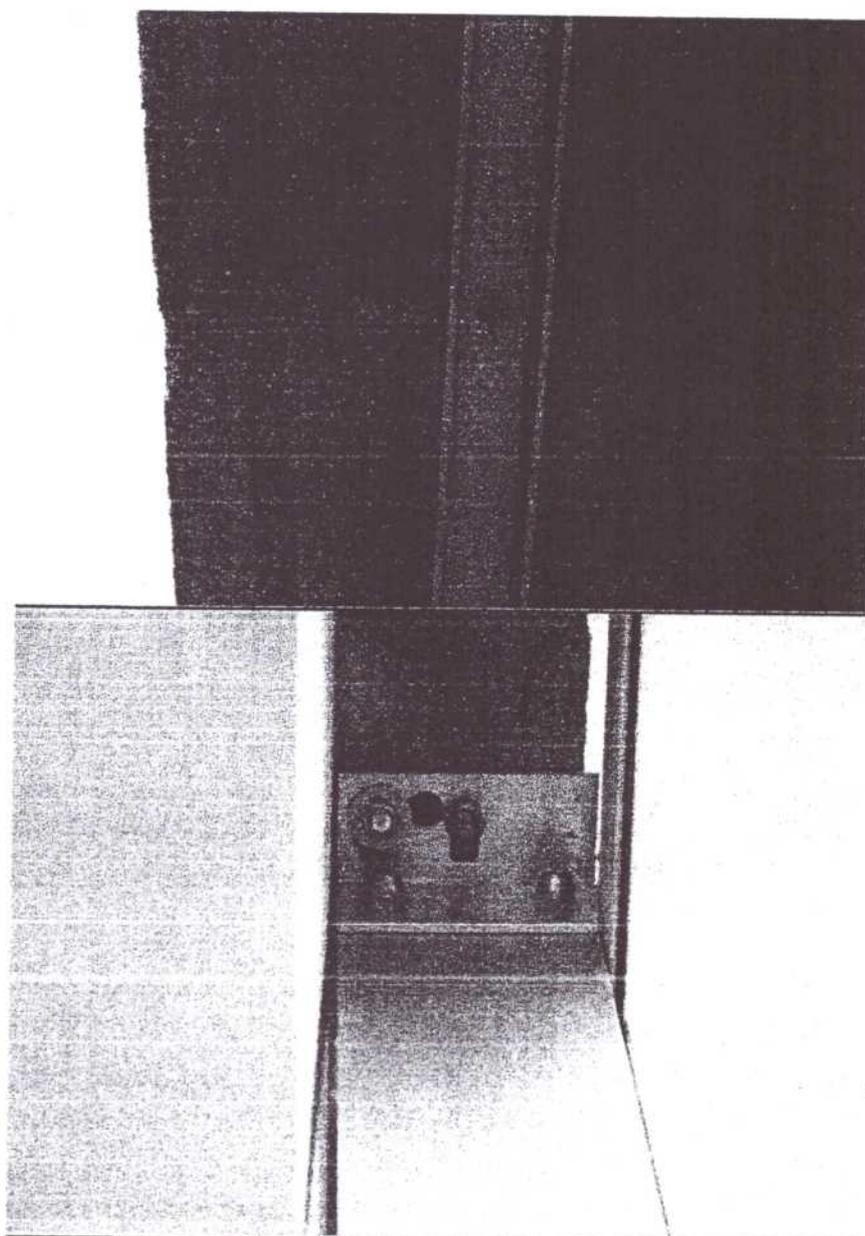
Fotografía 5. Zonas de anclajes.

- Los perfiles verticales de las ventanas grandes no están anclados técnicamente a la estructura principal de concreto reforzado ni están vinculados con los vidrios de las ventanas. Estos dos aspectos son imprescindibles de corregir. Además, corrigiendo estas deficiencias, el perfil no posee la resistencia adecuada ante la presión impuesta por el viento de diseño. También, el poco espesor de éstos abre el camino para que se presente desgarramiento en la conexión con los perfiles horizontales.

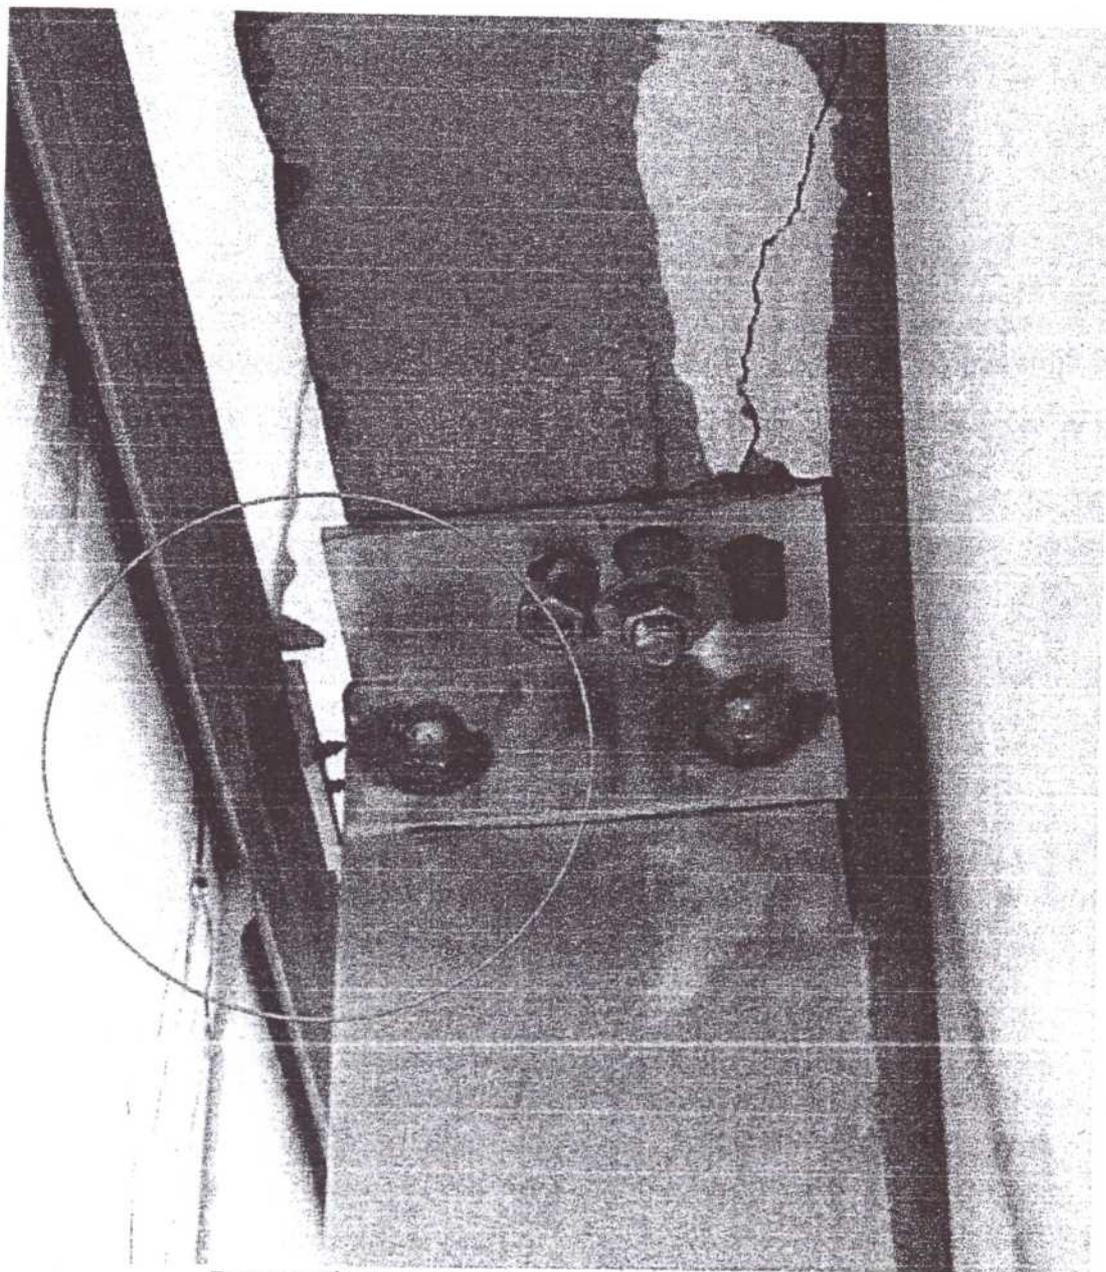
Fotografía 6. Fotografía tomada en la oficina 1304.

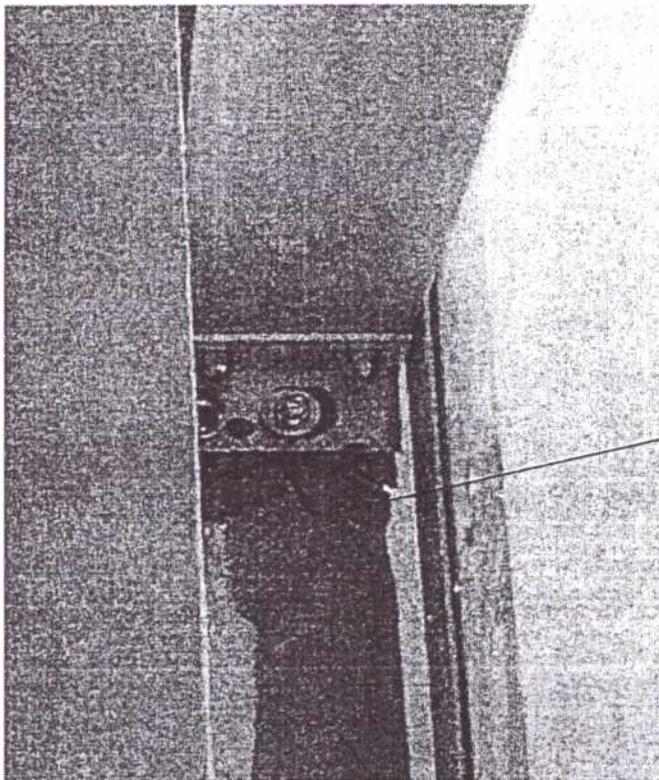
Material de apoyo no parece ser concreto. Se deben hacer exploraciones para determinar si el material es concreto o es mortero.

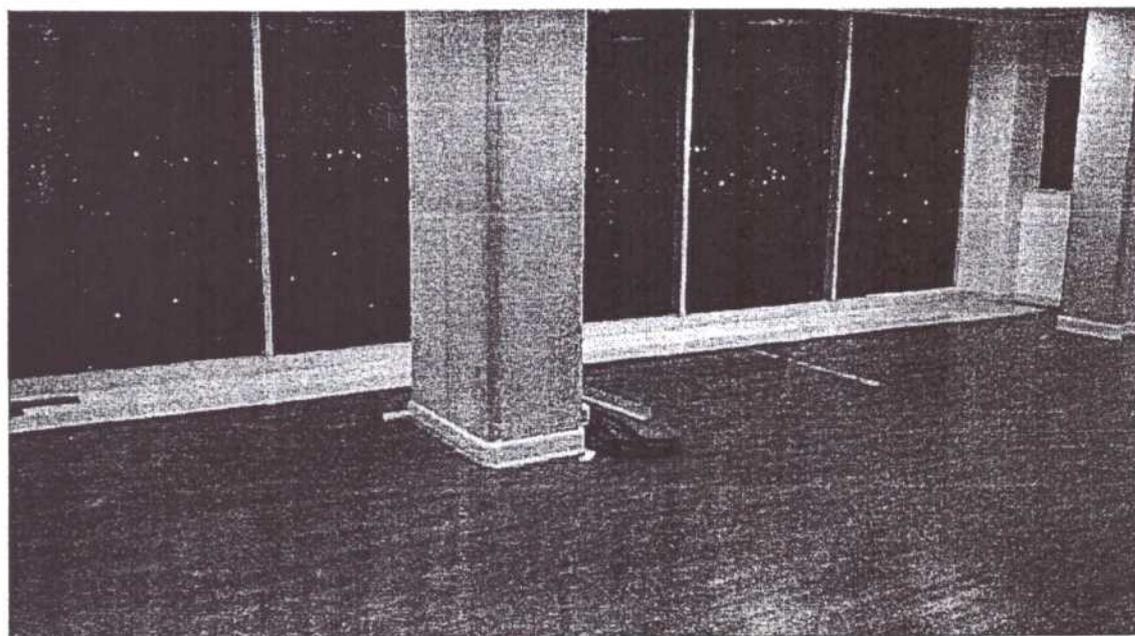
Figura 7 Ventanería de la fachada Norte – Oficina 1304

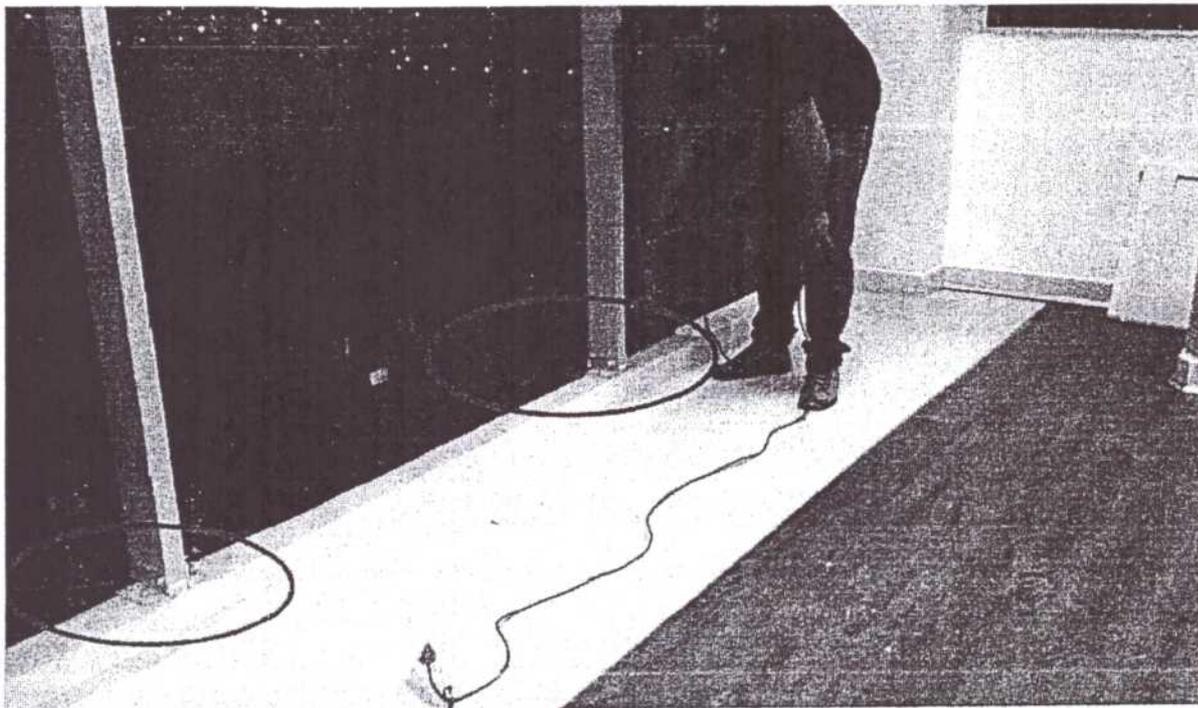
Se debe anotar que los perfiles verticales de esta oficina cuentan con refuerzos adicionales en los extremos, los cuales fueron construidos por Proksol para reducir la vulnerabilidad del sistema de ventanería. Es decir, las platinas y anclajes ejecutados sobre el bordillo arquitectónico observados en las fotografías NO hacen parte del sistema original sobre el cual se han presentado las fallas.

Figura 8 Refuerzos Adicionales Realizados por Proksol

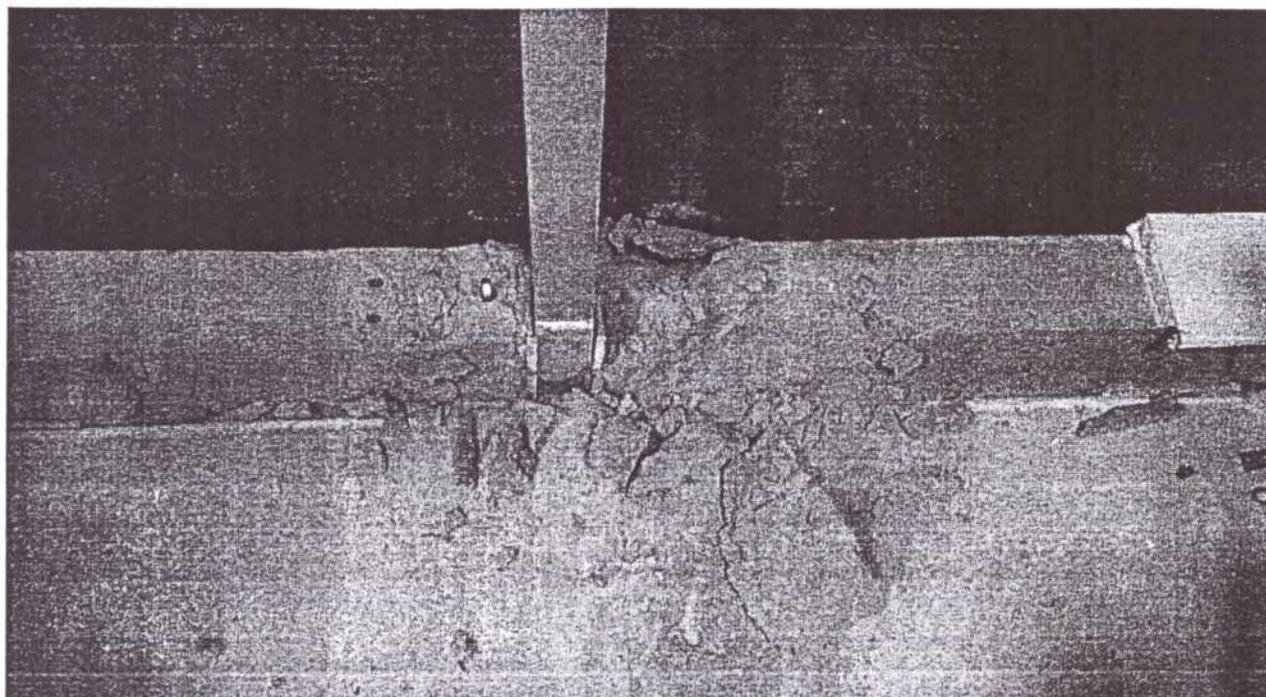
Figura 9 Inicio de Actividades de Demolición del Bordillo de Mortero

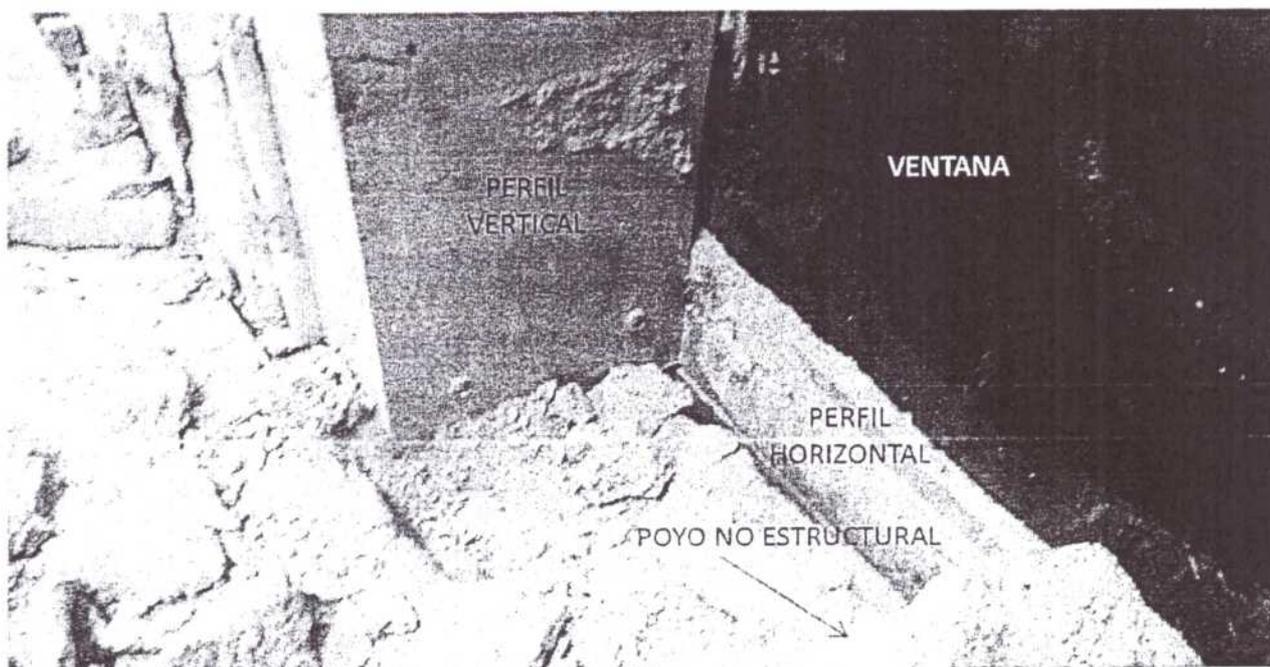
Figura 10 Perfil Vertical y Horizontal que Componen el Sistema de Soporte de la Ventanería

En la fotografía anterior se logra observar la manera en que se encuentra trabajando el sistema de soporte de la ventanería. A continuación se describe la forma en que se distribuyen las cargas que actúan sobre el vidrio en el sistema:

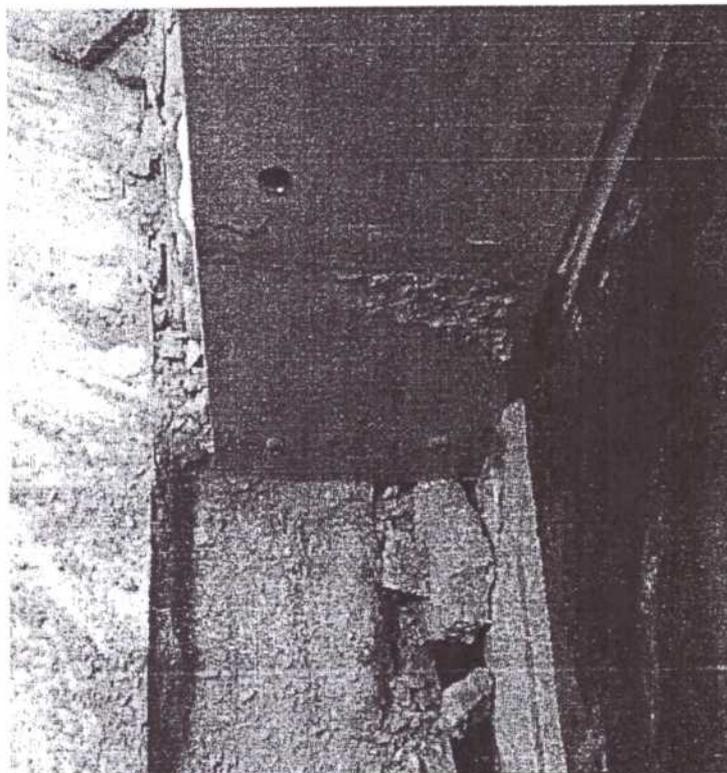
Figura 11 Imposibilidad de Observar Conexión entre Perfil Vertical y Estructura de Concreto ni entre Perfiles

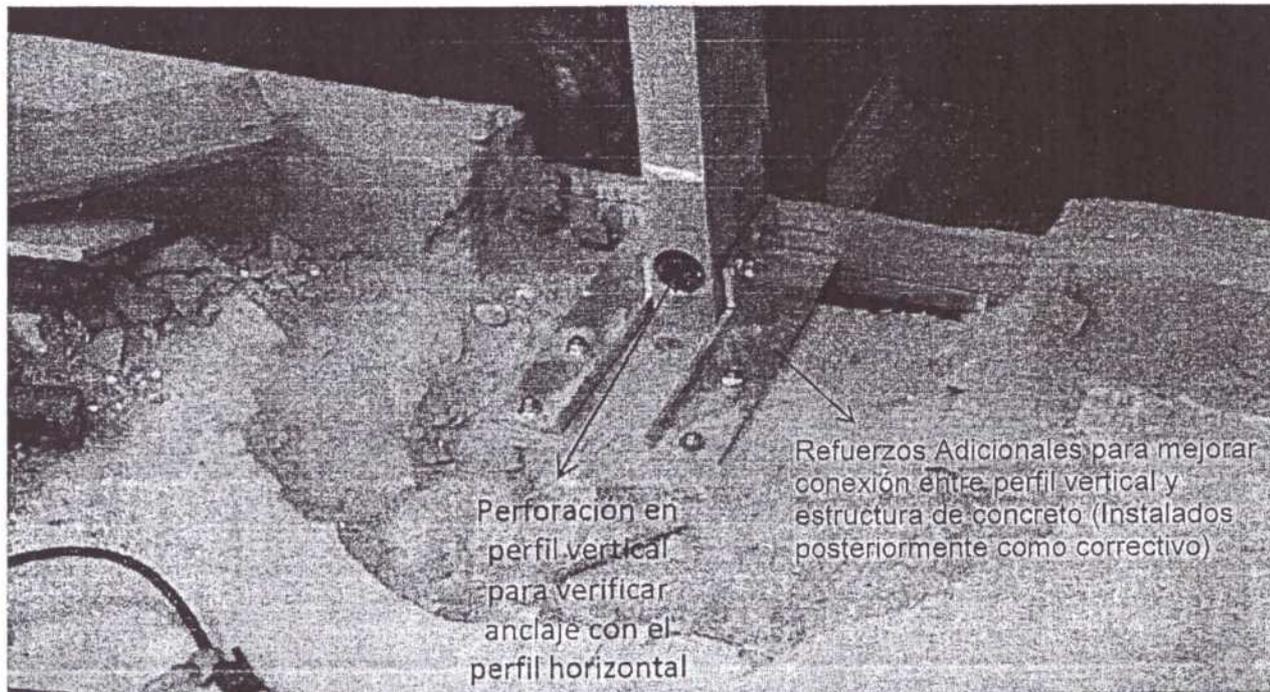
Figura 12 Perforación en Perfil Vertical para Observar Sistemas de Conexión

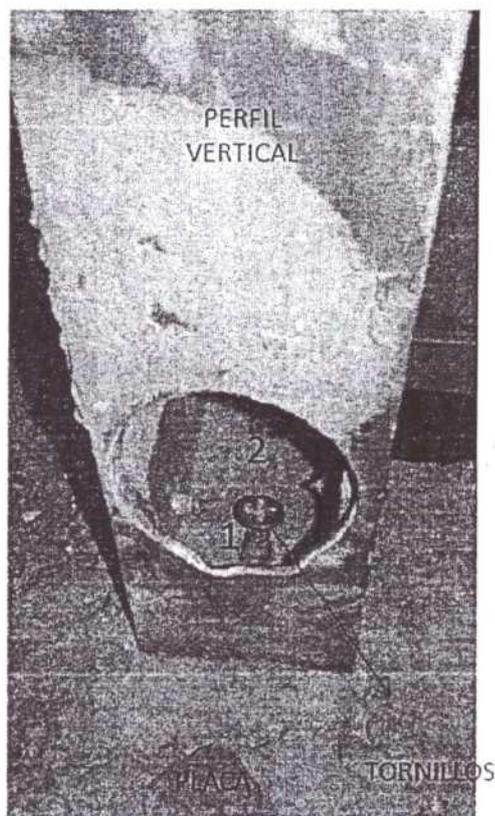
Figura 14 Sistema de Anclaje Utilizado para Conectar el Perfil Vertical con la Estructura de Concreto

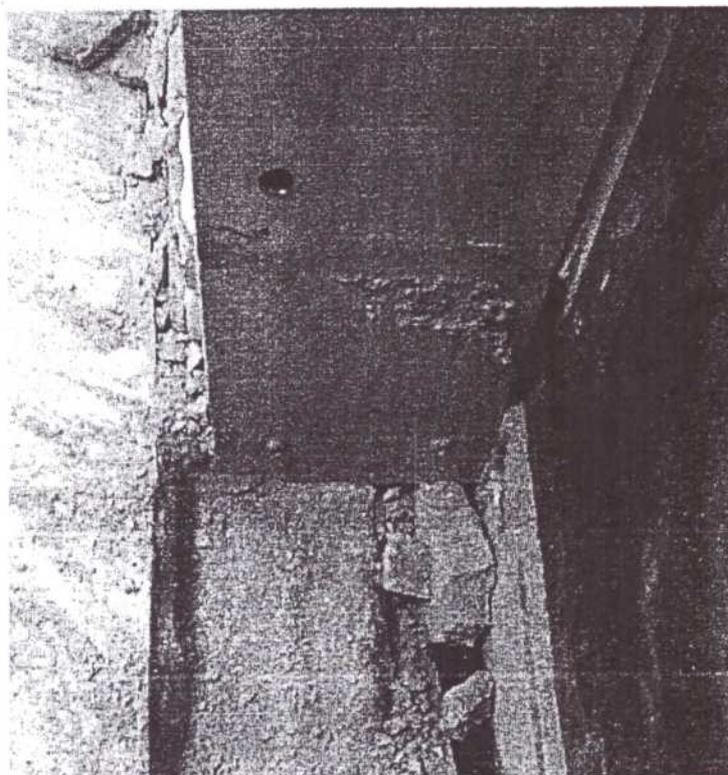
A su vez, mediante una exploración realizada en sitio, se observó que los perfiles no se apoyan completamente sobre la placa de concreto, sino que por el contrario se encuentran "volando" cierta distancia, lo cual genera solicitaciones mayores sobre los anclajes dada la mayor tendencia al volcamiento.

Figura 18 Perfil Vertical Apoyado Parcialmente en la Placa de Concreto

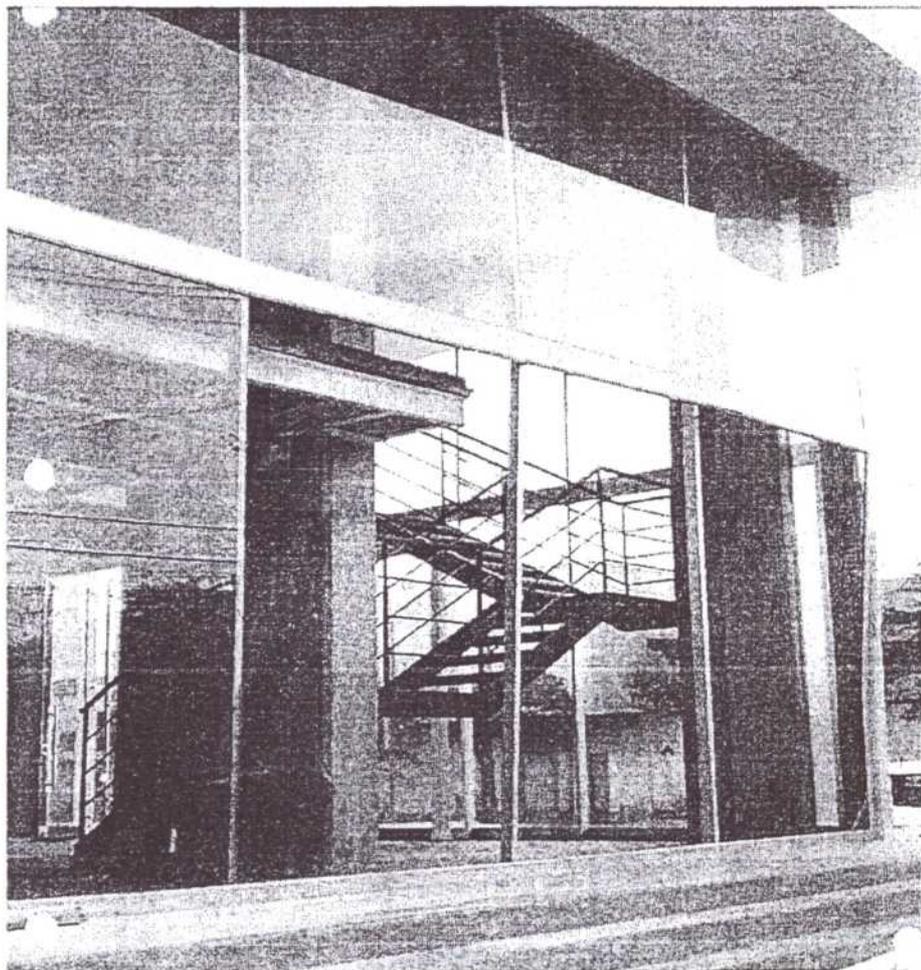
Para el caso de la ventanería del primer piso, en la que la altura libre que salvan los perfiles metálicos es de aproximadamente 6 metros, se analiza la resistencia a flexión de los elementos verticales, los cuales fallaron al verse sometidos a grandes presiones de viento, tal y como se logra apreciar en la siguiente fotografía:

Figura 19 Falla de los Perfiles Metálicos Verticales

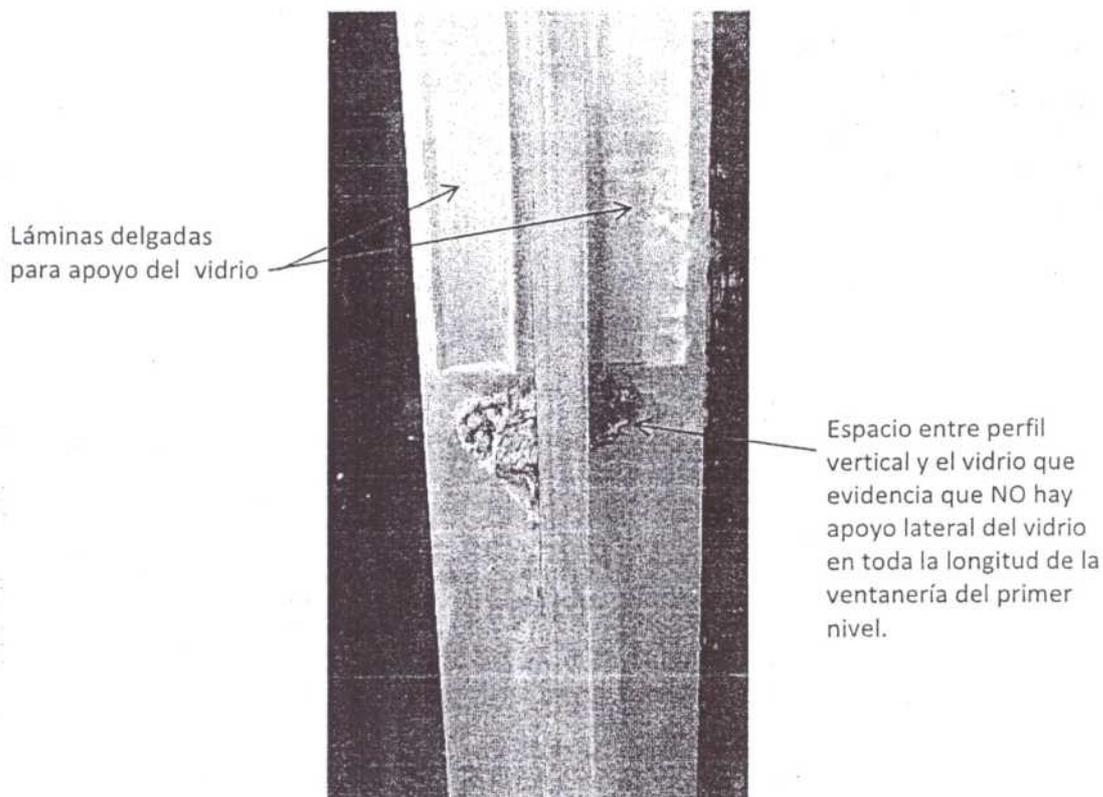
Figura 22 Láminas para Apoyo Lateral del Vidrio al Perfil Vertical

EyS SAS considera de gran importancia que se garantice el apoyo lateral del vidrio en toda la longitud del perfil vertical, para así garantizar una adecuada estabilidad del vidrio en este nivel que se hace crítico dada su gran altura libre.

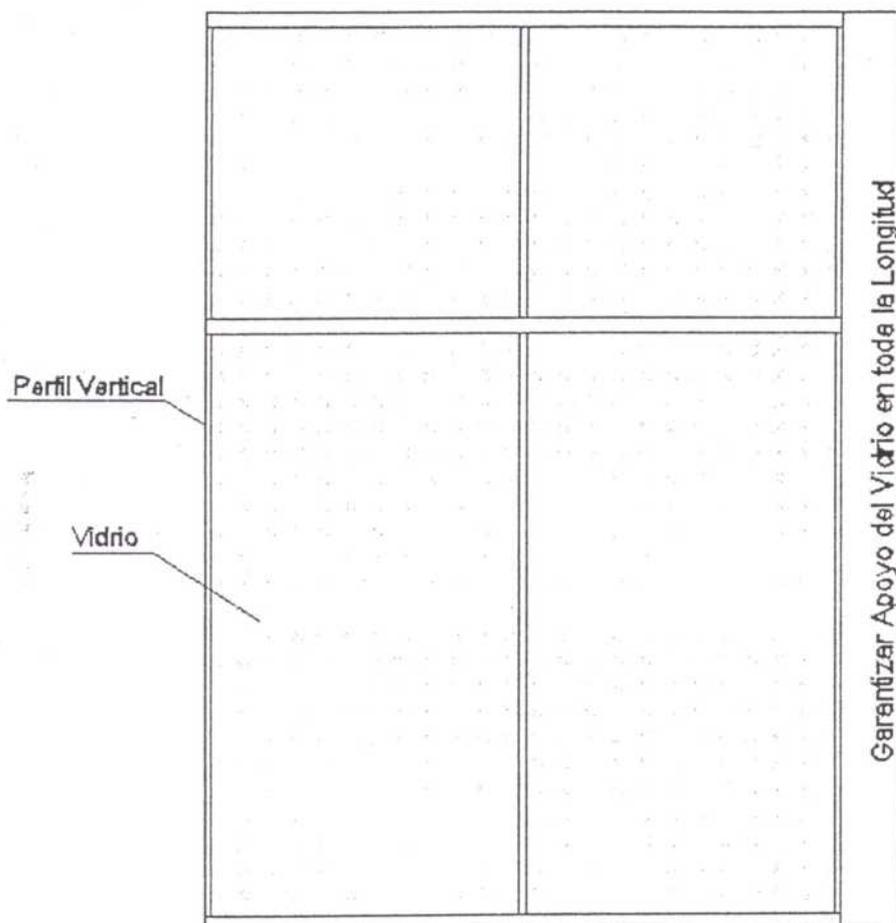
Figura 23 Condición de Aplicación de Silicona en Perfiles de Piso 1

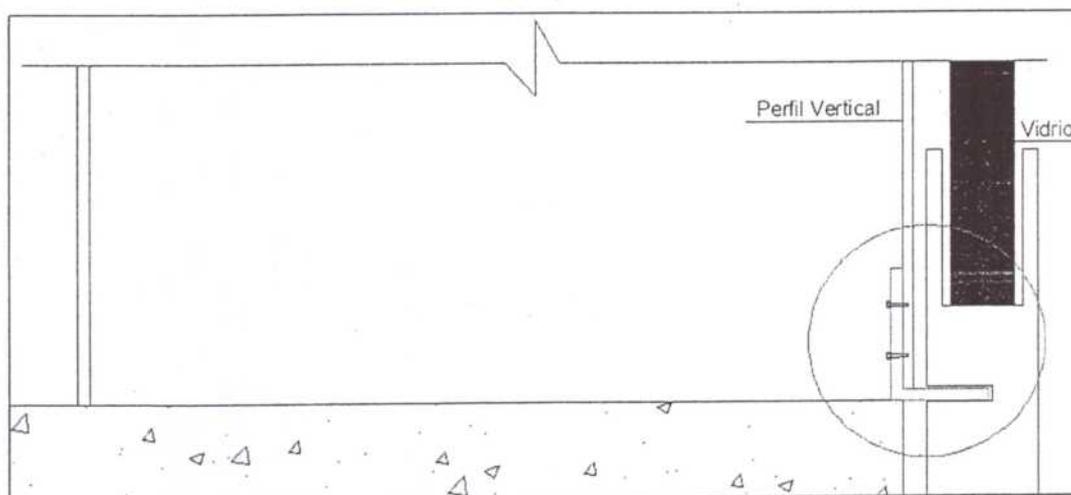
- En visita al proyecto, el día 28 de abril de los corrientes, no fue posible determinar con exactitud el tipo de conexión del perfil horizontal (pisa vidrio) y el perfil vertical, y aunque no se observó evidencia de falla de esta conexión, si solicitamos requerir del fabricante y/o suministrador de la ventanería los planos y cálculos de dicha conexión.

Figura 25 Conexión entre Perfil Horizontal y Perfil Vertical
