INFORME DE VISITA

CVC Dirección Ambiental Regional Pacífico Este – DAR Pacífico Este.

Predio “La Invasión”, vereda San Salvador, municipio Restrepo, Valle del Cauca, Colombia.

Realizar vista al predio La Invasión de propiedad del señor Alfredo Noreña con el fin de rendir prueba pericial para verificar el nivel de riesgo que representa la vivienda existente en el predio en mención. Estableciendo la localización del inmueble respecto del afluente y operatividad del sistema de evacuación de aguas residuales.

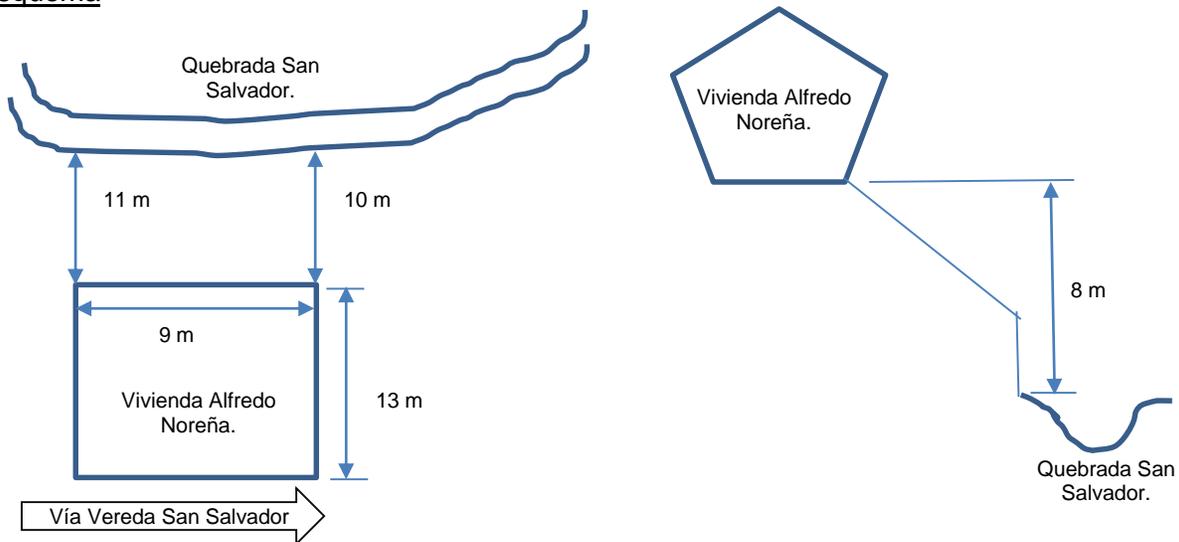
Esquema

El afluente corresponde a la quebrada San Salvador, el ancho del cauce es de 1,5 metros y una profundidad actual de 0,30 metros, la distancia de la vivienda al borde la quebrada esta entre 10 y 11 metros, con una diferencia de altura entre la superficie de la casa y la fuente hídrica (Quebrada Sana Salvador) de 8 metros.

Se observa la existencia de un barranco al borde la quebrada con una altura de 2 metros incluidos en 8 metros anteriormente mencionados, esto requiere de una obra de contención.

El área del predio es de 3000 m², en la parte superior del predio colinda con la vía a la vereda San Salvador y en la parte baja colinda con la quebrada.

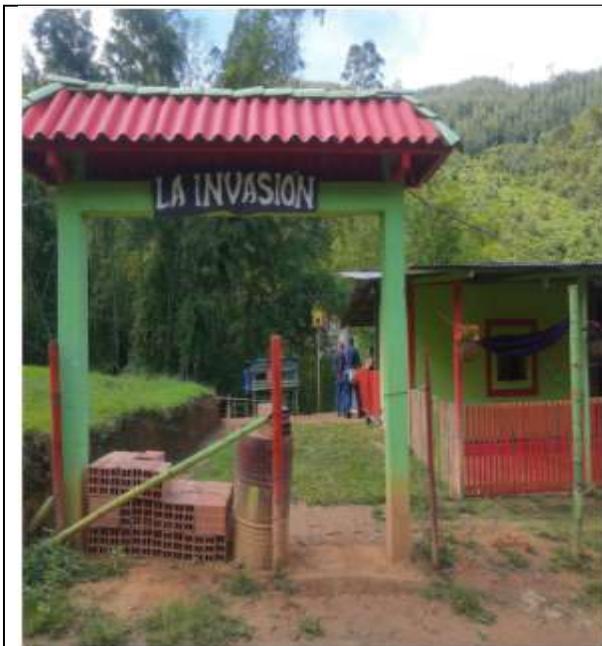
Figura 2. Entrada predio La Invasión de propiedad del señor Alfredo Noreña.

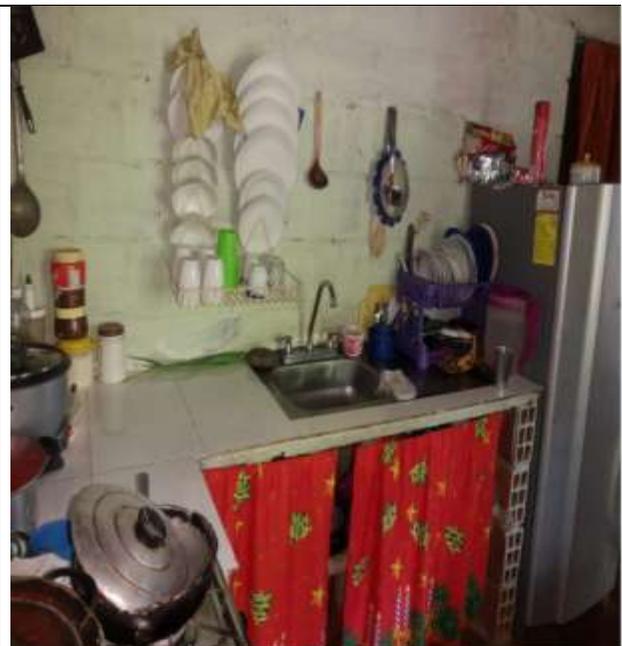
Las aguas residuales de la lavadora, la ducha y el lavaplatos son tratadas en la trampa de grasa y el efluente tratado descarga a la quebrada.

Figura 3. Lavaplatos cocina de la vivienda.

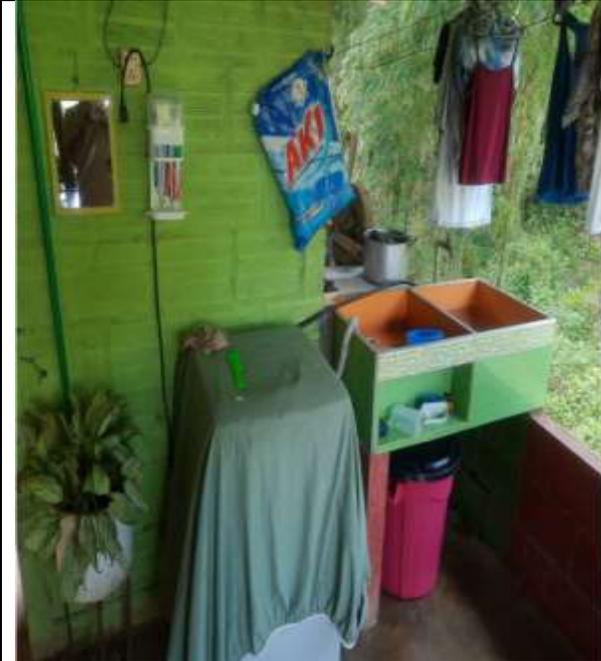
Figura 4. Lavadora, lavadero – lavamanos de la vivienda

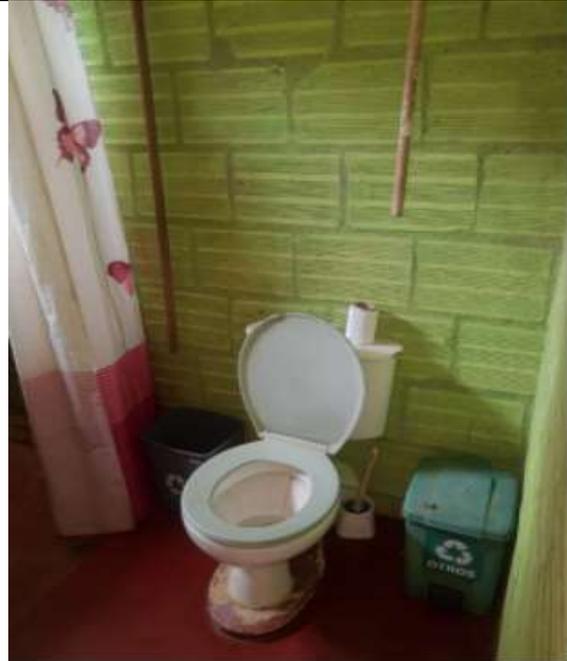
Las aguas del sanitario de tanque y el lavadero – lavamanos se conectan al sistema séptico compuesto por tanque séptico, FAFa, campo de infiltración y el efluente tratado descarga al suelo.

Figura 5. Sanitario de tanque de la vivienda..

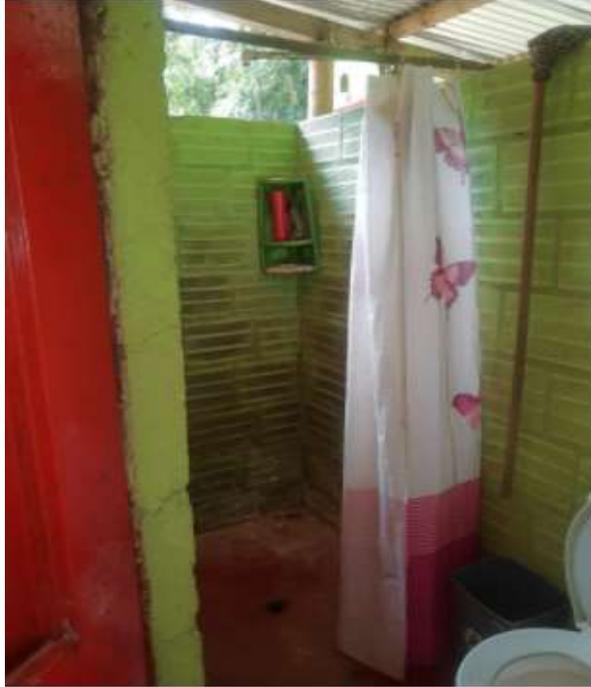
Figura 6. Ducha de la vivienda

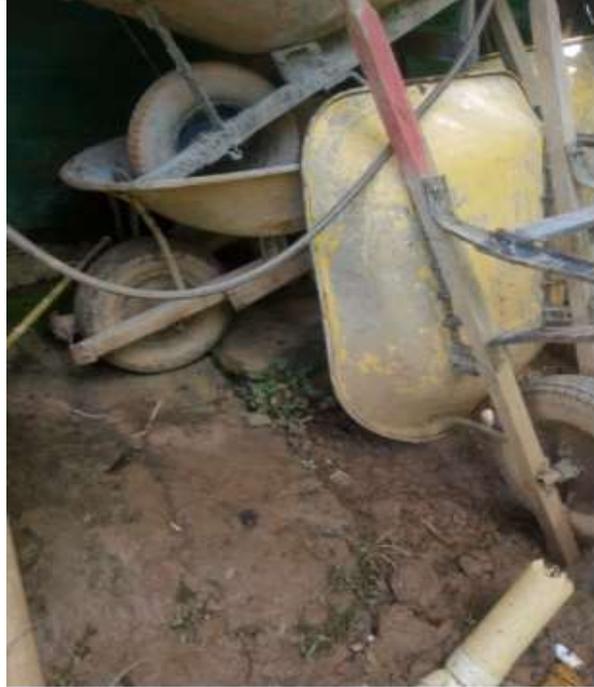
Figura 7. Área donde se encuentra la trampa de grasas de la vivienda.

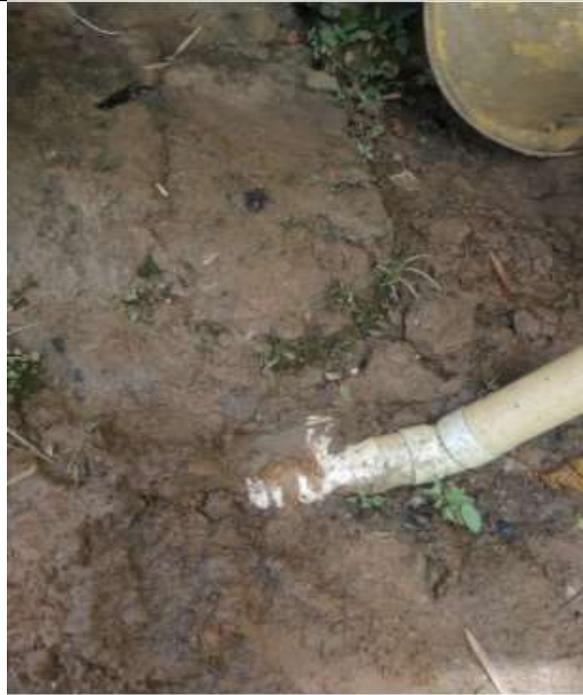
Figura 10. Conexión del sanitario a la tubería que conduce el agua residual al tanque séptico.

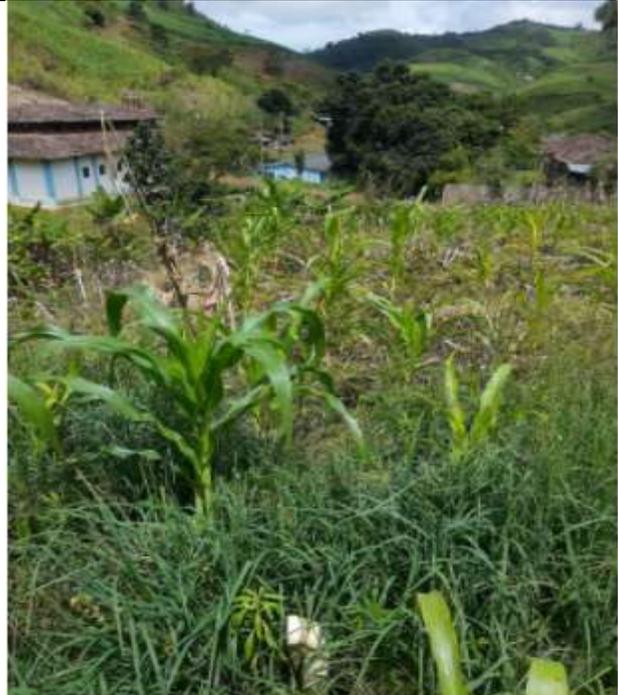
El sistema de tratamiento se observa operativo y está en funcionamiento, el área del campo de infiltración no se observa anegada.

Figura 11. Área donde se instaló el tanque séptico y el filtro anaerobio de flujo ascendente.

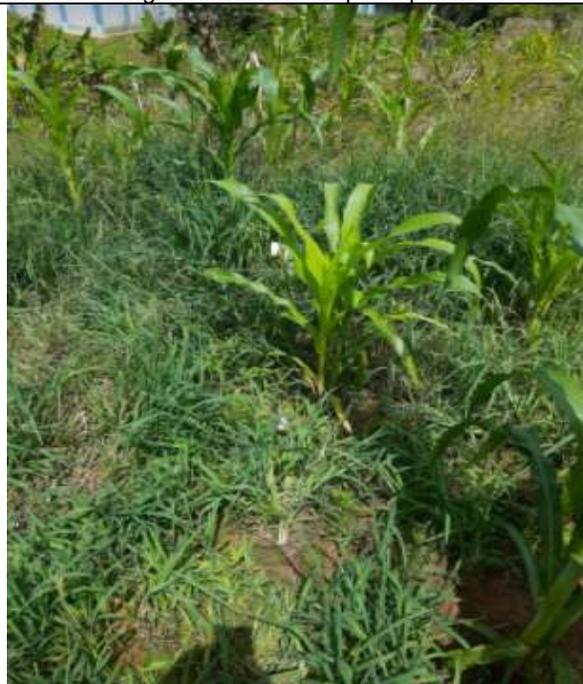
Figura 12. Campo de Infiltración.

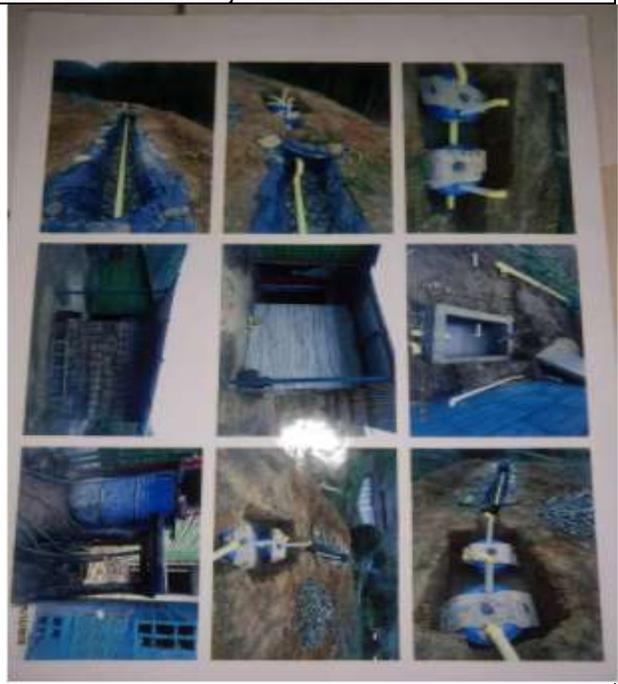
Figura 13. Registro fotográfico de la construcción del sistema de tratamiento de la vivienda.

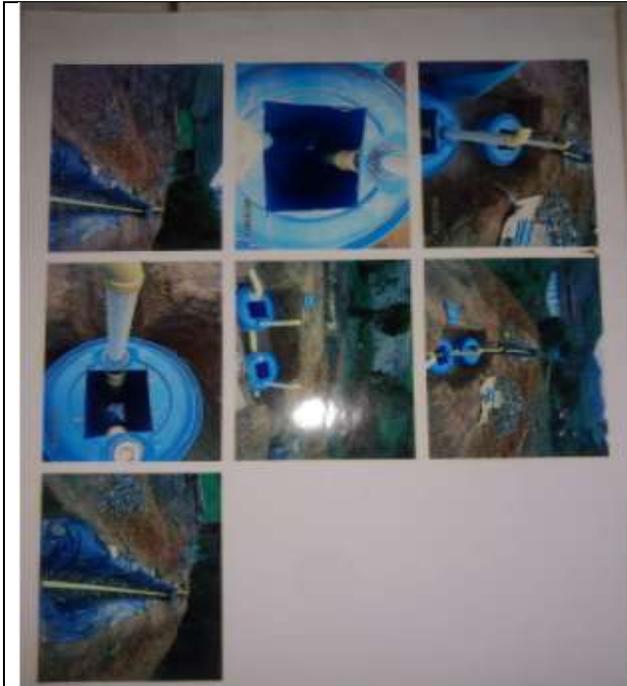
Figura 14. Registro fotográfico de la construcción del sistema de tratamiento de la vivienda.

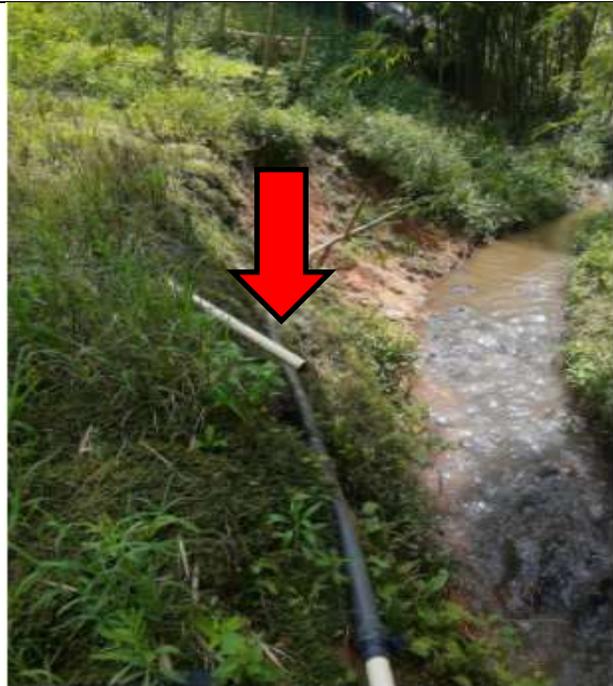
Figura 15. Descarga del agua residual tratada de la trampa de grasas.

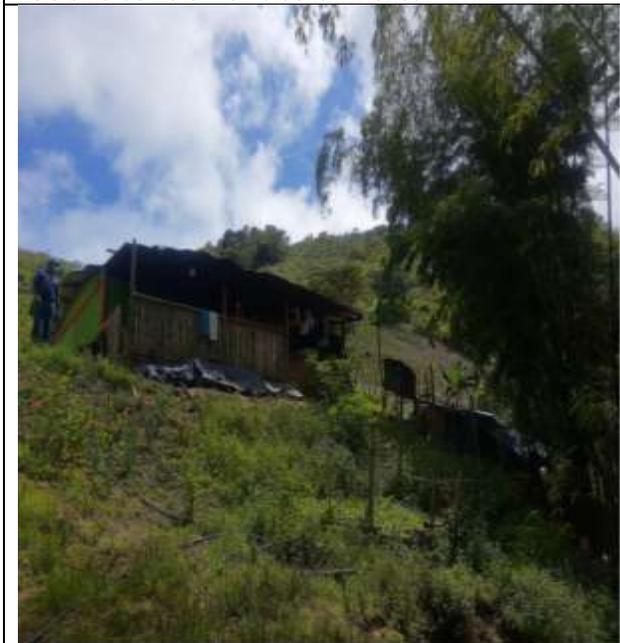
Figura 16. Registro fotográfico de la orilla del barranco de la quebrada San Salvador.

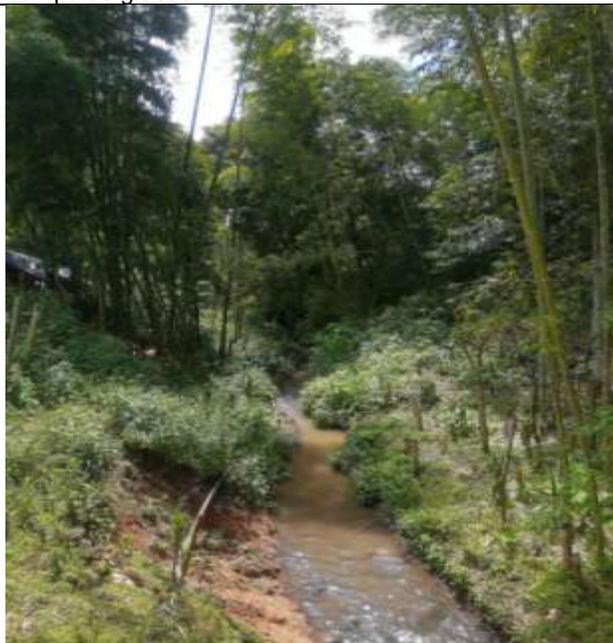
Figura 17. Registro fotográfico quebrada san salvador

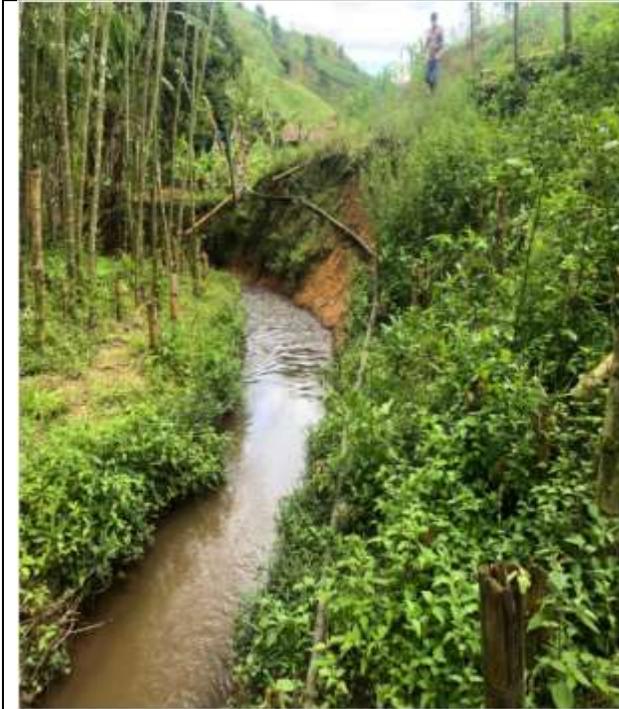
Figura 18. Barranco de la quebrada San Salvador.

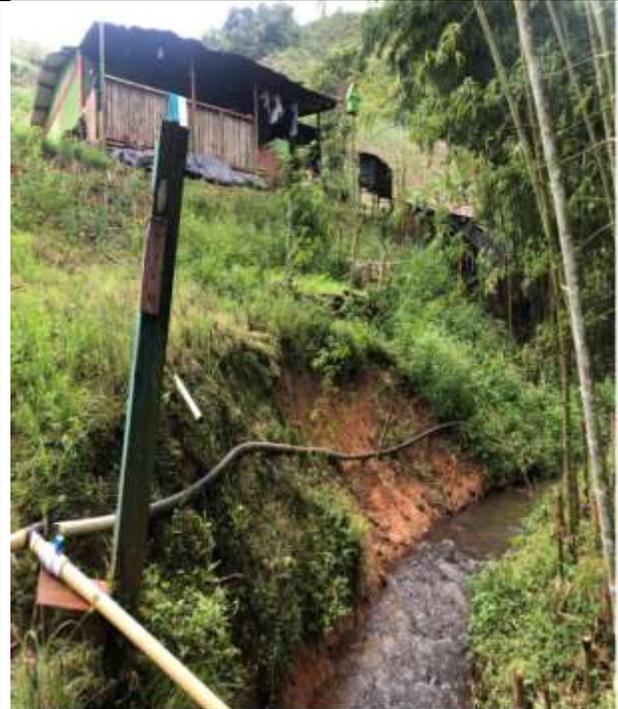
Figura 13. Registro fotográfico de la ubicación de la vivienda respecto a la quebrada San Salvador.

A la pregunta para la prueba pericial “verificar el nivel de riesgo que representa la vivienda existente en el predio de propiedad del señor Alfredo Noreña”, se verifica que el predio está ubicado dentro de la zona de protección de la quebrada San Salvador, contraviniendo lo establecido en el artículo 2.2.1.1.18.2 del Decreto Único 1076 de 2015, Reglamentario del Sector Ambiente y Desarrollo Sostenible, que indica en relación con la protección y conservación de los bosques, se debe mantener en cobertura boscosa las áreas forestales protectoras. Se entiende por áreas forestales protectoras: a) Los nacimientos de fuentes de aguas en una extensión por lo menos 100 metros a la redonda, medidos a partir de su periferia. B) Una franja no inferior a 30 metros de ancha, paralela a las líneas de mareas máximas, a cada lado de los cauces de los ríos, quebradas y arroyos, sean permanentes o no, y alrededor de los lagos o depósitos de agua.
