**JUZGADO TERCERO ADMINISTRATIVO ORAL DEL CIRCUITO DE IBAGUÉ  
AUDIENCIA DE PRUEBAS E INSPECCIÓN JUDICIAL**

**ACTA No. 003 de 2022  
Artículo 181 Ley 1437 de 2011**

**Inspección judicial:** Se decretó la inspección judicial al hangar que fue objeto del Contrato de Arrendamiento No. IB-AR-DRB-031-04 de 2005, el cual se encuentra ubicado en el antiguo Aeropuerto Perales de Ibagué, con el fin de determinar la actual ocupación del inmueble, su ubicación precisa, el uso del mismo y las condiciones generales actuales del inmueble.

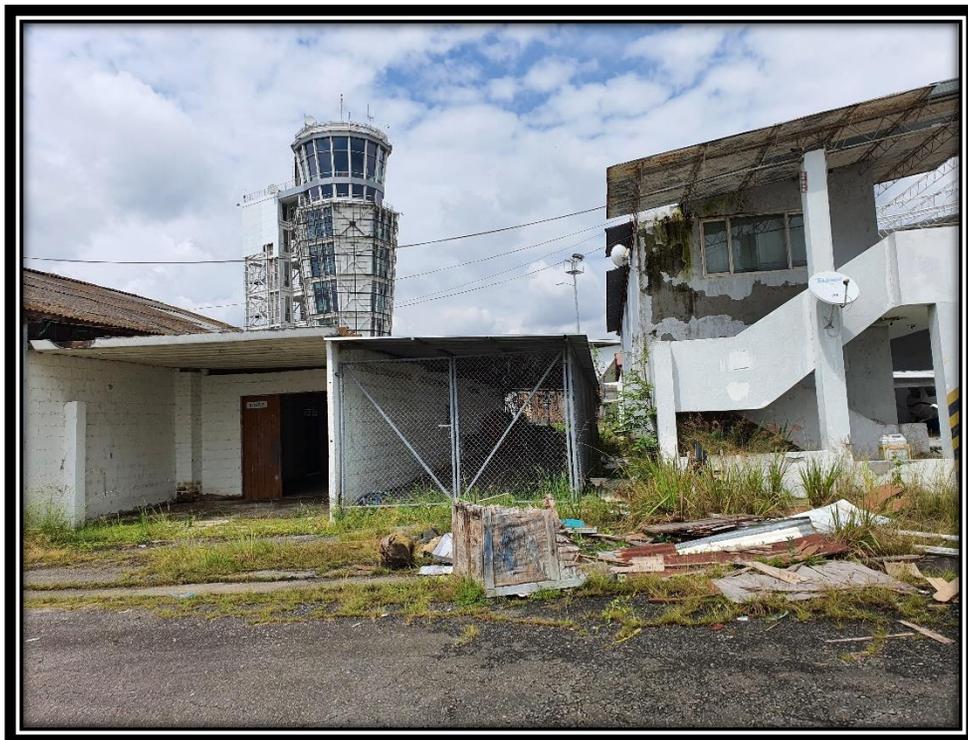
Fotografía 2

Linderos del inmueble: De acuerdo con el contrato de arrendamiento 031-04 del área del inmueble arrendado corresponde a 518 m<sup>2</sup>. Discriminados y alinderados así: **Hangar – Mantenimiento.** Por el Norte en longitud de 27,85 metros con zona de aislamiento de por medio; por el Sur en longitud de 27,85 metros con zona de tanqueo; por el Oriente en longitud de 19,15 metros con zona de aislamiento de por medio con el hangar de Ivieta (Fotografía 2); por el Occidente en longitud de 19,15 metros con zona de aislamiento (fotografía 3).

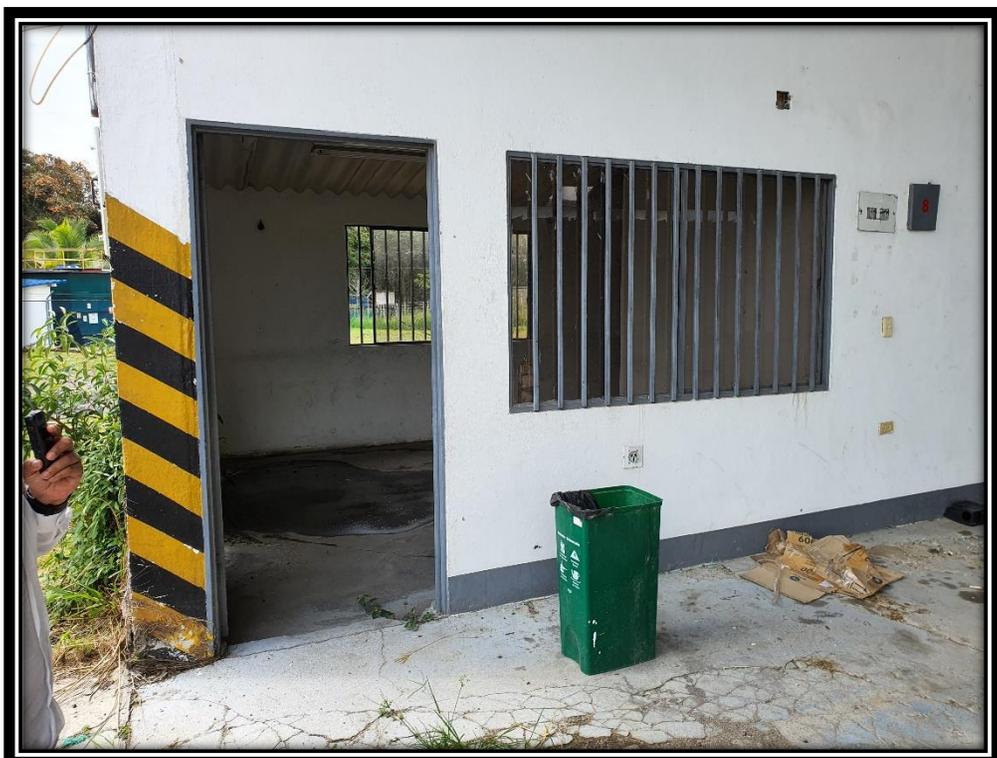
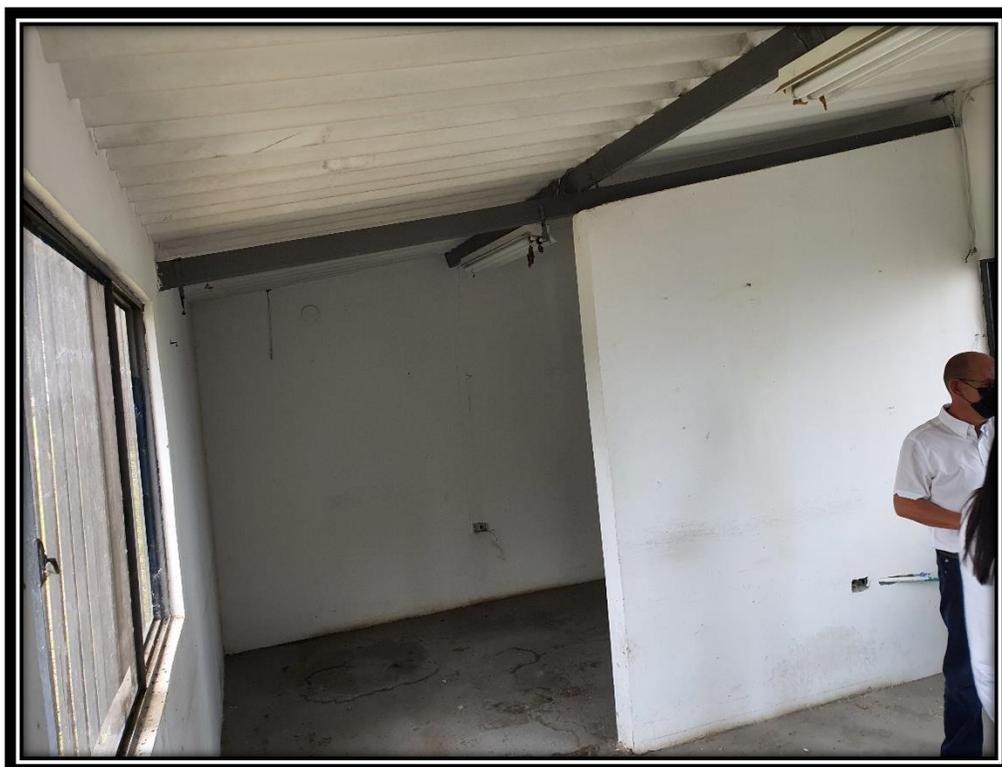
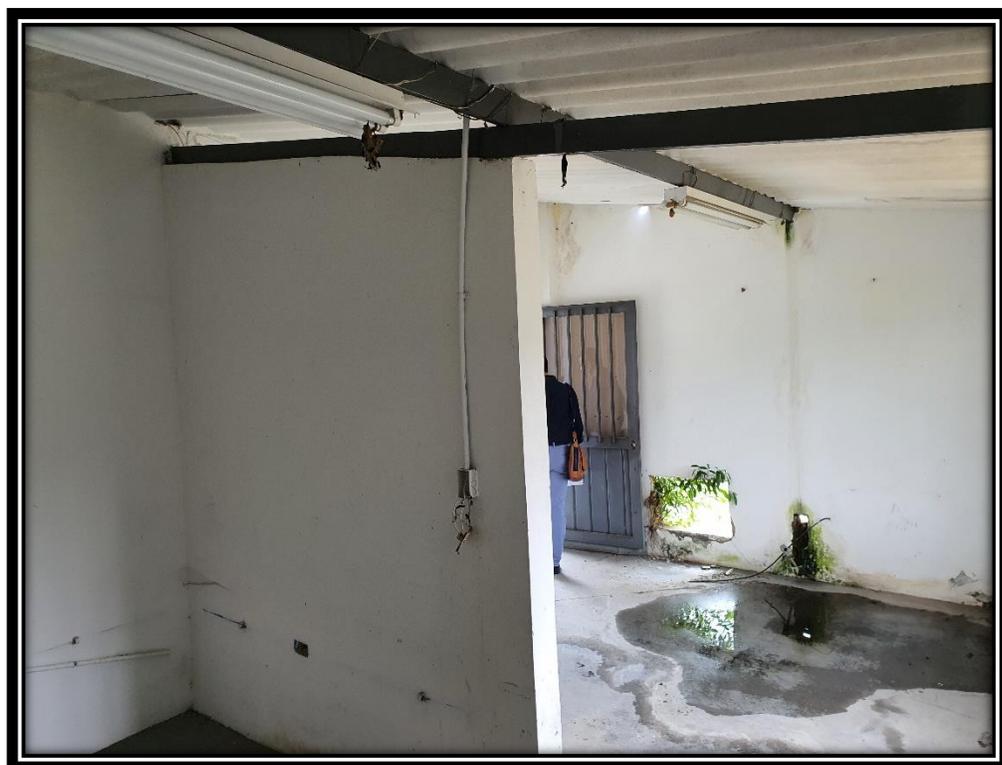
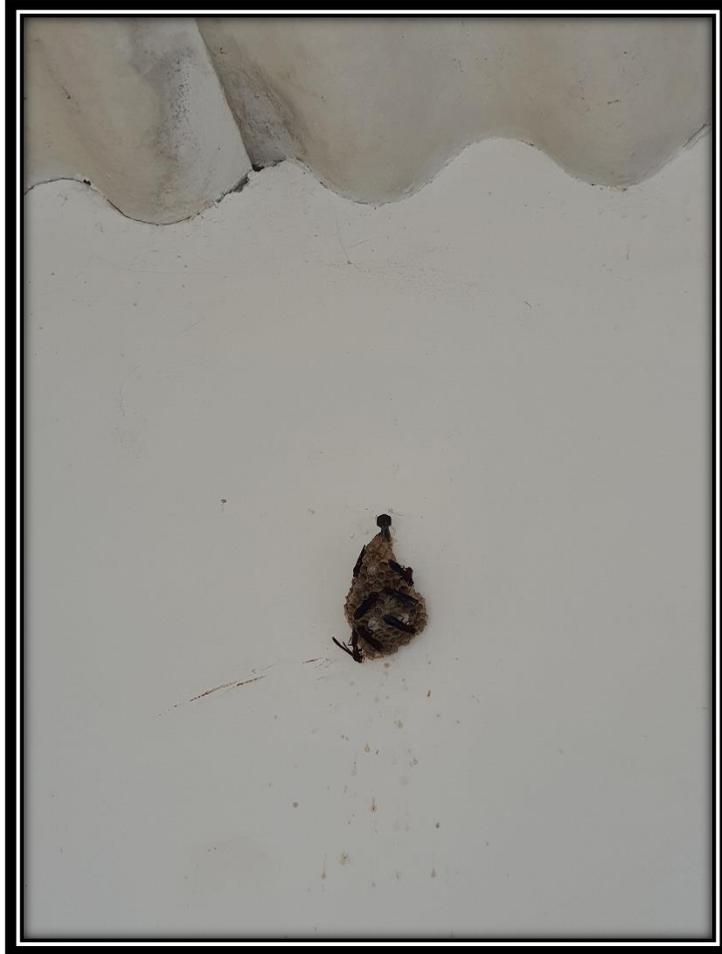
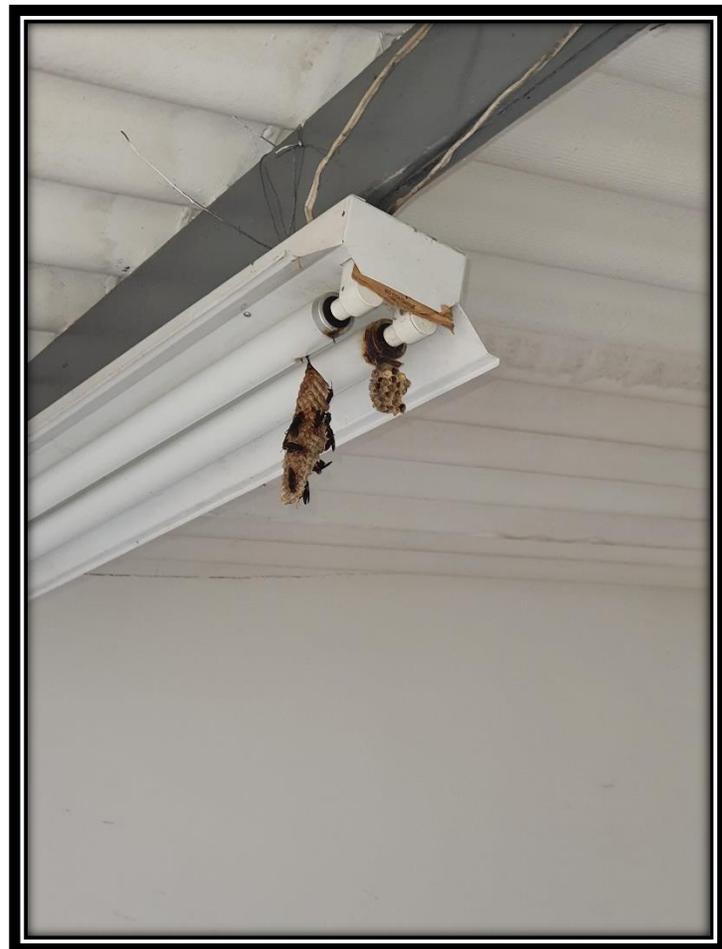
En el inmueble se encuentra al costado izquierdo un primer salón desocupado, con presencia de panales de avispas. Se toma registro fotográfico.

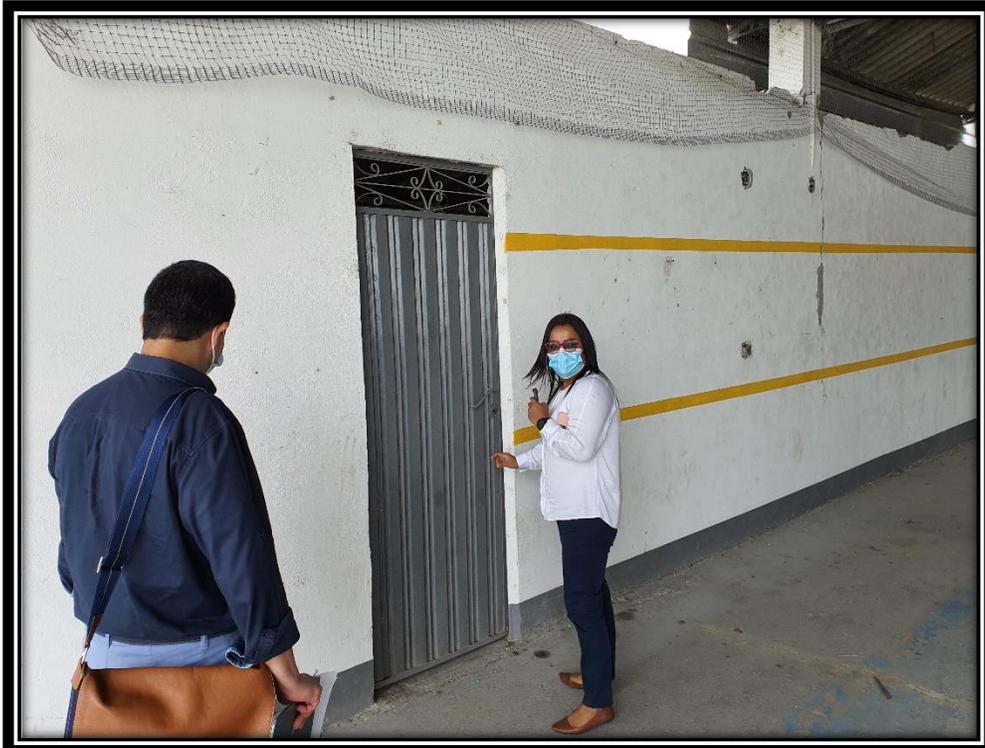
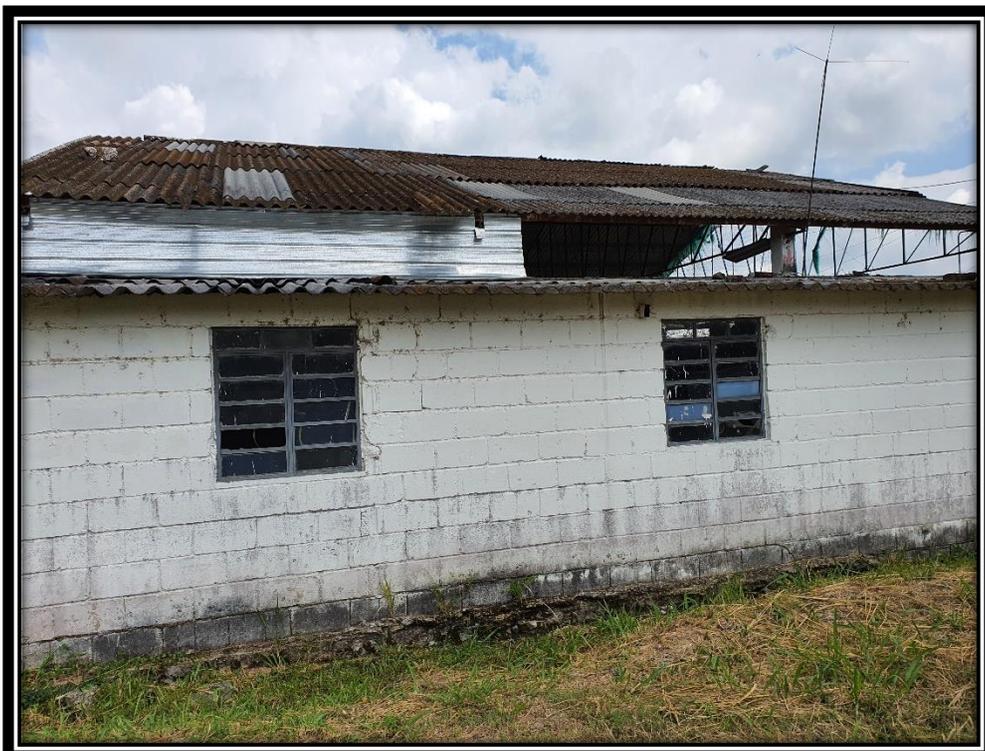
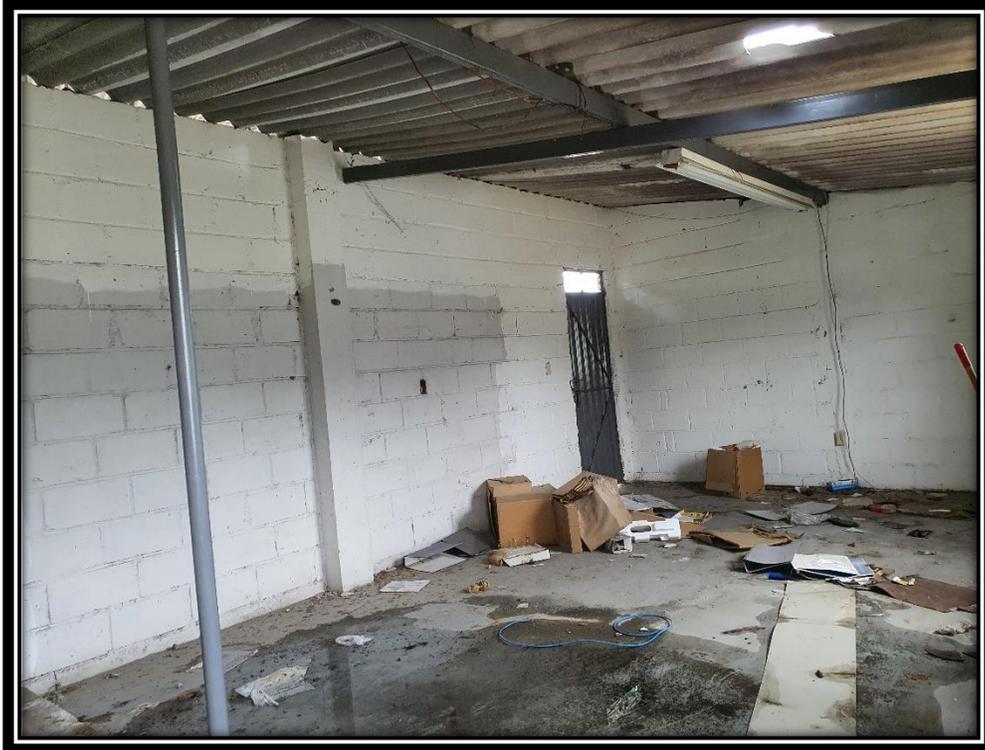
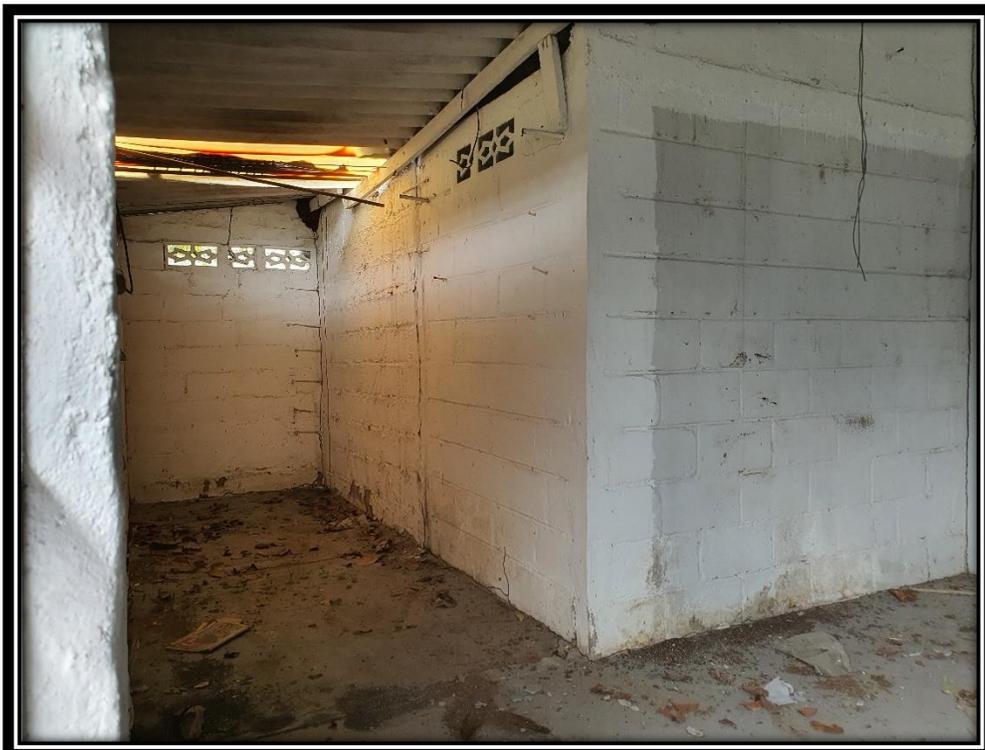
Se observa una puerta metálica de acceso a una segunda habitación o salón, la puerta cerrada sin contar con llave para su acceso; por las ventanas del costado exterior de esta habitación se observa que la misma se encuentra completamente desocupado. Se toma registro fotográfico.

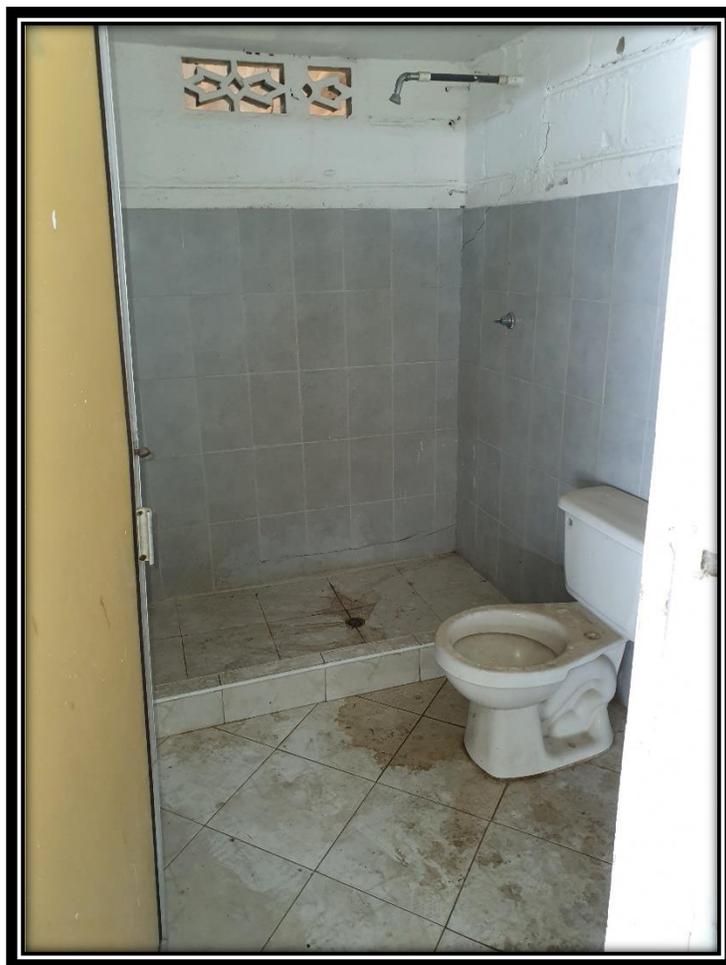
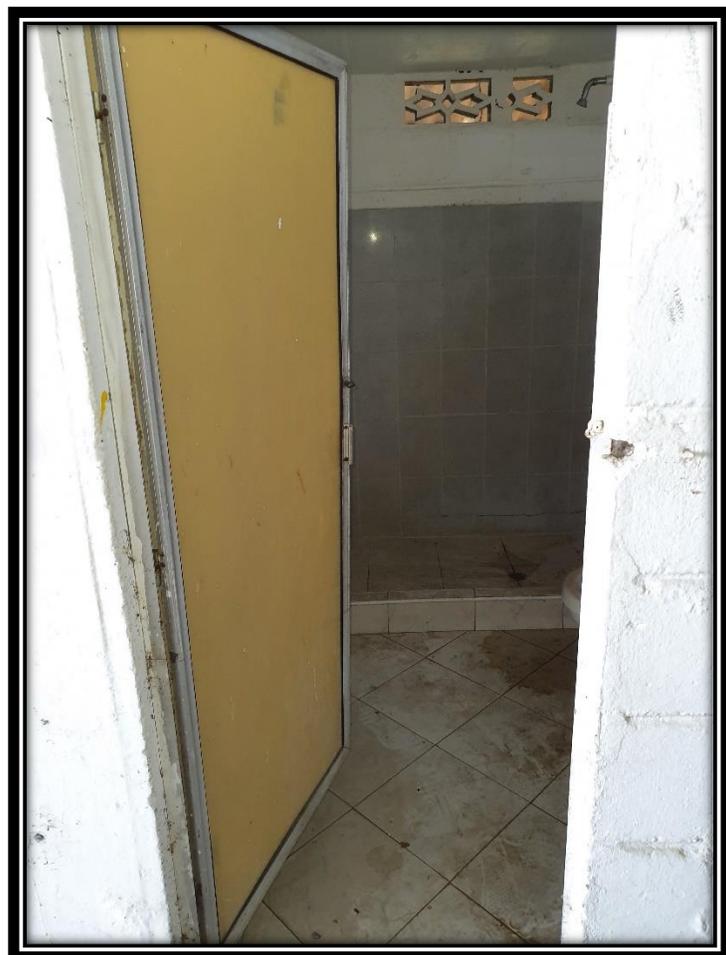
A continuación se encuentra un baño con servicio de ducha, sanitario y lavamanos en muy mal estado de uso y conservación, cuyo acceso es a través de una puerta de lámina, también en mal estado de conservación. Se toma registro fotográfico.

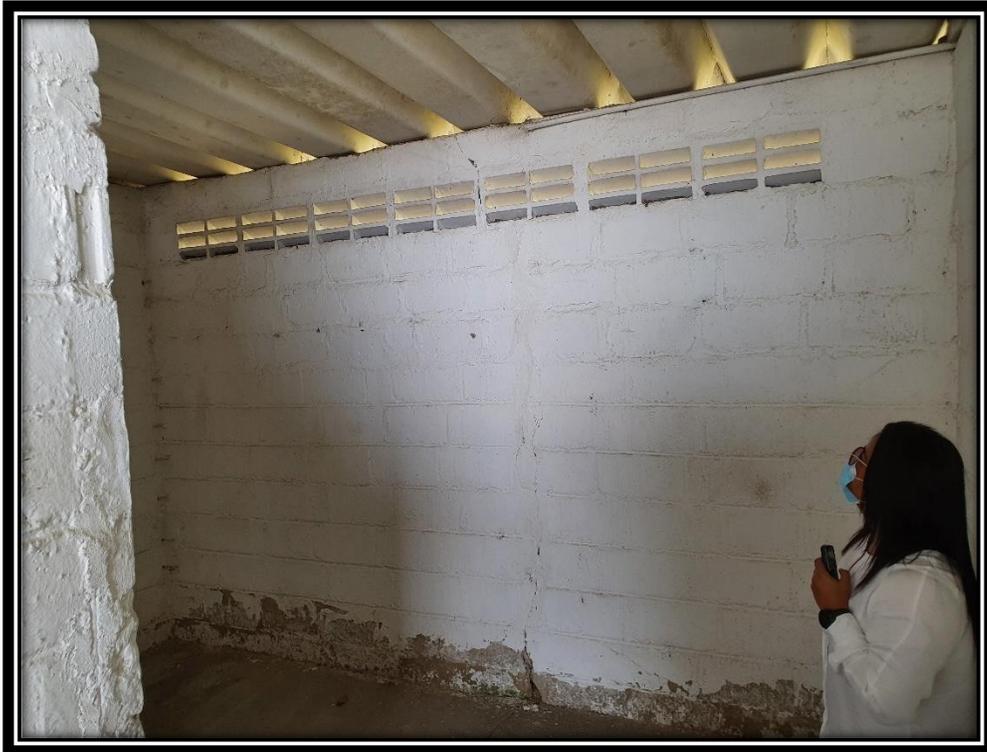
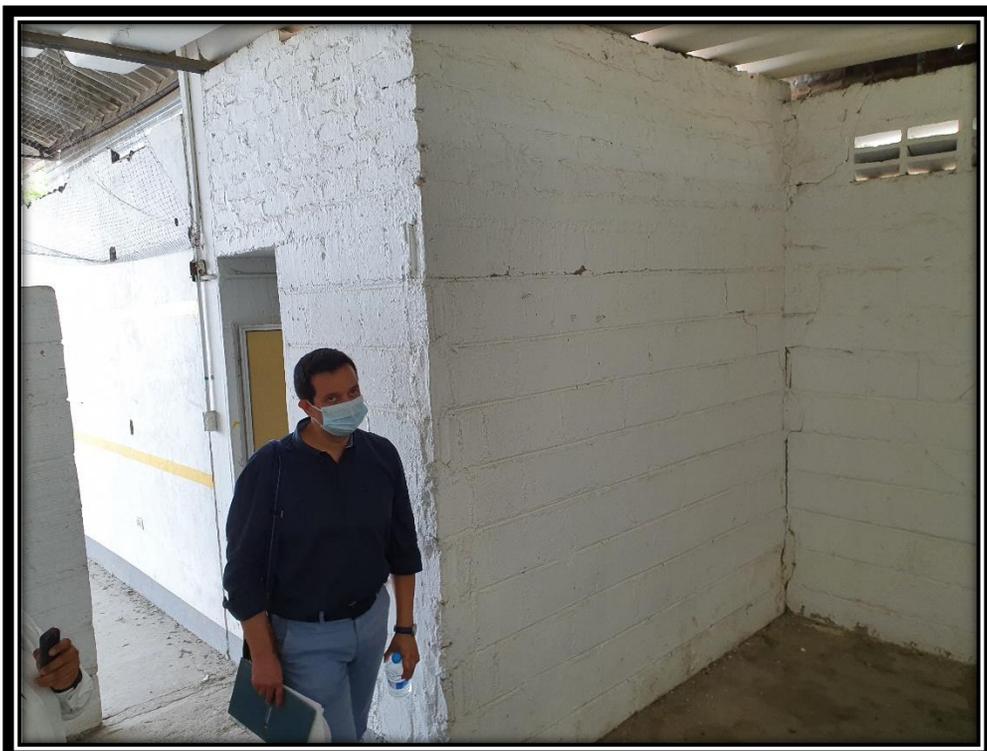
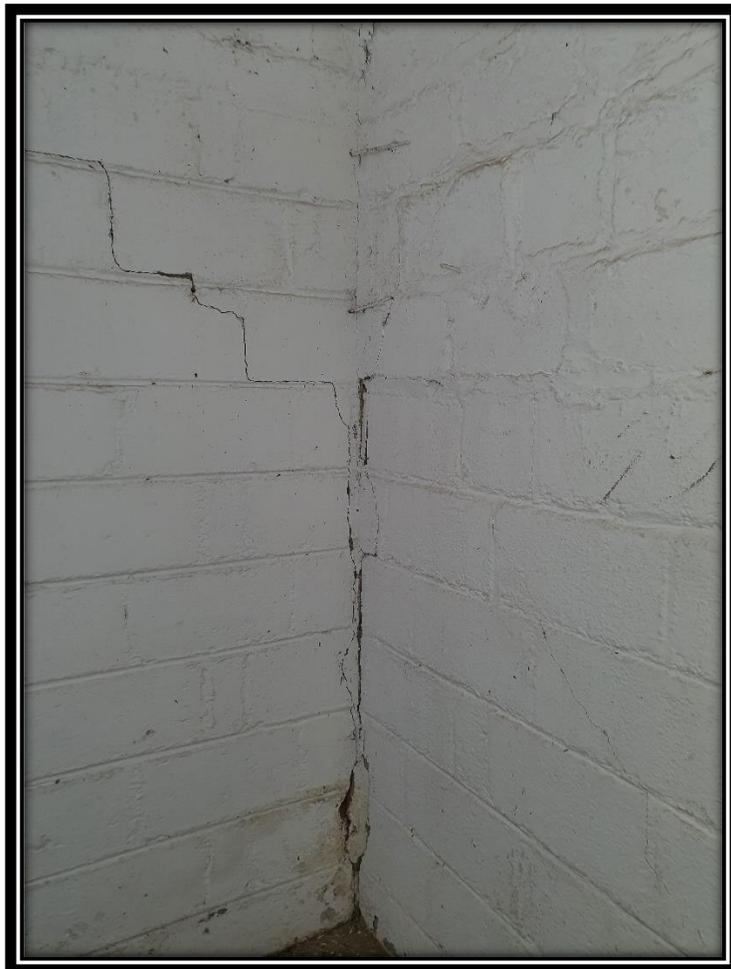
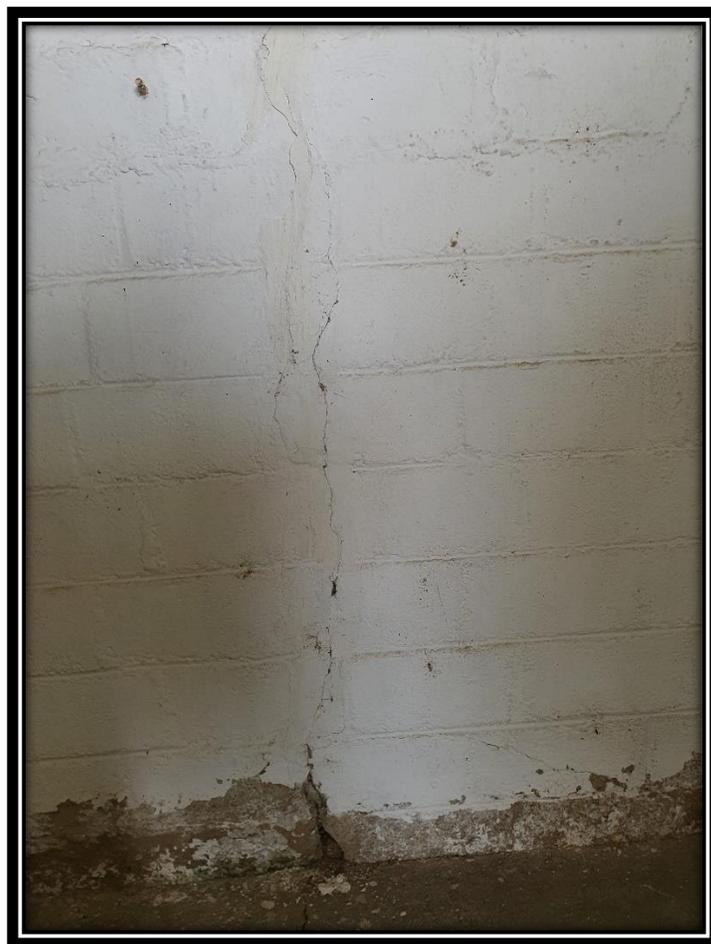
Seguidamente se aprecia un espacio igualmente desocupado y sin puerta de acceso, observándose grietas en las paredes de este habitáculo. Se toma registro fotográfico.

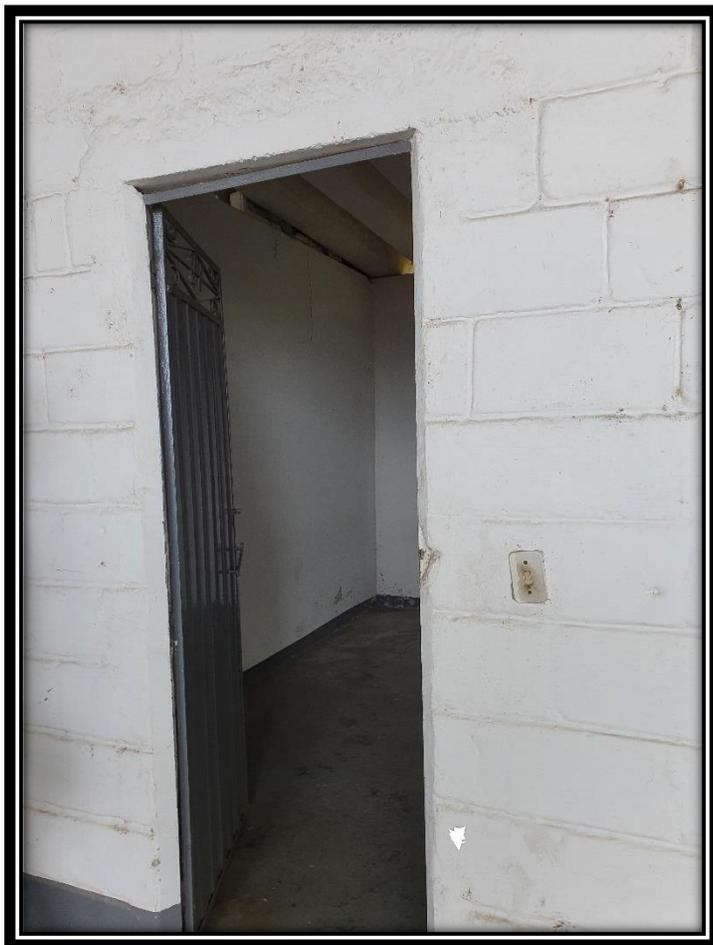
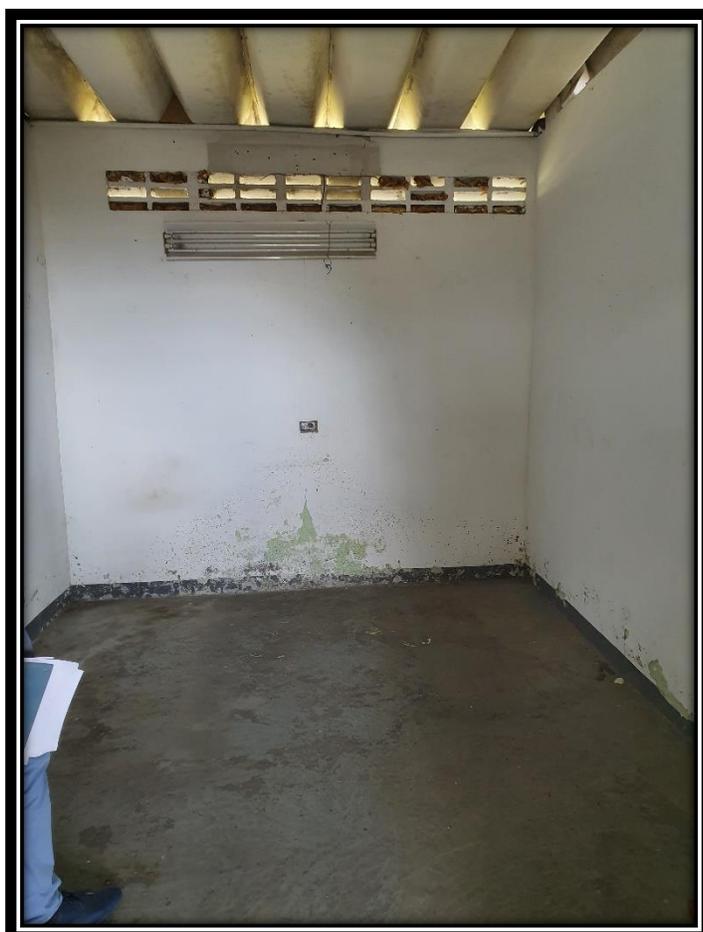
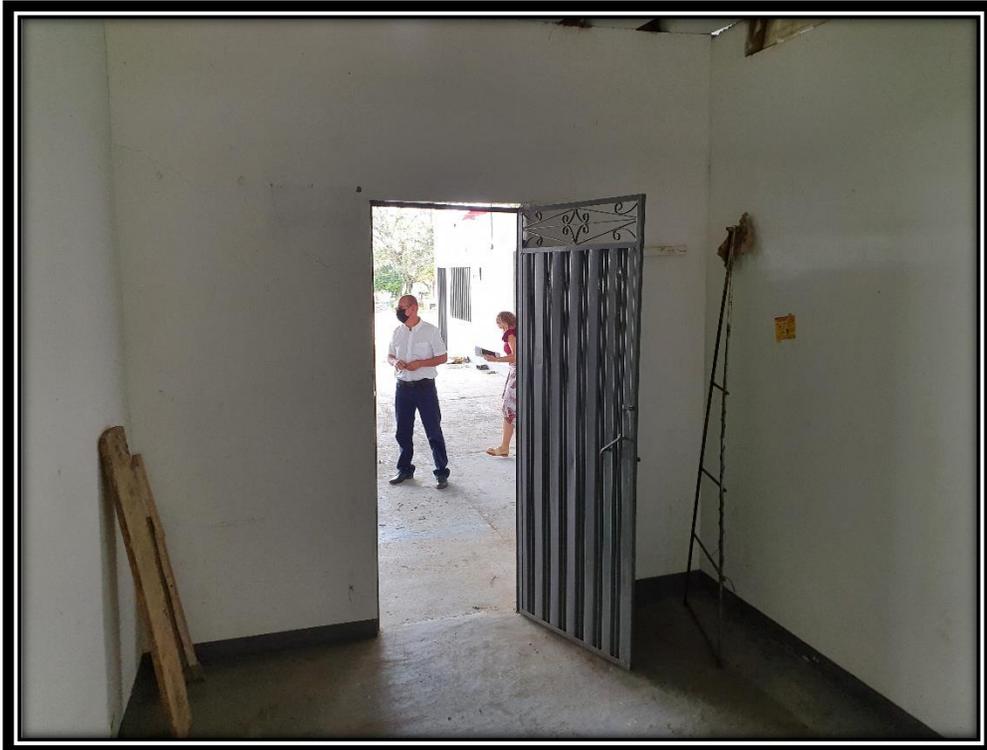
Luego de esa habitación se encuentra una cuarta habitación con puerta metálica abierta; al ingresar se observa desocupada. Se toma registro fotográfico.

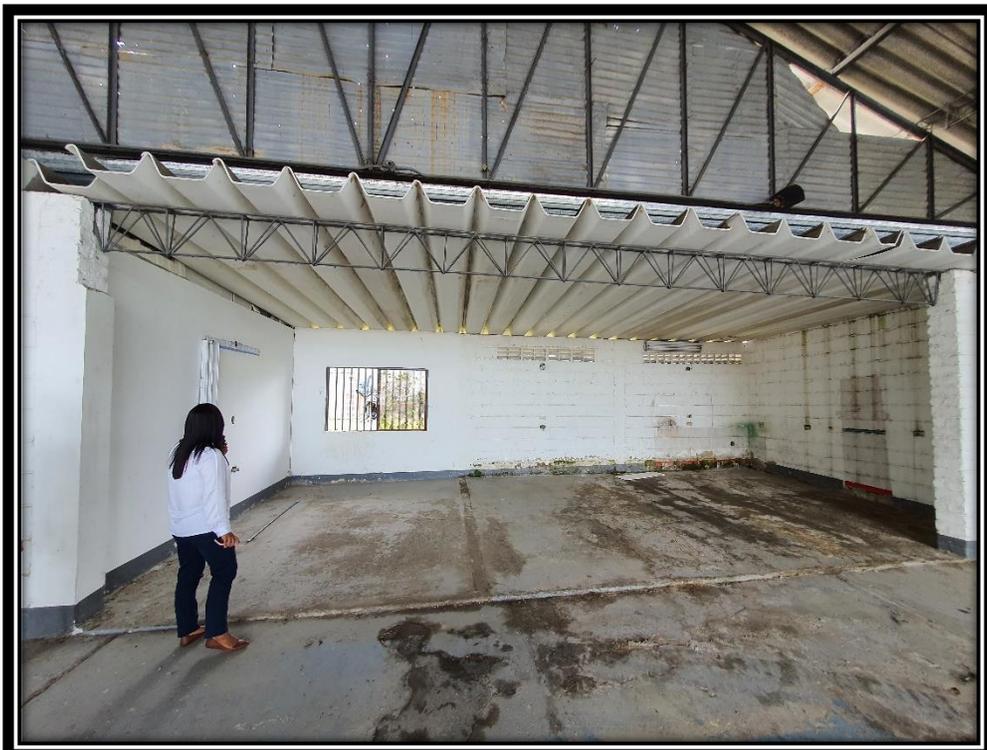
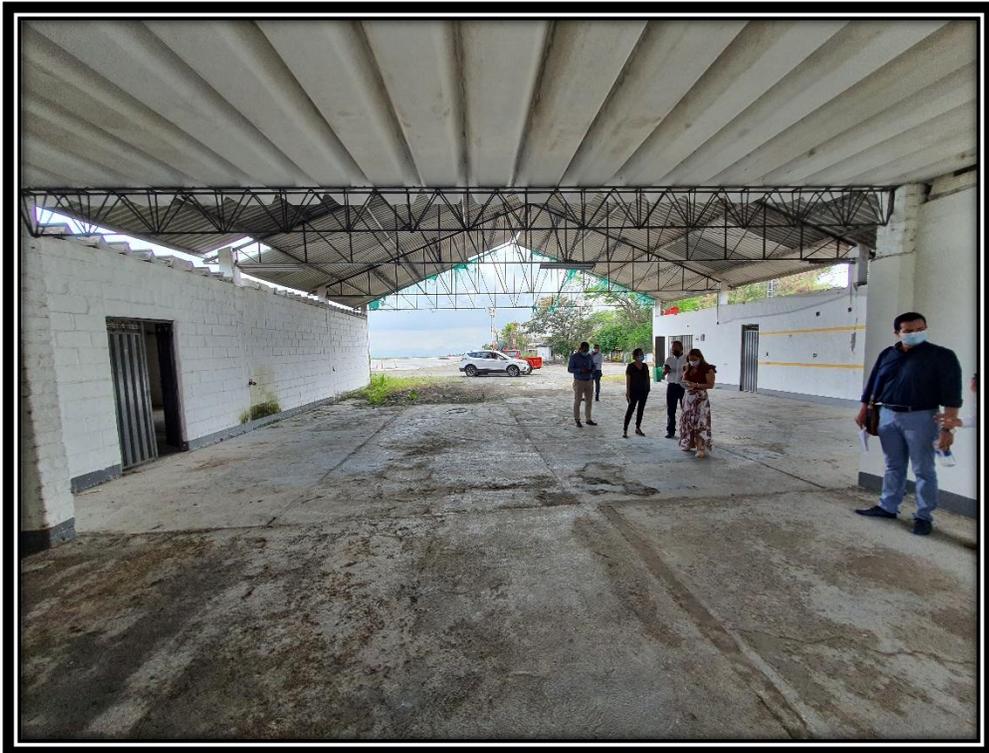
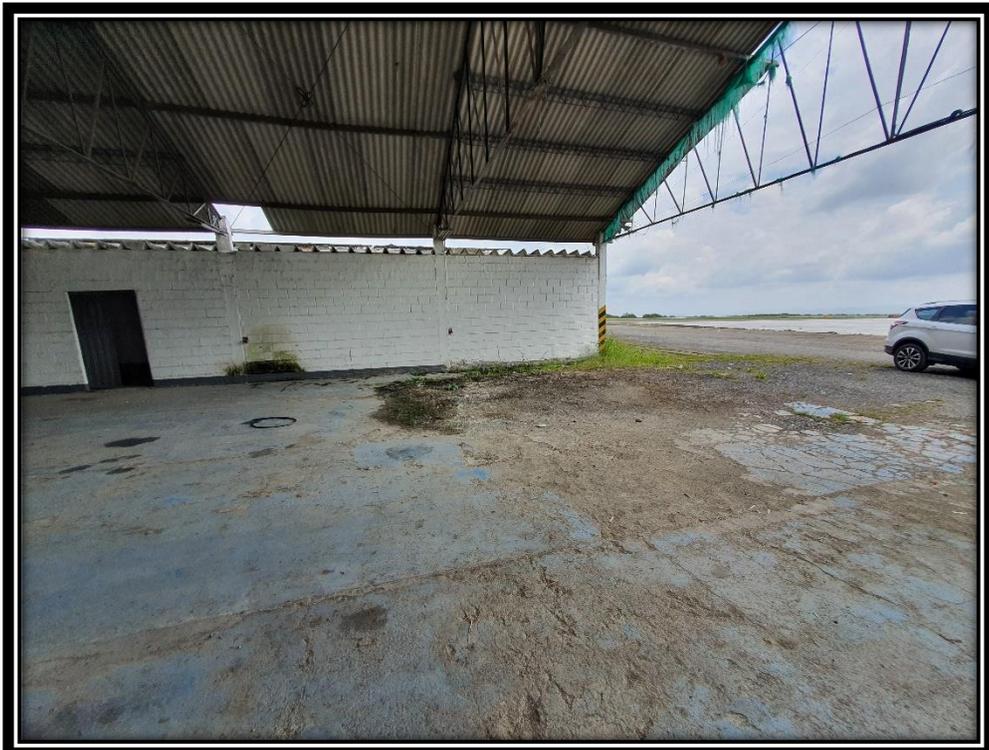
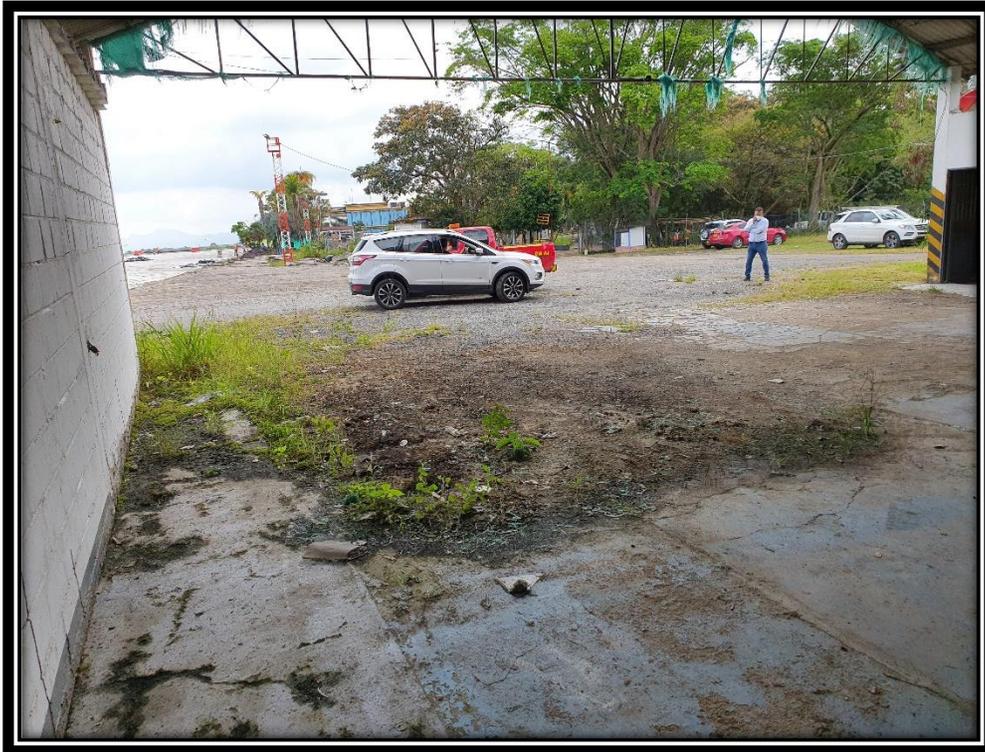
Al costado derecho de la anterior habitación se observa un espacio con piso en cemento alisado completamente deteriorado, paredes en bloque, una ventana enrejada, techo en canaleta; en la parte exterior (al centro de la construcción) un espacio o salón amplio con teja en Eternit con cercha metálica, el piso del salón se alcanza a observar que originalmente estaba pintado de azul empero actualmente presenta un grave deterioro, incluso presenta una zona invadida con maleza y humedad. Se toma registro fotográfico.

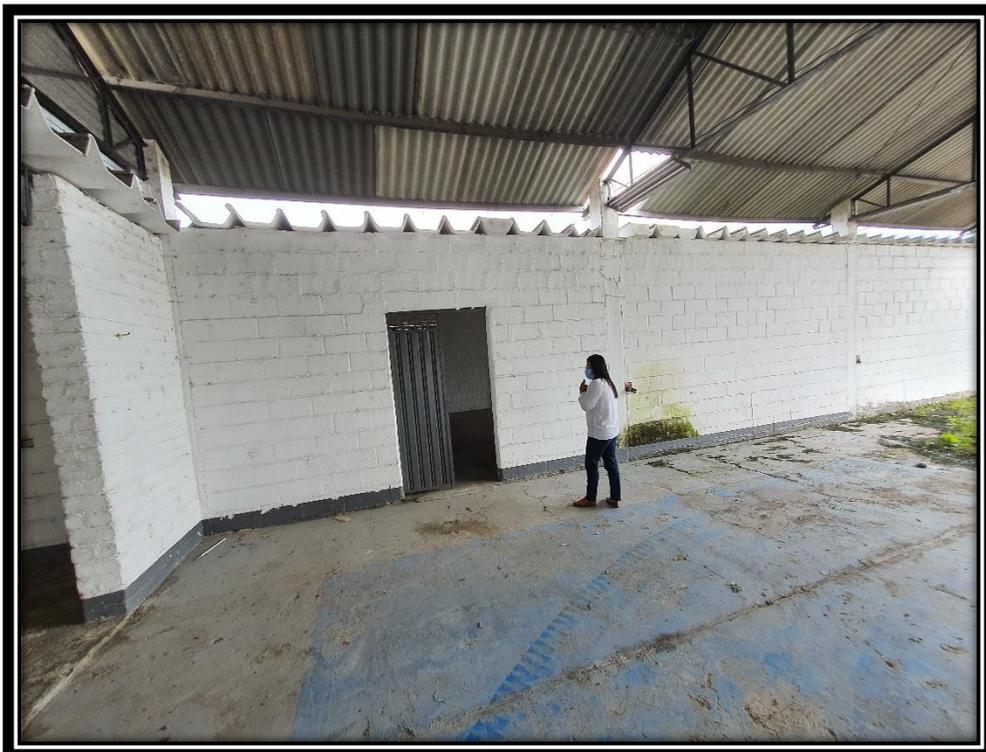
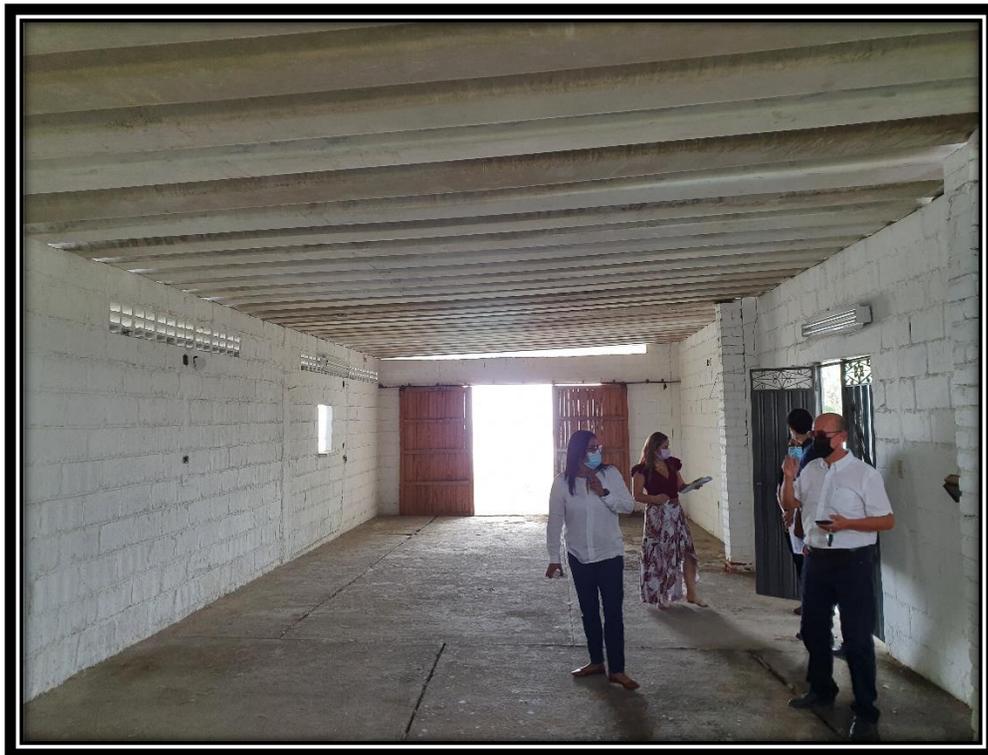
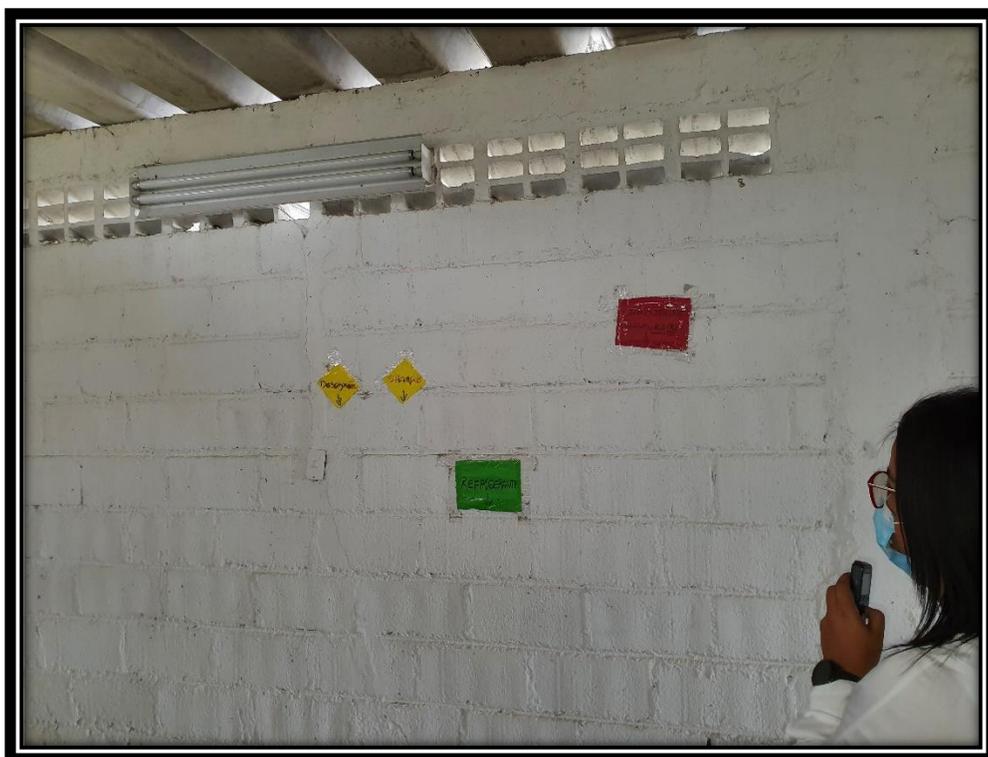
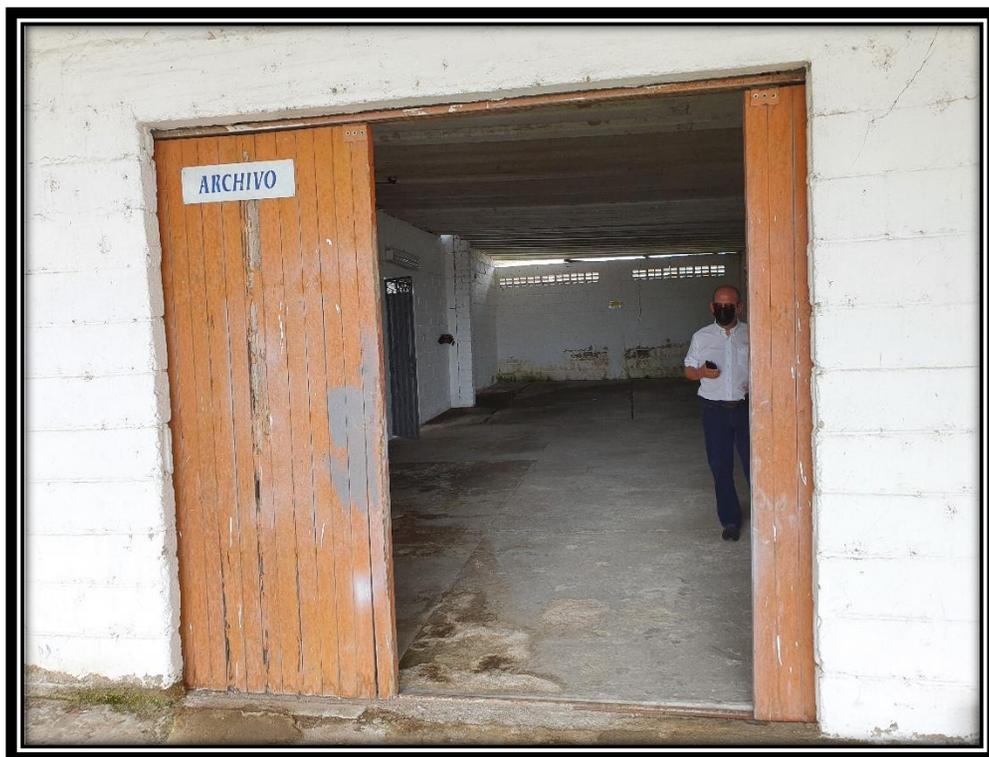
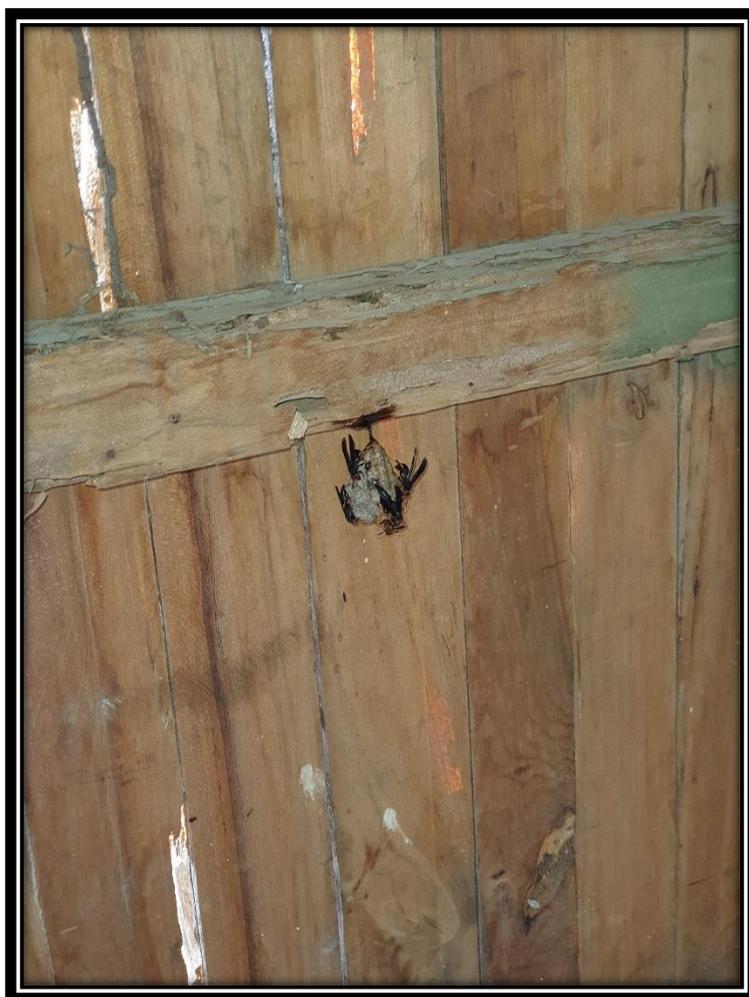
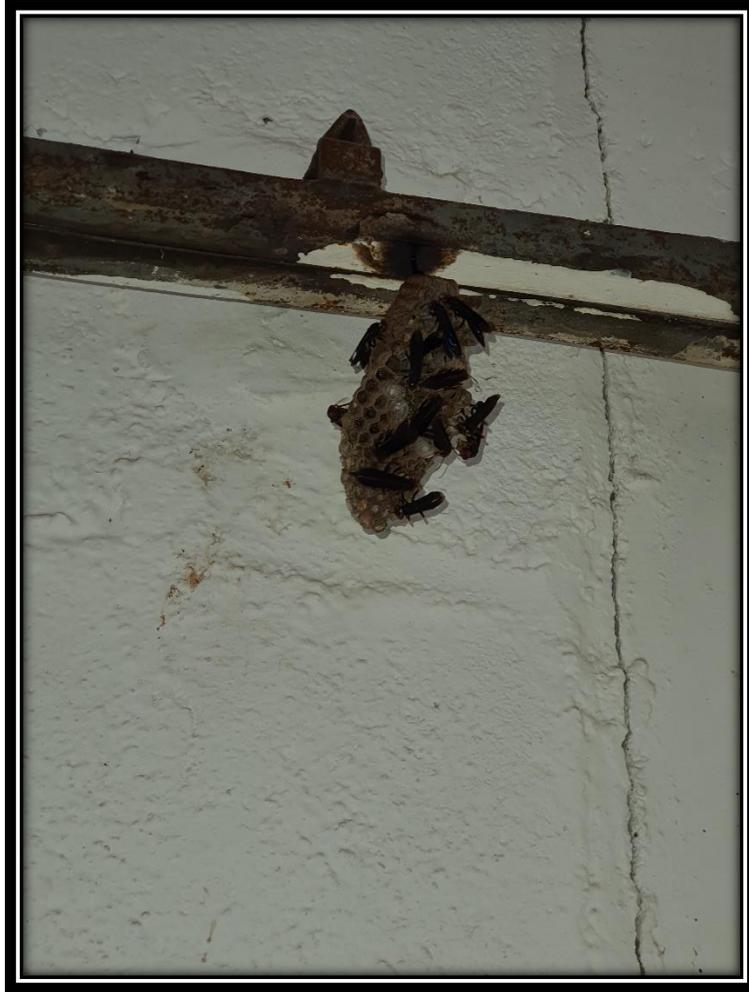
Al costado derecho del salón amplio central se observa otro salón con puerta de acceso metálica (abierta), al ingresar se observa un salón completamente desocupado, construido en bloque, teja de canaleta estructural, con una segunda puerta de en madera (porto con corredera, que da al frente exterior de la construcción) la cual se encuentra abierta y deteriorada, con un letrero en la parte externa que dice “Archivo”; al intentar moverla para cerrarla no se logra el cometido, dando la impresión de llevar mucho tiempo sin ser utilizada; en una de las paredes del habitáculo se observan unos letreros; así mismo se observan panales de avispas. Se toma registro fotográfico.
