**JUZGADO TERCERO ADMINISTRATIVO ORAL DEL CIRCUITO DE IBAGUÉ  
AUDIENCIA DE PRUEBAS E INSPECCIÓN JUDICIAL**

**ACTA No. 003 de 2022  
Artículo 181 Ley 1437 de 2011**

**Inspección judicial:** Se decretó la inspección judicial al hangar que fue objeto del Contrato de Arrendamiento No. IB-AR-DRB-031-04 de 2005, el cual se encuentra ubicado en el antiguo Aeropuerto Perales de Ibagué, con el fin de determinar la actual ocupación del inmueble, su ubicación precisa, el uso del mismo y las condiciones generales actuales del inmueble.

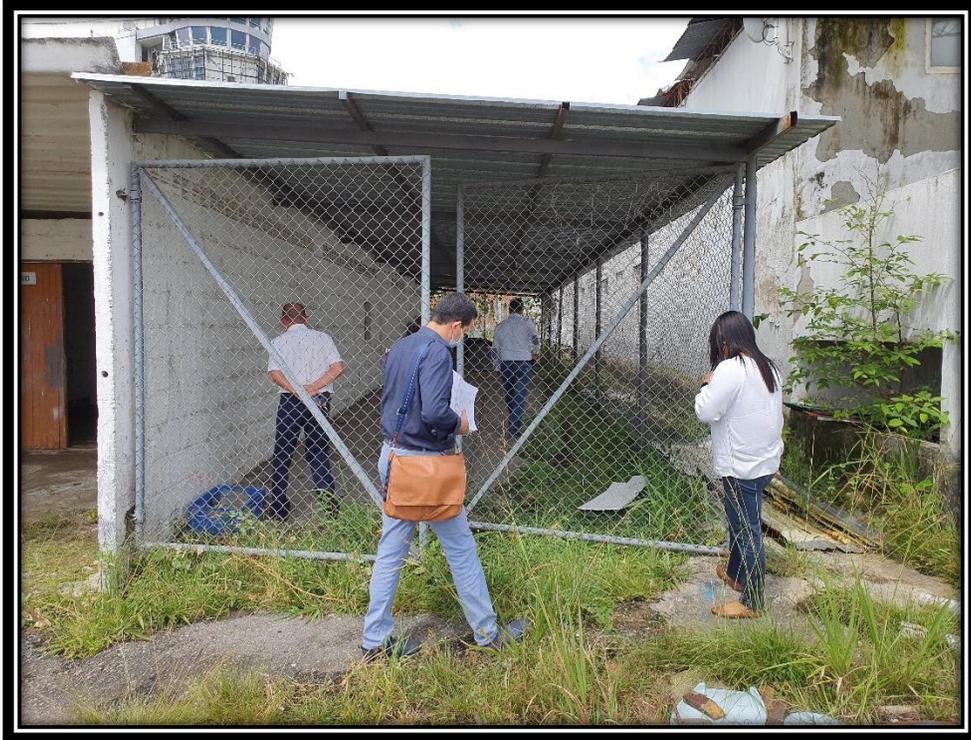
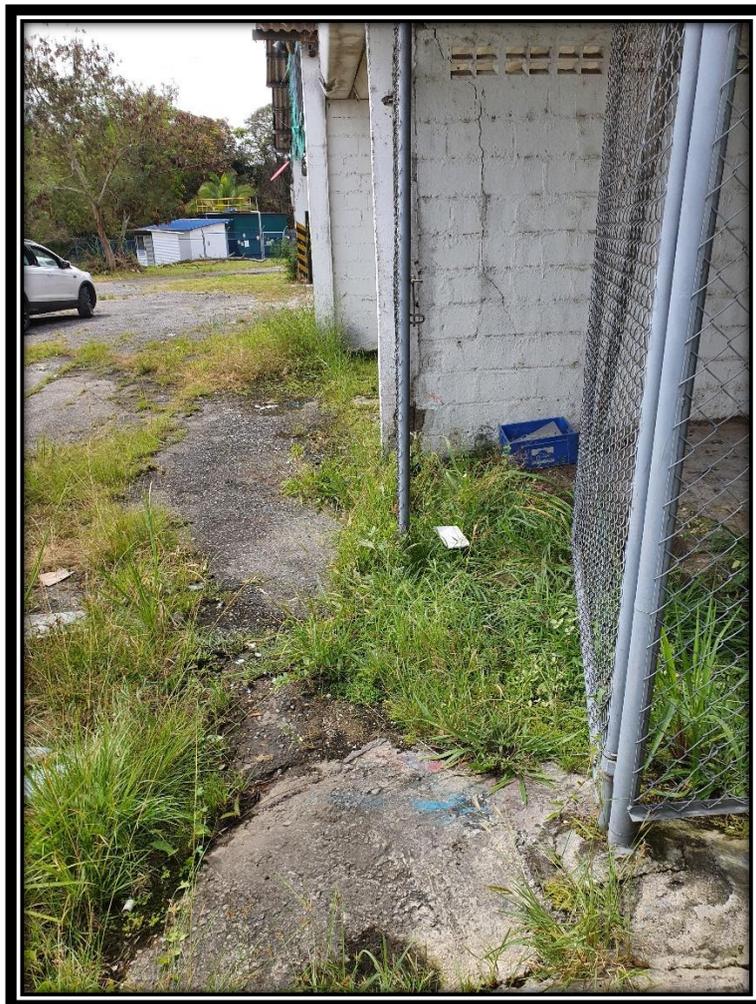
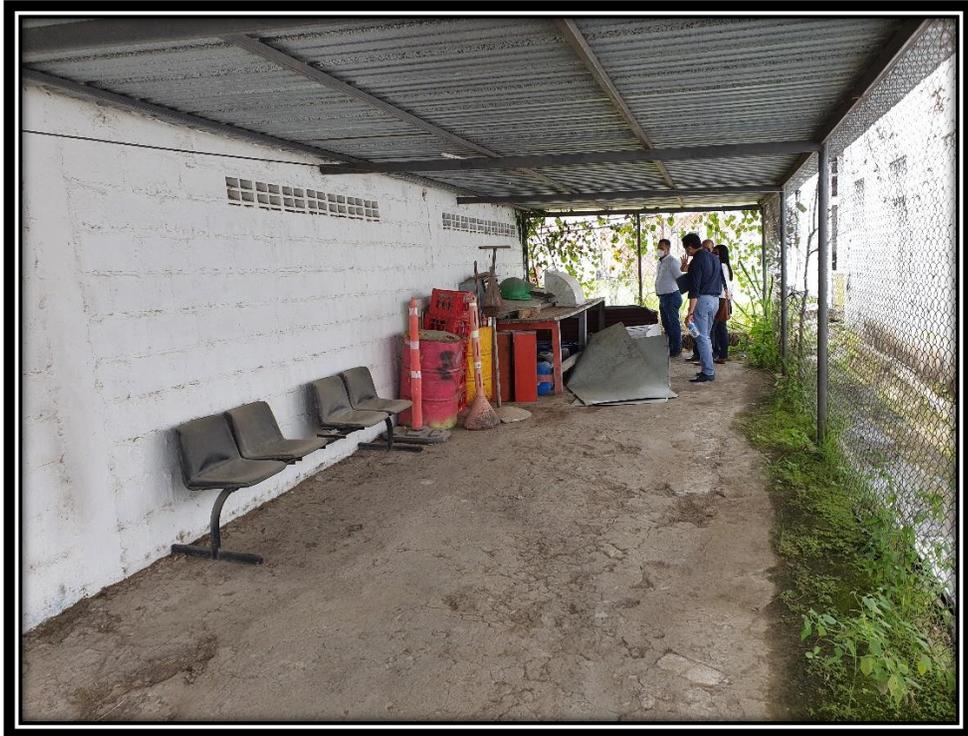
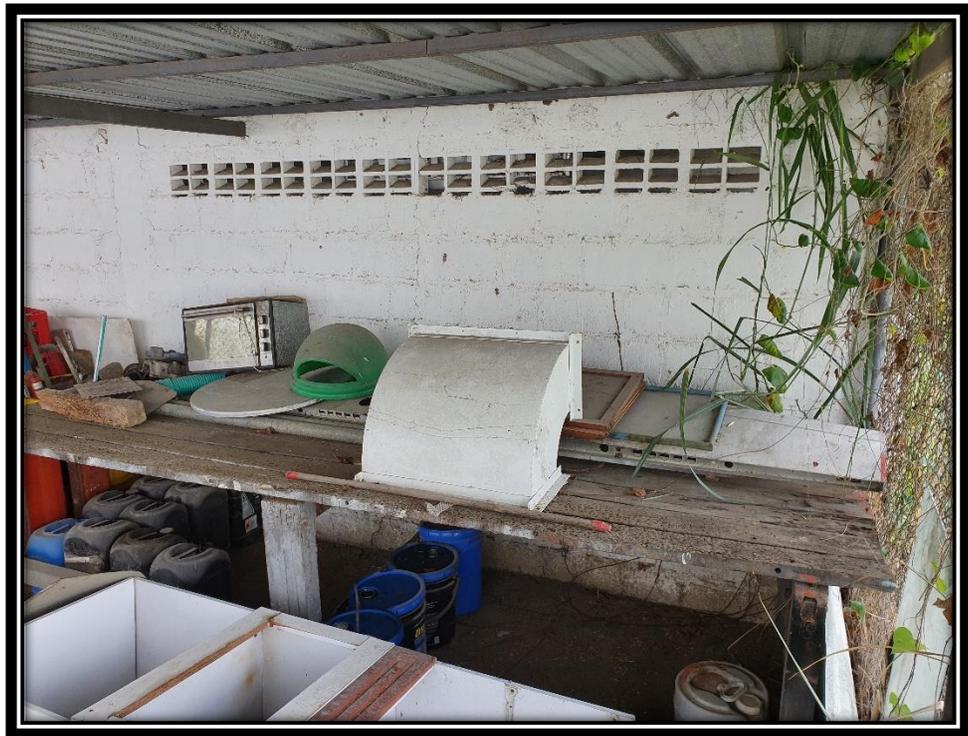
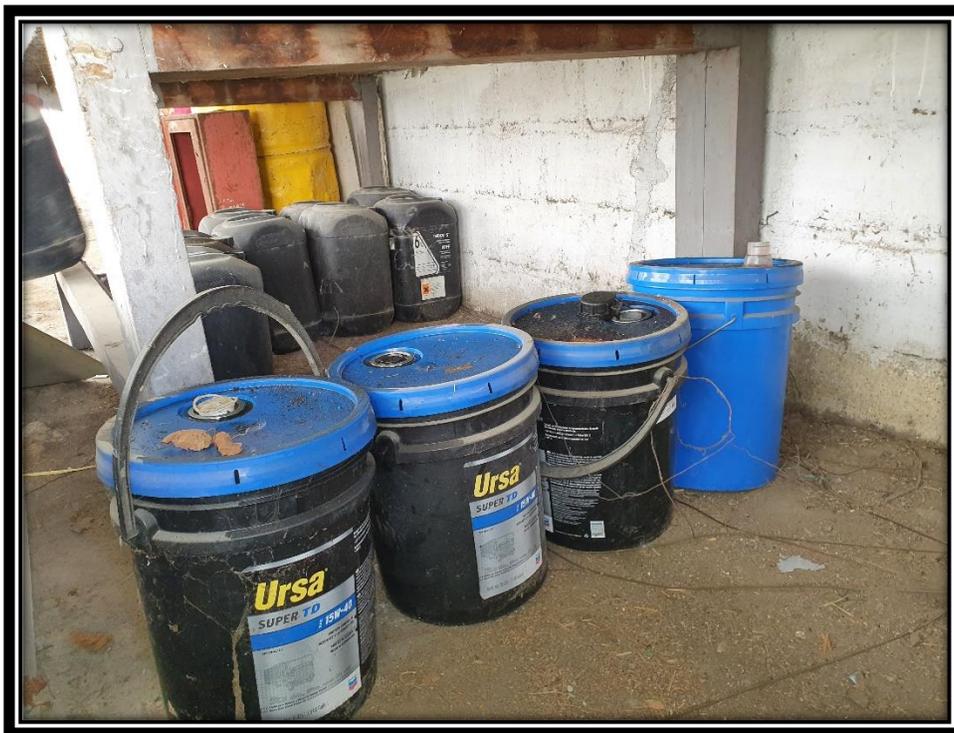
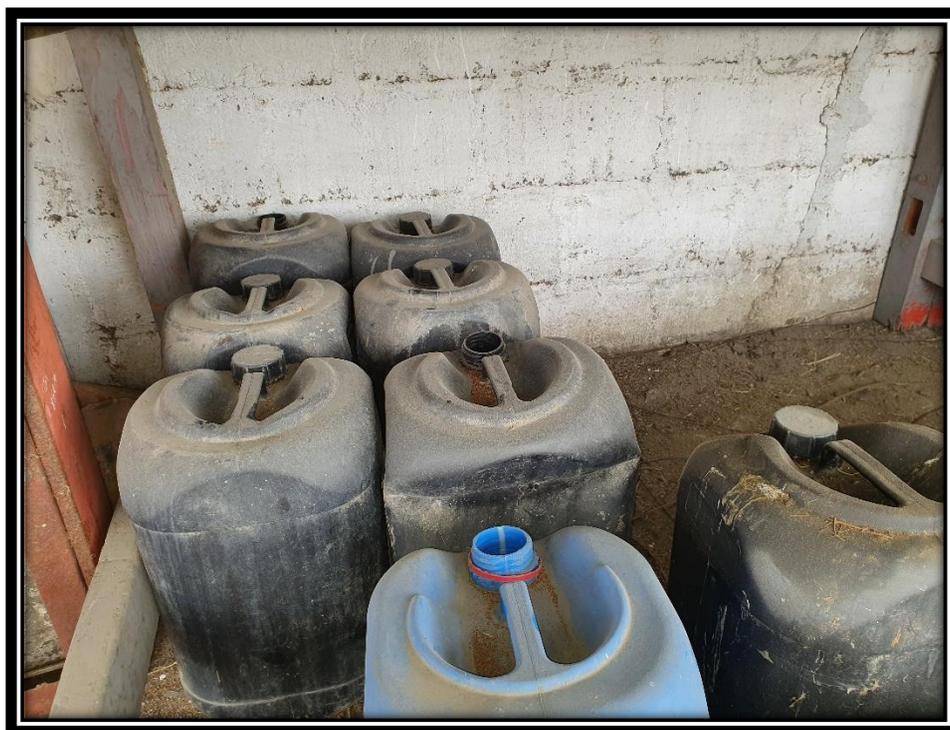
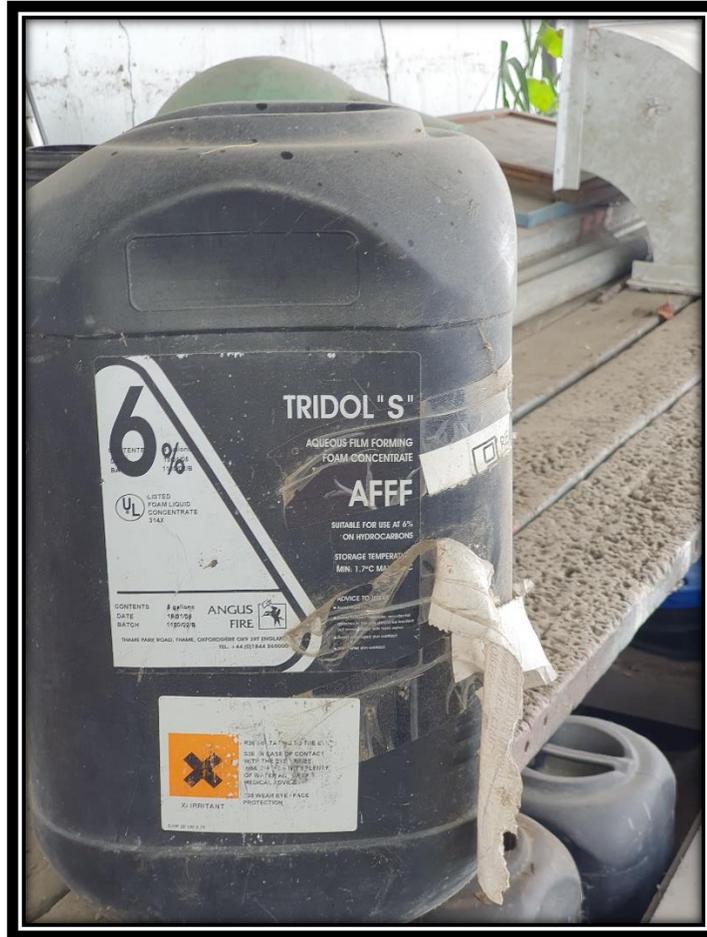
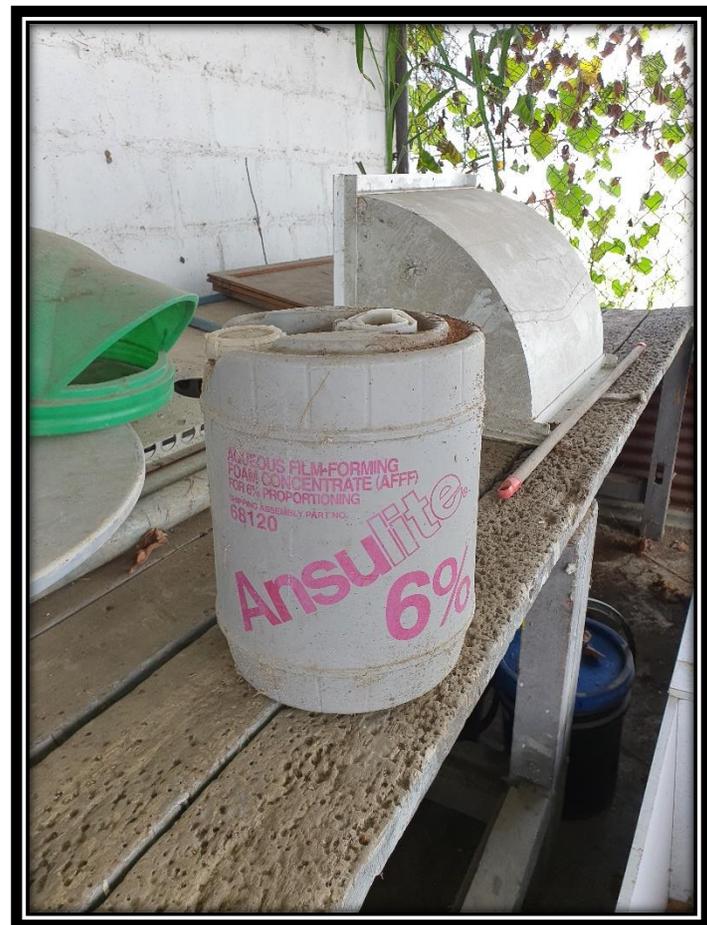
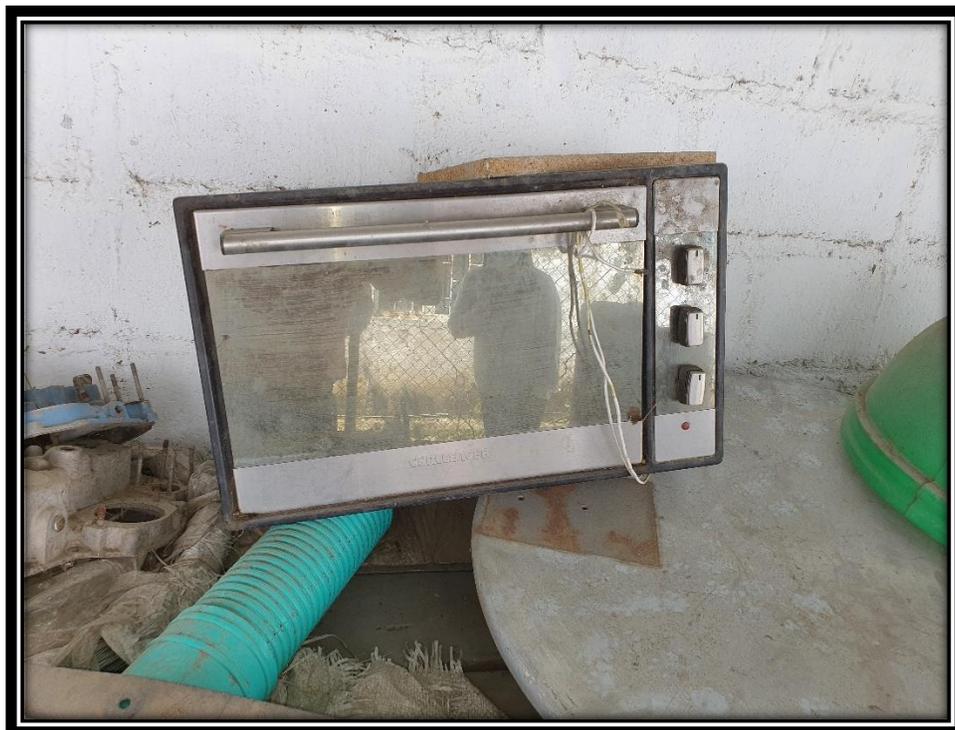
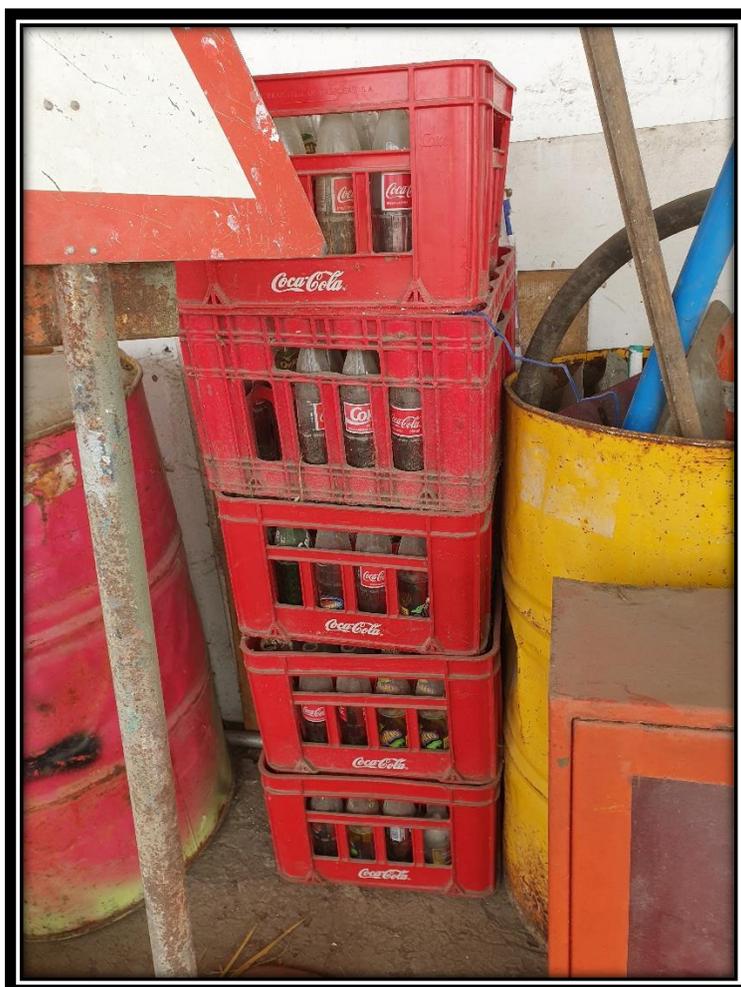
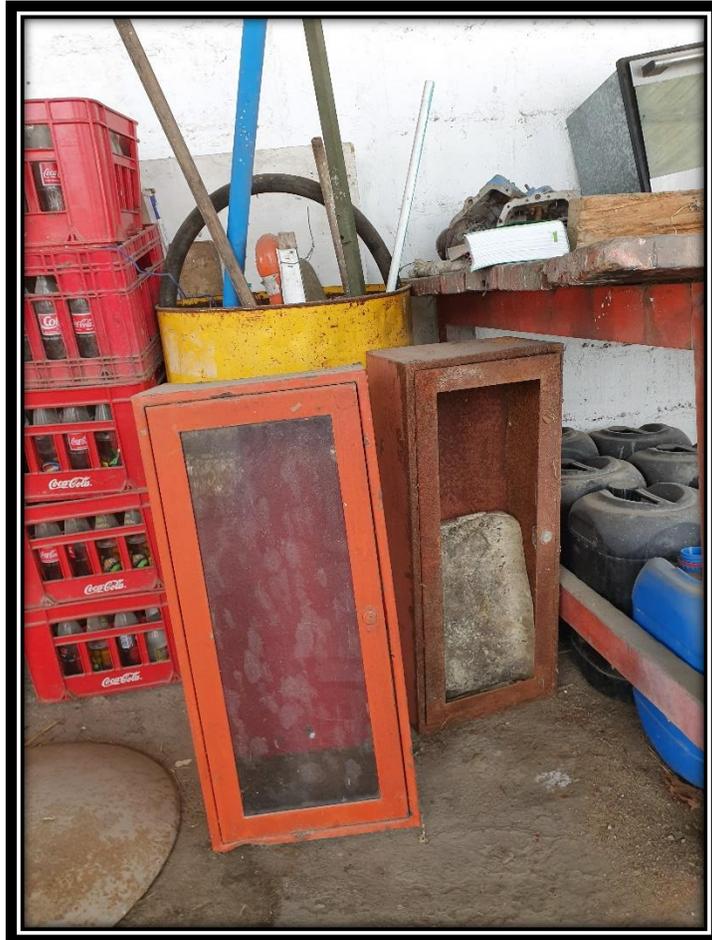
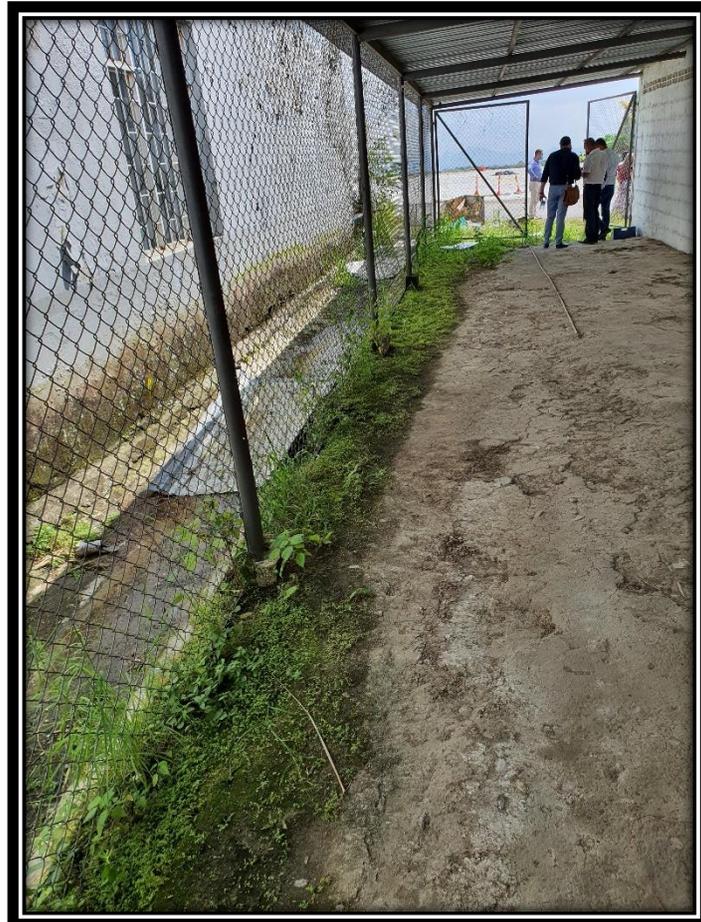
Finamente al costado derecho zona externa del último salón identificado como “Archivo”, se observa un espacio con encerramiento en malla eslabonada, techado con canaletas en zinc, piso en cemento el cual tiene una gran porción invadida en maleza; no se encuentra con llave, empero al tratar de abrir las puertas se encuentra mucha vegetación ocupando la entrada, lo cual dificulta el ingreso; al interior de este espacio se encuentran unas silla (tipo sala de espera) en mal estado de conservación, bidones negros, señalizaciones de aislamiento del seguridad, un mueble blanco tumbado (tipo gabinete), horno microondas, mesa en madera, entre otros.

De los bidones negros se observa en uno de ellos que corresponde según la etiqueta a un elemento denominado TRIDOL “S” y en cuya leyenda reza “*Aqueous film forming. Foan Concentrate*”, al parecer se trata de una espuma antincendios; se encontraron en total nueve bidones negros, un bidón azul, un bidón gris (al parecer de espuma antiincendios), en la mayoría de los bidones se encuentra algún tipo de contenido líquido, el cual no se verifica por seguridad; así mismo se observan cuatro canecas de tapa azul; sobre la mesa de madera se observan elementos en mal estado de conservación tales como una puerta, un horno marca Challenger sin poderse identificar si se trata de un horno tostador o microondas. Al lado de la mesa

de madera se observa cajas de botellas vacías marca coca-cola, una caneca metálica amarilla con elementos sin identificar en su interior, una caneca roja metálica, dos cajones metálicos para botiquines; elementos todos en mal estado de conservación. Se toma registro fotográfico.

Si bien el inmueble se puede describir en términos generales como uno desocupado, se pudo observar en uno de sus habitáculos una serie de muebles y enseres que se aprecian en grave estado de deterioro, e incluso unos elementos cuyo contenido se desconoce (bidones), pues no se sabe si se trata de sustancias peligrosas, por lo que con la restitución se le impone a la Aeronáutica Civil la obligación de verificar el estado y contenido de esos elementos; en el evento de que traten de elementos peligrosos, deberá realizar los trámites necesarios para su disposición final, siguiendo los reglamentos y normas que rijan al respecto.

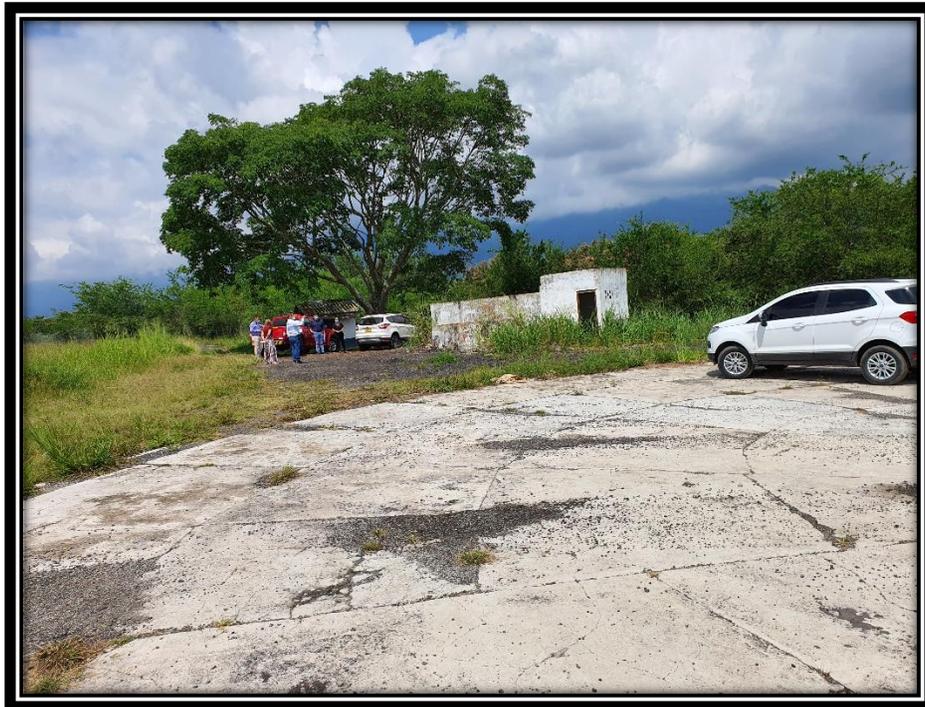
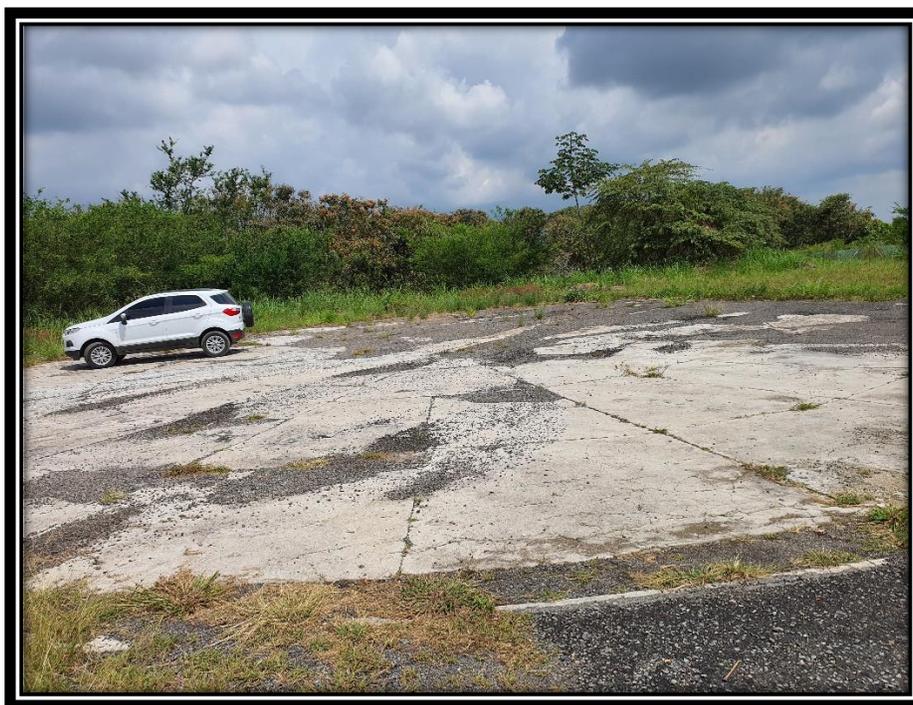
En este estado de la diligencia se abordan los vehículos para dirigirnos a la zona de tanqueo a la que también se refiere el contrato 031-04; para llegar al área de tanqueo se cruzó la pista del aeropuerto con autorización de la torre de control. Estando en la zona de tanqueo el Despacho le concede el uso de la palabra al señor Jarol Benavides, quien afirma que el área en la que nos encontramos es efectivamente la denominada de tanqueo donde se pueden observar las tinas donde se preparaba el caldo o mezcla de agroquímicos, la piscina de contención de agua y el área de maniobras donde el avión parqueaba y accedía a cargar el agroquímico para luego ingresar por la rampa a la pista activa y salía a aspersar los agroquímicos; indica que todo fue construido por Servicios Agrícolas FIBA y contaba con la respectiva licencia ambiental. A su vez la apoderada de la parte actora confirma que nos encontramos en el área de tanqueo objeto de arrendamiento. Se toma fotografías para fijar el lugar.

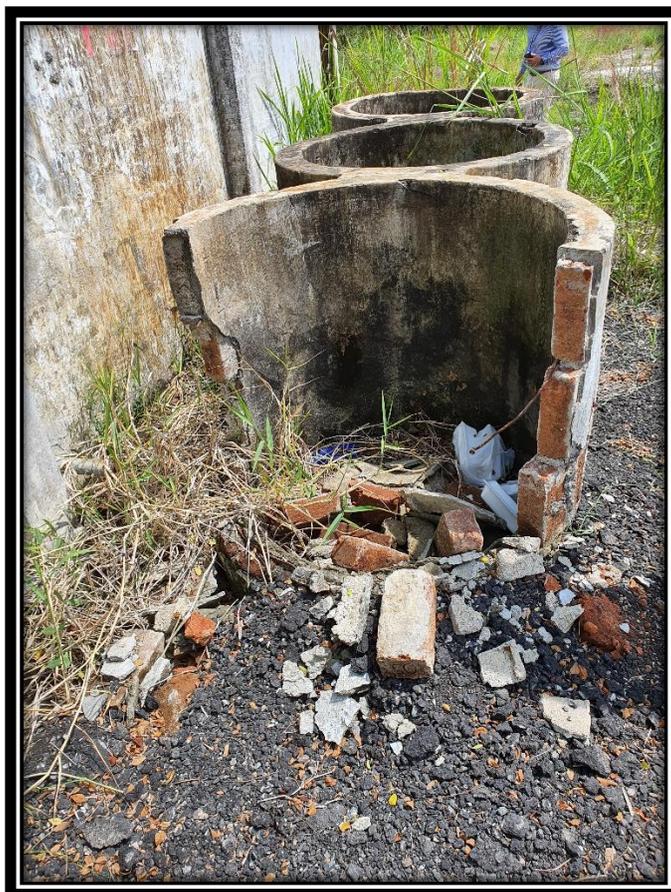
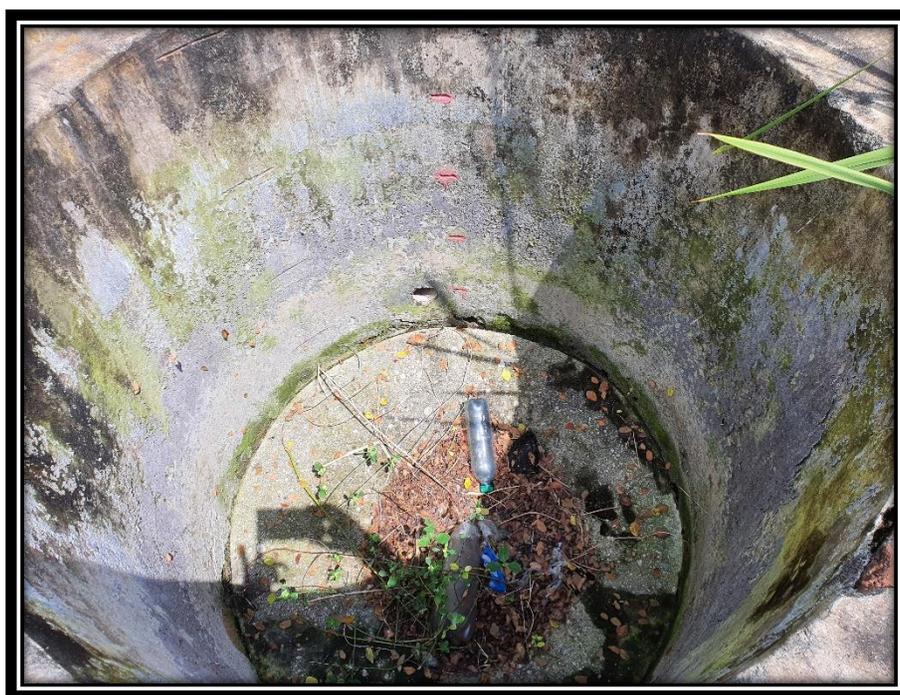
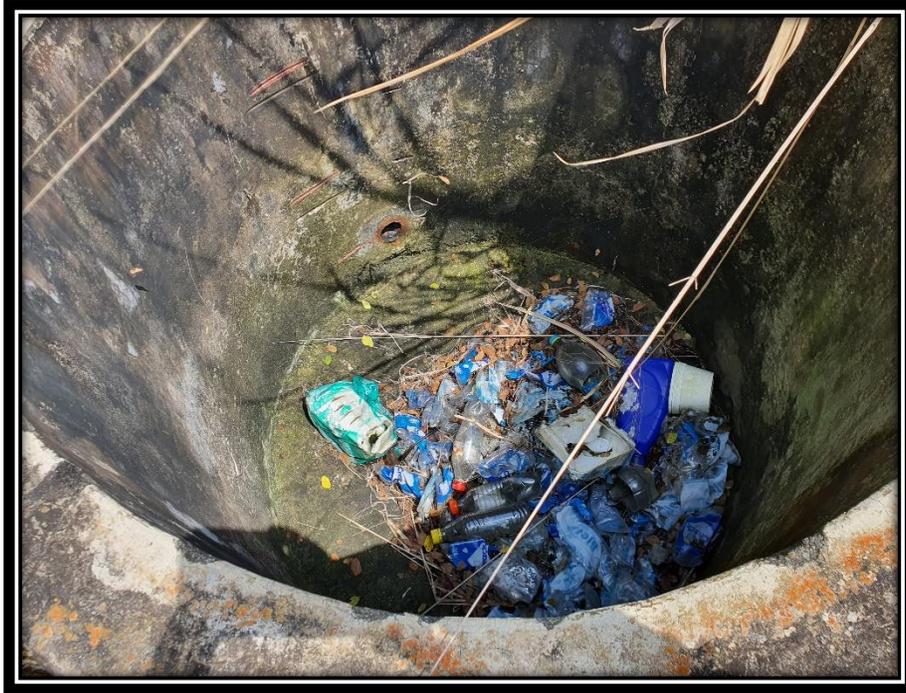
En esta zona de tanqueo se encuentran 3 albercas en ladrillo, una de la cuales solo se mantiene la mitad al desprenderse los ladrillos, las otras dos en su interior contiene basura y maleza. Se toma registro fotográfico.

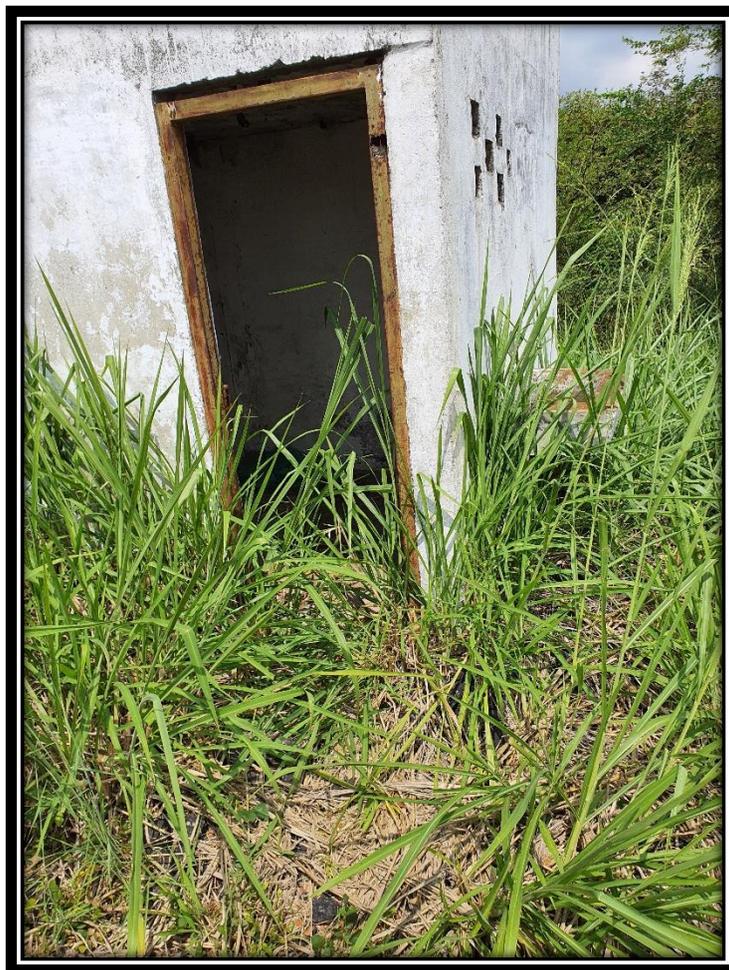
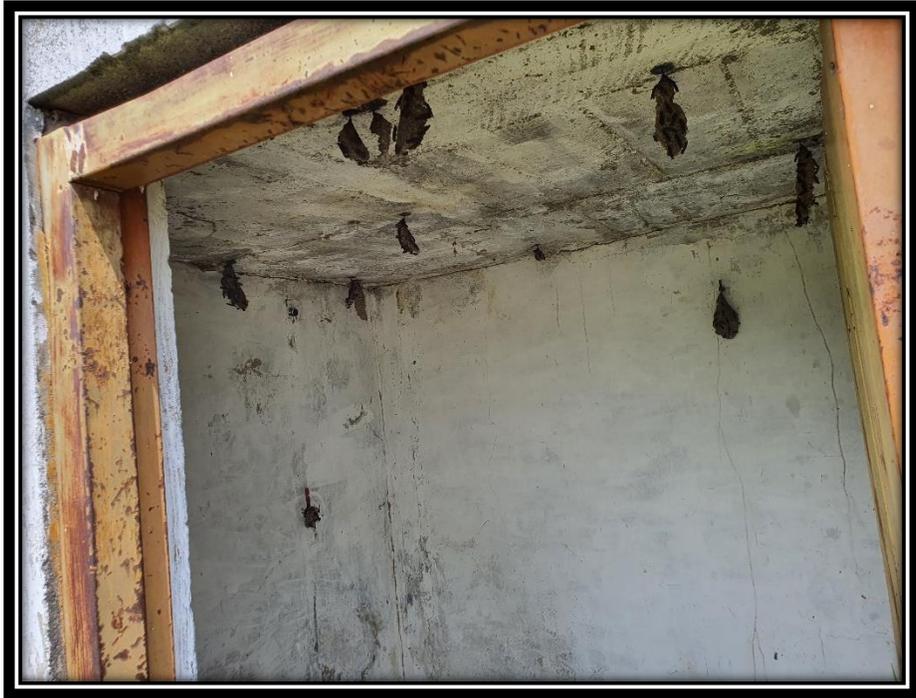
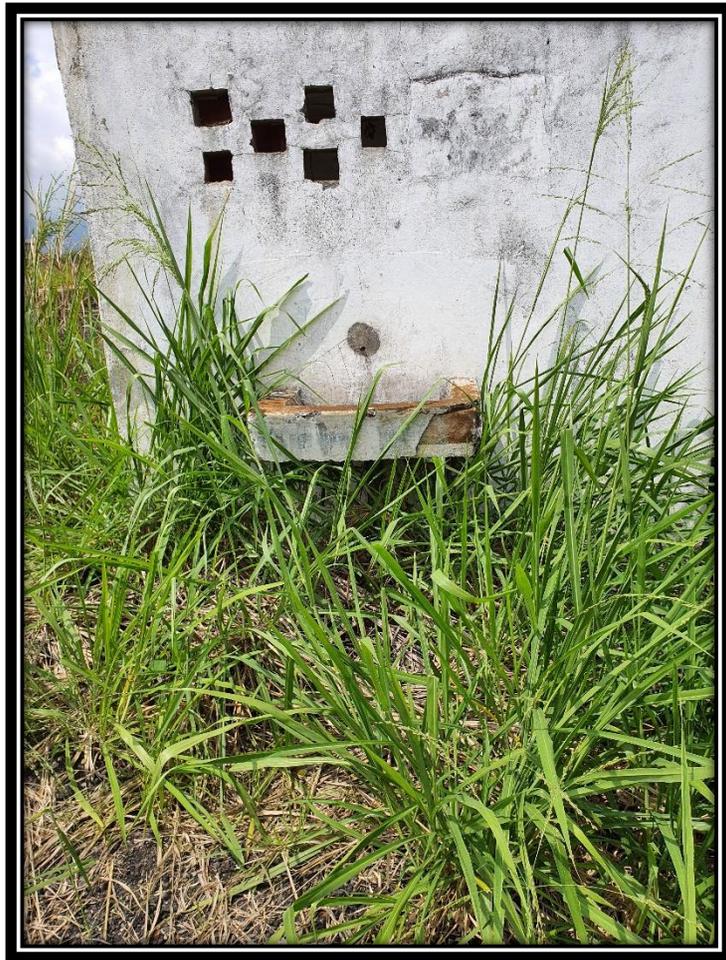
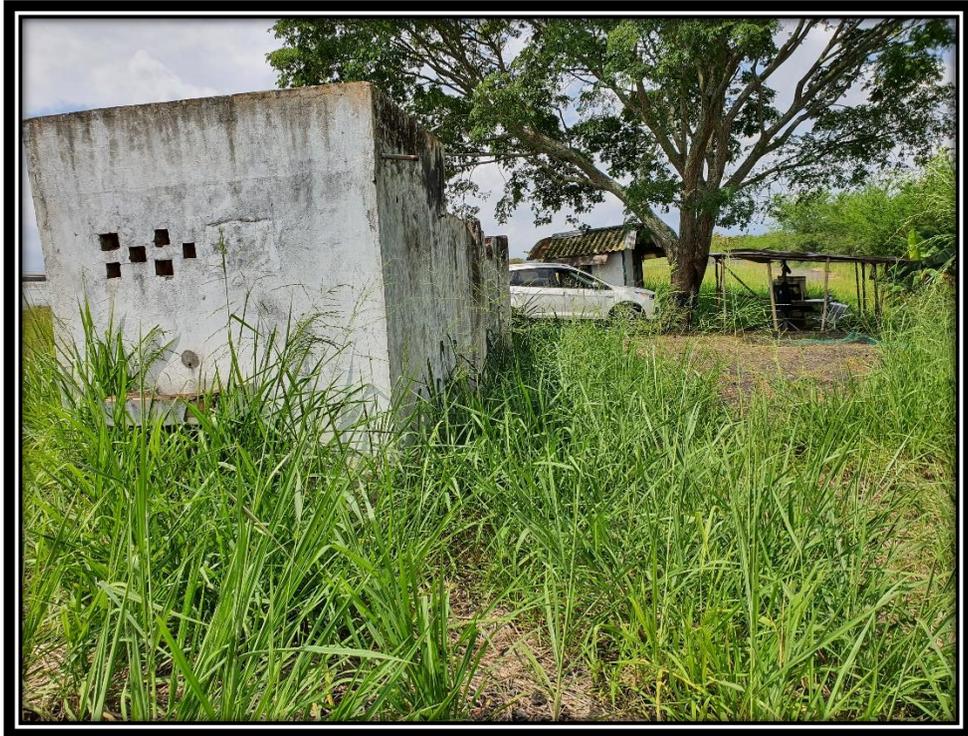
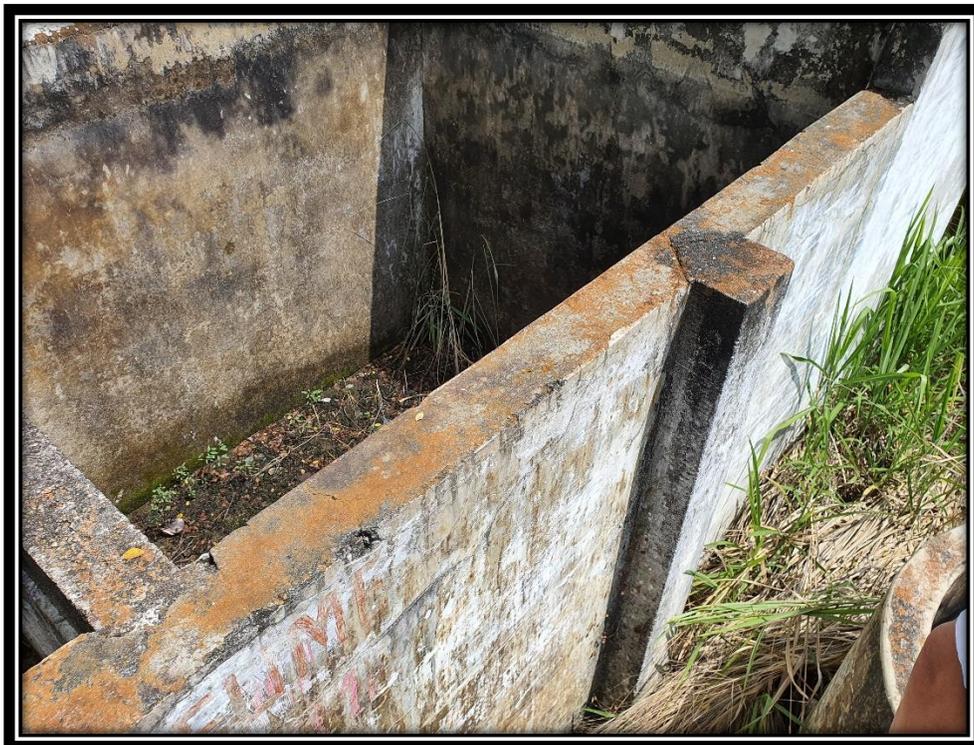
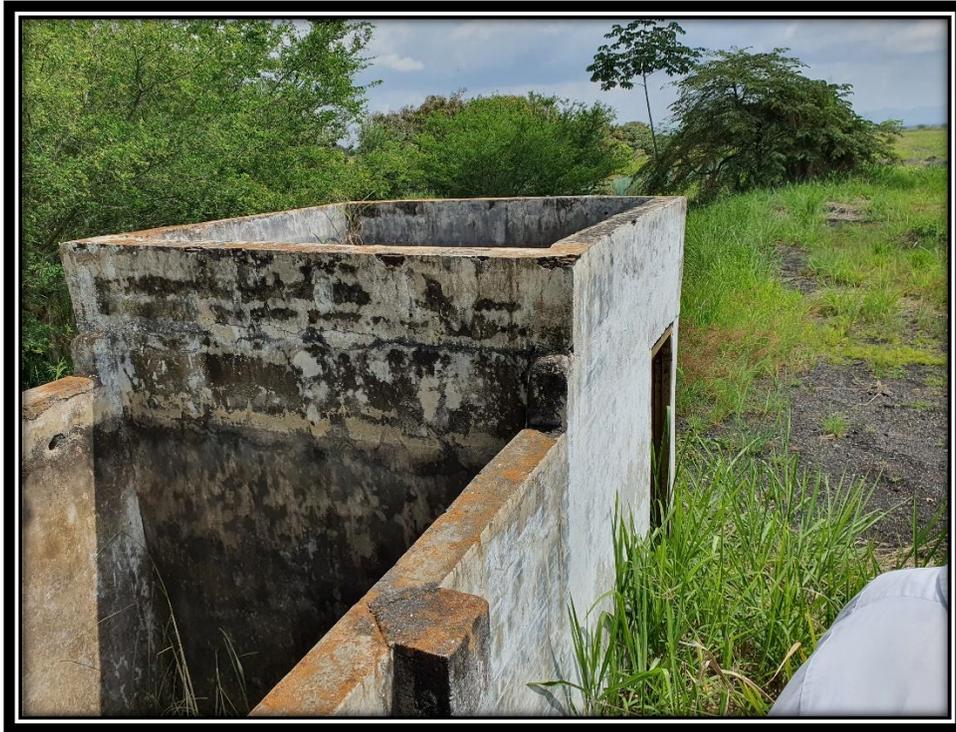
A continuación se observa una puerta de acceso bloqueada por la maleza, a una distancia aproximada de dos metros se observa que en su interior no hay ningún mueble, y en el techo de la estructura se observan panales de avispas; al costado de la estructura se observa al parecer lo que fue un lavamanos; finalmente la parte trasera de la estructura (Norte) se encuentra llena de vegetación de aproximadamente 1,50 metros de altura. Se toma registro fotográfico.

Informa el antiguo gerente de FIBA, que la referida estructura era utilizada como piscina para contención de agua.
