**RV: EXPEDIENTE 08-00133-33-008-2015-00143-00 INFORME FINAL URBANIZACION
NORMANDIA NORTE**

El presente estudio, es el resultado de un proceso de investigación del sector enmarcado en la Urbanización Normandía Norte-Soledad Atlántico, el cual se caracteriza por identificar la cantidad de inmuebles afectados en la demanda; los inmuebles afectados que no están en la demanda, su característica física, su estructura constructiva y revisión de Fisuras o grietas dentro y fuera del inmueble que estén afectada por fenómenos naturales, constructivos, por el suelo existente, o por las ampliaciones y/o adecuaciones locativas, de cada una de las viviendas, igualmente revisar el entorno urbanístico, los planos arquitectónicos, las instalaciones sanitarias e hidráulicas y demás aspectos que tengan relevancia en el proceso constructivo de los inmuebles.

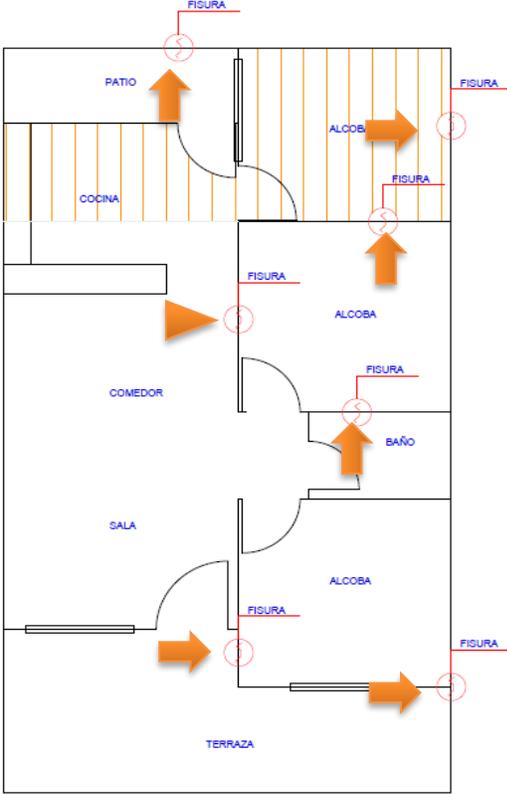
<p>En la imagen podemos evidenciar que la vivienda ha sido modificada, que es lo que este subrayado en amarillo, se pudo constatar en la imagen la vivienda tiene unas grietas en varias zonas puntuales como en las alcobas, sala-comedor baños y patio, fachada, son grietas severas. Por tener el origen en la parte superior de la fachada con dirección hacia la parte inferior, podemos determinar que se trata de un asentamiento diferencial del terreno en las zonas laterales.</p>

<p>Conclusiones generales: Debido a los asentamientos diferenciales que ha sufrido la vivienda, está posee múltiples grietas, especialmente en la zona de los vanos de puertas y ventanas, muros divisorios, baños, este se debe al encuentro de dos muros fuertes con un débil en el centro. En la zona mostrada en la imagen, le</p>

debemos agregar a la causa de la grietas una carga puntual que está recibiendo el vano de la puerta en la zona superior, y al no poseer un dintel construido con las especificaciones correspondientes, se crea la grieta con mayor facilidad.

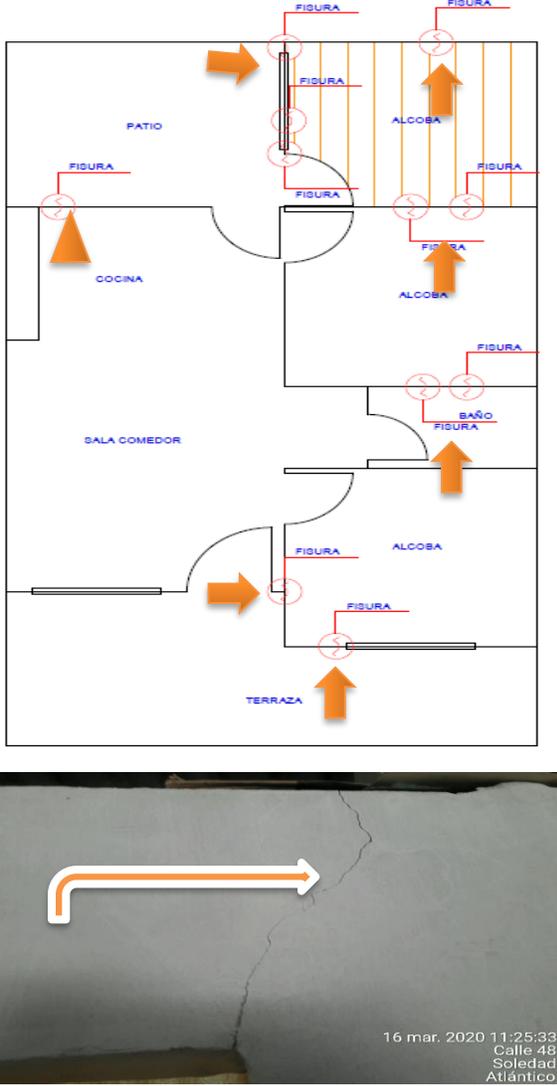
<p>16 mar. 2020 11:25:33 Calle 48 Soledad Atlántico</p>	<p>En la imagen podemos evidenciar que la vivienda ha sido ampliada construyendo una nueva alcoba, que da al patio y esta subrayado en amarillo, se aprecia que la vivienda presenta muchas fisuras y grietas severas en muros interiores, en fachada, baño y también en la alcoba nueva.</p> <p>Debido al sentido de las grietas en alcobas que son severas, y van muchas de forma de arriba hacia abajo, podemos concluir que todo es causado por los asentamientos del suelo en esas zonas.</p>

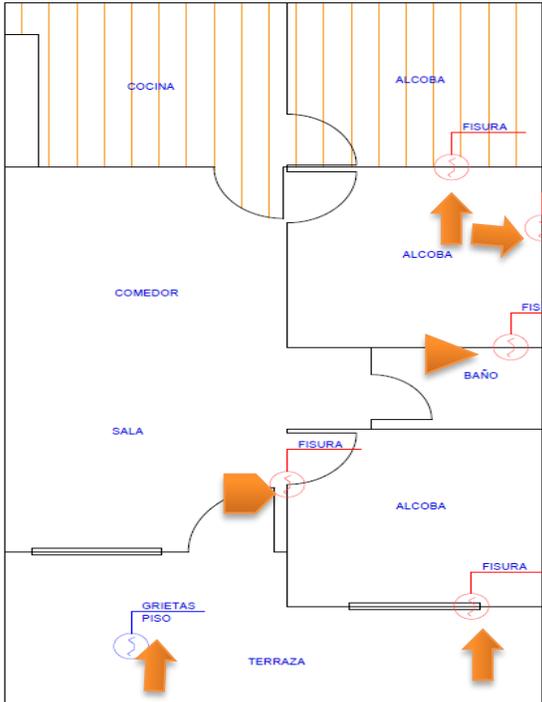
<p>La vivienda ha sido ampliada en la cocina y una alcoba, las grietas y fisuras que se evidencia, están presentadas en alcobas, muros de fachada, patio.</p> <p>Es la misma apreciación en todas las viviendas grietas severas que van en forma vertical y horizontal, presentándose graves desprendimientos, y concluyendo de acuerdo al estudio de patología que se debe a los asentamientos diferenciales, y la calidad de la construcción o materiales empleados en la urbanización.</p>

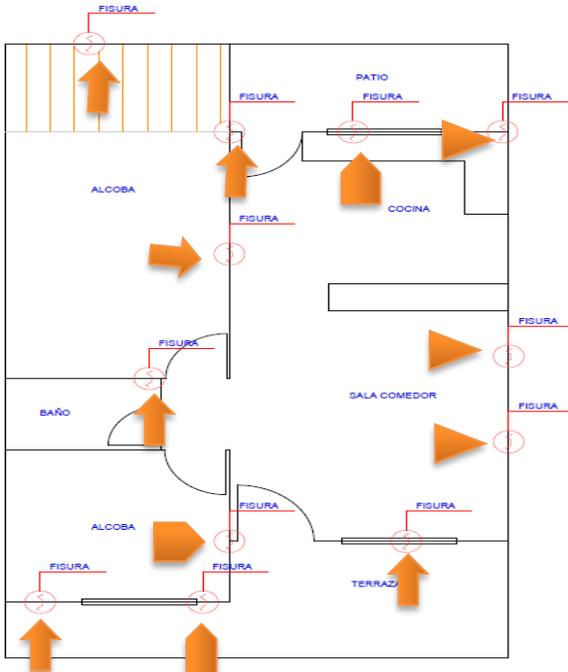
<p>Muro sala agrietado</p>	<p>La vivienda se entregó con alcoba, un baño, cocina, patio para ampliar, sala, posterior se ampliaron el número de alcobas a 2, baño enchapado, cocina se enchapo, piso de cerámica en general, pañete en general, pintura, patio en piso de cerámica.</p> <p>Las lesiones presentadas están en muros, pisos, Fachada, salas, alcobas, baño, andenes y patio, esta vivienda fue ampliada en alcobas, los muros de fachada están estucados y parte de la sala y alcobas, se presentan grietas leves en varios muros como en fachada, en sala grietas severas y alcobas, pisos en cerámica con algunas fisuras, y presenta humedad en zonas del patio y los andenes están en plantilla concreto totalmente</p>

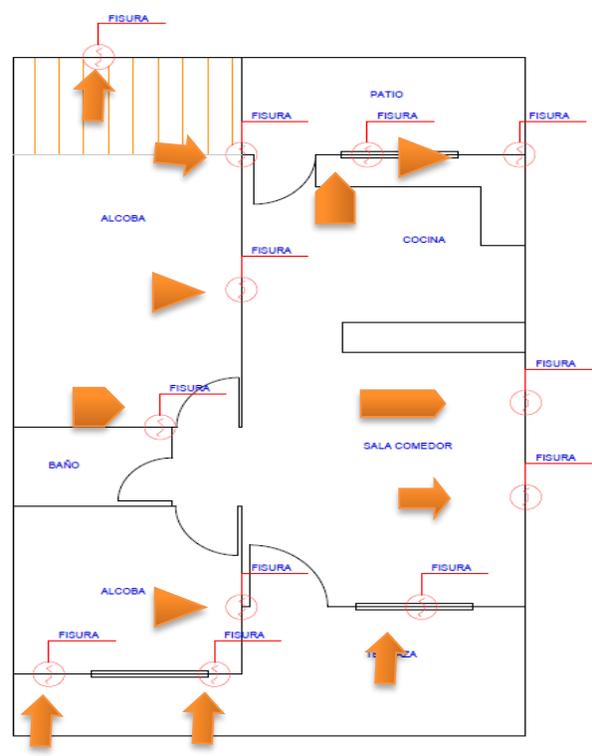
<p>Muro fachada fisura leve</p>	<p>La vivienda se entregó con alcoba, un baño, cocina, patio para ampliar, sala, posterior se ampliaron el número de alcobas 2, baño enchapado, cocina se enchapo, piso de cerámica en general, pañete en general, pintura, patio en piso de cerámica.</p> <p>lesiones presentadas están en muros, pisos, Fachada, salas, alcobas, baño, andenes y patio, esta vivienda fue ampliada en alcobas, los muros de fachada están estucados y parte de la sala y alcobas, se presentan grietas leves en varios muros como en fachada, en sala grietas severas y alcobas, pisos en cerámica con algunas fisuras, y presenta humedad en zonas del patio y los andenes están en plantilla concreto totalmente agrietados,</p>

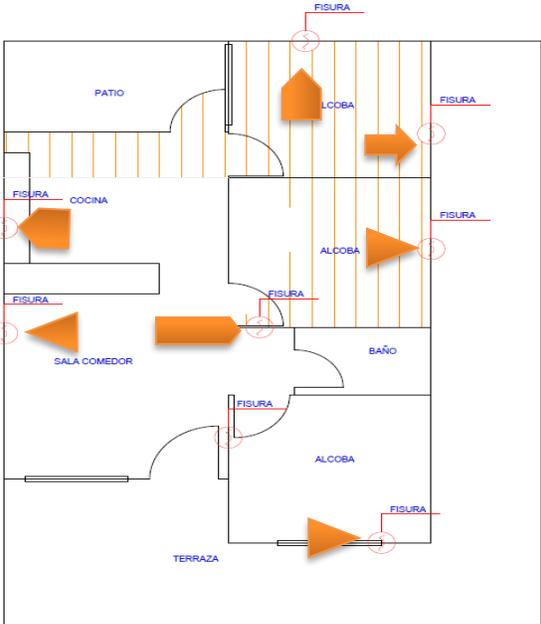
<p>Grietas en andenes</p>	<p>La vivienda se entregó con una alcoba, un baño, sala comedora, cocina, patio, posterior se ampliaron con dos alcobas, la vivienda está en plantilla de piso, no presenta estuco ni pintura, está en pañetes.</p> <p>Se evidencia grietas severas en alcobas estas lesiones están en forma diagonal, algunas como las de las alcobas en forma vertical, debido a los asentamientos diferenciales.</p>

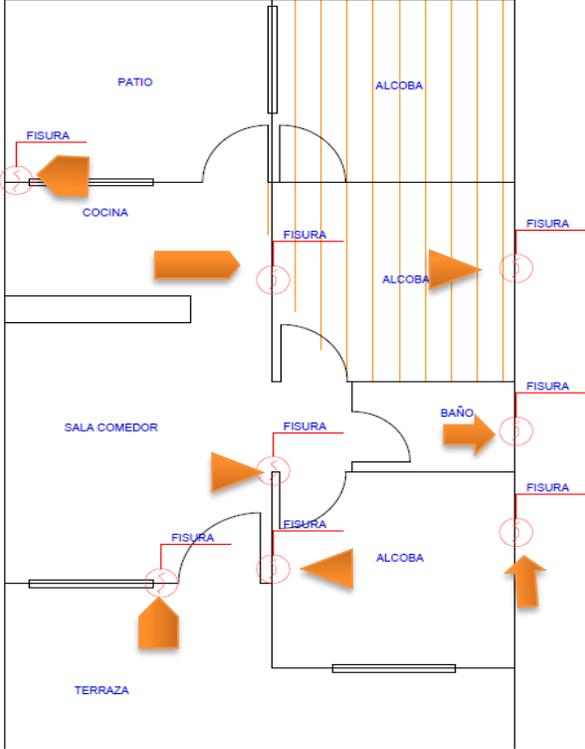
<p>Muro fachada fisura leve</p>	<p>La vivienda se entregó con una alcoba, un baño, sala comedor, cocina, patio, posterior se ampliaron con dos alcobas, la vivienda está en plantilla de piso, esta vivienda fue remodelada, en la fachada, se pañetaron y estucaron paredes y se colocó cerámica en piso y enchape en cocina.</p> <p>Se evidencia grietas severas en alcobas estas lesiones están en forma horizontal y vertical, debido a los asentamientos diferenciales.</p>

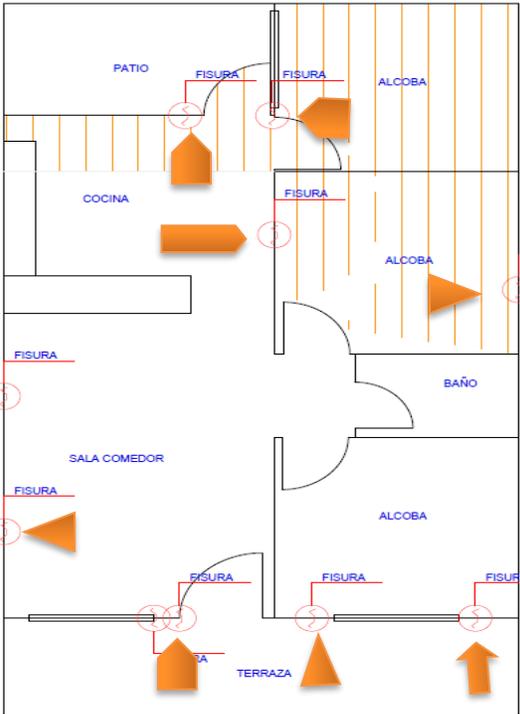
<p>Piso en cerámica grietas severas, hundimiento</p>	<p>La vivienda se entregó con una alcoba, un baño, sala comedora, cocina, patio, posterior se ampliaron con dos alcobas, la vivienda está en plantilla de piso, esta vivienda fue remodelada, en la fachada, se pañetaron y estucaron paredes y se colocó cerámica en piso y enchape en cocina.</p> <p>Se evidencia grietas severas en alcobas estas lesiones están en forma horizontal y vertical, debido a los asentamientos diferenciales.</p>

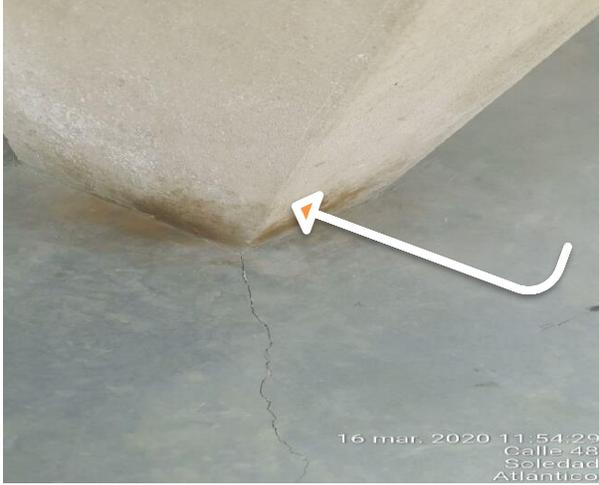
En las imágenes se evidencia grietas con en los andenes causados por asentamiento en el terreno.

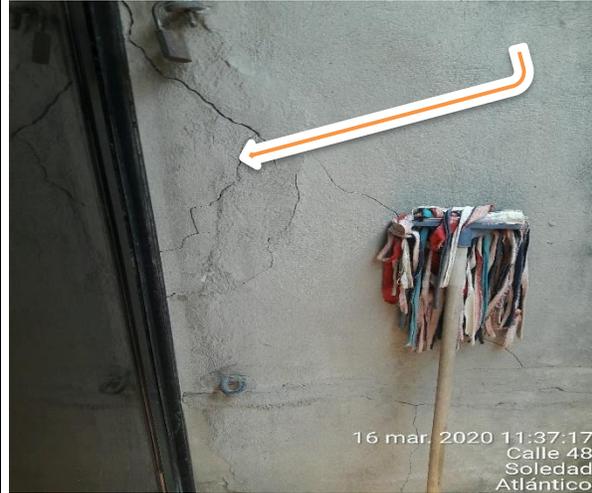
Muros baño con grieta sever

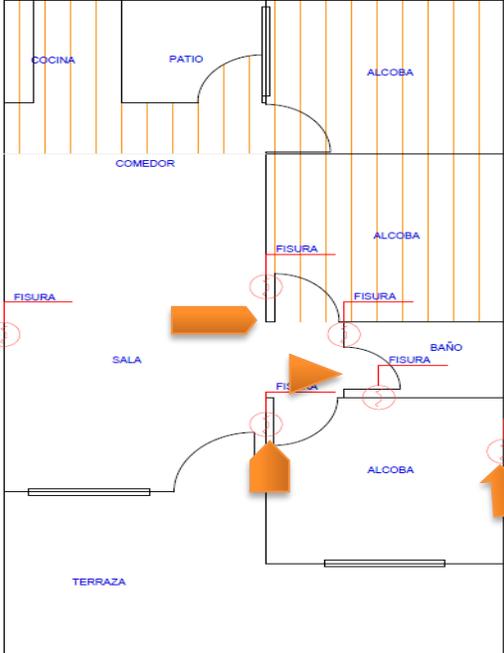
<p>Leves fisuras en sala</p>	<p>La vivienda se entregó con una alcoba y ampliación para otra, un baño, sala comedor, cocina, patio, posterior se ampliaron con dos alcobas, se remodelo la cocina la terraza, la vivienda está en plantilla de piso, esta vivienda fue remodelada, en la fachada, se pañetaron y estucaron paredes.</p> <p>Se evidencia grietas severas en alcobas estas lesiones están en forma horizontal y vertical, debido a los asentamientos diferenciales.</p>

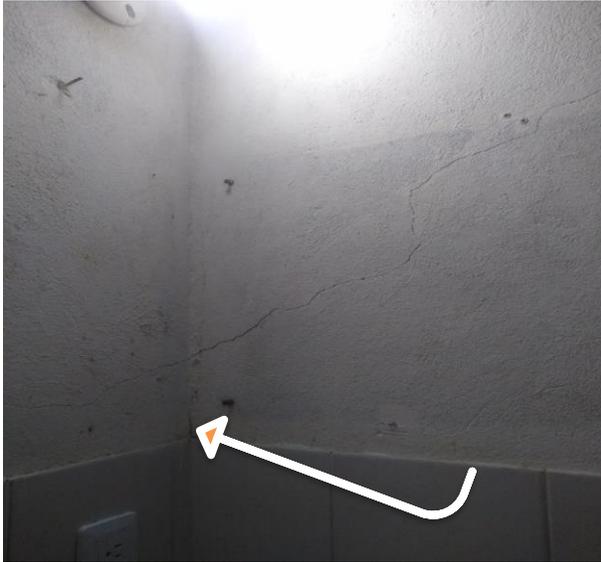
En las imágenes se evidencia grietas con muros colapsado, muy severa en alcobas, va desde arriba hacia abajo pasando por viga.

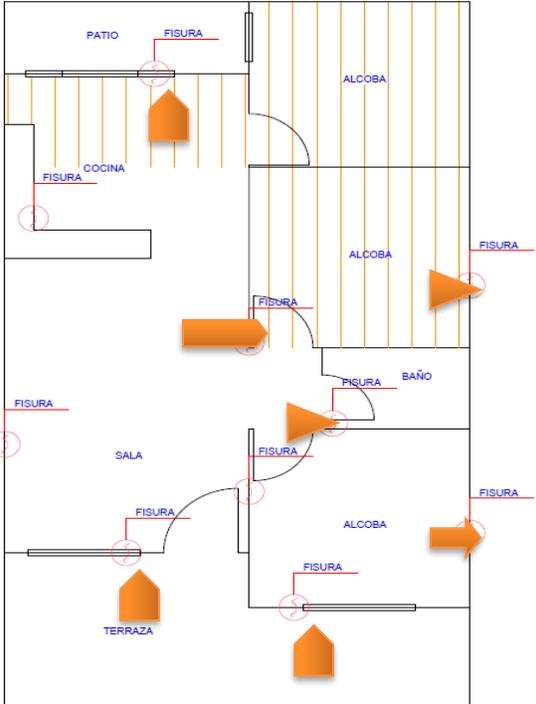
<p>Andenes con grietas severas</p>	<p>La vivienda se entregó con una alcoba y ampliación para otra, un baño, sala comedor, cocina, patio, posterior se ampliaron con dos alcobas, se remodelo la cocina la terraza, la vivienda está en plantilla de piso, esta vivienda fue remodelada, en la fachada, se pañetaron y estucaron paredes.</p> <p>Se evidencia grietas severas en sala, patio, estas lesiones van de forma vertical y horizontal causada por asentamientos del terreno, también se manifiesta humedad en zona de baños.</p> <p>Leves fisuras en fachada.</p>

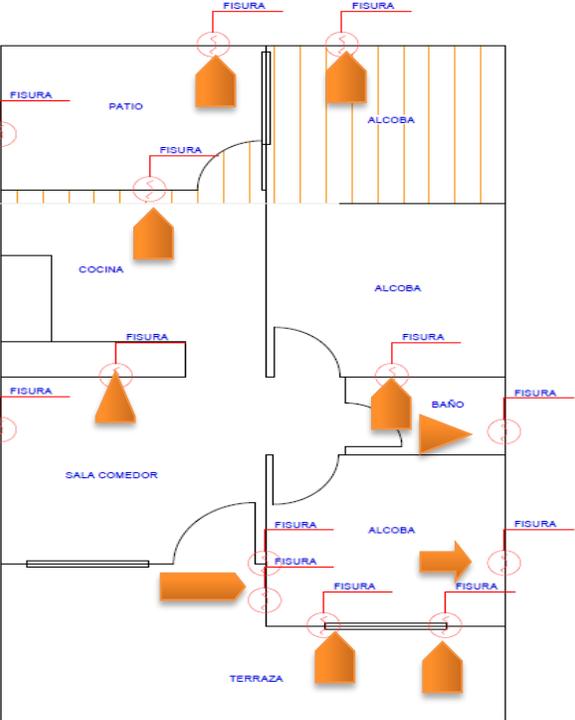
<p>mar. 2020 10:09:48 Calle 48 Soledad Atlántico</p> <p>Andenes con grietas severas, caudados por asentamientos del terreno</p>	<p>La vivienda se entregó con una alcoba y ampliación para otra, un baño, sala comedor, cocina, patio.</p> <p>Se evidencia grietas severas en sala, patio, estas lesiones van de forma vertical y horizontal causada por asentamientos del terreno, también se manifiesta humedad en zona de baños.</p>

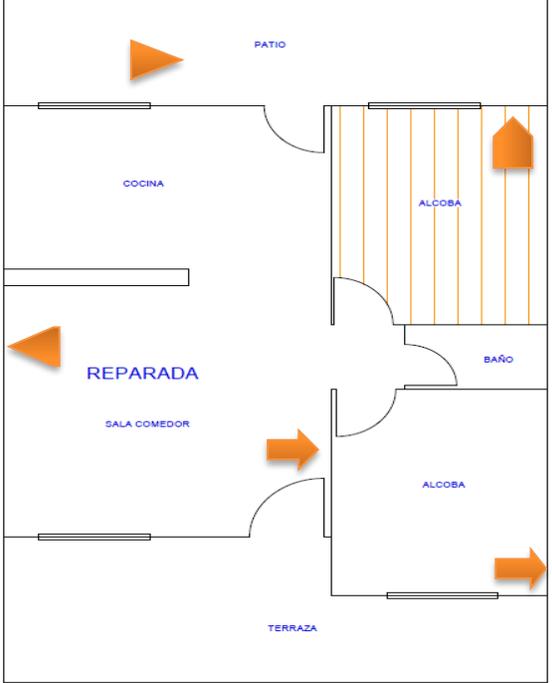
<p>Andenes con grietas severas, caudados por asentamientos del terreno</p>	<p>La vivienda se entregó con una alcoba y ampliación para otra, un baño, sala comedor, cocina, patio, fue reparada de unas grietas que estaba presentando.</p> <p>Se evidencia grietas severas en sala, y alcoba, estas lesiones van de forma horizontal causada por asentamientos del terreno, y también se evidencia fisuras leves en los pegues del muro con la cubierta.</p>

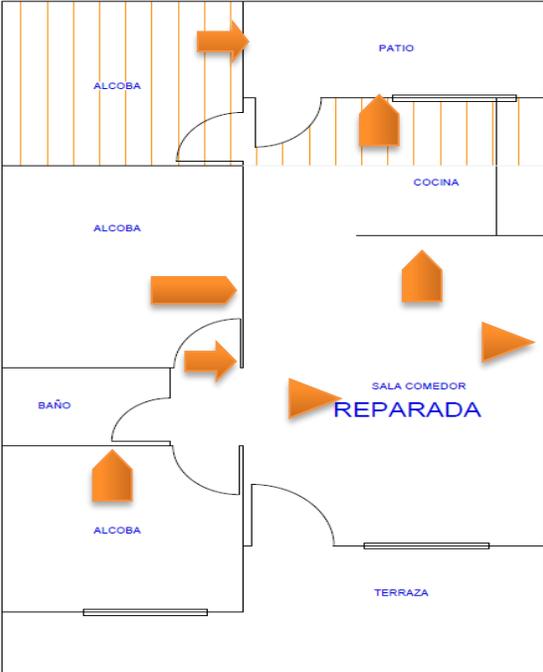
<p>Andenes con grietas severas</p>	<p>La vivienda se entregó con una alcoba y ampliación para otra, un baño, sala comedor, cocina, patio, posterior se ampliaron con dos alcobas, se remodelo la cocina la terraza, la vivienda está con pisos en cerámica, b años enchapados, esta vivienda fue remodelada, y reparada todas las grietas por su propietario, pero todavía sigue con el mismo problema de asentamiento.</p> <p>las lesiones presentadas en los muros y pisos de esta vivienda están en salas, alcobas, baño y patio, esta vivienda ha sufrido ampliación en la alcoba, cambio de pisos y cambio de cocina semi integral, las grietas y fisuras fueron corregidas por el propietario, pero están han salido nuevamente, además se presenta asentamiento diferencial en los pisos, con hundimientos en algunas zonas, los andenes están en plantilla con grietas severas.</p>

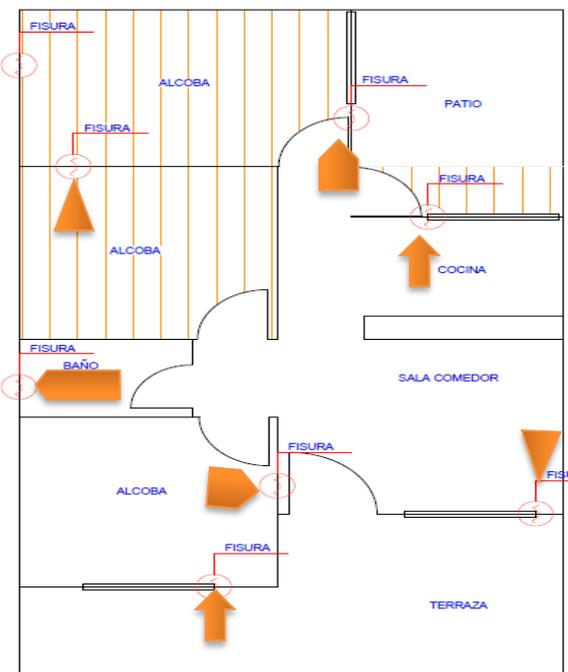
<p>El andén agrietado con presencia de hundimiento.</p>	<p>La vivienda se entregó con una alcoba, un baño sala comedor y cocina, se amplió para otras dos alcobas.</p> <p>Se presentan fisuras y grietas en la primera alcoba de 10mm, en baños en forma diagonal, en cocina de forma horizontal, presencia de fisuras, grietas severas en los muros, de sala, alcobas y baño, se dan como daño severo (grietas exceden los 6mm, (debido a los asentamientos diferenciales que ha sufrido la vivienda.</p>

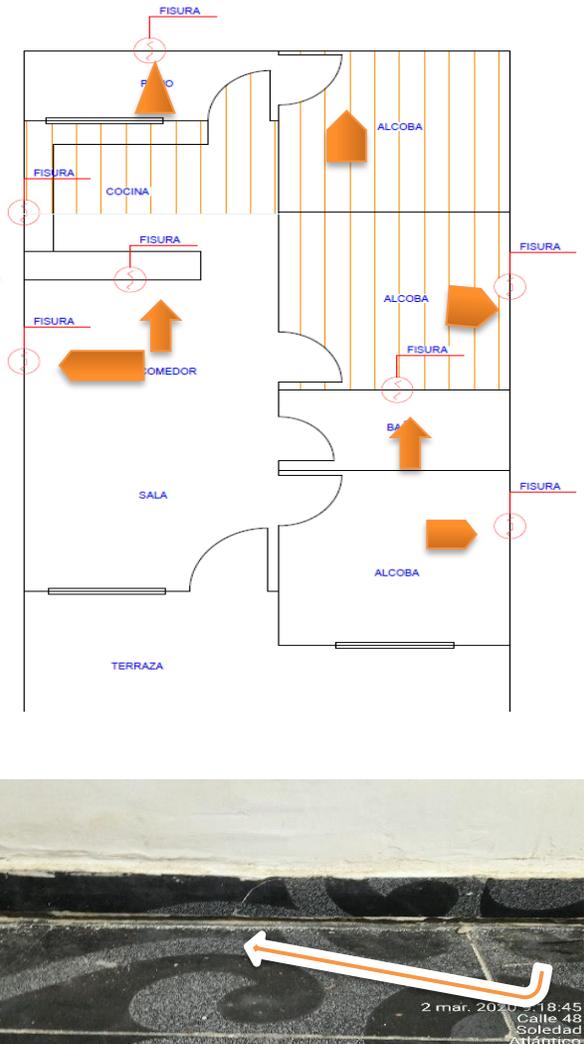
<p>El piso con desprendimiento.</p>	<p>La vivienda se entregó en mayo del 2011, según información del propietario, con una alcoba, un baño sala comedor y cocina, se amplió para otras dos alcobas, pisos en cerámicas, baño remodelado, cocina enchapada, todo sin licencias.</p> <p>Se presentan fisuras leves la malloria y algunas graves, los propietarios hicieron remodelación en 2019, y solo presenta grietas o desplazamiento del piso en alcoba 3.</p>

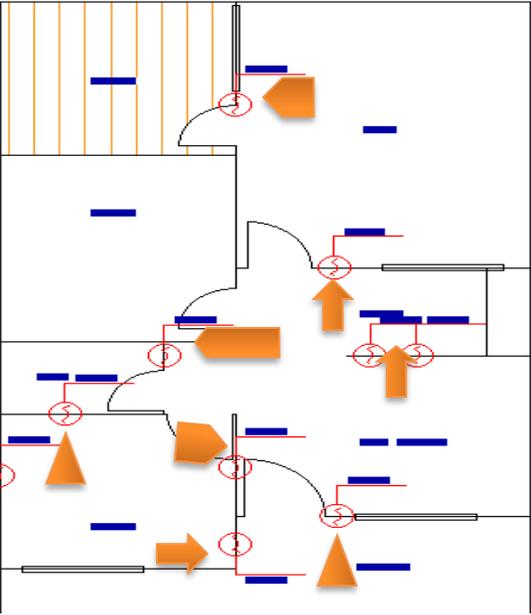
<p>El andén agrietado</p>	<p>La vivienda se entregó con una alcoba, un baño sala comedor y cocina, se amplió para otras dos alcobas.</p> <p>las lesiones presentadas en los muros y pisos de esta vivienda están en salas, alcobas, baño y patio, esta vivienda no ha sufrido ampliación alguna, que se entregaron, las grietas están mas de 6mm, como daño severo en sala, baño y alcobas, además se presenta asentamiento diferencial en los pisos, con hundimientos en algunas zonas, los andenes están en plantilla con daño severo.</p>

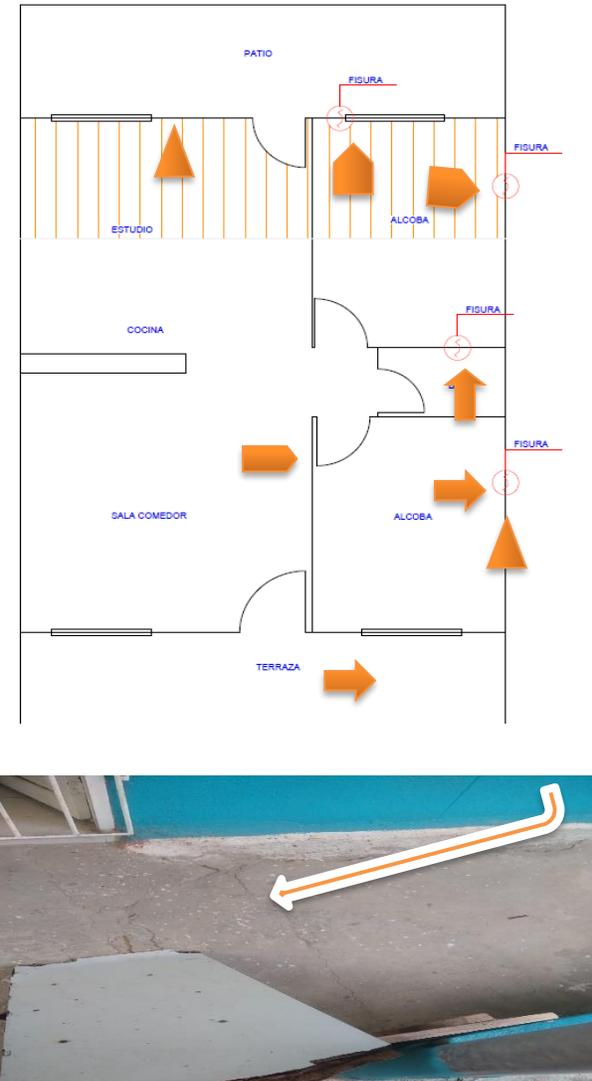
<p>El andén agrietado</p>	<p>La vivienda se entregó con una alcoba, un baño sala comedor y cocina, se amplió para otras una alcobas.</p> <p>las lesiones presentadas en los muros de las alcobas, muros sala y baños son bastante severos presentándose grietas de 10mm, en forma vertical y horizontales, mas que todos en muros divisorios de las alcobas con la sala.</p>

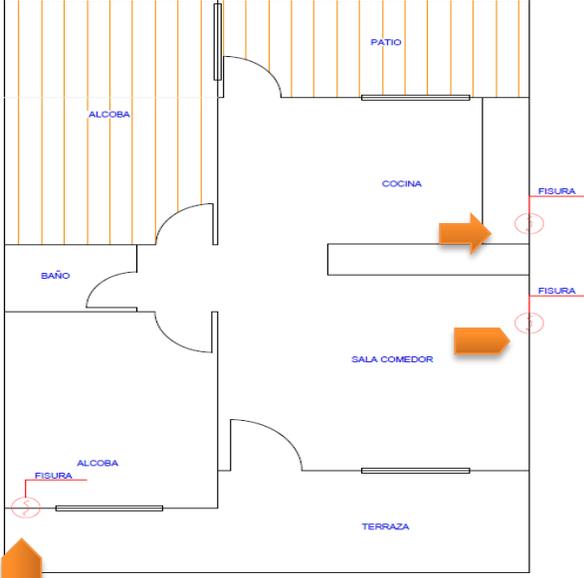
<p>Muro enchapado en cocina con presencia de fisuras graves en forma diagonal de arriba hacia abajo.</p>	<p>La vivienda se entregó con una alcoba, un baño sala comedor y cocina, se amplió para unas alcobas.</p> <p>las lesiones presentadas en los muros de la sala y alcobas son leves, esta vivienda fue remodelada con pisos en cerámica en buen estado, presenta fisuras leves, y en los muros de la cocina.</p>

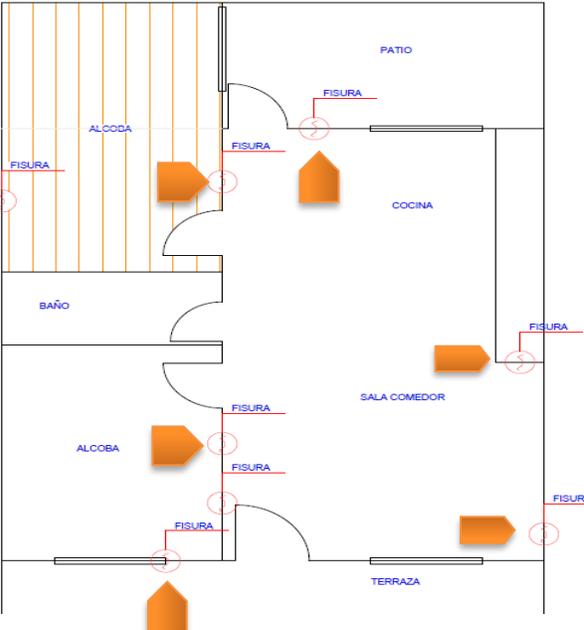
<p>2 mar. 2020 11:47:12 Carrera 18b Soledad Atlántico</p> <p>Piso en ceramica con presencia de fisuras leves.</p>	<p>La vivienda se entregó en septiembre del 2009, según información del propietario, con una alcoba, un baño, sala comedor y cocina, se amplió y remodelo en 2020 con cielo raso, sala, cocina.</p> <p>las lesiones presentadas en los muros y pisos de esta vivienda estan grado leves, la vivienda ha sido reparada y cuenta con ampliación de alcobas, remodelación de pisos y baños y cocina, se presentan fisuras leves en muros, pisos y enchapes, según se ha estado arreglando constantemente, se presentan fisuras leves, las fisuras estan más en sala, baño y cocina.</p>

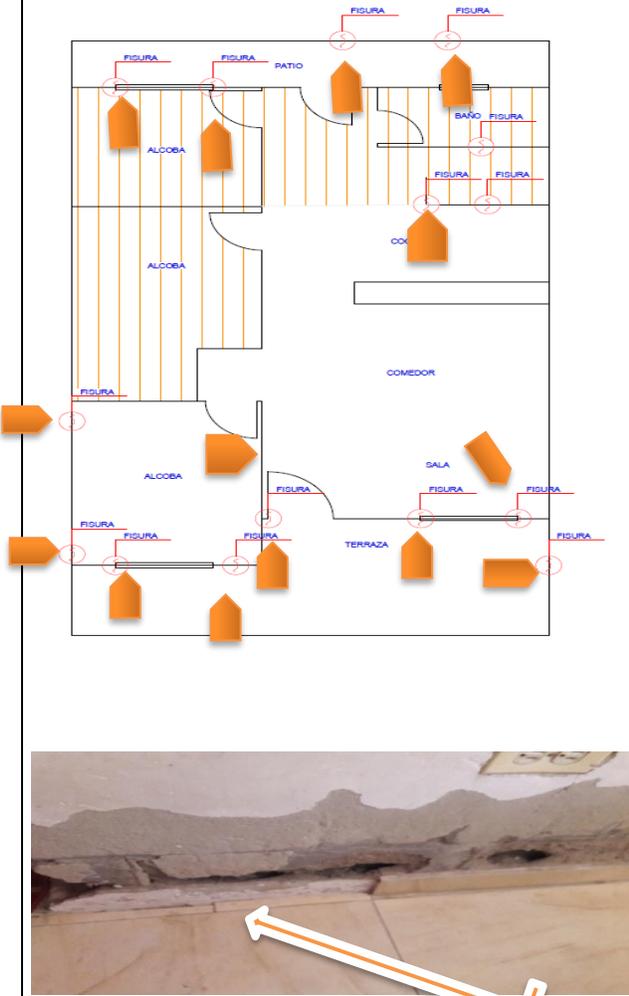
<p>Presencia de desprendimiento de muro en sala, daño severo.</p>	<p>La vivienda se entregó en septiembre del 2010, según información del propietario, con una alcoba, un baño, sala comedor y cocina, se amplió a dos alcobas, y remodelo sin licencia.</p> <p>las lesiones presentadas en los muros y pisos de esta vivienda, estas pueden ser causadas por asentamientos diferenciales, causadas posiblemente por el descenso o elevación diferenciado de un punto de la cimentación con respecto al resto. La causa del problema tiene que ver con la existencia a la compresión del suelo y a su nivel de agua. Dependiendo de la humedad, la estructura se empuja hacia abajo o hacia arriba provocando grietas verticales.</p>

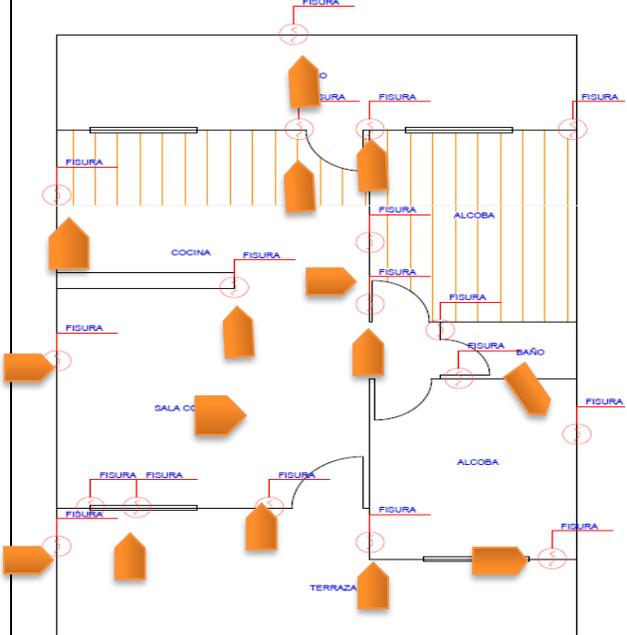
<p>2 mar. 2020 9:38:00 Calle 48 Soledad Atlántico</p> <p>Presencia de grietas severas en fachada.</p>	<p>La vivienda se entregó en mayo del 2010, según información del propietario, con una alcoba, un baño, sala comedor y cocina, se amplió a dos alcobas, y remodelo sin licencia.</p> <p>las lesiones presentadas en los muros y pisos de esta vivienda estan en salas, alcobas que se entregaron y en la ampliación que se realizó, las grietas estan más de 6mm, como daño severo en sala y alcobas, además se presenta asentamiento diferencial en los pisos, con hundimientos en algunas zonas, los andenes estan con acabados en cerámicas.</p>

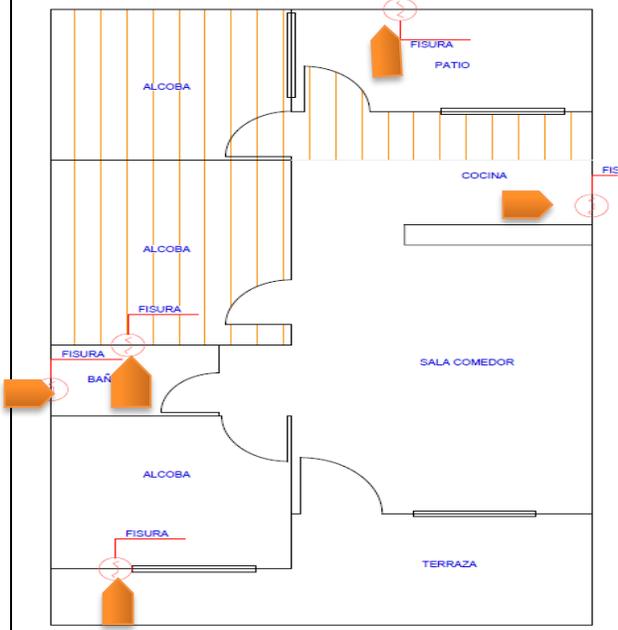
<p>Presencia de fisuras leves en patio.</p>	<p>La vivienda se entregó, con una alcoba, un baño, sala comedor y cocina, se amplió a dos alcobas.</p> <p>las lesiones presentadas en esta vivienda son de tipo fisuras leves en los muros sala y alcobas y otras en el patio</p>

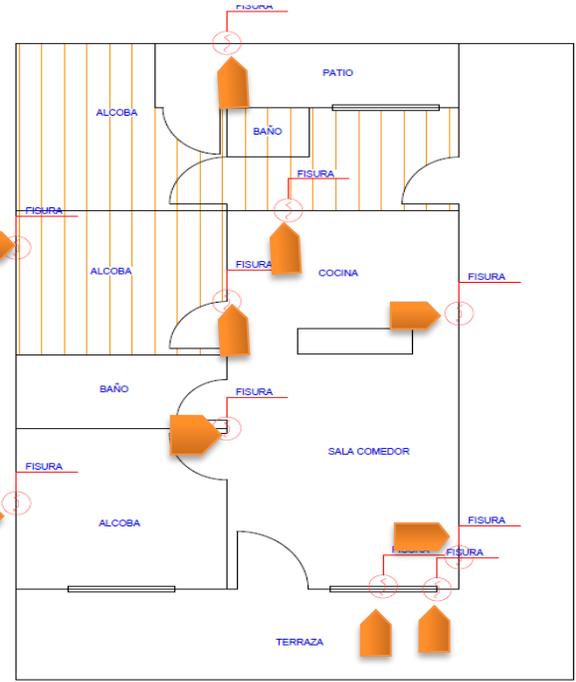
<p>Presencia de grietas severas en fachada.</p>	<p>La vivienda se entregó con una alcoba, un baño, sala comedor y cocina, se amplió a dos alcobas.</p> <p>las lesiones presentadas en los muros y pisos de esta vivienda están en salas, alcobas, baño y en la ampliación que se realizó, las grietas están más de 6mm, como daño severo en sala y alcobas, , los andenes con grietas.</p>

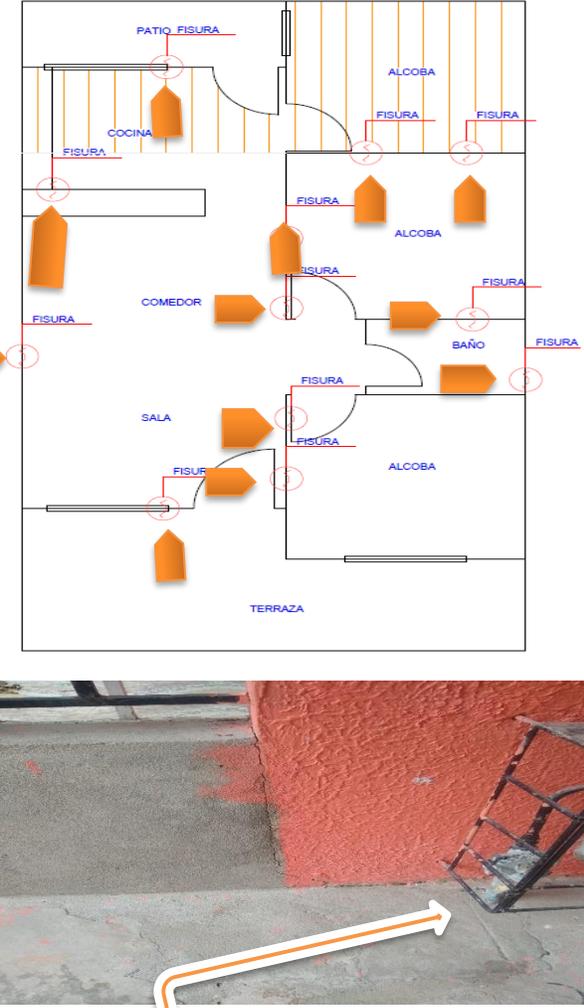
<p>Presencia de grietas en terraza y muro fachada.</p>	<p>La vivienda se entregó con una alcoba, un baño, sala comedor y cocina, se amplió a dos alcobas.</p> <p>las lesiones presentadas en esta vivienda se dan en uros divisorios entre sala y alcobas, baño, cocinas, donde se evidencias grietas en forma horizontal de más de 5mm de espesor.</p>

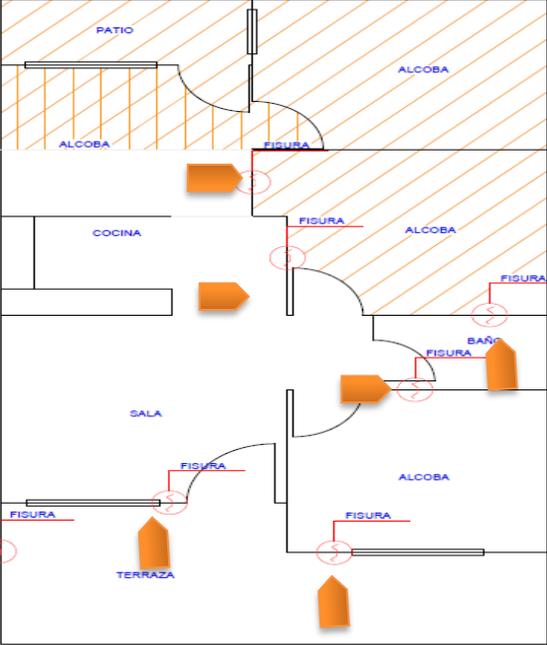
<p data-bbox="198 1801 613 1864">Presencia humedad en muros de sala y alcobas.</p>	<p data-bbox="820 709 1416 823">La vivienda se entregó con una alcoba, un baño, sala comedor y cocina, se amplió a dos alcobas.</p> <p data-bbox="820 865 1416 1087">las lesiones presentadas en esta vivienda se dan en muros de sala, baño, terraza patio y alcobas, son fisuras leves, que han sido reparadas en el tiempo por sus propietarios, se evidencia mucha humedad en muros de sala y alcobas.</p>

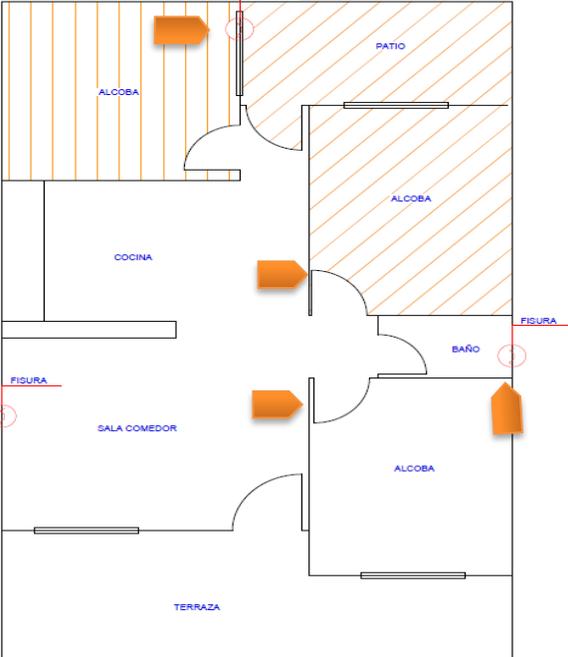
<p>Presencia de grietas en muro patio.</p>	<p>La vivienda se entregó con una alcoba, un baño, sala comedor y cocina, se amplió a dos alcobas, se construyeron dos alcobas y pisos en cerámica y patio en tablón vitrificado.</p> <p>Se evidencia grietas severas en muros de sala, alcobas y patio, tanto verticales como horizontales que sobrepasan algunas los 6mm.</p>

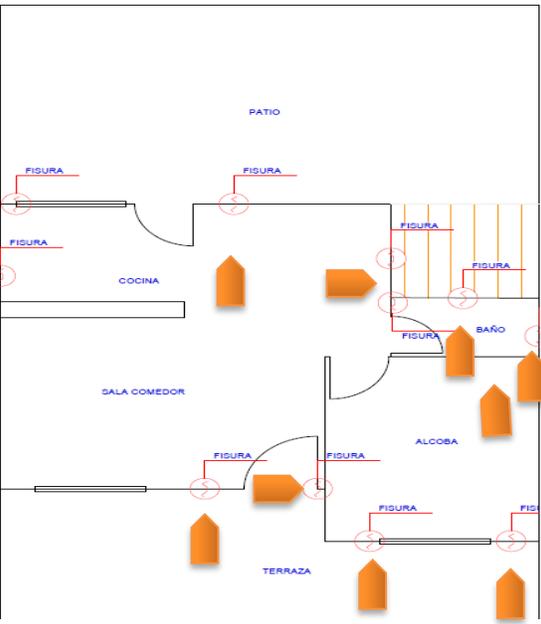
<p>Grietas severa en fachada</p>

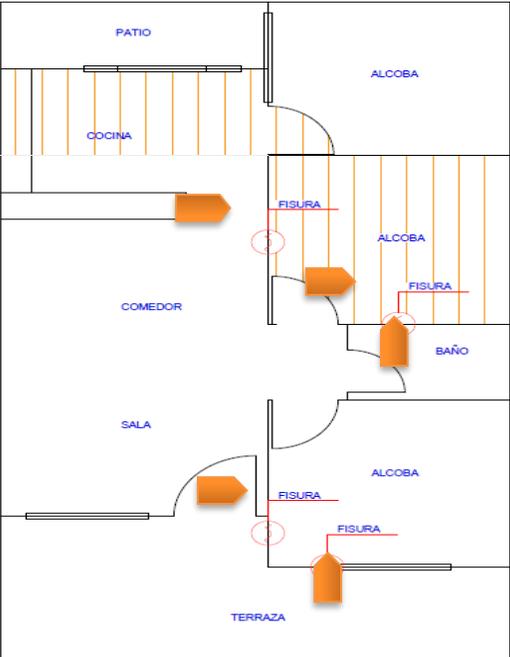
<p>Grietas severa en alcoba</p>

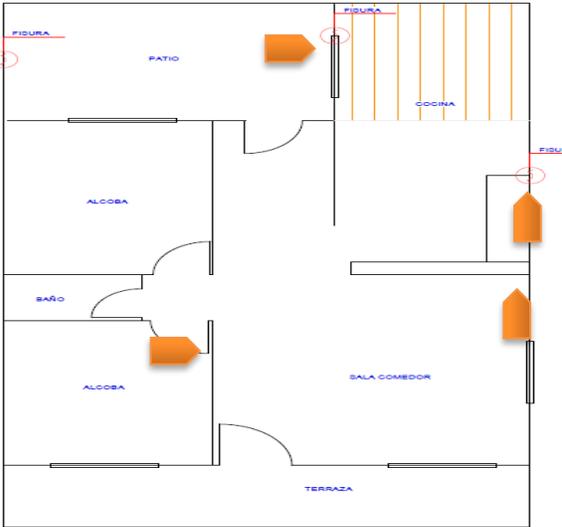
<p>Grietas severa en alcoba</p>

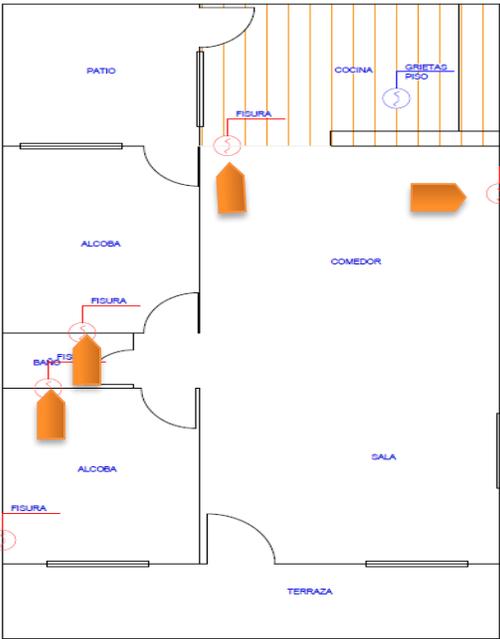
<p>Grietas severa en alcoba</p>

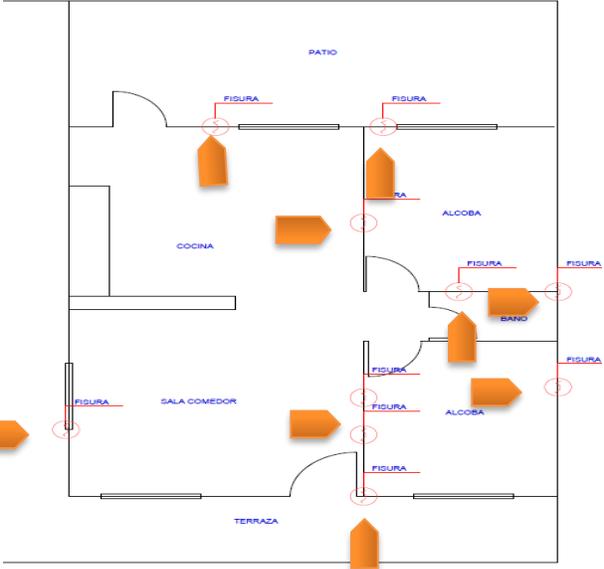
<p>Grietas severa en fachada exterior, con presencia de humedad</p>

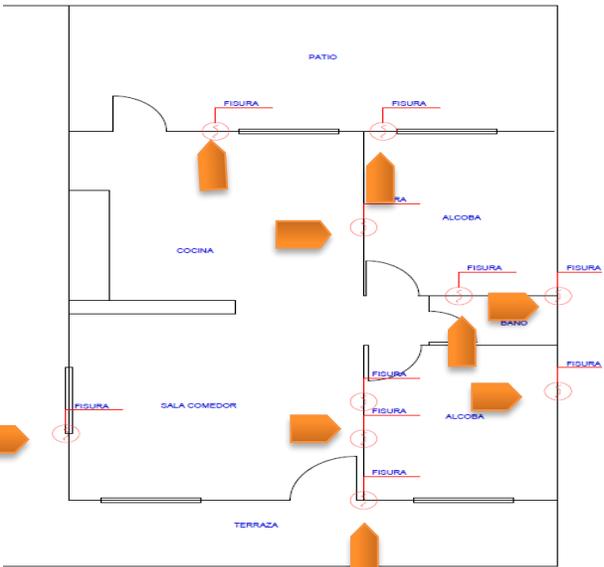
<p>La vivienda se entregó septiembre 2005, con una alcoba, un baño, sala comedor y cocina, se realizó una ampliación de dos pisos, totalmente nueva, con pisos de cerámica, paredes estucadas y pintadas, baños con cerámica y cocina, cerramiento en reja, segundo piso con dos alcobas, baño, recibo y balcón.</p> <p>las lesiones presentadas son fisuras leves, en en los muros y pisos de esta vivienda están en salas, alcobas que se entregaron, las grietas están más de 6mm, como daño severo en fachada, sala y alcobas, además se presenta asentamiento diferencial en los pisos, con hundimientos en algunas zonas, los andenes están con daño severos en su plantilla.</p>
<p>Fisuras leves en sala y alcobas</p>

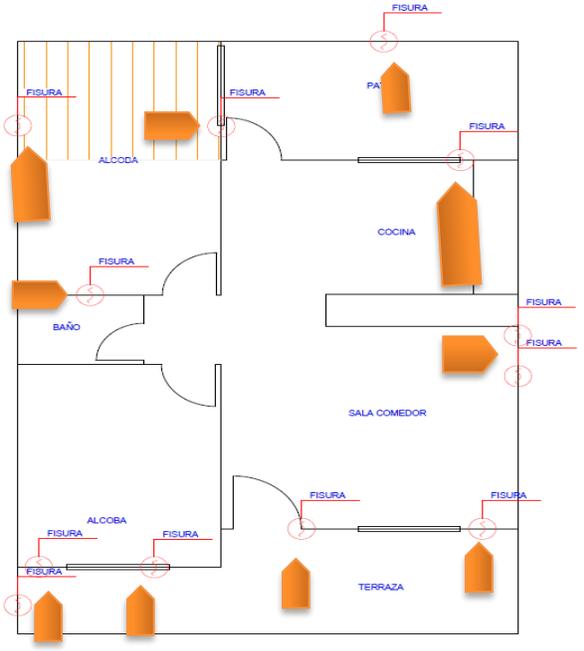
<p data-bbox="203 1375 617 1449">grietas severas en patio en forma vertical</p>

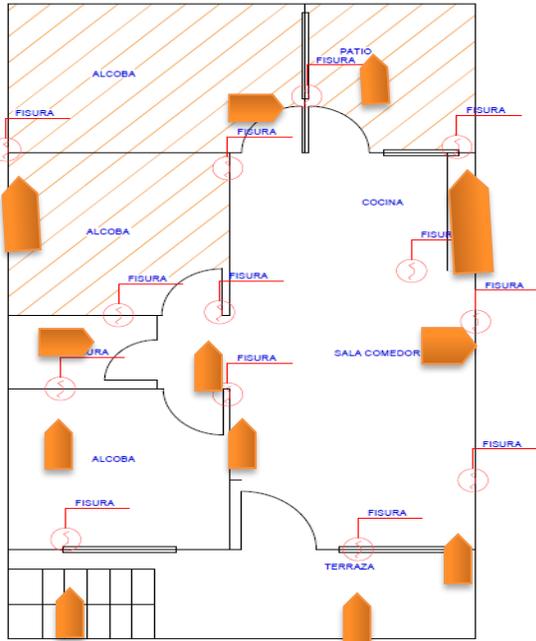
<p data-bbox="198 1417 613 1480">grietas severas en sala en forma horizontal</p>

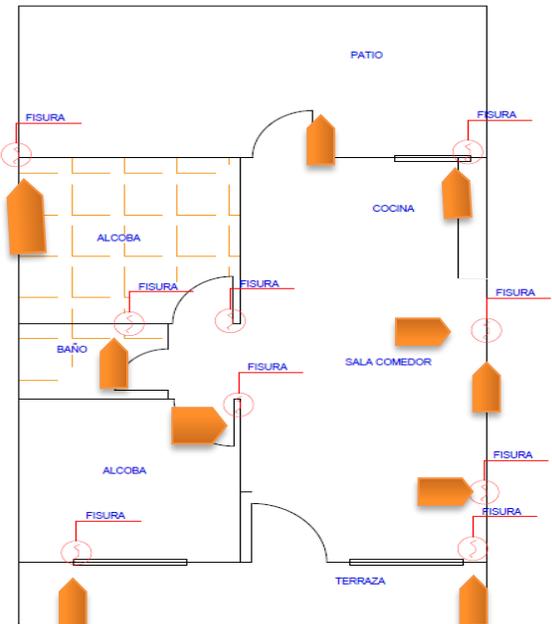
<p data-bbox="198 1354 613 1417">grietas severas en pisos hundimiento</p>

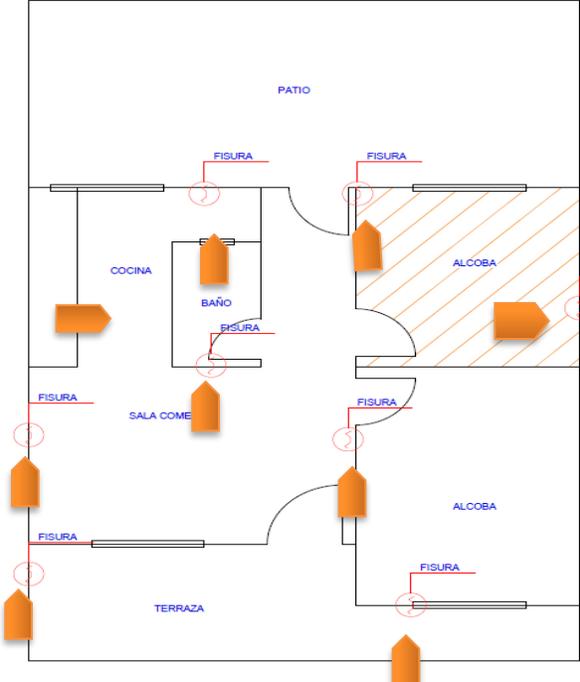
<p data-bbox="198 1449 613 1512">grietas severas en sala en forma horizontal</p>

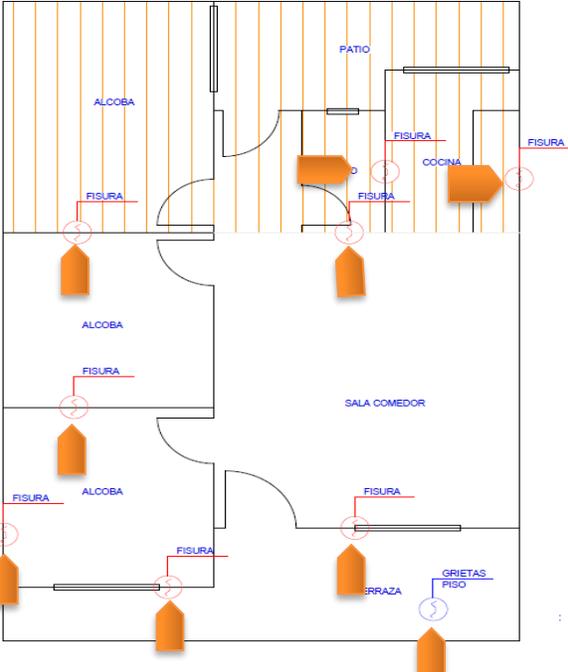
<p>grietas severas en piso de sala</p>

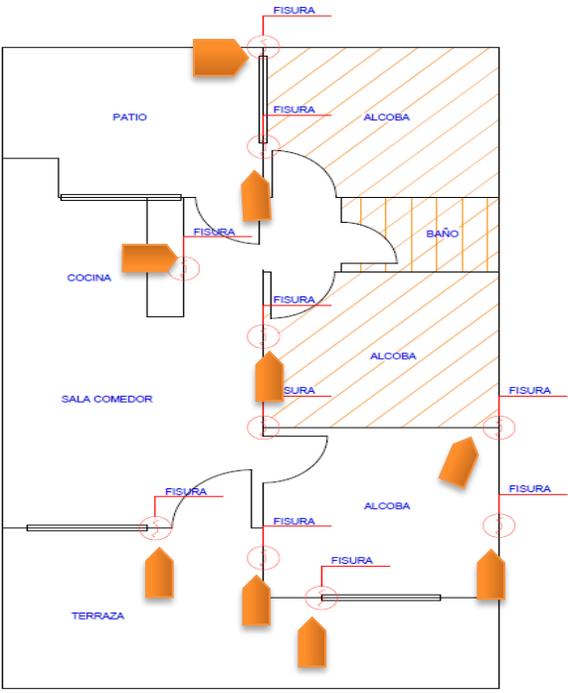
<p>La vivienda se entregó con una alcoba, un baño, sala comedor y cocina, todo en obra negra, se realizaron ampliación dos alcobas más, modificaciones, y remodelaciones en fachada, pisos de cerámica, cocina semi integral, se estucaron y pintaron los muros.</p> <p>las lesiones presentadas en los muros y pisos de esta vivienda están en salas, alcobas, baño y patio, esta vivienda ha realizado ampliación en alcobas y cocina, remodelación de la vivienda en pisos, cocina y alcobas con pisos de cerámica, las paredes están estucadas, aun así se presentan fisuras en varios muros de la sala, pasillo, baño y alcobas, como también humedad constante en paredes del baño, alcoba y patio, algunas grietas como las del baño y alcobas superan los 6mm de espesor. Además, se presenta asentamiento diferencial, humedad en patio, y los andenes están muy desgastados, agrietados.</p>

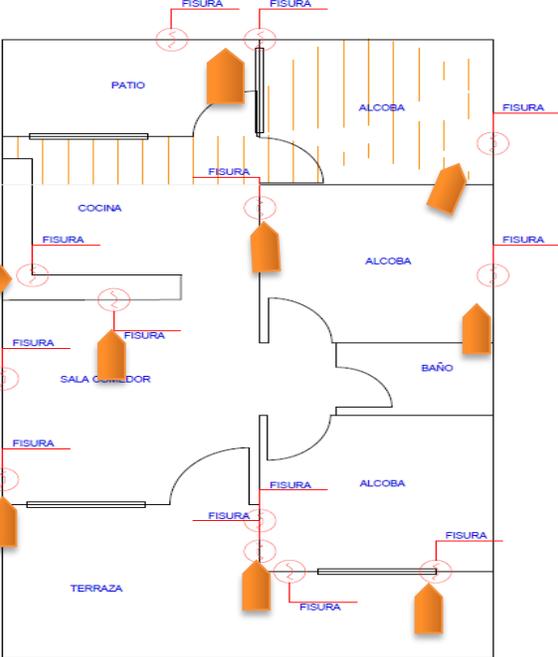
<p>La vivienda se entregó con una alcoba, un baño, sala comedor y cocina, todo en obra negra, se realizaron ampliación a dos alcobas más.</p> <p>Esta vivienda ha realizado ampliación en alcobas y cocina, remodelación de la vivienda en pisos, cocina y alcobas con pisos de cerámica, las paredes están estucadas, aun así se presentan fisuras en varios muros de la sala, pasillo, baño y alcobas, como también humedad constante en paredes del baño, alcoba y patio, algunas grietas como las del baño y alcobas superan los 6mm de espesor. Además, se presenta asentamiento diferencial, humedad en patio, y los andenes están muy desgastados, agrietados.</p>
<p>Grietas que superan los 6mm</p>

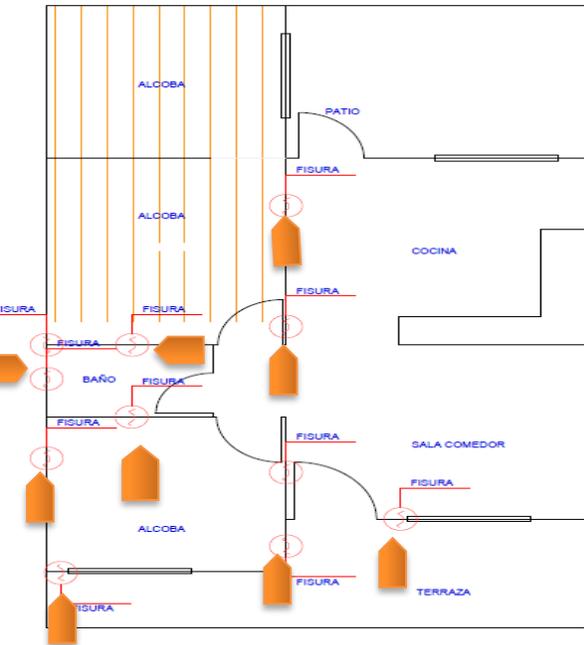
<p>Grietas que superan los 6mm</p>

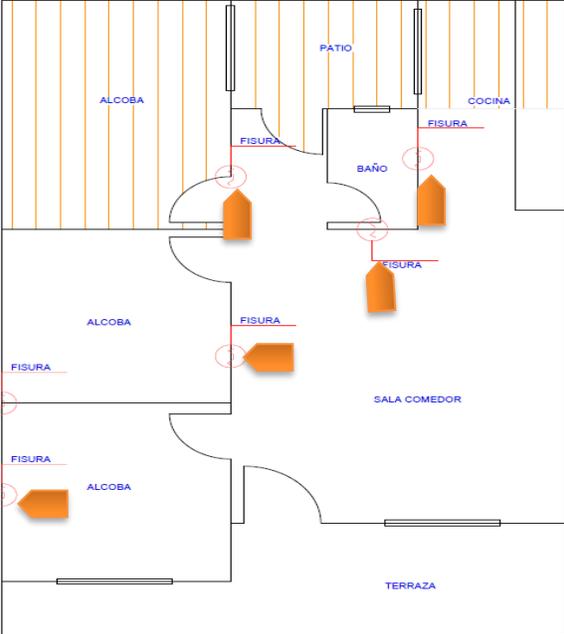
<p>Grietas que superan los 6mm en pisos</p>

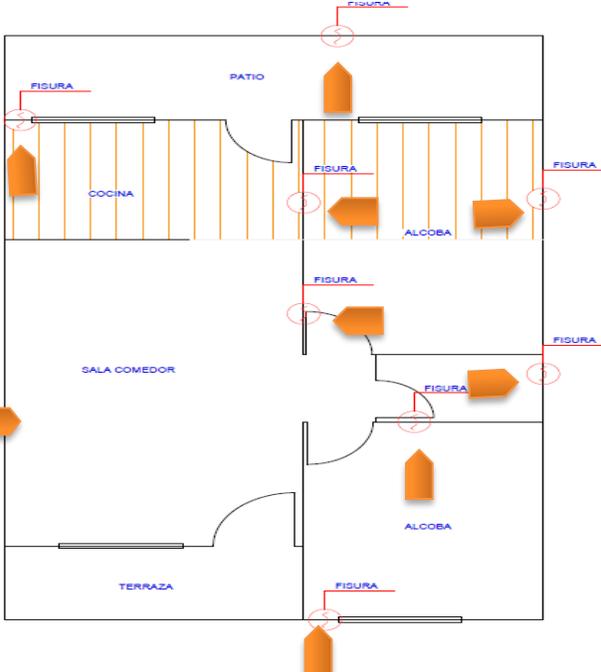
<p>Grieta severa en muros baño</p>
