**RV: EXPEDIENTE 08-00133-33-008-2015-00143-00 INFORME FINAL URBANIZACION
NORMANDIA NORTE**

El presente estudio, es el resultado de un proceso de investigación del sector enmarcado en la Urbanización Normandía Norte-Soledad Atlántico, el cual se caracteriza por identificar la cantidad de inmuebles afectados en la demanda; los inmuebles afectados que no están en la demanda, su característica física, su estructura constructiva y revisión de Fisuras o grietas dentro y fuera del inmueble que estén afectada por fenómenos naturales, constructivos, por el suelo existente, o por las ampliaciones y/o adecuaciones locativas, de cada una de las viviendas, igualmente revisar el entorno urbanístico, los planos arquitectónicos, las instalaciones sanitarias e hidráulicas y demás aspectos que tengan relevancia en el proceso constructivo de los inmuebles.

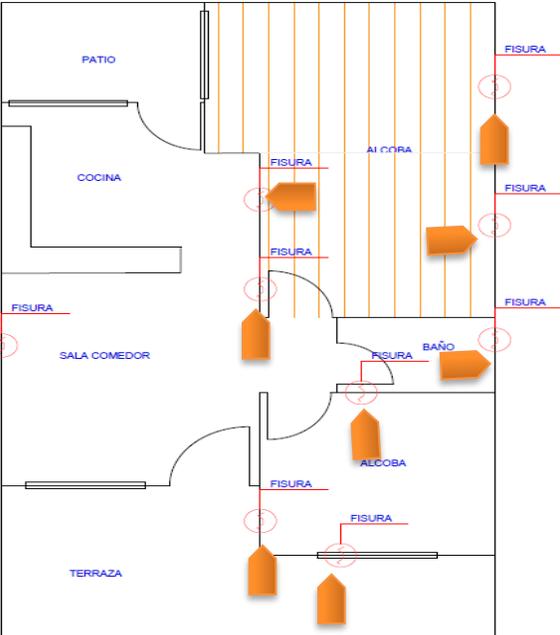
<p>La vivienda se entregó con una alcoba, un baño, sala comedor y cocina, todo en obra negra, se realizaron ampliación a dos alcobas más, cambio de pisos en sala y cocina.</p> <p>las lesiones presentadas en los muros y pisos de esta vivienda están en salas, alcobas, baño y patio, esta vivienda ha realizado ampliación de la alcoba, cocina cambio de cocina semi integral, se siguen presentando grietas severas en los espacios de sala, cocina, alcobas, algunas solo fisuras y otras ya convirtiéndose en grietas severas superando los 6mm de espesor. Además, se presenta asentamiento diferencial, humedad en patio, y baño y alcoba, andenes están en plantilla con algunas fisuras leves.</p>
<p>Grieta severa en muros sala</p>

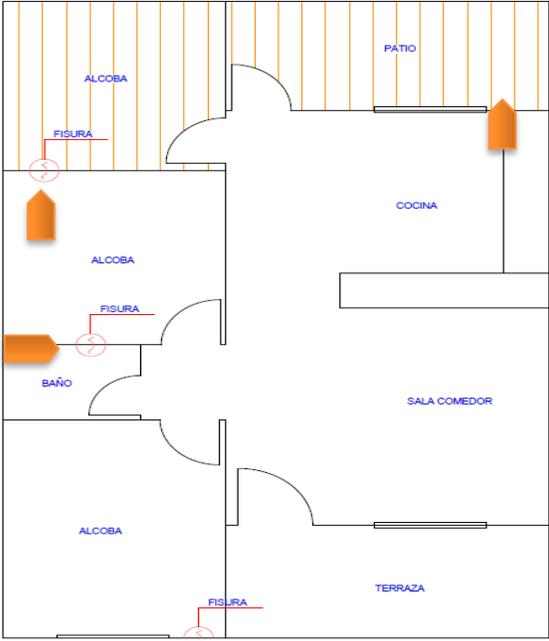
<p>Grieta severa en andenes, con hundimiento</p>

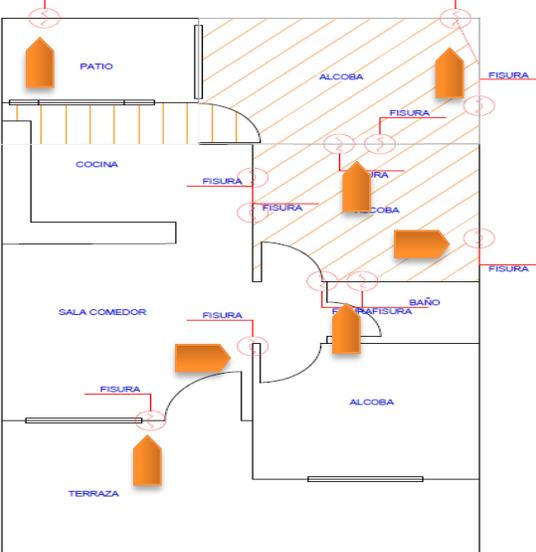
<p>Grieta severa en pisos, con hundimiento</p>

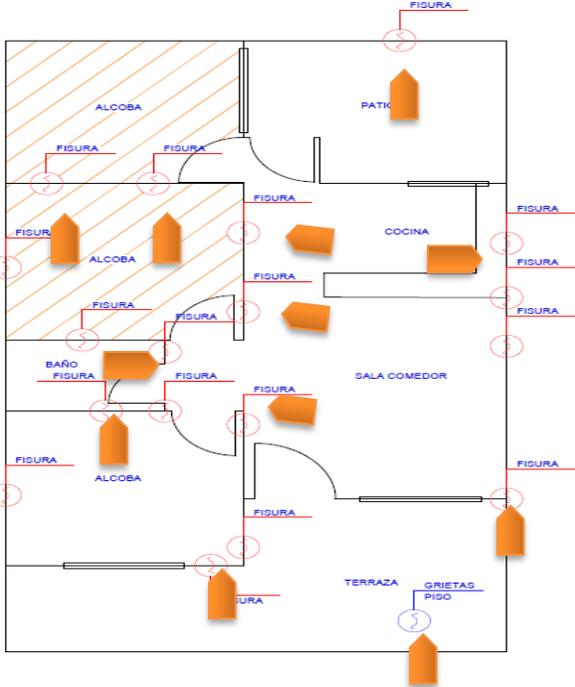
<p>Grieta severa en pisos, con hundimiento</p>

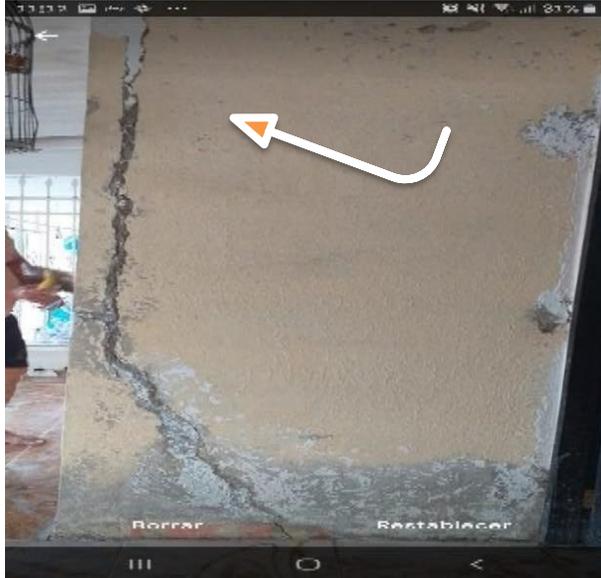
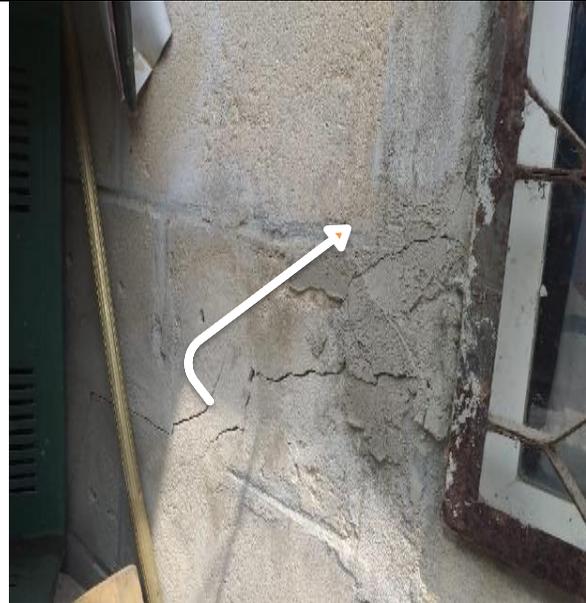
Grietas severas en patio.

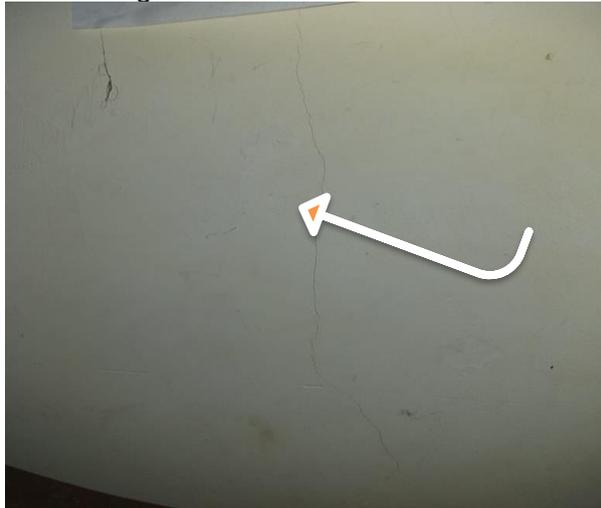
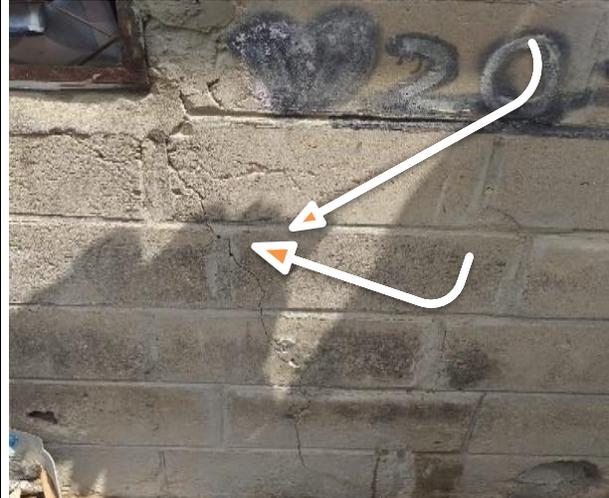
muros con grietas verticales severas con mas de 6mm

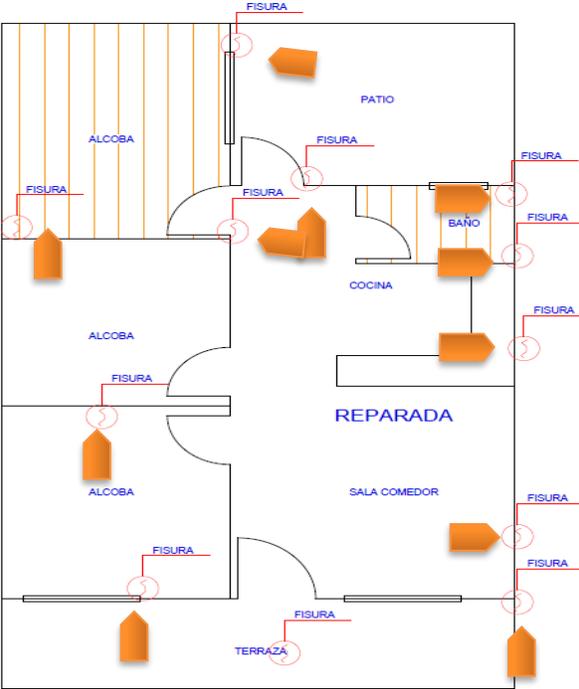
<p>La vivienda se entregó con una alcoba, un baño, sala comedor y cocina, todo en obra negra, se realizaron ampliación a dos alcobas más, cambio de piso, fachada, cielo raso.</p> <p>las lesiones presentadas en esta vivienda están dadas en los muros de las alcobas, el baño, cocina y patio, también presenta fisuras leves en sala y fachada, a pesar de que fue remodelada en su fachada, cambio de pisos, ampliada, estucada y con pintura en muros, las grietas siguen saliendo, algunas solo fisuras y otras ya convirtiéndose en grietas severas superando los 6mm de espesor. Además, se presenta asentamiento diferencial, humedad en patio, y baño, andenes están en cerámica con algunas fisuras leves.</p>
<p>Asentamiento en piso terraza</p>

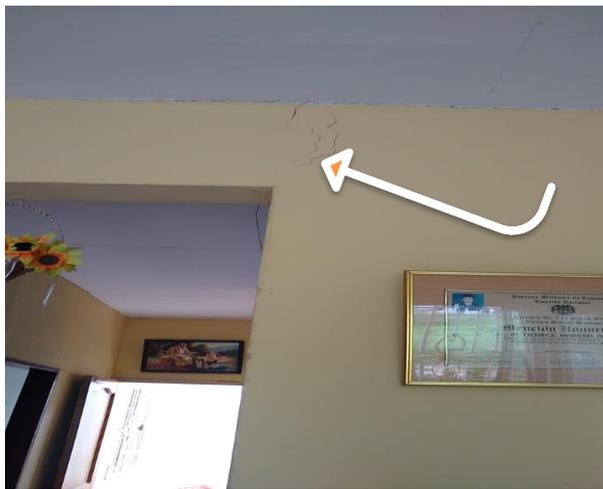
Muros con grietas en sala

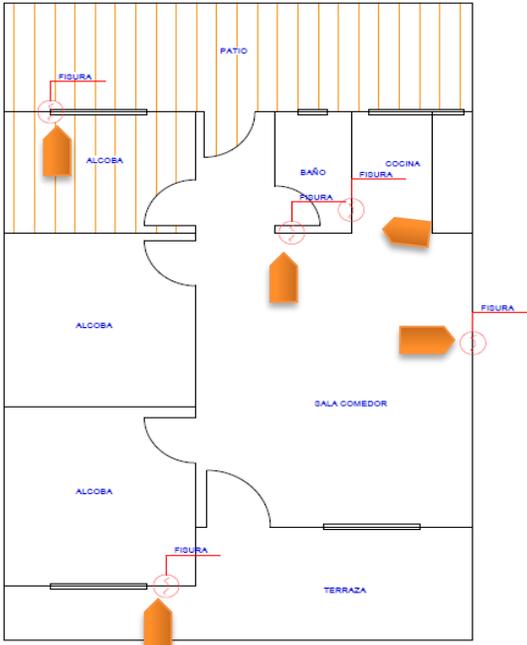
<p>No presenta vigas de amarre, se evidencia fisuras verticales</p>	<p>La vivienda se entregó con una alcoba, un baño, sala comedor y cocina, todo en obra negra, se realizaron ampliación en dos alcobas y terraza.</p> <p>En esta vivienda se evidencia la ampliación a dos alcobas nuevas, subida de cuchillas en bloque zamo, remodelación de la cocina y terraza y cambio de pisos, se evidencia un proceso constructivo no adecuado en los empalmes de bloques entre zamo y bloque original de cemento, y grietas en sala, alcobas, baños y patio.</p>

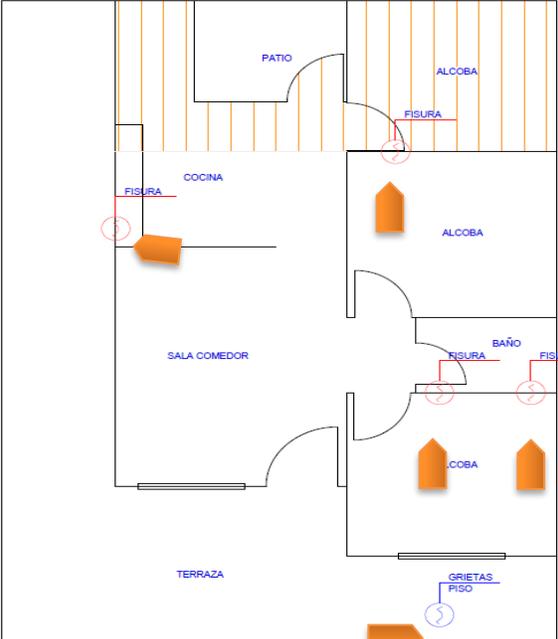
<p>No presenta vigas de amarre, se evidencia fisuras verticales</p>	<p>La vivienda se entregó con una alcoba, un baño, sala comedor y cocina, todo en obra negra, este tipo de vivienda es la que se entrega con plafón de entrepiso se realizaron ampliación en dos alcobas y terraza.</p> <p>En esta vivienda se evidencia la ampliación a una alcoba, se estucaron las paredes se realizó colocación de cerámica en todo el piso y se remodelo la cocina y baño. Se evidencia fisuras y grietas en sala, alcoba y fachadas, los andenes estan agrietados.</p>

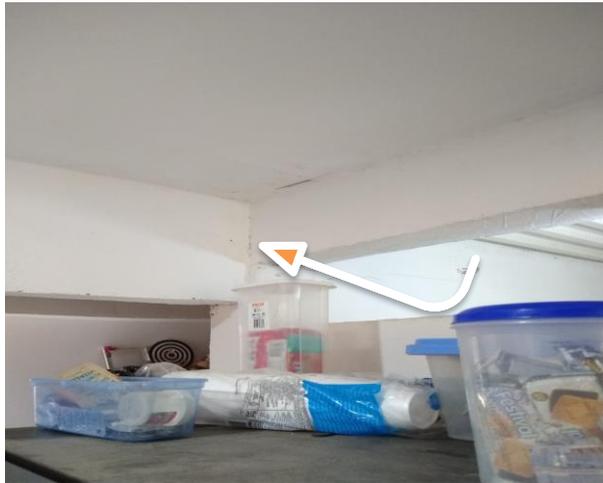
Muro agrietado en cocina.
