**ASUNTO: ALLEGO AVALÚO Y SOLICITO FIJAR FECHA Y HORA PARA DILIGENCIA DE REMATE
VEHÍCULO WHU861**

Informe No. **22455**
 Fecha: 19-04-2022

Avalúo Automotriz

Placa **WHU861**

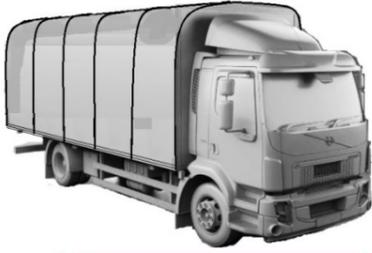
Brillo Pintura

Alto Medio Bajo

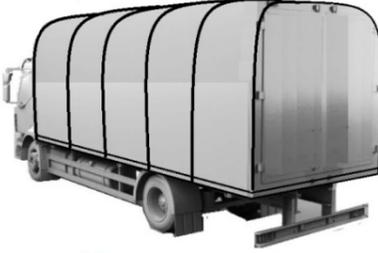
Tono Pintura

Estable Deficiente Alterado

- Cabina presenta golpes en puertas y parte posterior de cabina.
- Carrocería tipo estacas con golpes y abolladuras leves en contorno. Estacas, varillas, vigas y travesaños en aparente buen estado con rastros de oxidación. Carpa se aprecia que tiene varios daños en su contorno.
- Cerraduras del vehículo no funcionales.
- Defensa delantera golpeada rota, con desajuste y rayones leves.
- La pintura presenta brillo bajo y tono decolorado.
- Vehículo requiere latonería y pintura general.
