**REF. PROCESO EJECUTIVO CON ACCIÓN PRENDARIA INSTAURADO POR  
BANCO DAVIVIENDA S.A. CONTRA MANUEL FERNANDO VELÁSQUEZ  
BAQUERO.**

# INFORME DE AVALUO

HPS903

09 de mayo de 2022

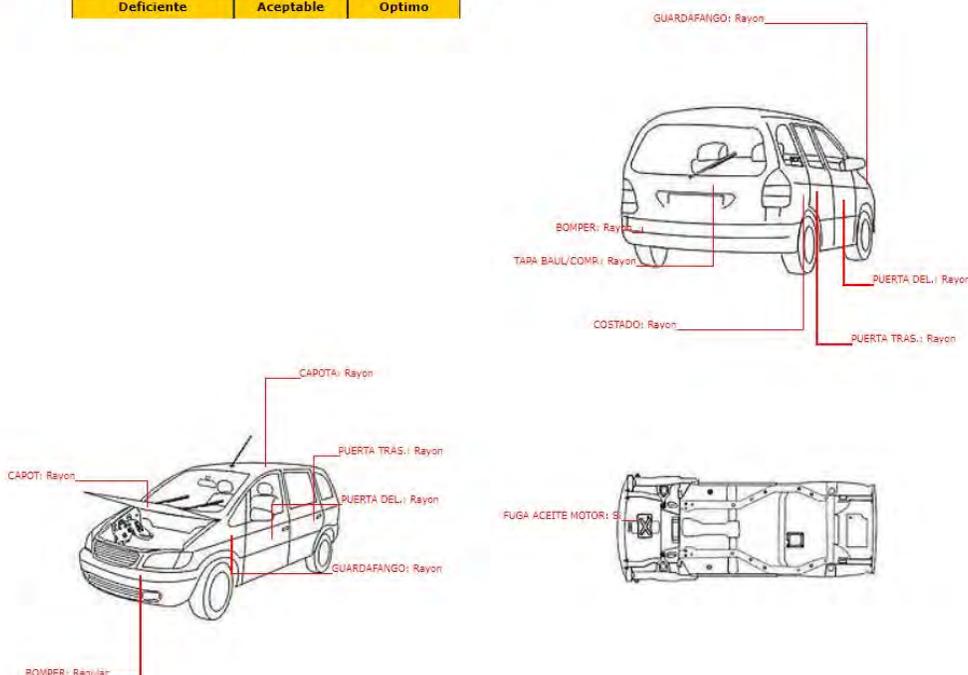
- El vehículo presenta:
  - **En parte delantera:** Bómpier regular, capota y capot con rayón.
  - **En parte izquierda:** Guardafango, puerta delantera y trasera con rayón.
  - **En parte trasera:** Bómpier y compuerta con rayón.
  - **En parte derecha:** Guardafango, costado, puerta delantera y trasera con rayón.
  - **En motor:** Fuga de aceite motor.

- Vehículo no enciende, presenta discos con foco de oxidación, cojinería techo, asiento, carteras, no porta antena de radio, pugg de palanca de cambio malo, timón en regular estado y farolas opacas.

- Se sugiere ejecutar mantenimientos por kilometraje a sistemas de suspensión, dirección, frenos, transmisión, lubricación y electricidad en general.
- Llantas en mal estado, presentan desgaste irregular, se recomienda cambio de llantas.

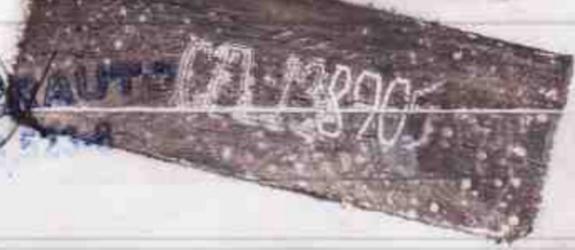
**MOTOR**

Original

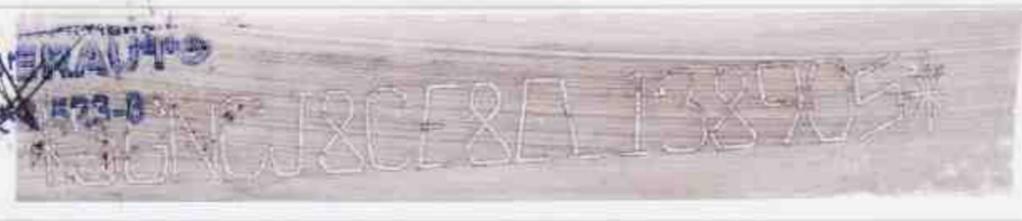
**CHASIS**

Original
