**AVALUO DDTE DAVIVIENDA DDO DANIEL RESTREPO CARVAJAL RAD. 30-2018-426**

# INFORME DE AVALUO

ENS444

Determinar el estado actual y valor de liquidación del vehículo objeto de avalúo Davivienda para el proceso de dación en pago.

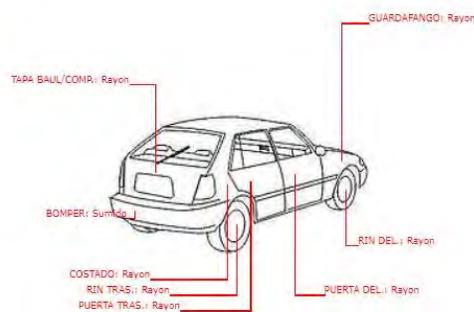
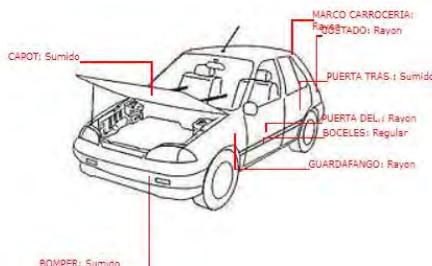
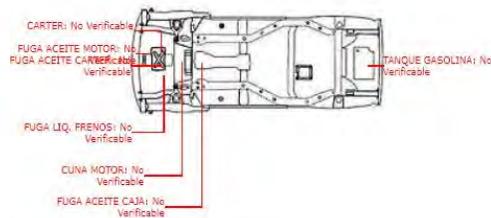
- El vehículo presenta:
  - **En parte delantera:** Bómpier y capot con sumido.
  - **En parte izquierda:** Boceles regular, puerta trasera con sumido, costado, marco carrocería, puerta delantera y guardafango con rayón.

- **En parte trasera:** Bómpier con sumido y compuerta con rayón.
  - **En parte derecha:** Guardafango, costado, rin delantero y trasero, puerta delantera y trasera con rayones.

- **En parte inferior:** Tanque de combustible, cárter, cuna motor y fugas no verificables.
- Vehículo presenta: plumillas y batería en mal estado, rines oxidados, no tiene parasoles, no presenta consola de radio, presenta focos de oxido en chasis, vehículo guardado a la intemperie no es posible realizar inspección visual por parte inferior por almacenamiento, seguridad activa y pasiva afectada, pintura en mal estado y con pérdida de brillo.

- Se sugiere ejecutar mantenimientos por kilometraje a sistemas de suspensión, dirección, frenos, transmisión, lubricación y electricidad en general.
- Llantas en mal estado, presentan desgaste irregular, se recomienda cambio de llantas.
