JUZGADO SEGUNDO CIVIL DEL CIRCUITO DE VALLEDUPAR

Ref.: PROCESO VERBAL DECLARATIVO DE JULIO CESAR VARGAS VERGARA Y  
OTROS CONTRA INVERSIONES INMOBILIARIAS VERONA S.A.S. y PATRIMONIO  
AUTÓNOMO FIDEICOMISO VERONA - FIDUBOGOTA

Asunto: Escrito contestación reforma a la demanda y excepciones

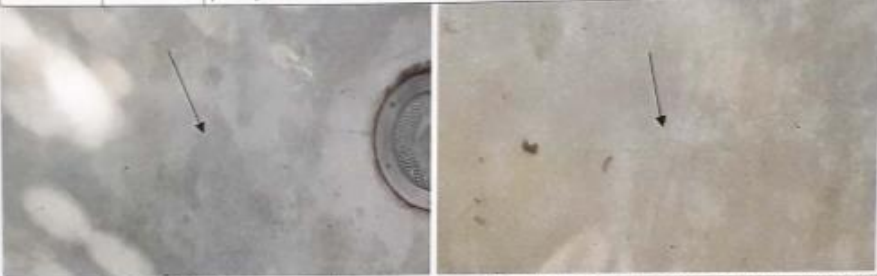
| 00:03:17<br>00:03:50 | 9-10 | Fisuras en sentido norte sur en la zona central del piso en concreto del área del patio posterior. |

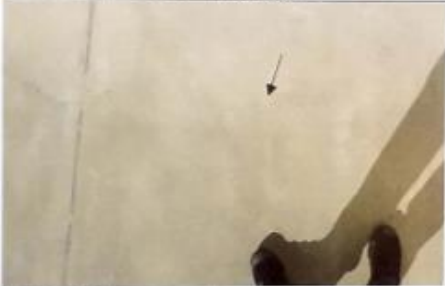
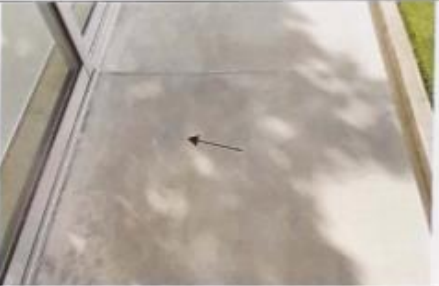
| 00:07:35<br>00:07:45 | <b>17-18</b> | Fisuras en sentido oriental occidente en piso de concreto del hall exterior de la habitación. |

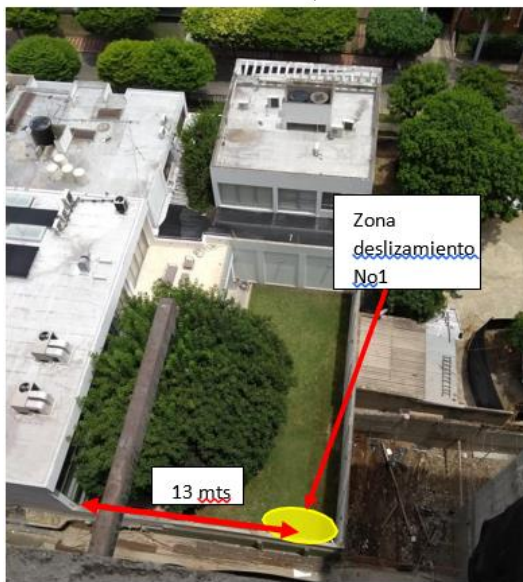
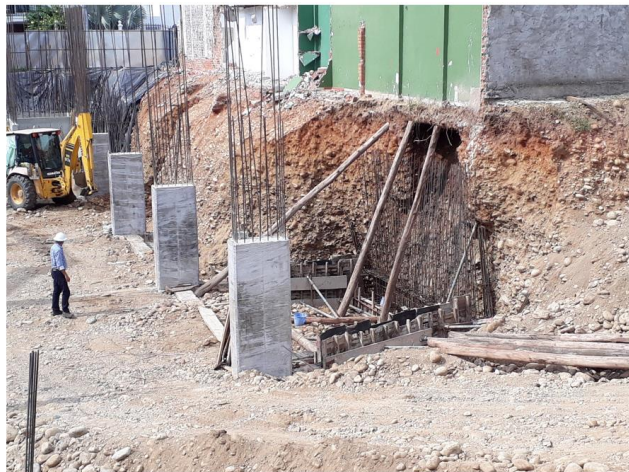
En noviembre del 2018, durante el proceso de excavación por trinchera, se presenta el primer deslizamiento de terreno en el muro del costado suroriental del patio de la casa del Sr. Vargas, ubicado a 13Mts aproximadamente de la fachada posterior o estructura de la casa. Lo cual no afecta la cimentación ni estructura de la casa. Entiéndase que la casa tiene un sistema estructural diferente al del muro (verde) del patio, muro que sólo cumple una función arquitectónica de división material con el predio donde se desarrolla el Edificio Verona. Tal como se ilustra en la siguiente foto:

El muro verde es de nuestro predio, detrás de este se encuentra el muro vecino. En la fotografía se observa las vigas de cimentación, el armado de la zarpa y el muro de contención. La

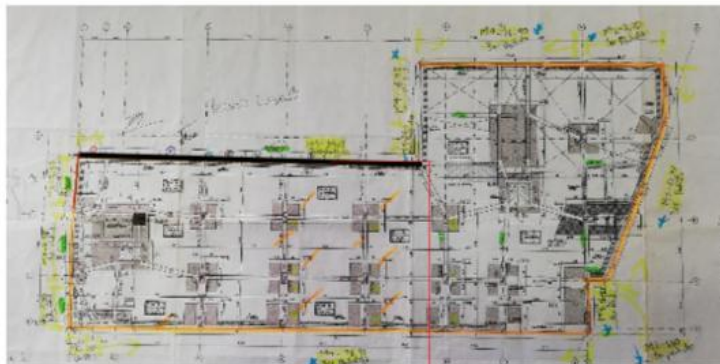
Teniendo en cuenta el proceso constructivo por trincheras empelado en la construcción del muro M-1 sobre el eje paralelo al eje A (casa vecina), la geometría de los taludes y el tipo de material granular en el sitio de obra, se podrían presentar al momento de realizar las excavaciones en algunos puntos socavaciones del terreno, lo cual ocurrió en el patio de la edificación vecina, por lo tanto la dirección de obra tomo como media realizar una submuración utilizando concreto ciclópeo para rellenar los espacios originados por los deslizamientos de tierra, como se describe a continuación:

Muro de contención M-1 sobre el eje paralelo al eje A (casa vecina). Proceso constructivo por trincheras.

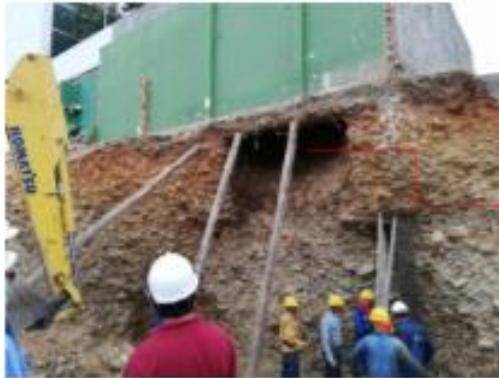
Socavación generada por el proceso de excavación, humedad y características del terreno ya que en ese punto queda el patio de la vivienda.

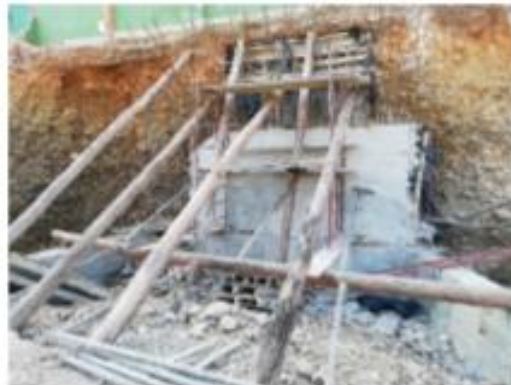
Tramo de muro de contención M-1 construido.

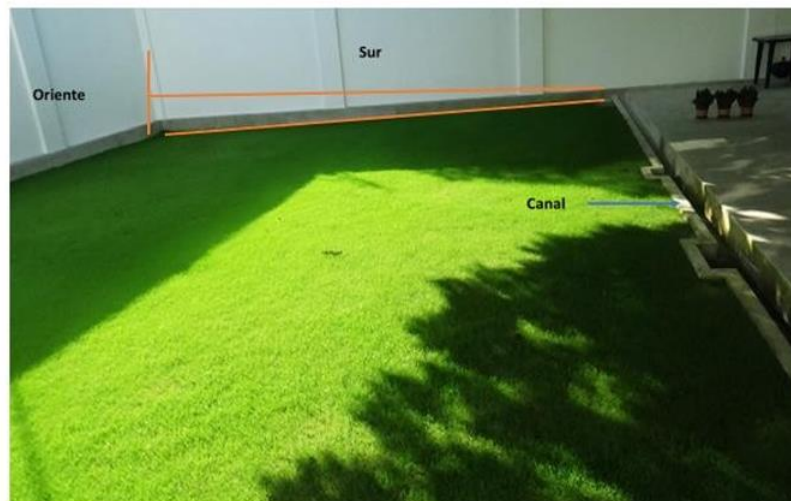
Fotografía No.19 tomada de la original que se encuentra en el acta de vecindad No.29 del predio del señor JULIO CESAR VARGAS VERGARA, con desnivel hacia el costado oriental.

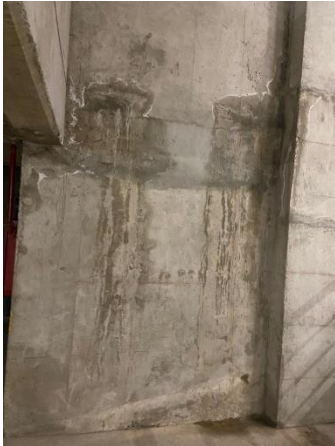
Tan es así, que actualmente el Edificio Verona presenta humedades en el muro de contención a nivel de semisótano donde se generó el deslizamiento, porque el material de relleno colocado por el Sr. Vargas es muy permeable y permite la filtración del agua cuando llueve o riegan el patio. Así como se ilustra en la siguiente foto:

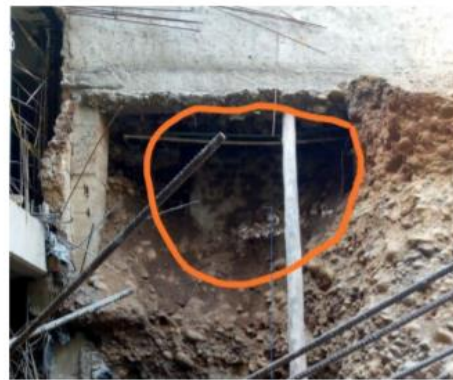
Socavación generada por el proceso de excavación, humedad y características del terreno ya que en ese punto queda el patio de la Vivienda vecina. Se evidencia cambio del tipo, características y consolidación del suelo.

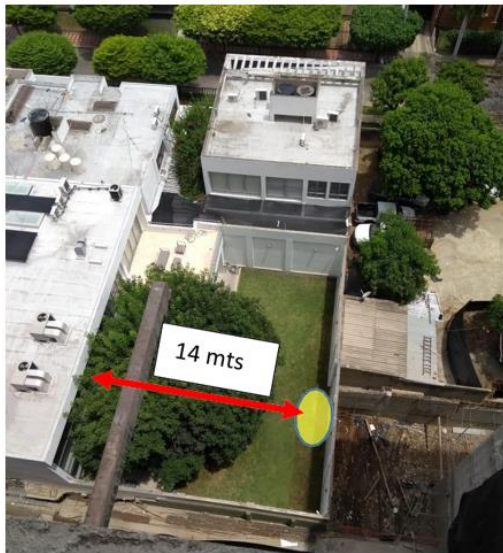
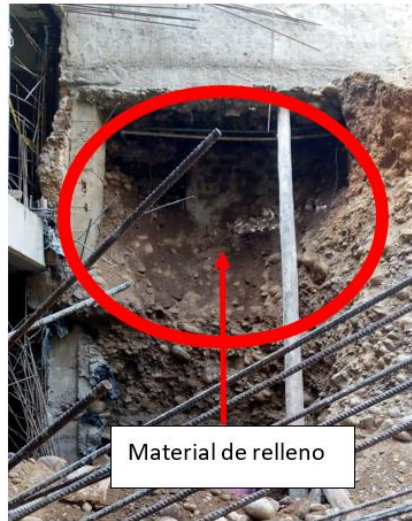
En marzo de 2019, se produce el segundo deslizamiento ubicado en el costado oriental del patio de la casa, cuya causa obedece a las mismas condiciones del primero, nótese el color y textura del material de relleno colocado por el Sr. Vargas, el cual resulta muy diferente al del estrato natural del suelo. Para atender dicho deslizamiento, se siguió el mismo proceso de submuración avalado por el supervisor técnico.

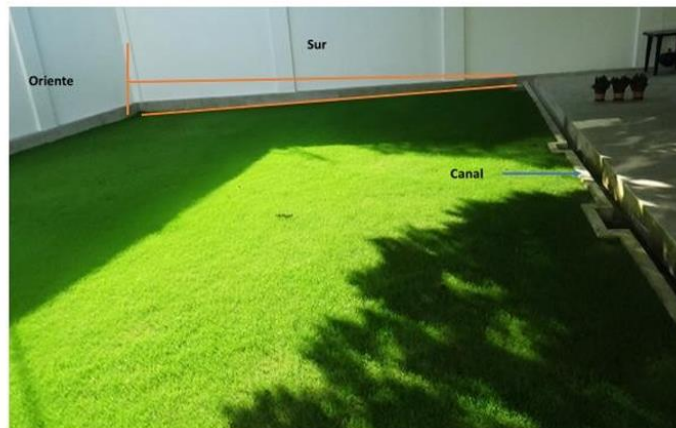
**Al hecho 22. No es cierto,** Con relación al cambio de nivel contrario a la evacuación natural de las aguas mencionado en este punto, podemos decir que esta condición ya se presentaba incluso antes de iniciar la construcción, tal como se muestra en la foto del Acta de vecindad No. 29. Se puede ver que el muro colindante con el edificio Verona ya presentaba este desnivel, por tanto, el terreno se encuentra en contrapendiente a la canal de evacuación de aguas.

Fotografía No.19 tomada de la original que se encuentra en el acta de vecindad No.29 del predio del señor JULIO CESAR VARGAS VERGARA, con desnivel hacia el costado oriental.

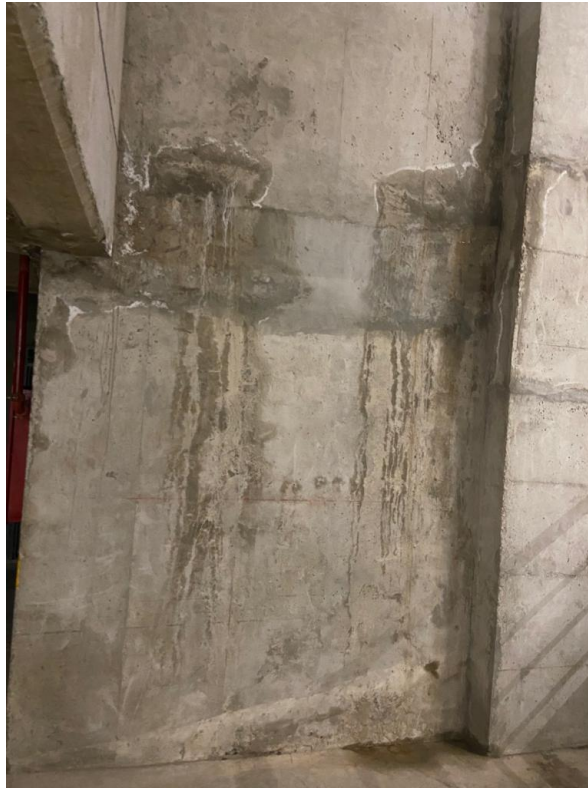
Esta condición hace que las aguas lluvias y riego no se evacuen correctamente a la canal prevista, y se conducen al costado oriental del predio del Sr. Vargas que colinda con el Edificio Verona, sitio en el cual hizo los rellenos (al suspender el proyecto de la piscina) y se produjeron los deslizamientos, que consecuentemente genera las humedades en el muro de contención a nivel de sótano del Edificio, tal como se muestra en la siguiente foto:

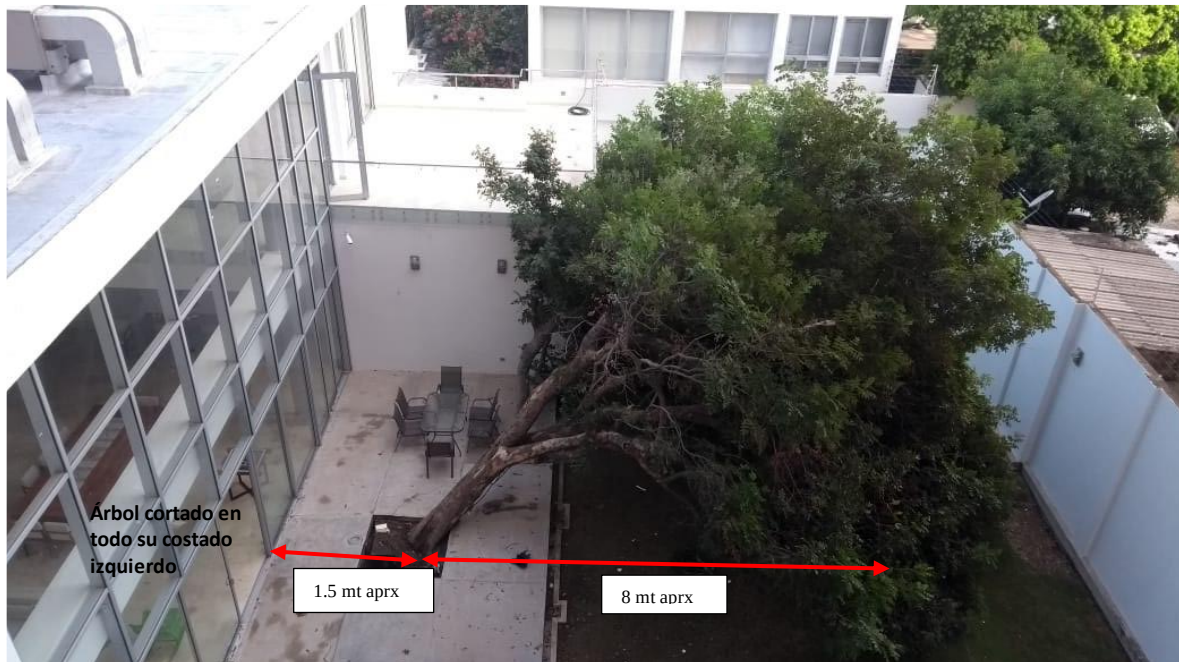
Imágenes caída del árbol hacia el lado opuesto de la poda severa.

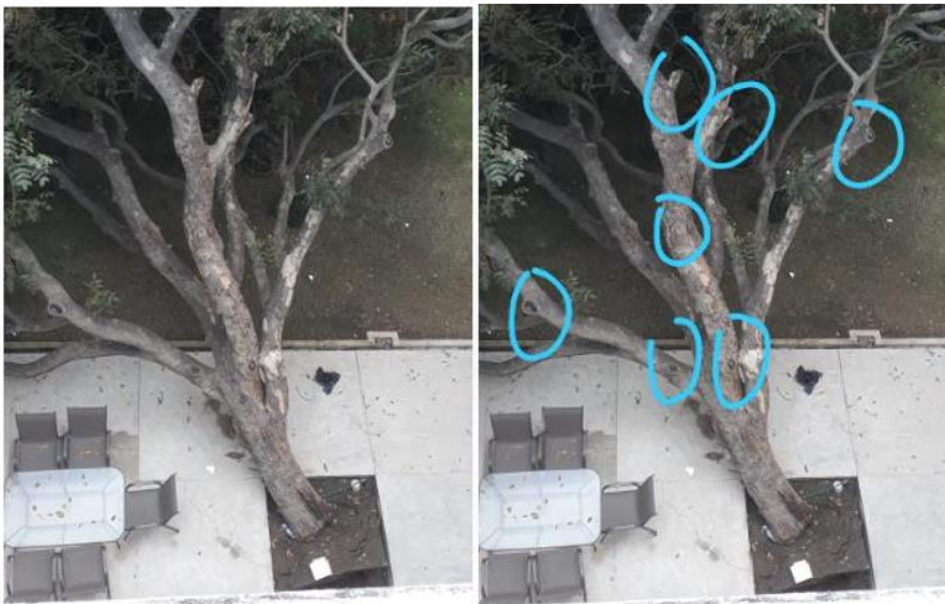
Señalización cortes realizados costado de la fachada de la casa

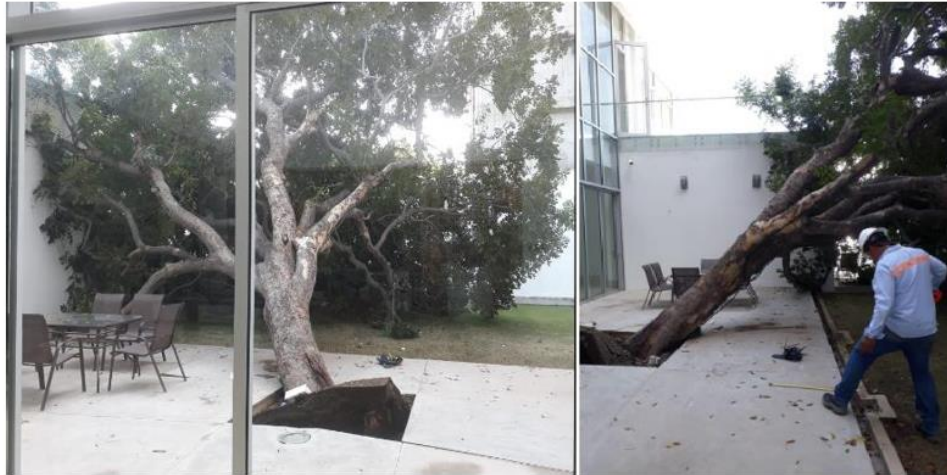
*Imágenes caída del árbol hacia el lado opuesto de los cortes*

Lo anterior provocó que la geometría de estabilidad del árbol se viera afectada, puesto que el centro de gravedad fue desplazada al lado contrario del corte de sus ramas lo que generó una fuerza adicional existente -la fuerza del viento-.

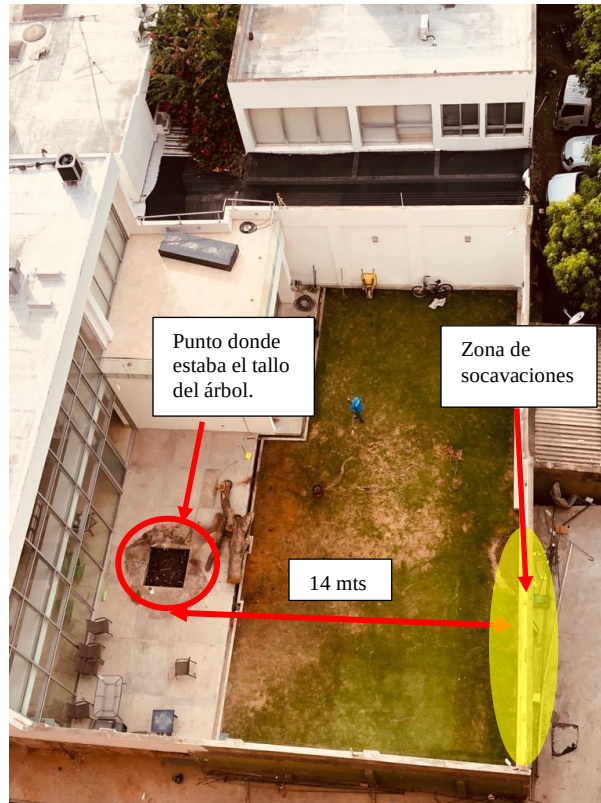
Nótese en la foto, la sombra que generaba el árbol cuya huella es calcada en el césped. El crecimiento desproporcionado era evidente, ya que, hacia el otro costado, la fachada de la casa no permitía su crecimiento y era necesario realizar la poda en ese costado.

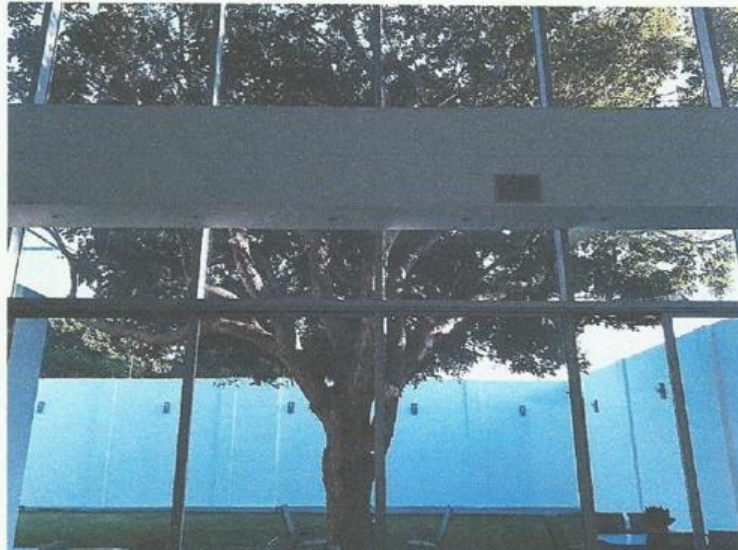
Foto tomada del estudio aportado en el anexo de la demanda, nótese la cercanía del tallo del árbol a la fachada que impedía su crecimiento.

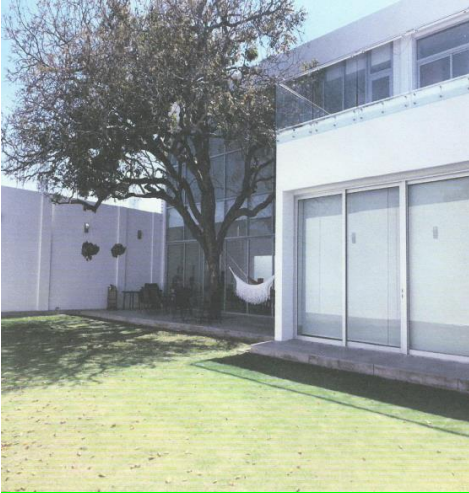
El estado del árbol, producto del factor descrito se puede apreciar en la siguiente imagen:

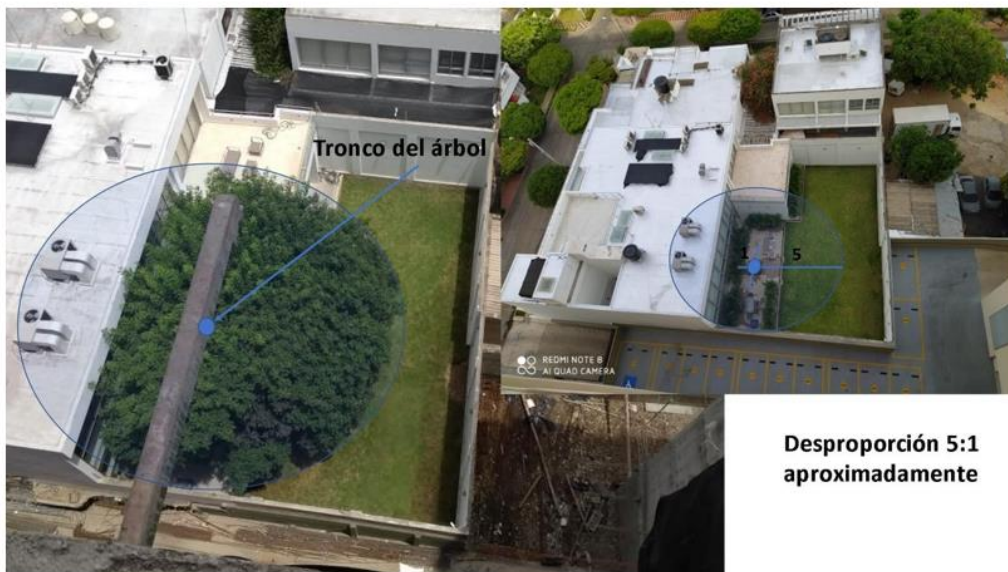
*Vista aérea que muestra la descompensación causada por el corte realizado del costado izquierdo. Nótese que las ramas del árbol en el costado de la fachada de la casa no eran lo suficientemente altas para crecer por encima de la cubierta y así poder compensar algo en contra peso. El 100% de la masa del árbol estaba concentrada hacia el lado del patio donde efectivamente podían crecer. Y es donde cae el árbol |*
