**RAD. 2022-00093-00 ENVIO CONESTACION REFORMA A LA DEMANDA Y LLAMADO EN GARANTIA**

**REF:** **Verbal Responsabilidad Civil Extracontractual (Acumulación de procesos)**

**RAD.** **860013103001-2022-000093-00**

# INFORME TÉCNICO PERICIAL DE ACCIDENTE DE TRÁNSITO

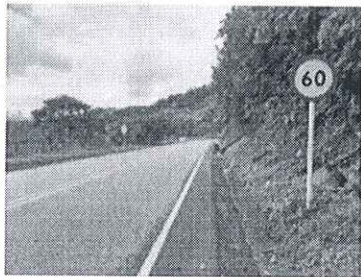
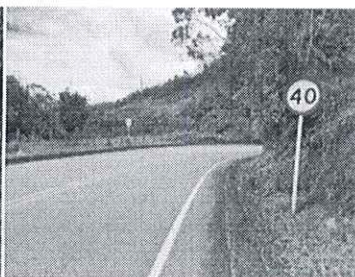
Se presenta en la carpa asfáltica de la curva, baches en un área de 2.15 metros, factor que altera la estabilidad del automotor en el giro de curva y por ende siendo peligro inminente para el tránsito seguro de los vehículos usuarios de la vía, elementos resaltados con líneas y óvalos rojos.

En imagen 11 se aprecia el tramo de recta que antecede a la curva donde el automotor de placas TRL 850 presenta volcamiento, a escaso 139 metros se halla señal de tránsito SR39 (Máxima velocidad autorizada 60 kilómetros por hora); Seguidamente se halla sobre la curva en sentido vial del vehículo tipo bus, señal de tránsito SR39 (Máxima velocidad 40 kilómetros por hora); Ninguno de los dos casos son los adecuados, teniendo en cuenta las características del tramo vial antecedido por curvas sucesivas en los dos sentidos, con graves fallas geológicas y de señalización, nulo mantenimiento y adecuación de elementos de seguridad pasiva que ayuden a minimizar o evitar casos como el aquí expuesto.

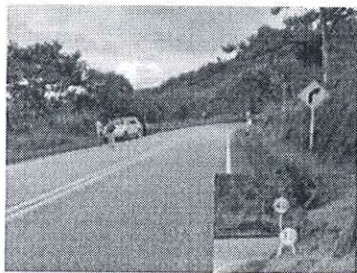
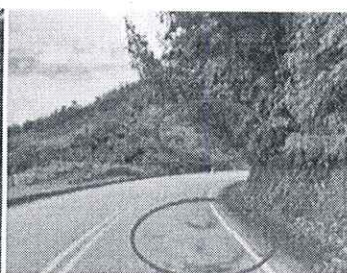
\*En imagen 13 se fundamenta lo inadecuado de la señalización existente en la curva; El 6 de abril del 2022, fecha en que se realiza este inventario vial, personal de la concesión ruta al sur, coloca una señal SR 39 (máxima velocidad 30 kilómetros por hora) cerca a la de 40 Km/h, corroborando de nuestra parte lo ya expuesto en este informe, (Las características de la curva demandan una señalización acordes a los peligros existentes).

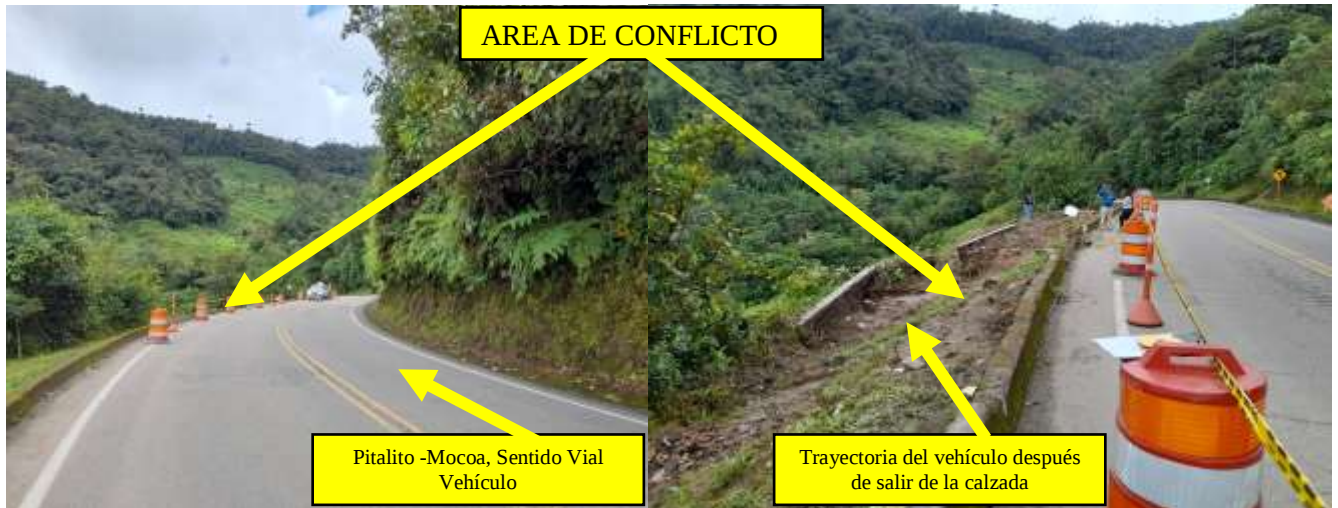
**IMAGENES No. 2 y 3 PLANO GENERAL:** Imágenes tomadas en inventario vial que realizara esta unidad pericial el día viernes 6 de abril del año 2022, siendo las 10:17 horas, se aprecia el área general del tramo vial donde ocurre el accidente en el sentido vial del automotor; Aplicando vista panorámica se observan las características generales, curvatura, estado del asfalto, mantenimiento del entorno y cero señalización vertical.

**A.-** Efectivamente el sitio señalado en las imágenes anteriores corresponde al mismo lugar donde el día 02 de abril del 2022, siendo las 06.05 horas, se presentara accidente de tránsito “**VOLCAMIENTO LATERAL CON RODAMIENTO**” donde resultaran fallecidos 4 personas y lesionadas varias personas entre ellos el conductor del automotor el señor RUSBELT ARTURO SANCHEZ LOZANO CC. 1.122.783.838; Las imágenes tomadas en inventario vial que realizara al sitio señalado por el suscrito JOSE EUGENIO SUAREZ GARCIA Técnico Profesional En Seguridad Vial e informe policial No.00000004 confirman el lugar de ocurrencia del evento de tránsito.

\* Vía Nacional, troncal principal, capa de rodamiento en asfalto, el tramo vial donde se presenta el evento presenta deterioro en la capa asfáltica, en regular estado de mantenimiento, al punto exacto donde sucede el accidente, en sentido vial del automotor siniestrado lo antecede una recta de 200 metros aproximadamente, en descenso con pendiente.

\*La curva específica donde ocurre el evento presenta señalización, inadecuada de control de velocidad teniendo en cuenta las características del tramo vial, cuenta con demarcación vial que consiste en línea de borde y línea doble y continua, no cuenta con elementos de seguridad pasiva, como barandas de contención o barreras de prevención, las cunetas para desagüe de aguas lluvias se hallan en mal estado de mantenimiento, no cumple con los parámetros normativos de construcción para brindar seguridad a los usuarios de la vía, elementos viales de gran importancia para advertir a conductores, usuarios de la red vial sobre los peligros existentes en el sector, hundimientos, terreno suelto, descensos peligrosos, fractura de banca, abismos entre otros.

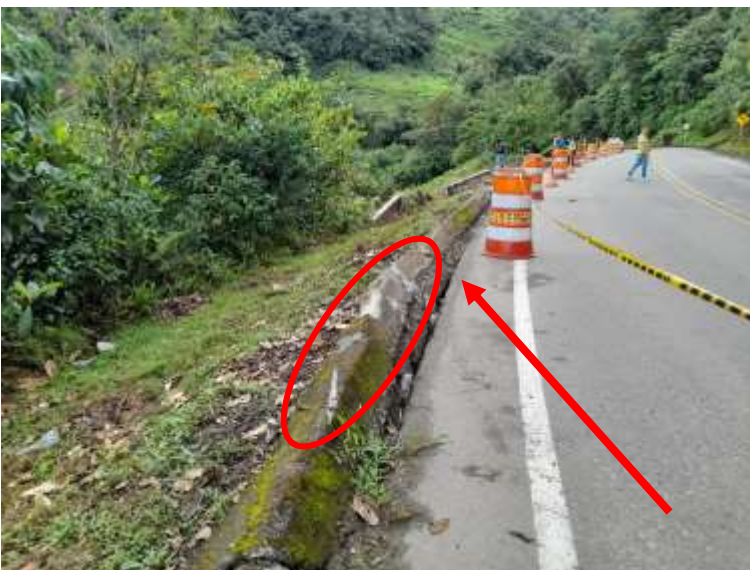
Imagen 5 Plano Medio

La flecha roja en la imagen nos indica la trayectoria tomada por el bus de placas TRL 850 después de que su conductor perdiera el control del mismo, se observa en ovalo rojo el punto de impacto del bus contra el muro de contención de asfalto, el cual se fractura y por sus características y objeto de construcción, no logra impedir el volcamiento del automotor.

\* Al fondo de la imagen se observa barrera de contención derrumbado por efectos del tiempo y falta de mantenimiento de la red vial

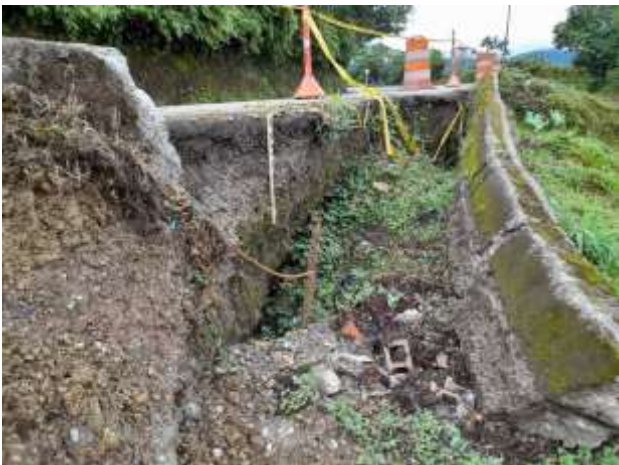
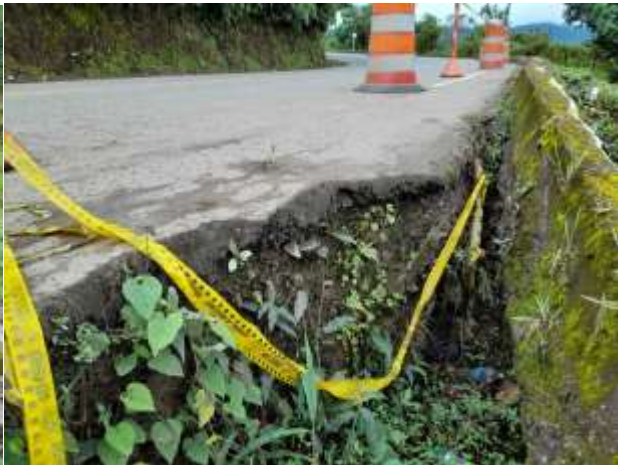
Las imágenes corresponde al lugar exacto por donde se presenta el volcamiento del bus de placas TRL 850, se observa el pésimo estado y deterioro fatal en el que se halla el tramo vial, los muros que deberían contener la capa asfáltica se encuentran desprendidos, fracturados y no cumplen con el objetivo de seguridad para lo que fueron construidos.

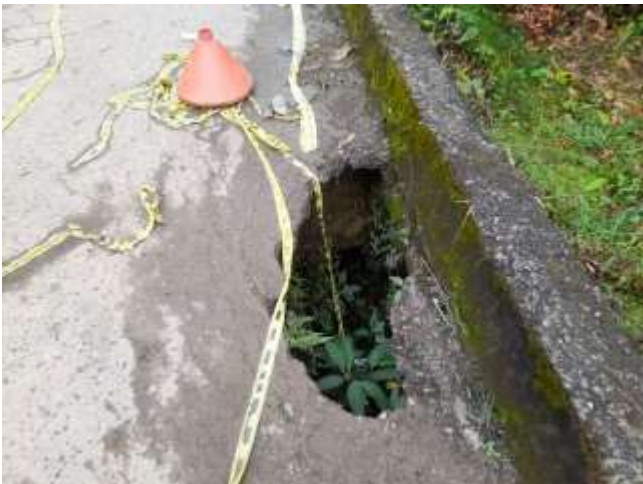
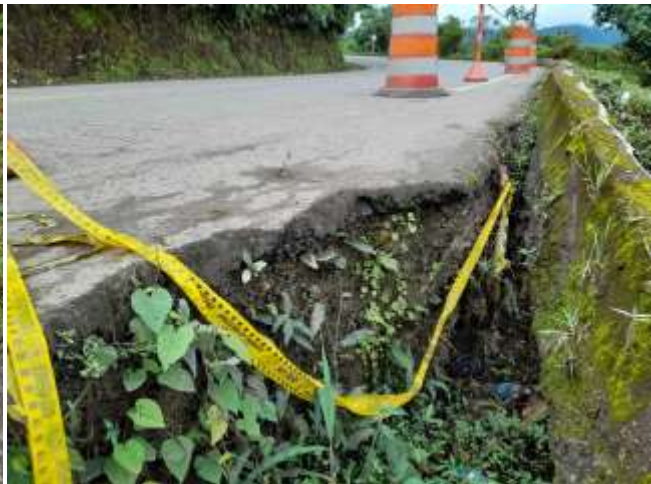
Continuando con el análisis del tramo vial donde ocurre el accidente se aprecia que la calzada se halla en falso por la parte debajo de la capa asfáltica, hallando una profundidad de 1.90 metros en falso, peligro inminente para el tránsito seguro, obedeciendo a la mala administración y mantenimiento de la vía por parte de autoridades y
