**RAD. 2022-00097-00 ENVIO CONTESTACION REFORMA A LA DEMANDA Y LLAMADO EN GARANTIA**

**REF:** Verbal Responsabilidad Civil Extracontractual  
**RAD:** 860013103001-2022-00097-00 (Acumulación de procesos)

**Contesta Reforma a la Demanda**

# INFORME TÉCNICO PERICIAL DE ACCIDENTE DE TRÁNSITO

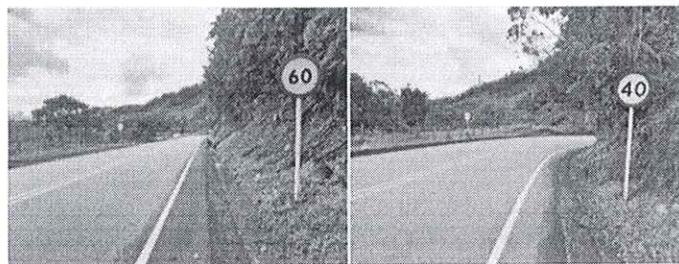
Se presenta en la carpa asfáltica de la curva, baches en un área de 2.15 metros, factor que altera la estabilidad del automotor en el giro de curva y por ende siendo peligro inminente para el tránsito seguro de los vehículos usuarios de la vía, elementos resaltados con líneas y óvalos rojos.

En imagen 11 se aprecia el tramo de recta que antecede a la curva donde el automotor de placas TRL 850 presenta volcamiento, a escaso 139 metros se halla señal de tránsito SR39 (Máxima velocidad autorizada 60 kilómetros por hora); Seguidamente se halla sobre la curva en sentido vial del vehículo tipo bus, señal de tránsito SR39 (Máxima velocidad 40 kilómetros por hora); Ninguno de los dos casos son los adecuados, teniendo en cuenta las características del tramo vial antecedido por curvas sucesivas en los dos sentidos, con graves fallas geológicas y de señalización, nulo mantenimiento y adecuación de elementos de seguridad pasiva que ayuden a minimizar o evitar casos como el aquí expuesto.

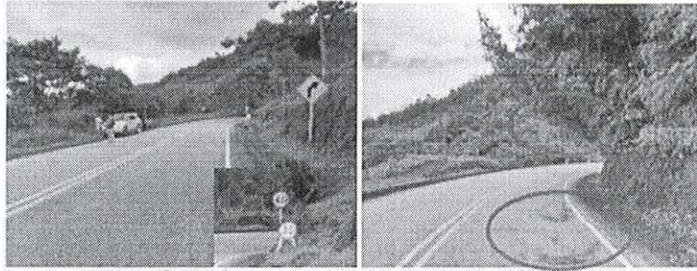
\*En imagen 13 se fundamenta lo inadecuado de la señalización existente en la curva; El 6 de abril del 2022, fecha en que se realiza este inventario vial, personal de la concesión ruta al sur, coloca una señal SR 39 (máxima velocidad 30 kilómetros por hora) cerca a la de 40 Km/h, corroborando de nuestra parte lo ya expuesto en este informe, (Las características de la curva demandan una señalización acordes a los peligros existentes).

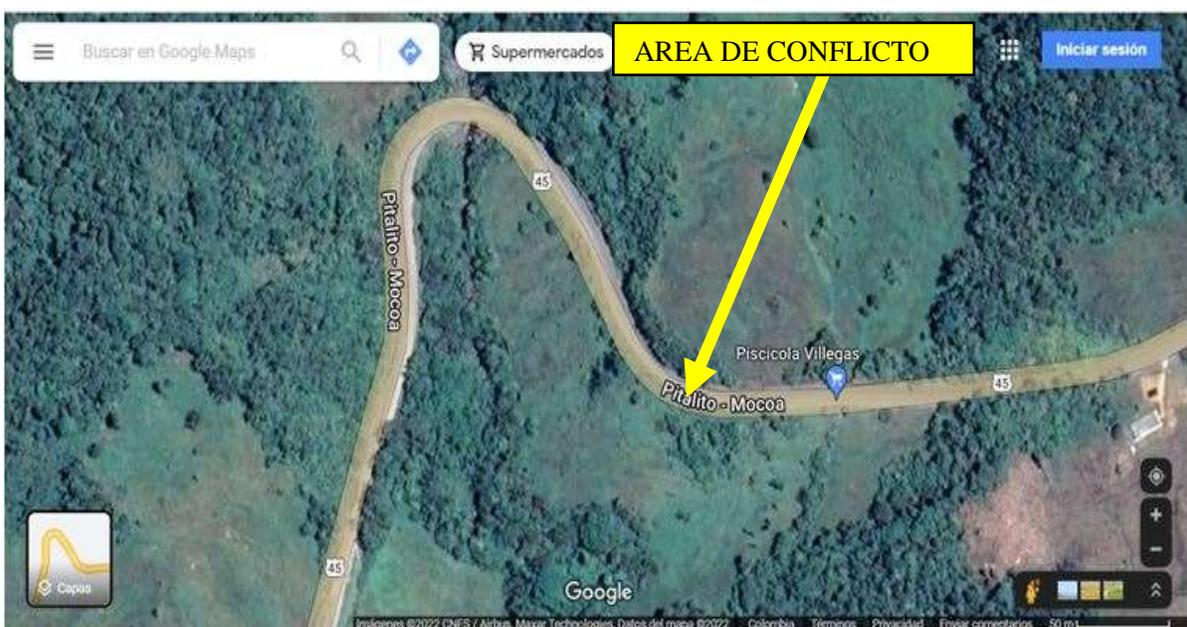
Foto 3 de 17

**IMAGEN No. 1:** En imagen satelital, anterior tomadas de plataforma google masp, se ubica geográficamente, el lugar específico donde ocurre el hecho de tránsito, se observa en planta la característica general del tramo vial curva.

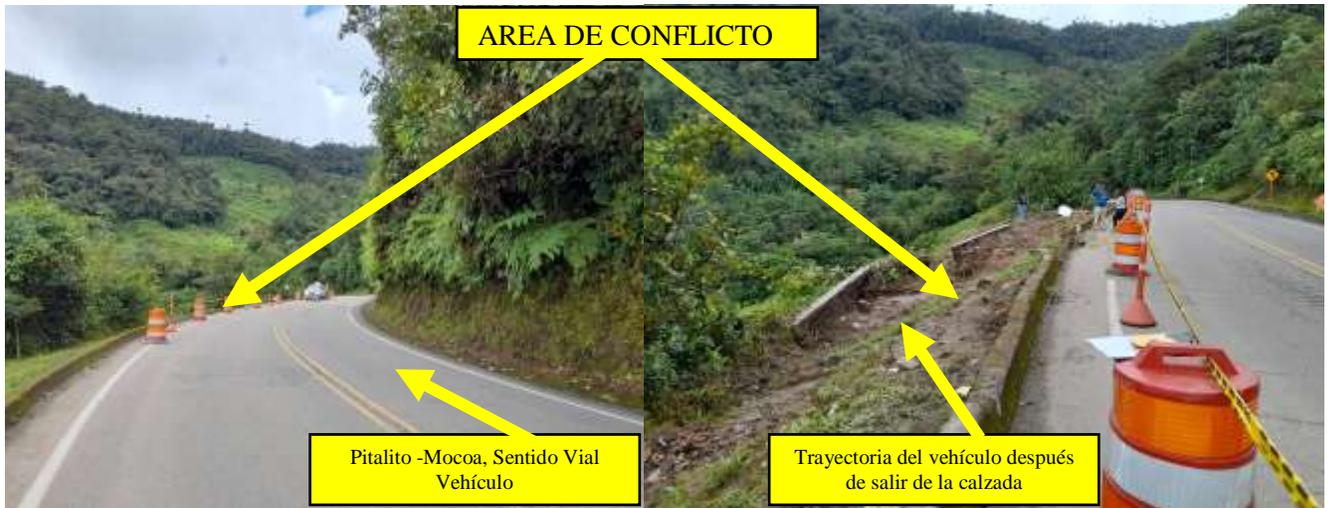
**IMAGENES No. 2 y 3 PLANO GENERAL:** Imágenes tomadas en inventario vial que realizara esta unidad pericial el día viernes 6 de abril del año 2022, siendo las 10:17 horas, se aprecia el área general del tramo vial donde ocurre el accidente en el sentido vial del automotor; Aplicando vista panorámica se observan las características generales, curvatura, estado del asfalto, mantenimiento del entorno y cero señalización vertical.

**A.-** Efectivamente el sitio señalado en las imágenes anteriores corresponde al mismo lugar donde el día 02 de abril del 2022, siendo las 06.05 horas, se presentara accidente de tránsito “**VOLCAMIENTO LATERAL CON RODAMIENTO**” donde resultaran fallecidos 4 personas y lesionadas varias personas entre ellos el conductor del automotor el señor RUSBELT ARTURO SANCHEZ LOZANO CC. 1.122.783.838; Las imágenes tomadas en inventario vial que realizara al sitio señalado por el suscrito JOSE EUGENIO SUAREZ GARCIA Técnico Profesional En Seguridad Vial e informe policial No.00000004 confirman el lugar de ocurrencia del evento de tránsito.

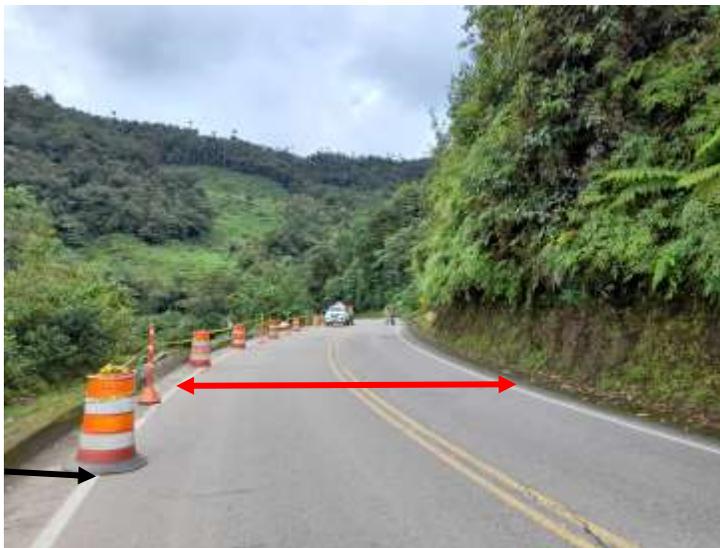
Imagen 4 Plano General

En la imagen se aprecia el sitio específico donde ocurre el conflicto vial, con las siguientes características:

\* Presenta muro de contención de capa asfáltica con 0.30 metros de altura y 0.20 metros de ancho en mal estado de mantenimiento.

\*Se aprecia demarcación vial (Líneas de borde y líneas de carril doble y continuo.

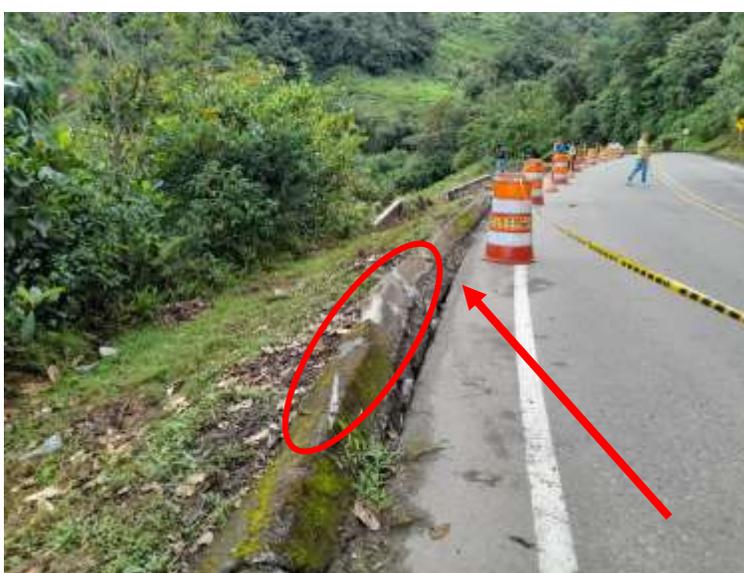
Imagen 5 Plano Medio

La flecha roja en la imagen nos indica la trayectoria tomada por el bus de placas TRL 850 después de que su conductor perdiera el control del mismo, se observa en óvalo rojo el punto de impacto del bus contra el muro de contención de asfalto, el cual se fractura y por sus características y objeto de construcción, no logra impedir el volcamiento del automotor.

\* Al fondo de la imagen se observa barrera de contención derrumbada por efectos del tiempo y falta de mantenimiento de la red vial

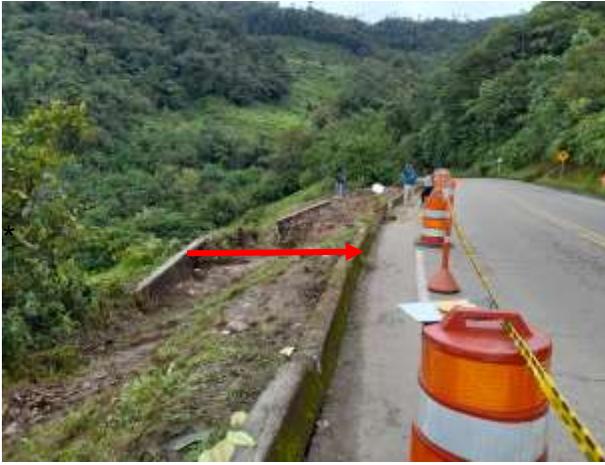
Imagen 6 Plano general

En sentido Mocoa- Pitalito costado izquierdo del sentido vial del vehículo se halla muro de contención derrumbado por deterioro y abandono de la vía, a 2.80 metros de distancia con relación al borde de la vía. →

\*En acercamiento a la imagen se logra determinar que el mencionado muro de contención fue destruido por efectos de la naturaleza, no cumple con el objeto de seguridad para lo que fue construido, se halla derrumbado y fracturado.

4. Reconstruir el muro de contención que ha sido absorbido por hundimiento del terreno de una posible falla geológica.

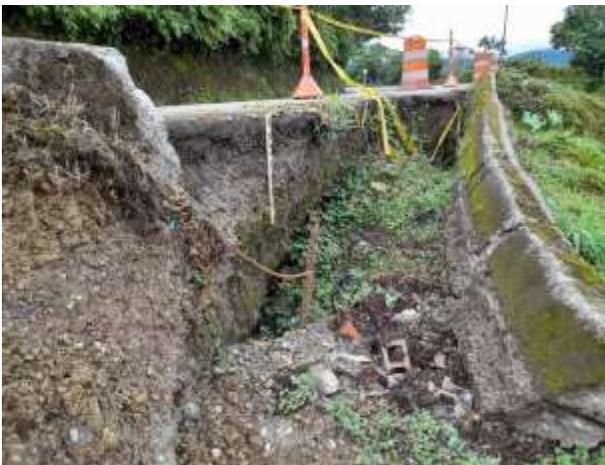
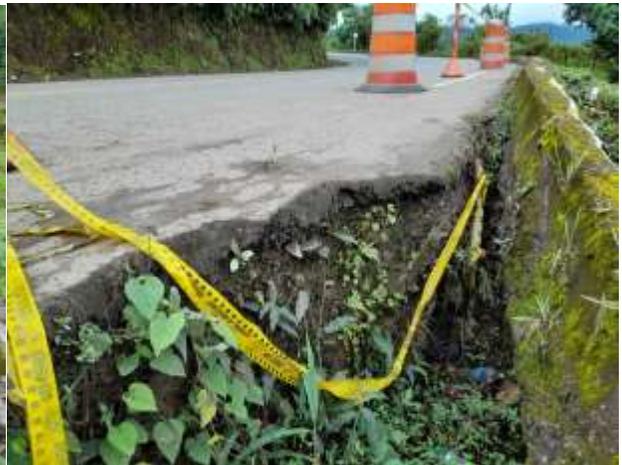
Imagen 7 Primer Plano

Imagen 8 Primerísimo plano

Las imágenes corresponde al lugar exacto por donde se presenta el volcamiento del bus de placas TRL 850, se observa el pésimo estado y deterioro fatal en el que se halla el tramo vial, los muros que deberían contener la capa asfáltica se encuentran desprendidos, fracturados y no cumplen con el objetivo de seguridad para lo que fueron construidos.

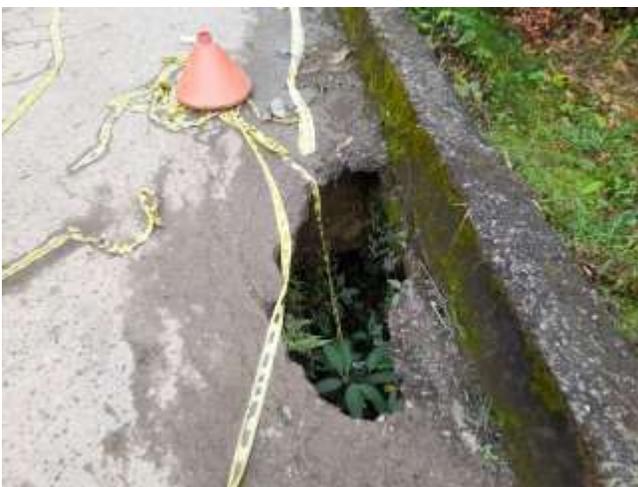
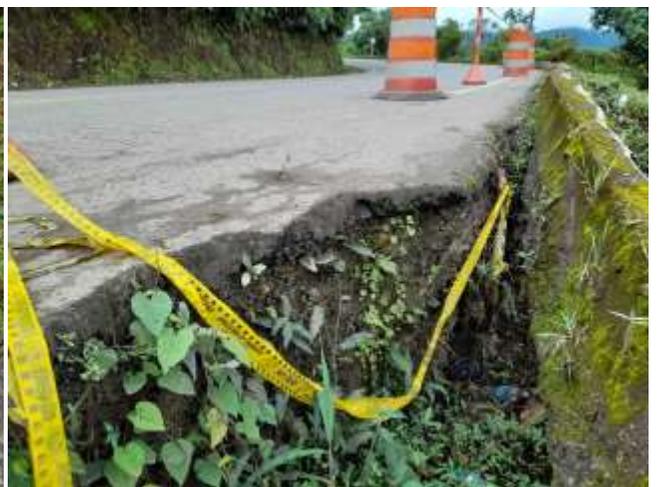
Imagen 9 primerísimo plano

Imagen 10 Primer Plano

Continuando con el análisis del tramo vial donde ocurre el accidente se aprecia que la calzada se halla en falso por la parte debajo de la capa asfáltica, hallando una profundidad de 1.90 metros en falso, peligro inminente para el tránsito seguro, obedeciendo a la mala administración y mantenimiento de la vía por parte de autoridades y

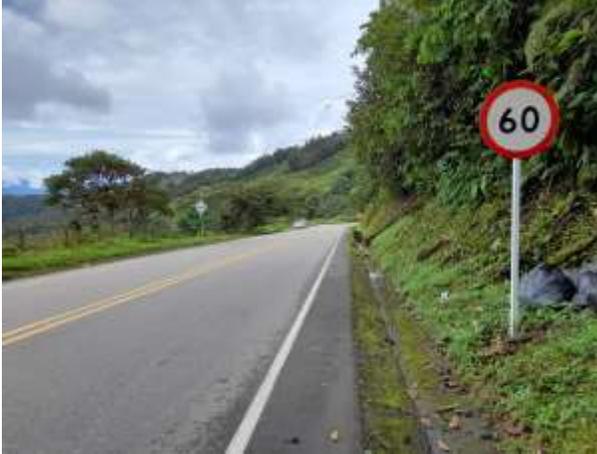
**Imagen 11 plano general**

En imagen 11 se aprecia el tramo de recta que antecede a la curva donde el automotor de placas TRL 850 presenta volcamiento, a escaso 139 metros se halla señal de tránsito SR39 (Máxima velocidad autorizada 60 kilómetros por hora); Seguidamente se halla sobre la curva en sentido vial del vehículo tipo bus, señal de tránsito SR39 (Máxima velocidad 40 kilómetros por hora); Ninguno de los dos casos son los adecuados, teniendo en cuenta las características del tramo vial antecedido por curvas sucesivas en los dos sentidos, con graves fallas geológicas y de señalización, nulo mantenimiento y adecuación de elementos de seguridad pasiva que ayuden a minimizar o evitar casos como el aquí expuesto.

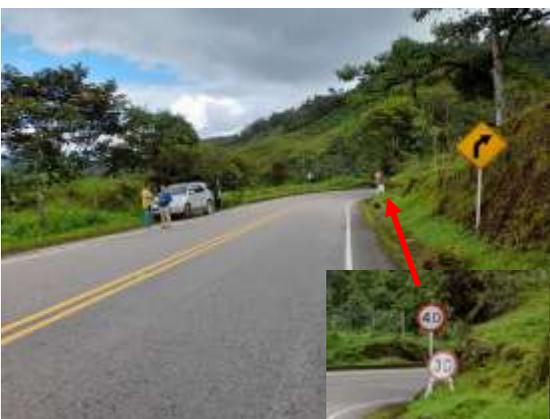
**Imagen 13 Plano General**

\*En imagen 13 se fundamenta lo inadecuado de la señalización existente en la curva; El 6 de abril del 2022, fecha en que se realiza este inventario vial, personal de la concesión ruta al sur, coloca una señal SR 39 (máxima velocidad 30 kilómetros por hora) cerca a la de 40 Km/h, corroborando de nuestra parte lo ya expuesto en este informe, (Las características de la curva demandan una señalización acordes a los peligros existentes).

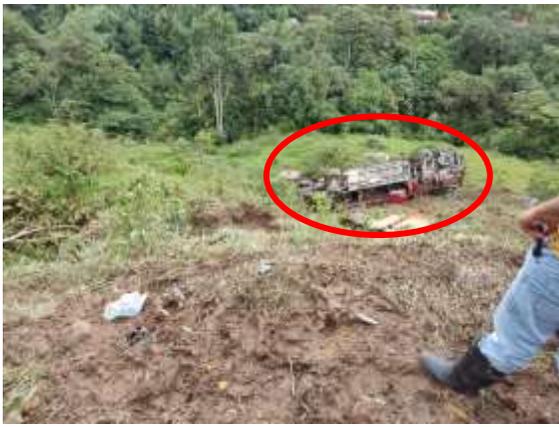
Imagen 19 Plano General

\*En la imagen No. 19 de plano general, se observa el automotor tipo bus de placas TRL850, afiliado a la empresa Cootransmayo, se halla en posición final de volcamiento total, después de haber rodado 43 metros aproximadamente.

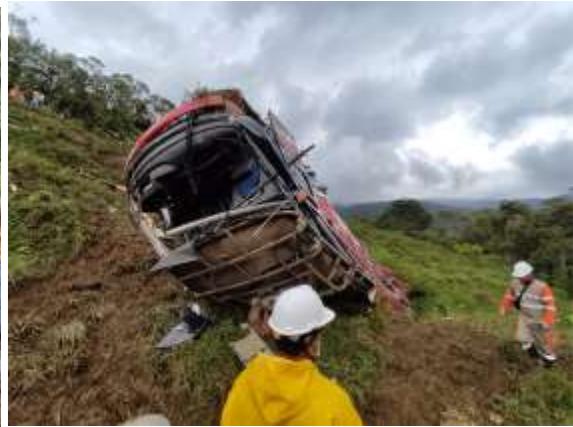
Imagen 20 Plano medio

\*En imagen 20 se logra apreciar en plano medio el proceso de extracción del automotor donde se deja a la vista la gravedad de los daños consecuencia del volcamiento del vehículo; Así mismo en las imágenes se logra ver claramente el talud por el cual rueda el vehículo.
