**RAD. 2022-00104-00 ENVIO CONTESTACION REFORMA A LA DEMANDA Y LLAMADO EN GARANTIA**

**REF:** **Verbal Responsabilidad Civil Extracontractual (Acumulación de procesos)**

**RAD.** **860013103001-2022-00104-00**

# INFORME TÉCNICO PERICIAL DE ACCIDENTE DE TRÁNSITO

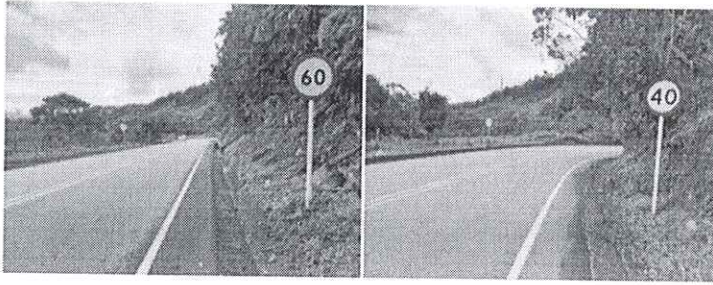
Se presenta en la carpa asfáltica de la curva, baches en un área de 2.15 metros, factor que altera la estabilidad del automotor en el giro de curva y por ende siendo peligro inminente para el tránsito seguro de los vehículos usuarios de la vía, elementos resaltados con líneas y óvalos rojos.

En imagen 11 se aprecia el tramo de recta que antecede a la curva donde el automotor de placas TRL 850 presenta volcamiento, a escaso 139 metros se halla señal de tránsito SR39 (Máxima velocidad autorizada 60 kilómetros por hora); Seguidamente se halla sobre la curva en sentido vial del vehículo tipo bus, señal de tránsito SR39 (Máxima velocidad 40 kilómetros por hora); Ninguno de los dos casos son los adecuados, teniendo en cuenta las características del tramo vial antecedido por curvas sucesivas en los dos sentidos, con graves fallas geológicas y de señalización, nulo mantenimiento y adecuación de elementos de seguridad pasiva que ayuden a minimizar o evitar casos como el aquí expuesto.

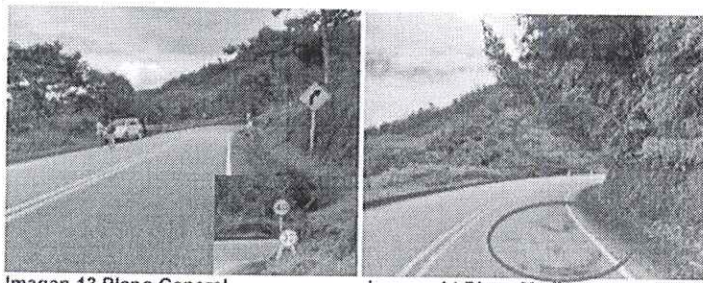
\*En imagen 13 se fundamenta lo inadecuado de la señalización existente en la curva; El 6 de abril del 2022, fecha en que se realiza este inventario vial, personal de la concesión ruta al sur, coloca una señal SR 39 (máxima velocidad 30 kilómetros por hora) cerca a la de 40 Km/h, corroborando de nuestra parte lo ya expuesto en este informe, (Las características de la curva demandan una señalización acordes a los peligros existentes).

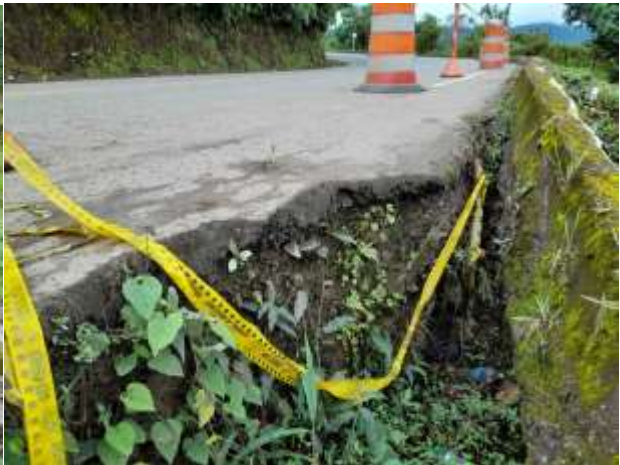
Las imágenes corresponde al lugar exacto por donde se presenta el volcamiento del bus de placas TRL 850, se observa el pésimo estado y deterioro fatal en el que se halla el tramo vial, los muros que deberían contener la capa asfáltica se encuentran desprendidos, fracturados y no cumplen con el objetivo de seguridad para lo que fueron construidos.

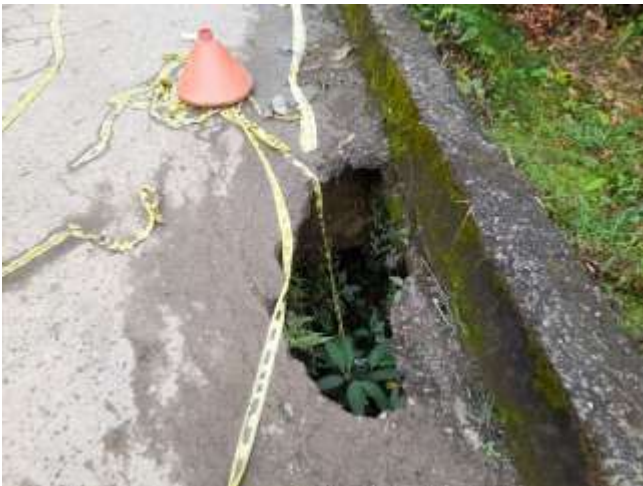
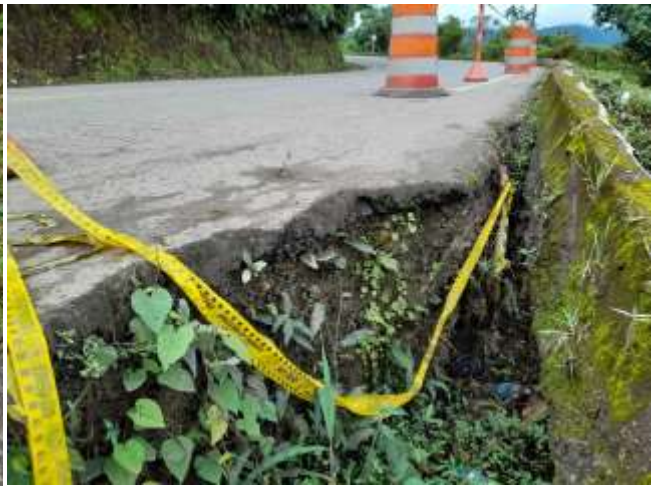
Continuando con el análisis del tramo vial donde ocurre el accidente se aprecia que la calzada se halla en falso por la parte debajo de la capa asfáltica, hallando una profundidad de 1.90 metros en falso, peligro inminente para el tránsito seguro, obedeciendo a la mala administración y mantenimiento de la vía por parte de autoridades y
