**RAD. 2022-00159-00 ENVIO CONTESTACION REFORMA A LA DEMANDA Y LLAMADO EN GARANTIA**

**REF:** **Verbal Responsabilidad Civil Extracontractual (Acumulación de procesos)**

# INFORME TÉCNICO PERICIAL DE ACCIDENTE DE TRÁNSITO

Elaborado por: **José Eugenio Suarez García**  
Técnico Profesional En Tránsito y Transporte

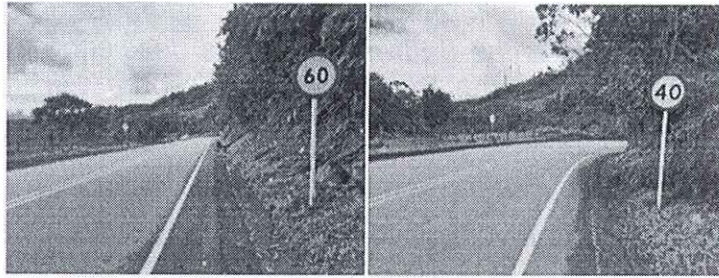
En imagen 11 se aprecia el tramo de recta que antecede a la curva donde el automotor de placas TRL 850 presenta volcamiento, a escaso 139 metros se halla señal de tránsito SR39 (Máxima velocidad autorizada 60 kilómetros por hora); Seguidamente se halla sobre la curva en sentido vial del vehículo tipo bus, señal de tránsito SR39 (Máxima velocidad 40 kilómetros por hora); Ninguno de los dos casos son los adecuados, teniendo en cuenta las características del tramo vial antecedido por curvas sucesivas en los dos sentidos, con graves fallas geológicas y de señalización, nulo mantenimiento y adecuación de elementos de seguridad pasiva que ayuden a minimizar o evitar casos como el aquí expuesto.

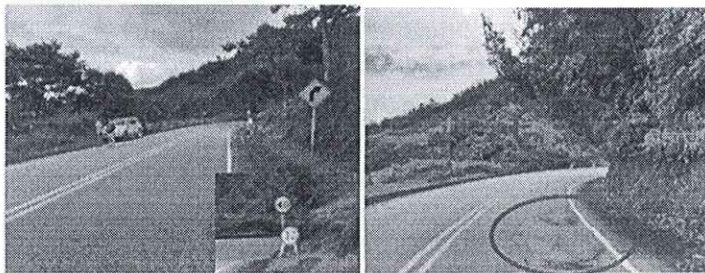
\*En imagen 13 se fundamenta lo inadecuado de la señalización existente en la curva; El 6 de abril del 2022, fecha en que se realiza este inventario vial, personal de la concesión ruta al sur, coloca una señal SR 39 (máxima velocidad 30 kilómetros por hora) cerca a la de 40 Km/h, corroborando de nuestra parte lo ya expuesto en este informe, (Las características de la curva demandan una señalización acordes a los peligros existentes).

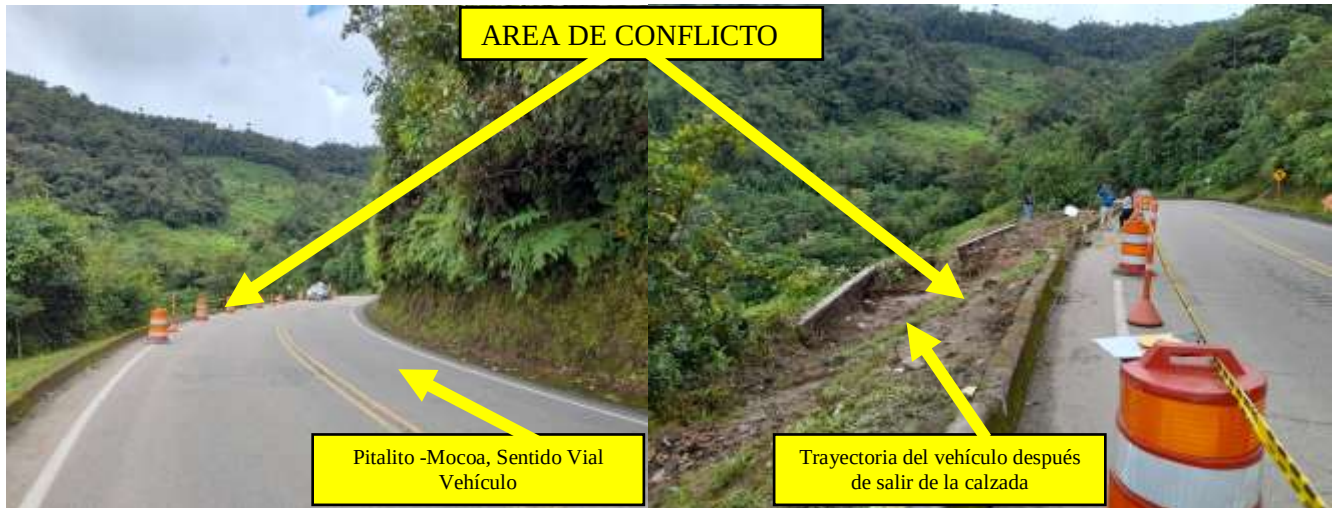
**IMAGENES No. 2 y 3 PLANO GENERAL:** Imágenes tomadas en inventario vial que realizara esta unidad pericial el día viernes 6 de abril del año 2022, siendo las 10:17 horas, se aprecia el área general del tramo vial donde ocurre el accidente en el sentido vial del automotor; Aplicando vista panorámica se observan las características generales, curvatura, estado del asfalto, mantenimiento del entorno y cero señalización vertical.

**A.-** Efectivamente el sitio señalado en las imágenes anteriores corresponde al mismo lugar donde el día 02 de abril del 2022, siendo las 06.05 horas, se presentara accidente de tránsito “**VOLCAMIENTO LATERAL CON RODAMIENTO**” donde resultaran fallecidos 4 personas y lesionadas varias personas entre ellos el conductor del automotor el señor RUSBELT ARTURO SANCHEZ LOZANO CC. 1.122.783.838; Las imágenes tomadas en inventario vial que realizara al sitio señalado por el suscrito JOSE EUGENIO SUAREZ GARCIA Técnico Profesional En Seguridad Vial e informe policial No.00000004 confirman el lugar de ocurrencia del evento de tránsito.

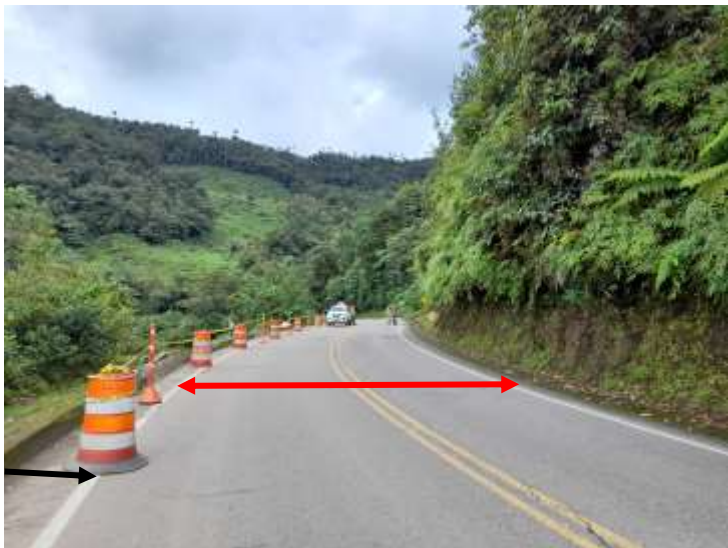
Imagen 4 Plano General

En la imagen se aprecia el sitio específico donde ocurre el conflicto vial, con las siguientes características:

- \*Ancho de Calzada entre líneas de borde: 7.00 metros. ←→
- \* Acho cuneta 0.80 metros →
- \* Presenta muro de contención de capa asfáltica con 0.30 metros de altura y 0.20 metros de ancho en mal estado de mantenimiento.
- \*Se aprecia demarcación vial (Líneas de borde y líneas de carril doble y continuo.

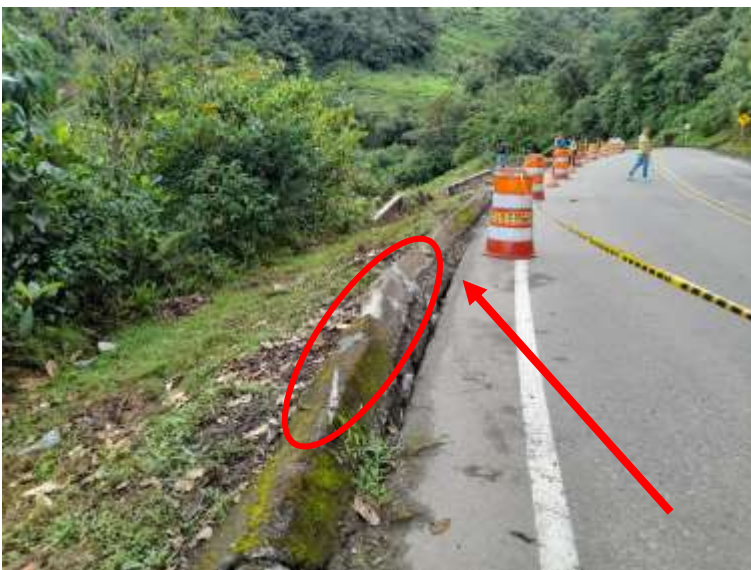
Imagen 5 Plano Medio

La flecha roja en la imagen nos indica la trayectoria tomada por el bus de placas TRL 850 después de que su conductor perdiera el control del mismo, se observa en ovalo rojo el punto de impacto del bus contra el muro de contención de asfalto, el cual se fractura y por sus características y objeto de construcción, no logra impedir el volcamiento del automotor.

- \* Al fondo de la imagen se observa barrera de contención derrumbado por efectos del tiempo y falta de mantenimiento de la red vial

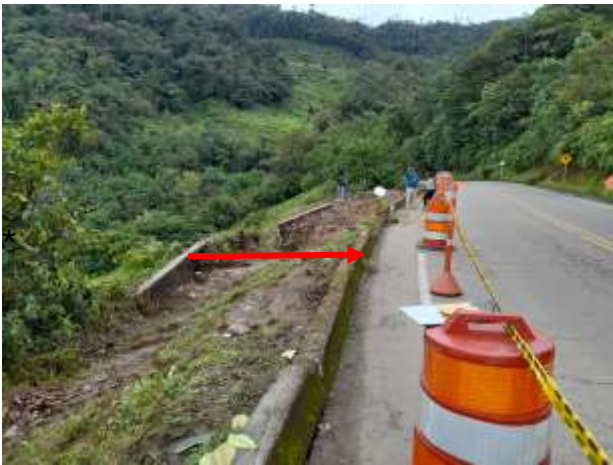
Imagen 6 Plano general

En sentido Mocoa- Pitalito costado izquierdo del sentido vial del vehículo se halla muro de contención derrumbado por deterioro y abandono de la vía, a 2.80 metros de distancia con relación al borde de la vía.

\*En acercamiento a la imagen se logra determinar que el mencionado muro de contención fue destruido por efectos de la naturaleza, no cumple con el objeto de seguridad para lo que fue construido, se halla derrumbado y fracturado.

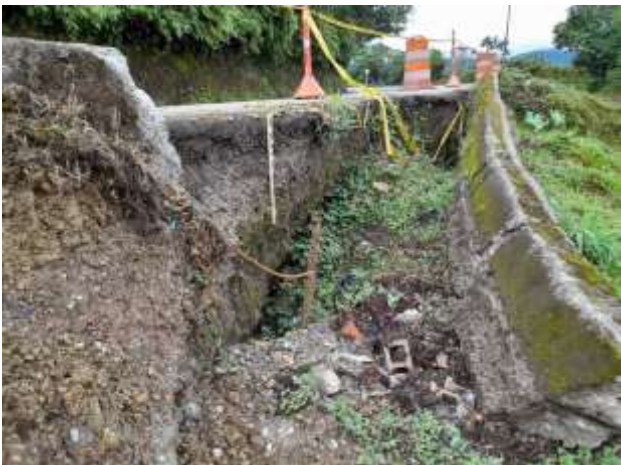
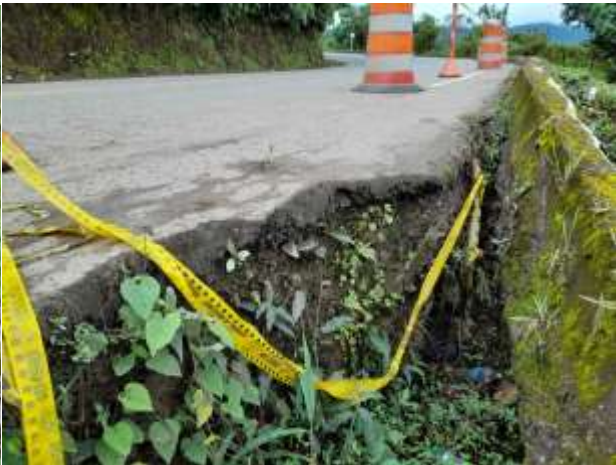
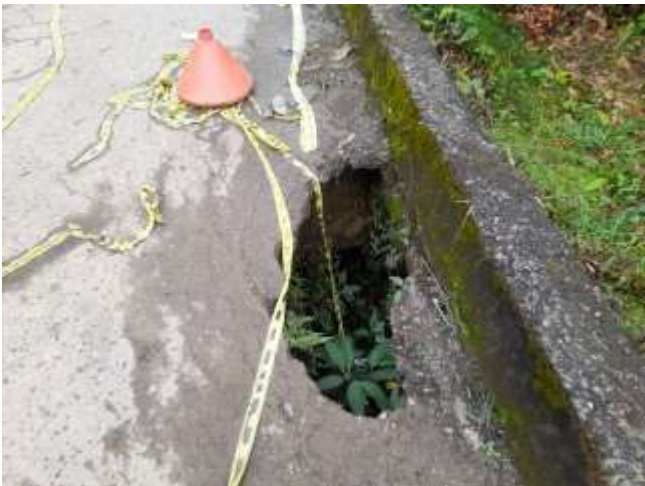
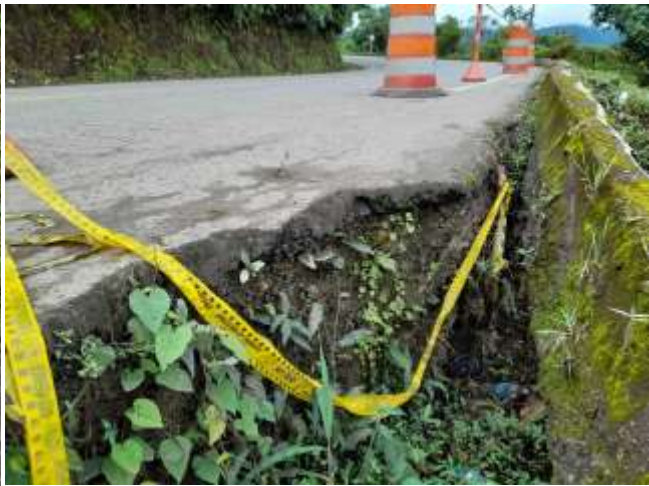
Las imágenes corresponde al lugar exacto por donde se presenta el volcamiento del bus de placas TRL 850, se observa el pésimo estado y deterioro fatal en el que se halla el tramo vial, los muros que deberían contener la capa asfáltica se encuentran desprendidos, fracturados y no cumplen con el objetivo de seguridad para lo que fueron construidos.

Continuando con el análisis del tramo vial donde ocurre el accidente se aprecia que la calzada se halla en falso por la parte debajo de la capa asfáltica, hallando una profundidad de 1.90 metros en falso, peligro inminente para el tránsito seguro, obedeciendo a la mala administración y mantenimiento de la vía por parte de autoridades y

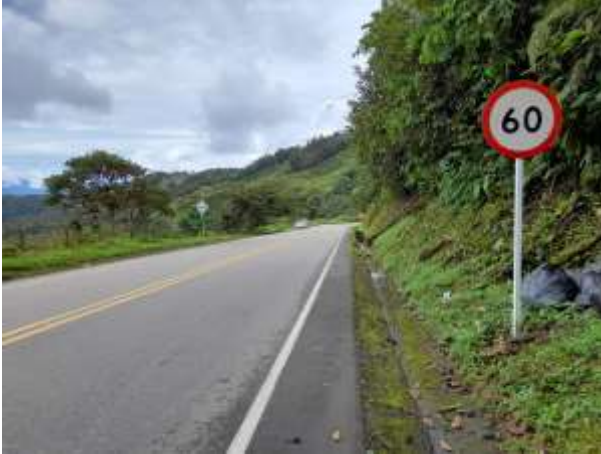
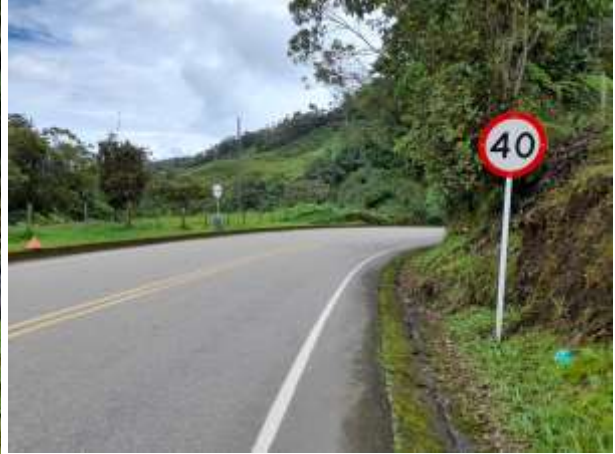
En imagen 11 se aprecia el tramo de recta que antecede a la curva donde el automotor de placas TRL 850 presenta volcamiento, a escaso 139 metros se halla señal de tránsito SR39 (Máxima velocidad autorizada 60 kilómetros por hora); Seguidamente se halla sobre la curva en sentido vial del vehículo tipo bus, señal de tránsito SR39 (Máxima velocidad 40 kilómetros por hora); Ninguno de los dos casos son los adecuados, teniendo en cuenta las características del tramo vial antecedido por curvas sucesivas en los dos sentidos, con graves fallas geológicas y de señalización, nulo mantenimiento y adecuación de elementos de seguridad pasiva que ayuden a minimizar o evitar casos como el aquí expuesto.

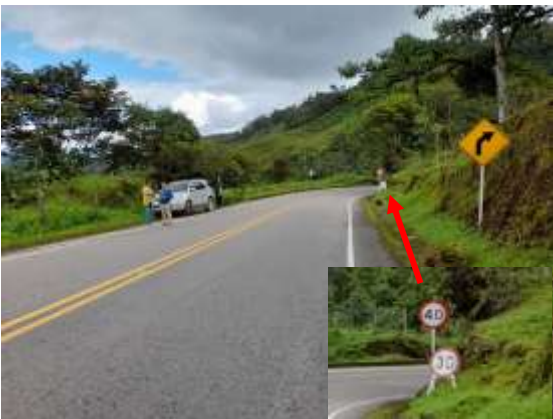
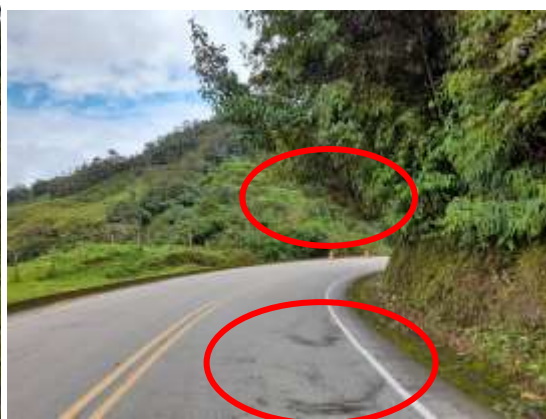
\*En imagen 13 se fundamenta lo inadecuado de la señalización existente en la curva; El 6 de abril del 2022, fecha en que se realiza este inventario vial, personal de la concesión ruta al sur, coloca una señal SR 39 (máxima velocidad 30 kilómetros por hora) cerca a la de 40 Km/h, corroborando de nuestra parte lo ya expuesto en este informe, (Las características de la curva demandan una señalización acordes a los peligros existentes).

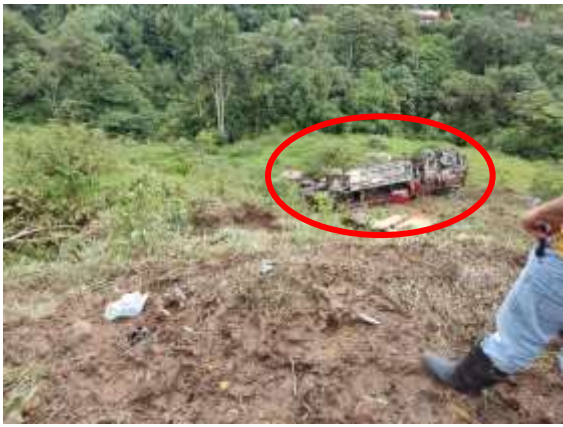
Imagen 19 Plano General

\*En la imagen No. 19 de plano general, se observa el automotor tipo bus de placas TRL850, afiliado a la empresa Cootransmayo, se halla en posición final de volcamiento total, después de haber rodado 43 metros aproximadamente.

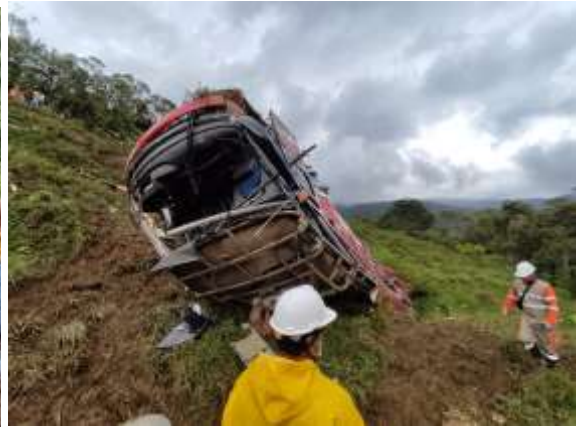
Imagen 20 Plano medio

\*En imagen 20 se logra apreciar en plano medio el proceso de extracción del automotor donde se deja a la vista la gravedad de los daños consecuencia del volcamiento del vehículo; Así mismo en las imágenes se logra ver claramente el talud por el cual rueda el vehículo.
