REF. Solicitud Inspección Judicial y Peritación Como Prueba Extraprocesal del EDIFICIO PARQUE LA CABRERA - PROPIEDAD HORIZONTAL contra el EDIFICIO PROYECTO PARQUE 86 - PROPIEDAD HORIZONTAL

**JUZGADO CUARTO CIVIL MUNICIPAL DE BOGOTÁ
PRUEBA ANTICIPADA PROCESO 11001310304-2020-00724-00**

**EDIFICIO PARQUE LA CABRERA PH (CARRERA 12 No 86-35) VS EDIFICIO
PROYECTO PARQUE 86 PH (CARRERA 12 No 86-17).**

ING. HECTOR MANUEL MAHECHA BARRIOS

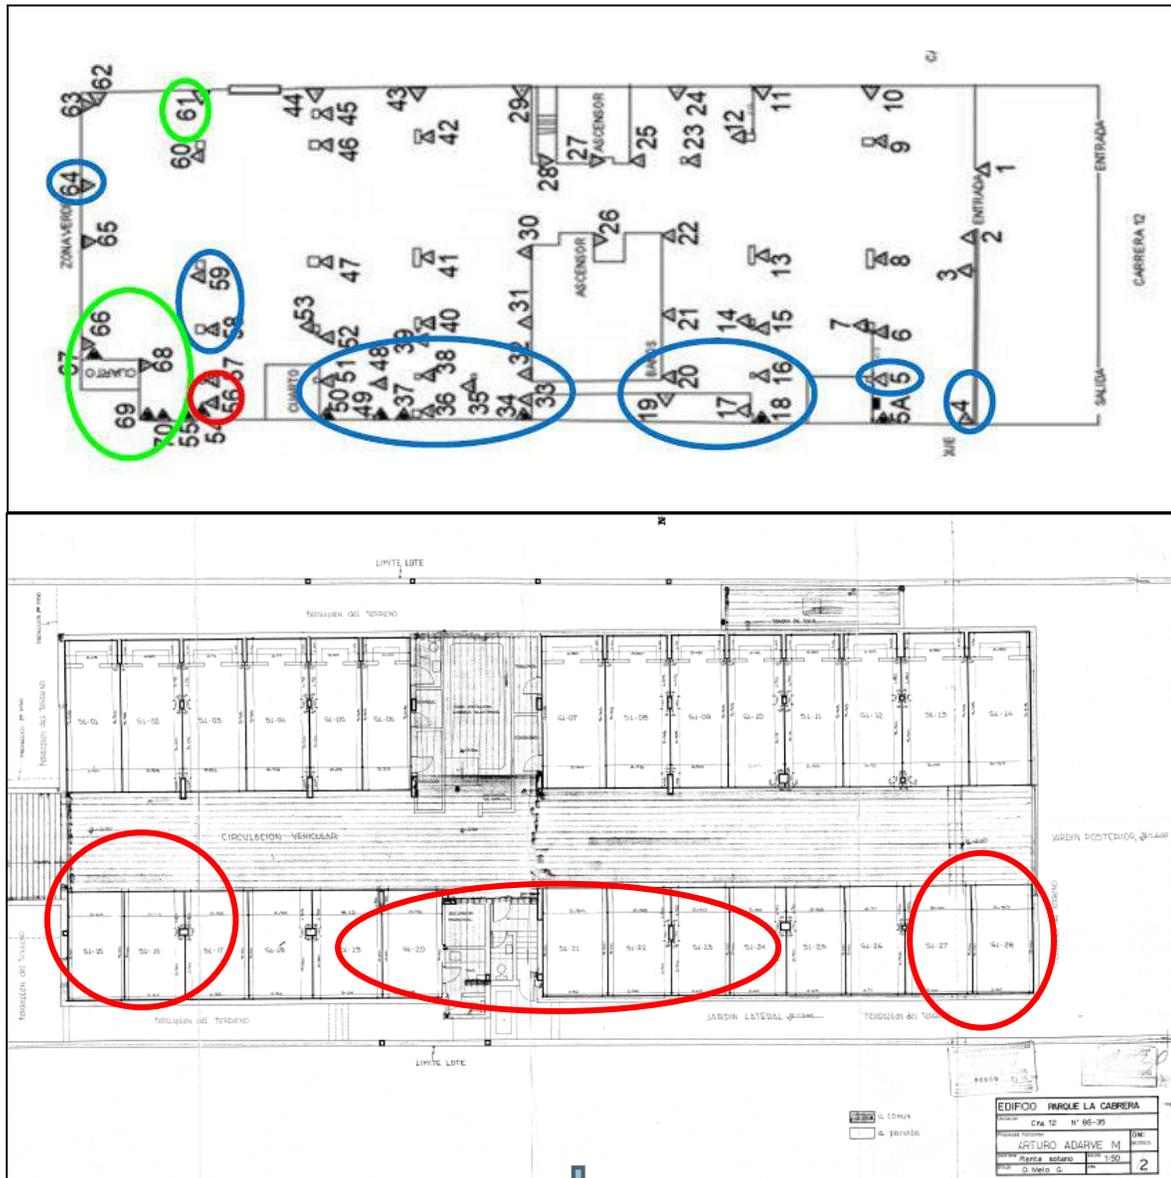
Ilustración 5. Planta sótano. Ubicación asentamientos Ed. La Cabrera

se ubican en **la esquina sur oriental del edificio y se reflejan en grietas**

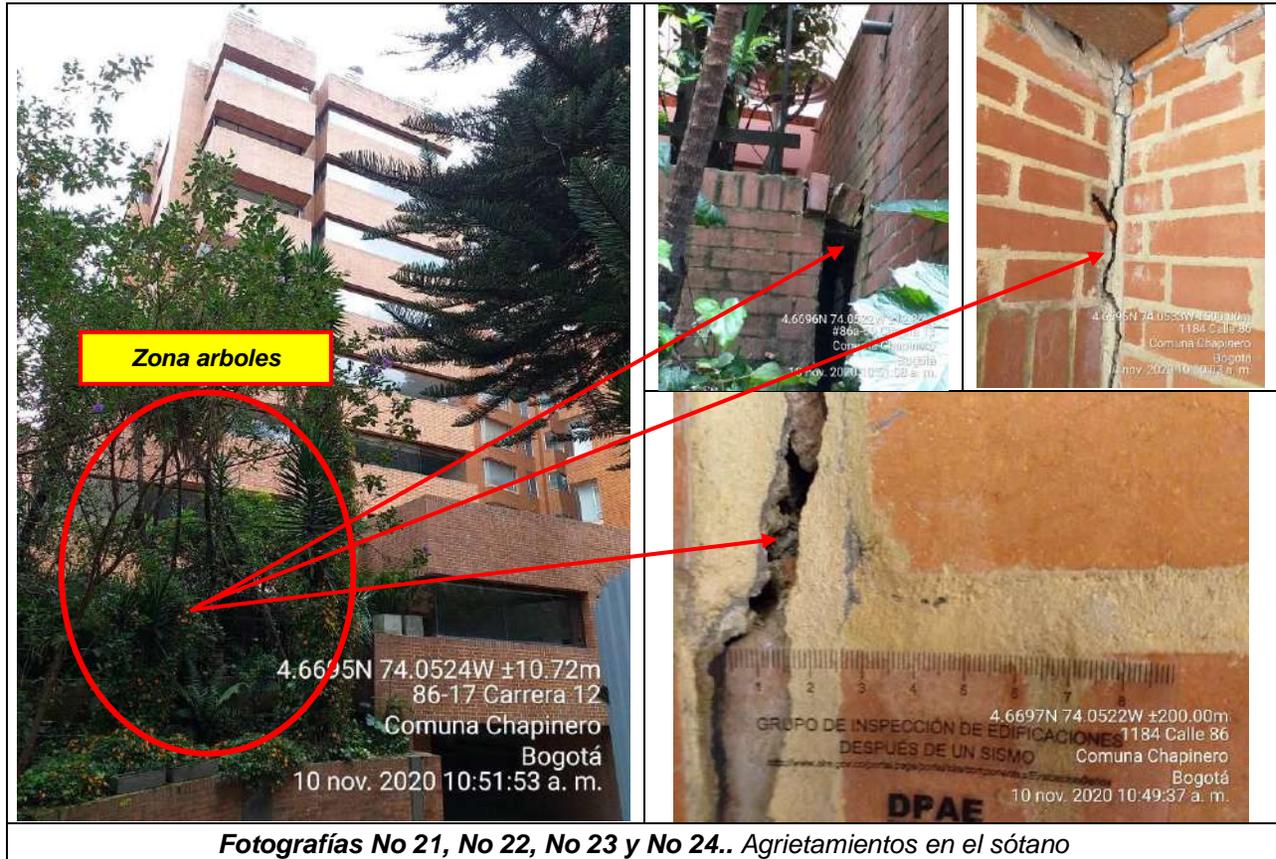
Antes, por el contrario, al abatimiento del nivel freático está agravado por la desecación diferencial de los suelos más superficiales, que, dependiendo de su plasticidad y humedad natural, se desecan y disminuyen de volumen en algunas zonas más que en otras. Por supuesto cerca a los árboles generalmente se presenta una mayor desecación y disminución de volumen de los suelos, pues al descender el nivel freático los árboles extraen el agua de capilaridad de los suelos por encima de dicho nivel generando la disminución drástica del volumen.

Esto último resulta evidente en la esquina suroriental del inmueble, donde hay presencia de árboles y se están generando grietas bastante dicientes: asentamientos de 4 mm en las niveletas 4 y 5, asentamientos de 7 mm en la niveleta 5A y asentamientos de 5 mm en la niveleta 6.

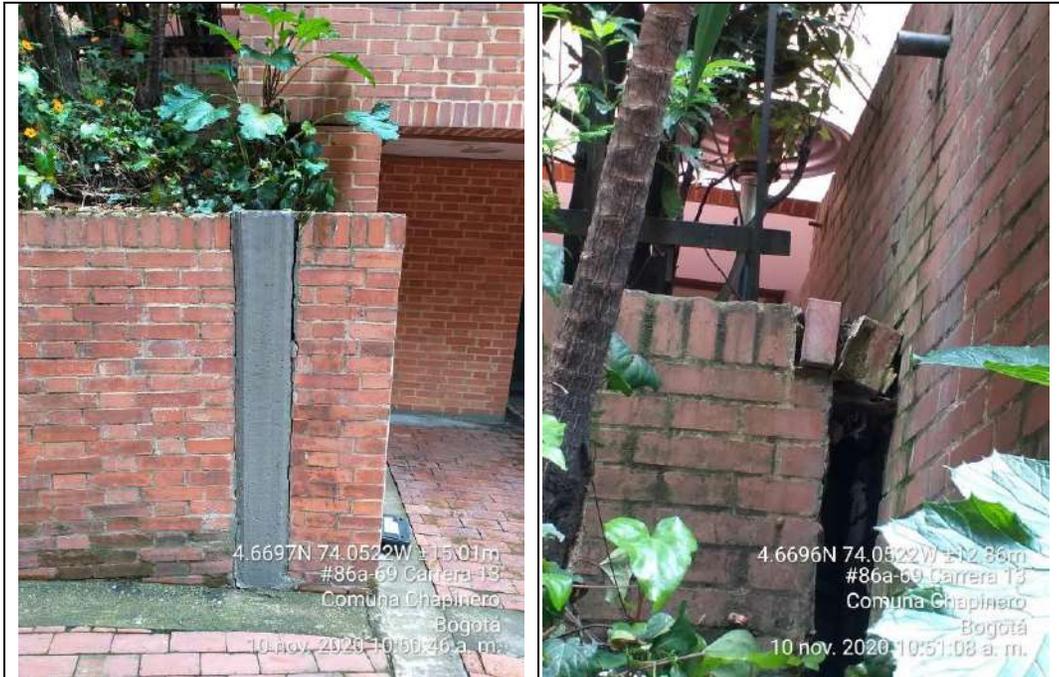
Fotografías No 25 y No 26. Agrietamientos en la fachada

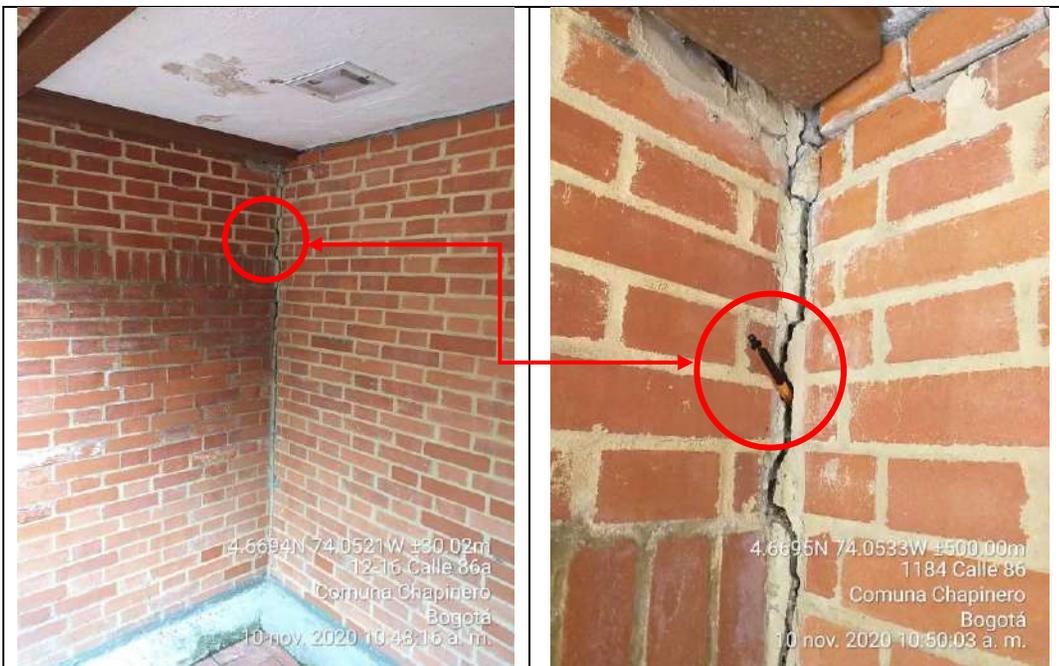
Fotografías No 27 y No 28. Agrietamientos en la fachada

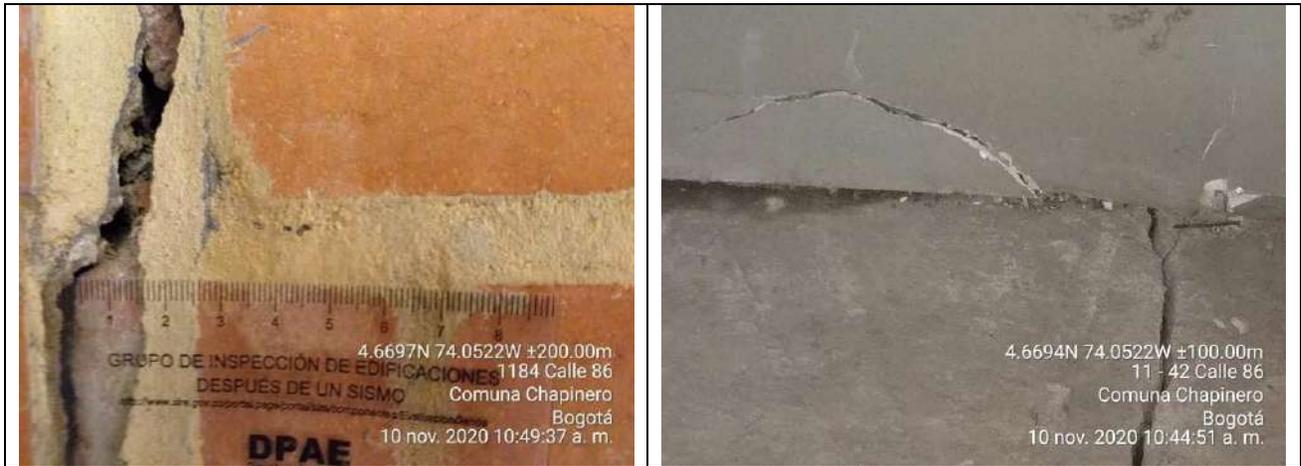
Fotografías No 29 y No 30. Agrietamientos en el sótano

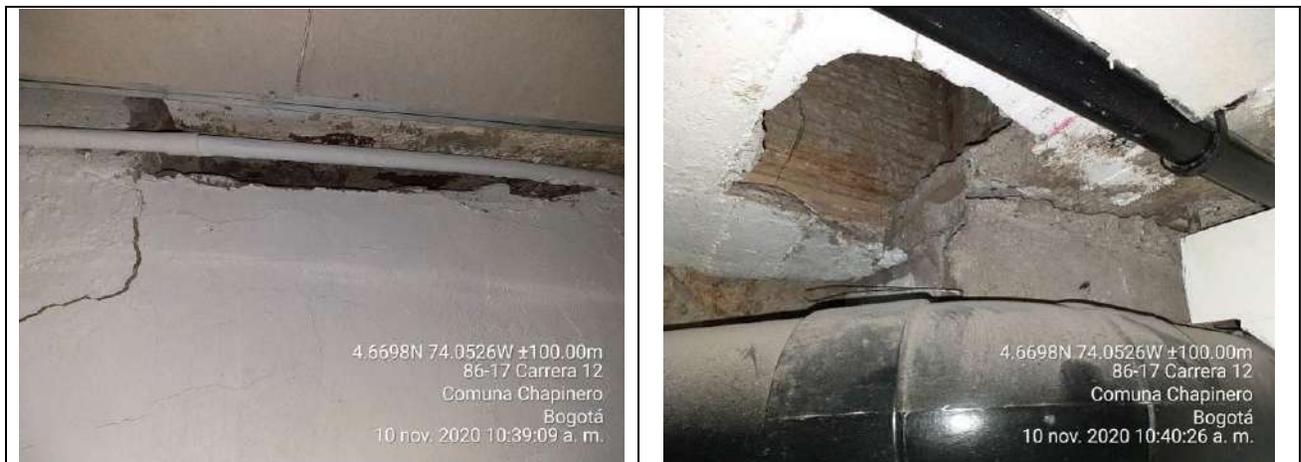
Fotografías No 31 y No 32. Agrietamientos en el sótano

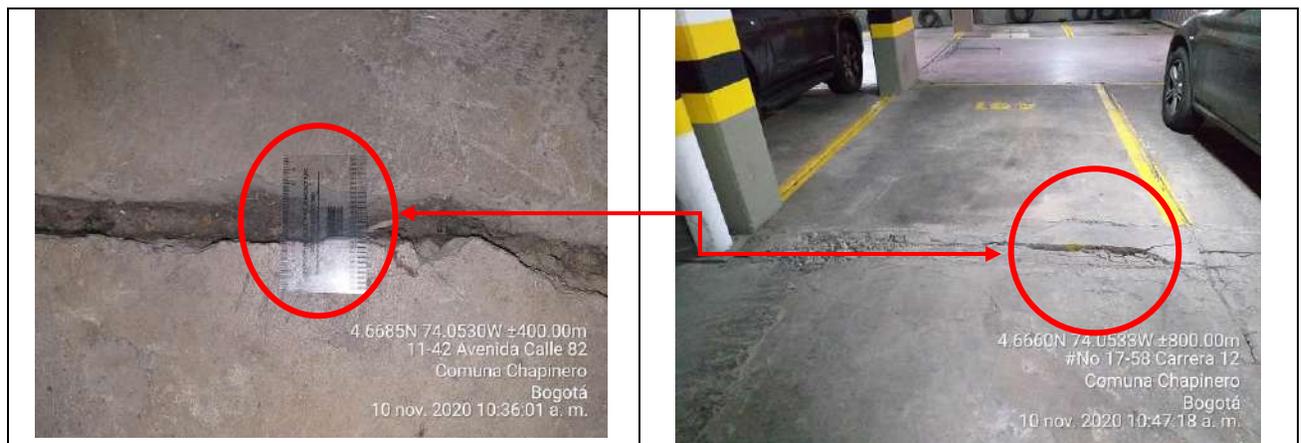
Fotografías No 33 y No 34. Agrietamientos en el sótano

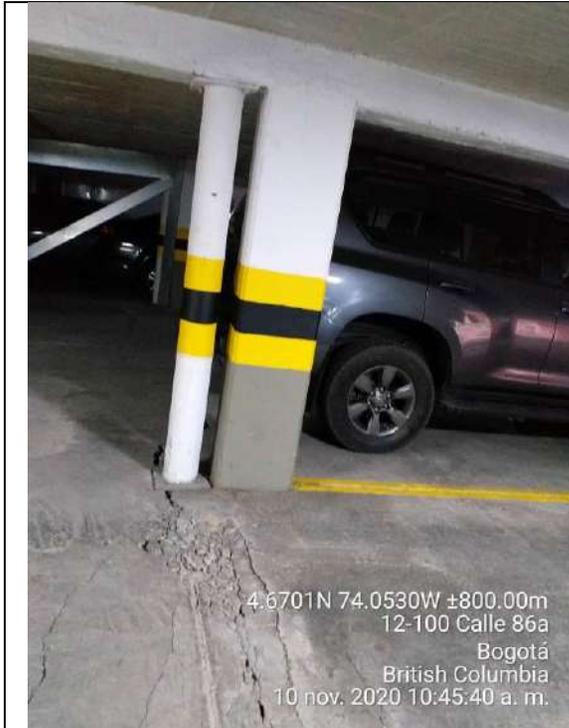
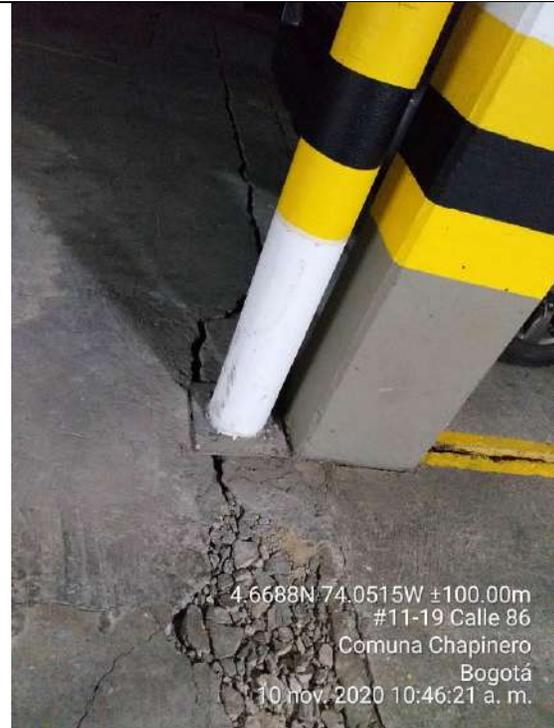
Fotografías No 35 y No 36. Agrietamientos en el sótano

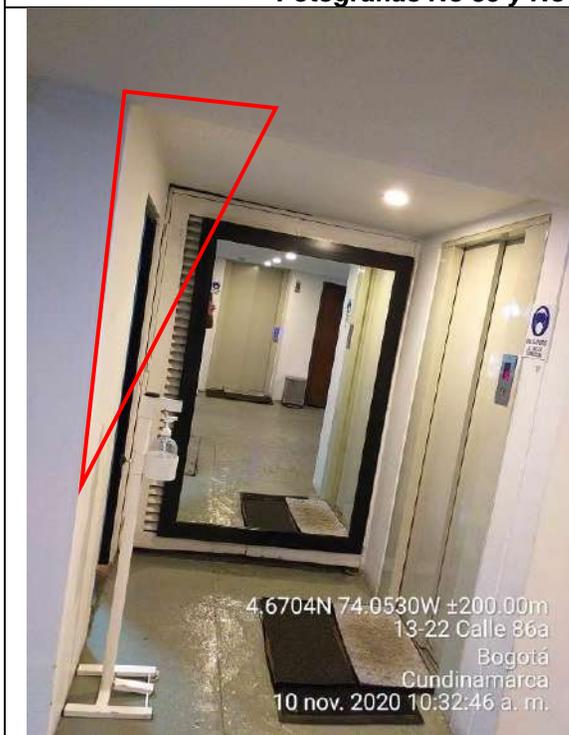
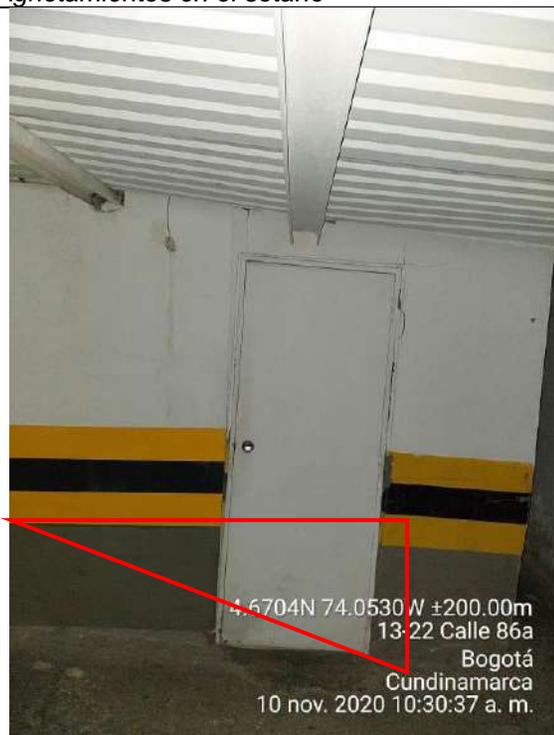
Fotografías No 37 y No 38. Desnivel en ascensor y en depósito

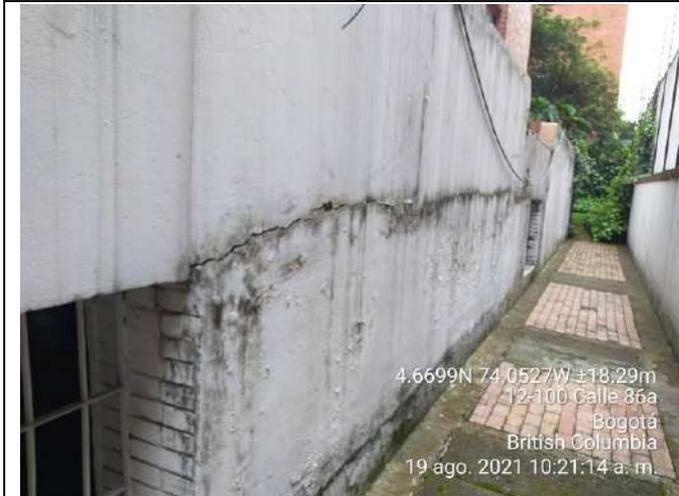
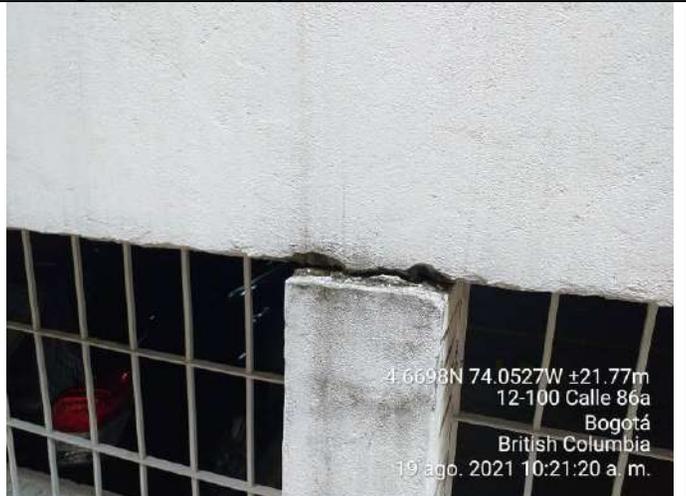
Fotografías No 41 y No 42. Grietas costado norte

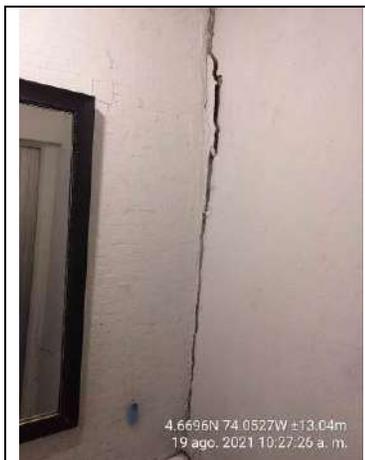
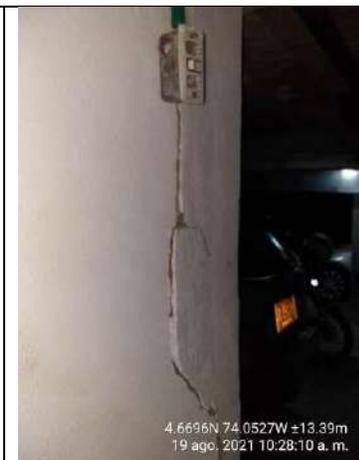
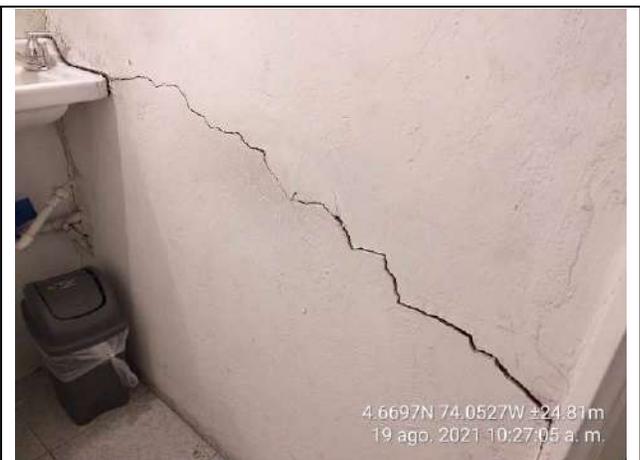
Fotografías No 43 y No 44. Grietas costado baño sur
