Expediente 005 2021-00511 00

Expediente No. 110013103 005 2021 00511 00 - PRUEBA PERICIAL

**DIGANÓSTICO TÉCNICO DE INSPECCIÓN ESTRUCTURAL - PERITACION DE UNIDAD DE VIVIENDA
UBICACION EN LA CL 12 F 0 05 Y/O KR 1 E 12 D 85 (UNIDAD HABITACIONAL de MARIA ANGELA ALARCON TOSCANO)
BARRIO LA CONCORDIA-LAS AGUAS,
LOCALIDAD 17 DE LA CANDELARIA BOGOTA, D.C.**

INFORME DIAGNÓSTICO TÉCNICO DE INSPECCIÓN ESTRUCTURAL		I-PET-LA
		FECHA DE APROBACIÓN:
		11/11/2022

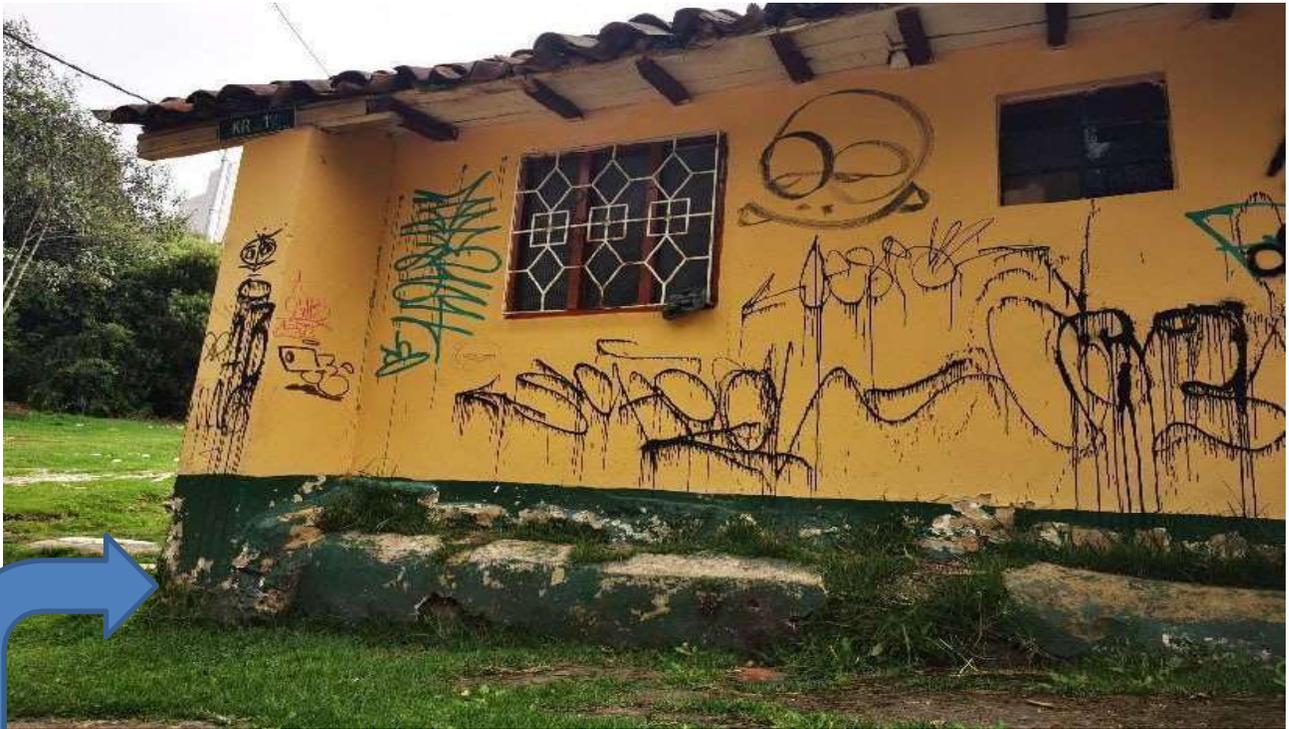
Fotografía No. 7

NO SE EVIDENCIA EXISTENCIA DE CIMENTACIÓN, NI COMPLEMENTO ESTRUCTURAL TECNICAMENTE CONSTRUIDO, FALTA DE MANTENIMIENTO DE LA VIVIENDA SIN Afectación Externa Visible

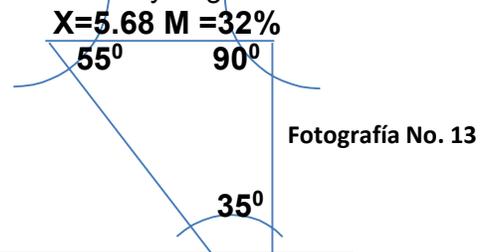
X=5.68 M, corresponde al 32% de zona de afectación costados oeste a este.

Por lo tanto, la vivienda de la sra. Demandante **NO** está dentro del rango de los 5,68 mts. que corresponde al costado occidental donde si se afectaron algunos núcleos que ya fueron arreglados y entregados a sus propietarios y la vivienda de la sra. demandante esta retirada a 11.00 mts., (**ver esquema siguiente que corrobora los cálculos matemáticos anteriores**), las averías que presenta el inmueble con matrícula inmobiliaria 50C-510337 y particularmente el de la sra. Demandante son de vieja data y obedecen a falta de mantenimiento, falta cimentación, es una construcción suelta con muros de carga en adobe, el terreno es un relleno mixto con sobrantes de obra y tierra vegetal que se usó para nivelar parcialmente el talud hasta el punto en el horizonte con pendiente supuestamente a cero grados 0° y la obra no afectó esta vivienda que tiene su estructura en iguales condiciones antes, durante y después de obra.

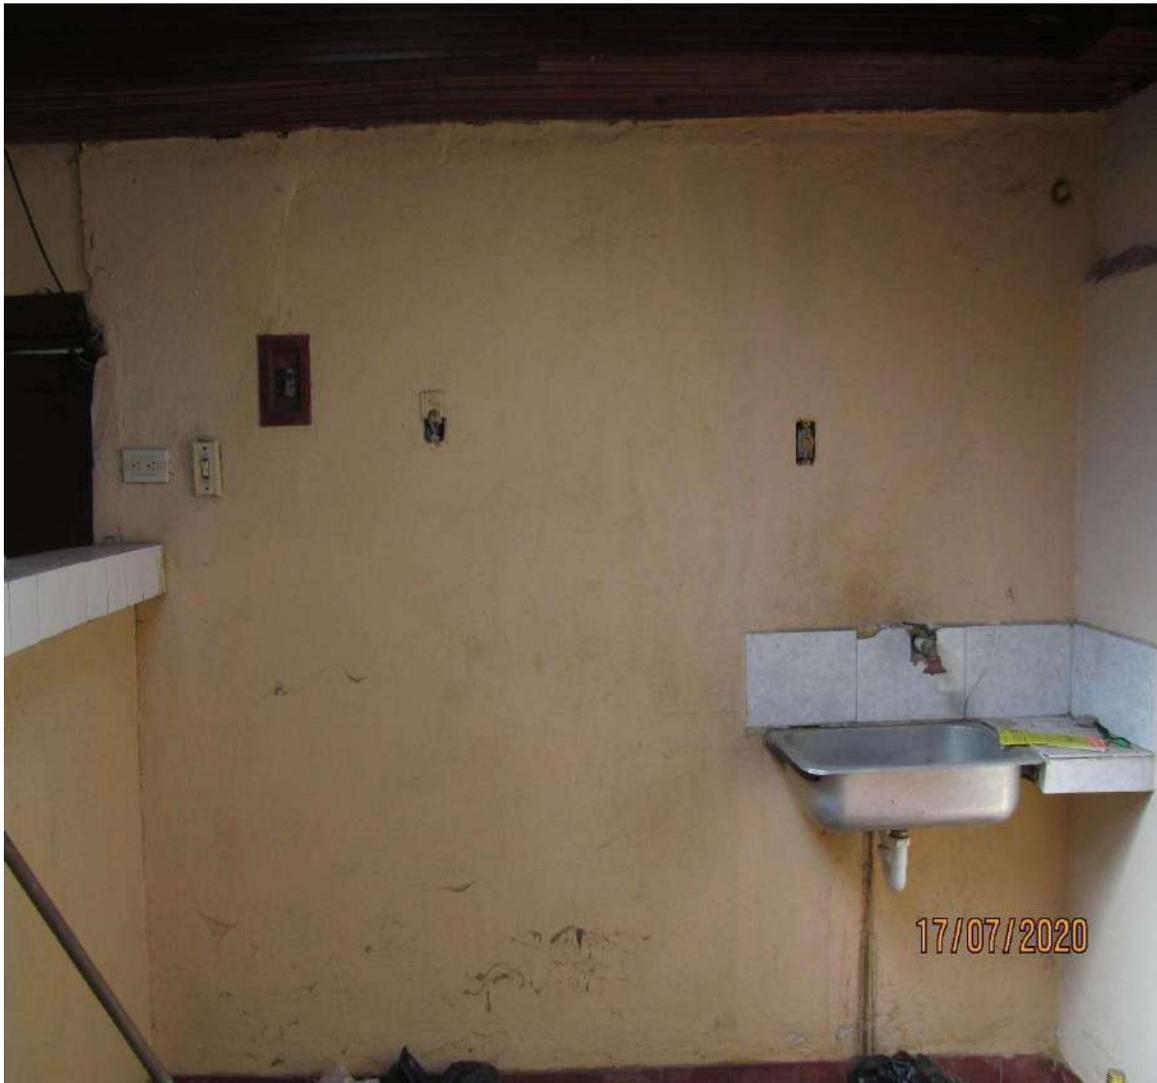
Fotografía tomada del archivo de la obra. Muro costado norte de la cocina de la Señora María Angela Alarcón Toscano. (Sin daño alguno) **Fotografía No 28**

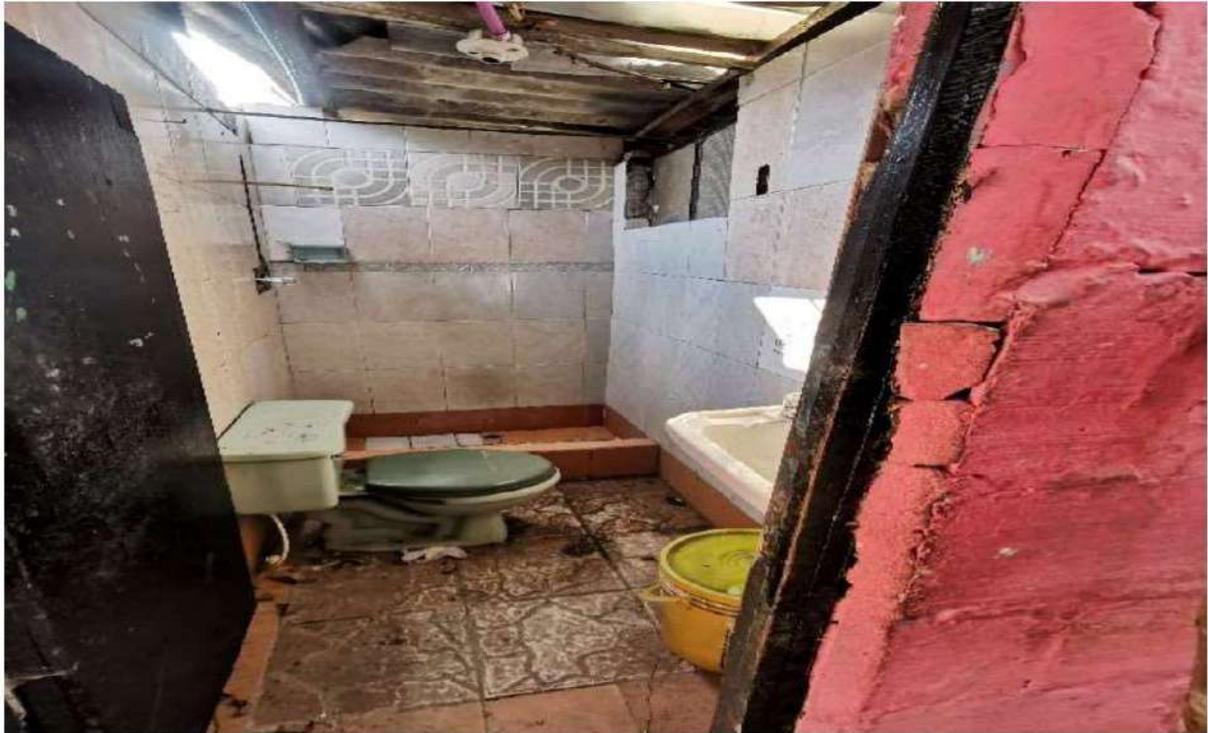
Baño del espacio ocupado por la Señora María Ángela Alarcón Toscano. Construidos con sobrantes de obra. **Ausencia total del cielo raso**

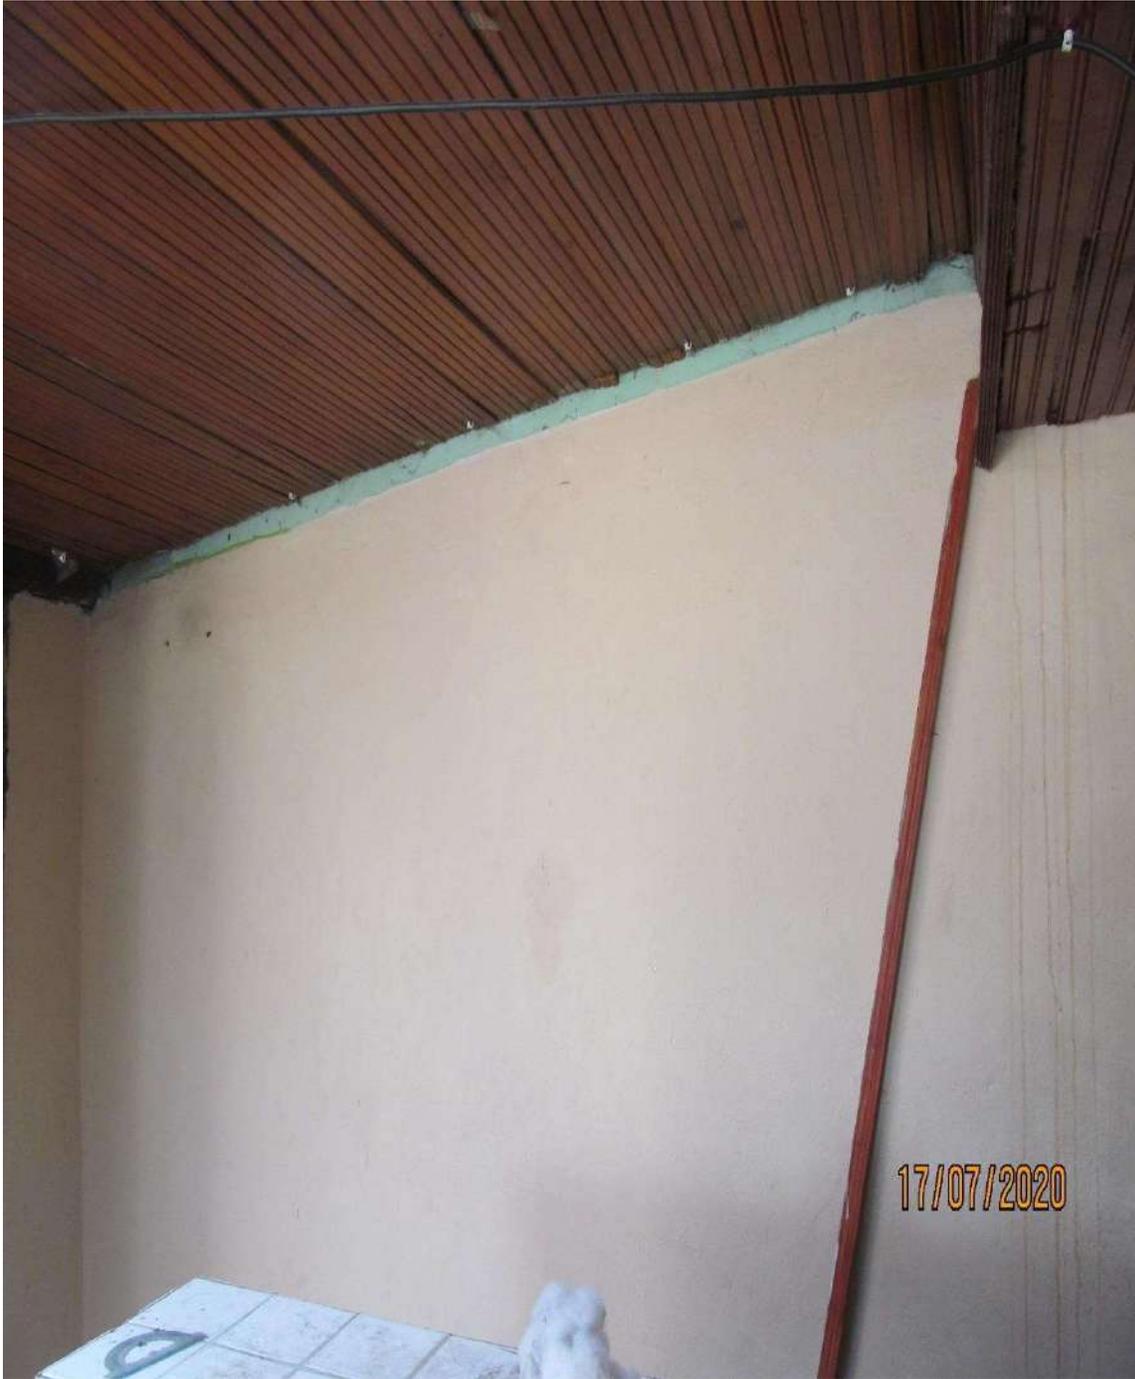
Fotografía tomada del archivo de la obra. Muro de la Unidad de vivienda de la Señora María Angela Alarcón Toscano. (SIN DAÑOS POR LA OBRA CIVIL)

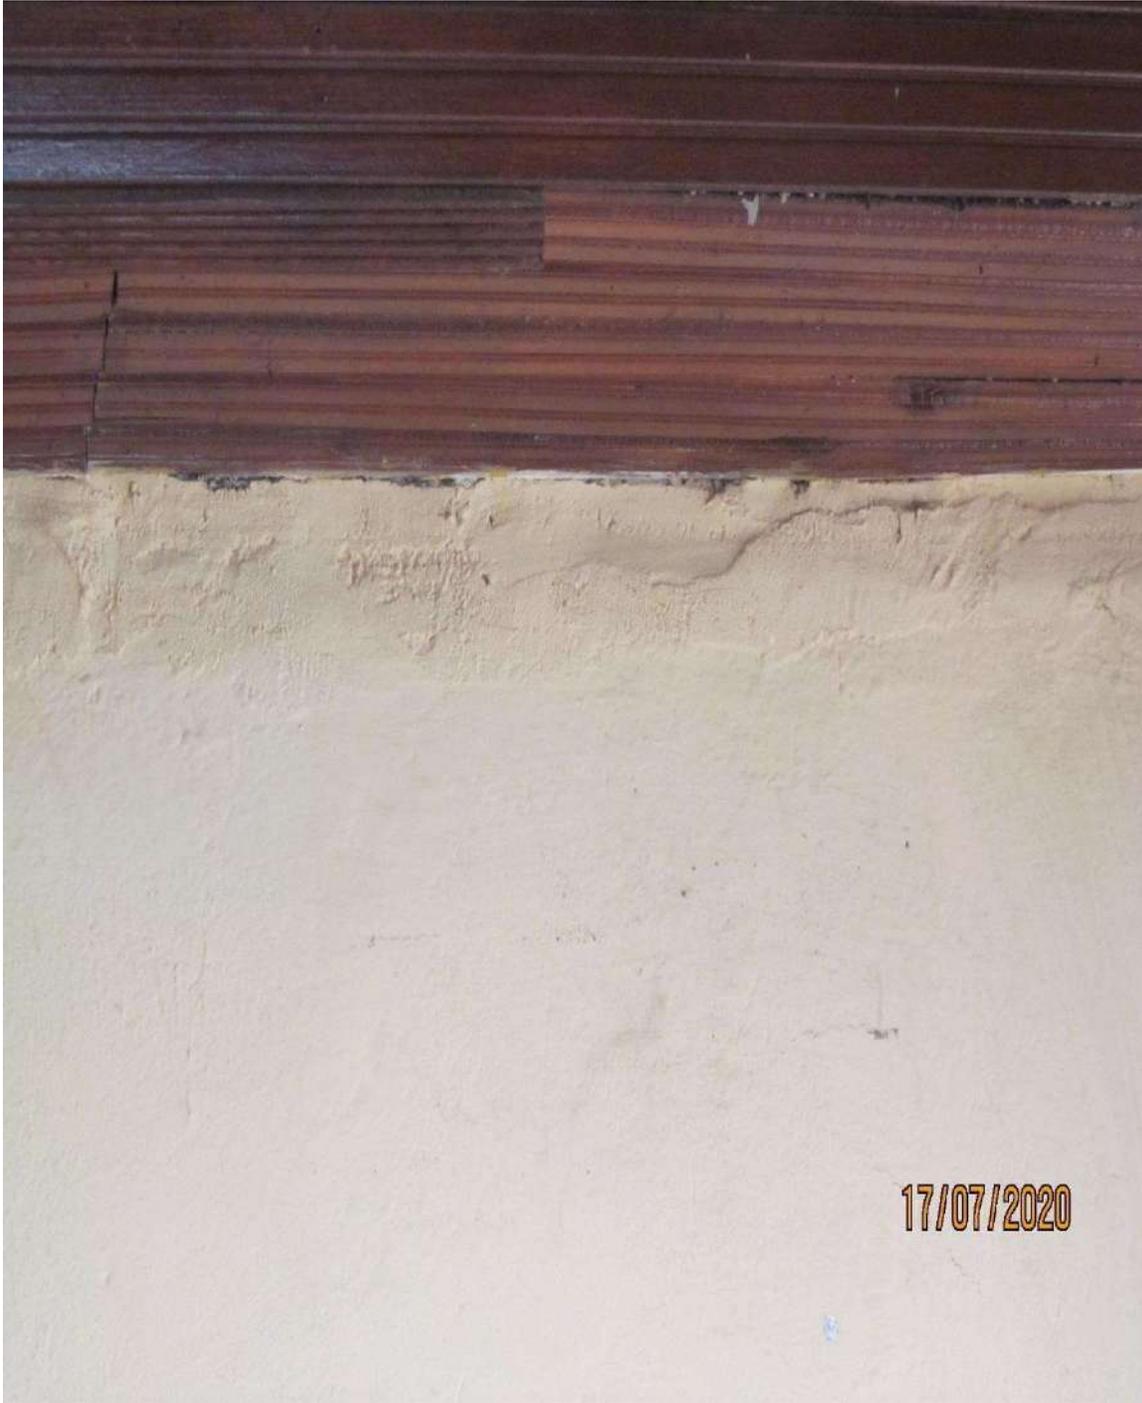
Fotografía tomada del archivo de la obra. Muro de la vivienda de la unidad habitacional de la Señora María Angela Alarcón Toscano (SIN DAÑOS POR LA OBRA) **Fotografía No. 39**

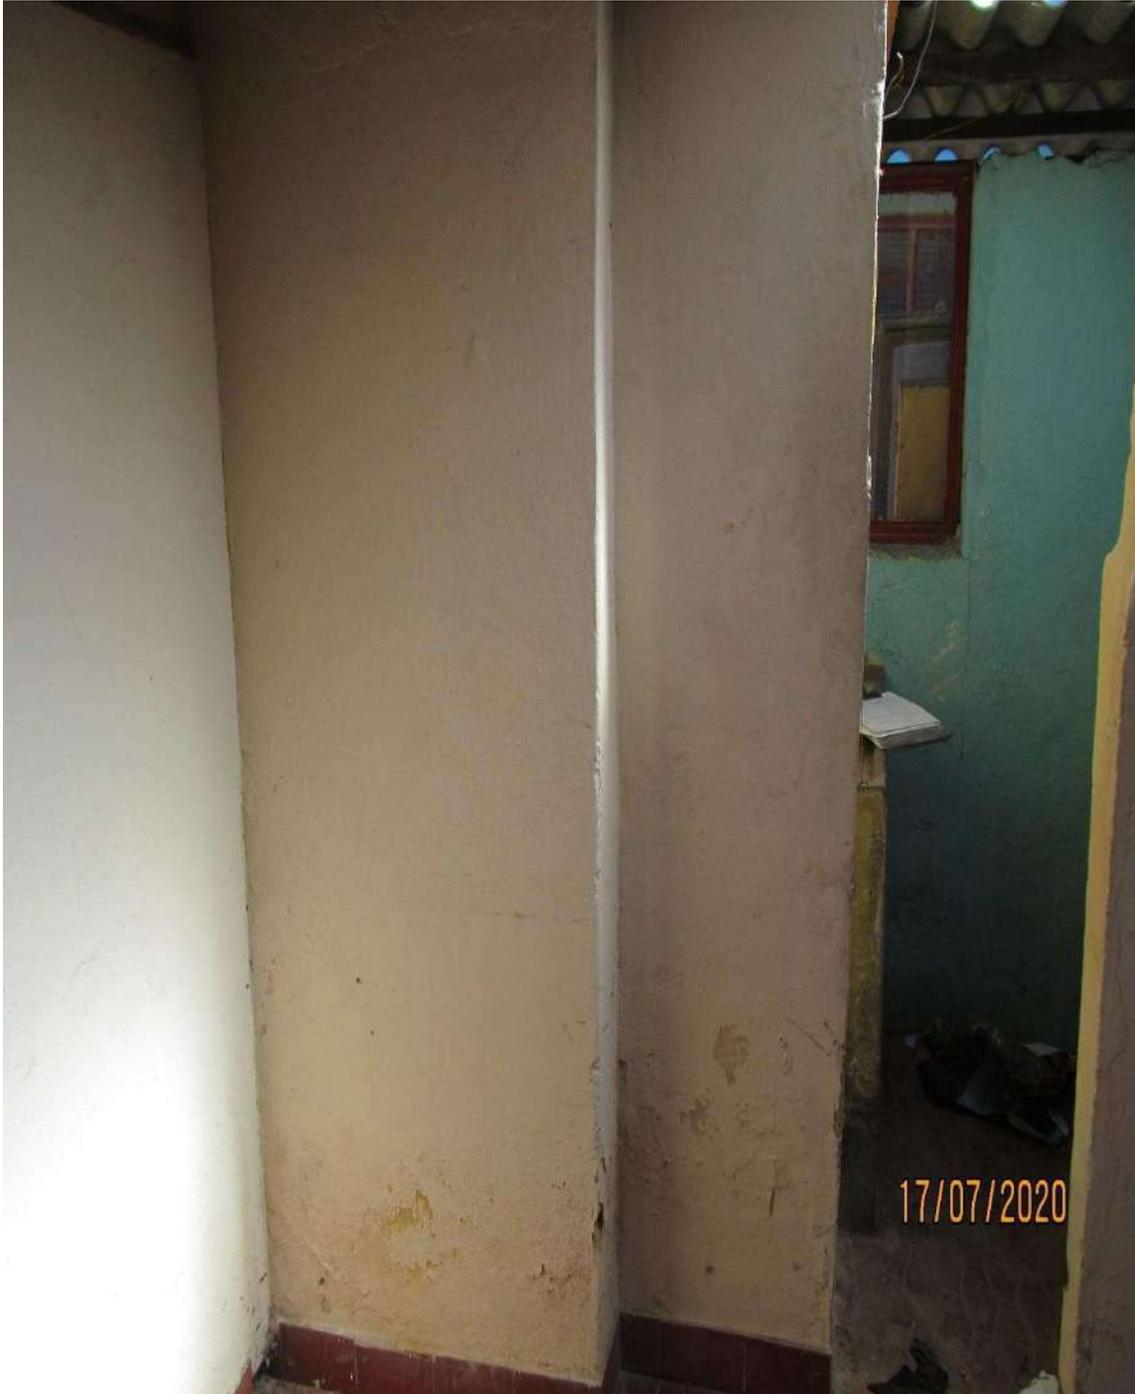
Fotografía tomada del archivo de la obra. Muro de la vivienda de la unidad habitacional de la Señora María Angela Alarcón Toscano (SIN DAÑOS POR LA OBRA) **Fotografía No. 49**

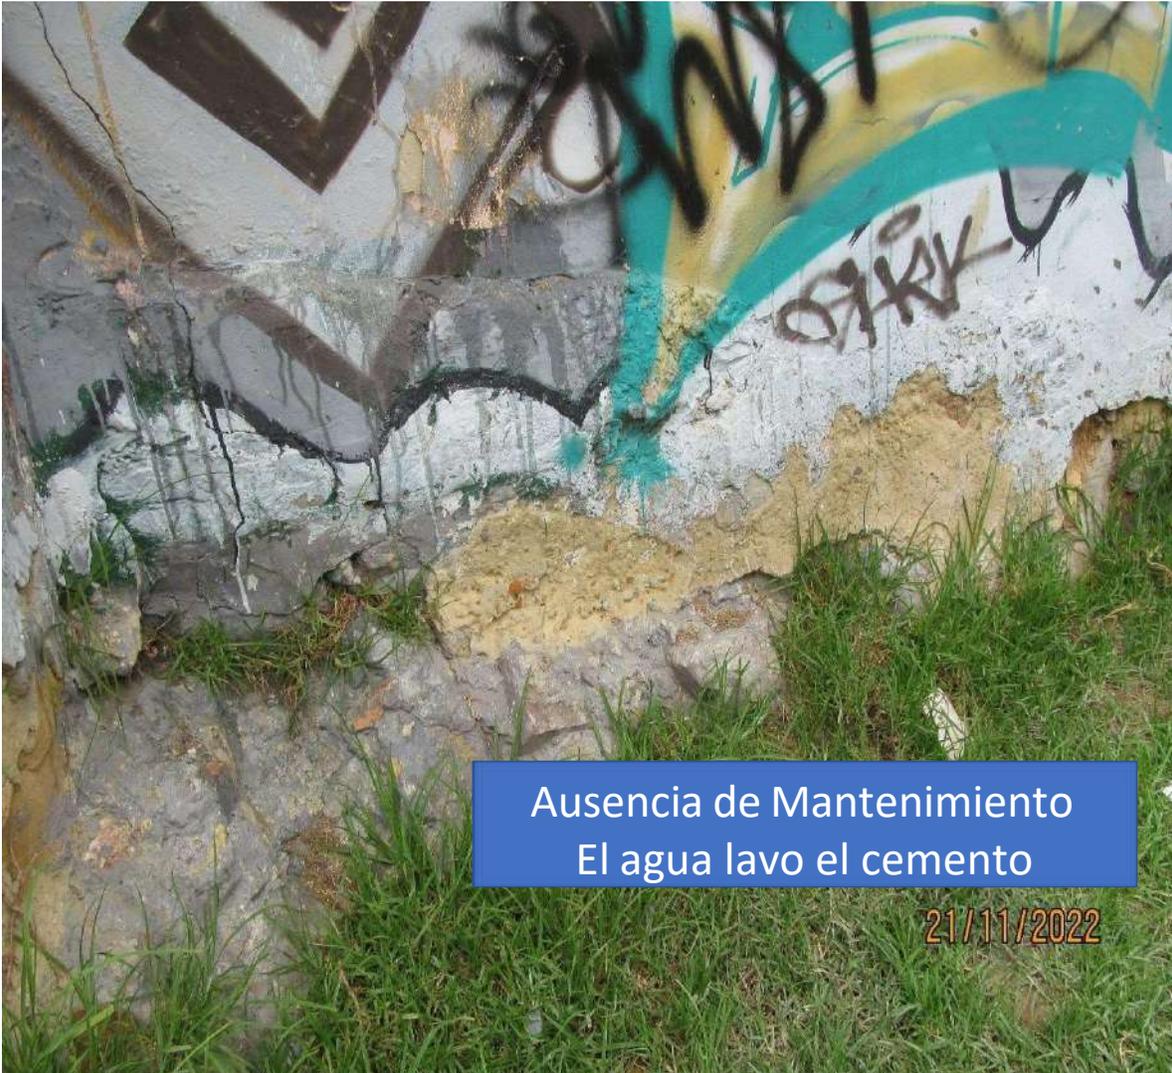
En la fotografía No. 51 se aprecia el muro de carga del costado oriental de la unidad de vivienda de la Señora María Angela Alarcón Toscano, presenta fisuras, porque es una grieta que afecta solamente el revestimiento o el acabado; en ningún momento compromete la estabilidad del muro. En la Fotografía No. 52. zócalo (pata del muro) se aprecia desprendimiento del revestimiento, porque el agua entra en los muros y revienta los revestimientos; este tipo de grietas corresponden a una patología de las más frecuentes que se pueden encontrar entre los inmuebles construidos hace más de dos décadas.

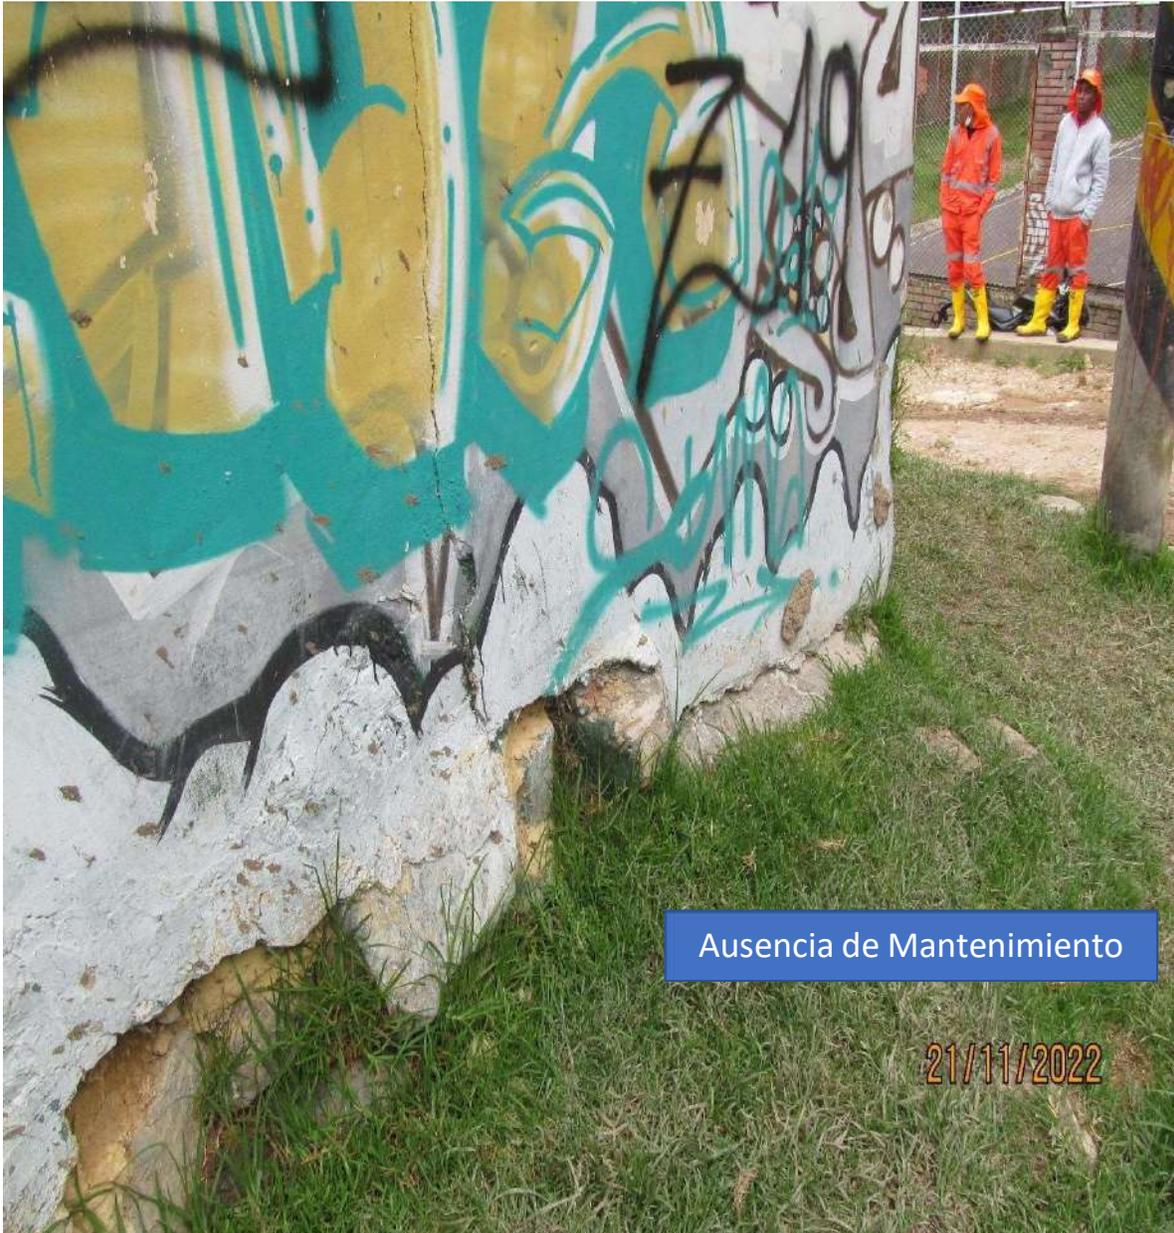
Ausencia de Mantenimiento

Otra Patología que se aprecia en la fotografía No. 26, es que, debido a la ausencia total de mantenimiento y la deficiencia constructiva, el agua lavó el cemento del revestimiento; **situación que nada tiene que ver con la obra vecina.**

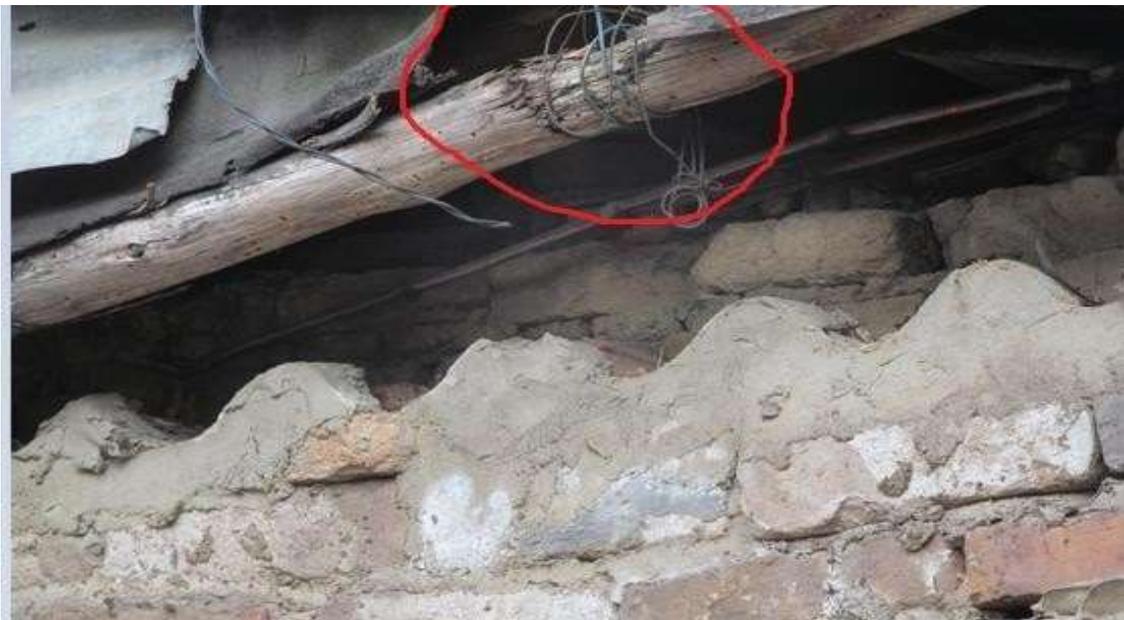
Estado de la viga de madera antes, durante y mucho después de la Obra. **Fotografía No. 62**
Fotografía tomada del archivo de la obra.

La fotografía No. 62 nos muestra el estado lamentable en que se encuentra el entramado de la cubierta de la unidad de vivienda que nos ocupa; se aprecia que no se le ha aplicado ningún tratamiento y con el agravante que fue sometida a esfuerzos (flexiones) mayores, que le produjeron cortadura o cizalladura. **Esta viga de madera puede tener una falla en cualquier momento, pero**

su causa es por errores de conocimiento de sus moradores y no debido a movimiento de tierra por excavaciones o construcciones vecinas.

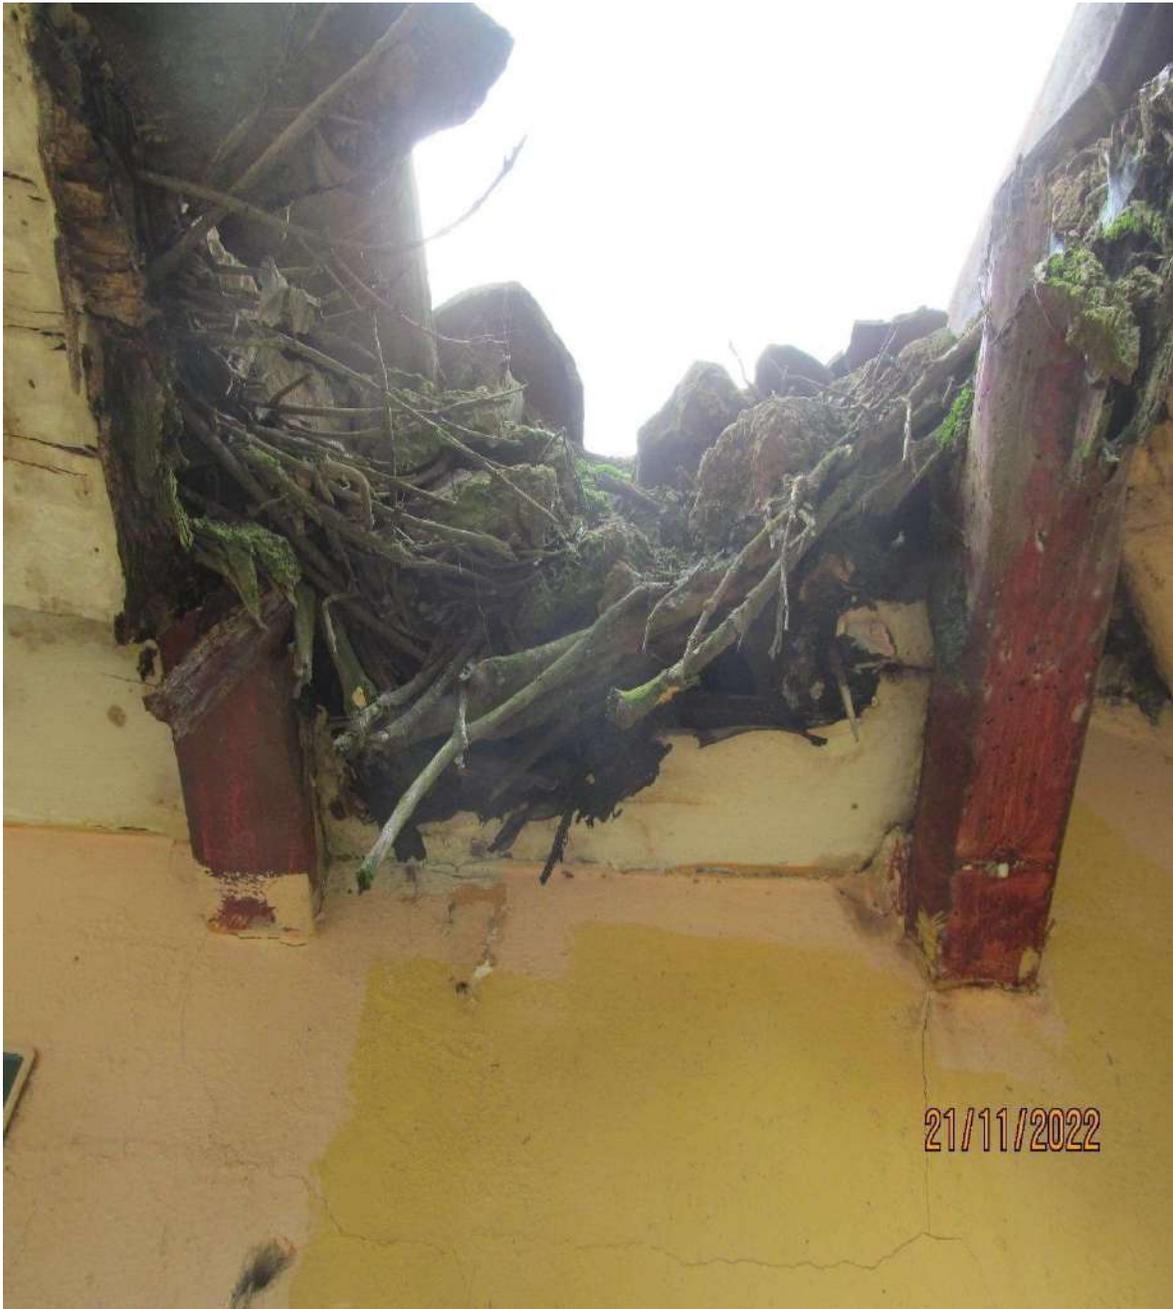
En la fotografía No. 63 de noviembre 21 de 2022, se aprecia el deterioro o degradación de la esterilla de guadua que instalaron encima del entramado de madera de la cubierta de la unidad habitacional de María Ángela Alarcón Toscano. Este estado tan lamentable se debe a las afectaciones por los agentes bióticos, esto se refiere a aquellos agentes de origen biológico como los hongos, el moho, la pudrición y el ataque de insectos. Los abióticos se refieren a aquellos causados por la exposición a la foto-degradación, la humedad relativa, el calor y los sobre esfuerzos mecánicos. **Con un buen mantenimiento se atacan todos esos actores. Es bastante irresponsable indicar que dichos daños se produjeron por un movimiento de tierra por excavaciones o construcciones vecinas**

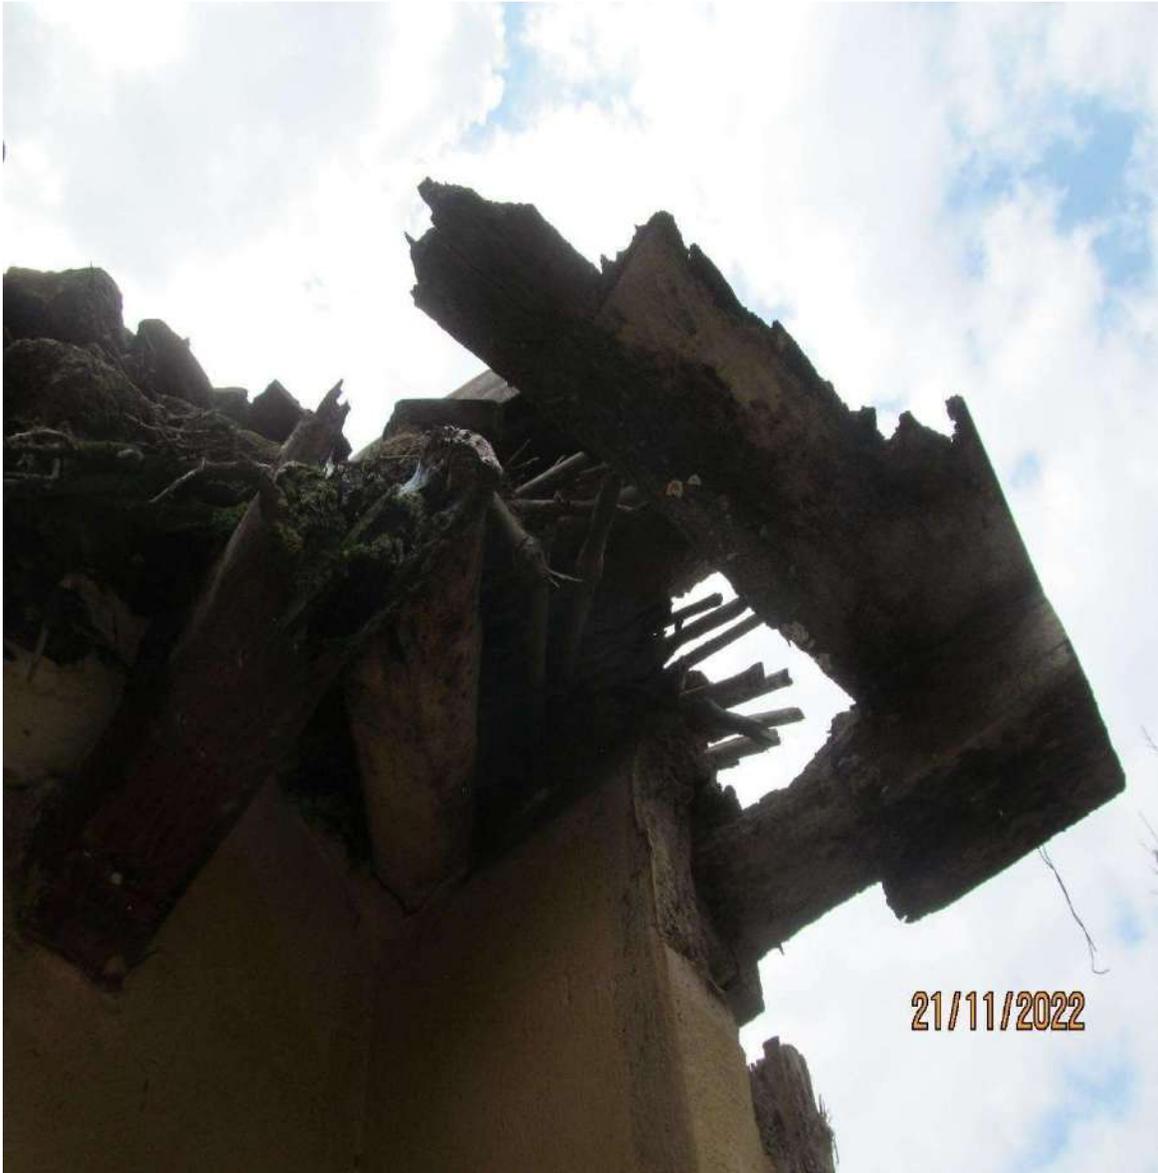
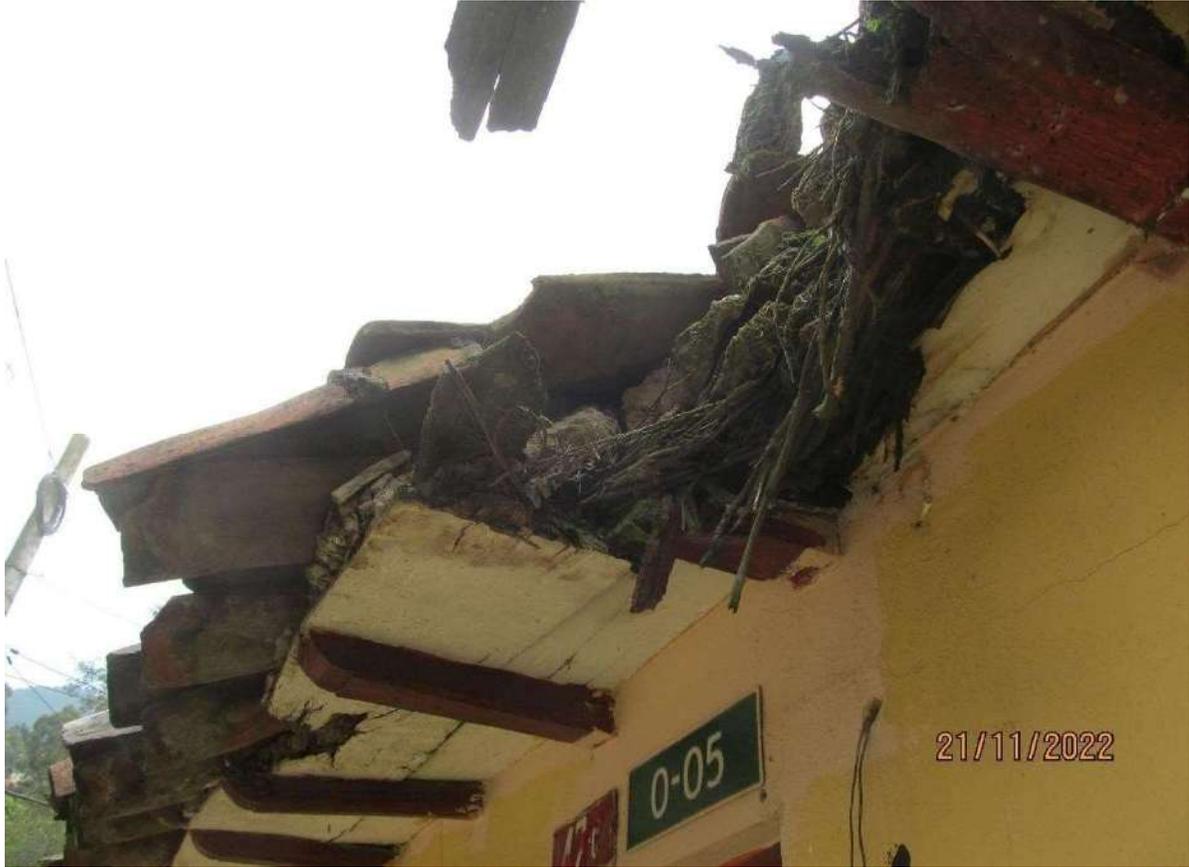
Fotografía No. 64

Las fotografías No. 64 y 65. presentan la misma patología de la Fotografía No. 30. Se observan procesos de degradación como la humedad, agrietamientos, manchas, hongos, moho que afectan seriamente la composición física de la guadua, daños en la pared superficial del material, exposición a la intemperie, pérdida de color, pérdida de sus propiedades mecánicas. **Nada de lo anterior tiene que ver con la construcción vecina.**

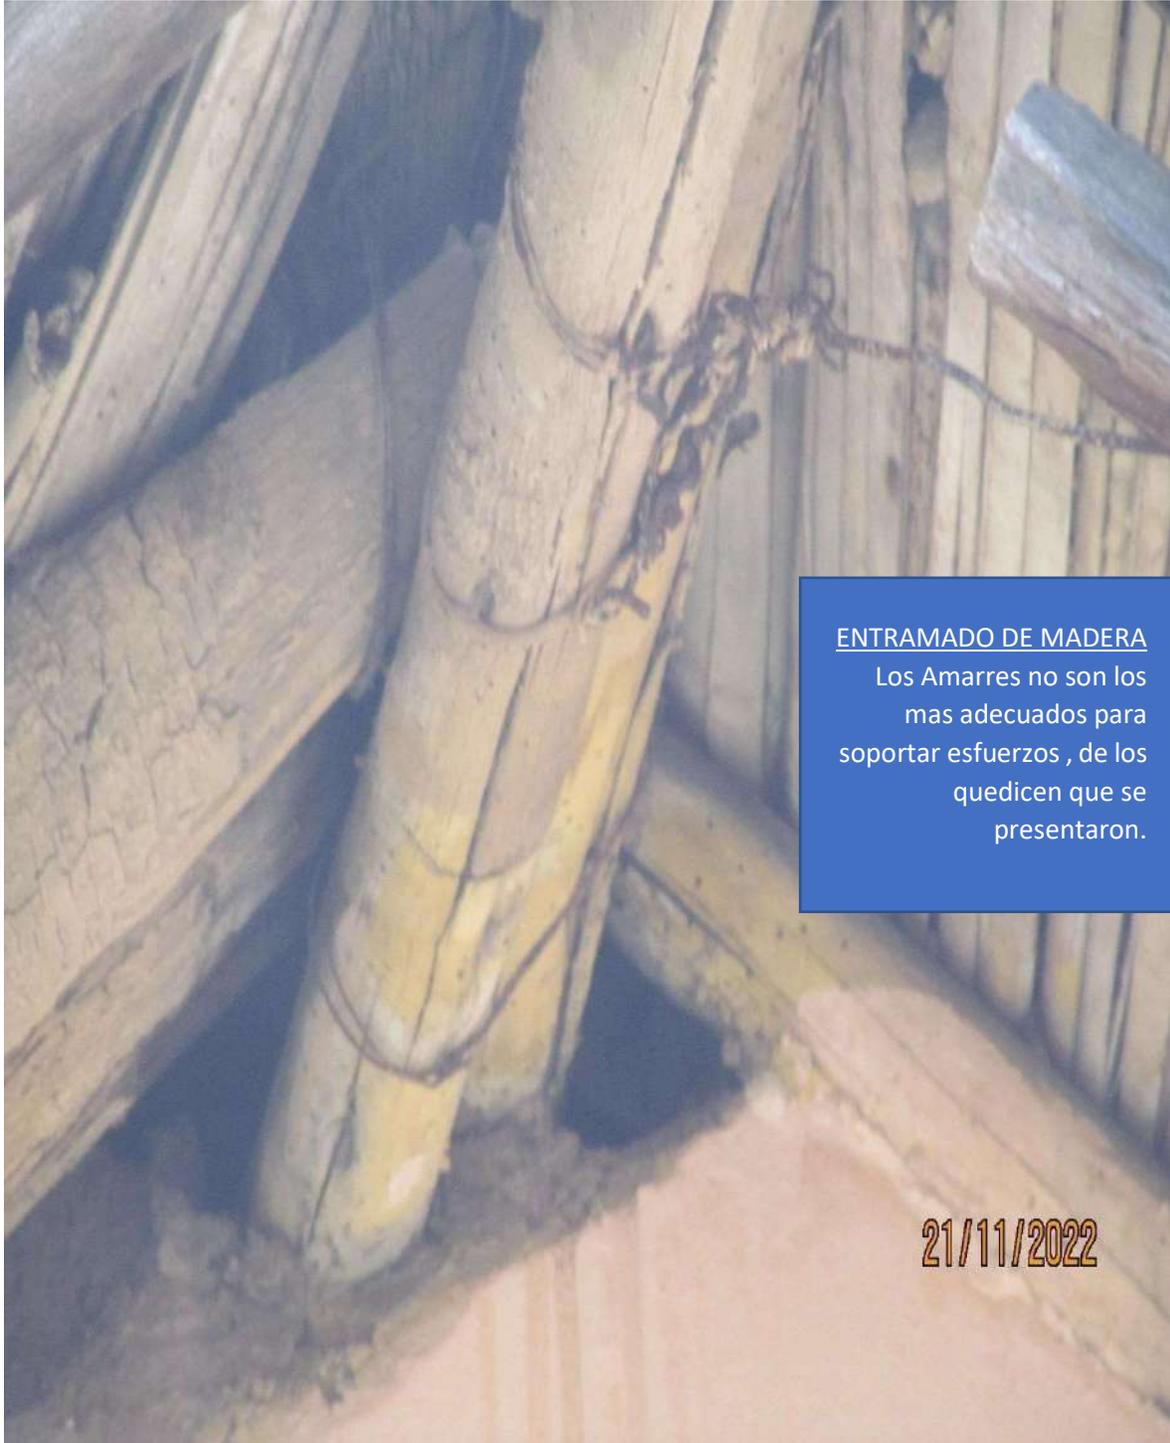
ENTRAMADO DE MADERA
 Los Amarres no son los mas adecuados para soportar esfuerzos , de los quedicen que se presentaron.

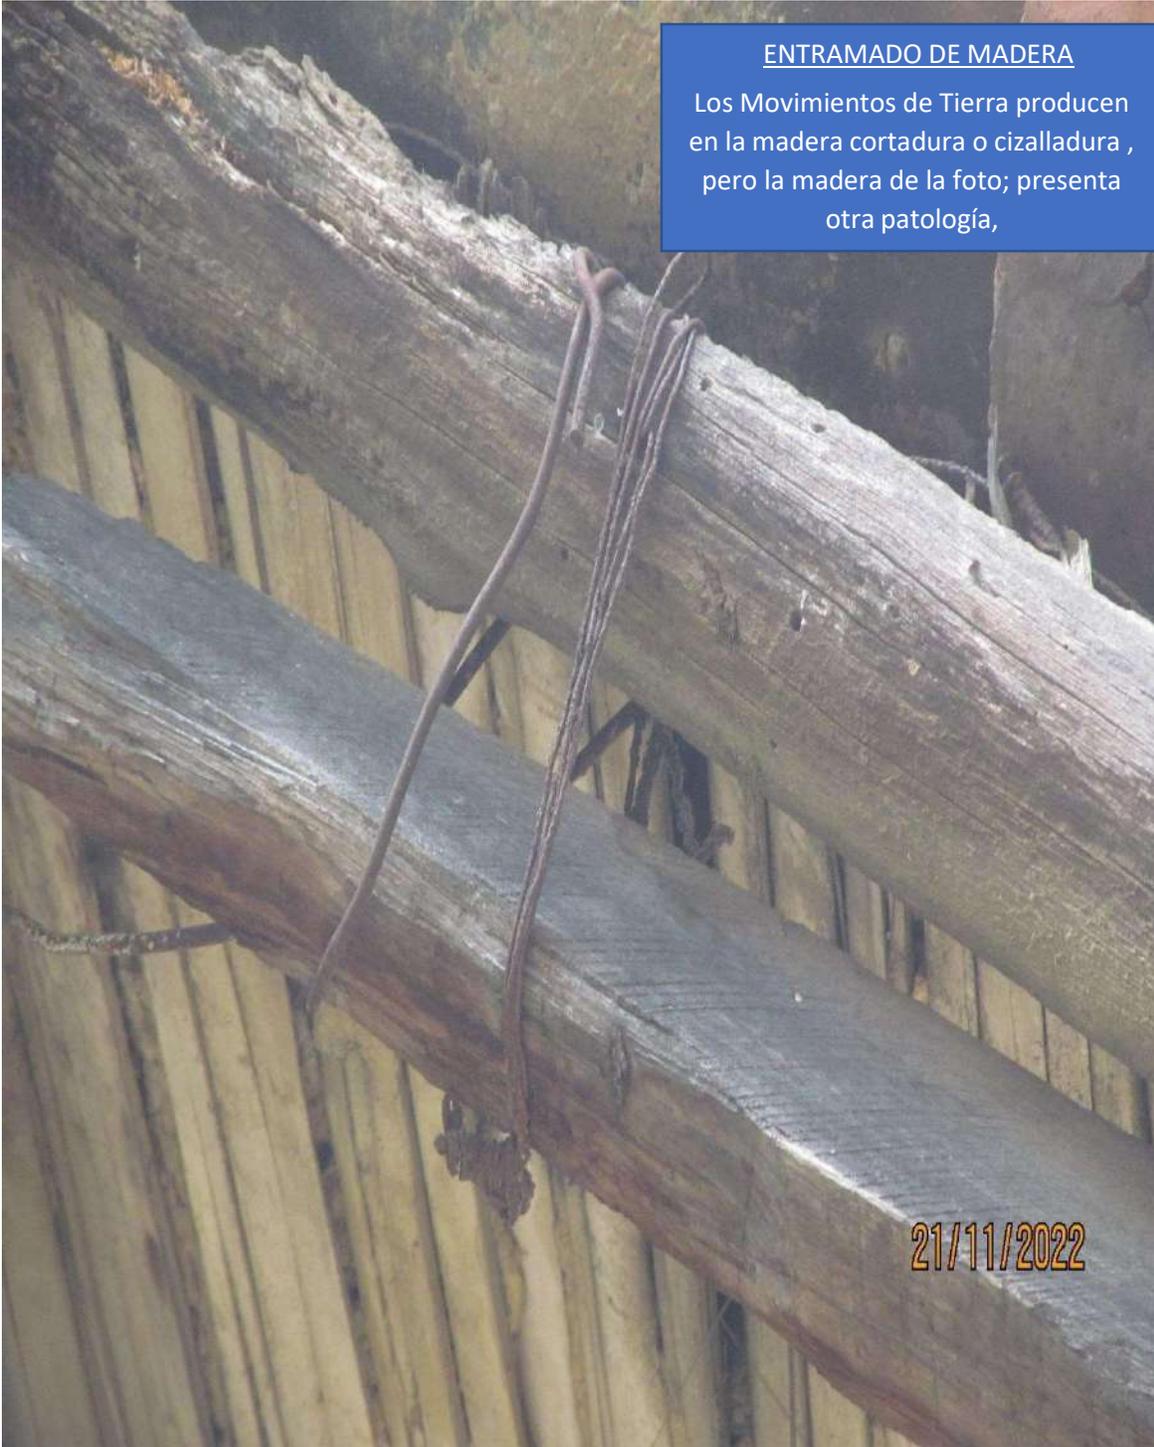
ENTRAMADO DE MADERA
Los Movimientos de Tierra producen en la madera cortadura o cizalladura , pero la madera de la foto; presenta otra patología,

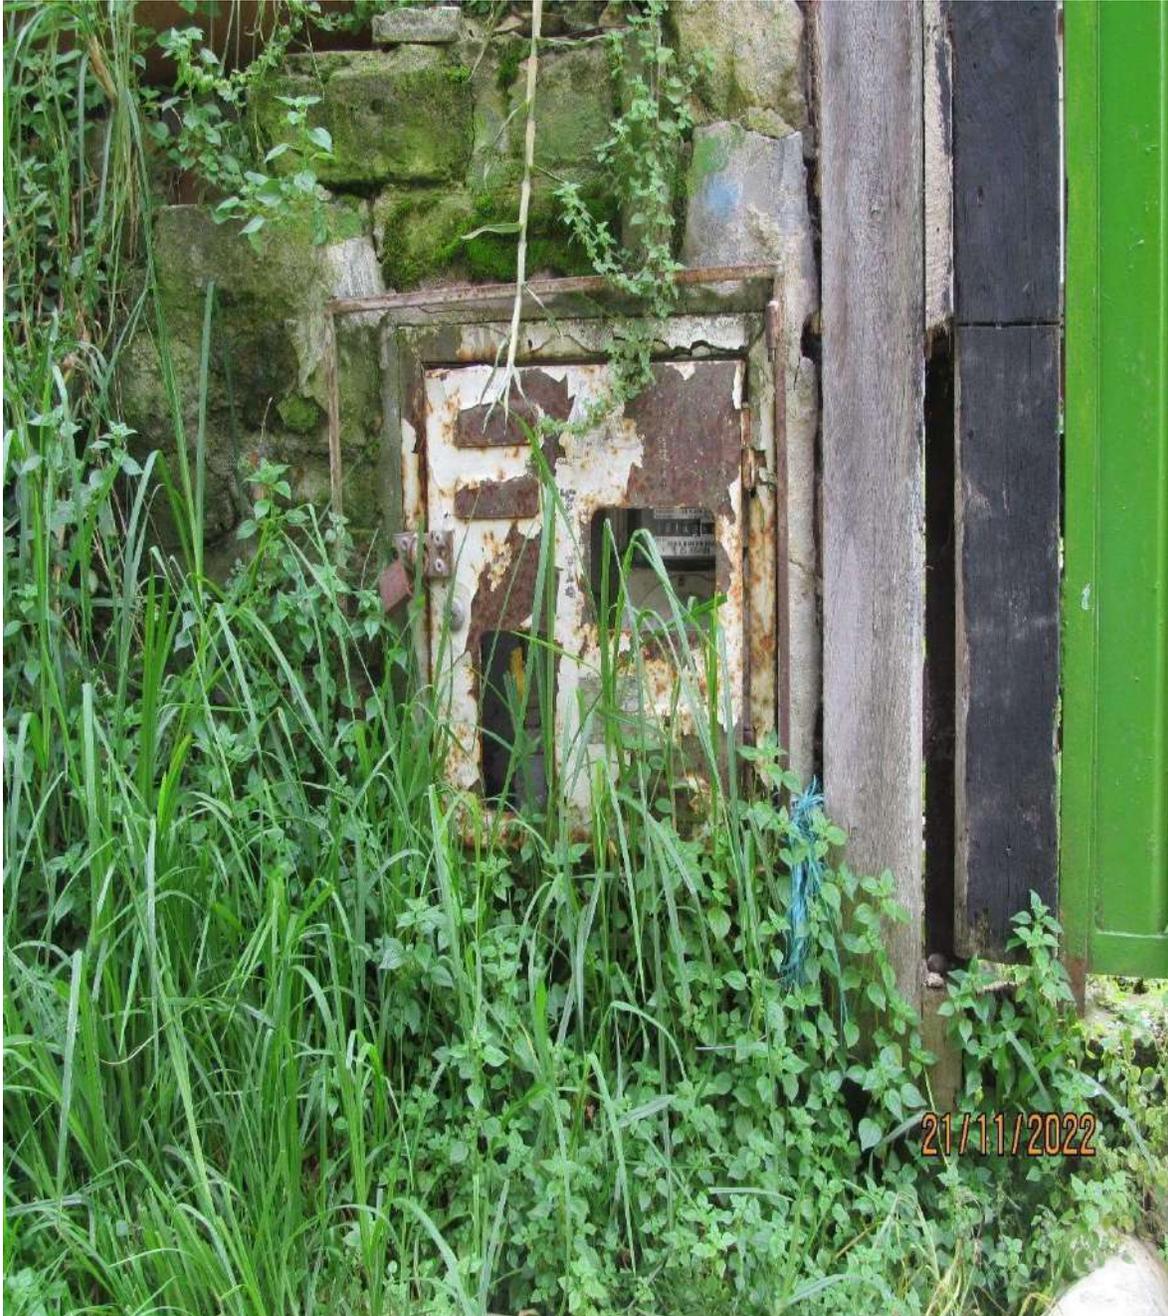
La fotografía No. 70 corrobora lo que se ha venido afirmando a lo largo de este peritaje de que en dicho inmueble no se realiza mantenimiento a las estructuras, ni a las instalaciones.

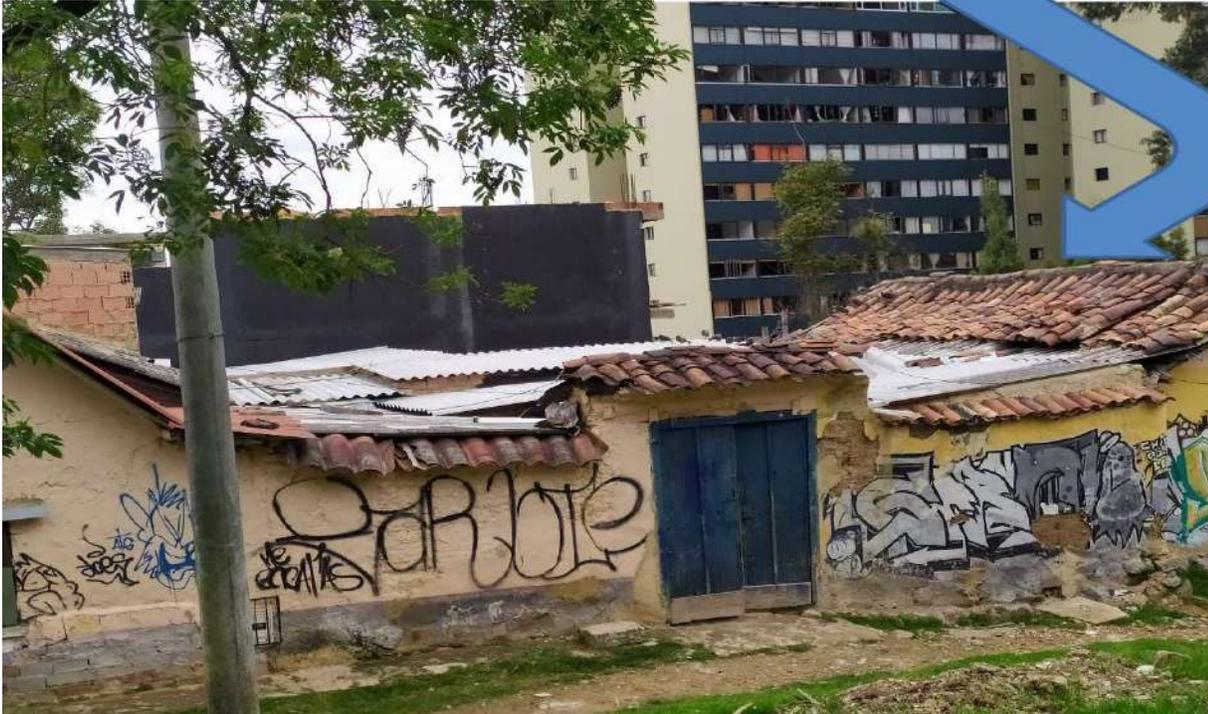
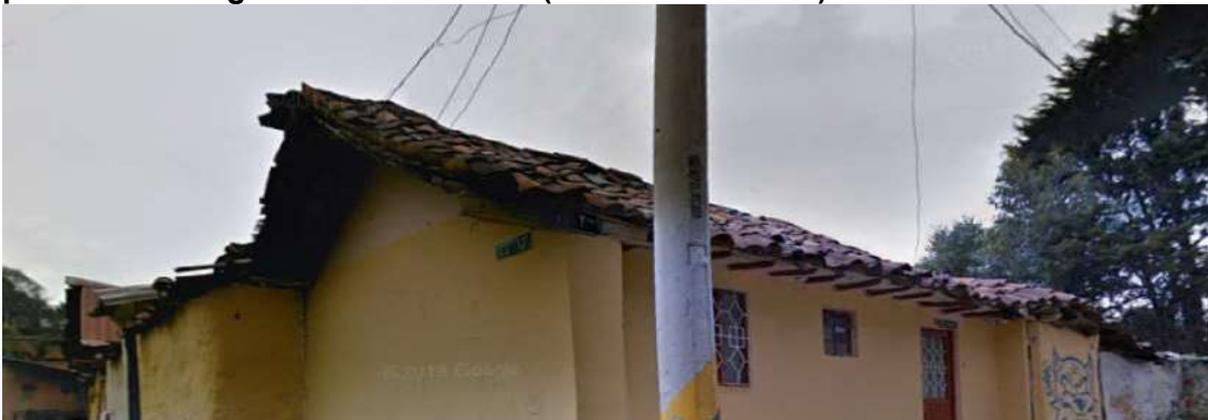
Fotografías No. 71 y 72

Hay **MOVIMIENTOS GENERADOS** por la **CARGA QUE ASUMEN LAS VIGUETAS DE MADERA** a través de las **ESTERILLAS** y **ENTRAMADO** general de la cubierta, estas son **CARGAS PUNTUALES** porque no tiene viga de amarre que la distribuya y podrían dar origen a un **MOMENTO** (rotura estructural)
