Expediente 005 2021-00511 00

Expediente No. 110013103 005 2021 00511 00 - PRUEBA PERICIAL

**DIGANÓSTICO TÉCNICO DE INSPECCIÓN ESTRUCTURAL - PERITACION DE UNIDAD DE VIVIENDA
UBICACION EN LA CL 12 F 0 05 Y/O KR 1 E 12 D 85 (UNIDAD HABITACIONAL de MARIA ANGELA ALARCON TOSCANO)
BARRIO LA CONCORDIA-LAS AGUAS,
LOCALIDAD 17 DE LA CANDELARIA BOGOTA, D.C.**

INFORME DIAGNÓSTICO TÉCNICO DE INSPECCIÓN ESTRUCTURAL		I-PET-LA
		FECHA DE APROBACIÓN:
		11/11/2022

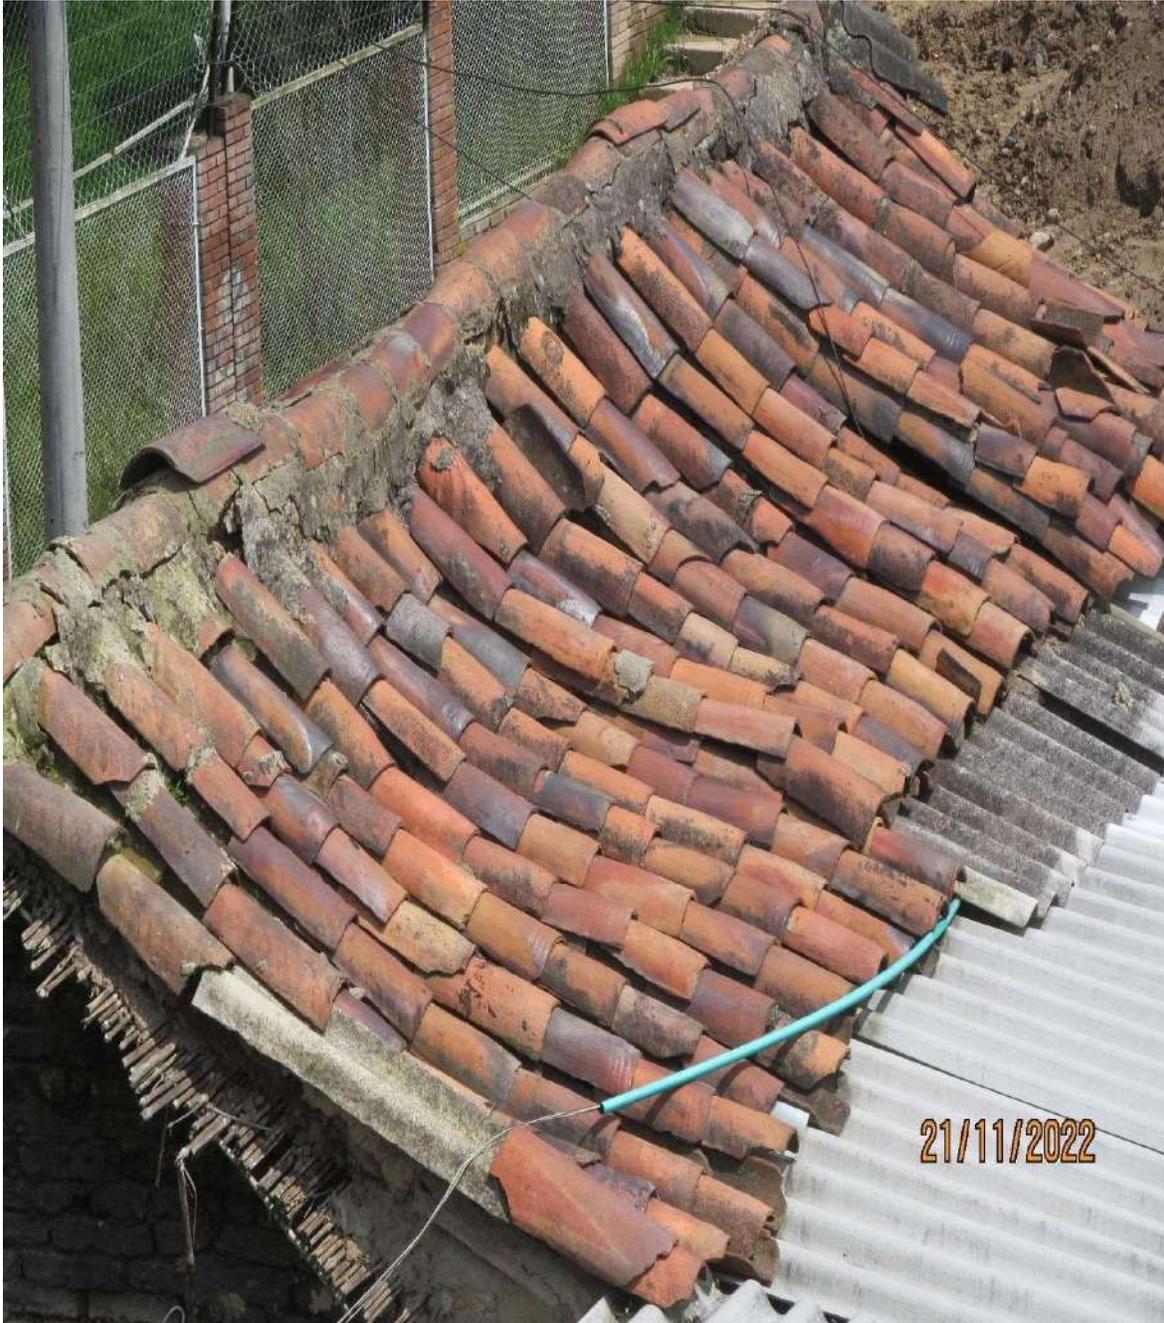
se encuentran aún en buen estado. Su pendiente es muy irregular, esto se debe al inadecuado estado del entramado de madera y la esterilla de guadua. También se aprecia el corrimiento de algunas tejas por lo cual se deben estar presentando goteras. Del análisis anterior se **concluye que la cubierta de la unidad de vivienda de la Sra. María Ángela Alarcón toscano no ha sufrido ningún desplazamiento, ni desniveles en sus apoyos, que coloque en peligro de colapso por el momento; la estructura.** Dicha estructura va a fallar por el abandono (ausencia total de mantenimiento) de sus estructuras.

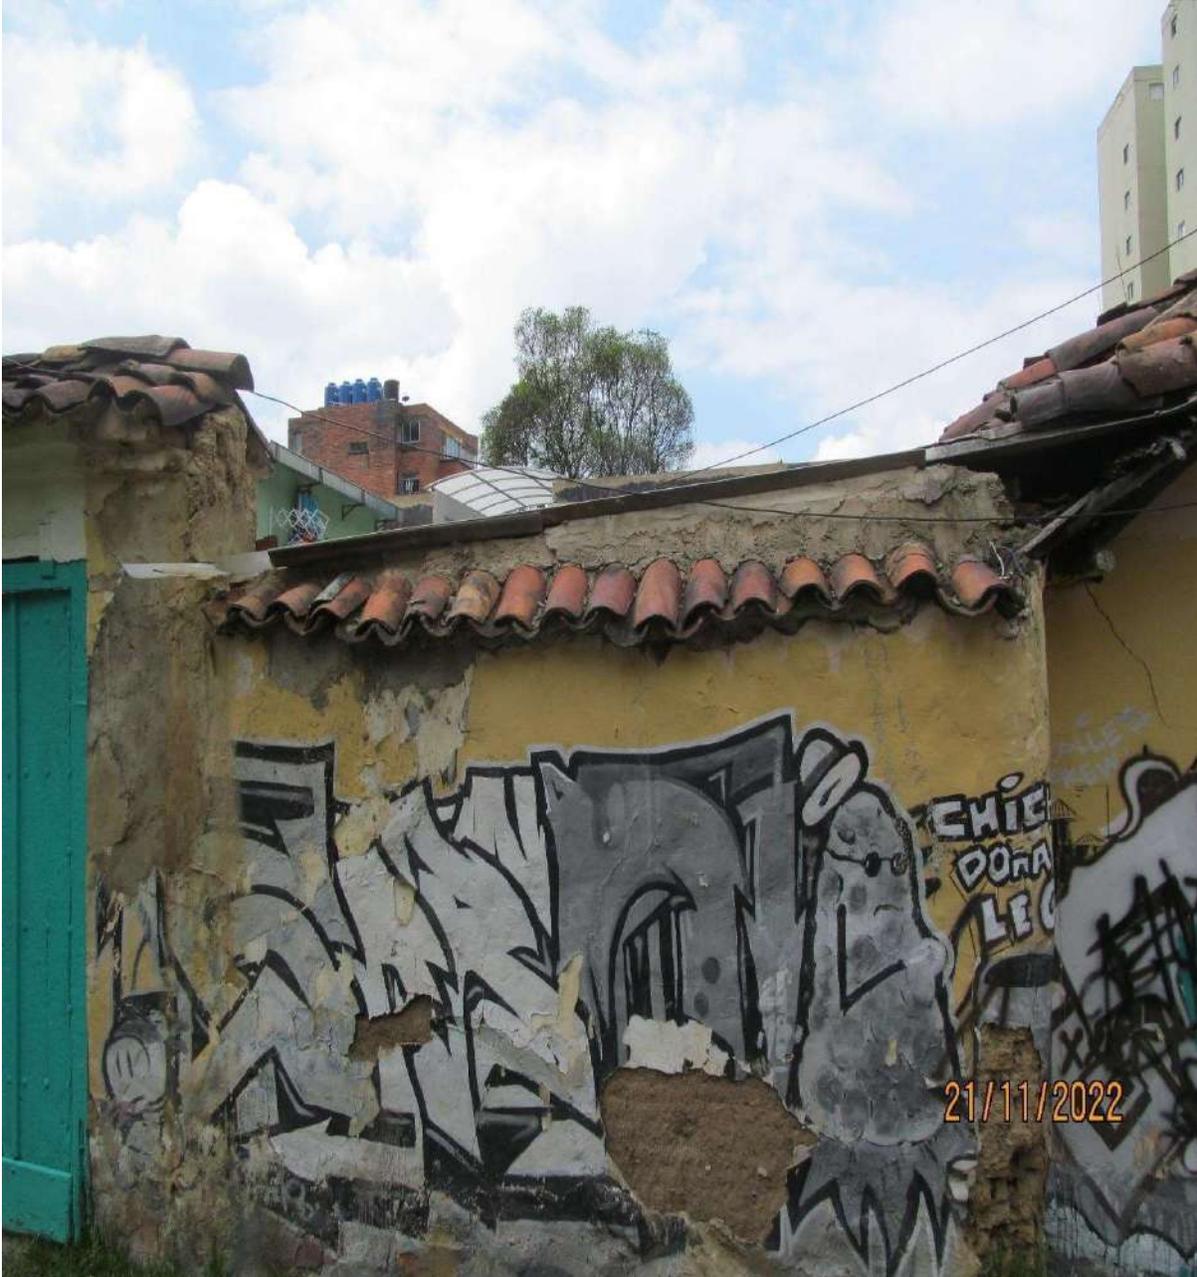
Fotografía No. 80

A la fecha no presenta grietas estructurales que coloquen en peligro su estabilidad, se aprecia en la parte inferior desprendimiento del revestimiento, porqué el agua entra en los muros y revienta los revestimientos; lesiones muy frecuentes en los muros construidos hace más de dos décadas. Este factor se debe estar corrigiendo con mantenimientos anuales como mínimo.
