**CONTESTACION DE DEMANDA Y ADJUNTOS PROCESO 2019-809 / JUZGADO 5 CIVIL DEL CIRCUITO./ DEMANDANTE: EDGAR YOBANY DOMINGUEZ DEMANDADOS: GMOVIL S.A.S. - HAROLD FERNEY DOMINGUEZ**

**CONTESTACION DE DEMANDA**

**CONCEPTO FÍSICO  
PLACA VEW 770  
CASO 24925**

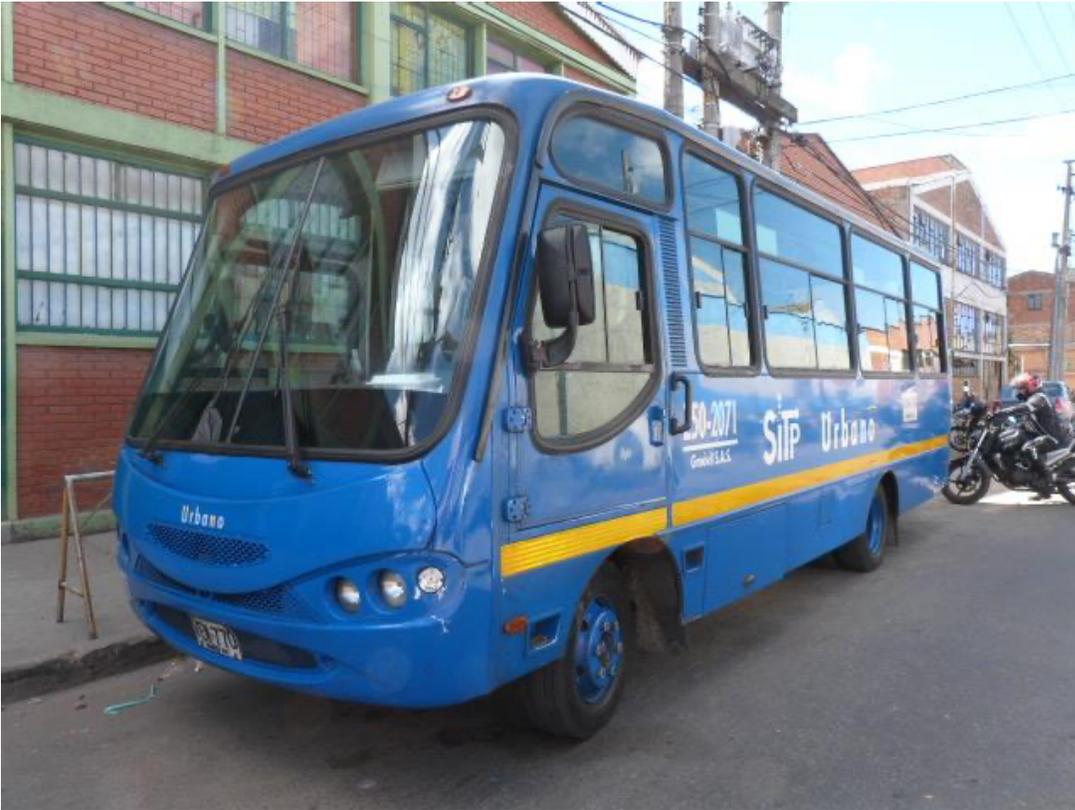
Como se logra establecer con esta fotografía que establece que el costado izquierdo del bus, fue impactado por la motocicleta. Y NUNCA el vehículo impacto a la motocicleta.

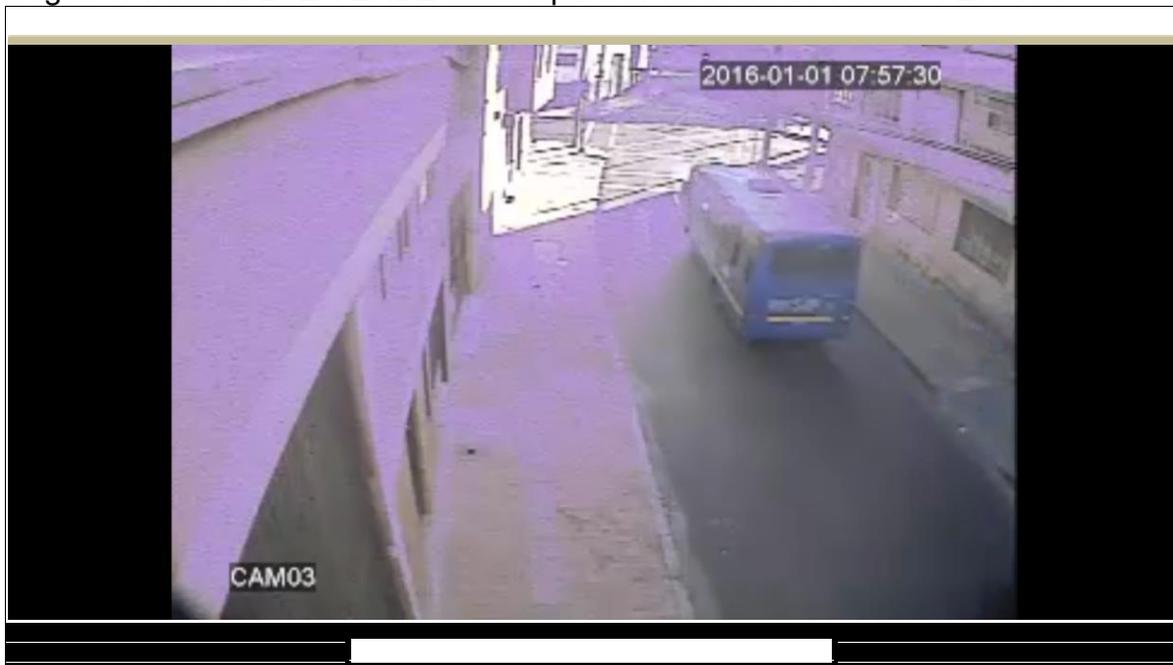
Según el video la LUZ VERDE estaba para el vehículo de Placas VEW-770

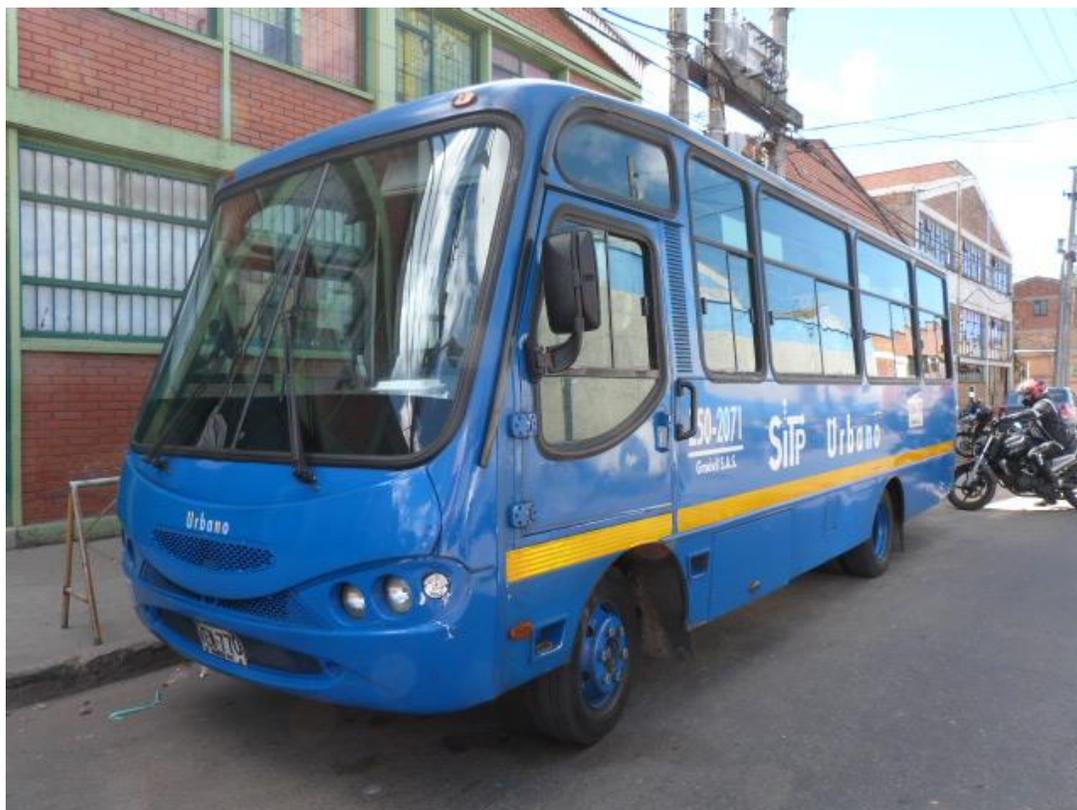
*Imagen 2. Buseta de placa VEW 770, localizada en posición artificial. Fotografía tomada por personal investigativo del Centro Internacional Forense FCII, el día de ocurrencia del accidente.*

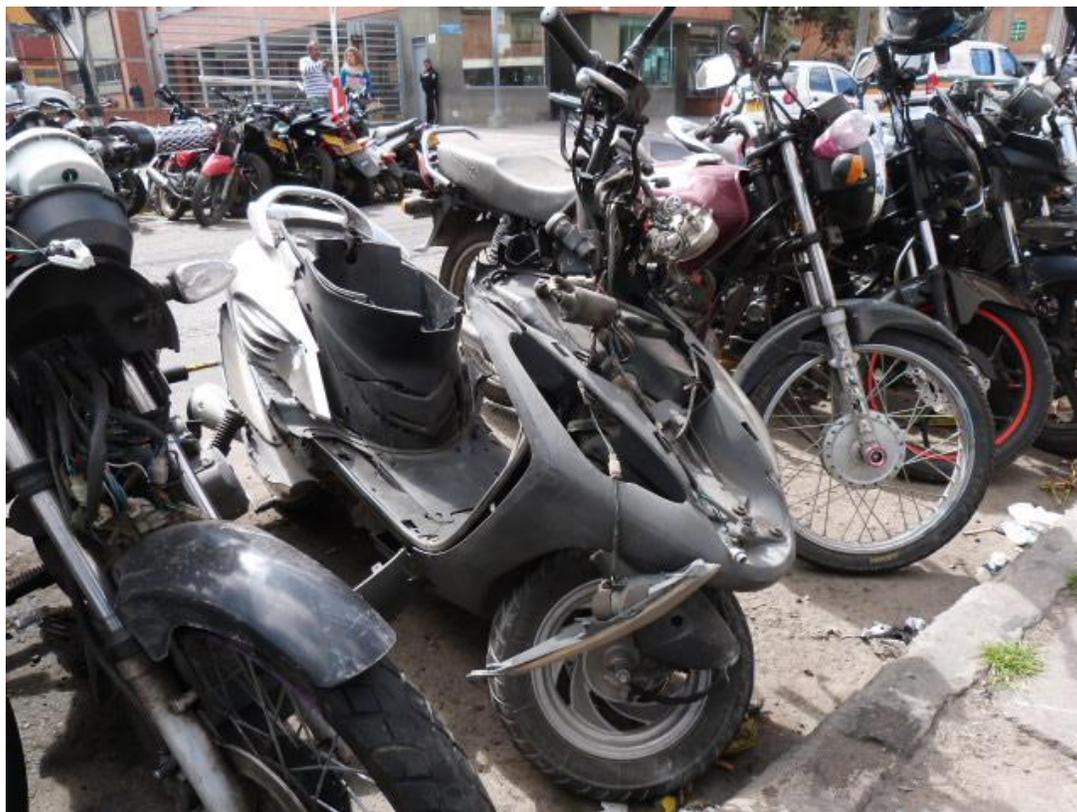
*Imagen 3. Motocicleta de placa MNY 87B, localizada en posición artificial. Fotografía tomada por personal investigativo del Centro Internacional Forense FCII, el día de ocurrencia del accidente.*

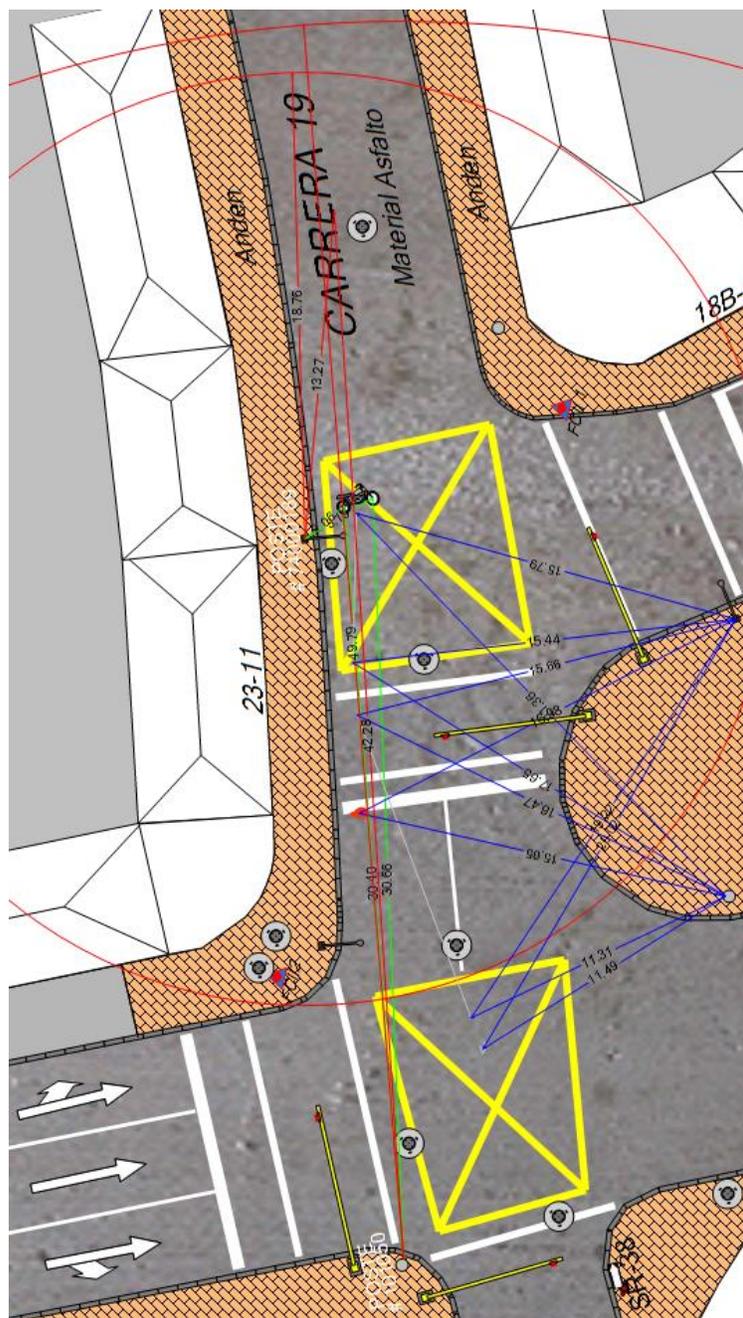
**Imagen 23.** Traslado de la acotación reportada por la autoridad para localizar a la buseta de placa VEW 070, lo cual, demuestra un error de fijación, ya que dos de las cotas o medidas que van al vértice anterior izquierdo de la buseta, no confluyen o permiten identificar un único punto específico de ubicación.

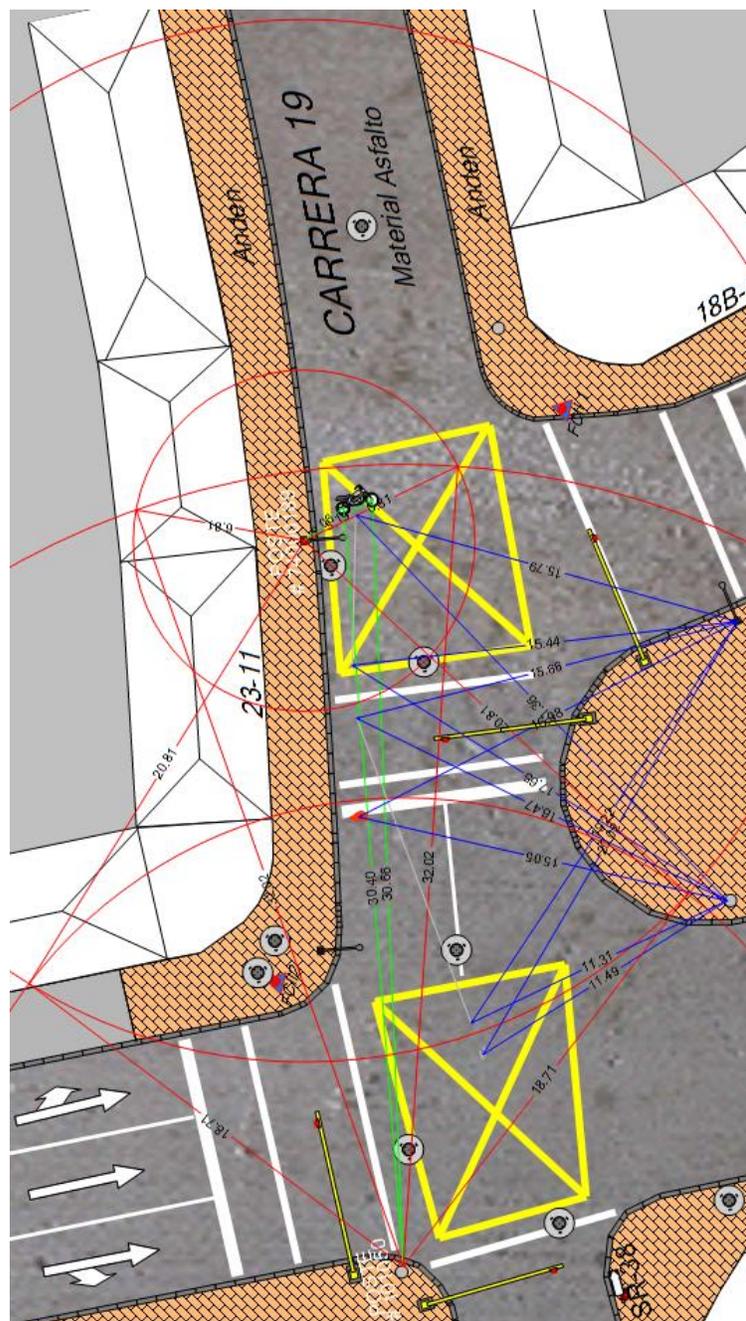
**Imagen 24.** Traslado de la acotación reportada por la autoridad para localizar el posible punto de impacto y una de las huellas de arrastre, lo cual, demuestra errores de fijación, ya que las cotas o medidas, permiten identificar unos puntos de ubicación incoherentes con el hecho bajo estudio.

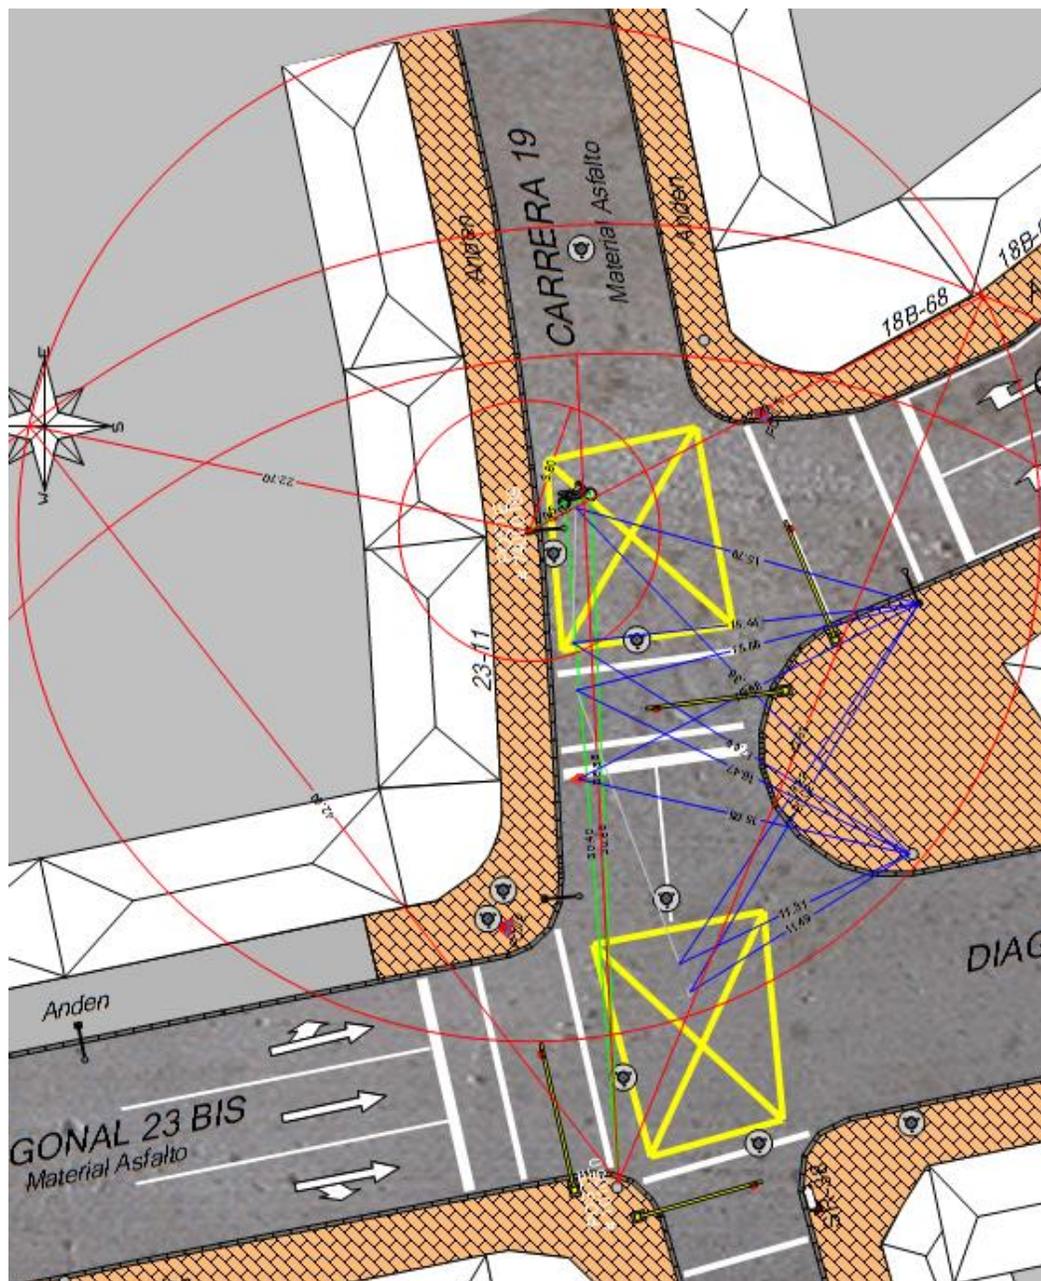
**Imagen 25.** Traslado de la acotación reportada por la autoridad para localizar una de las huellas de arrastre, lo cual, demuestra errores de fijación, ya que dos de las cotas o medidas, permiten identificar unos puntos de ubicación incoherentes con el hecho bajo estudio, y las otras dos cotas o medidas, no confluyen o permiten identificar un único punto específico de ubicación.

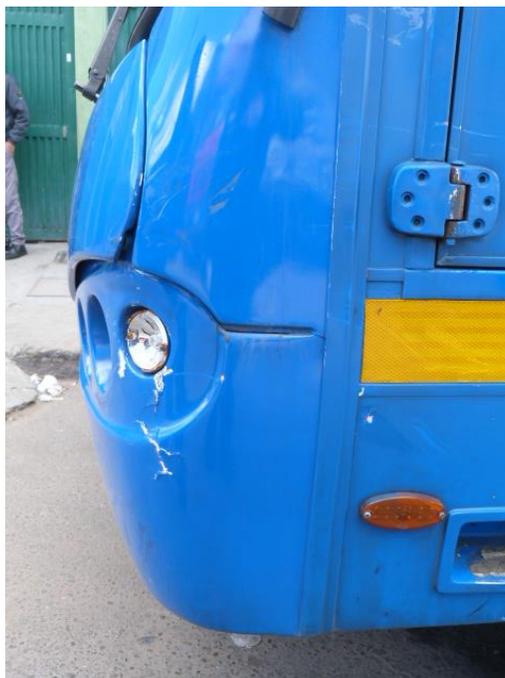
*Imágenes 31 a la 35. Daños y zonas de daños apreciadas en la buseta involucrada. Imágenes fotográficas tomadas por personal investigativo del Centro Internacional Forense FCII, el día de hechos.*

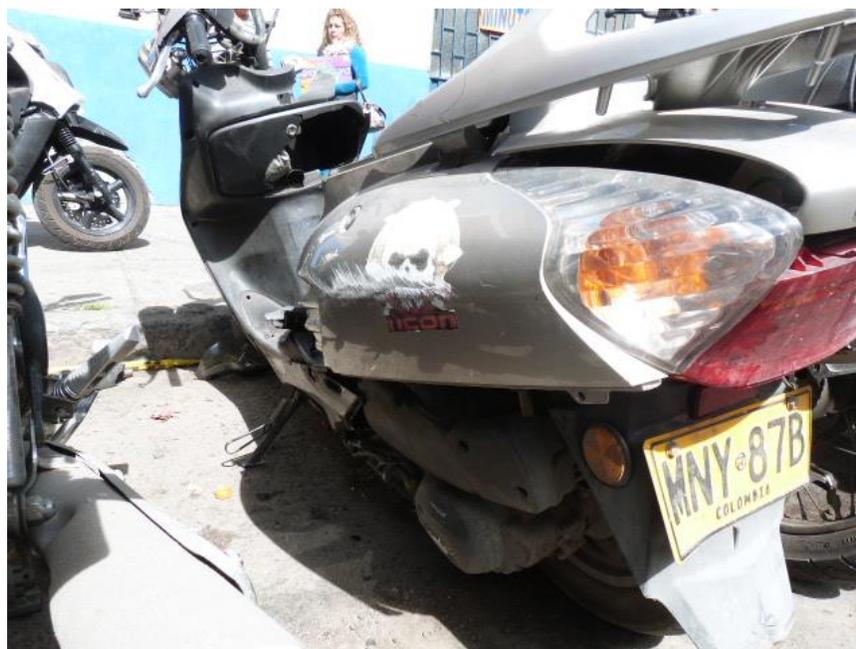
*Imágenes 36 a la 39. Daños y zonas de daños apreciadas en la motocicleta implicada. Imágenes fotográficas tomadas por personal investigativo del Centro Internacional Forense FCII, el día de hechos.*

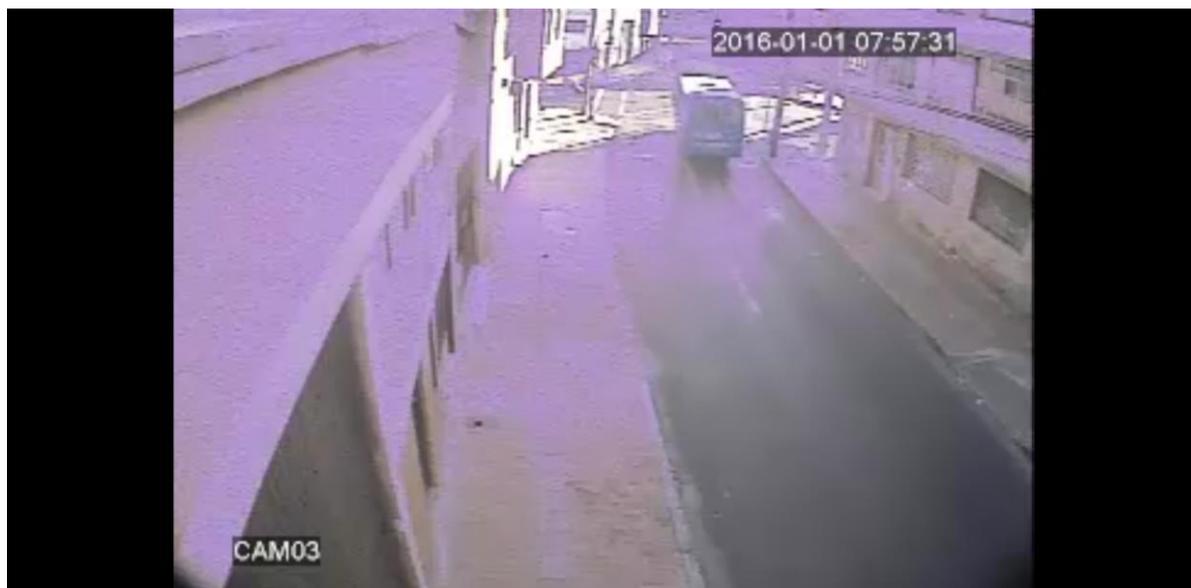
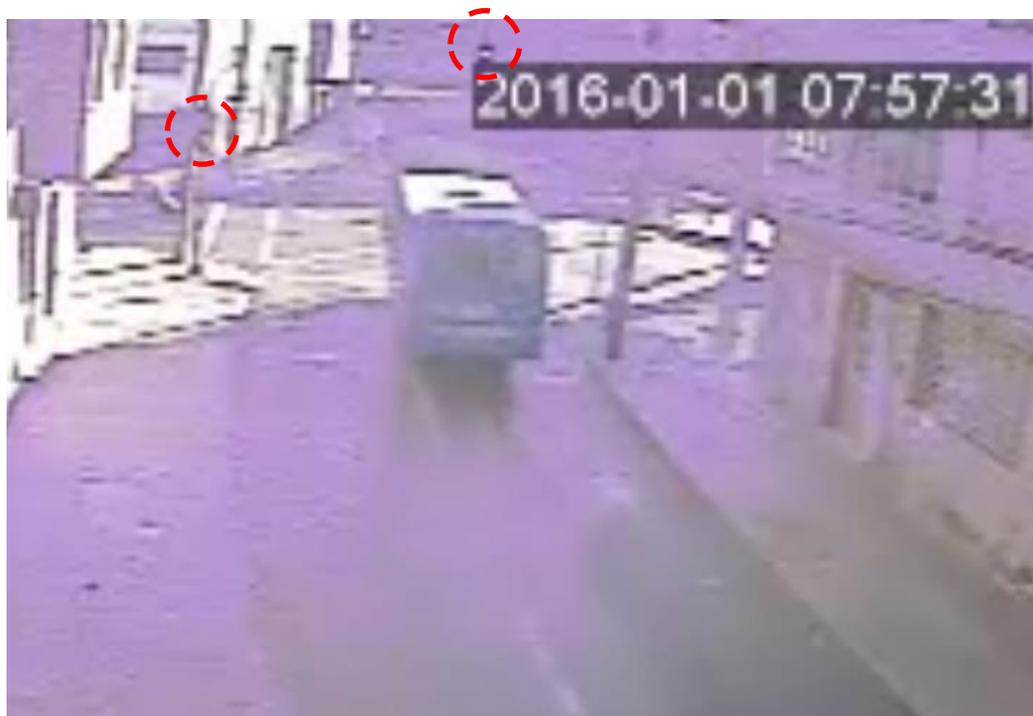
*Imágenes 44, 45 y 46. Semáforos que le aplicaban a la buseta de placa VEW 070, previo a ingresar al intercepto vial, los cuales, exhibían la luz inferior en estado activo (Luz verde).*

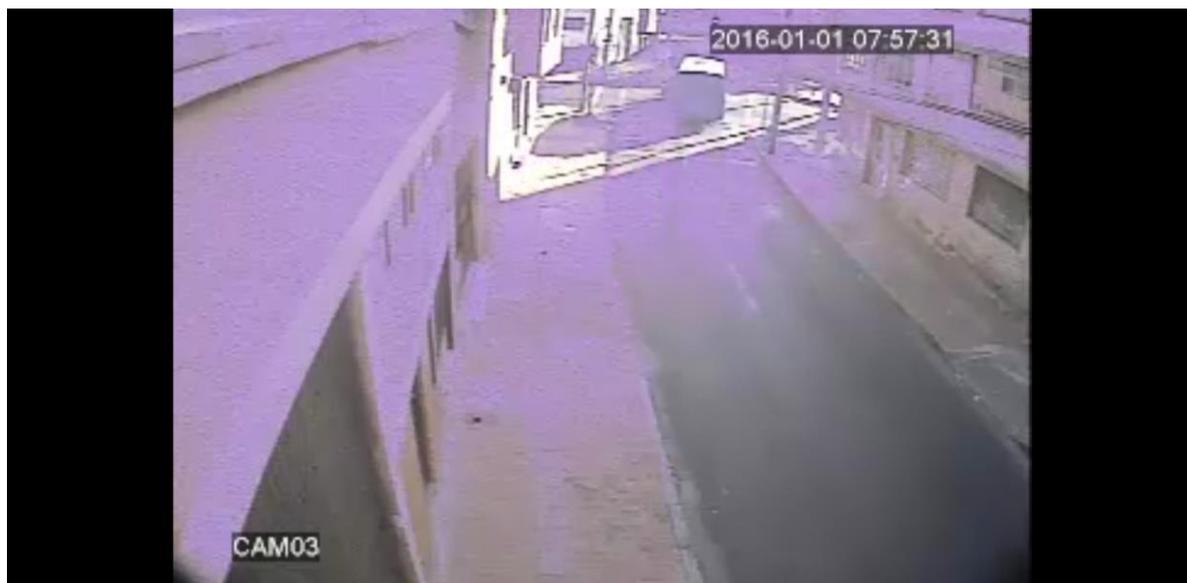
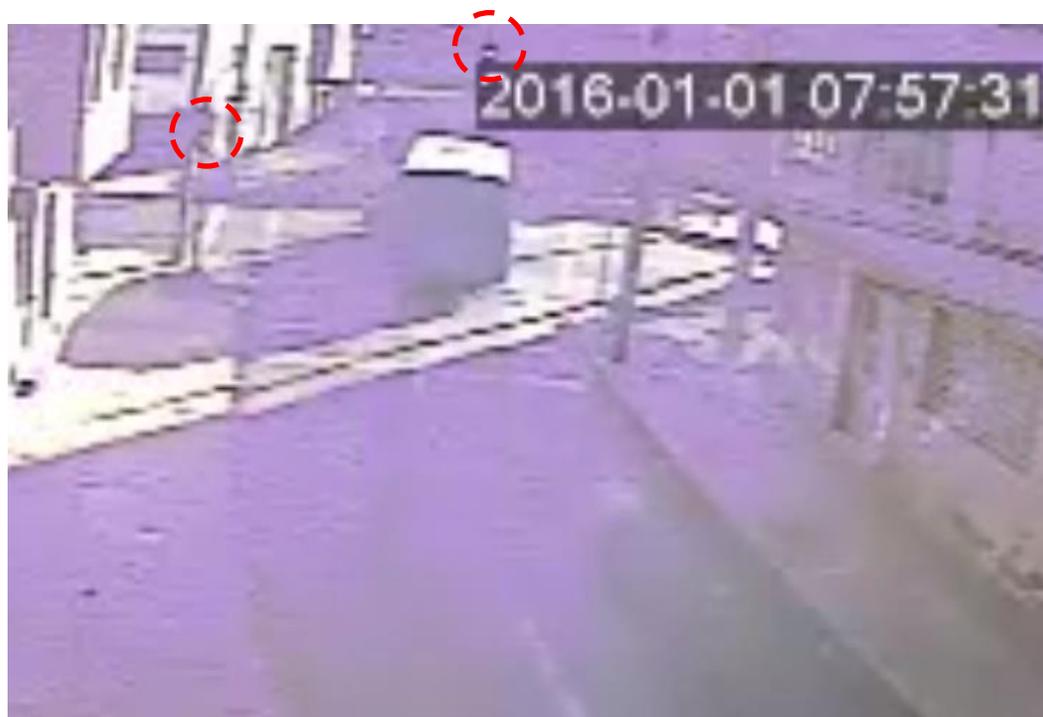
*Imagen 47. Semáforos que le aplicaban a la buseta de placa VEW 070, durante su ingreso y circulación sobre el intercepto vial, así mismo, cuando ocurre el choque, los cuales, exhibían la luz inferior en estado activo (Luz verde).*

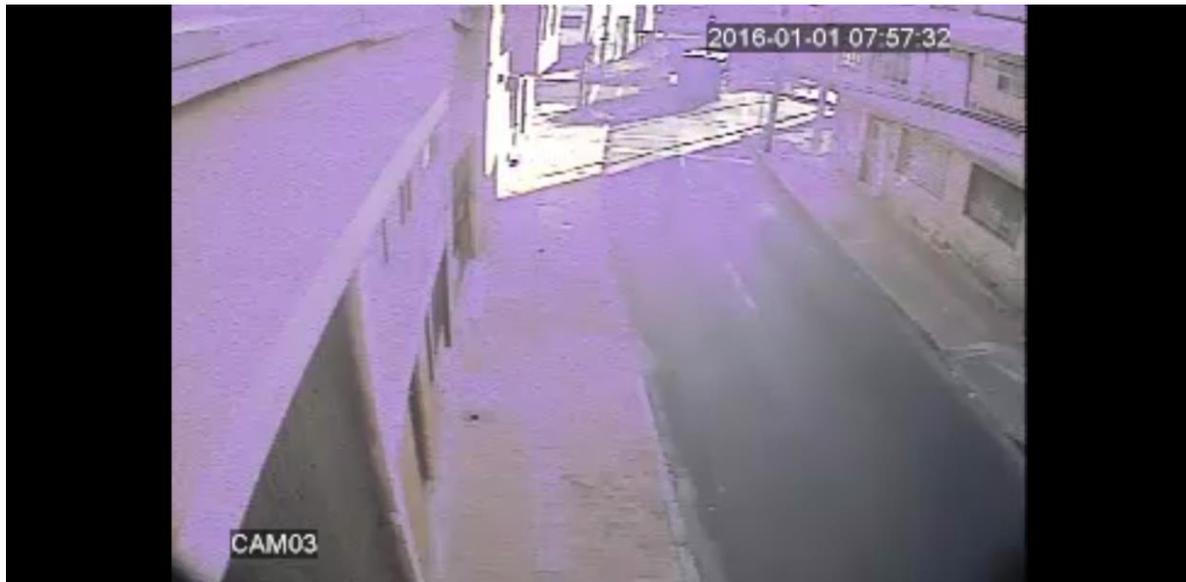
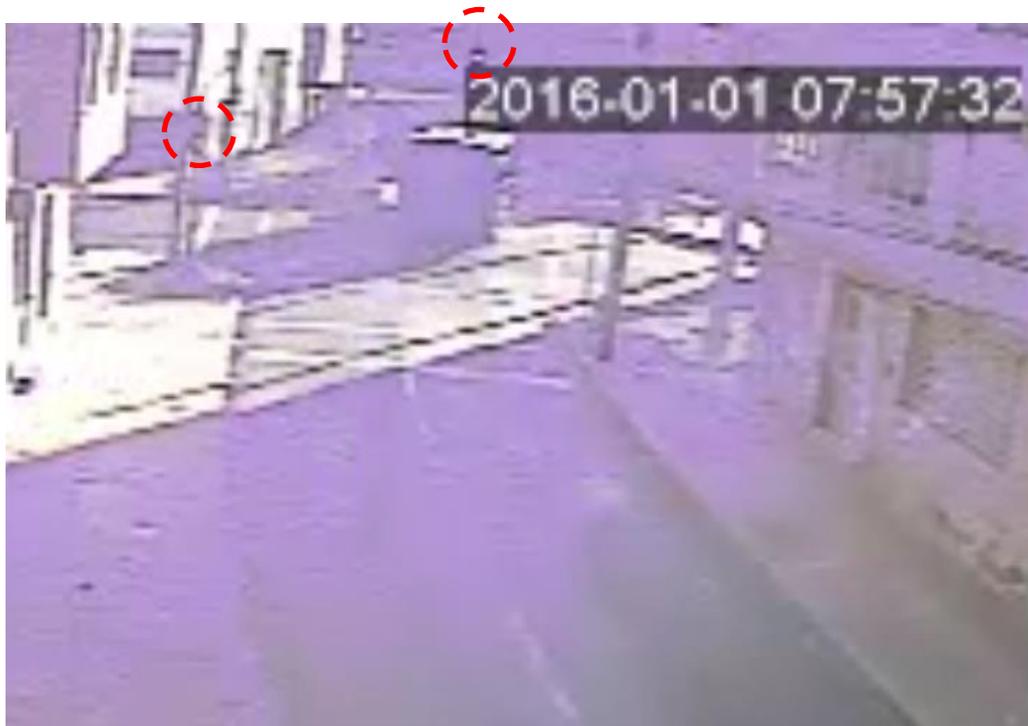
**Imagen 48.** Semáforos que le aplicaban a la buseta de placa VEW 070, durante su circulación sobre el intercepto vial, así mismo, posterior a haber ocurrido el choque, los cuales, exhibían la luz inferior en estado activo (Luz verde).

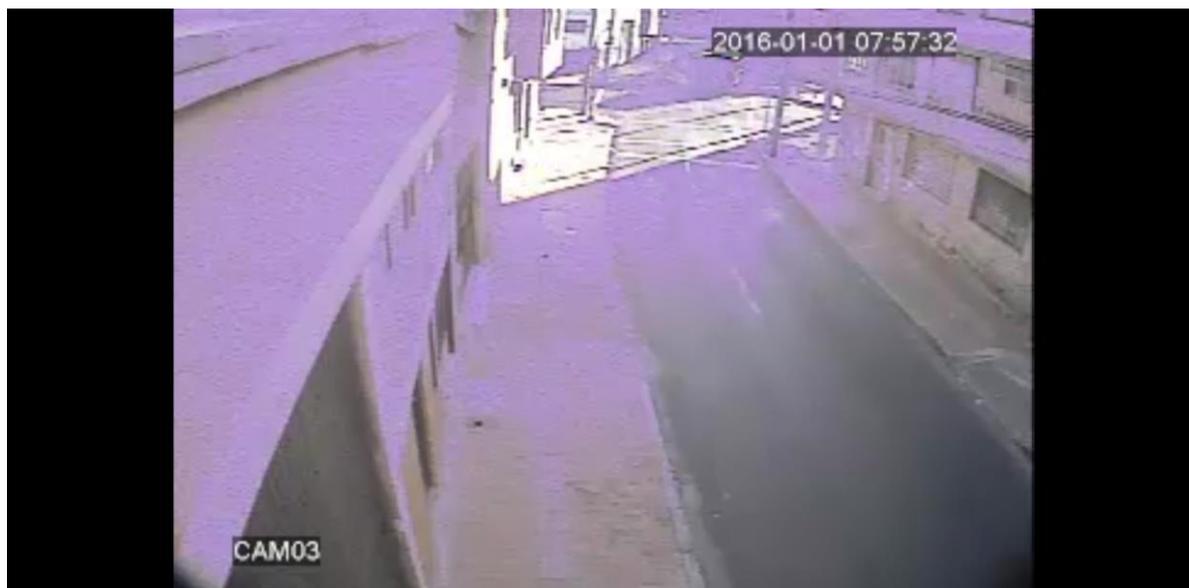
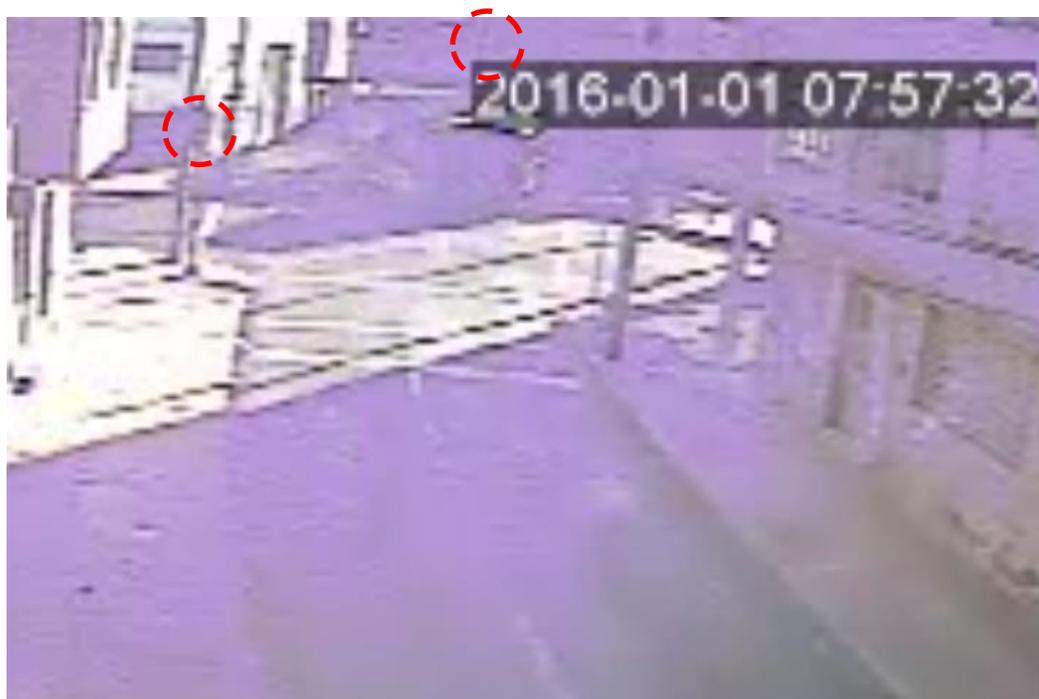
*Imagen 49. Semáforos que le aplicaban a la buseta de placa VEW 070, posterior a haber ocurrido el choque, los cuales, denotan el proceso de cambio de la luz inferior (Luz verde) a la luz intermedia (Luz amarilla).*
