## peritaje 2018 - 322

**REF: No 2018-322**

**ASUNTO: AVALUO DE AUTOMOTORES**

PLACA	MARCA	LINEA	MODELO	CLASE DE VEHICULO
SZN226	FREIGHTLINER	CL 120	2012	TRACTOCAMION
WFT367	FREIGHTLINER	CL 120	2013	TRACTOCAMION
SZX078	INTERNATIONAL	9400	2012	TRACTOCAMION

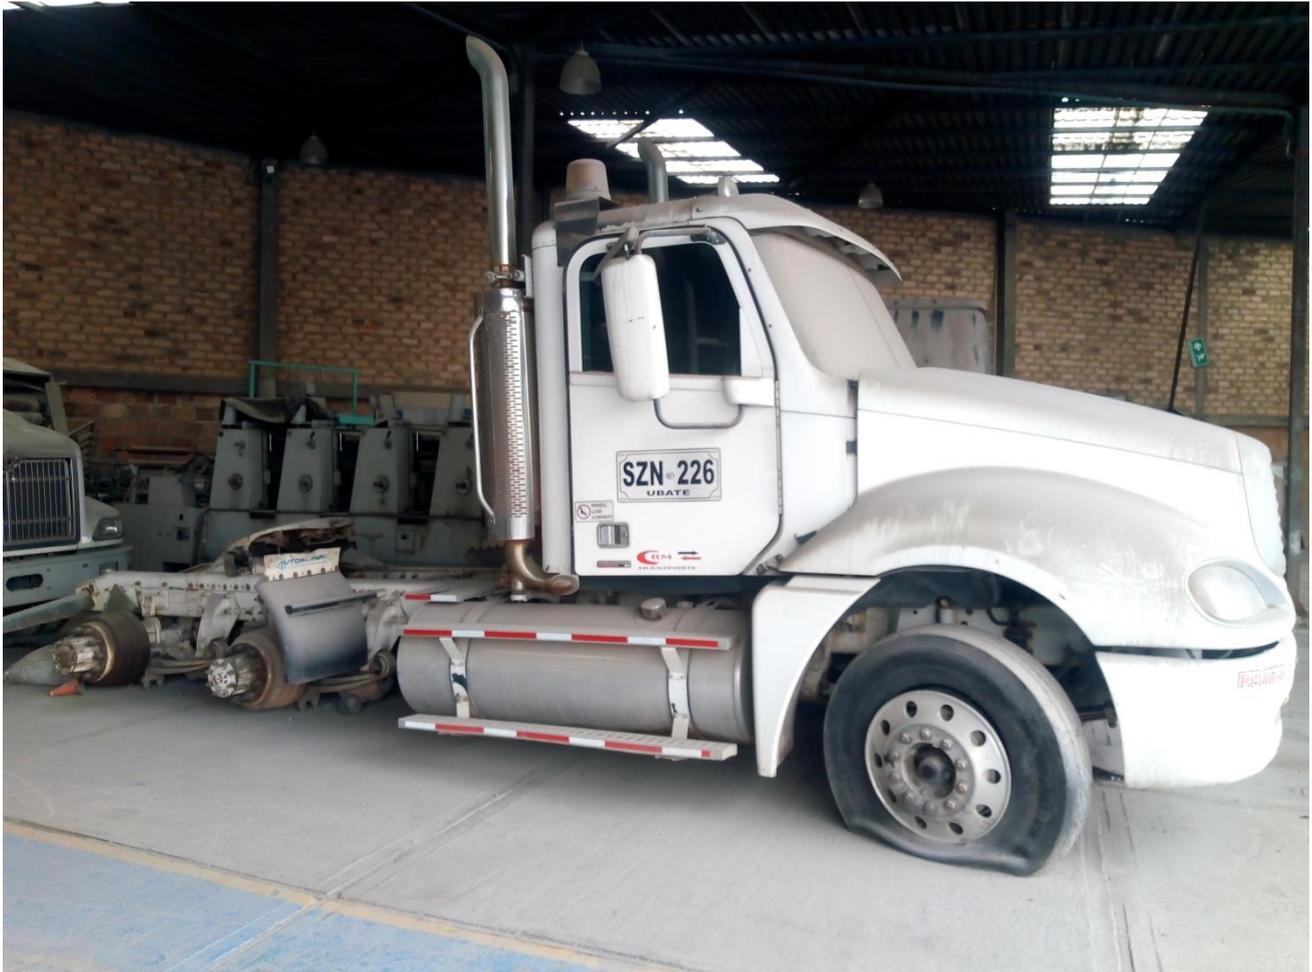
**Fotografía No 3:** Vista del estado físico actual del vehículo

<b>LATONERIA</b>	En buen estado de conservación. No se observan golpes. Presenta rayones leves en el bomper.
<b>PINTURA</b>	En mediano estado de conservación. Se observan algunos bordes descascarados.
<b>VIDRIOS</b>	Conserva todos los vidrios aparentemente en buen estado. Se observan cubiertos de polvo de suciedad.
<b>TAPICERIA</b>	En buen estado de conservación.
<b>ESPEJOS</b>	En buen estado de conservación.
<b>TABLERO DE INSTRUMENTOS</b>	Se observa completo en buen estado de conservación. No se pudo encender para verificar funcionamiento, además que no cuenta con el computador.
<b>MOTOR</b>	Aparentemente en buen estado, no se pudo verificar por no poderse encender el vehículo.
<b>CHASIS</b>	En buen estado de conservación. Se

observa la quinta rueda.
<b>CARROCERIA</b>	No presenta carrocería, solo se observa la unidad motora.

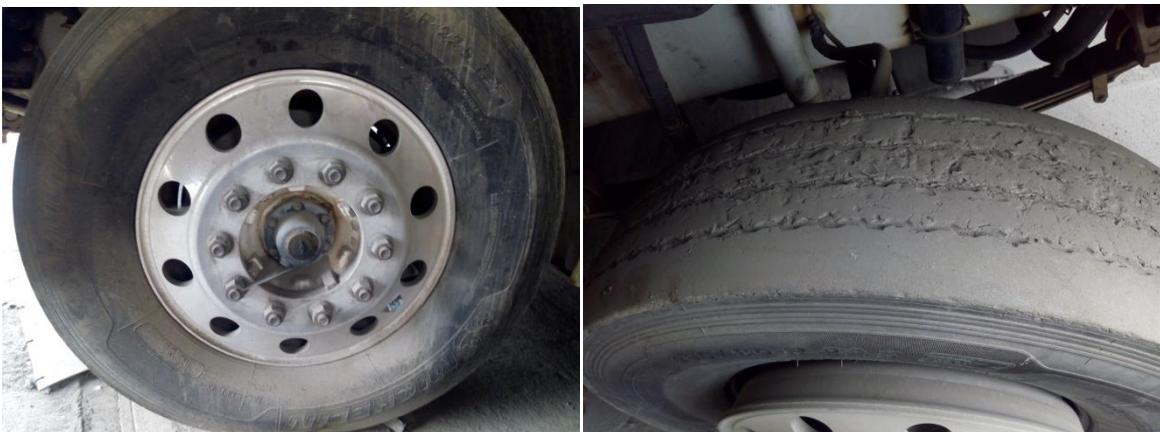
- En cuanto a las llantas, se encuentran en mal estado, presentando un desgaste en la capa de rodadura, el labrado no cumple con el mínimo de labrado exigido. Se requiere cambio.

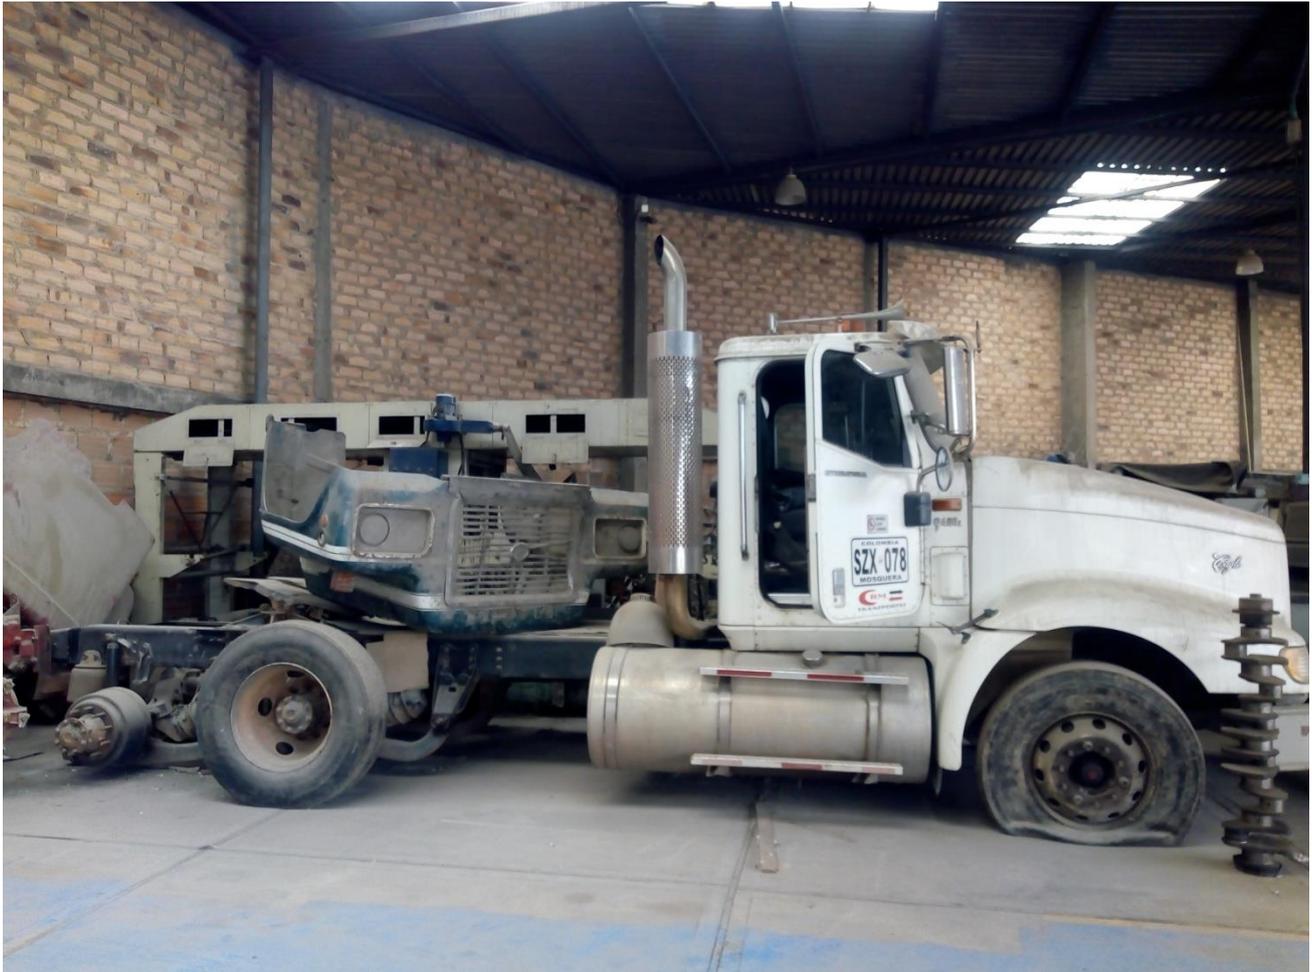
**Fotografía No 3:** Vista del estado físico actual del vehículo

<b>LATONERIA</b>	En buen estado de conservación. No se observan golpes. Presenta rayones leves en el bomper.
<b>PINTURA</b>	En mediano estado de conservación. Se observan algunos bordes descascarados.
<b>VIDRIOS</b>	Conserva todos los vidrios aparentemente en buen estado. Se observan cubiertos de polvo de suciedad.
<b>TAPICERIA</b>	En buen estado de conservación.
<b>ESPEJOS</b>	En buen estado de conservación.
<b>TABLERO DE INSTRUMENTOS</b>	Se observa completo en buen estado de conservación. No se pudo encender para verificar funcionamiento.
<b>MOTOR</b>	Aparentemente en buen estado, no se pudo realizar la puesta en marcha.
<b>CHASIS</b>	En buen estado de conservación. Se observa la quinta rueda.
<b>CARROCERIA</b>	No presenta carrocería, solo se observa

la unidad motora.

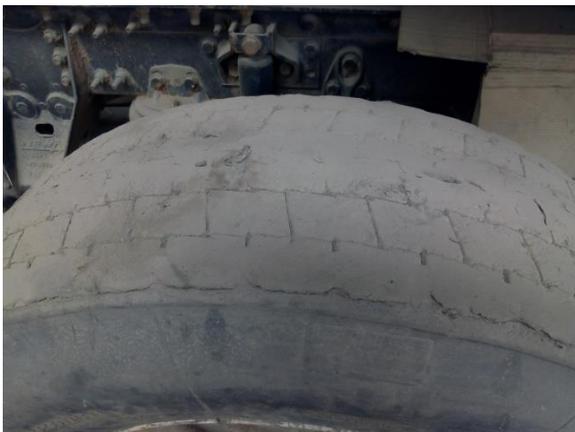
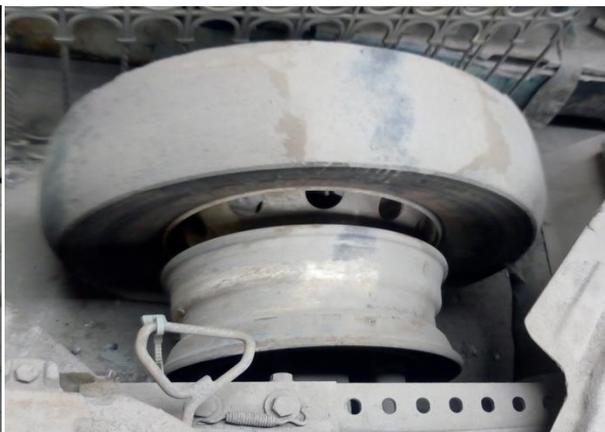
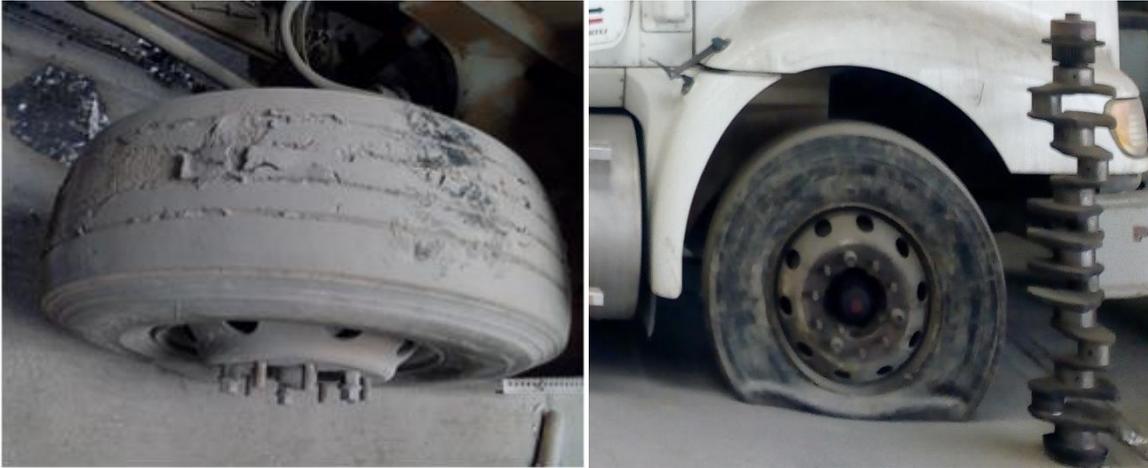
- En cuanto a las llantas, presentando un desgaste en la capa de rodadura, el labrado no cumple con el mínimo de labrado exigido. Se requiere cambio.

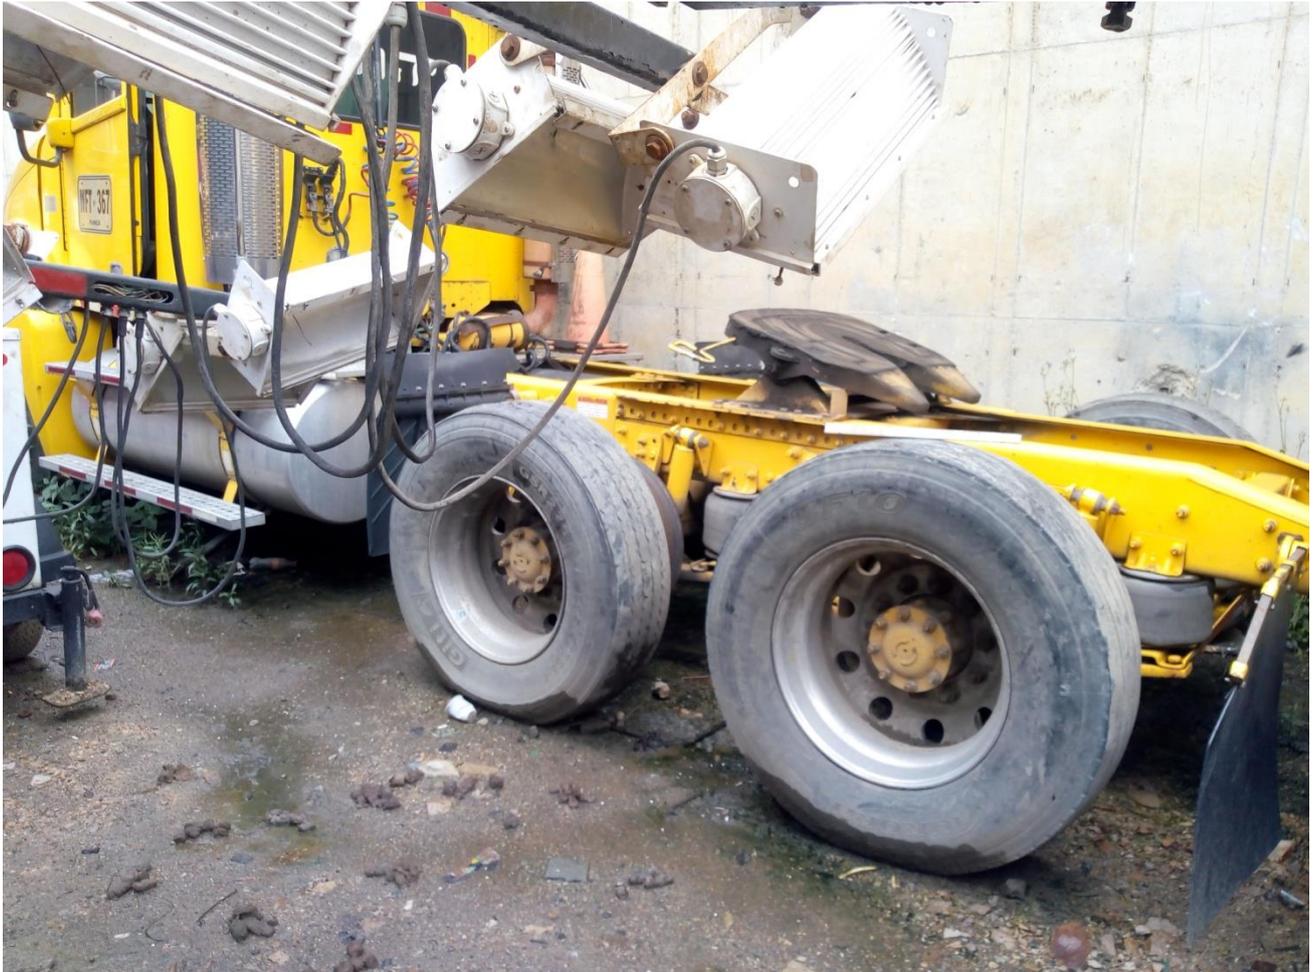
**Fotografía No 3:** Vista del estado físico actual del vehículo

<b>LATONERIA</b>	En mediano estado de conservación. Se observa un golpe en el bomper donde se encuentra situada la placa. Presenta rayones leves y algunas fisuras en la unidad motora.
<b>PINTURA</b>	En mediano estado de conservación. Se observan algunos bordes descascarados.
<b>VIDRIOS</b>	Conserva todos los vidrios aparentemente en buen estado.
<b>TAPICERIA</b>	En buen estado de conservación.
<b>ESPEJOS</b>	En buen estado de conservación.
<b>TABLERO DE INSTRUMENTOS</b>	Se observa completo en buen estado de conservación. Al encender el vehículo se pudo verificar funcionamiento aparentemente en buen estado.
<b>MOTOR</b>	Aparentemente en buen estado. No se logro la puesta en marcha.
<b>CHASIS</b>	En buen estado de conservación. Se observa la quinta rueda.

<b>CARROCERIA</b>	No presenta carrocería, solo se observa la unidad motora.
-------------------	---

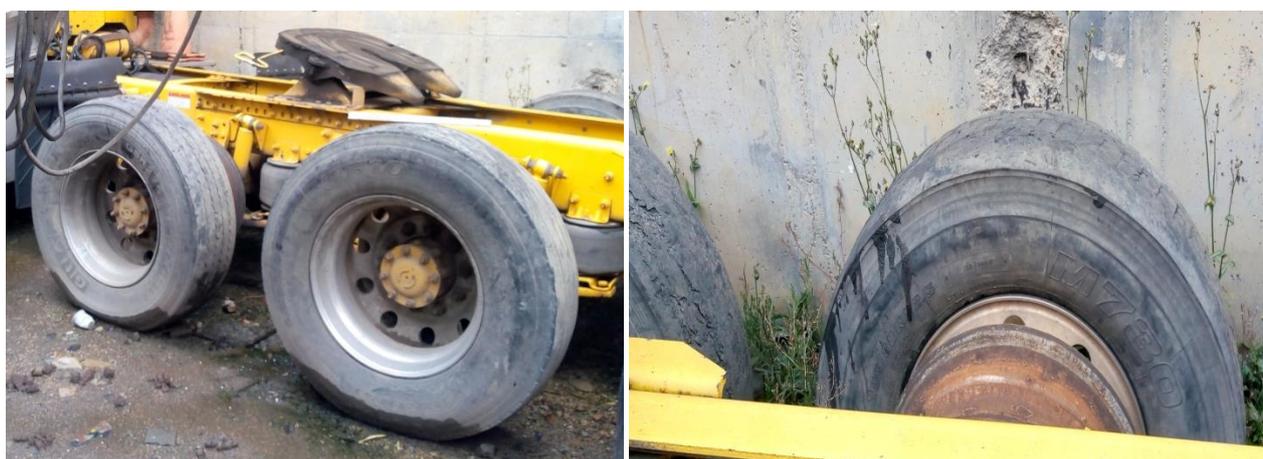
- En cuanto a las llantas, se encuentran en regular estado, presentando un desgaste en la capa de rodadura, el labrado no cumple con el mínimo de labrado exigido. se sugiere cambio.
