**DICTAMEN PERICIAL - 68001310301020200017800**

**RADICADO: 68001310301020200017800**

**DEMANDANTE: EDIFICIO SIERRA DEL LLANO - OLGA LUCIA LONDOÑO**

**ASUNTO: DICTAMEN PERICIAL**

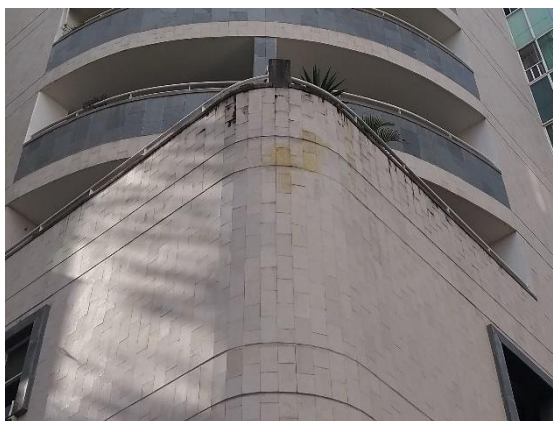
El edificio cuenta con una fachada compuesta por piedra bogotana y porcelanato, la cual con la visita se pudo evidenciar que presentan manchas por falta de un mantenimiento periódico, además que algunas de las lozas de porcelanato ya se desprendieron.

*Imagen 2. Estado actual fachada*

- 4.1.1.** Verificar la adherencia de cada una de las piezas de porcelanato y piedra bogotana, retirar las piezas que se encuentren sueltas o con mala adherencia y verificar el estado del mortero o material de pega. Se recomienda remover la totalidad de las piezas de la fachada, por una posible afectación de mortero actual.
- 4.1.2.** Sellar fisuras y juntas presentes en el sustrato con material flexible.
- 4.1.3.** Mejorar el sustrato con un mortero impermeable.
- 4.1.4.** Pegar las piezas de la fachada con un adhesivo elastico para fachadas.
- 4.1.5.** Lavar la fachada en piedra con un ácido limpiador mezclado con agua, para retirar cualquier rastro de humedad.
- 4.1.6.** Aplicar un hidrofugo de protección a la fachada en piedra.

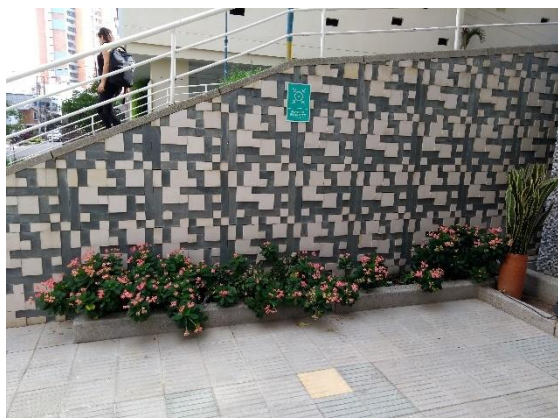
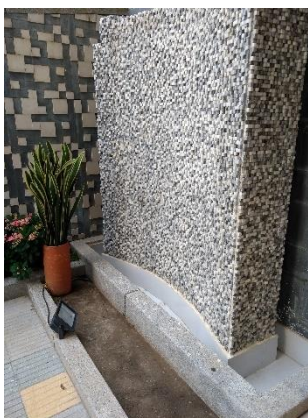
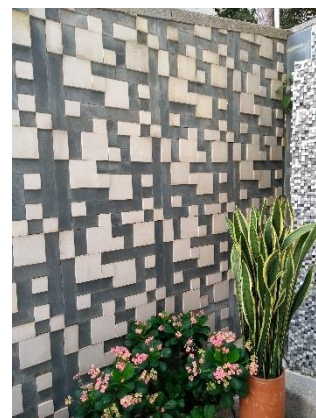
*Imagen 3,4 y 5. Estado actual de la fuente en la entrada*

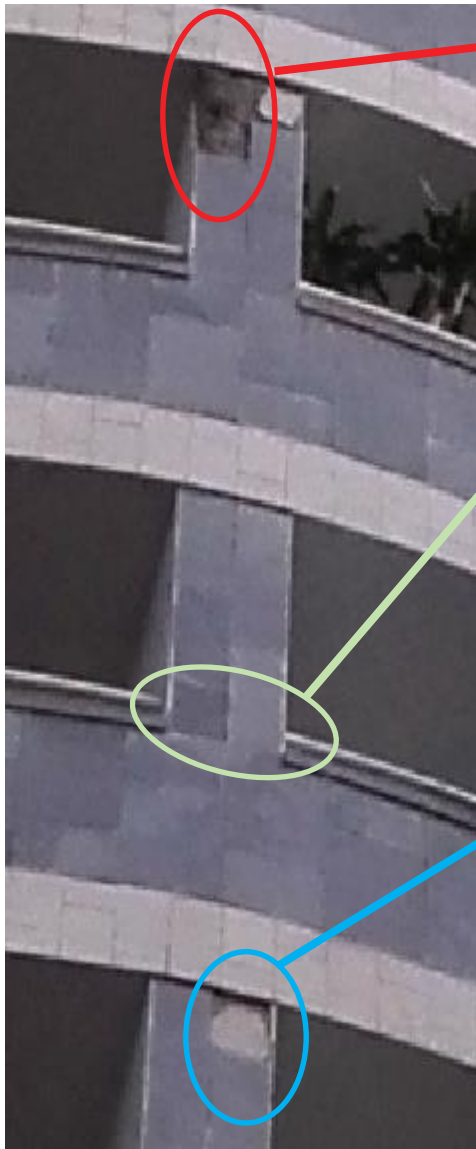
La pieza al caer se trajo con ella el pegamento y el mortero de la superficie.

Los acabados en exteriores presentan micro movimientos entre las piezas de enchape (debido a cambios de temperatura y coeficientes de dilatación y expansión), las piezas ubicadas en el área mayor de la zona de balcones impulsan a las que están en el área más delgada (columna) contra la placa superior, y es allí cuando se debilitan. Para evitar esto, se recomienda realizar dilataciones en los cambios entre áreas delgadas y áreas más grandes.

La pieza se cayó

**Imagen 6. Detalle de lozas desprendidas**

En cuanto al porcelanato que se ha desprendido o que presenta una mala adherencia, se debe probablemente a que el material de pegue, o que el mortero del sustrato con el paso del tiempo se haya deteriorado, también puede deberse a que el material que se utilizo para las brechas ya estuviese desprendido, lo que generó una filtración de agua que llevo a que el material de pegue fallara y por tanto el desprendimiento de algunas zonas.

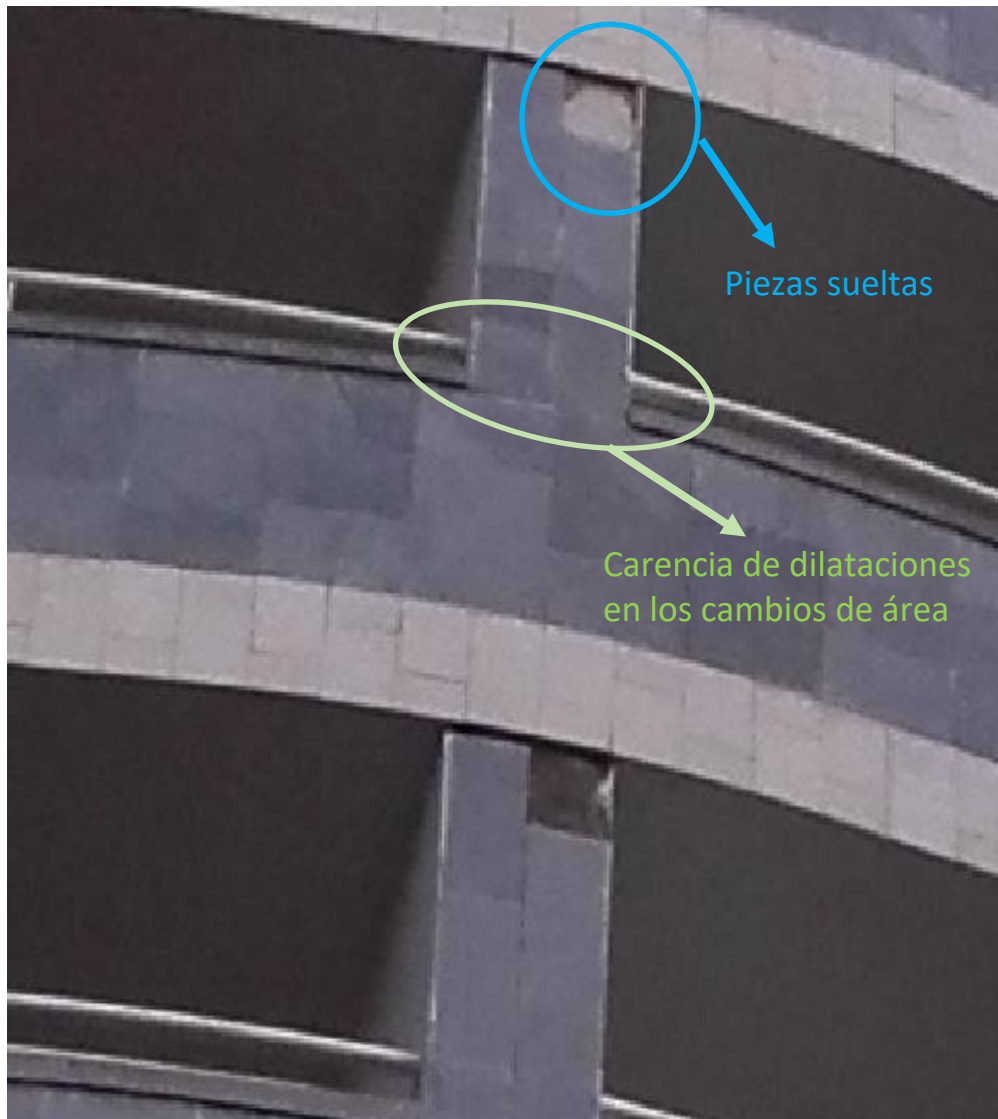
*Imagen 7. Detalle lozas desprendidas*

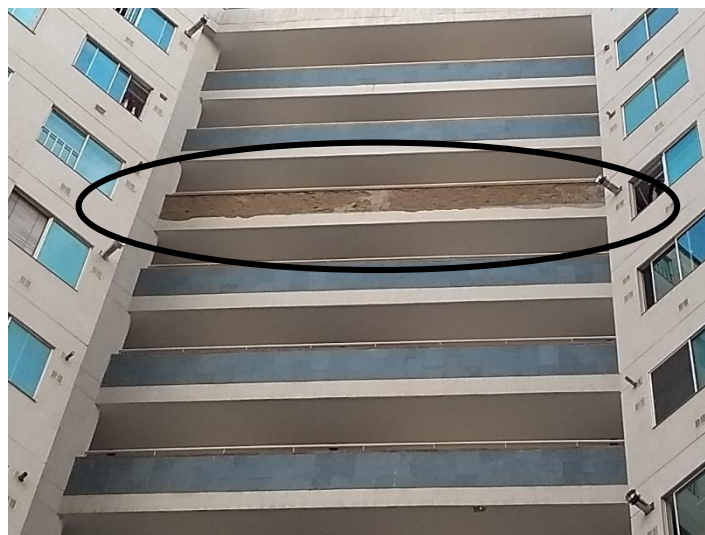
***Imagen 8. Zona de porcelanato desprendida***

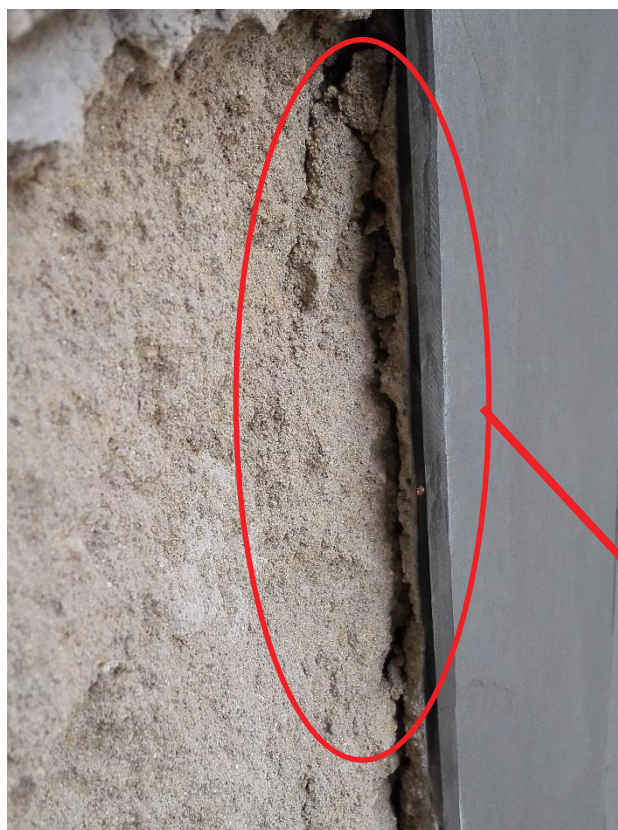
Falla del  
Sustrato

***Imagen 9. Detalle de las losas desprendidas***

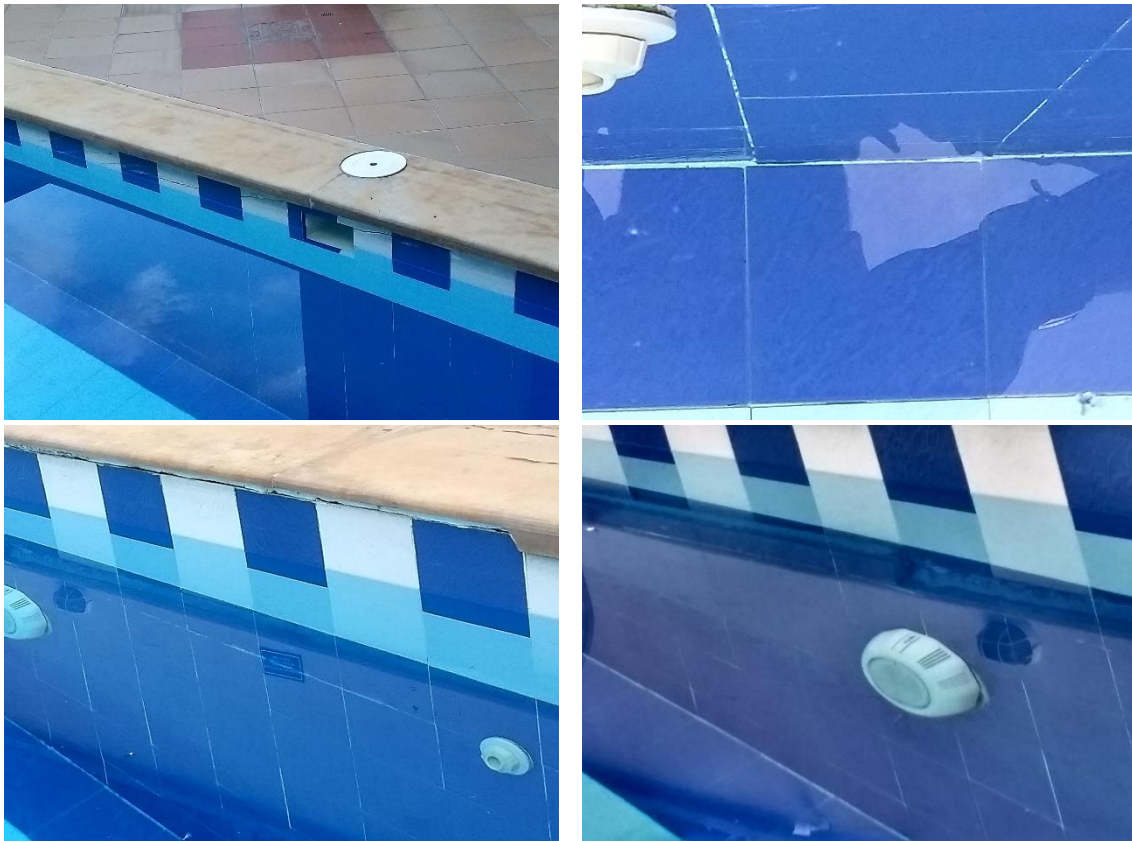
Según informe de la administración y lo observado en la visita realizada, se encontró que esta zona presenta filtraciones hacia la zona inferior de parqueaderos.

*Imagen 10, 11, 12 y 13. Estado actual piscina*

La piscina es una estructura que tiene una carga que esta en constante movimiento, dicha carga puede generar movimientos no esperados en la estructura, por lo tanto, puede llegar a generar alguna fisuración y esta a su vez genera una filtración, también es probable que el material utilizado para emboquillar la piscina no fuera el correcto o que no se aplicara de manera correcta, permitiendo el paso del agua.

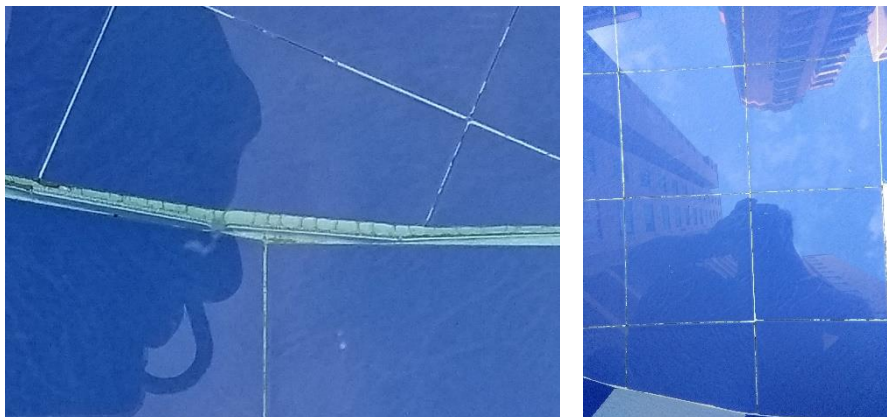
*Imagen 14, 15 y 16. Estado actual de la boquilla*

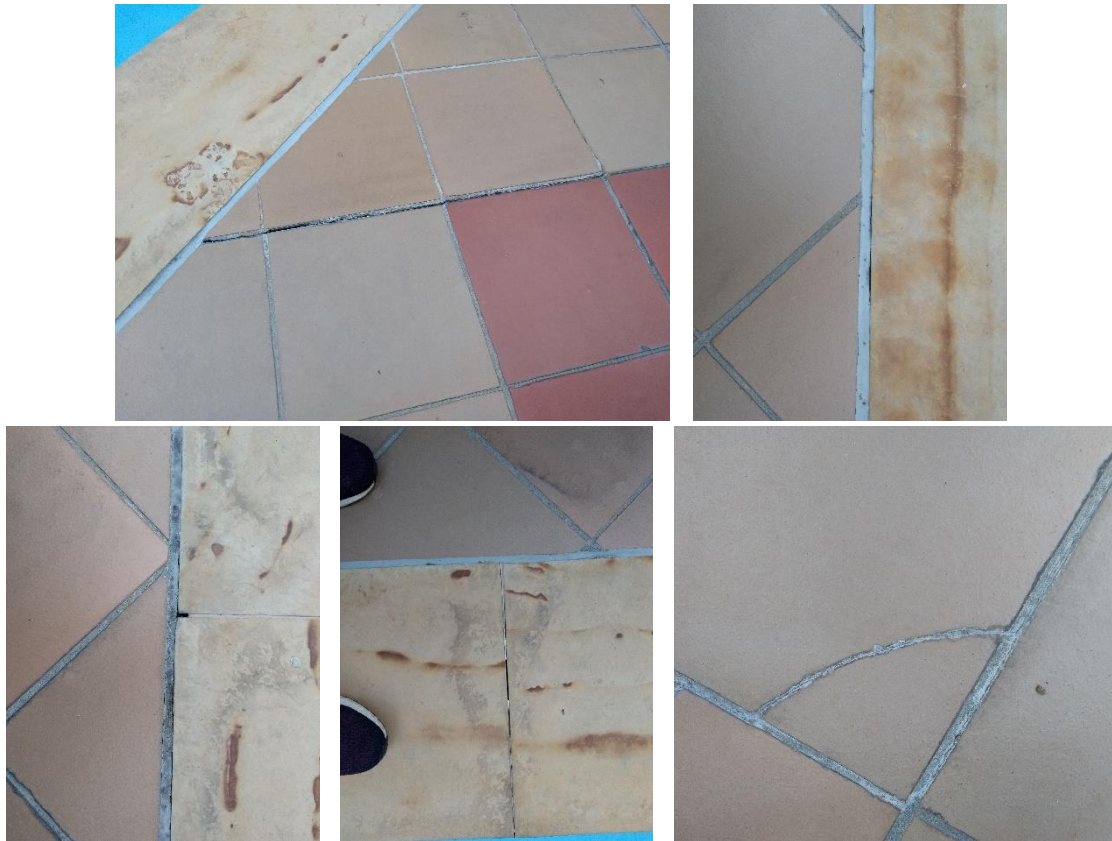
***Imagen 17, 18, 19, 20 y 21. Estado actual playa de la piscina***

- 4.2.1.** Verificar en detalle estado de las boquillas, de los sifones, y de las baldosas que presentan desprendimiento.
- 4.2.2.** Retirar acabado duro para verificar el estado actual del mortero.
- 4.2.3.** Sellar fisuras con material flexible e impermeabilizar con un sistema flexible.
- 4.2.4.** Ubicar geotextil como protección de la impermeabilización.
- 4.2.5.** Pegar el nuevo acabado duro.

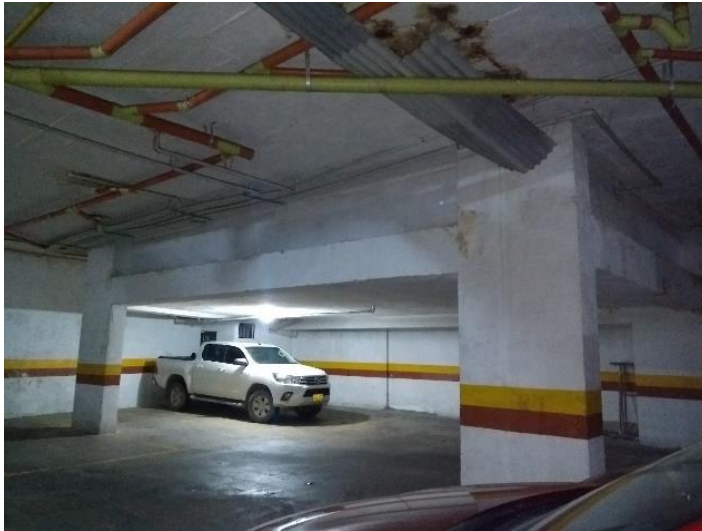
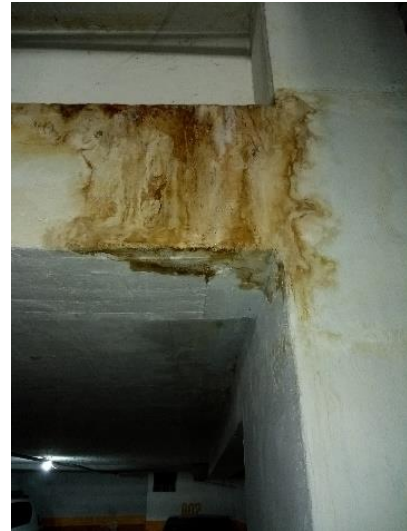
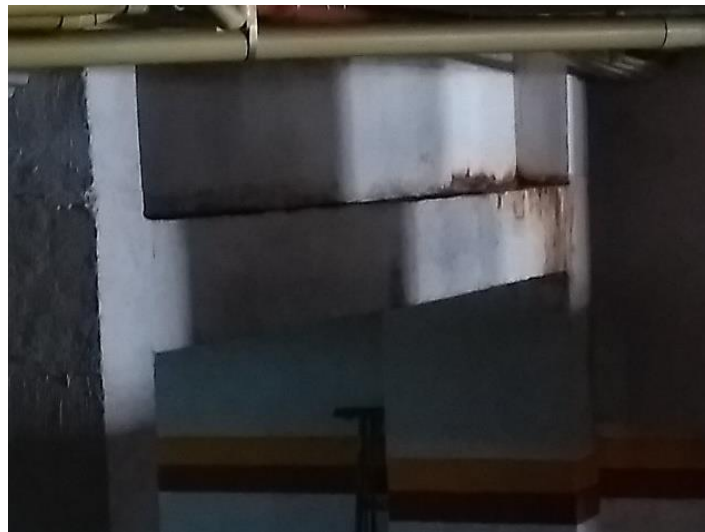
*Imagen 22, 23 y 24. Humedades presentes bajo la piscina*

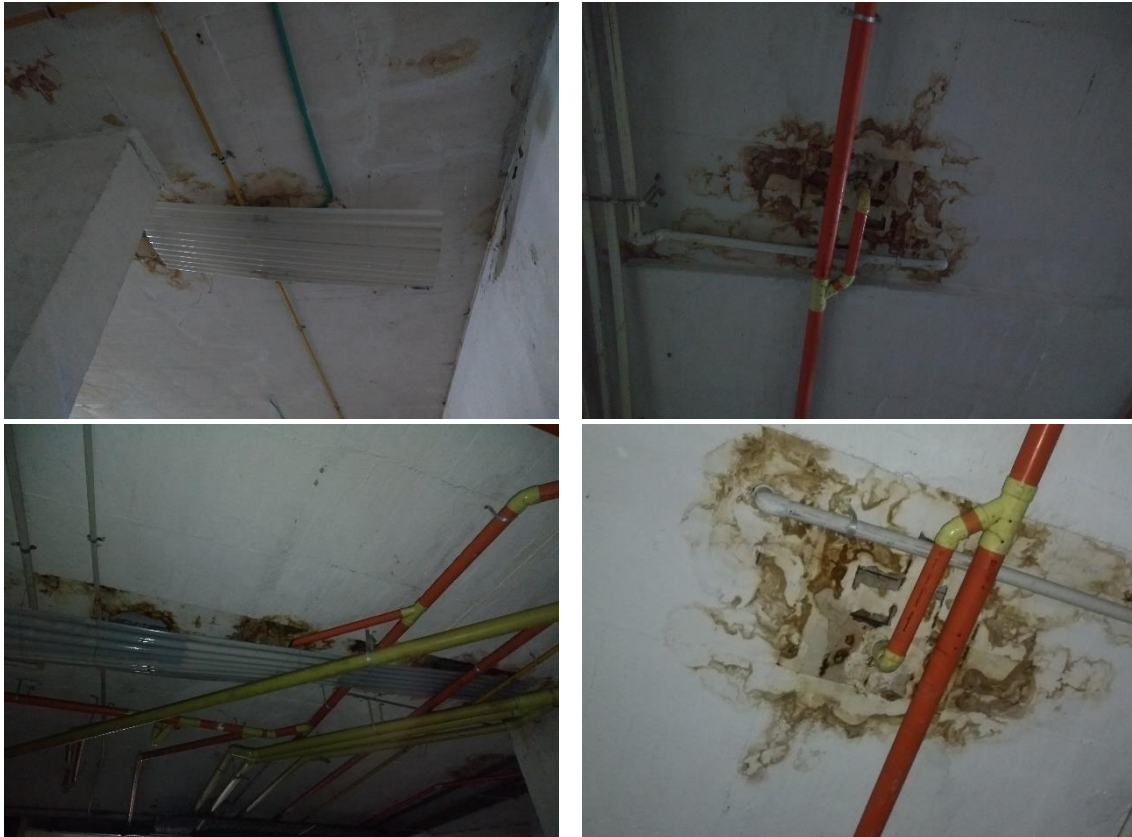
*Imagen 25, 26, 27 y 28. Humedades bajo área adyacente a la piscina*

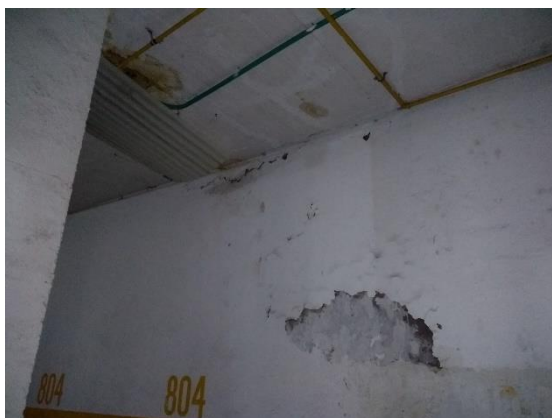
Según reporte de la administración, el muro del sótano que presenta humedades colinda con la zona verde de una copropiedad vecina y que alrededor de cada 2 años se le hace mantenimiento a esta zona debido a que es una humedad constante.

***Imagen 29. Estado actual de humedad presente en sótano***

Como se menciona anteriormente el muro del sótano que presenta humedad, es un muro que colinda con la zona verde de una copropiedad vecina, por lo tanto, es probable que el nivel freático de esta zona este afectando el muro del sótano.

- 4.3.1.1. Retirar el material suelto de acabado o con mala adherencia y realizar una inspección más detallada para verificar el estado en que se encuentra el concreto.
- 4.3.1.2. Limpiar la superficie de grasa, polvo o cualquier otro material que impida que el sistema se adhiera de manera correcta.
- 4.3.1.3. Aplicar mortero impermeabilizante.
- 4.3.1.4. Aplicar estuco acrílico.
- 4.3.1.5. Aplicar pintura de acabado.

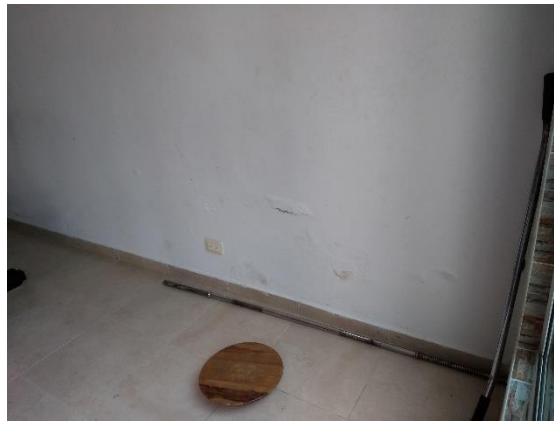
***Imagen 30. Humedad presente al interior del Gimnasio***

En cuanto a la humedad que se presenta en el gimnasio, en la parte posterior tiene el baño de la zona social y las zonas húmedas (sauna y turco), por lo tanto, se recomienda que se verifique el estado de estas zonas adicionales, para determinar que estas no son las causantes de la humedad presente.

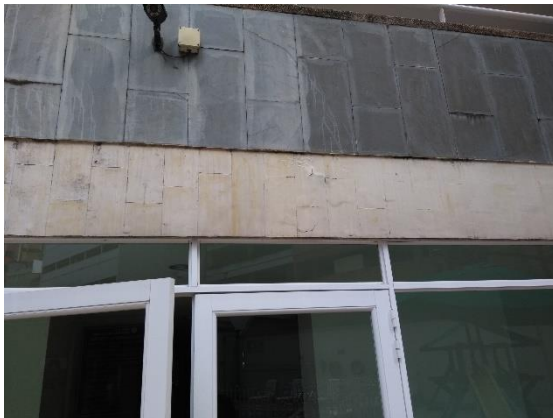
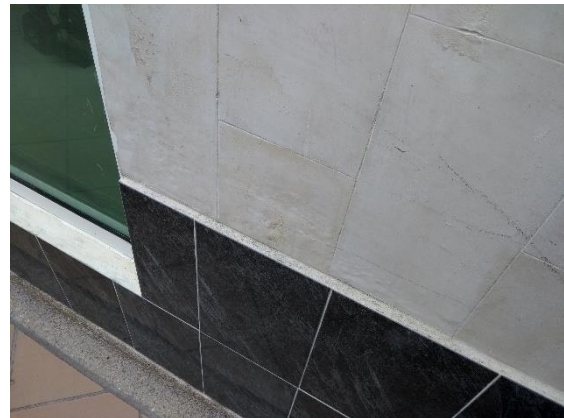
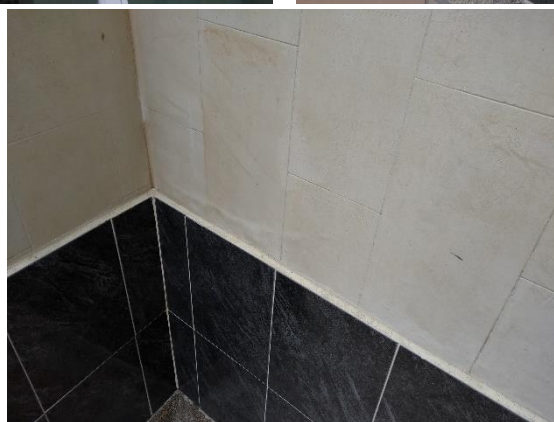
***Imagen 31, 32 y 33. Estado actual humedades zona social***

Algunas de las paredes de la zona social presentan humedades que están generando un ampollamiento en el acabado, esto puede deberse a que el material que se utilizo para dar un acabado parecido al de la piedra (pintura), no sea el indicado para esta zona.

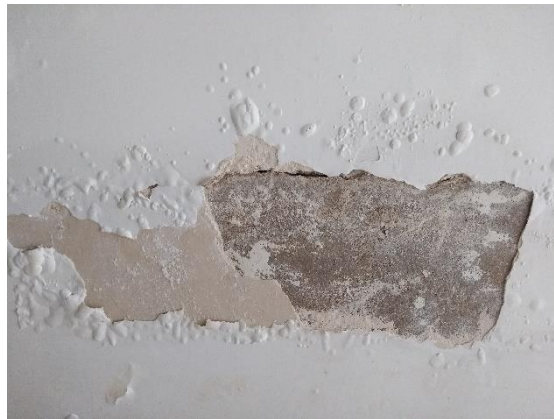
***Imagen 34. Humedad en placa zona social***

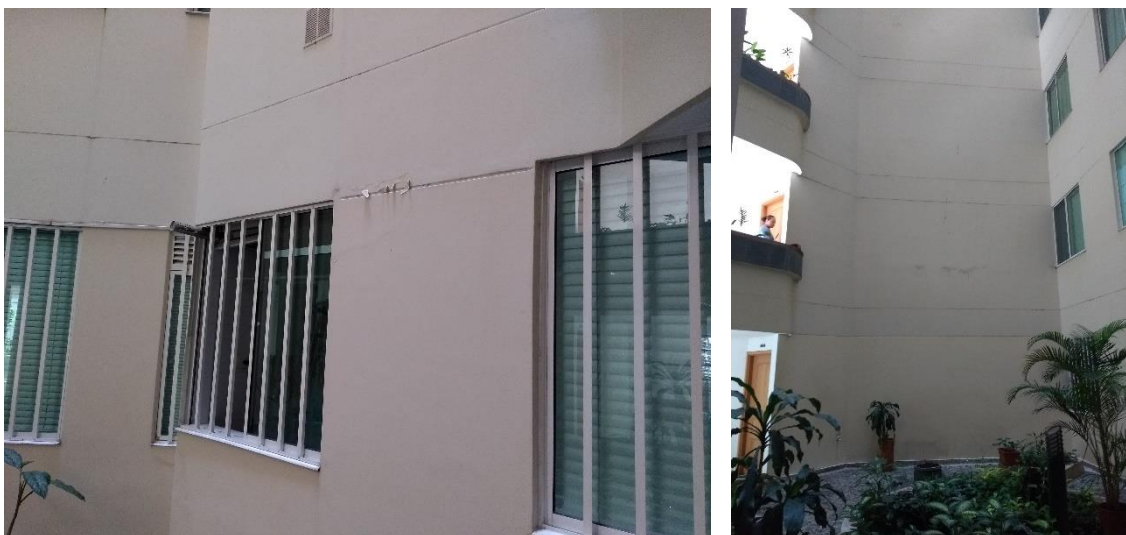
Según reporte de la administración y lo observado durante el recorrido, la fachada interna del edificio presenta cierto grado de deterioro con lo cual se quiere repintar y mejorar el aspecto de esta zona.

***Imagen 35 y 36. Estado actual fachada interna***

Las fachadas tanto internas como externas son zonas que están expuestas a agentes de la naturaleza como agua, polvo, sol, entre otros, que con el paso del tiempo van deteriorando estos espacios, por lo que se debe hacerles mantenimiento para mantener estas zonas en un óptimo estado.

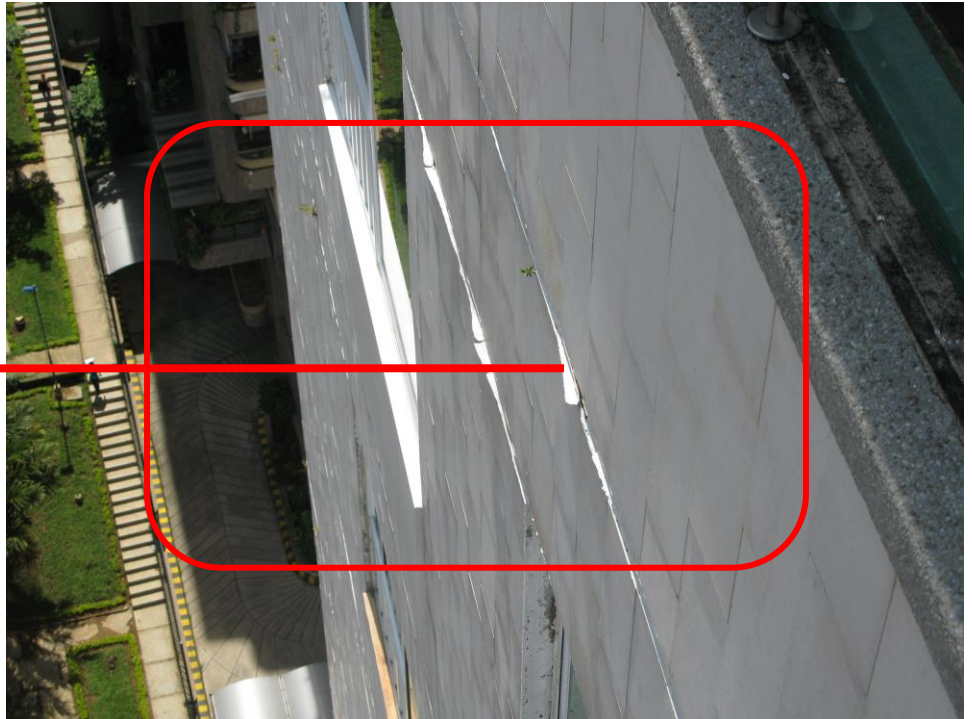
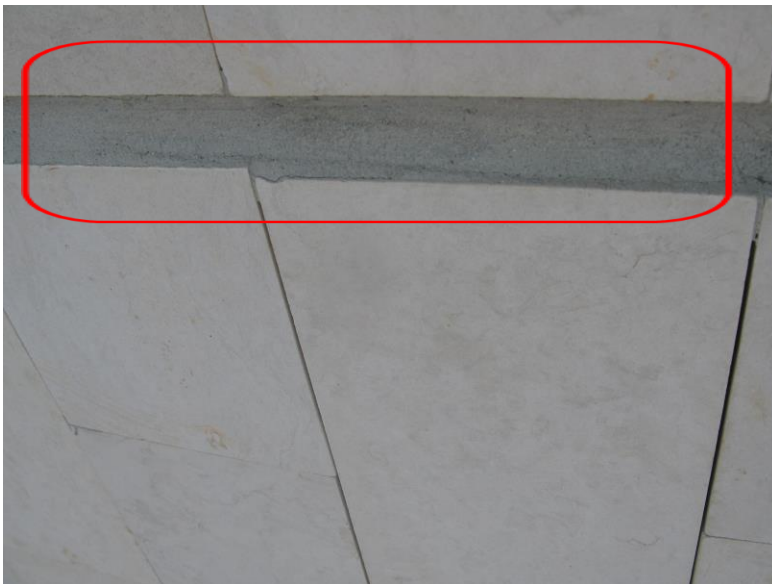
Desprendimiento  
de material de para  
sello de dilataciones  
de placas.

Dilataciones de placa selladas  
con material cementoso  
no repelente de agua

8. Se debe realizar mantenimiento general a las dilataciones de placa retirando el material suelto, y se debe rellenar con productos a base de látex y por ultimo con un sellante de poliuretano como capa final.

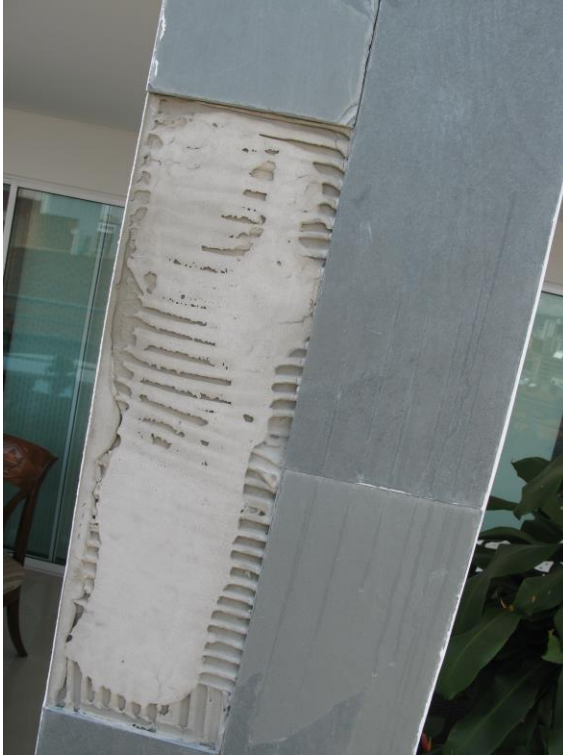
Desprendimiento de piedras pizarras.  
Por deterioro de material de pega

6. En las piedras pizarra color verde se deben anclar las que estén sueltas con chazos y epóxicos de anclaje.

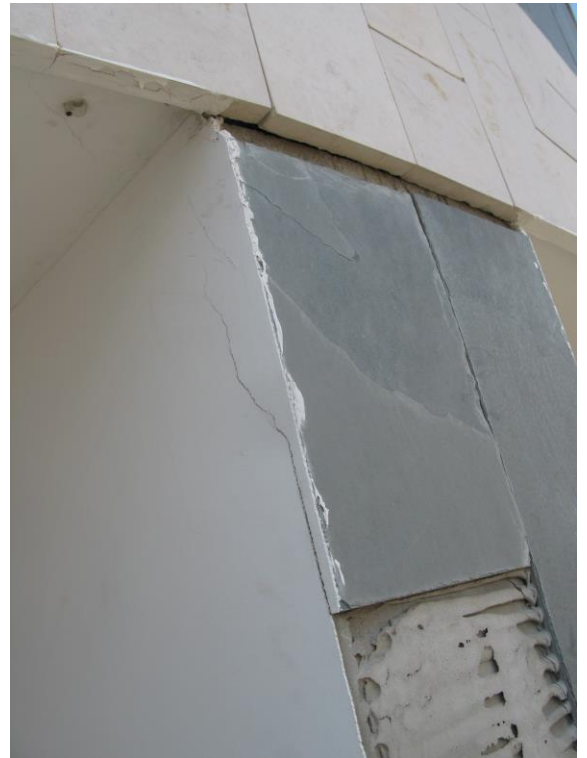
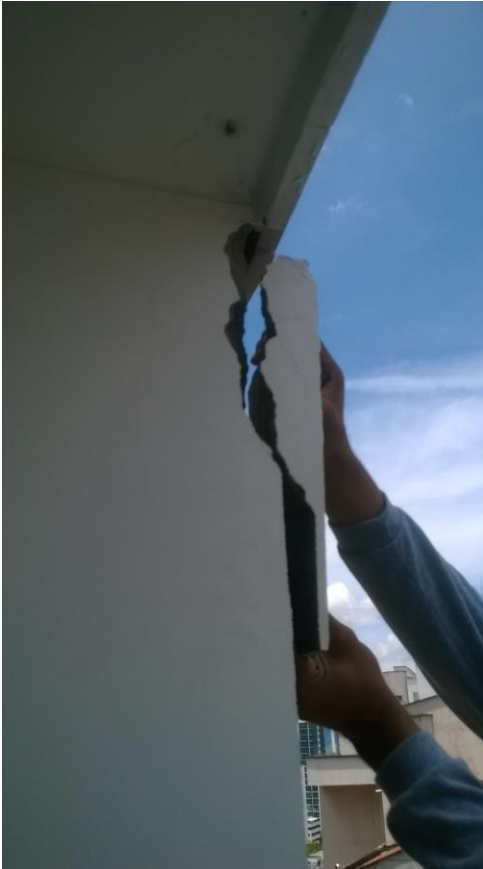
Agrietamiento de muro divisorio de  
Los balcones, este material está en mal estado  
Presentando dilataciones en el antepecho  
y anclaje de pasamanos.

Desprendimiento de piedra pizarra junto al  
Material de friso y material de pega.

Se recomienda retirar las piedras de los balcones  
Afectados reparar friso y pegar las piedras  
con material de látex para exteriores.

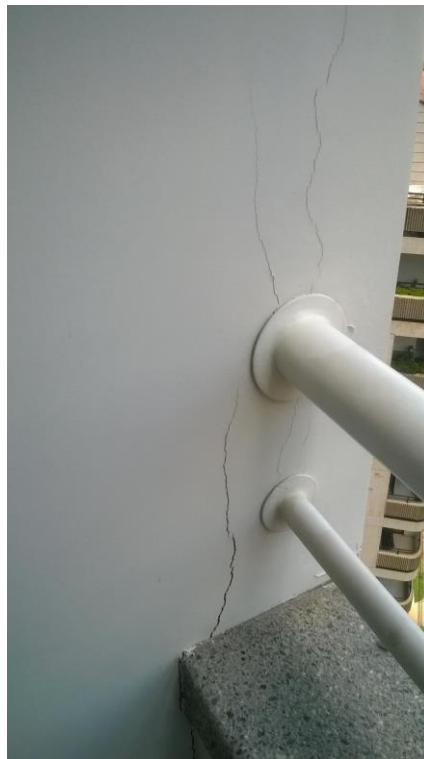
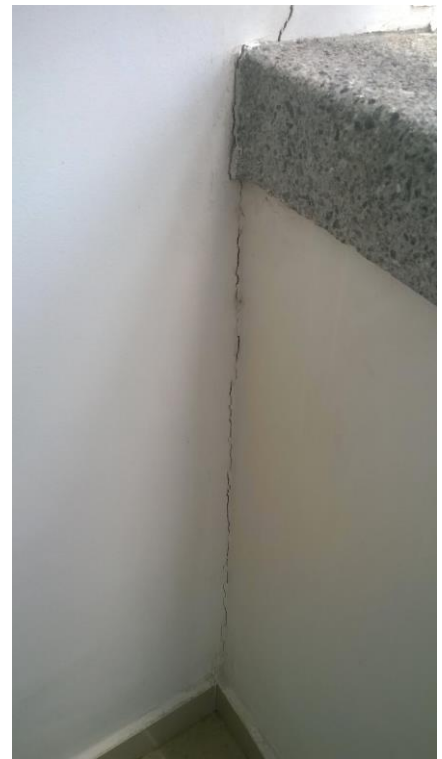
Dilataciones de en los pasamanos  
Y dilataciones del muro antepecho del balcón  
Apartamento 10-02

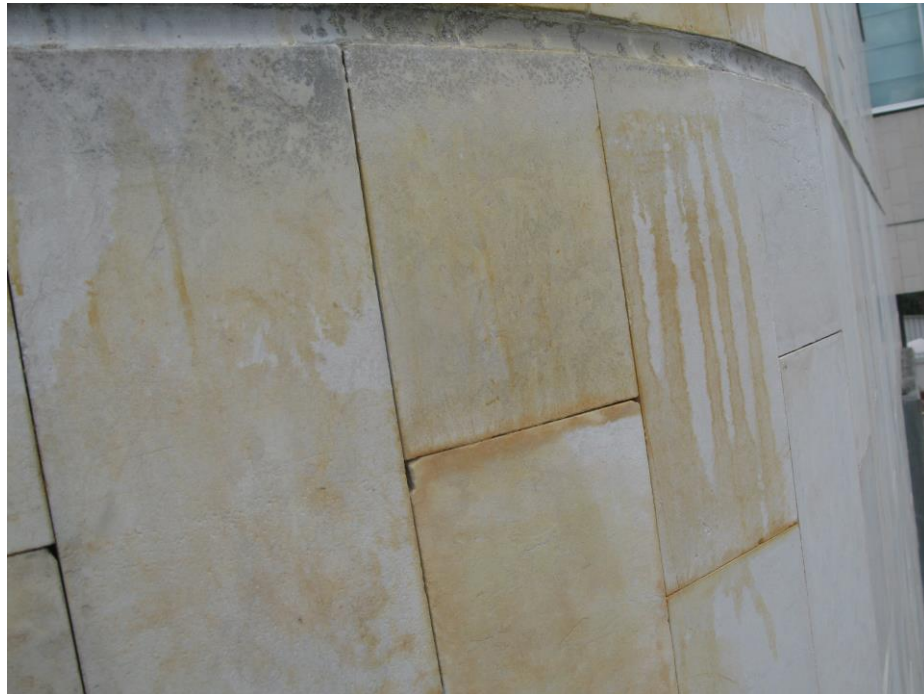
Manchas de oxidación, efloraciones de hongos presentes en la piedra de los balcones de los apartamentos de la entrada principal 4-02, 4-03

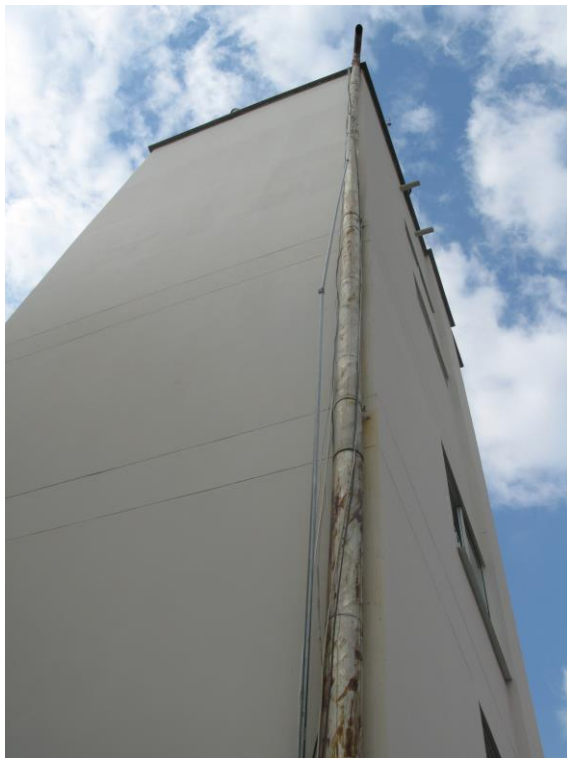
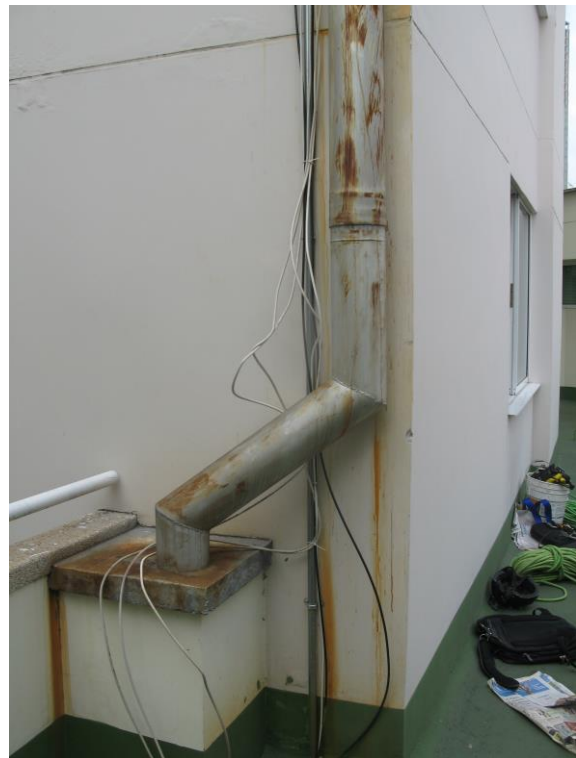
Esta presenta un estado de corrosión leve por falta de capa protectora de pintura presentando una oxidación desde la boca de la chimenea hasta el codo de salida por la placa.

Oxidación del ducto de la planta eléctrica.

12. El ducto de chimenea de la planta eléctrica se le debe realizar un mantenimiento correctivo y preventivo como un lijado para la eliminación de óxido y aplicación de imprimante anticorrosivo y aplicación de pintura resistente a la intemperie. Esta presenta un estado de corrosión leve por falta de capa protectora de pintura presentando una oxidación desde la boca de la chimenea hasta el codo de salida por la placa.

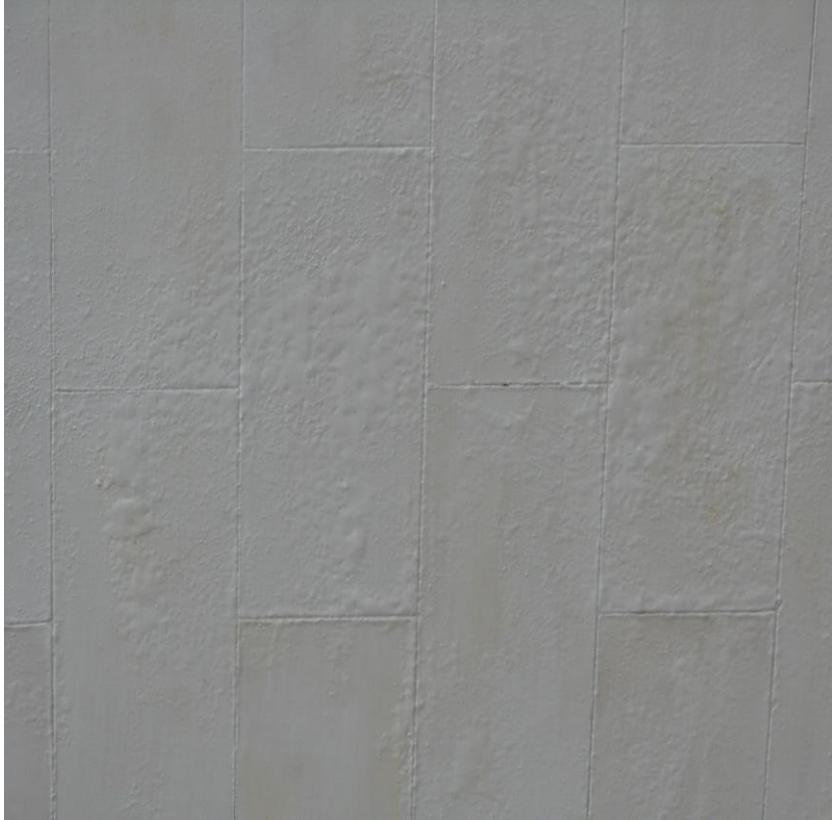
Humedades presentes en  
la culatas de la  
fachada frente a  
la piscina.

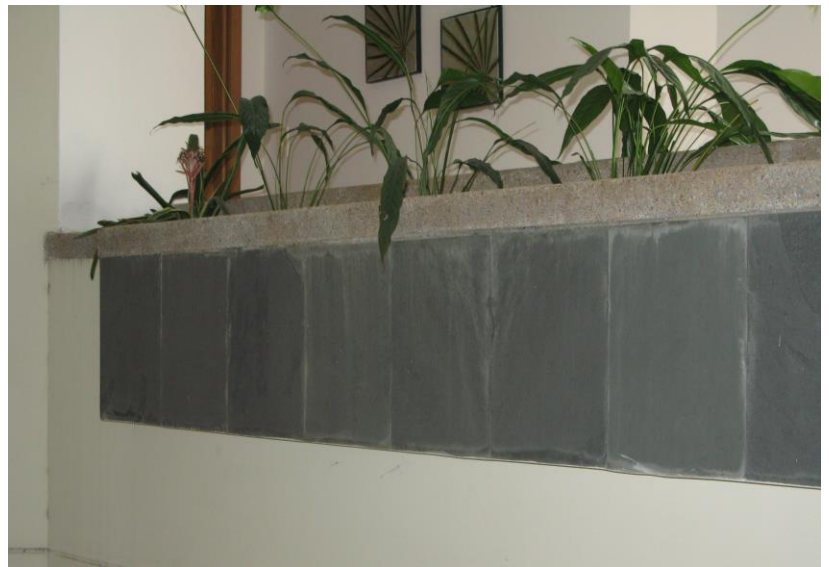
Manchas de residuos de  
cemento o potasa presente  
en las jardineras de los vacíos  
internos y antepechos de  
balcones y puntos fijos.

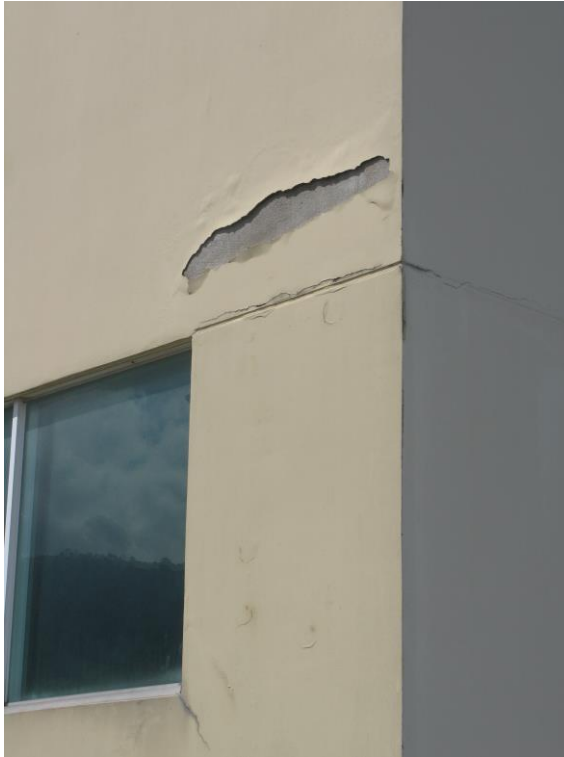
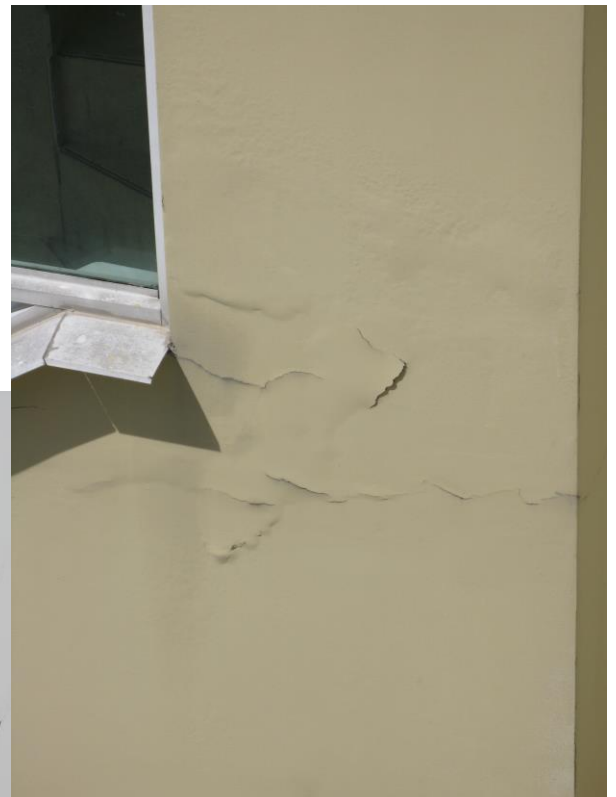
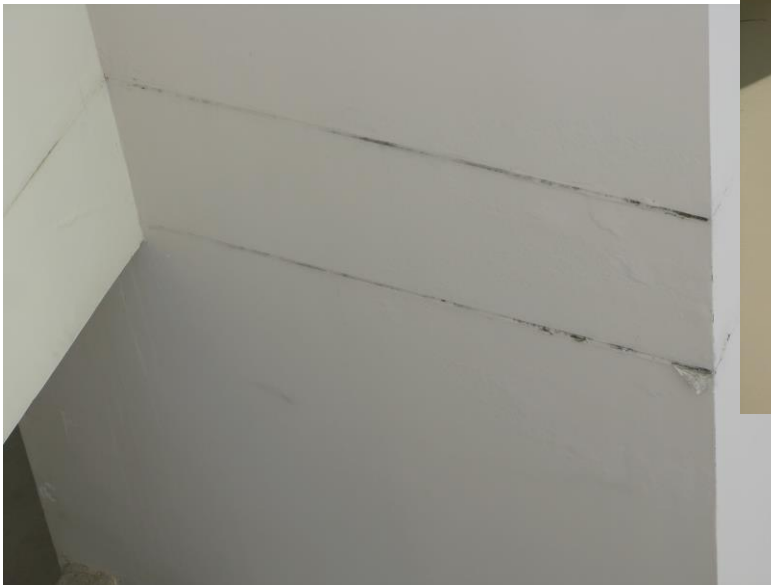
Desprendimiento de pintura y  
pasta de las fachadas de  
los vacíos internos y puntos fijos.
