**INFORME TÉCNICO  
DE RECONSTRUCCIÓN  
DE ACCIDENTES  
DE TRÁNSITO**

**CASO NO. 4947**

**PLACAS: SPX411**

**ENERO DE 2021**

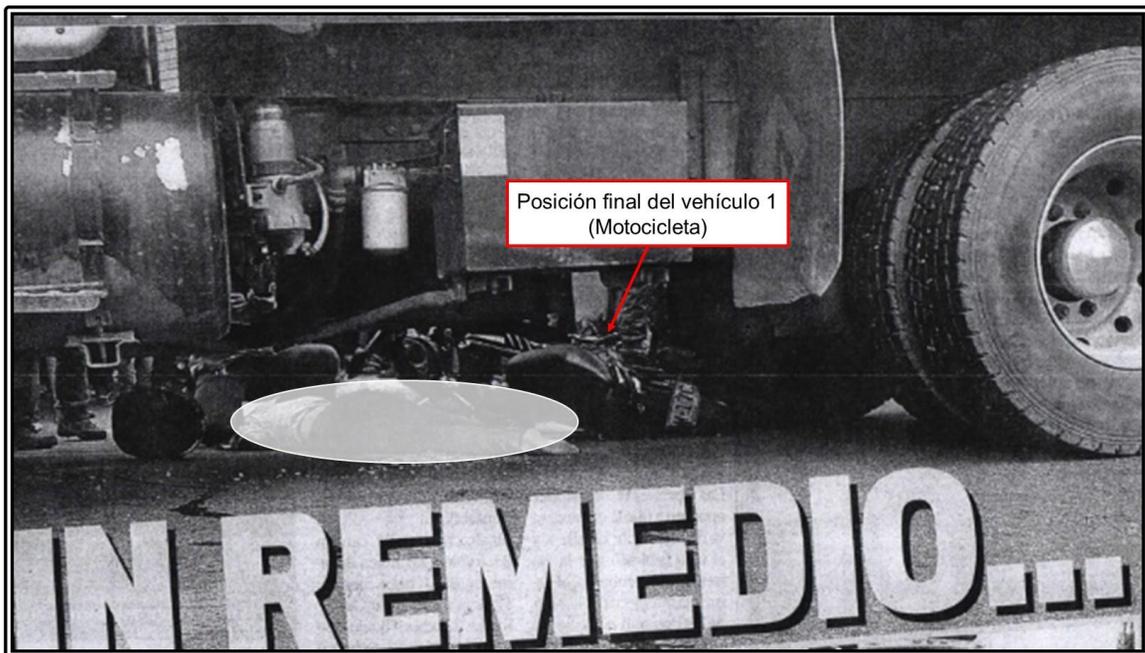
**Imagen 3.3 Descripción de daños materiales**

Dentro de la información aportada no se cuenta con fotografías que ilustren los daños causados al vehículo, únicamente se presentan imágenes que muestran la posición final:

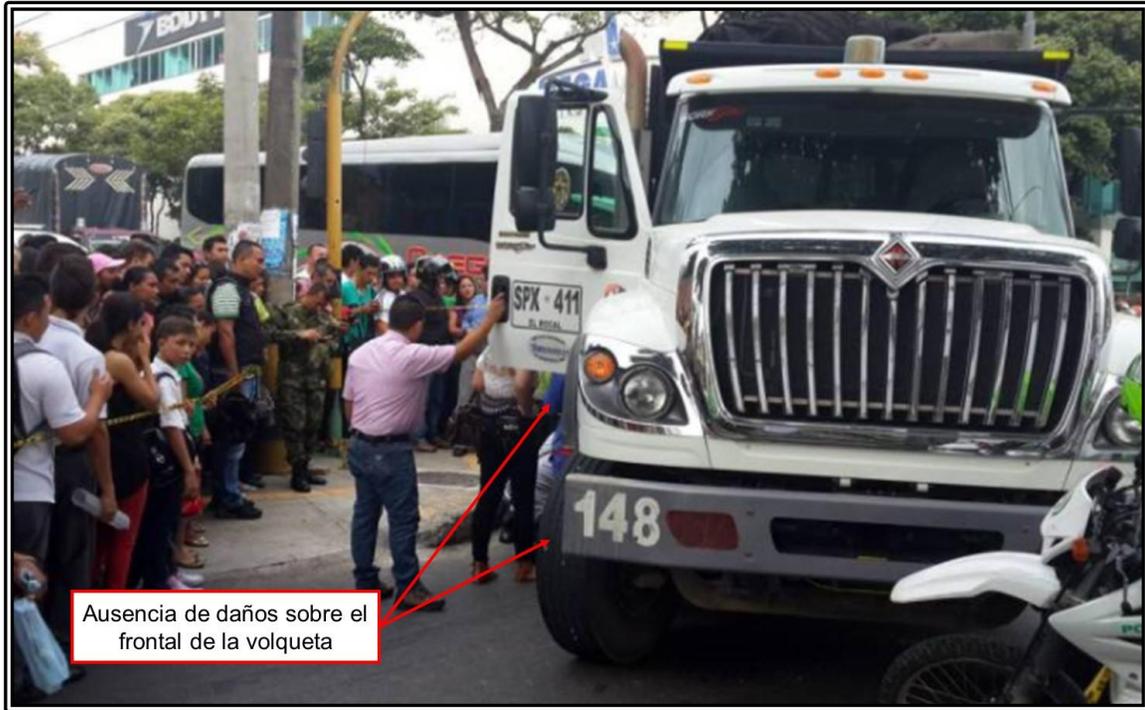
**Imagen 3.6 Ausencia de daños**

Dentro de la información recopilada se cuenta con una imagen del vehículo 2 (Volqueta) en el cual no se logran apreciar daños sobre su zona frontal:

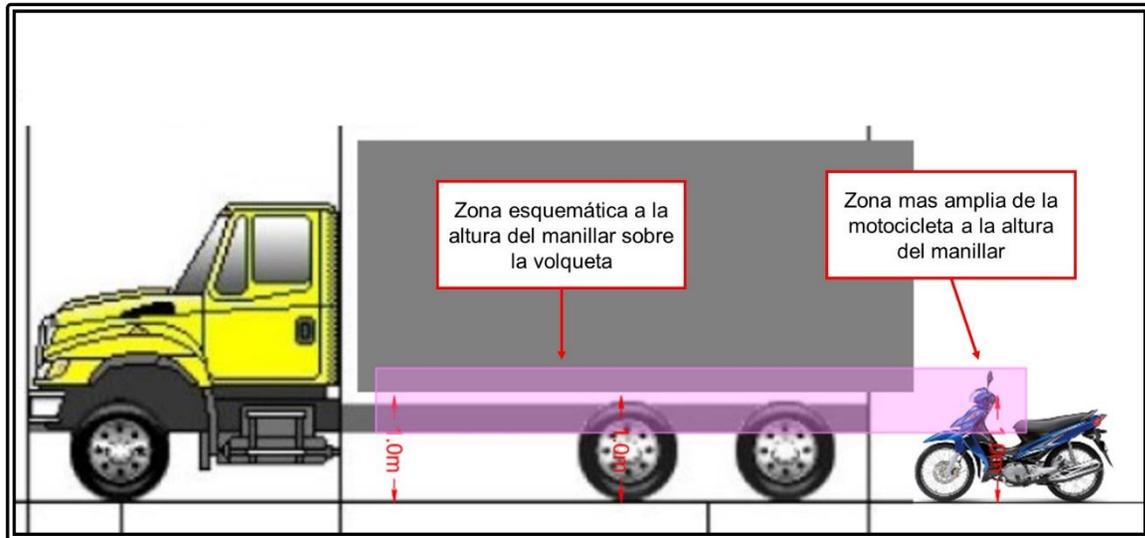
**Imagen 3.7 Comparación de alturas**

Del anterior análisis se observa que la zona de mayor ancho en la motocicleta se presenta a la altura del manillar. Realizando el cotejo se ubica a 1 m sobre el nivel del suelo que siendo trasladado a la estructura de la volqueta esta zona es acorde con las llantas posteriores y parte del volcó.

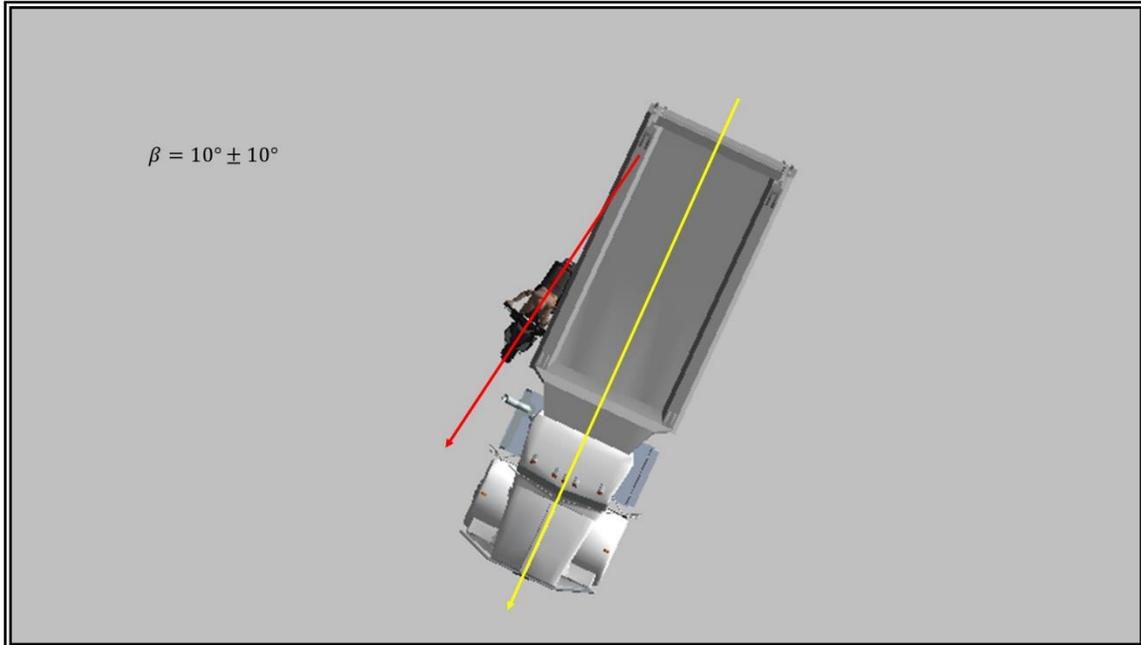
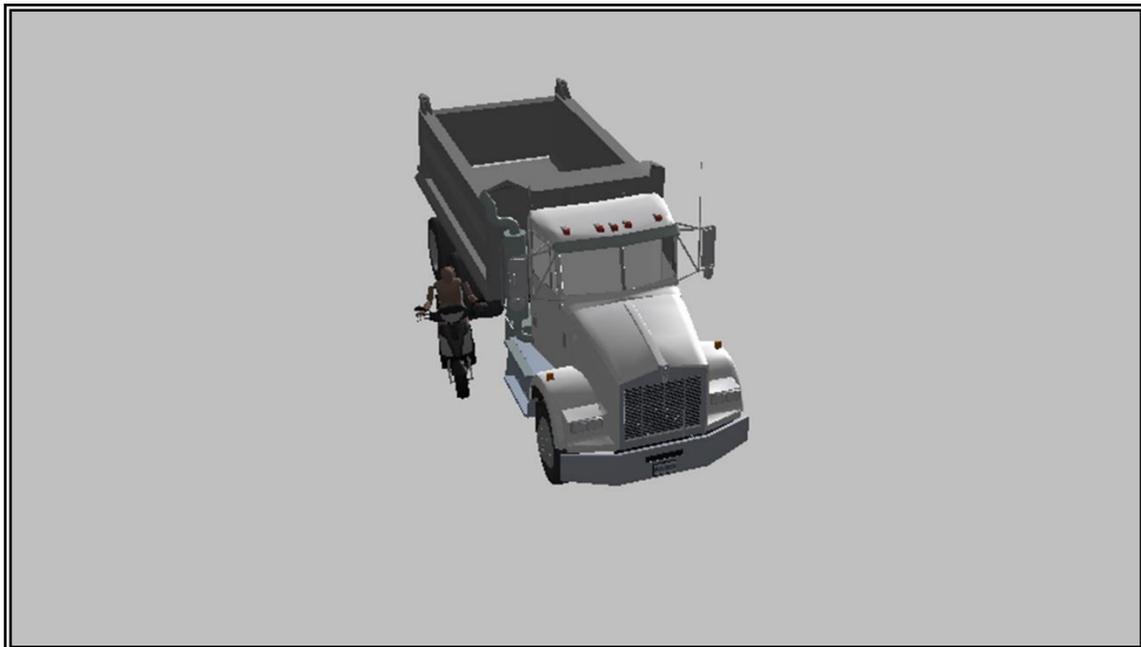
A partir de la ubicación de las lesiones en el cuerpo de la operaria de la motocicleta y ante la posición final del vehículo 1 (Motocicleta) volcada sobre el costado izquierdo y atendiendo al sentido vial del sector donde se presenta la secuencia del accidente y considerando la acotación de evidencia, se determina la posible dirección de impacto entre los involucrados:

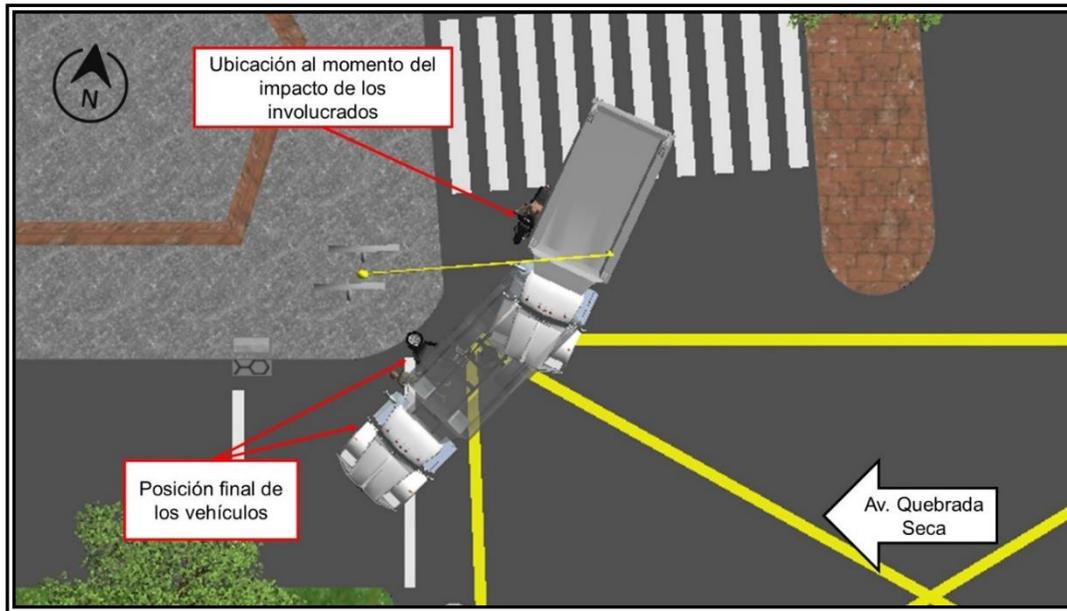
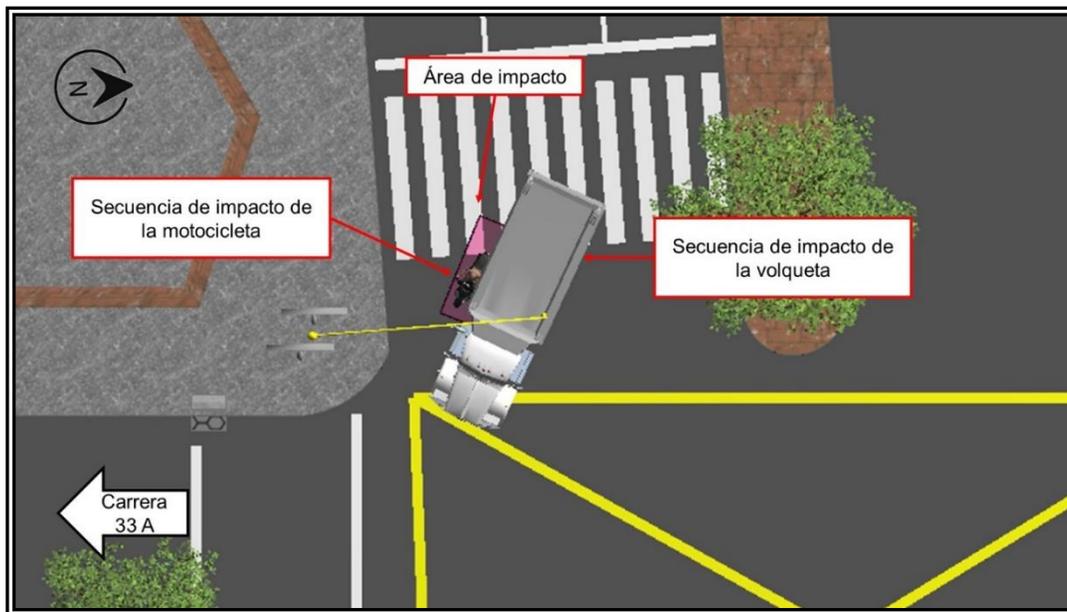
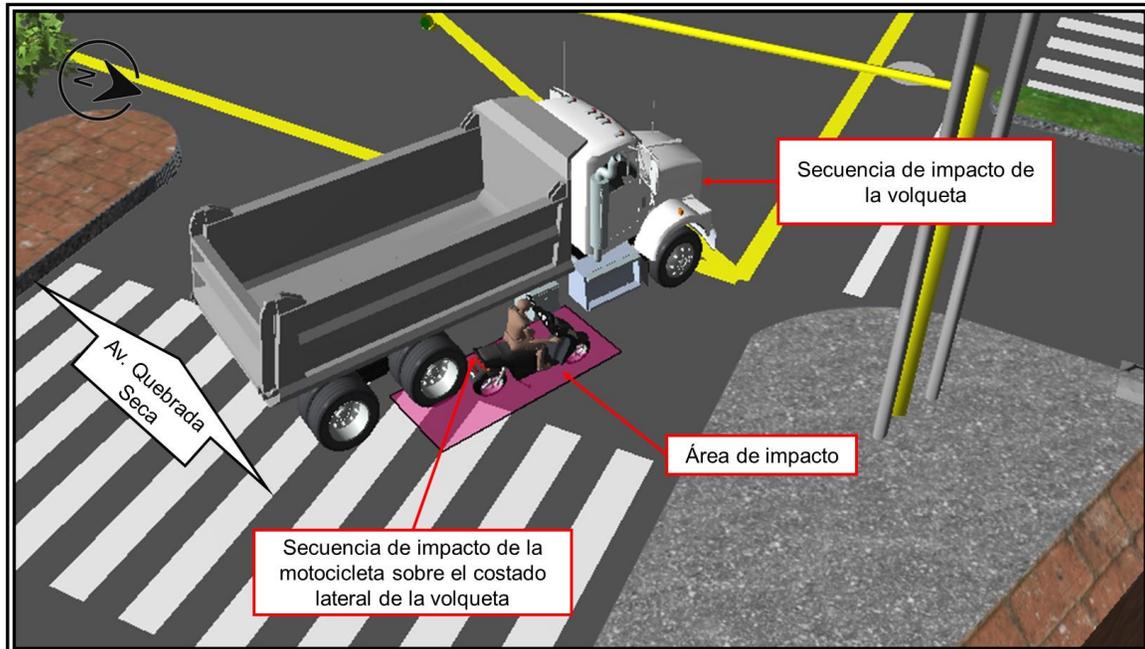
Considerando el sentido vial del sector, dada la geometría de la zona del accidente y las dimensiones del vehículo de carga, se concluye que la interacción entre los involucrados se dio previo a la posición final del vehículo de carga cuando este realizaba la maniobra de giro<sup>2</sup> hacia su derecha para ingresar a la Carrera 33A.

Adicionalmente se establece que el impacto se presenta cuando la motocicleta circulaba por el sector derecho del Volqueta, mientras ésta realizaba la señalada maniobra de giro. Considerando la posición final de los involucrados, a partir del estudio de alturas se establece que el vehículo 1 (Motocicleta) circulaba por la

derecha de la volqueta y el operario de este último no encontraba a la motocicleta en su campo visual directo.

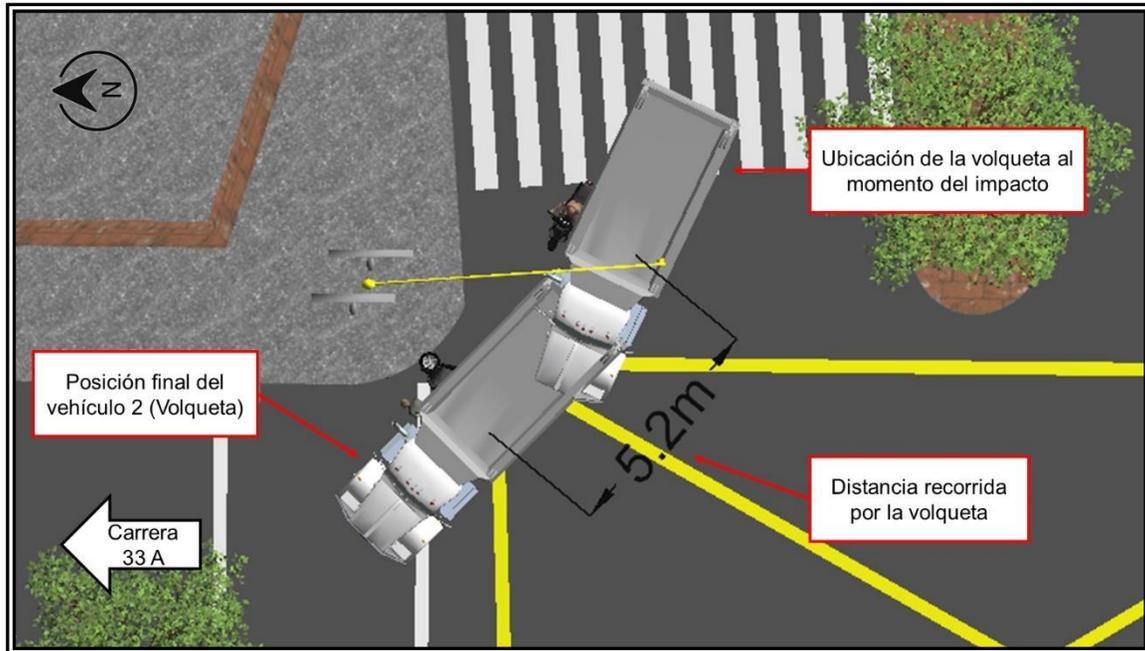
**Figura 4.9 Velocidad del vehículo 2 (Volqueta)**

Considerando la zona de contacto entre involucrados (Volqueta - Motocicleta) e indicando que el Volqueta realiza una secuencia de frenado sin generación de huella posterior a la interacción y con base en las condiciones de a vía la cual presenta un descenso de 4° se calcula la velocidad de la volqueta al momento del impacto atendiendo a la siguiente formulación:

A partir de los citados señalamientos, se determina que la velocidad de tránsito de la volqueta al momento del impacto oscilaba entre **6 km/h** y **13 km/h**.

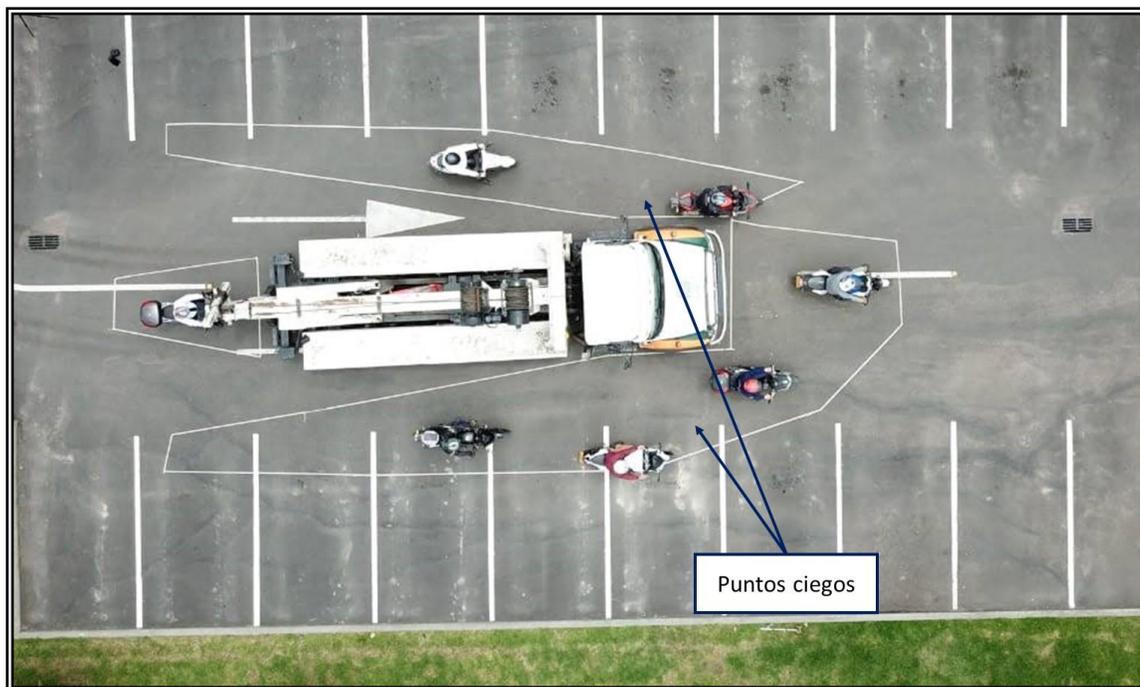
**Imagen 4.22 Punto Ciego del conductor del Volqueta**

Considerando la geometría del vehículo de carga, considerando estudios de visibilidad<sup>4</sup> y con base en la forma de tránsito se establece que el vehículo 2 (Volqueta) presenta puntos ciegos en lo cual cotejando con la forma de impacto se puede establecer que:

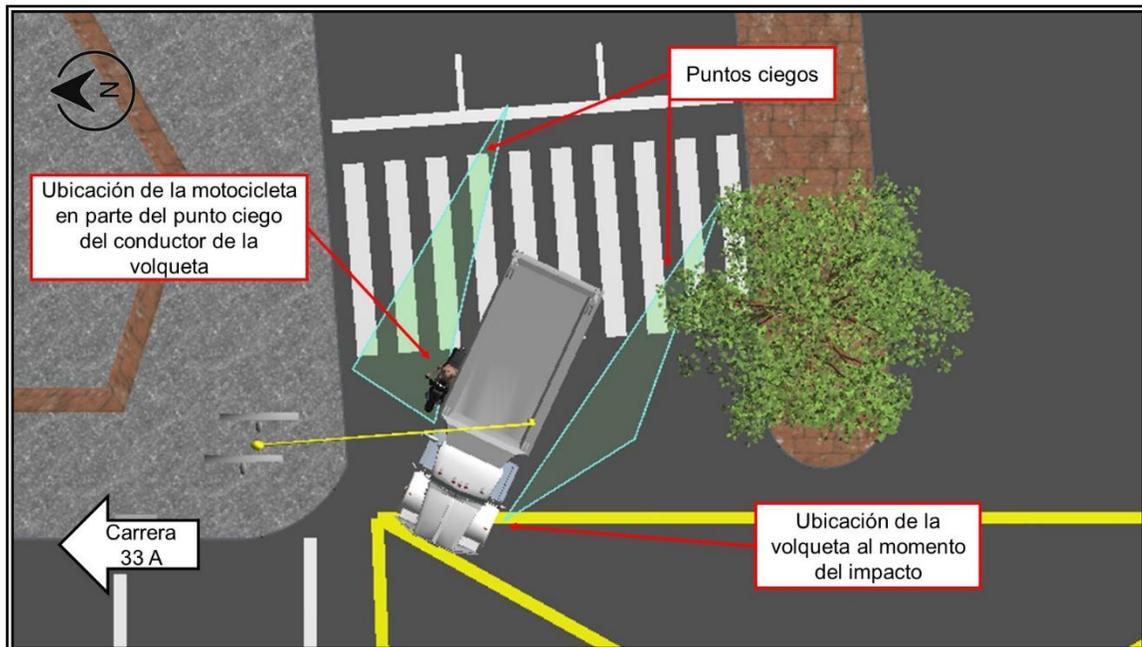
**Imagen 4.23 Ubicación de la motocicleta en punto ciego**

De la anterior imagen se establece que la motocicleta se encontraba con parte de la estructura dentro del punto ciego del conductor de la volqueta al momento del impacto.

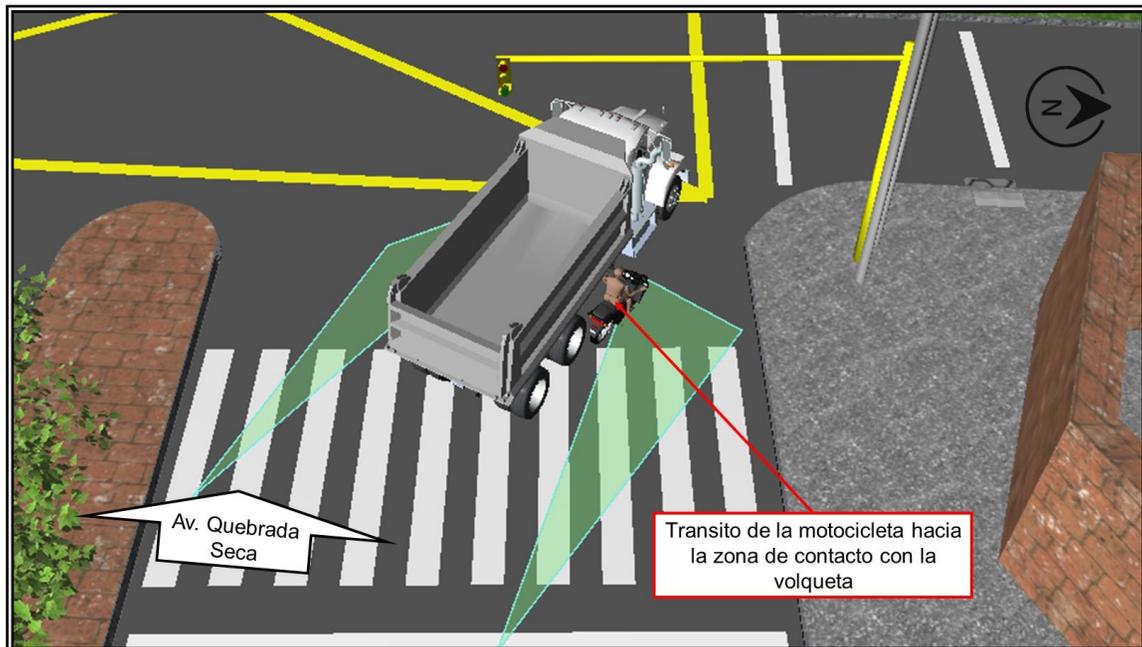
**Figura 4.24 Análisis de tránsito de la motocicleta**

Dada la forma de tránsito, la evidencia encontrada y el análisis del video se establece que la motocicleta se encontraba realizando una maniobra de circulación por la derecha de la volqueta, adicionalmente se logra establecer que la motocicleta venía circulando detrás de la volqueta al momento del impacto.

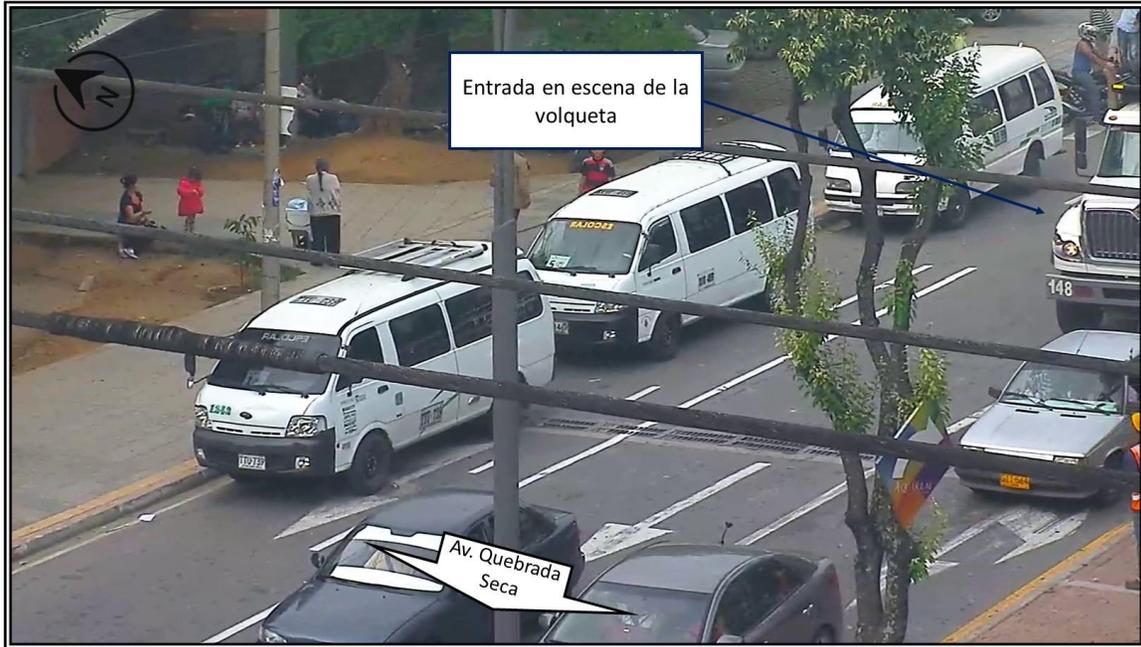
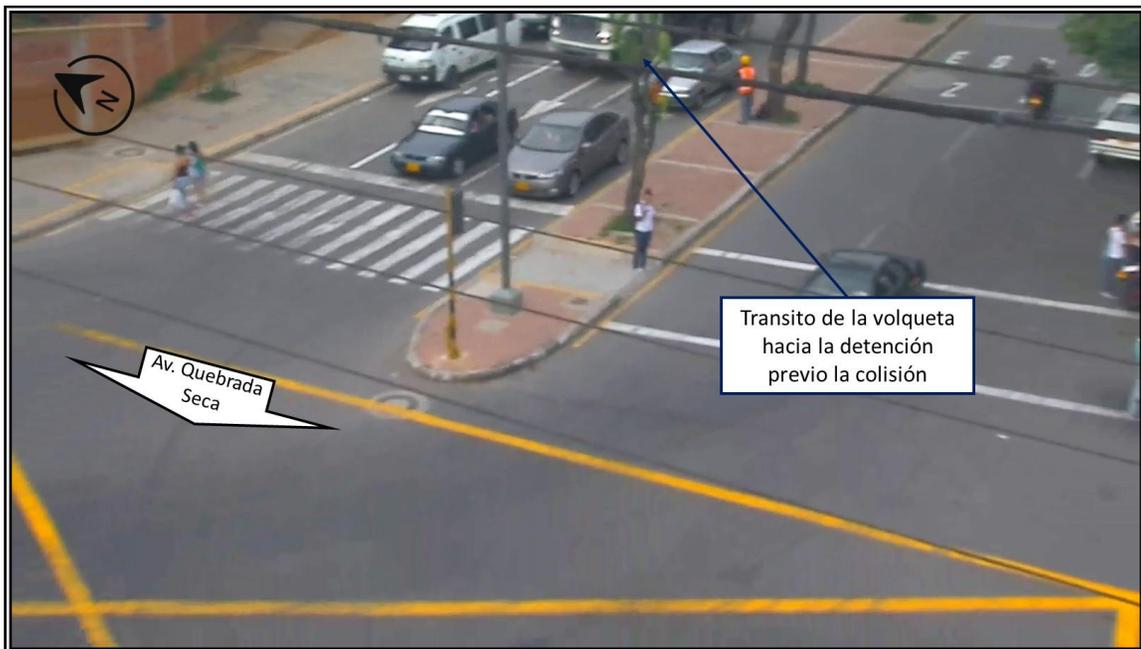
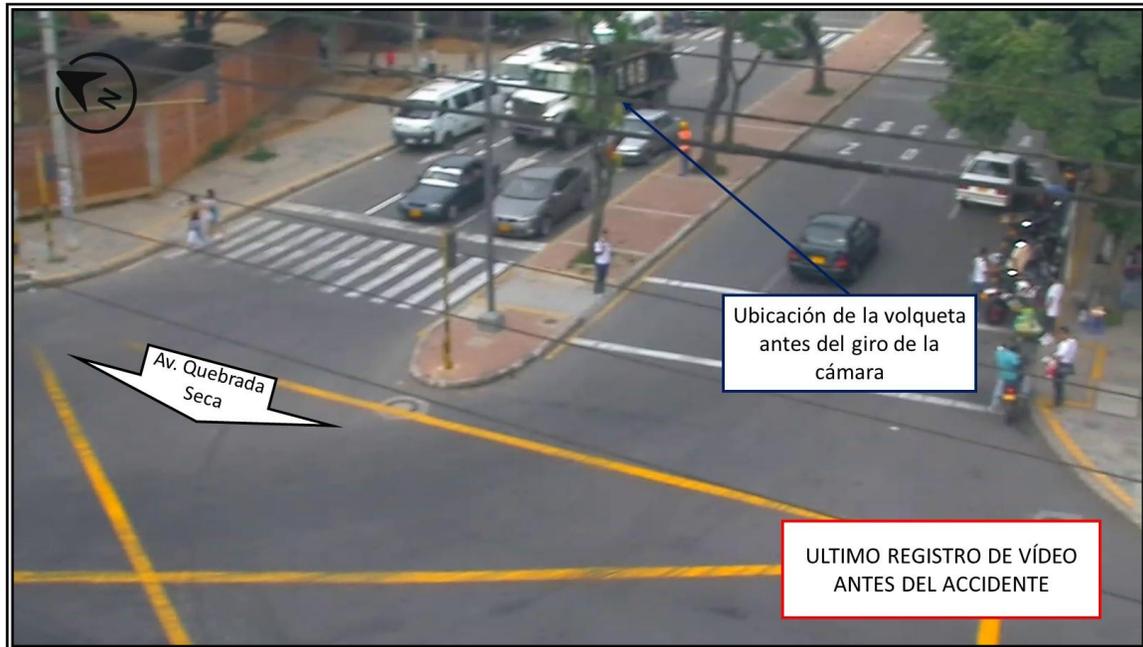
Con base en la forma de tránsito del vehículo de carga se establece que si bien es cierto realiza su tránsito sobre el carril central para luego tomar la Carrera 33A hacia el norte, este hecho se debe a la presencia de varios vehículos estacionados sobre el carril derecho de la Avenida Quebrada Seca y la ubicación de un vehículo sobre el carril central.

Del registro de video se aprecia que, por las dimensiones del vehículo de carga y de los demás rodantes sobre la vía, la volqueta no lograba ubicarse en el carril derecho para realizar la maniobra de giro sin invadir el paso peatonal.
