DOCUMENTOS RAD PENAL 680016000159201580891 VICTIMA MARIA PAULA LOPEZ MORALES

Tipo de Noticia: DE OFICIO (INFORMES)  
Delito Referente: 237 - LESIONES CULPOSAS ART. 120 C.P. INCISO 1  
Modo de operación del delito: ACCIDENTE TRANSITO MOTO  
Grado del delito: NINGUNO  
Ley de Aplicabilidad: LEY 906

**DELITO:** LESIONES CULPOSAS (Accidente de Tránsito)

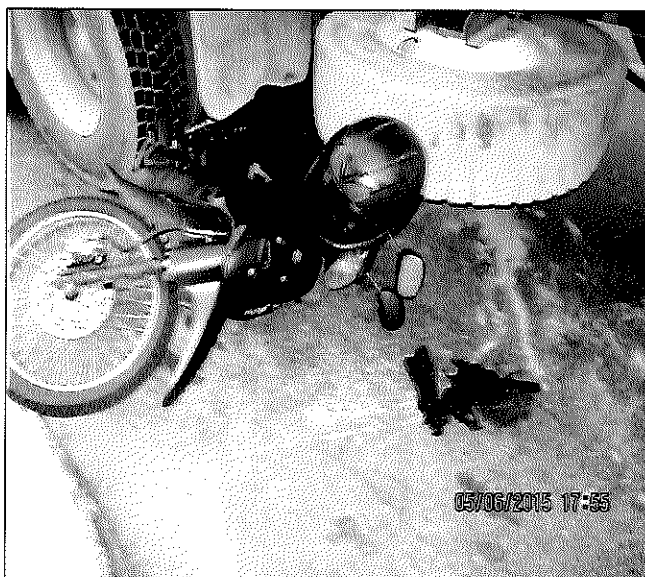
**IMAGEN 5.** Panorama secuencia de la anterior, donde se muestra mancha hemática en el piso.

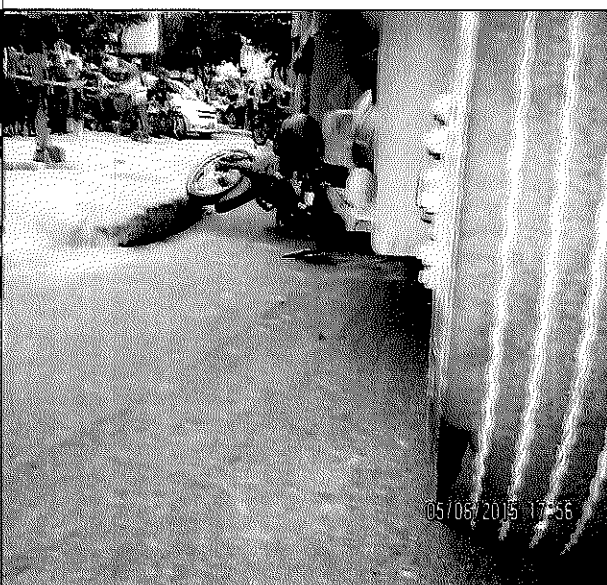
**IMAGEN 8.** Primer plano donde se muestra posición de la motocicleta y de la volqueta.

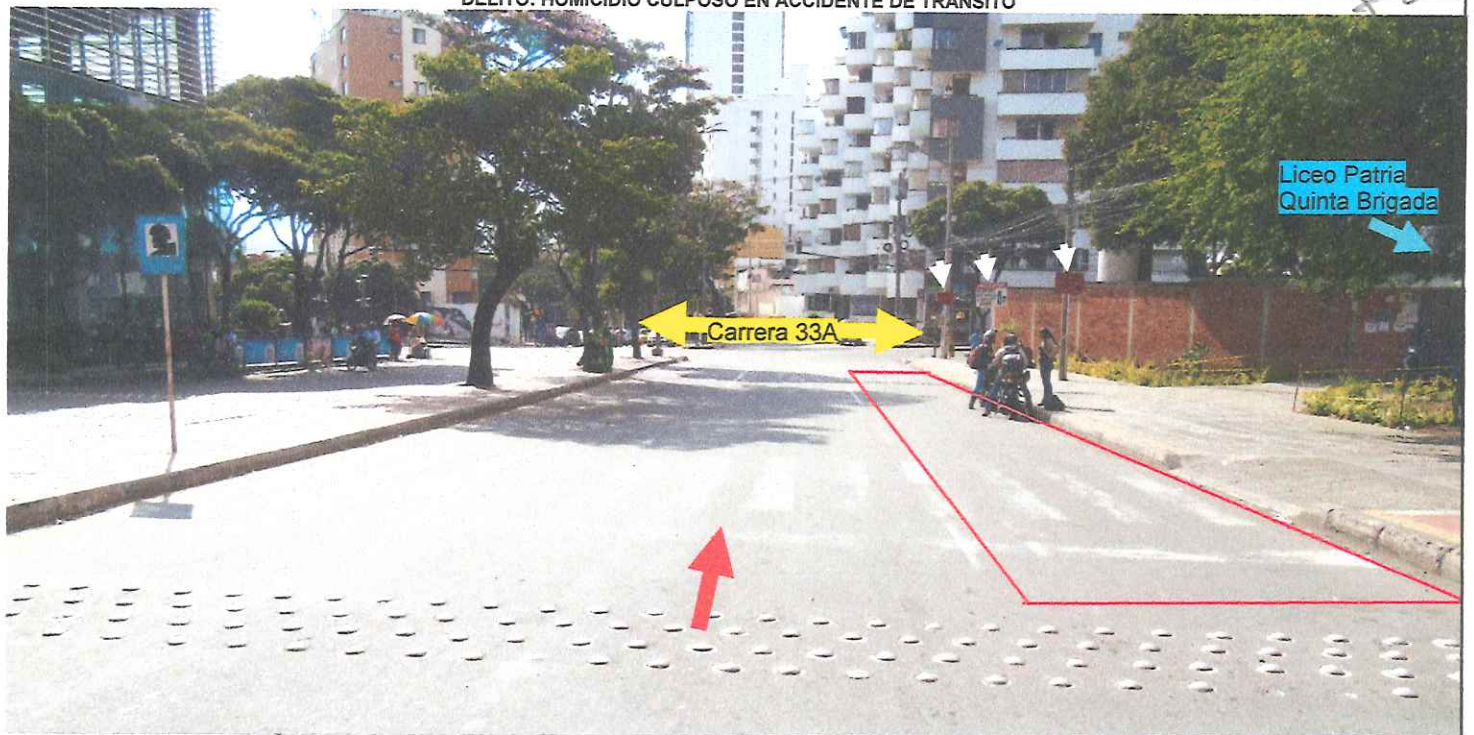
Imagen tomada al interior de la calzada de la Avenida Quebrada Seca, figura geométrica color rojo, muestra el componente de la calzada que el día de los hechos se encontraba ocupado por varios vehículos que esperaban la salida de los estudiantes del "LICEO PATRIA QUINTA BRIGADA", edificación cuyas instalaciones quedan aledañas a la intersección de esta vía con la carrera 33A, flecha color amarillo; la flecha color rojo indica el sentido vial de utilización vehicular Oriente-Occidente, este mismo sentido llevaban los dos intervinientes en el accidente de tránsito, Veh. N°1 Motocicleta de placas **AKM-17C** y Veh. N° 2 Volqueta de placas **SPX-411**; flechas color blanco, indican la ubicación de la señalización vertical de advertencia, de desvío del tráfico pesado.

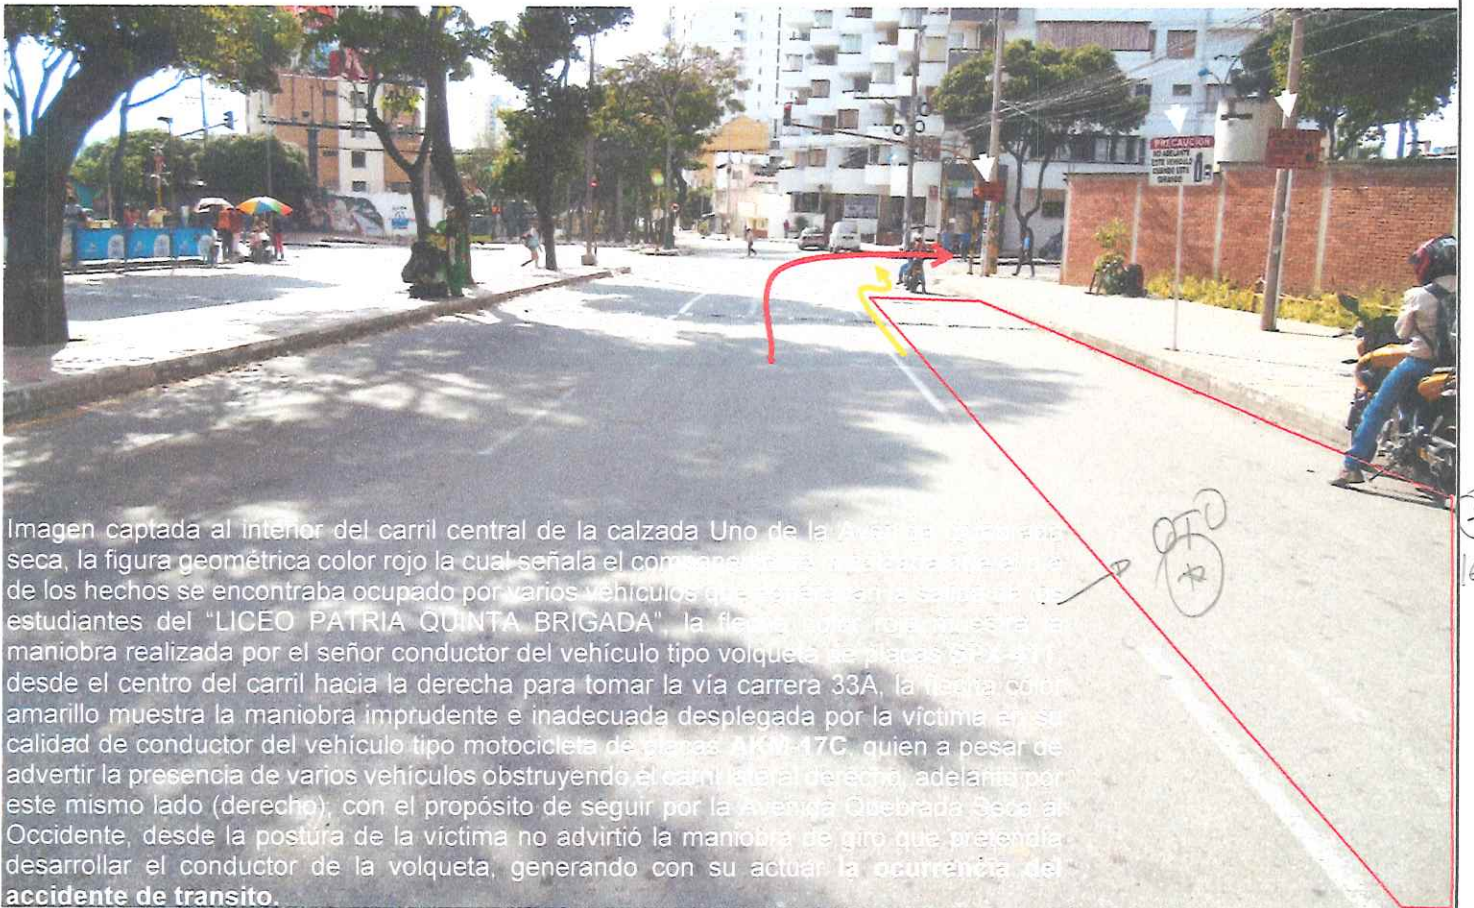
Imagen captada al interior del carril central de la calzada Uno de la Avenida Quebrada Seca, la figura geométrica color rojo la cual señala el componente de la calzada que el día de los hechos se encontraba ocupado por varios vehículos que esperaban la salida de los estudiantes del "LICEO PATRIA QUINTA BRIGADA", la flecha color rojo muestra la maniobra realizada por el señor conductor del vehículo tipo volqueta de placas **SPX-411** desde el centro del carril hacia la derecha para tomar la vía carrera 33A, la flecha color amarillo muestra la maniobra imprudente e inadecuada desplegada por la víctima en su calidad de conductor del vehículo tipo motocicleta de placas **AKM-17C**, quien a pesar de advertir la presencia de varios vehículos obstruyendo el carril lateral derecho, adelantó por este mismo lado (derecho), con el propósito de seguir por la Avenida Quebrada Seca al Occidente, desde la postura de la víctima no advirtió la maniobra de giro que pretendía desarrollar el conductor de la volqueta, generando con su actuar la **ocurrencia del accidente de tránsito**.

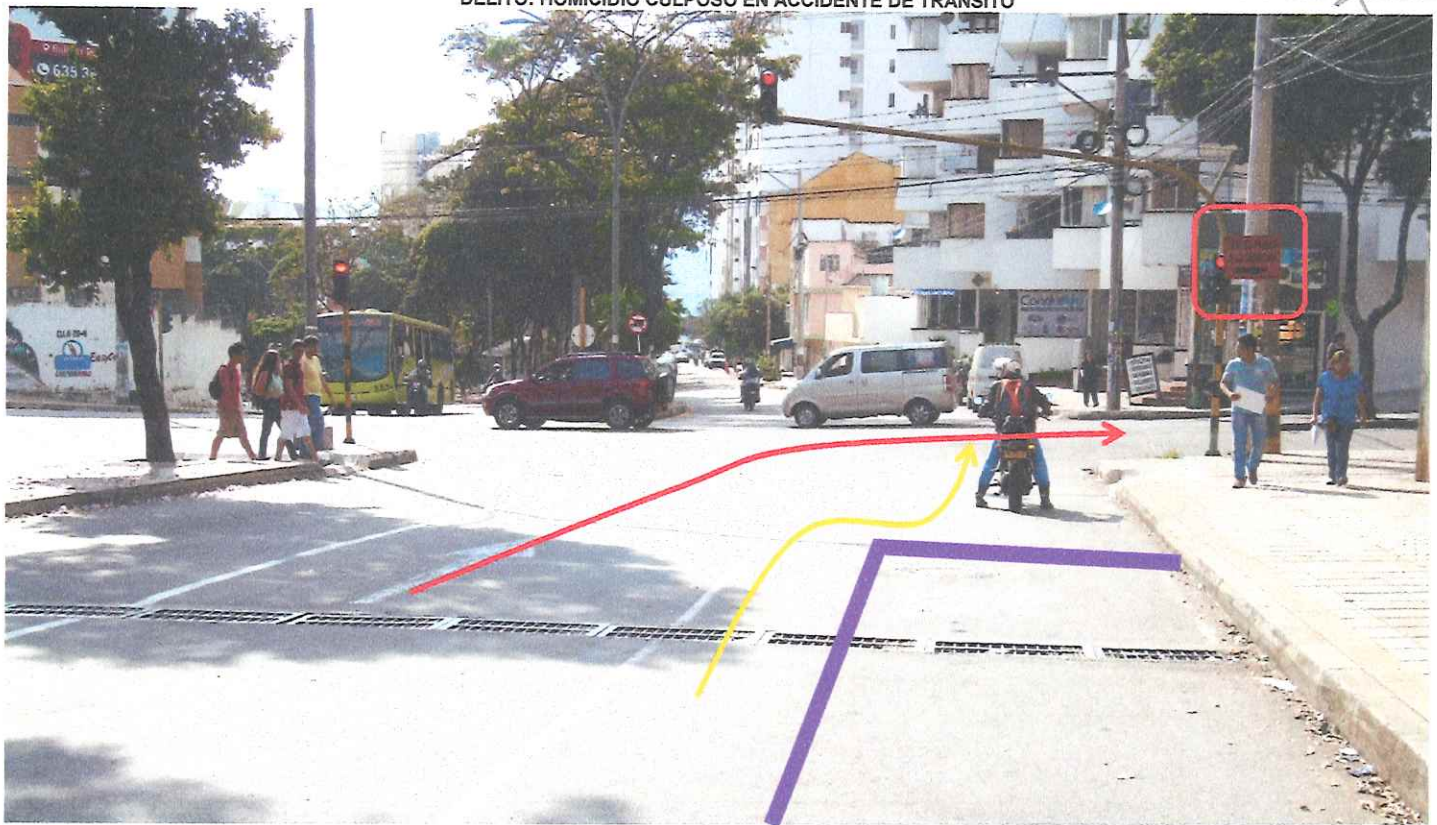
Imagen captada al interior del carril lateral derecho de la Avenida Quebrada Seca, calzada Uno sentido vial Oriente-Occidente, el ovalo color rojo encierra la ubicación de una señalización que se encuentra ubicada desde la época de ocurrencia del accidente de tránsito, señalización que advierte a la letra "TRAFICO PESADO A LA DERECHA", la zona enmarcada en el color morado señala la ubicación de la última buseta que al momento de los hechos se encontraba estacionada, la flecha color amarillo indica un aproximado de la maniobra realizada por la víctima en su calidad de conductor de la motocicleta, teniendo en cuenta que al momento de la ocurrencia del accidente de tránsito había solo un espacio entre los carriles por donde se movilizó la víctima en su motocicleta, la flecha color rojo señala la maniobra de giro realizada por el señor conductor de la volqueta, quien no pudo tomar el carril derecho por cuanto la ubicación de varios vehículos estacionados en dicho carril se lo impidieron.

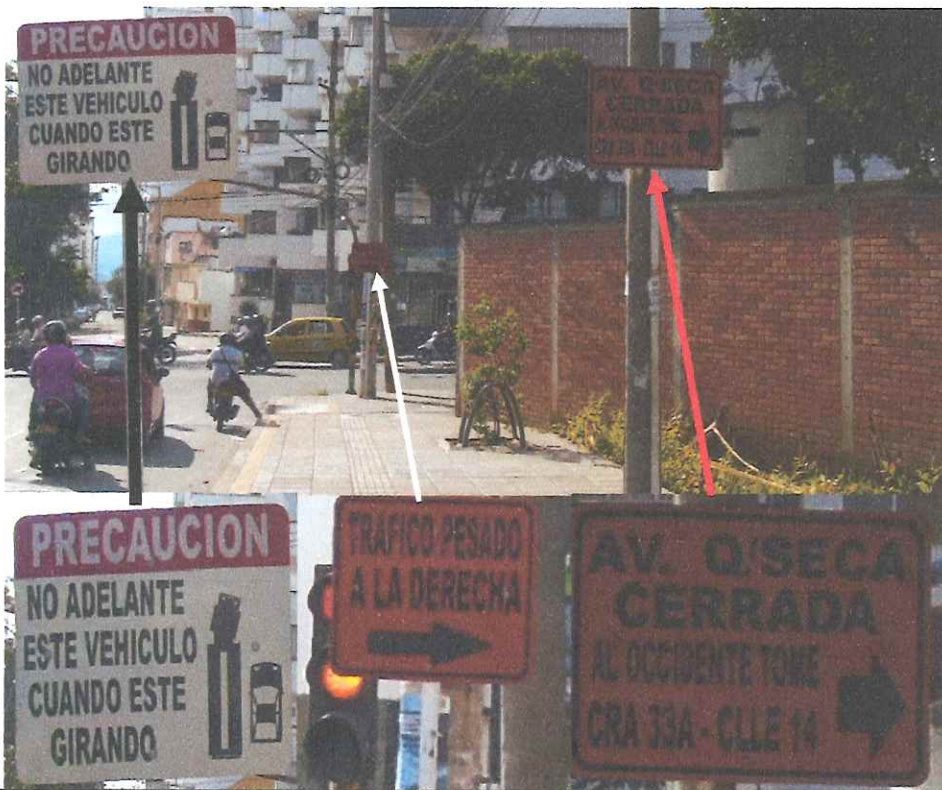
Imagen principal captada antes de la zona de ocurrencia del accidente de tránsito, se aprecia el conjunto de señales de advertencia a los usuarios viales que utilizan dicha vía, las imágenes inferiores son una ampliación del contenido de las señales principales, la primera advierte la precaución a tener en cuenta al momento de que un vehículo pesado realice un giro a la derecha; la segunda advierte el desvío del tráfico pesado a la derecha; la tercera imagen informa a los usuarios viales que la Avenida Quebrada Seca se encuentra Cerrada al Occidente, que se debe tomar la Carrera 33A para conectar la Calle 14.

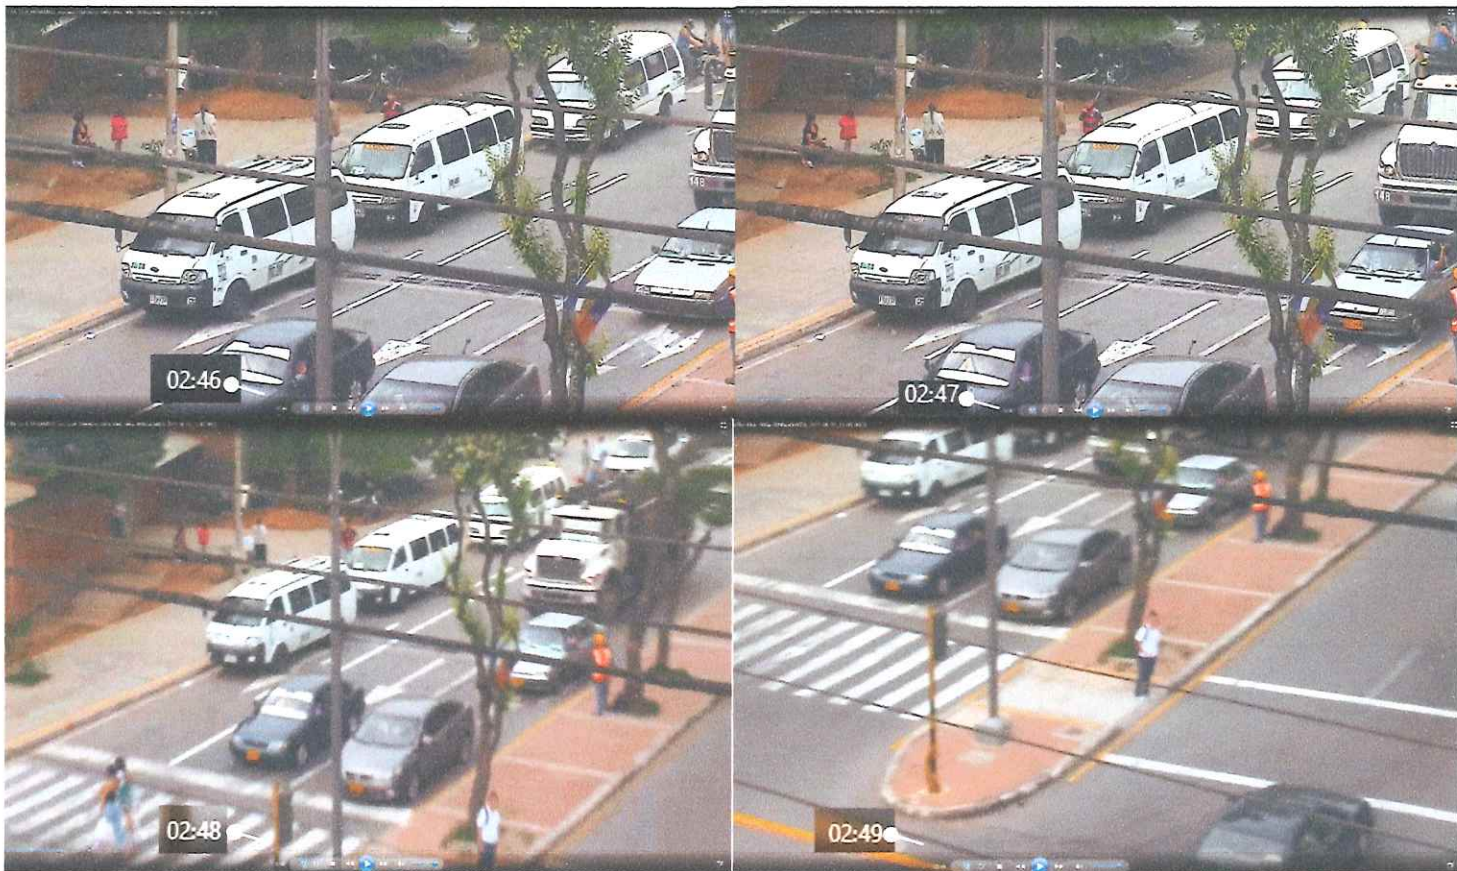
Conjunto de imágenes captadas de acuerdo a la grabación realizada el día 05/06/2016 a las 17:02:46 horas, 17:02:47 horas; 17:02:48 horas y 17:02:49 horas, primera imagen, se aprecia la llegada al lugar del vehículo tipo volqueta de placas **SPX-411** conducido al momento de los hechos por el señor **SANTOS LARA CERÓN C.C. 13.704.068** de Charala-Santander, se movilizaba por el carril lateral izquierdo, de la vía Avenida Quebrada Seca, en el sentido vial Oriente-Occidente; restantes imágenes indican como el señor conductor debido al condicionamiento de la luz de control del semáforo (Luz Roja), mueve su vehículo y lo ubica de una manera adecuada al interior del carril central de la Avenida Quebrada Seca, debido a la manipulación de la cámara las imágenes muestran diversos enfoques realizados en la zona; en la escena no se aprecia la presencia de motociclistas; en todos los

fotogramas ubicados se advierte de manera efectiva como la presencia de un número considerable de vehículos estacionados a lo largo de un buen tramo del carril lateral derecho impidió que el señor conductor del vehículo tipo volqueta se ubicara en el carril más próximo al desarrollo de la maniobra de giro a la derecha.

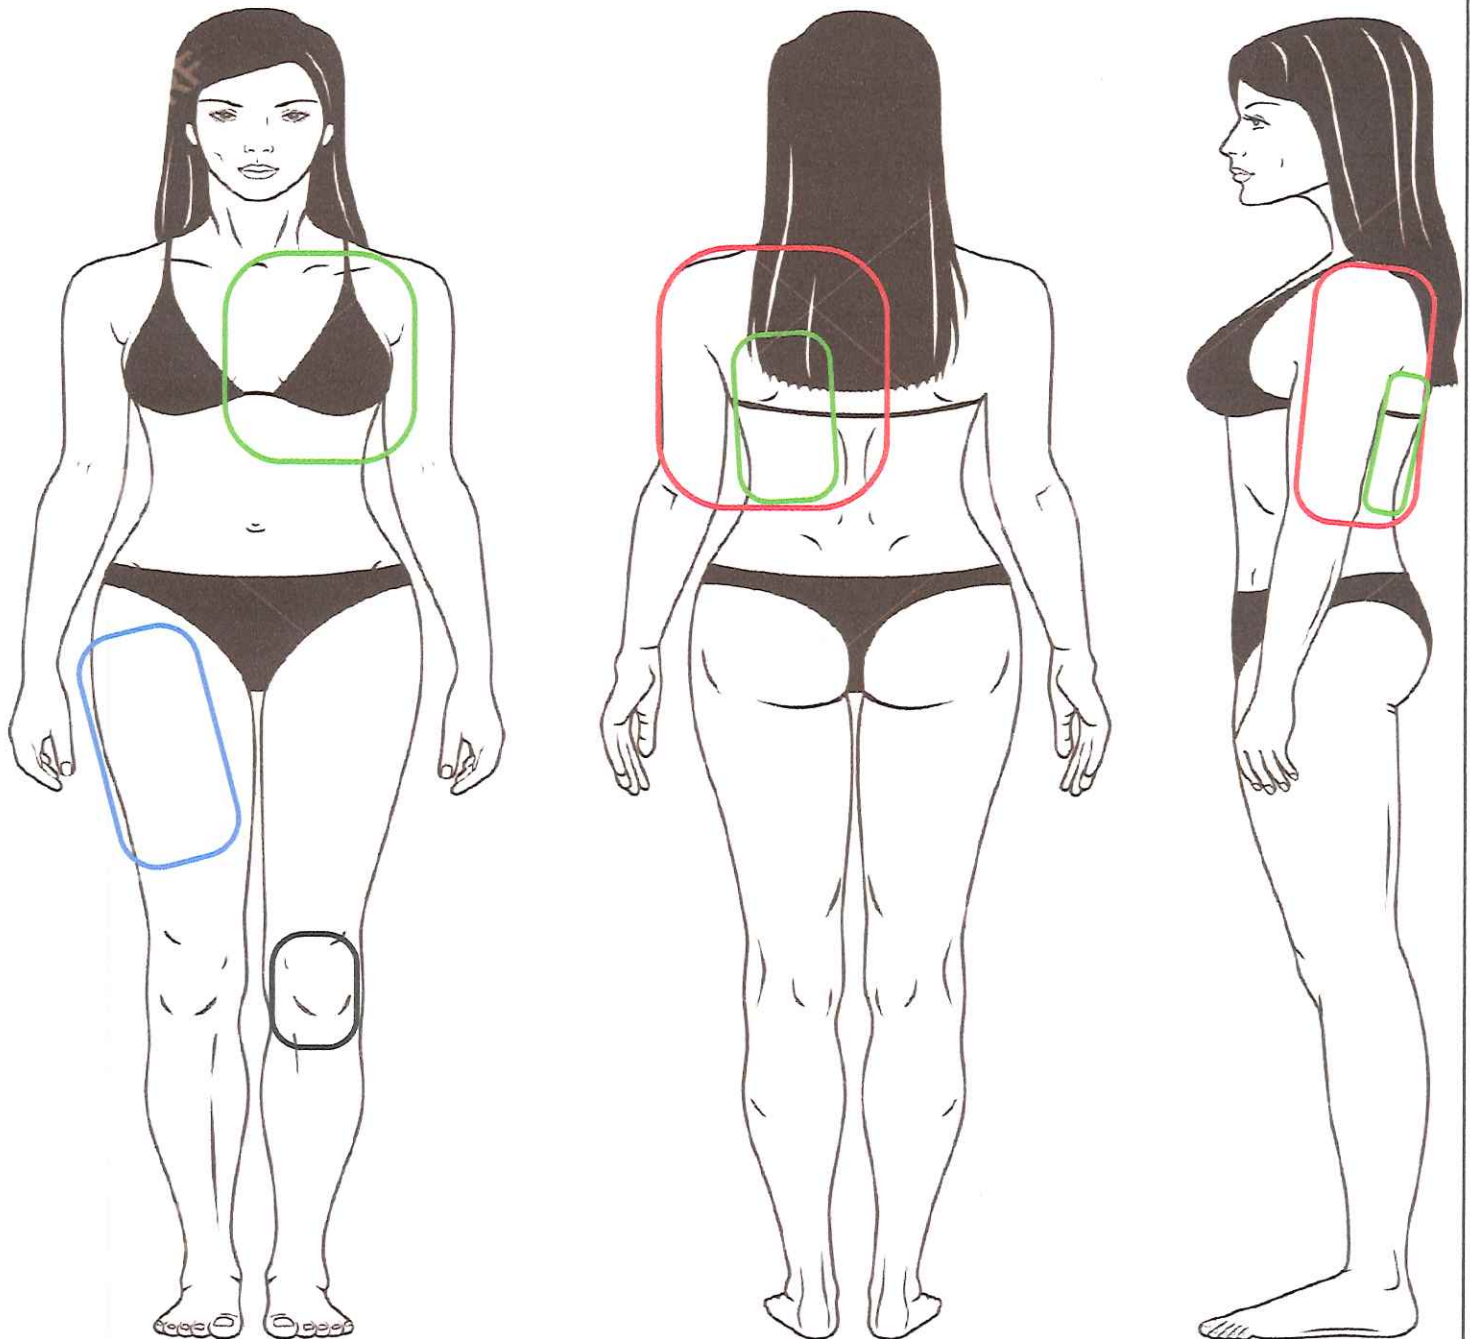
Abrasión y escoriación en la espalda y el miembro superior izquierdo. Óvalos color rojo.  
Deformidad torácica del lado izquierdo. Óvalos color verde.  
Escoriación rodilla izquierda. Ovalo color negro.  
Hematomas anteriores en cara lateral de la pierna derecha. Ovalo color azul.  
Fractura múltiple rejas costal hemitórax izquierdo. Óvalos color verde.  
Laceración parénquima pulmonar izquierdo.  
Hemitórax izquierdo masivo. Óvalos color verde.  
Atelectasia pulmonar izquierda (*atelectasia* es la disminución del volumen pulmonar. Es causada por una obstrucción de las vías aéreas (bronquios o bronquiolos) o por presión en la parte externa del pulmón).  
Fractura del tercio proximal del humero izquierdo.

Esquema representativo en el cual, se señala la ubicación de las lesiones más considerables halladas en el cuerpo de la víctima fallecida, conjunto de lesiones localizadas en su mayoría en la zona media superior izquierdo, de acuerdo a la postura de la víctima en su calidad de conductor del vehículo tipo motocicleta de placas AKM-17C, al momento exacto de la ocurrencia de los hechos, la víctima se encontraba en movimiento no detenida.

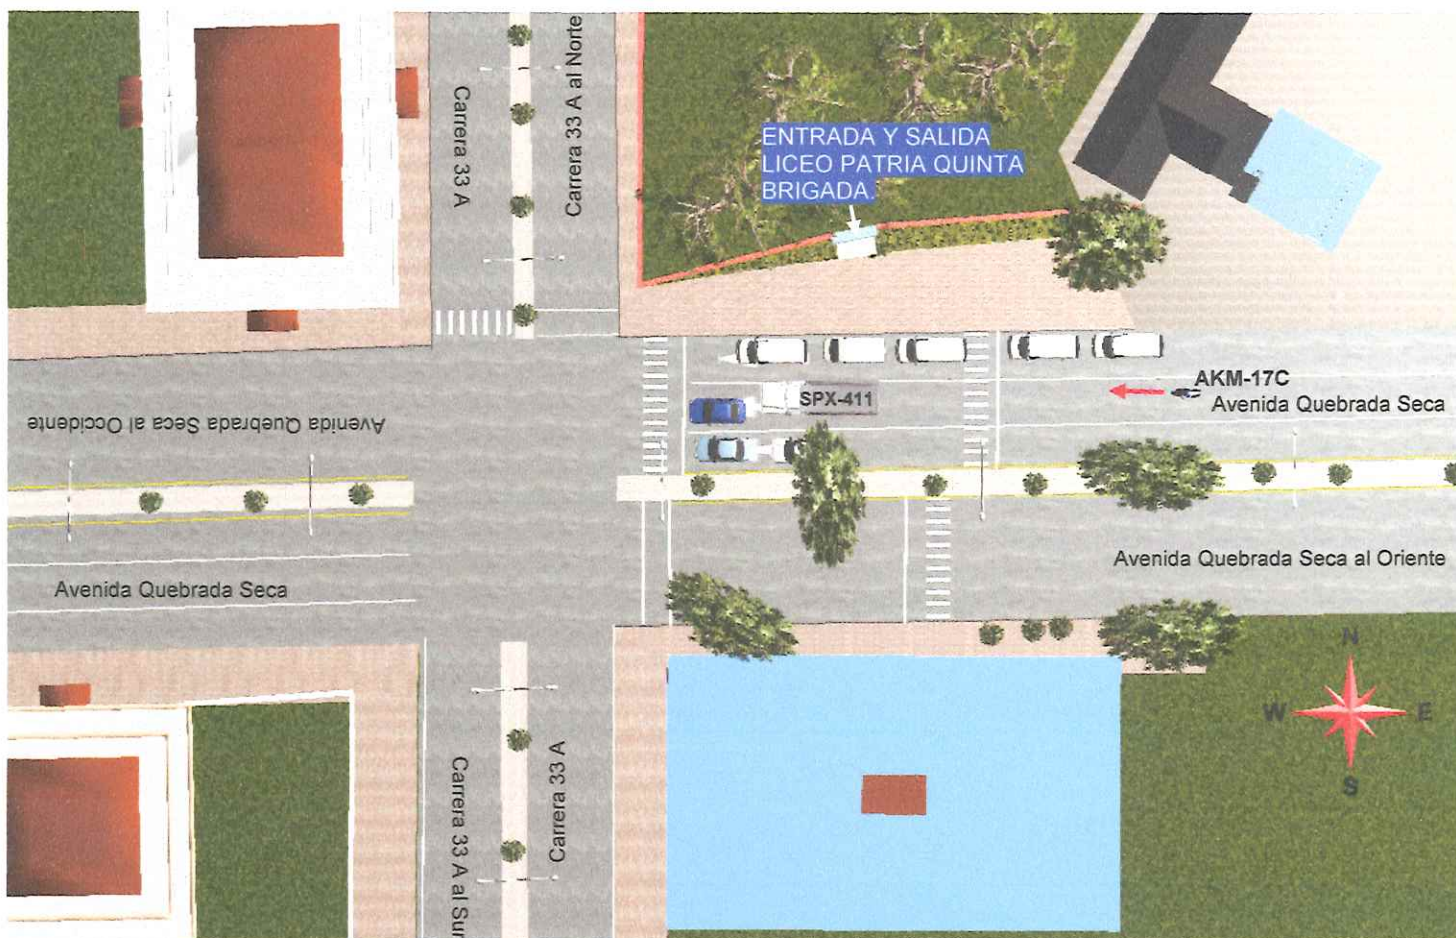
Esquema representativo gracias al cual se aprecia la posición de los dos intervinientes momentos previos al accidente de tránsito, los dos móviles se movilizaban utilizando la Avenida Quebrada Seca en el sentido vial Oriente-Occidente, en este Punto el Veh. N° 2 Volqueta de placas **SPX-411**, se encontraba utilizando el carril central de la Avenida, delante suyo se encontraba estacionado esperando el semáforo un vehículo tipo automóvil de servicio particular de color Azul Oscuro, en el mismo carril central; al lado izquierdo del automóvil Azul al interior del carril lateral izquierdo se encontraba un vehículo tipo automóvil de servicio particular color gris oscuro y al lado izquierdo de la volqueta, al interior del carril lateral izquierdo se ubicó un automóvil de servicio particular color gris claro, todos los anteriores esperando a que cambiara el carril para tomar distintas direcciones; pero al lado derecho de la volqueta al interior del **carril lateral derecho** se encontraban estacionados cinco vehículos de servicio público de transporte escolar se encontraban esperando la salida de los estudiantes del "LICEO PATRIA DE LA QUINTA BRIGADA".

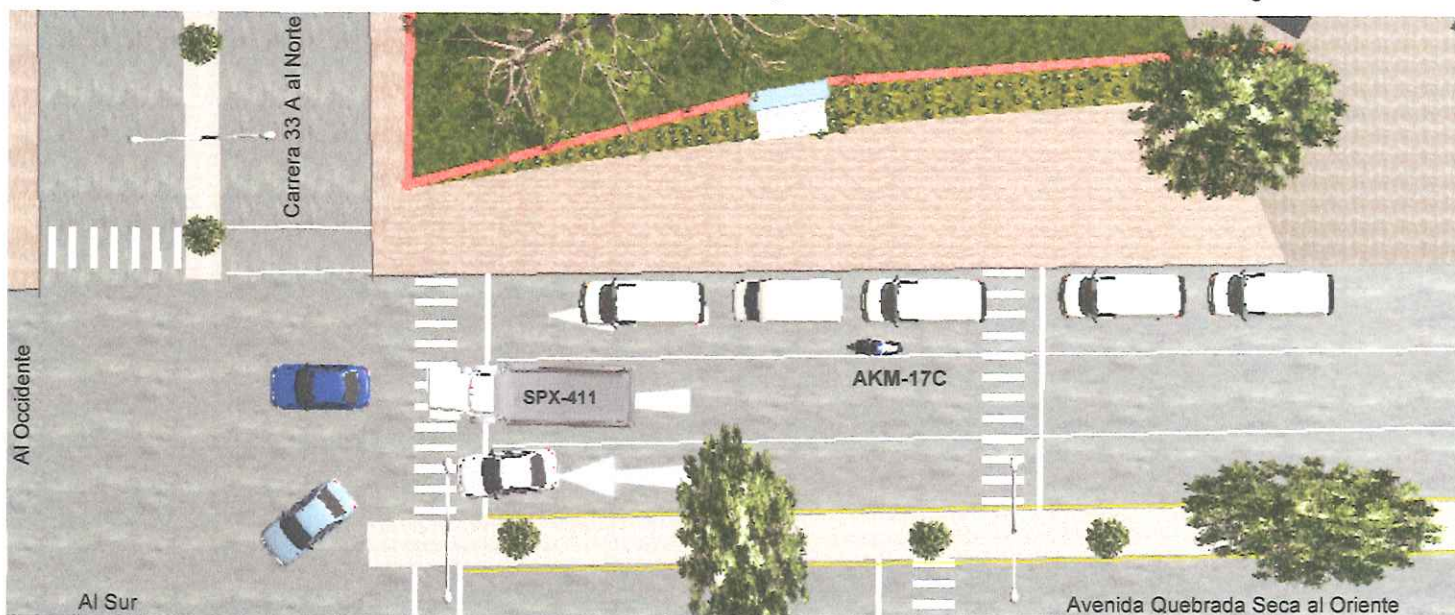
Esquema representativo con el cual se ubican los móviles en movimiento, desde este punto el señor conductor de la volqueta se prepara para realizar el giro a la izquierda, debido al tamaño y envergadura del móvil debe seguir unos metros para dar el giro a la derecha, en este punto la víctima que circula a una velocidad indeterminada, no advierte las intenciones de giro del vehículo tipo volqueta, se moviliza por el espacio existente entre la primer línea blanca y los vehículos de servicio público de transporte escolar estacionados.

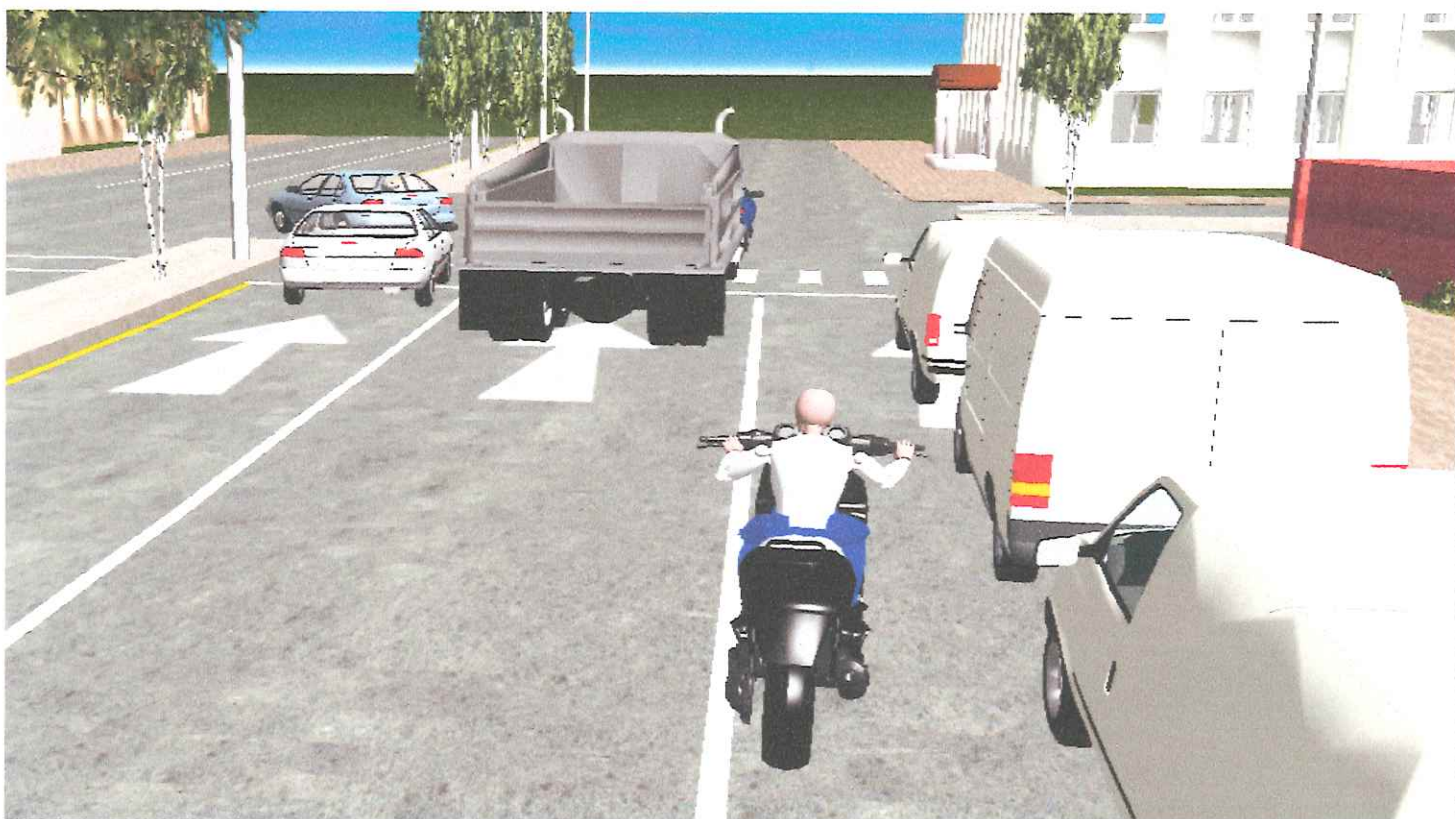
Esquema representativo en el cual se aprecia una vista desde la óptica de la víctima en movimiento, desde este punto se puede hacer una idea porque ésta persona no percibió a tiempo el peligro, si tenemos en cuenta que el casco de protección ofrece una reducción del Angulo de visión, se entendería porque razón, la señora **MARÍA PAULA LÓPEZ MORALES**, no observo la señal de advertencia direccional de giro del vehículo tipo volqueta de placas **SPX-411**, y continuo su recorrido creyendo que dicho móvil seguiría en línea recta.

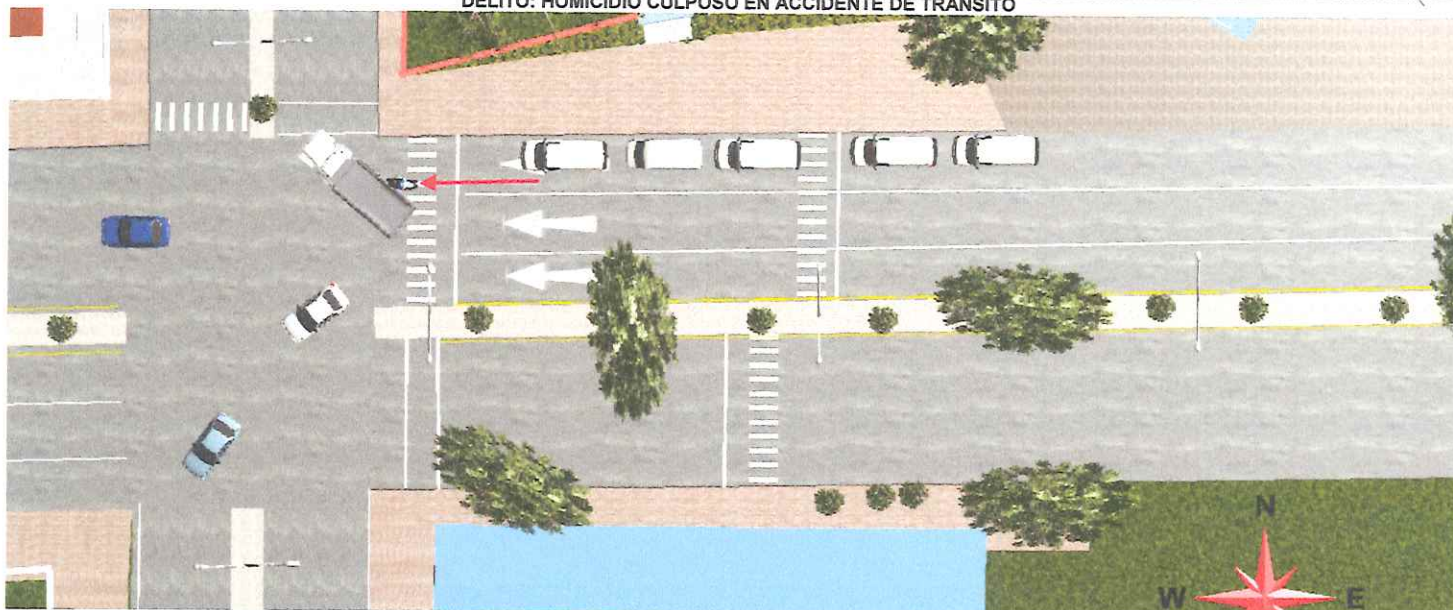
Esquema representativo en el cual se indica la posición de los dos intervinientes al momento de producirse el contacto inicial entre ambos, la flecha color rojo indica la dirección que llevaba la víctima al momento de la ocurrencia del accidente de tránsito.

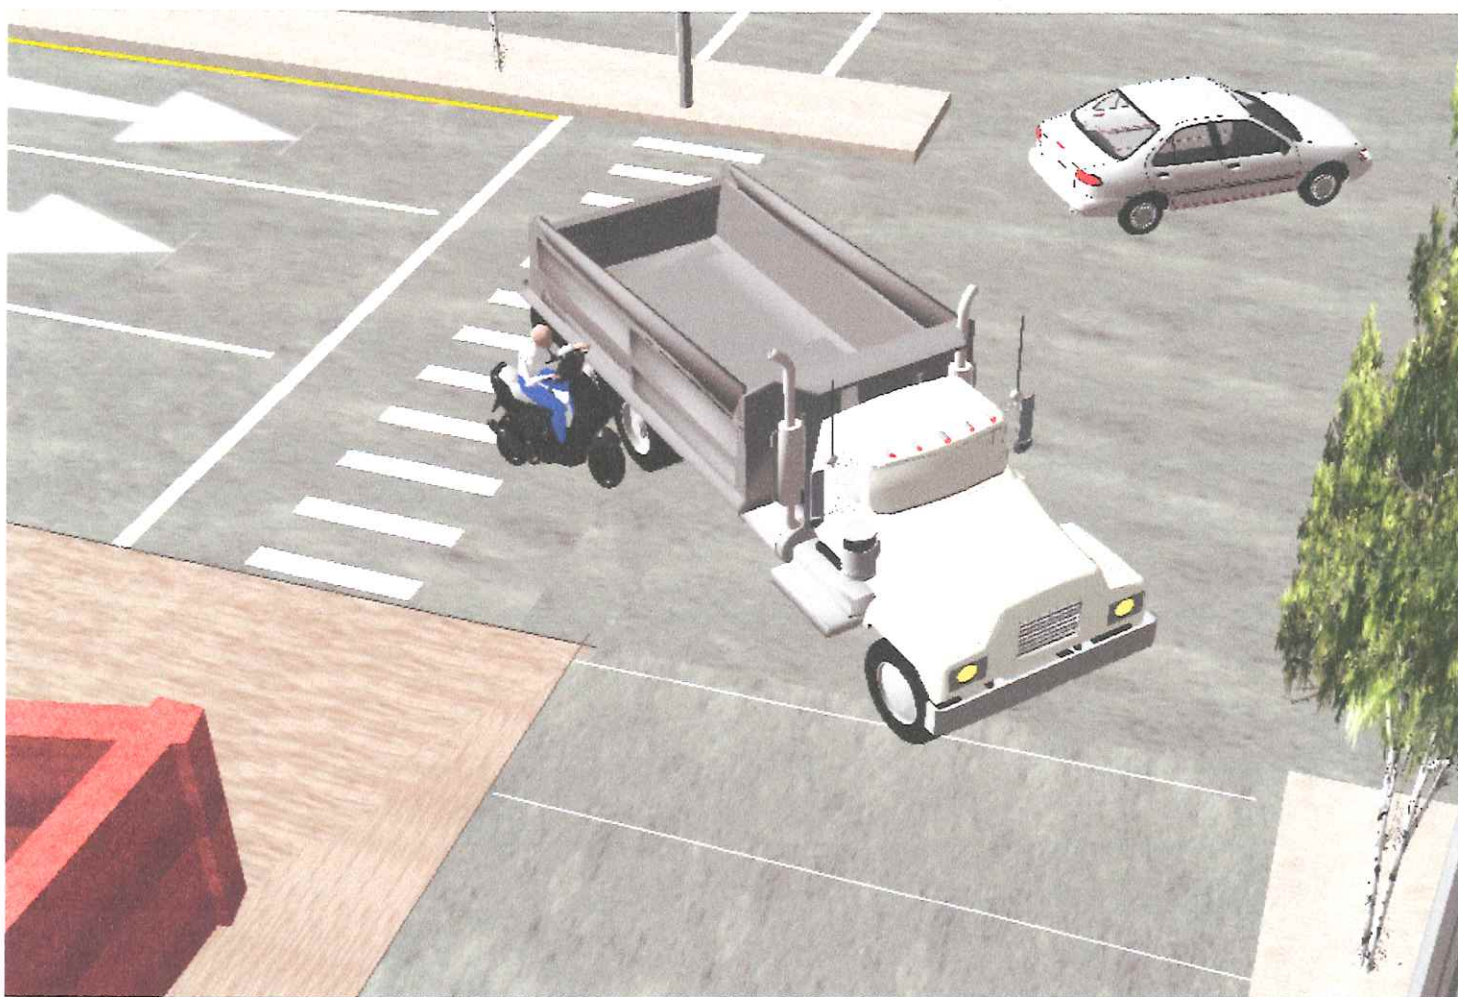
Al momento de desarrollar el señor conductor la maniobra de giro a la izquierda, la víctima en su motocicleta choca con la zona media posterior, en el espacio comprendido entre la llanta de repuesto del vehículo y el primer eje del sistema de rodado posterior derecho de la volqueta, como el vehículo de carga es pesado y el radio de giro de la dirección es corto la maniobra de giro se realiza a baja velocidad, pero las lesiones presentadas por la víctima aducen que ésta se movilizaba a una velocidad considerable, la cual cesó al momento del impacto inicial, lo anterior teniendo en cuenta que los componentes del sistema de rodado (llantas), poseen una dureza mayor en comparación con la resistencia que ofrece el cuerpo humano.
