INFORME TÉCNICO

DE TRÁNSITO

CASO NO. 3618

PLACAS: SZZ326

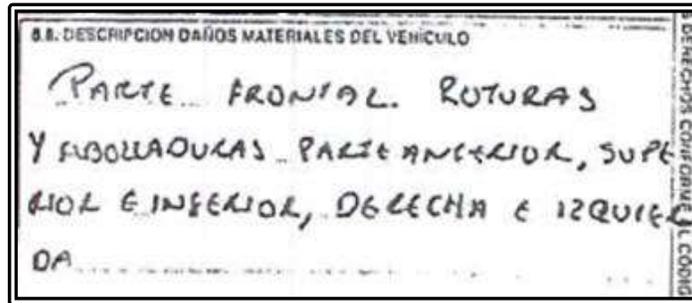
Imagen 3.2 Descripción de daños en el Vehículo 1 (Motocicleta)

“PARTE FRONTAL, RUTURAS Y ABOLLADURAS PARTE ANTERIOR, SUPERIOR E INFERIOR, DERECHA E IZQUIERDA”

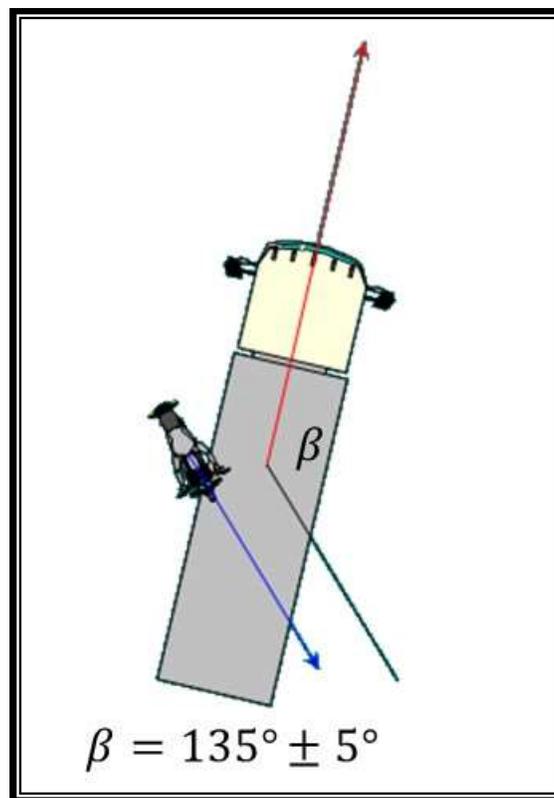
Imagen 3.6 Configuración de impacto

Considerando las posiciones finales de los vehículos involucrados, atendiendo a la geometría de la vía y a las zonas de daños reseñadas en los mismos, se señala la posible configuración de impacto entre rodantes, siendo β el ángulo relativo entre sus direcciones de desplazamiento:

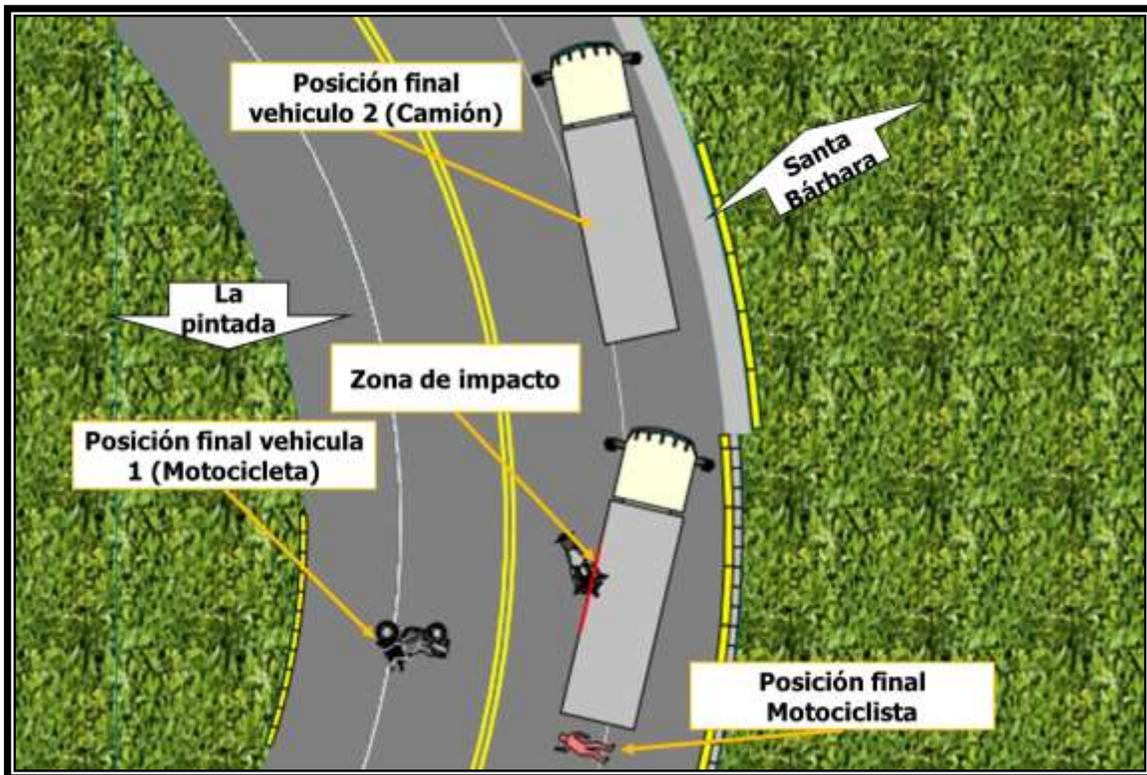
Imagen 4.2 Zona de impacto – Plano general

Considerando la configuración de impacto, atendiendo a la ubicación de fragmentos dentro del carril que conduce a Santa Bárbara, dadas las posiciones finales de los involucrados y la orientación del vehículo 1 (Motocicleta) y del cuerpo humano, se delimita el lugar de impacto dentro del carril que de La Pintada conduce a Santa Bárbara:

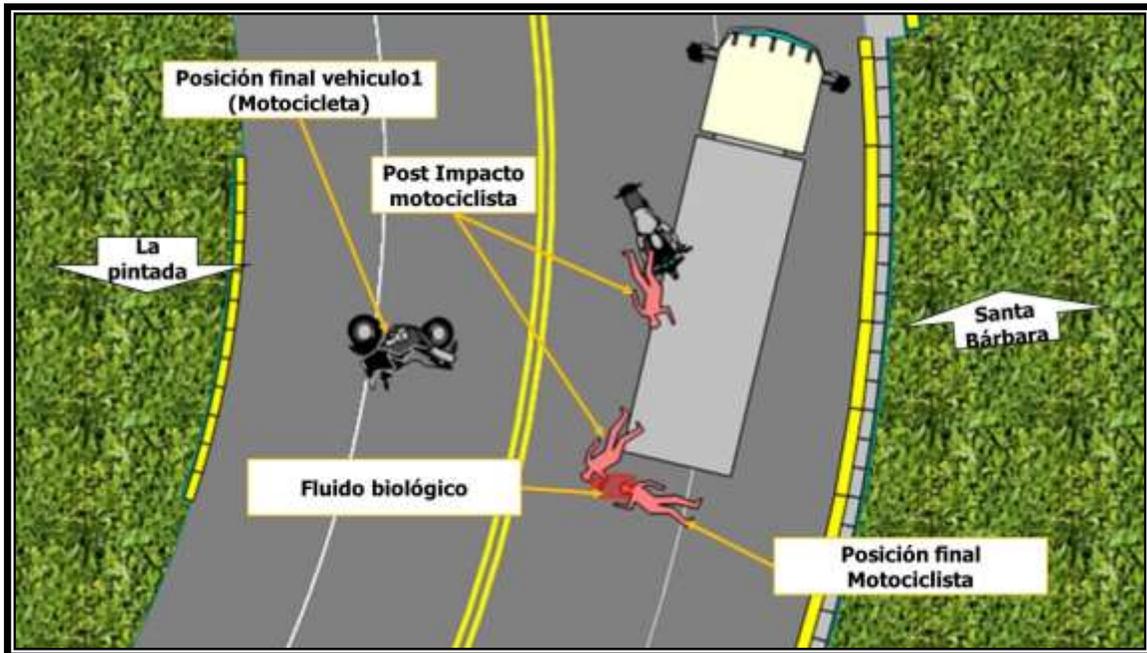
Imagen 4.4 Fase post impacto motocicleta- ocupante

Producto del tipo de impacto entre rodantes y debido a la diferencia de masas, el vehículo 1 (Motocicleta) es proyectada hacia su carril, devuelta hacia el carril que lleva a la Pintada haciendo que realice una rotación acotándose en posición final, fase en la cual se dio la caída del motociclista a la vía dejando un rastro de fluido biológico deteniéndose sobre la carpeta asfáltica, tal dinámica sin generar huella alguna por la motocicleta.

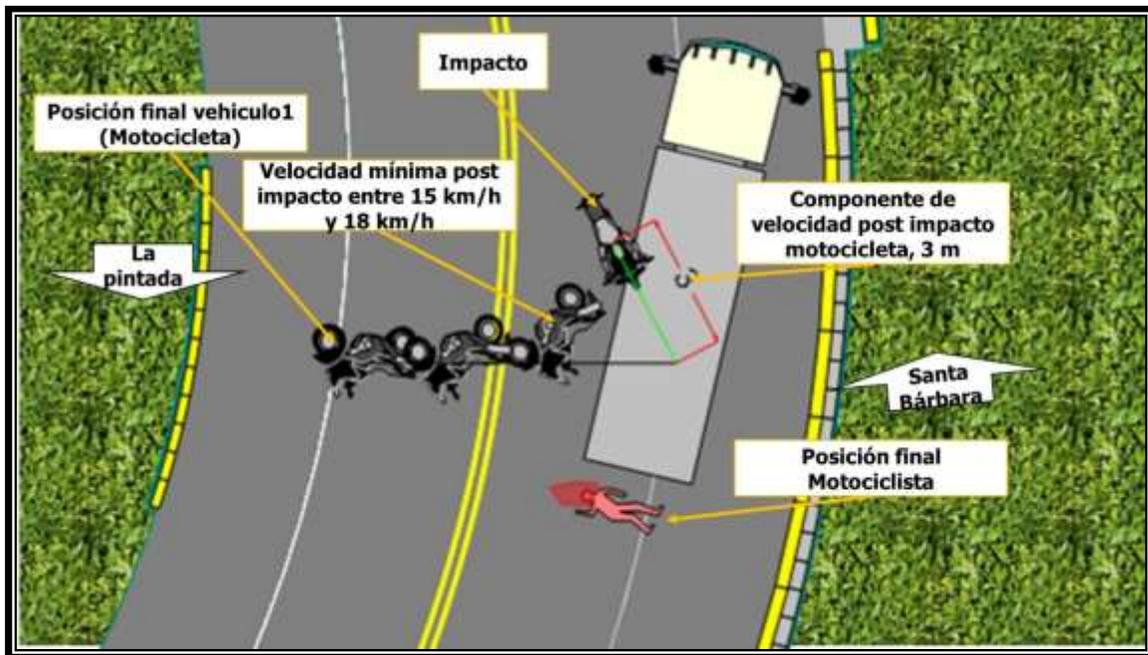
Imagen 4.6 Velocidad del vehículo 1 (Motocicleta)

Se determina que la velocidad mínima post impacto de la Motocicleta era del orden de **17 km/h**[†]. El anterior valor es el mínimo posible e indica conforme a los puntos de impacto y daños revestidos en las estructuras involucradas, que previo al impacto la motocicleta transitaba a una mayor velocidad.

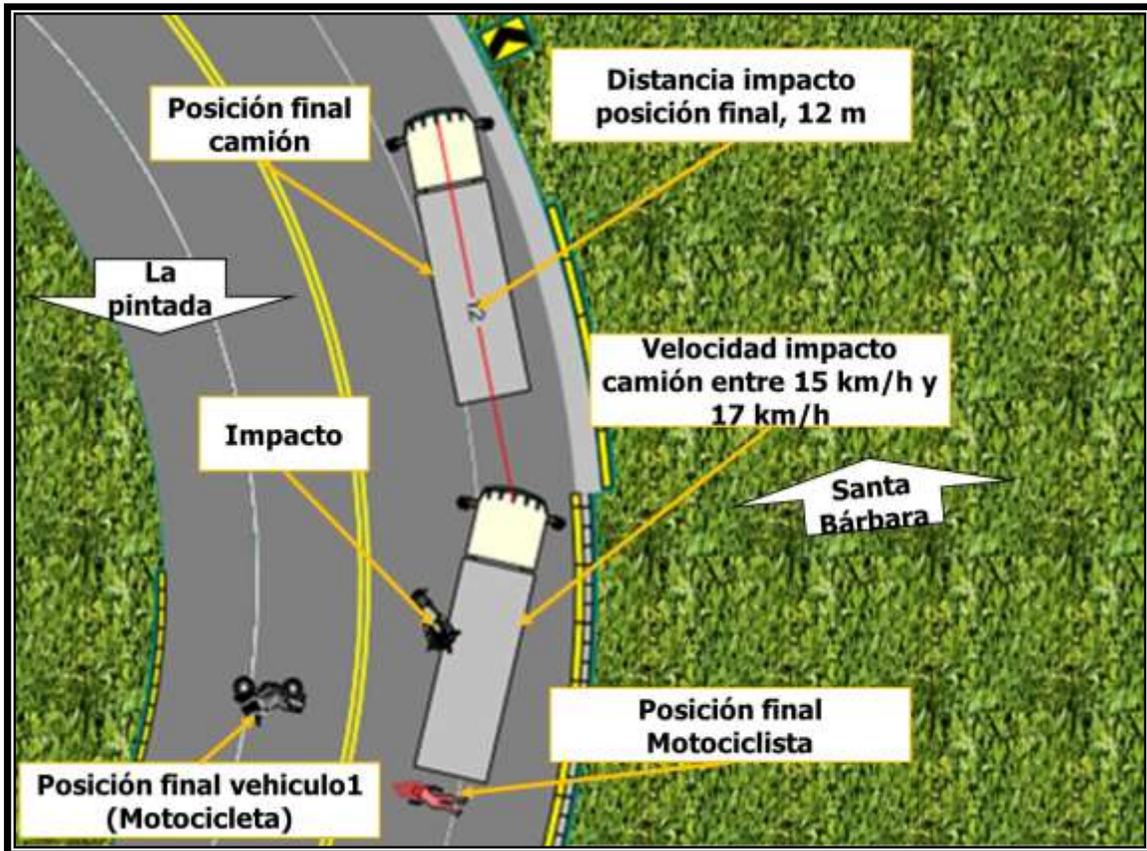
Imagen 4.7 Velocidad del vehículo 2 (Camión)

De las citadas consideraciones se establece la velocidad del camión en el orden de **16 km/h**[§]

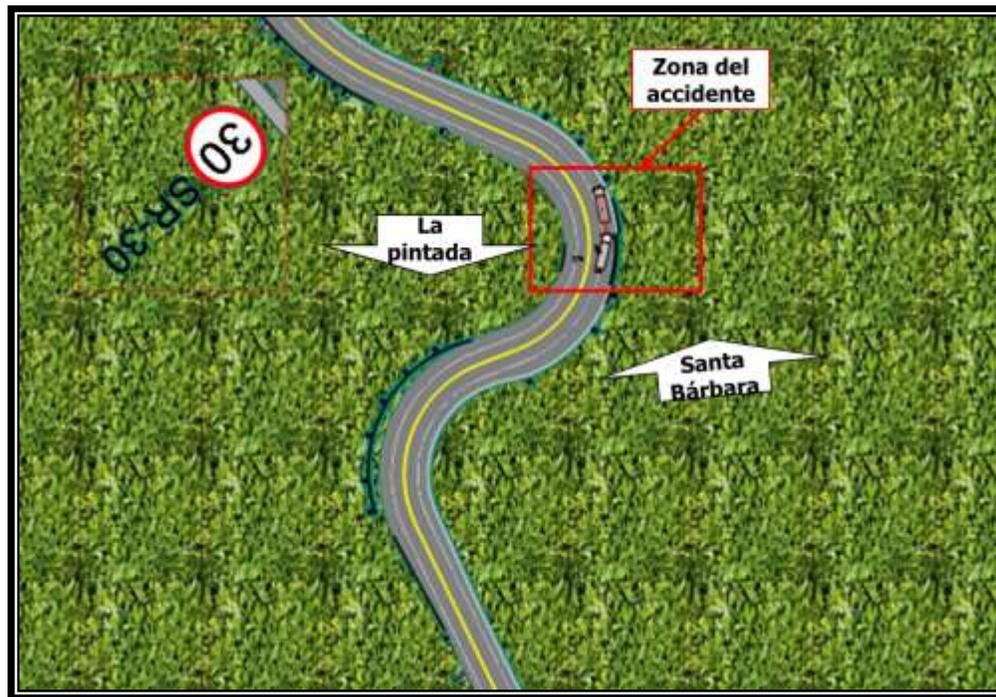
Imagen 4.8 Señalización zona del accidente

En el informe de la autoridad no se indicó la presencia de señalización alusiva al límite de velocidad en el sector. Durante el relevamiento de datos en la zona se encontró una señal SR – 30 "Velocidad máxima: 30 km/h", orientada en sentido La Santa Bárbara - La Pintada, ubicada antes de la zona de impacto y cuya fecha de instalación se desconoce.

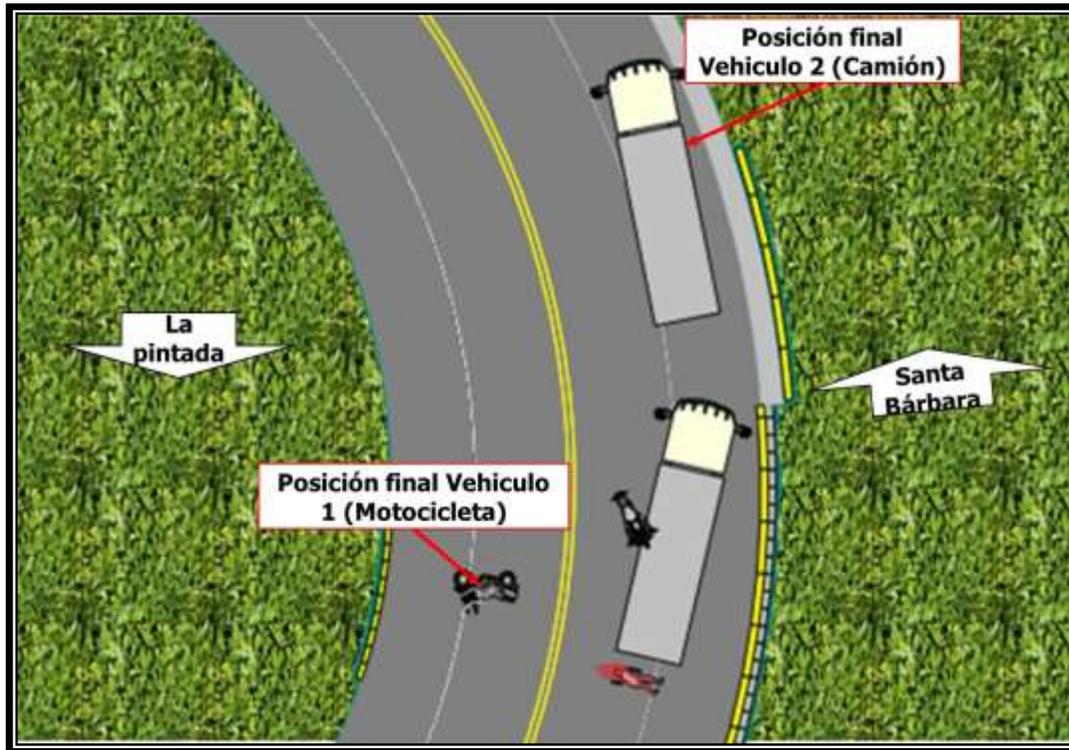
Imagen 4.9 Análisis de zona de impacto

- a. Considerando la posición final del vehículo 2 (Camión), sobre la berma derecha según su sentido de circulación en sentido La pintada - Santa Bárbara se determina que solo se pudo presentar el impacto sobre el carril que transitaba el camión hacia Santa Bárbara.

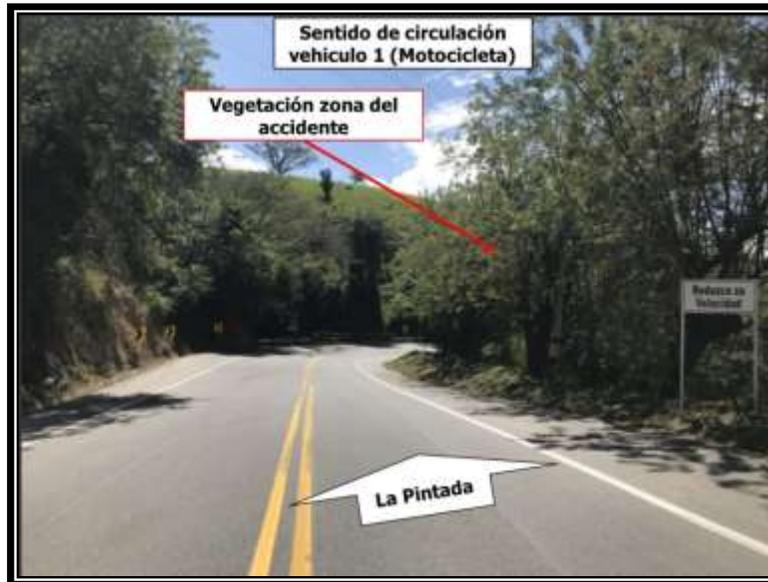
Imagen 4.10 Visibilidad en sentido circulación del Vehículo 1 (Motocicleta)

Teniendo en cuenta el relevamiento de datos en el lugar de hechos, se establece que la vía hacia su costado (A la derecha de la vía en sentido La Pintada - Medellín) cuenta con un talud de tierra, tal tipo de elemento puede ser considerados como obstáculo visual para los conductores que circulan para ingresar a la curva a fin de apreciar los elementos concurrentes tanto en su carril como en el contrario, por lo cual deben atender a su tránsito y desarrollarle por su respectivo carril.

- 6. Se halló hacia el costado interno de la vía (Curva) se encontraba vegetación que obstruía la visibilidad para los vehículos que circulan ingresan a la curva.*

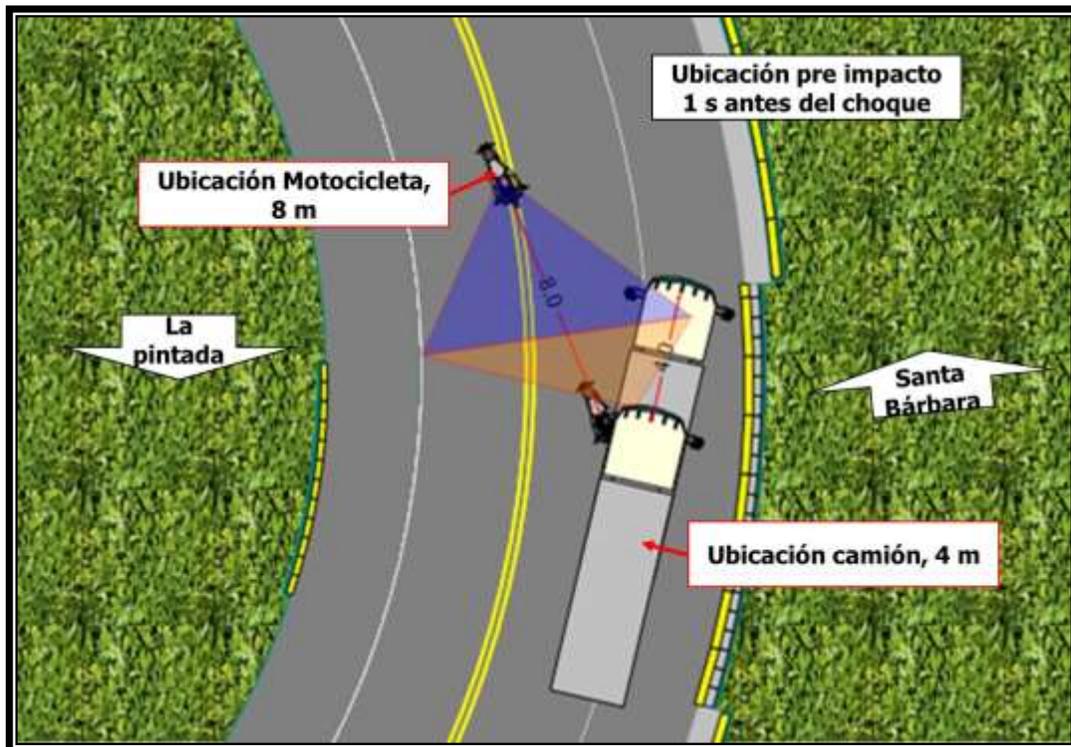
Imagen 4.12 Ubicación pre impacto de involucrados para tiempo 1 s

El anterior análisis muestra que a 1 s antes del choque, el conductor del camión circulando a 16 km/h, necesitaba 9 m para detenerse antes del choque y que la motocicleta tenía 8 m para detenerse antes del choque circulando a 30 km/h.
