ESTUDIO DE LOS CÁLCULOS ESTRUCTURALES **Y PATOLOGÍA DEL EDIFICIO BERNAVENTO**

ING. JESÚS HUMBERTO ARANGO TOBÓN

ING. JUAN CARLOS ORTIZ CARDONA

JUNIO DE 2014

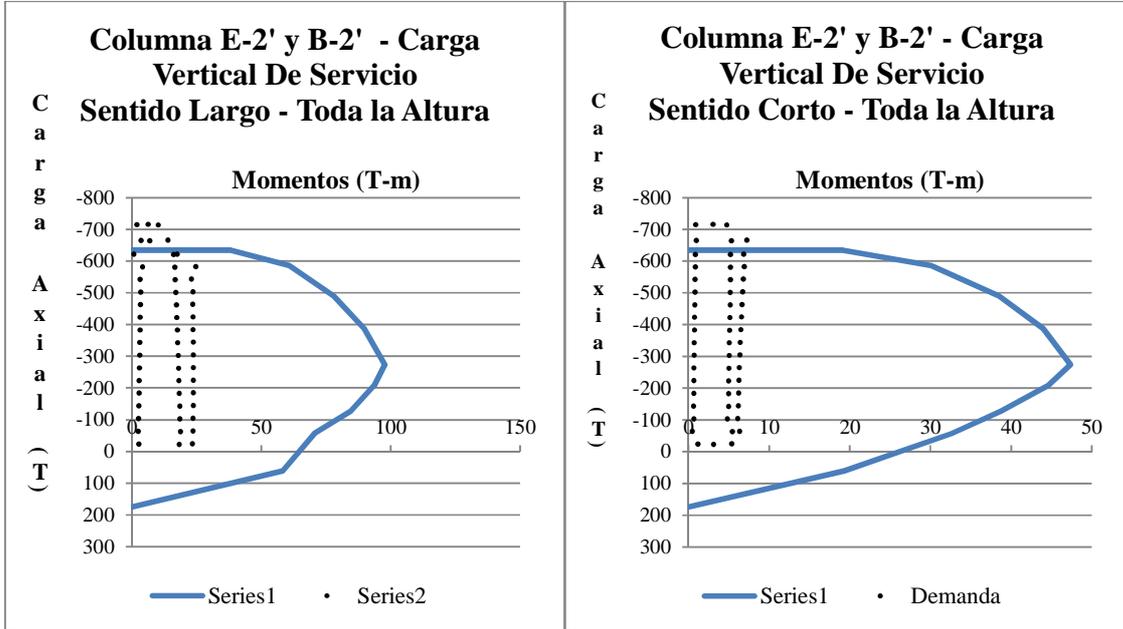
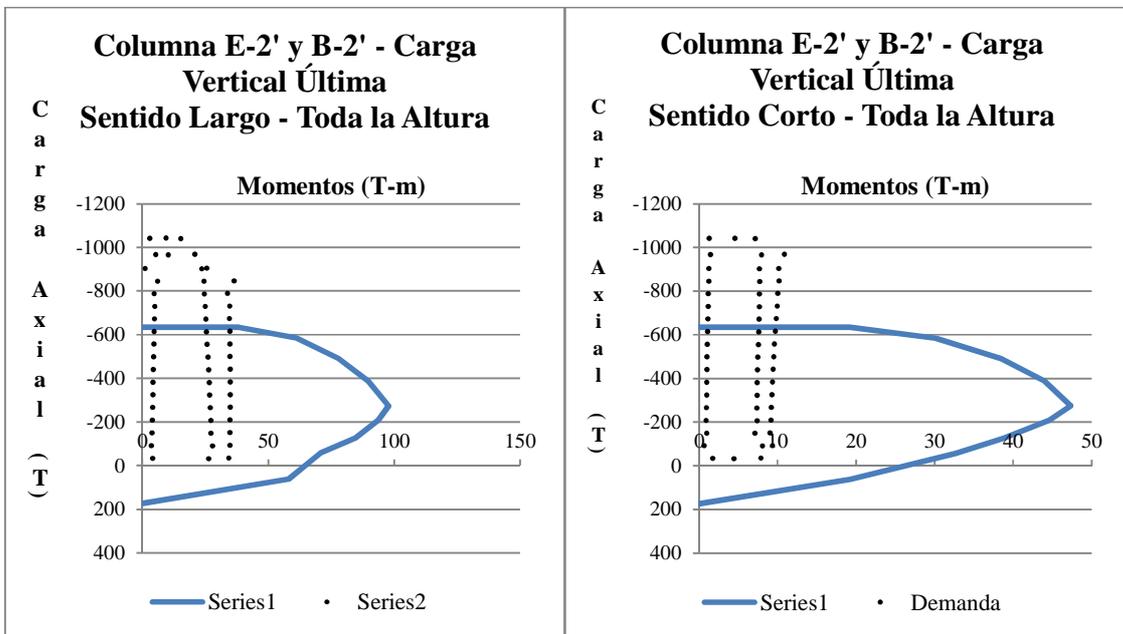
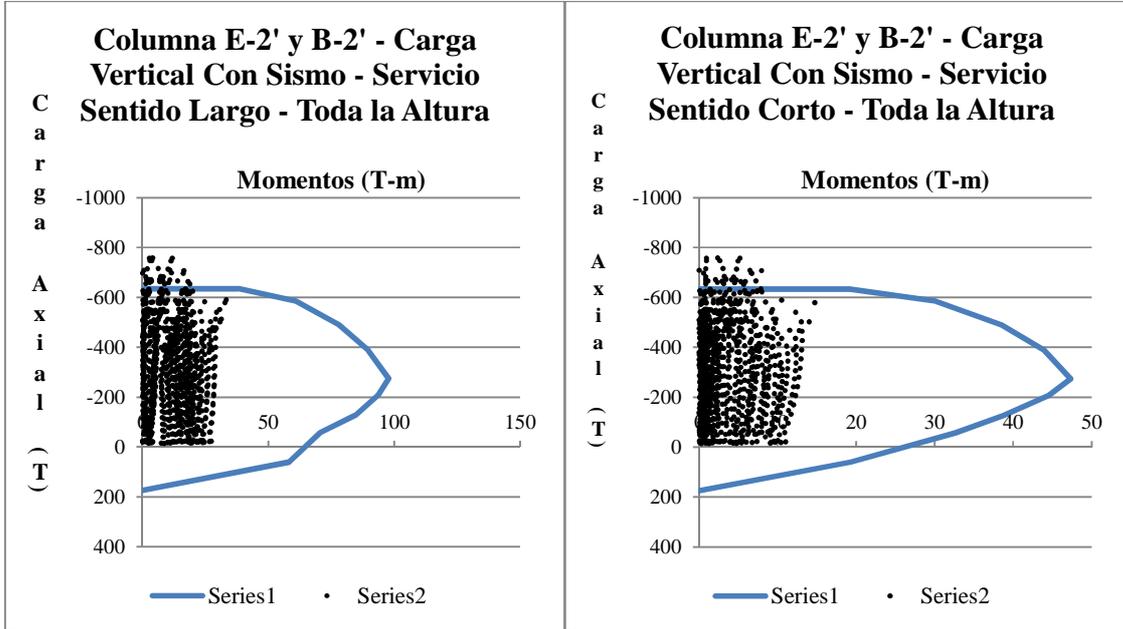
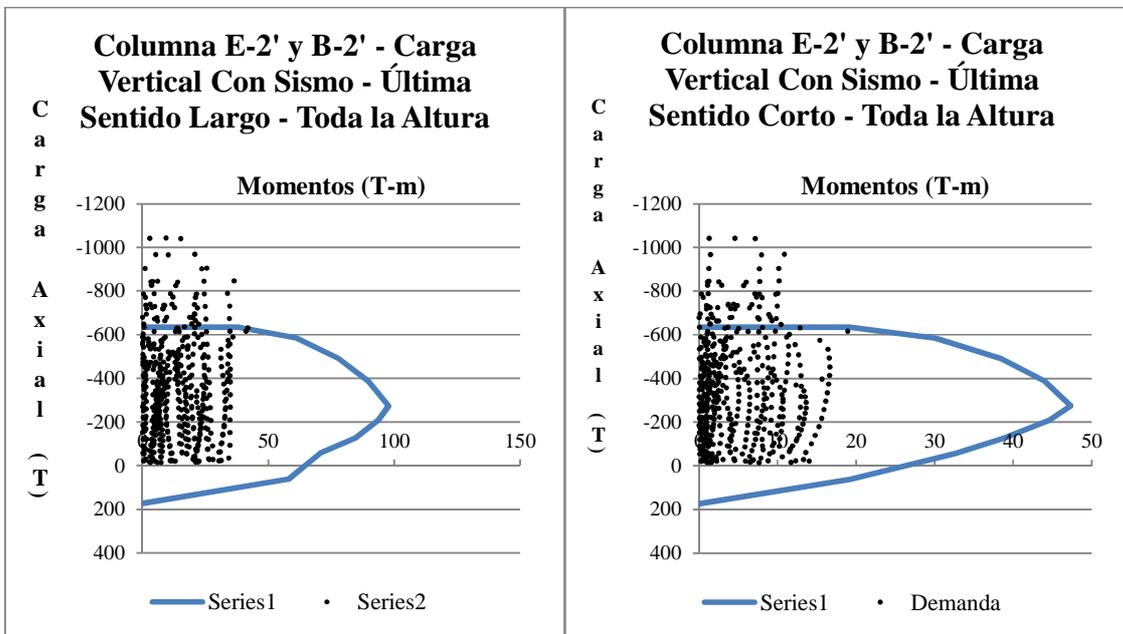
Columna E-2' y B-2':

Factor de seguridad de estas columnas por carga vertical de servicio = 1.28

Los puntos que se salen del diagrama de resistencia pertenecen a los pisos 1 a 4.

Coefficiente demanda/capacidad de estas columnas por carga vertical última = **1.13**

Los puntos que se salen del diagrama de resistencia pertenecen a los pisos 1 a 6.

Factor de seguridad de estas columnas por carga vertical de servicio = 1.23

8.4. Para corregir las deficiencias presentadas es necesario reforzar la estructura del edificio, principalmente las columnas de los 6 primeros pisos , para lo cual es necesario realizar el diseño respectivo. Dicho reforzamiento es viable y no muy costoso e implicará algunas pequeñas afectaciones a los espacios arquitectónicos.

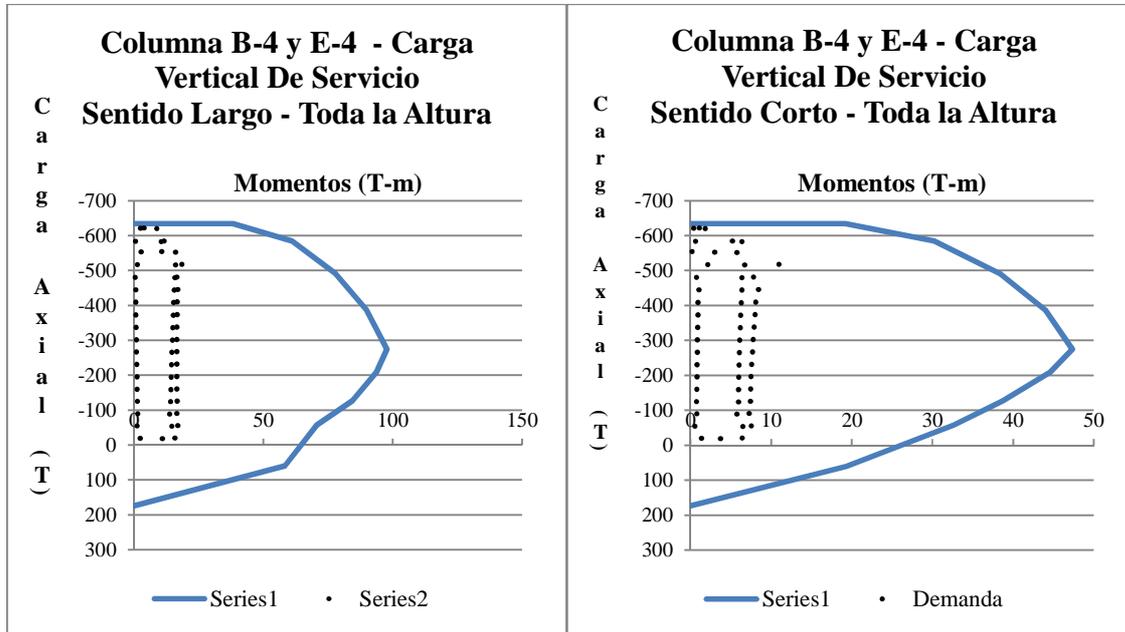
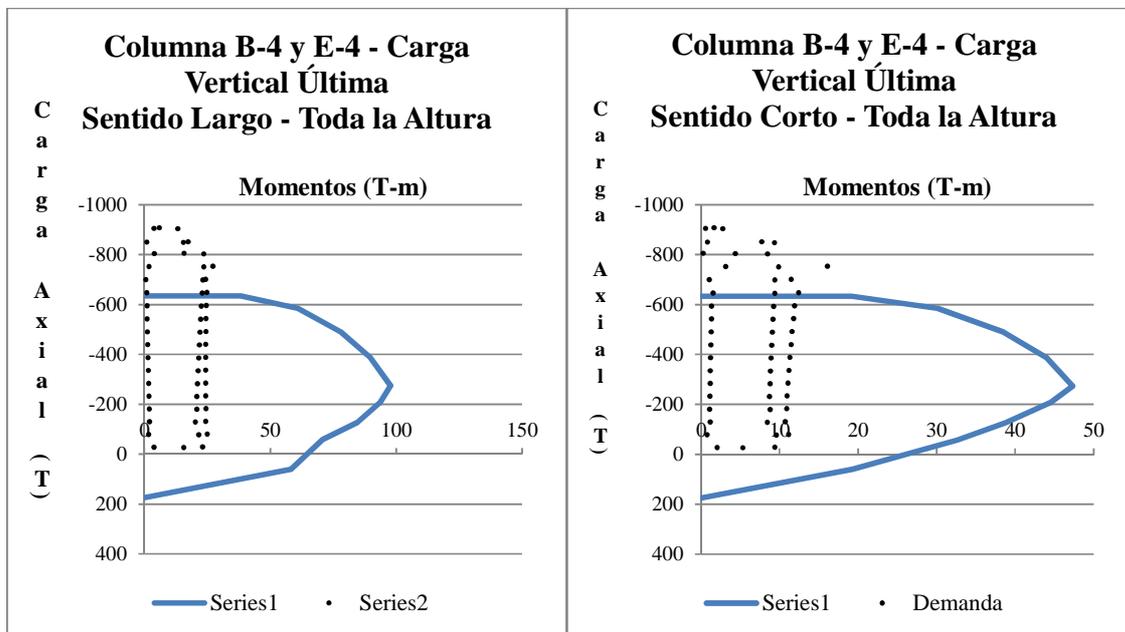
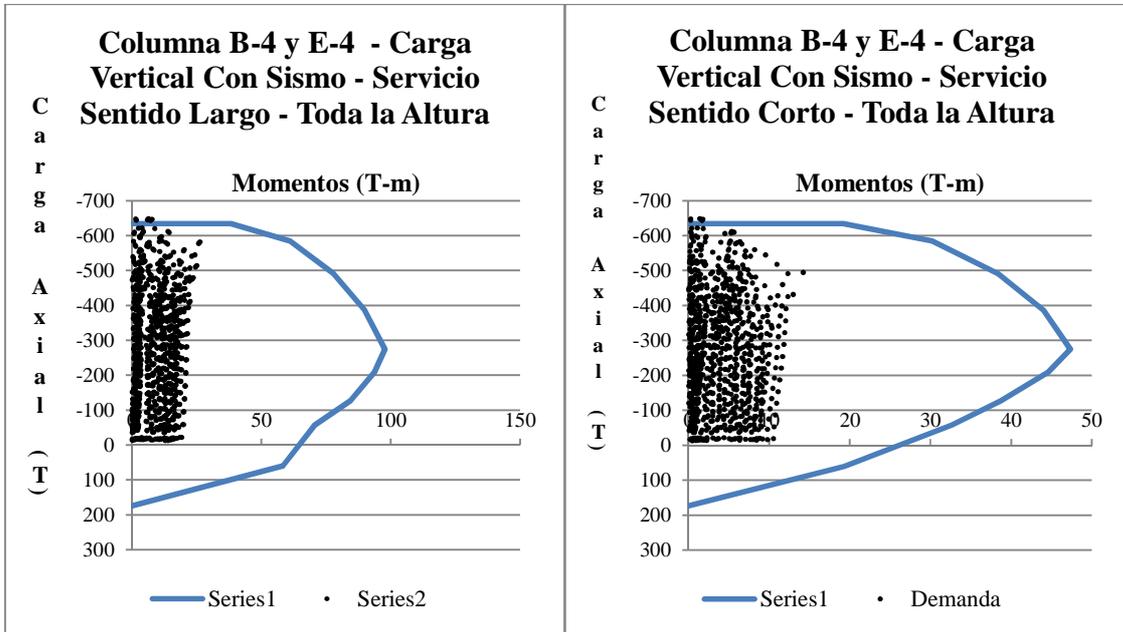
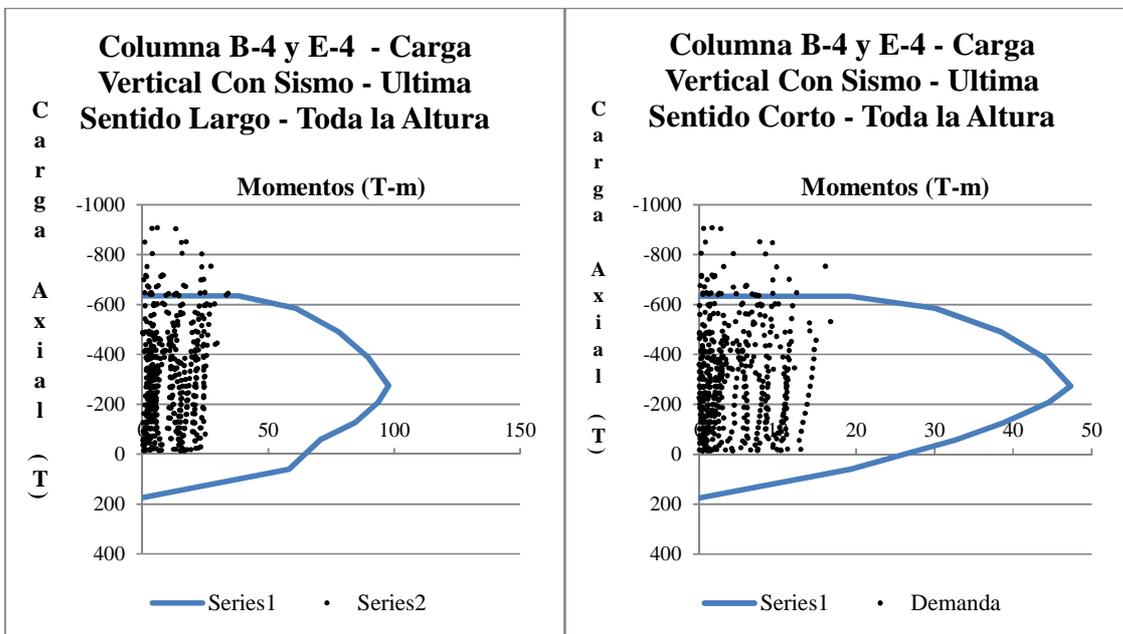
Columna B-4 y E-4:

Factor de seguridad de estas columnas por carga vertical de servicio = 1.47

Ningún punto sale del diagrama de resistencia.

Coefficiente demanda/capacidad de estas columnas por carga vertical última = **1.01**

Los puntos que se salen del diagrama de resistencia pertenecen a los pisos 1 a 4.

Factor de seguridad de estas columnas por carga vertical de servicio = 1.42

Los puntos que se salen del diagrama de resistencia pertenecen a los pisos 1 a 2.

Coefficiente demanda/capacidad de estas columnas por carga vertical última = **0.99**

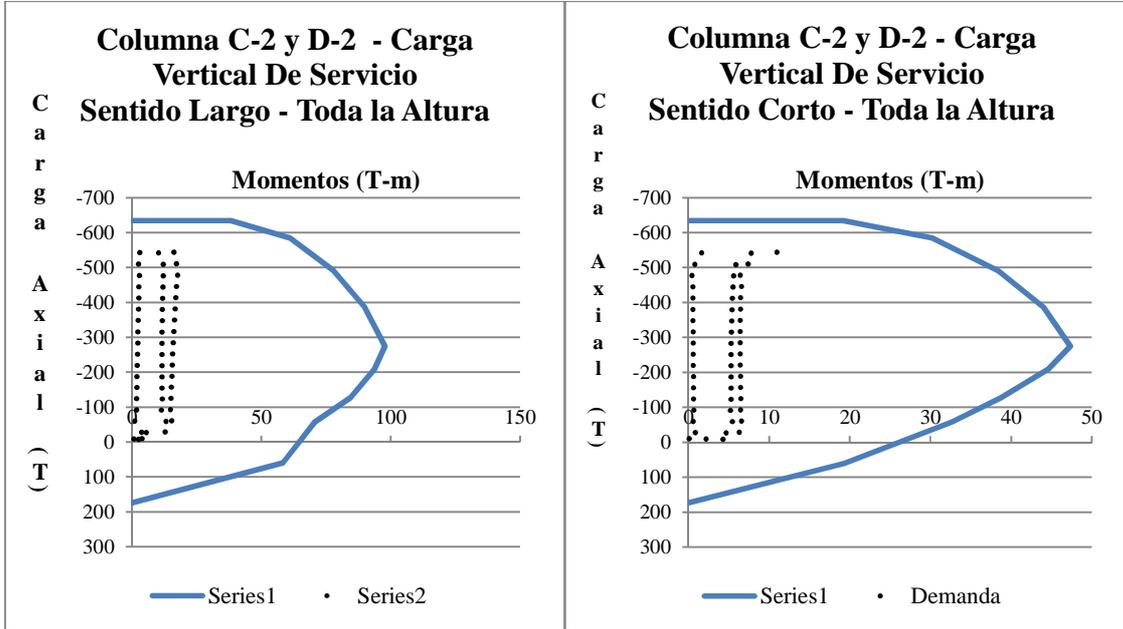
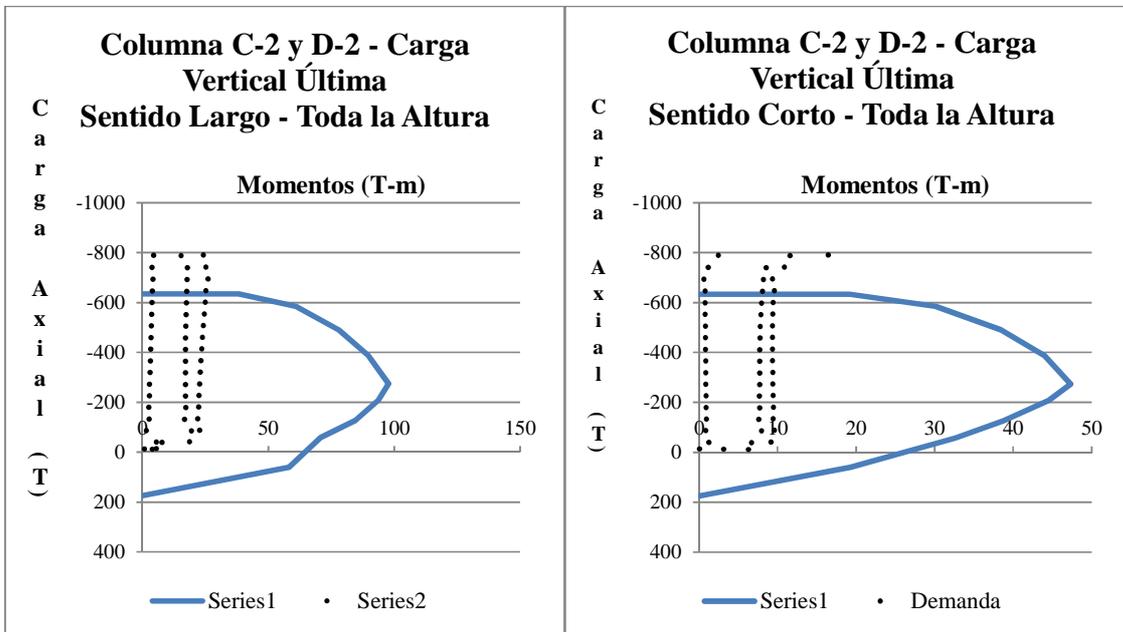
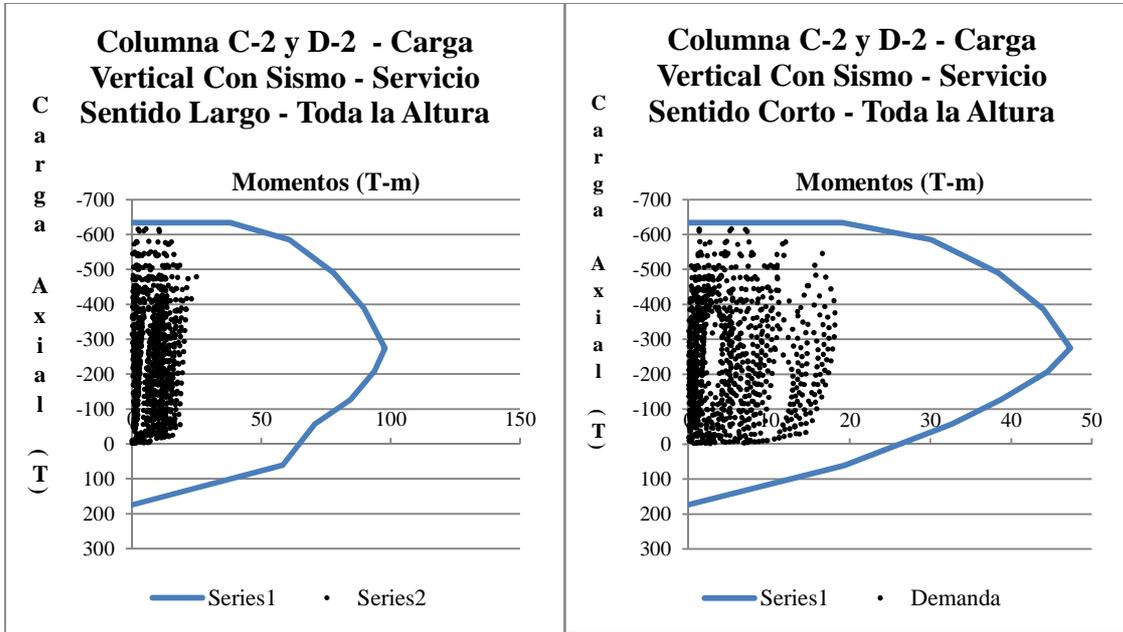
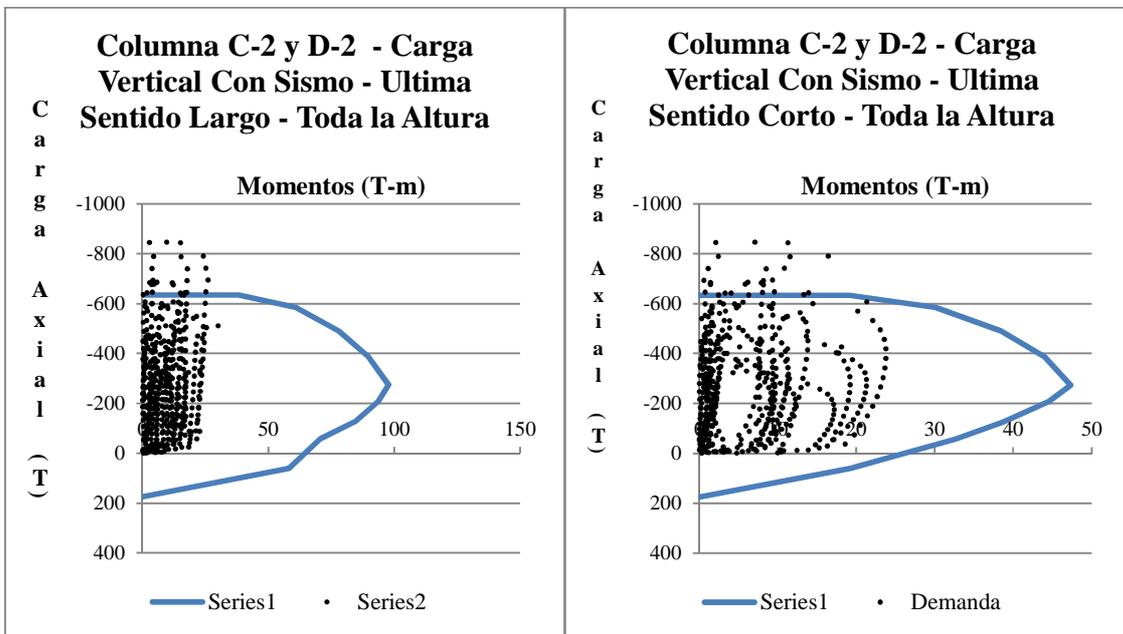
Columna C-2 y D-2:

Factor de seguridad de estas columnas por carga vertical de servicio = 1.69

Ningún punto sale del diagrama de resistencia.

Coefficiente demanda/capacidad de estas columnas por carga vertical última = **0.86**

Los puntos que se salen del diagrama de resistencia pertenecen a los pisos 1 a 3.

Factor de seguridad de estas columnas por carga vertical de servicio = 1.50

Coefficiente demanda/capacidad de estas columnas por carga vertical última = **0.92**

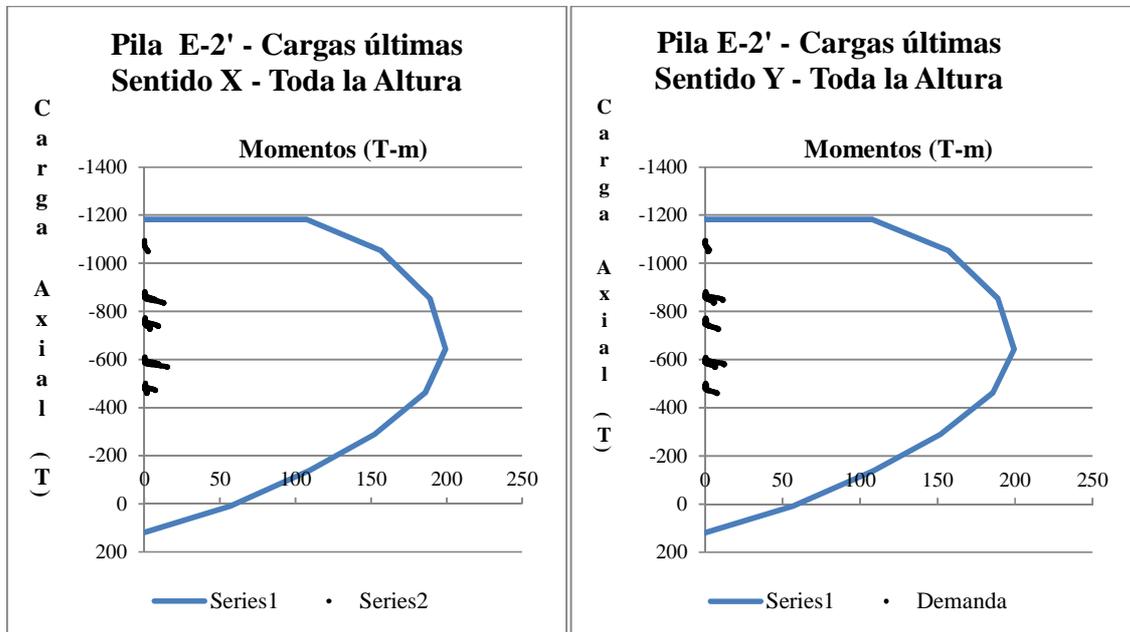
Como se puede observar en los diagramas para la pila más exigida, el elemento esta en capacidad de soportar todas las fuerzas axiales y momentos dados por cargas mayoradas para todas las combinaciones de carga últimas.

Las pilas resisten las solicitaciones actuantes, pero no se cumple con la norma NSR-98 en su cantidad de refuerzo, pues los planos expresan que deben ubicarse 11 barras #6; pero la cuantía mínima del 0.5% que obliga la norma equivale a 20 barras #6.

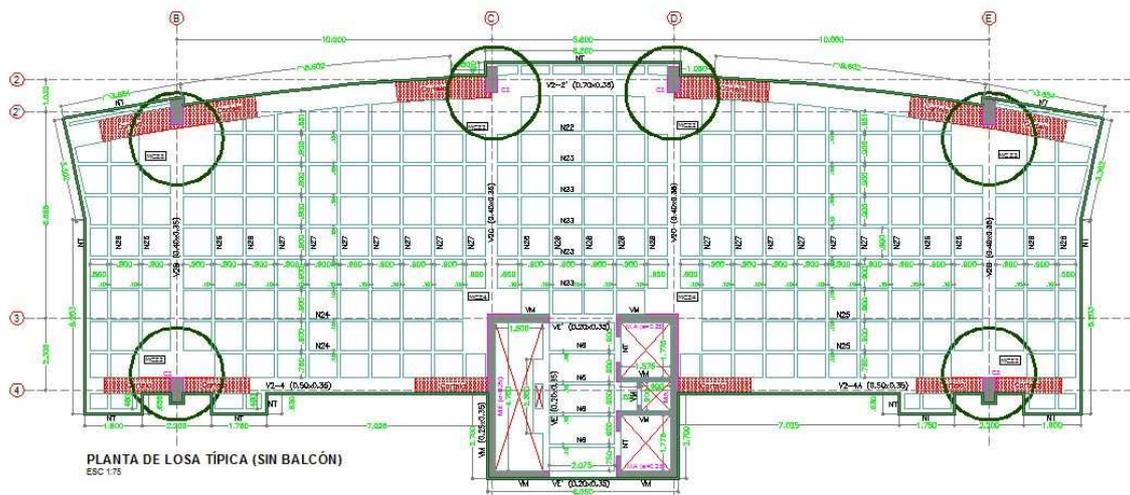
Realizando un chequeo con el refuerzo ubicado en vigas y especificado en planos estructurales, se determina que las zonas indicadas en el gráfico siguiente con un círculo, son las vigas con mayores solicitaciones y requerimientos de acero (V2B y V2C).

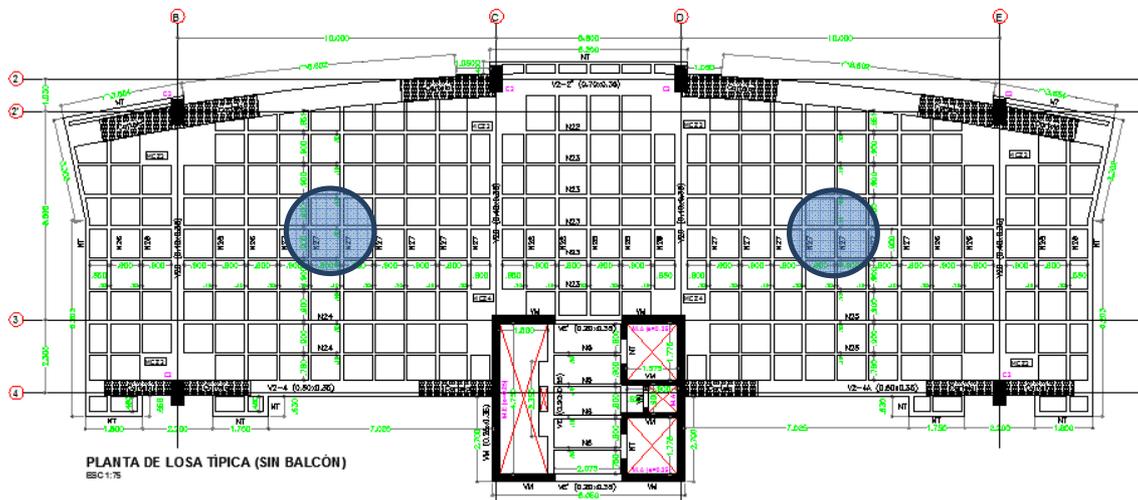
Las máximas deflexiones que se dan en la estructura analizada ocurren en los puntos de la losa típica mostrados en el gráfico anterior.

DEFLEXIONES MÁXIMAS EN LOS PUNTOS INDICADOS	Deflexión encontrada	Deflexión Máxima Permitida: $L/240$	Cumple	Grado de incumplimiento	Observaciones
A largo plazo	5.07 cm	4.00 cm	No	Medio	Como no se ubicaron contraflechas, esta deformación puede producir daños en elementos no estructurales y fisuración.
