DICTAMEN TÉCNICO QUE PERMITA DETERMINAR LAS CONDICIONES ACTUALES DEL INMUEBLE UBICADO EN LA CARRERA 29 No. 54-52 Y 54-56 DE LA CIUDAD DE BUCARAMANGA Y LAS POSIBLES CAUSAS DE LAS AFECTACIONES PRESENTES.

PROCESO ORDINARIO No. 68001-31-03-005-2013-00105-01
GLADYS HELENA REY URIBE Y OTROS
CONTRA
DISEÑARQ CONSTRUCTORES Y OTROS.

BOGOTÁ D.C. FEBRERO 24 DE 2022 Versión 1

REALIZADO POR: SAMUEL ARTURO RAMÍREZ MARTÍNEZ

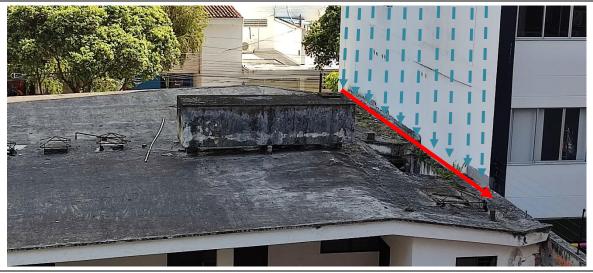
CUBIERTA: Placa en concreto reforzado, con resanes en el lindero impermeabilización en la unión de esta con el edificio OPUS. Para evitar filtraciones a la casa entre esta y el edificio, ya que el edif. Opus , este le aporta un buen caudal de aguas lluvias por escurrentia superficial de la gran fachada conlindante.

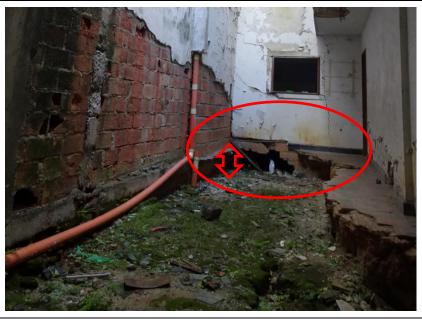
BAJO ESPACIO 111: Detalle del hundimiento del suelo, bajo la cocina (socavación)

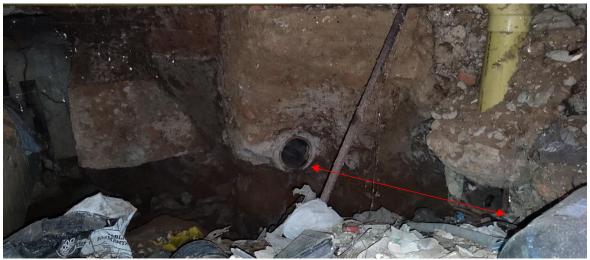
ESPACIO 111: Debajo del piso de la cocina o placa, se aprecia una caverna generada por el hundimiento del suelo y los asentamientos diferenciales de los cimientos, más la acción por la ruptura de tuberías de aguas servidas (cañerías) y potable, que en su momento saturaron el suelo, por causas antrópicas, al afectar las tuberías, previo al colapso parcial de la vivienda, con la construcción de la pantalla de los garajes subterráneos del edifico OPUS y por ende su excavación y posterior anclaje de estas estructuras debajo de la casa, por acción de las perforaciones. Al romperse las tuberías subterráneas, se satura el suelo, modificando las propiedades mecánicas y de resistencia, induciendo al deslizamiento.

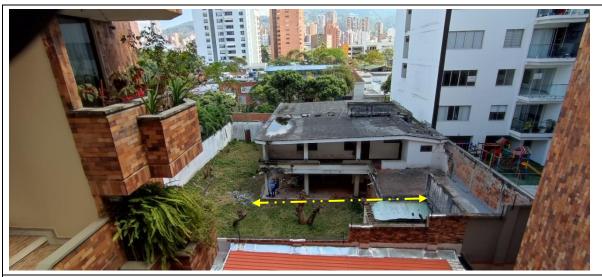
ESPACIO 116: Jardín en césped, se accede desde la carrera 29 e interiormente por los espacios 117, 119 y 120, identificados como terraza y estadero, donde se aprecia una línea de falla (color amarillo punteado) línea de un anclaje de la primera línea del muro de contención (pantalla), por debajo de la casa afectada por las perforaciones y los anclajes que la atraviesan en el subsuelo, y en este sitio donde termina la placa de piso de la casa y empieza en jardín, se aprecia un volumen de la lechada de cemento, mortero con agregados finos, bombeando, utilizado en actividades de anclaje, para llenado de los bulbos a presión.

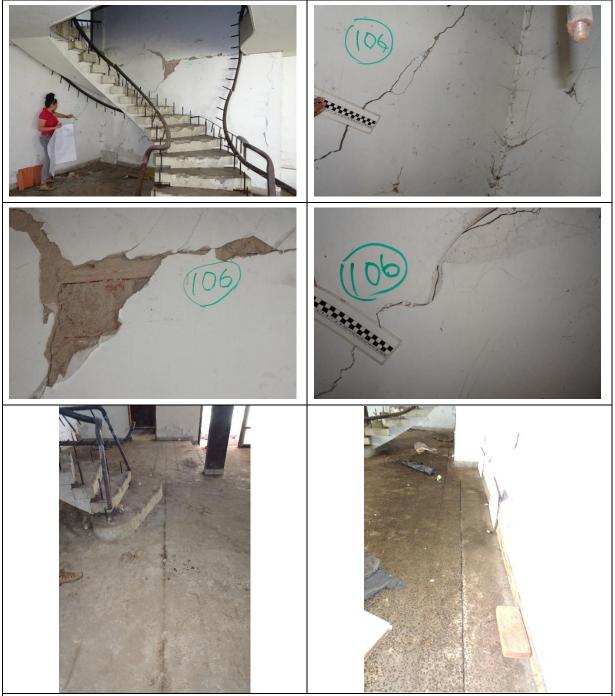
ESPACIO 106-108: Correspondiente al punto fijo de las escaleras principales y comedor, se aprecian grietas de considerable espesor, cabe anotar que este espacio comparte muros divisorios en su diseño arquitectónico, con el espacio 107 "patio", que se vio muy comprometido con las afectaciones a causa del derrumbe, del 6 de noviembre de 2011. Se aprecian además grietas longitudinales en los acabados del piso en granito, en guarda escobas y en su superficie, por las pegas separado las baldosas.

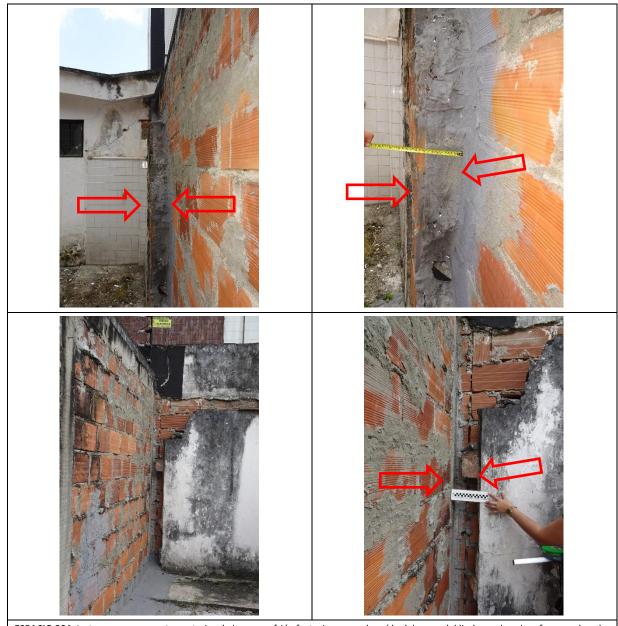
ESPACIO 204: La terraza, como parte posterior de la casa sufrió afectaciones con la caída del muro del lindero, el cual no fue remplazado, el muro que se aprecia es de la nueva obra, está el espacio que dejo el muro anterior de la casa, al colapsar.

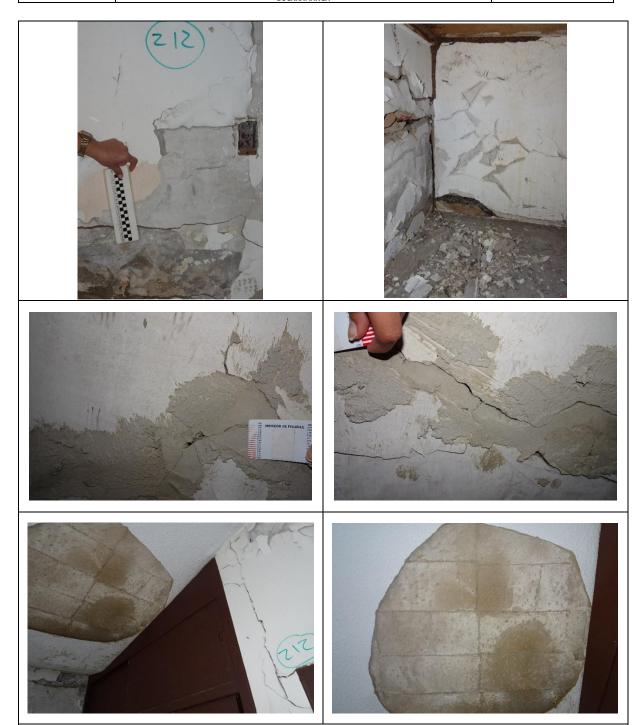
ESPACIO 212: Estudio, afectado por asentamientos como se puede apreciar, cabe anotar que este espacio colinda con el nuevo edificio OPUS, y esta sobre el garaje de la casa, espacio que se vio muy afectado con el colapso parcial de la casa, el cielo raso en cemento se ha venido desprendiendo, por posibles causas generadas por el asentamiento, ha afectado la cubierta de concreto reforzado, apareciendo goteras. Ejes 1 y 2.

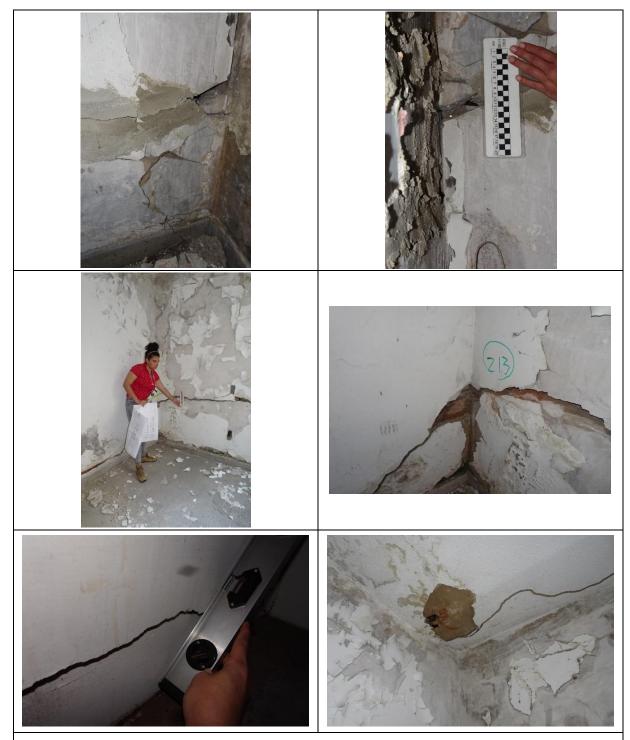
ESPACIO 213: Cuarto de costura, presenta serias afectaciones por el asentamiento diferencial de la casa en este costado, entre el eje 1 y 2, con desplazamiento en el plano horizontal y vertical, afectación en el cielo raso. Este espacio, esta sobre el lugar del garaje y patio interior, espacios que colapsaron.

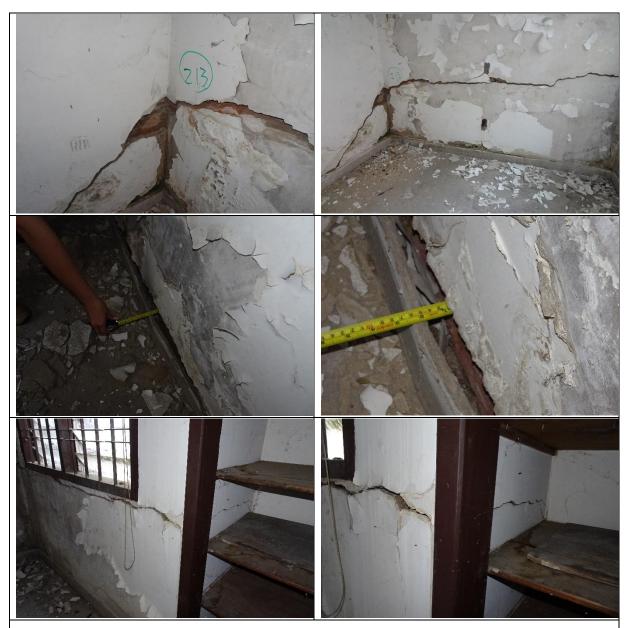
ESPACIO 213: Cuarto costura, ubicado sobre el garaje de la casa. Las afectaciones son muy severas, como se aprecia en las imágenes.

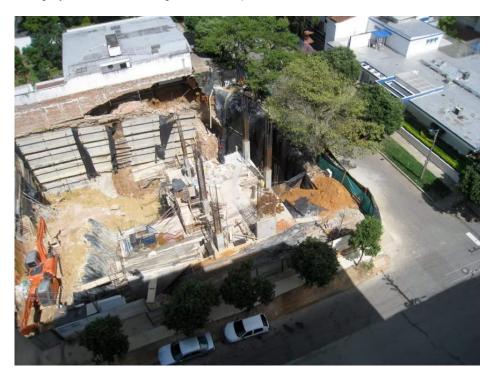
IMAGEN 12. GRADO DE AFECTACIÓN LA FOTOGRAFÍA DESCRIBE EL GRADO DE AFECTACIÓN CON EL COLAPSO DEL MURO EN LA COLINDANCIA CON LA CASA. Fuente: Familia Rey-Uribe.

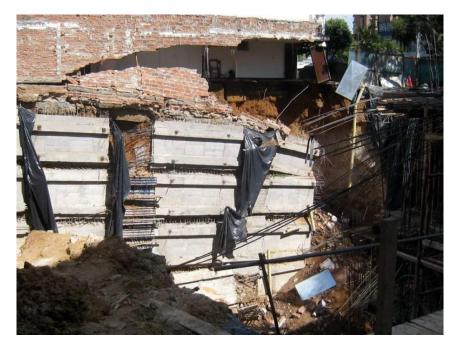
IMAGEN 13. DERRUMBAMIENTO DEL MURO CON EL DERRUMBAMIENTO DEL MURO LA CASA PIERDE SOPORTE Y DESESTABILIZA SU ESTRUCTURA PORTANTE. LOS CIMIENTOS QUEDAN SIN SOPORTE. Fuente: Familia Rey-Uribe.

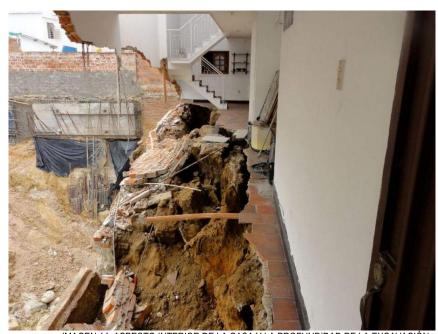
IMAGEN 14. ASPECTO INTERIOR DE LA CASA Y LA PROFUNDIDAD DE LA EXCAVACIÓN ASPECTO AL INTERIOR DE LA CASA (ENTRE EJES 1 Y 2, ESPACIOS 105,107 Y 109) Y LA PROFUNDIDAD DE LA EXCAVACIÓN VERTICAL (12.00 METROS) PARA LOS FUTUROS SÓTANOS DE GARAJES DEL EDIFICIO OPUS. Fuente: Familia Rey-Uribe.

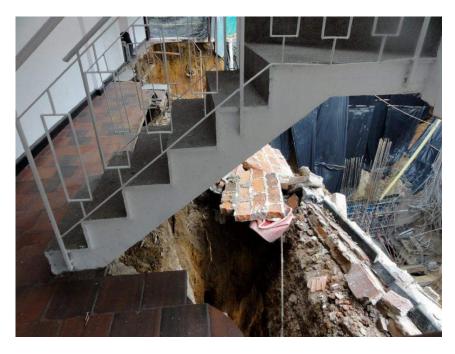
IMAGEN 15. ASPECTO INTERIOR DE LA CASA - ESPACIO 205 ASPECTO INTERIOR DE LA CASA, ESPACIO 205 ESCALERAS SERVICIO, SE APRECIA LA SITUACIÓN DE LA CASA, ENTRE LOS EJES 1 Y 2. DESDE EL SEGUNDO PISO. Fuente: Familia Rey-Uribe.

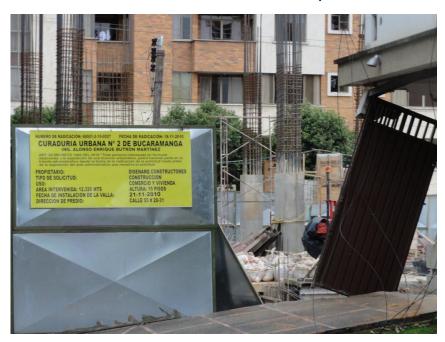
IMAGEN 16. ASPECTO FRONTAL DESDE LA CARRERA 29 A LA EDIF. OPUS. VISTA DESDE LA CARRERA 29, SE APRECIA EL GRADO DE AFECTACIÓN DE LA CASA AL PERDER SUS MUROS COLINDANTES CON LA NUEVA OBRA QUE SE DESARROLLA DEL EDIFICIO OPUS. Fuente: Familia Rey-Uribe.

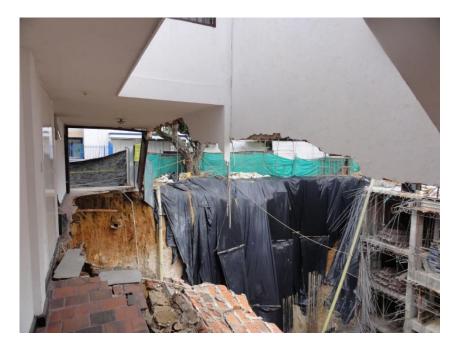
IMAGEN 17. ASPECTO INTERIOR CON VISTA A LA CARRERA 29. ASPECTO DEL CAOS, PRODUCTO DEL COLAPSO DEL MURO DE CONTENCIÓN Y AFECTACIÓN DE LA CASA. SE RESALTA LA PARTE DEL ANDEN Y DE LA VÍA PÚBLICA. LA SOCAVACIÓN PRODUCTO DEL DERRUMBE. Fuente: Familia Rey-Uribe.

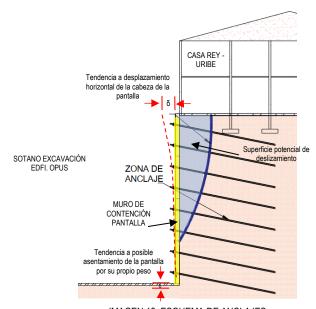
IMAGEN 18. ESQUEMA DE ANCLAJES
ESQUEMA A MANERA DE EJEMPLO DE UBICACIÓN DE ANCLAJES DEL MURO DE CONTENCIÓN, SU POSIBLE DESPLAZAMIENTO
HORIZONTAL EN LA CABEZA DEL MURO Y POSIBLE ASENTAMIENTO DEL MISMO.

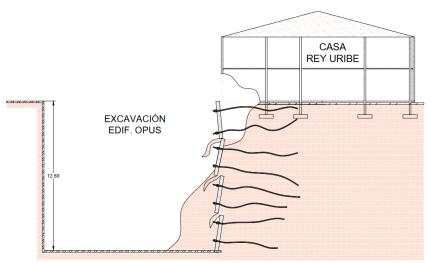
IMAGEN 20. ESQUEMA DE DESLIZAMIENTO

ESQUEMA SOBRE EL DESLIZAMIENTO, SE DETALLA LA DEFORMACIÓN DE LOS ANCLAJES INSTALADOS, REDUCIENDO LA TENSIÓN DE LOS MISMOS, PERMITIENDO QUE LA PANTALLA SE AFECTARA Y FALLARA, EL FLUJO DEL SUELO EN LA BASE DE LA PANTALLA DISMINUYE LA CAPACIDAD PORTANTE DE LA FUNDACIÓN Y LA PANTALLA NO TIENE SOPORTE. UNA VEZ SE DISTORSIONARON LOS ANCLAJES, GENERA FALLA "RETROGRESIVA" DEL TALUD EN DIRECCIÓN DE LA CASA VECINA.

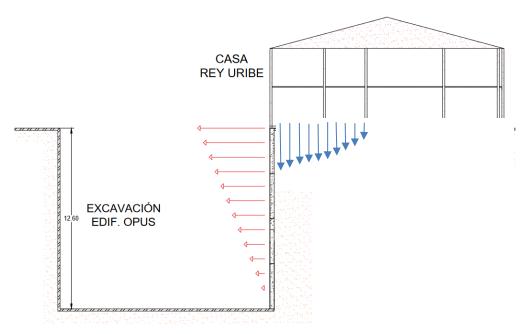
IMAGEN 21. DIAGRAMA DE DISTRIBUCIÓN POSIBLES ASENTAMIENTOS EN EL TRASDOS DE LA PANTALLA. EMPUJES DEL SUELO DEBAJO DE LA CASA SOBRE EL MURO, SIENDO MAYORES EN LA CABEZA DEL MURO Y LOS ASENTAMIENTOS DE LA CASA (TRASDOS), QUE DEPENDEN DIRECTAMENTE DE LA DEFORMACIÓN DE LA PANTALLA.

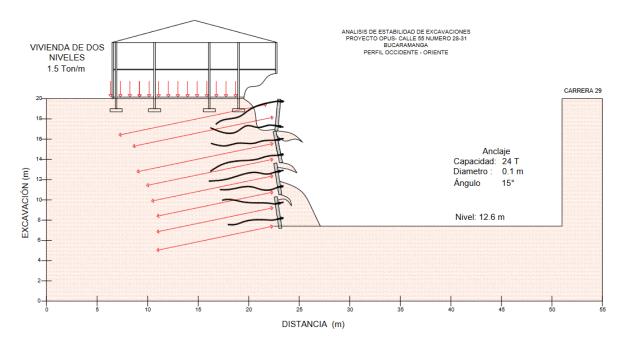
IMAGEN 22. ESQUEMA DE DESESTABILIZACIÓN LA DESESTABILIZACIÓN DEL SUBSUELO, DESPRENDIMIENTO DE ANCLAJES Y COLAPSO DEL MURO, ARRASTRANDO PARCIALMENTE LA CASA AL FONDO DE LA EXCAVACIÓN.

Se determina que, las afectaciones que presenta la casa, son originadas por las excavaciones, anclajes y colapso del muro de contención (pantalla), alterando el subsuelo de la casa y su estructura, fracturándola y provocando su caída parcial.

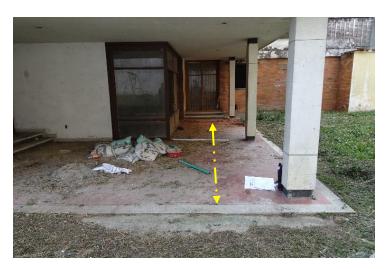
ser conducido al interceptar tuberías afectadas en la actividad de perforación para los anclaies, este mortero es muy fluido con agregados finos, y al parecer uno de las perforaciones de la primera línea de los anclajes, se desvió y por ahí se condujo el volumen de mortero o lechada, bombeando a presión, bajo la placa reforzada del primer piso de la casa en este sector y afloro en el jardín, en el suelo suelto, el cual opone menor resistencia para fluir libremente.

IMAGEN 23. AFLORAMIENTO DE CONCRETO EN EL JARDÍN. AFLORAMIENTO DE CONCRETO, EN DIRECCIÓN DE LOS ANCLAJES DE LA PRIMERA LÍNEA.
