ASUNTO: Referencia a Radicados de Ingreso **CDMB No. 16390 y 14407** del 2021.

CORPORACIÓN AUTÓNOMA REGIONAL PARA LA DEFENSA DE LA MESETA DE BUCARAMANGA - CDMB	
		ELABORÓ: SUBDIRECTOR(A) SURYT	REVISÓ: DELEGADO DIRECCIÓN SIGC
Código: M-RA-FO03	Versión: 4	INFORME DE VISITA TÉCNICA PARA GESTIÓN DEL RIESGO

DIRECCION: TALUD COLINDANTE CON LAS CASA DE JUSTICIA DEL MUNICIPIO DE FLORIDABLANCA, SANTANDER.

DESCRIPCIÓN: Se realizó visita técnica de inspección ocular al talud colindante con la Casa de Justicia del municipio de Floridablanca (Ver Ilustración 1), el cual se encuentra situado dentro de la COMUNA 8: LA CUMBRE – EL CARMEN en el barrio El Carmen de la ciudad (Ver Ilustración 2), de conformidad a la consulta realizada a la cartografía de la División Político Administrativa Urbana del municipio de Floridablanca.

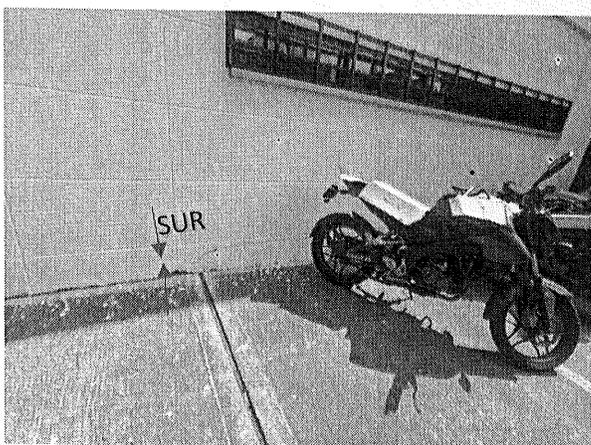
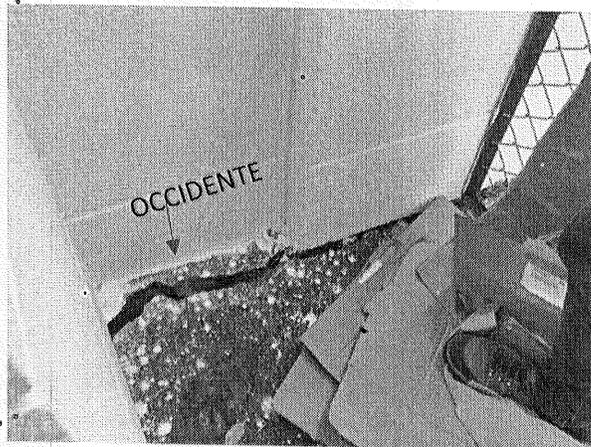
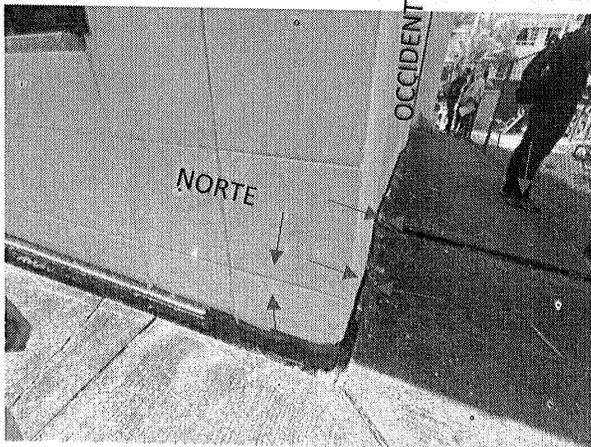
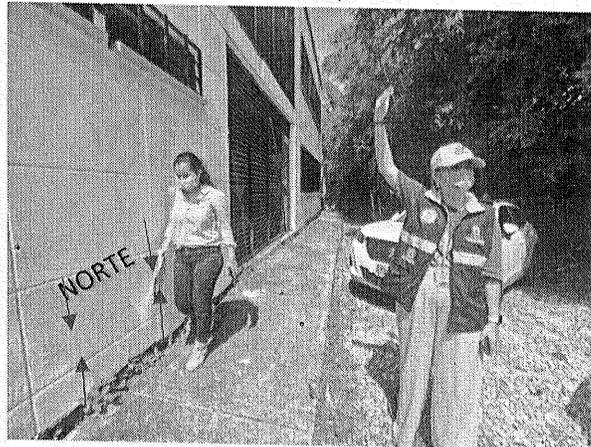
- Se realiza recorrido por el costado norte de la casa de justicia del municipio de Floridablanca, en donde se evidencia desprendimiento del paso peatonal que se encuentra a lo largo del perímetro de la estructura, producto posiblemente de posibles asentamientos que se están presentando en el terreno, especialmente en el costado Norte, Occidente y Sur de la misma. (Ver Ilustración 1).

Fotografía 1. Evidencia de los asentamientos evidenciados alrededor de la casa de justicia del municipio de Floridablanca (Fuente propia).

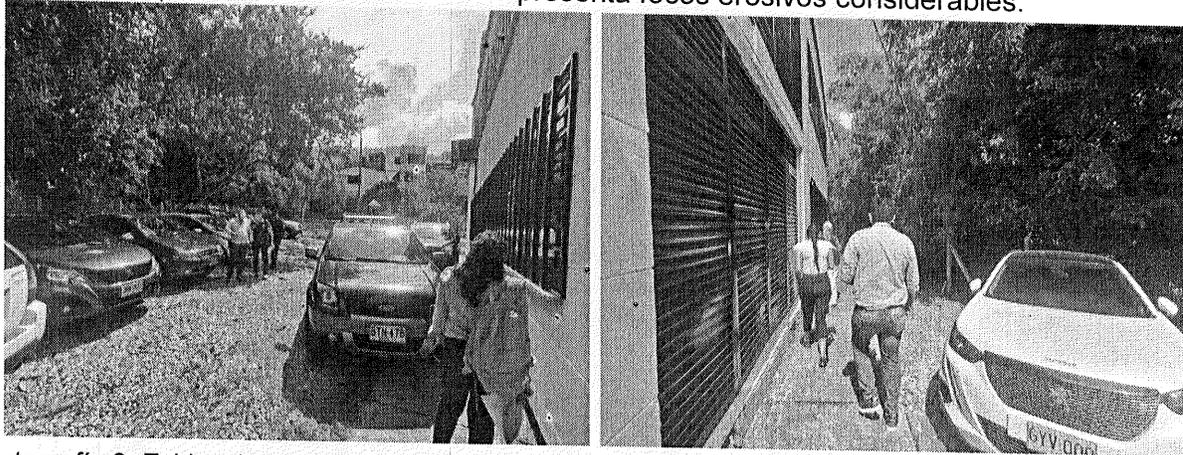
- Se evidencia que en la corona del talud, se encuentra una franja de terreno de aproximadamente 5 – 12 metros de ancho, como aislamiento de la estructura al borde de la corona del talud situado al costado Norte de la Casa de Justicia del municipio de Floridablanca, la cual es actualmente utilizada para el parqueo de vehículos de los funcionarios que laboran en la edificación (Ver fotografía 2). No es posible el ingreso al pie del talud con el fin de identificar si el mismo actualmente presenta focos erosivos considerables.

Fotografía 2. Evidencia de la franja de aislamiento entre la corona del talud y la Casa de Justicia, la cual es usada como zona para el parqueo de vehículos (Fuente propia).

- Una vez analizadas las características de la zona, se puede determinar que el talud colindante con la casa de justicia del municipio de Floridablanca, se encuentra desprovisto de medida de mitigación para el control de la erosión, razón por la cual en el pie del mismo, se podrían estar presentando procesos erosivos de tipo laminar, generando así poco a poco un lavado de la superficie del terreno, que al caer las gotas del agua lluvia levanta las partículas del suelo y las deposita al pie del talud. Razón por la cual se destaca la importancia de realizar un estudio de las condiciones del sector, con el fin de determinar si se requieren obras de mitigación que minimicen posibles riesgos para los habitantes del sector, en este caso de los funcionarios de la Casa de Justicia del municipio de Floridablanca, con el fin que se tomen las acciones pertinentes frente al caso. Así mismo, se recomienda cubrir con plástico negro como medida de mitigación temporal el talud, con el fin de disminuir las filtraciones de agua en el mismo y que de esta manera se puedan acentuar procesos erosivos en el talud.

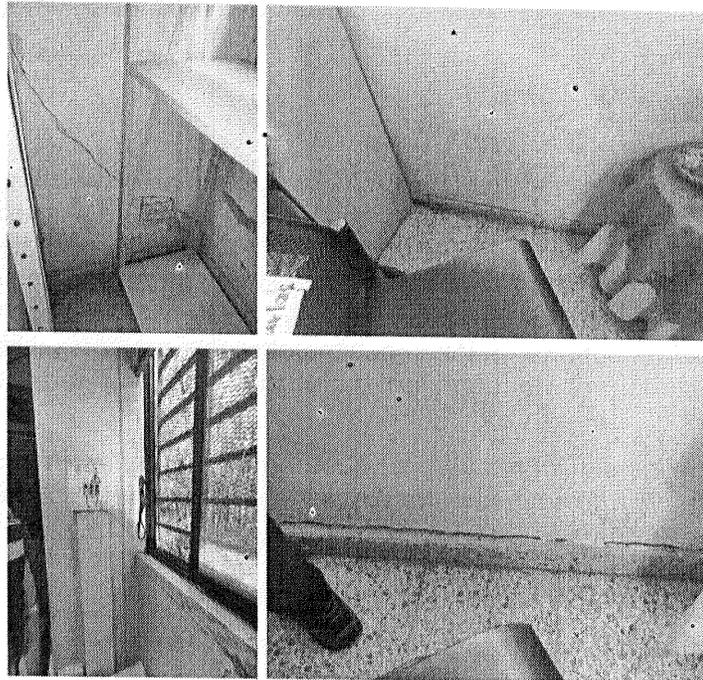
- Al interior de la estructura se observan grietas, las cuales se presentan en diversos muros de la misma (ver fotografía 3).

Fotografía 3. Evidencia de las grietas observadas en la estructura (Fuente propia).

- Respecto a las grietas que presenta la estructura, se recomienda a las distintas entidades que acompañaron el recorrido, adelantar las acciones que se consideren pertinentes frente a la situación observada de conformidad a sus competencias. Lo anterior, teniendo en cuenta que no se encuentra enmarcada dentro de las funciones de la entidad - CDMB, de conformidad a la Ley 1523 de 2012.

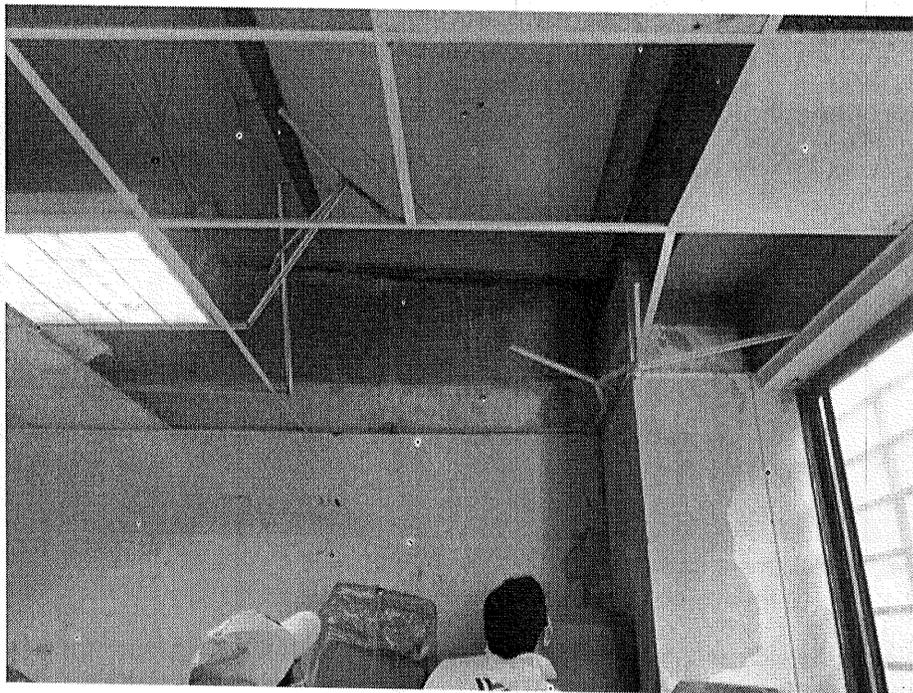
- Se observa cubierta de la edificación, la cual se evidencia con ausencia de mantenimiento ya que se observa deteriorada y los muros presentan humedad en la parte baja de la misma (ver fotografía 4).

Fotografía 4. Evidencia de la humedad presentada en los muros adyacentes a la cubierta de la estructura (Fuente propia).
