| <b>INFORME DE VISITA TÉCNICA</b> | | | |
| <b>OFICINA DE GESTIÓN AMBIENTAL Y MITIGACION DEL RIESGO</b> | | <b>PROCESO: GESTIÓN DOCUMENTAL Y ARCHIVO</b> | |

| Coordenadas: 7°04'31.379"N 73°06'36.727"W<br>Comuna: n/a<br>Dirección: Circunvalar 25 # 152-197<br>Barrio y/o vereda: Palomitas |

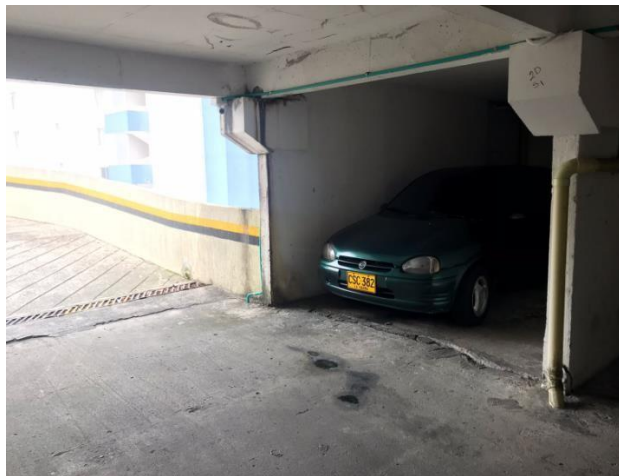
*Imagen 2. Foto de grietas presentes en el piso de los parqueaderos. (Fuente: Propia)*

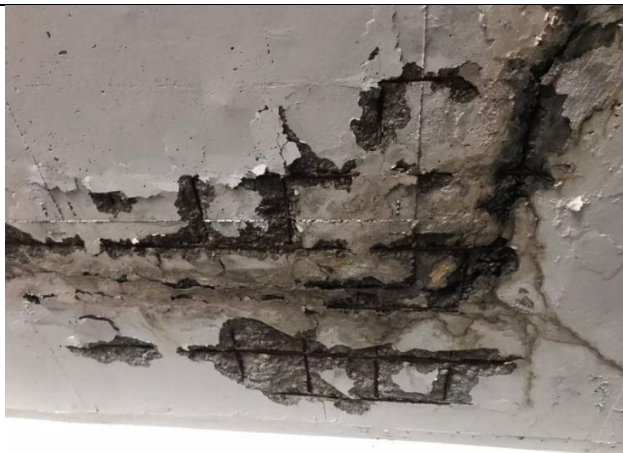
*Imagen 3. Estado de la cimentación de la vivienda que solicita la visita. (Fuente: Propia)*

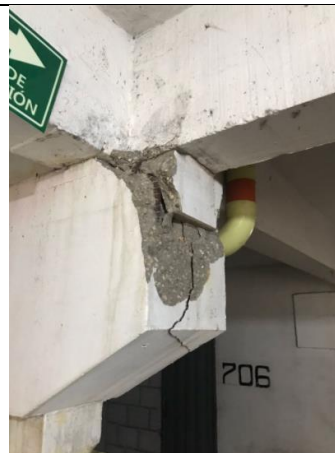
En varios sectores de los parqueaderos se está presentando una falla mucho más delicada, en la que se evidencia un desgaste, en los cuales se puede observar el refuerzo de los elementos, puntualmente los estribos de algunas vigas o las mallas de algunas zonas de las placas.

*Imagen 4. Detalle de viga con fallas. (Fuente: Propia)*

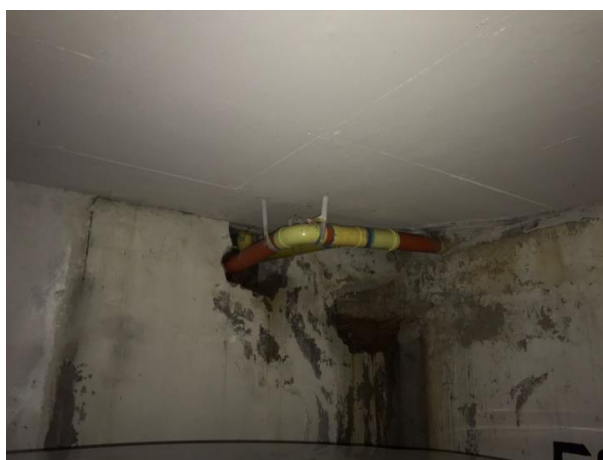
Nos informaron que debido a las fallas que se han presentado, algunas tuberías se han deteriorado y roto, precisamente para la visita se pudo encontrar una de ellas en este estado. Comentan que para ese día tenían programada la visita y arreglo de este daño por parte de un plomero contratado por la administración.

*Imagen 5. Tubería dañada. (Fuente: Propia)*

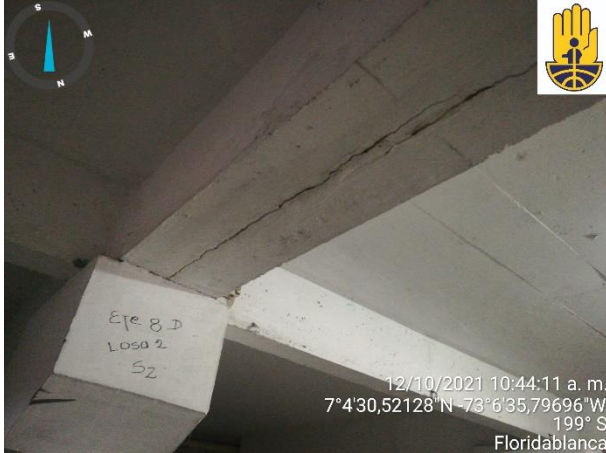
*Imagen 6. viga con fisura o grieta en sótano 2. Fuente Propia*

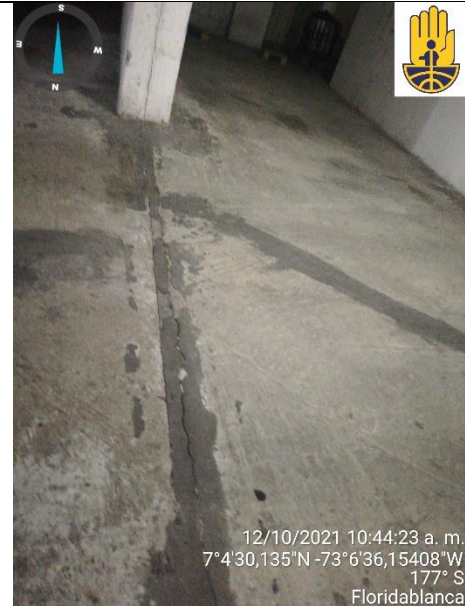
*Imagen 7. placa con fisura o grieta sobre la viga de la imagen 6, sótano 1. Fuente Propia*

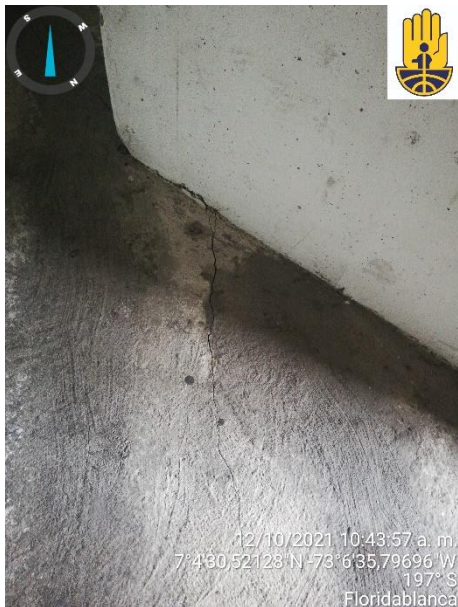
*Imagen 8. fisura o grieta sobre placa ingresando al sótano. Fuente Propia*

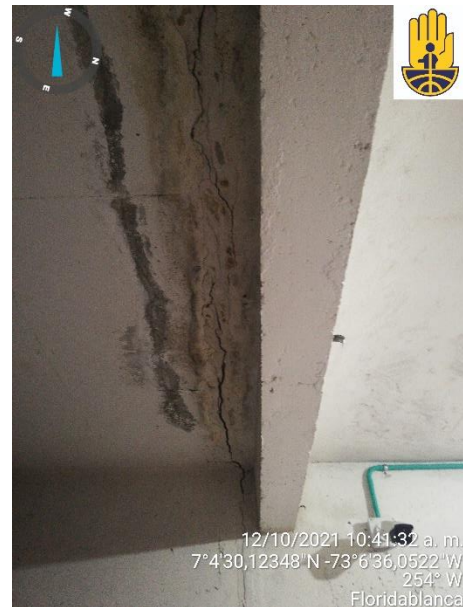
*Imagen 9. fisura o grieta dentro del área de un parqueadero. Fuente Propia*

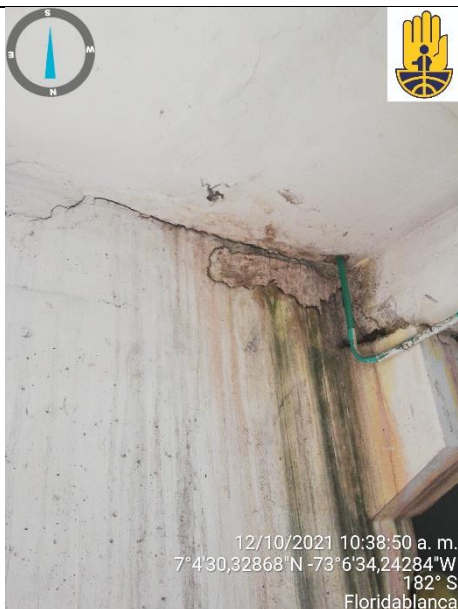
*Imagen 10. fisura o grieta entre placa y muro, con humedad. Fuente Propia*

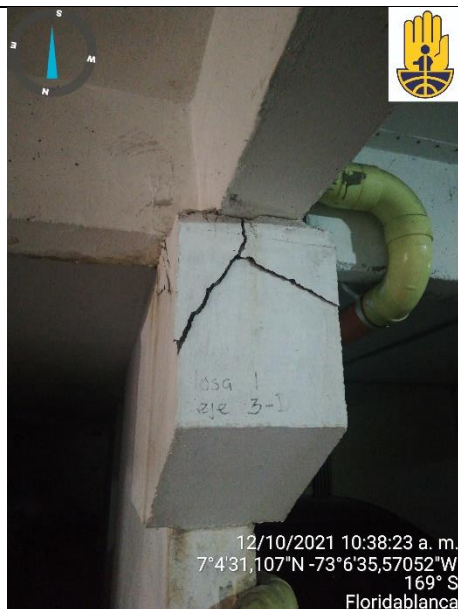
*Imagen 11. Fisura o grieta en ménsula. Fuente Propia*

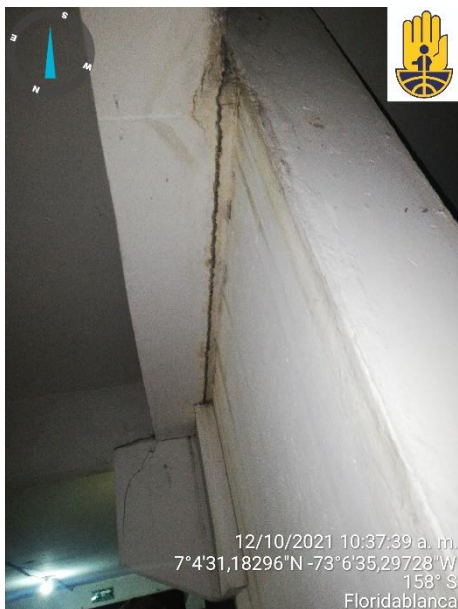
*Imagen 12. fisura o grieta entre viga y muro. Fuente Propia*

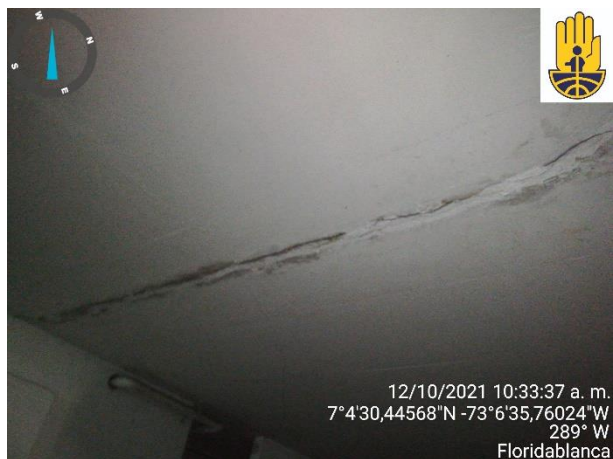
*Imagen 13. fisura o grieta en placa, dentro de los parqueaderos. Fuente Propia*

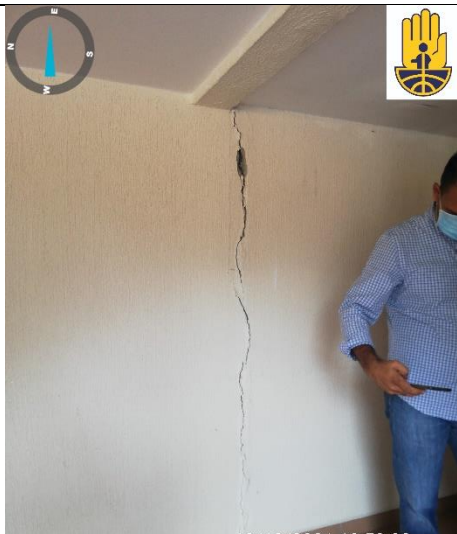
Imagen 14. fisura o grieta en pasillo hacia el área de la piscina. Fuente propia

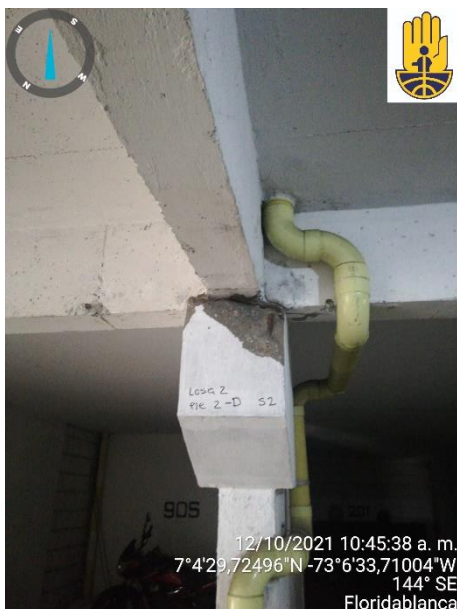
- ❖ pérdida paulatina de material en ciertos elementos estructurales como placa, viga y ménsulas.

Imagen 15. Ménsula con pérdida de material, refuerzo al descubierto, sótano 2. Fuente propia

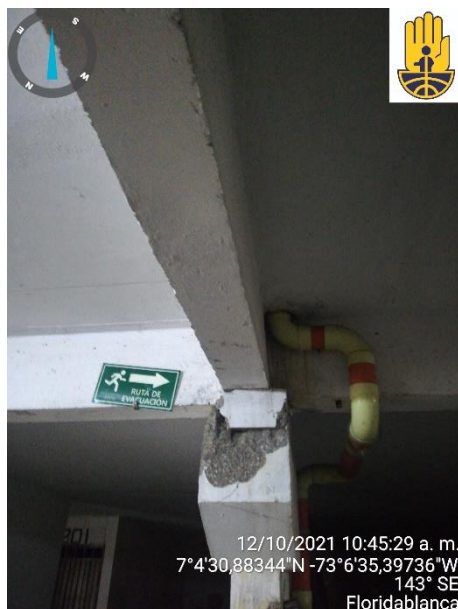
Imagen 16. Ménsula con pérdida de material, refuerzo al descubierto, sótano 2. Fuente propia

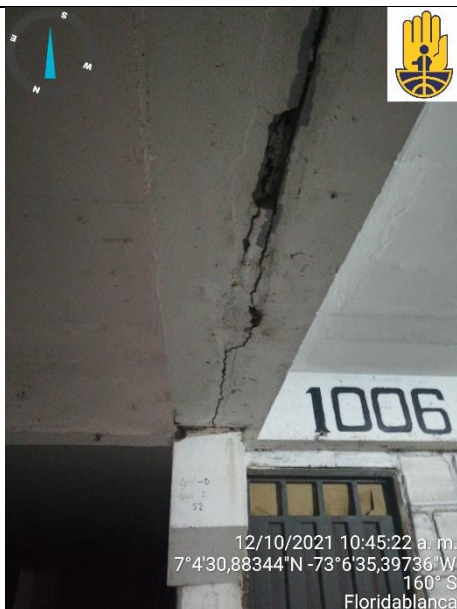
*Imagen 17. viga con grieta y pérdida de material. Fuente propia*

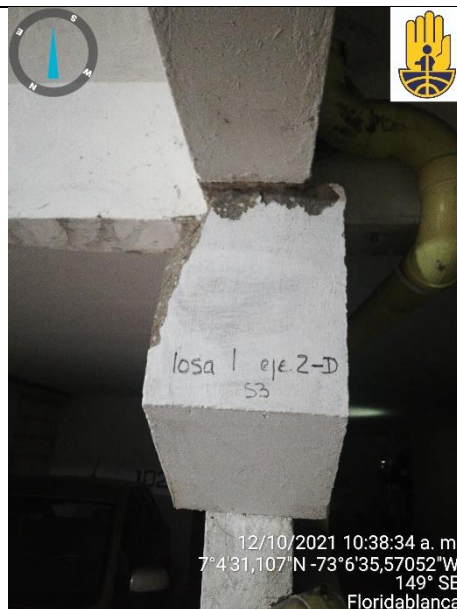
*Imagen 18. Ménsula con pérdida de material, sótano 3. Fuente propia*

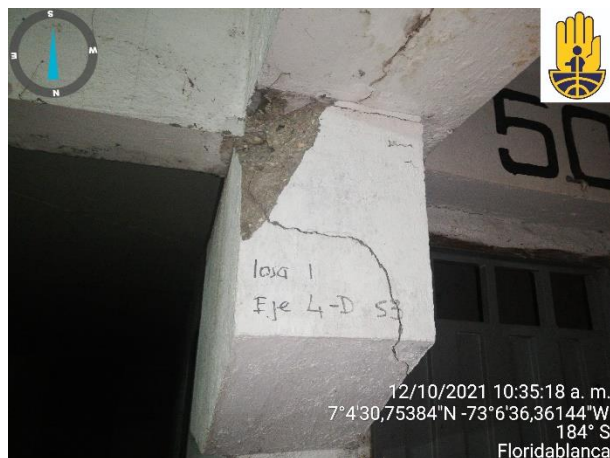
*Imagen 19. Ménsula con pérdida de material, sótano 3. Fuente propia*

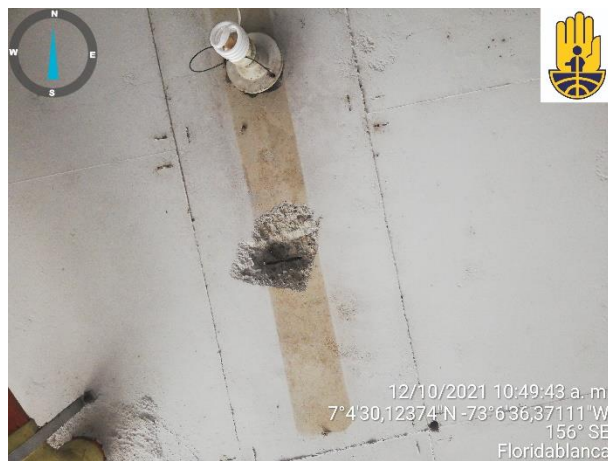
*Imagen 20. placa en sótano 2 con pérdida de material y refuerzo al descubierto. Fuente propia*

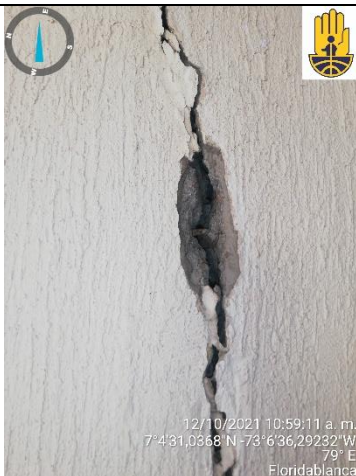
*Imagen 21. grieta en pasillo  
hacia el ara de la piscina, con  
refuerzo al descubierto. Fuente  
propia*

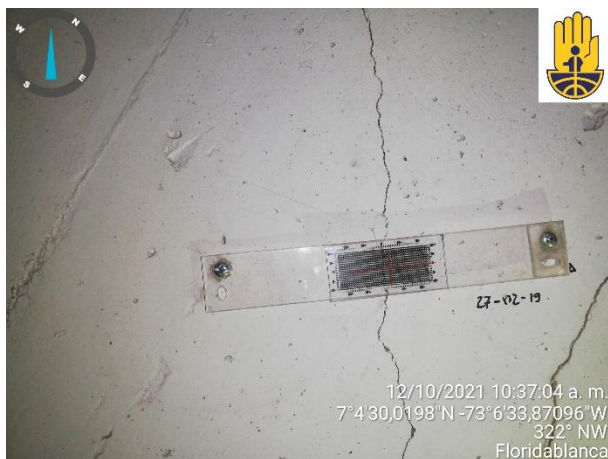
*Imagen 22. fisuometro #1 en el sótano 3. Fuente propia*

- ❖ como también la ubicación de tres fisuómetros, donde se observa que el ultimo control hecho fue el 27-02-19.

| <ol style="list-style-type: none"> <li>1. Se recomienda continuar haciéndole seguimiento a esta situación, con el fin de analizar avances en las afectaciones.</li> <li>2. Se recomienda llevar un control más continuo a los fisurometros.</li> <li>3. Se recomienda el cierre del área de la piscina, debido al desprendimiento que se observó en el muro y el hundimiento que se está presentando.</li> <li>4. Se recomienda dirigir esta situación a la Secretaría de Infraestructura y a la Sociedad Santandereana de Ingenieros para darle un análisis más profundo a esta situación. Se recomendó a la administración darle prioridad a la búsqueda independiente desde allí a un estudio y análisis profesional para el caso, para así darle un debido proceso a la situación presentada.</li> </ol> | |

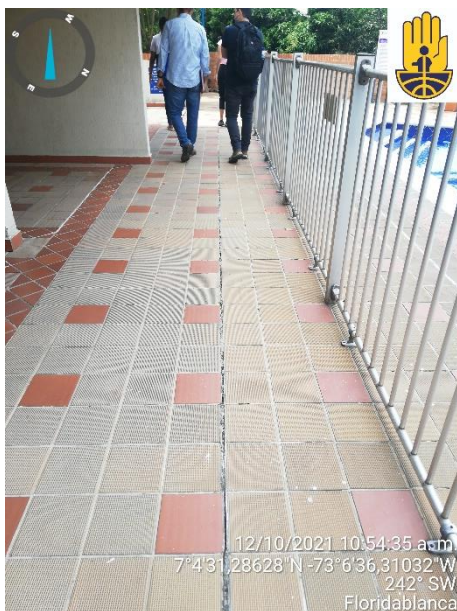
*Imagen 26. Ingreso al área de la piscina.  
Fuente propia*

- ❖ en el área de la piscina, se pudo observar que el piso está presentando hundimientos, grietas y el muro ubicado al costado noroccidental muestra un desprendimiento de la estructura.

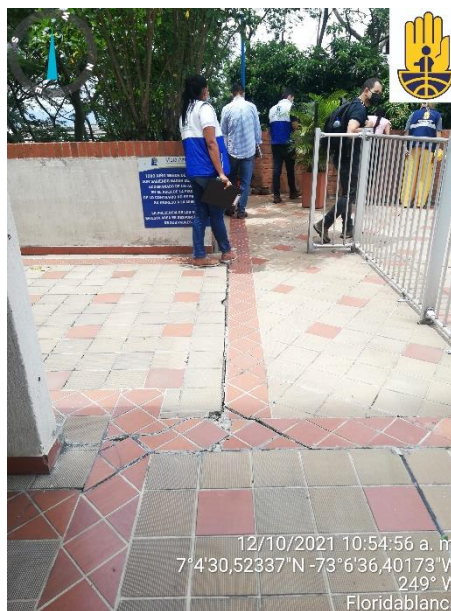
*Imagen 27. Fisura o grieta en área de  
piscina. Fuente propia*

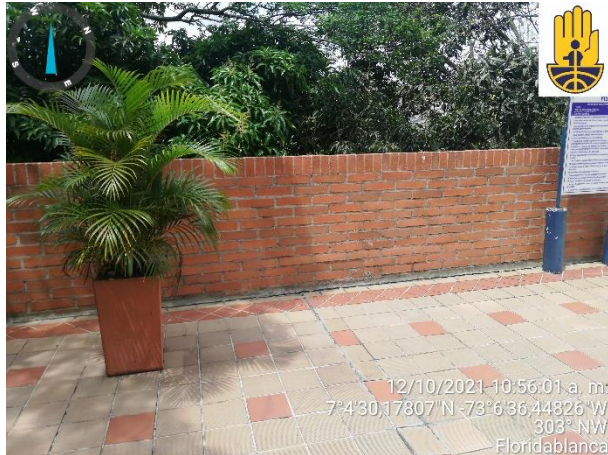
Imagen 28. muro en área de la piscina. Fuente propia

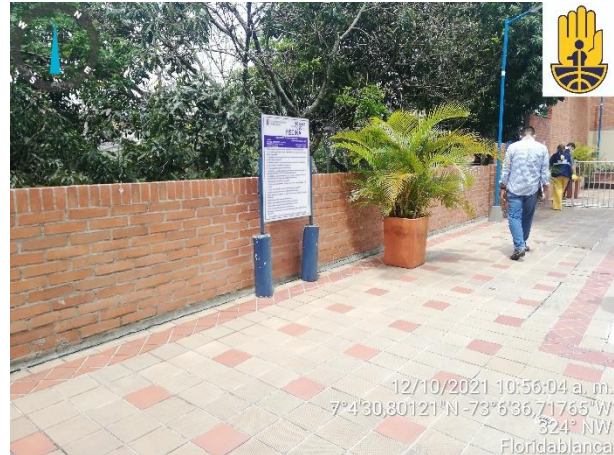
Imagen 29. piso del área de la piscina con hundimiento. Fuente propia

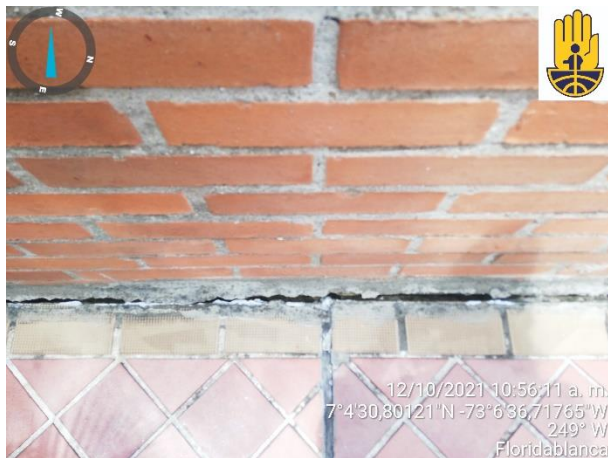
Imagen 30. separación entre muro y placa. Fuente propia

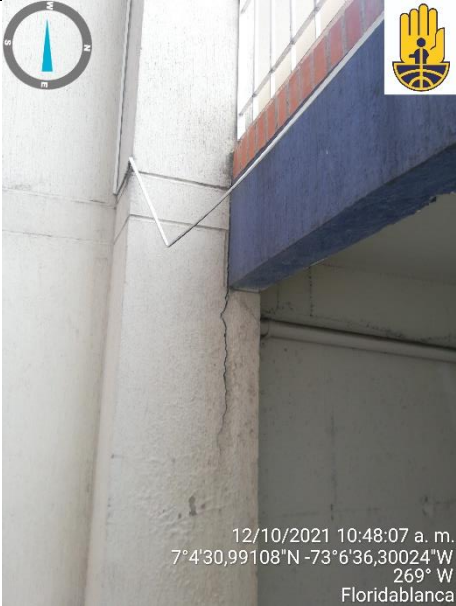
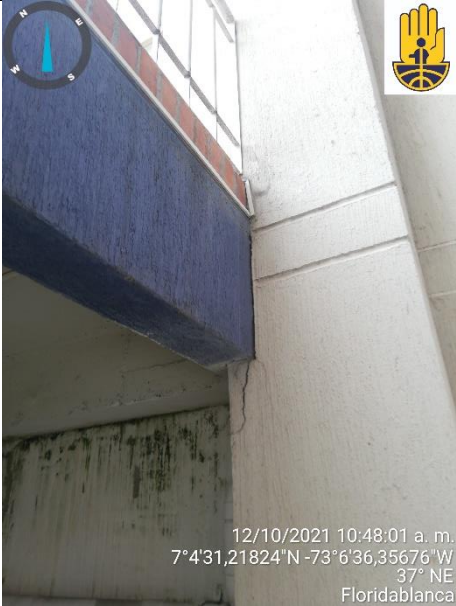
- ❖ la viga entre las columnas de las torres, vista desde los parqueaderos, presentan fisuras y/o grietas.
