Proceso: Ordinario  
Demandante: Paula María Moreno Jaramillo y otra.  
Demandado: Agropecuaria Aliar S.A.  
Radicado: 68001-31-03-007-2012-00019-00

**DICTAMEN PERICIAL SOBRE LAS CAUSAS DEL ACCIDENTE**

**OCURRIDO EL 25 DE AGOSTO DE 2010**

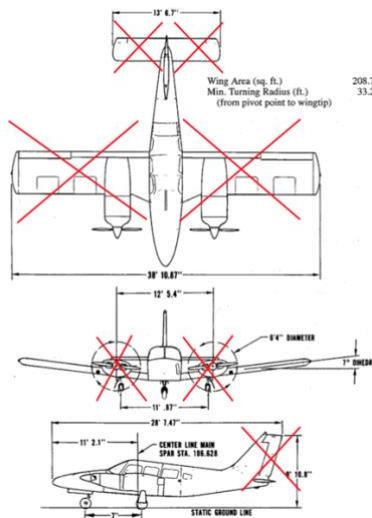
La rotura de las superficies de sustentación y control como son: una sección del elevador, la otra parte desprendida, las alas cada una con su correspondiente motor y rotura del estabilizador horizontal; se perdió básicamente toda opción de volar de manera controlada; nos queda pues el fuselaje que por su propio peso (3ra fuerza en rojo), estuvo en una caída libre de manera incontrolable y si además aplicamos el efecto de la gravedad que existe en la tierra, la aceleración de este fuselaje va en aumento a tal velocidad que así exista la resistencia al avance (4ta fuerza en rojo) es imposible detener esta aceleración y como resultado de todo lo anterior se impactó el terreno sin posibilidad de sobrevivencia.

Sinóptico de las superficies de control afectadas y de los motores de la aeronave accidentada.

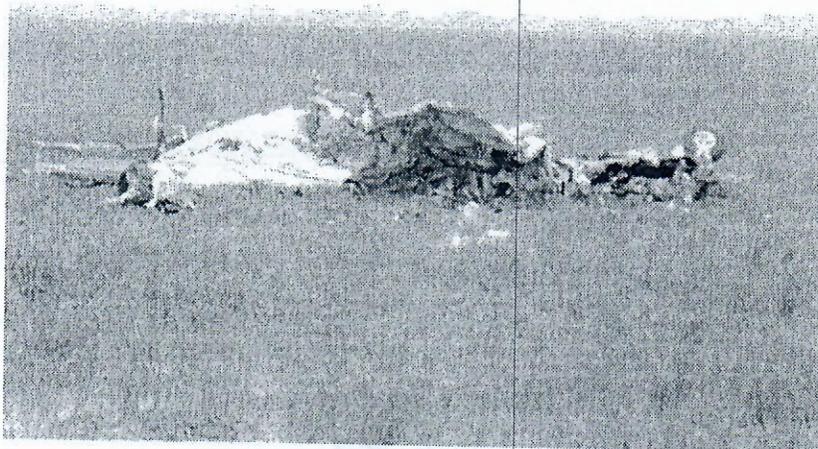
Foto 1.1. Estado final de la aeronave

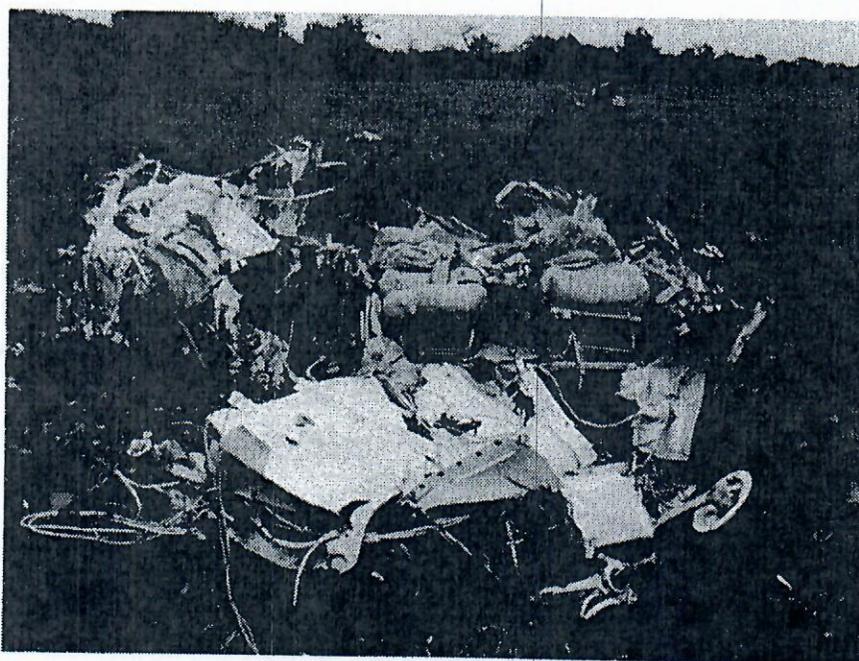
La aeronave quedó completamente destruida e irrecuperable como resultado del impacto contra el terreno. Sufrió desprendimiento de los dos planos los cuales fueron encontrados a 115 metros (ver 1.12 Información de los restos e impacto). No se pudo encontrar la sección derecha del elevador de profundidad.

Foto 1.2. Fuselaje central destruido. Esta posición del fuselaje central de la aeronave fue cambiado para poder sacar a los ocupantes de la misma<sup>1</sup>.

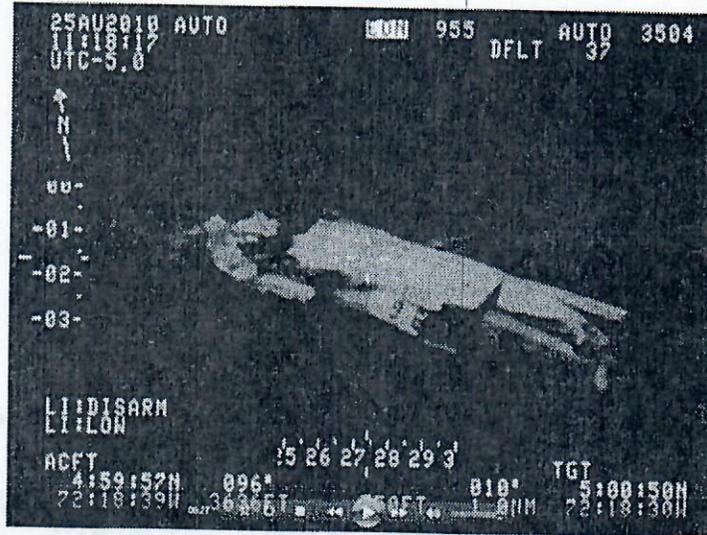
Foto 1.3. Foto aérea tomada desde un avión SAR de la FAC donde se observa el fuselaje central invertido.

Una fotografía general desde el aire, muestra que tras el impacto de la aeronave esta no dejó ningún rastro. El fuselaje central quedó en posición invertida con evidencia de una caída libre sin control y con un rumbo aproximado de 195°. El plano izquierdo quedó desprendido de su raíz y se ubicó a cien metros atrás y hacia el norte del fuselaje central, mientras que el plano derecho también desprendido de raíz se ubicó en dos sitios diferentes, una porción donde se encuentra el motor a 80 metros hacia el sur del fuselaje y el resto del plano 150 metros hacia el NE.

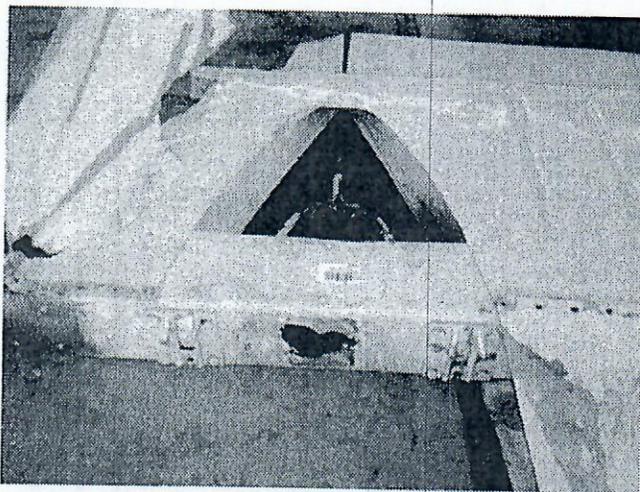
Presenta su lado derecho totalmente desprendido (no se encontró en el sitio del impacto). Los daños estructurales evidentes en viga principal y en la viga trasera muestran fracturas por esfuerzo último, es decir, fracturas frágiles. La viga principal está conformada por elementos de lámina de aleación de aluminio formado en ángulos y reforzado con elementos de extrusión también en aleación de aluminio. Un análisis más detallado de laboratorio podrá verificar el modo de falla por esfuerzo último.

Parte de la piel superior del lado derecho quedó adherida al resto del estabilizador, lo cual corresponde a una falla por desgarro (esfuerzo cortante) derivado de una flexión hacia arriba combinado con torsión del panel derecho causada al momento de la falla de la viga principal. En la cara inferior del mismo, la piel presenta un desgarramiento uniforme y casi perfecto coincidente con la primera costilla del lado derecho, correspondiente con una falla bajo esfuerzo de tensión.

Foto 1.4. Sección central del estabilizador. El agujero central corresponde al punto de fijación del tubo de balance del estabilizador. Las marcas hacia la izquierda indican que la pieza falló en su fijación por un esfuerzo cortante resultante de la torsión del estabilizador hacia arriba. Ambos soportes laterales de pivote mostraron (a simple vista) fracturas frágiles sin evidencia de daño previo.

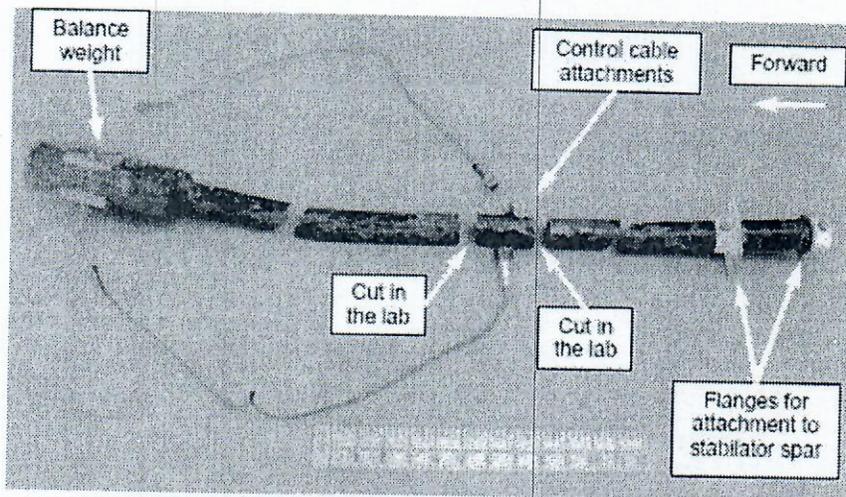
El tubo de balance del estabilizador se encontró aún adherido a uno de los cables de mando del timón de profundidad. El cable opuesto se desprendió de su punto de fijación del tubo debido a una fractura de la oreja de soporte. La oreja muestra una ligera deformación plástica en uno de los lados. El resto de la oreja, casi dos terceras partes se desprendieron durante la fractura. La terminal del cable se encontró armada y sin deformación aparente. La deformación plástica de un lado de la oreja presenta una evidencia de un alto esfuerzo, más consistente con el desprendimiento brusco de los componentes de cola que con un esfuerzo realizado por el piloto.

Foto 1.6. Cortes realizado al tubo estabilizador de balance para análisis.

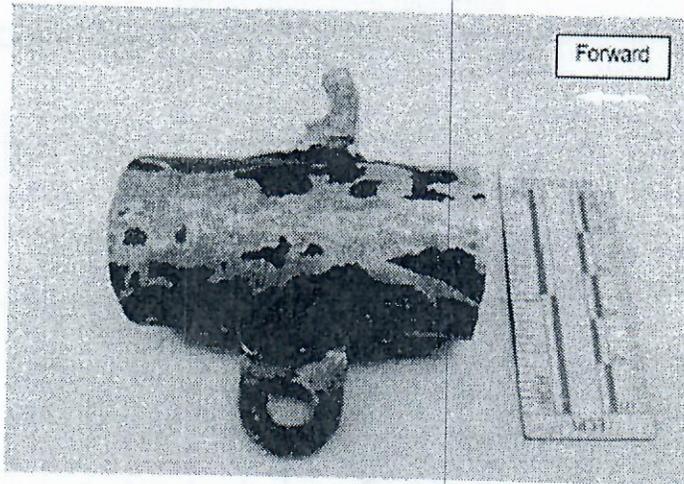
La oreja donde se sujeta la instalación del cable superior esta fracturada en su extremo delantero, como se muestra en las fotos siguientes. No hay indicios de daños pre-existentes, tales como grietas de fatiga o corrosión, y todas las características de la fractura fueron consistentes con la separación de un esfuerzo excesivo.

Foto 1.7. Vista cercana de la sección del tubo estabilizador donde se encuentran las orejas de retención de los cables.

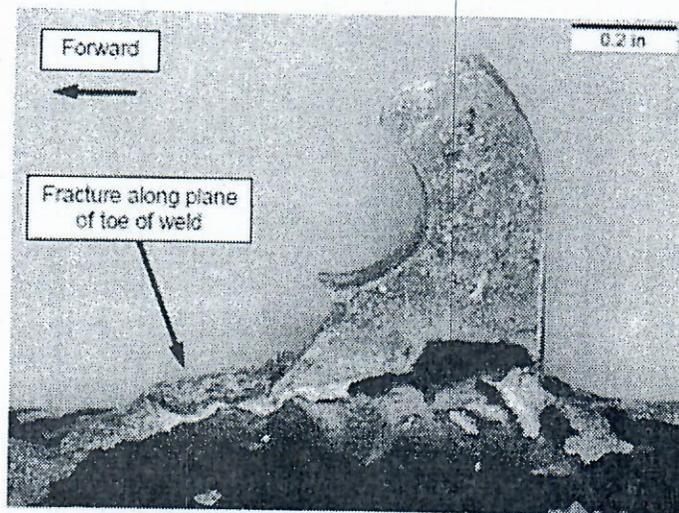
Foto 1.8. Vista cercana de la fractura de la oreja extremo delantero.

En el extremo delantero, la fractura se produjo aproximadamente en el plano donde la soldadura se une al tubo, la radiación de los patrones de fractura inicia desde el lado derecho y termina en una fractura de la superficie plana en el lado izquierdo, lo que indica una rotura por flexión. La fractura corta el agujero de la oreja, y se produjo en los planos inclinados de conformidad con un sobreesfuerzo de corte.

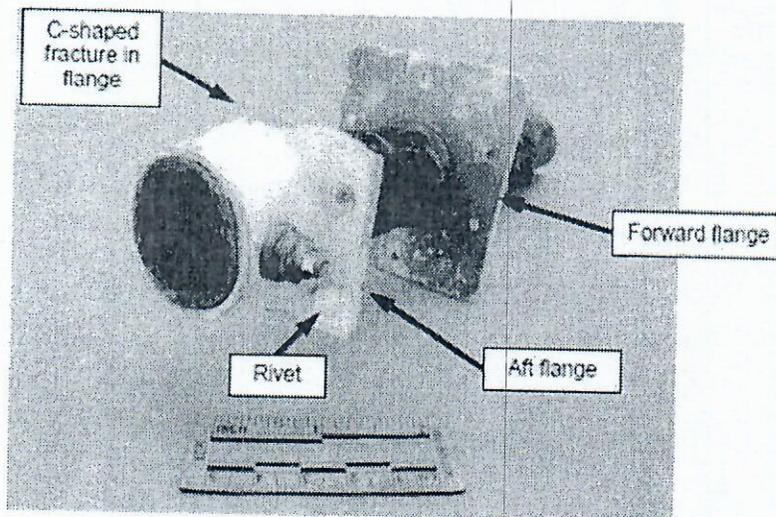
La parte trasera del conjunto del tubo se une a la estructura del estabilizador horizontal por dos bridas o pestañas de aluminio, las cuales están sujetas a través del tubo y remachadas a la estructura de la viga. La brida delantera estaba intacta, pero se había separado del mástil por una falla de los remaches. Tres de los doce remaches se mantuvieron en la brida delantera, los remaches que muestra evidencias de haber sido cortados lo hicieron en consonancia con movimientos hacia abajo y a la izquierda con respecto a la viga del estabilizador. La brida de atrás fue fracturada en un esfuerzo excesivo alrededor del tubo, a lo largo de una curva en forma de C dejando una parte de la brida con dos posiciones de remache todavía conectados con el lado derecho del tubo. El remache superior había desaparecido, y el remache inferior fue cortado en consonancia con la brida hacia atrás en un movimiento a la izquierda en relación con el larguero.

Foto 1.9. Vista lateral de las bridas que sujetan el tubo balance del estabilizador

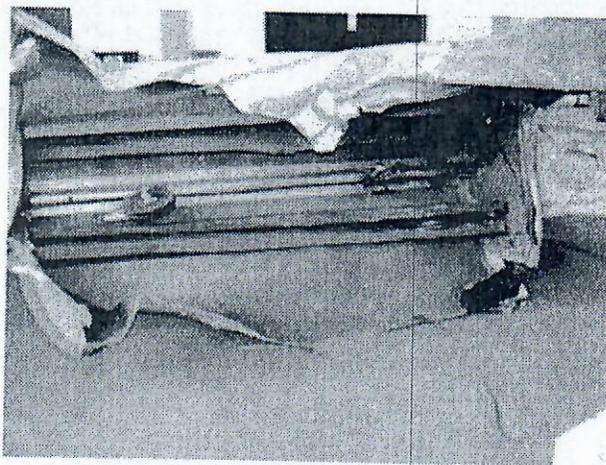
El estabilizador vertical se inspeccionó y se encontró desprendido desde el fuselaje, aún fijo a sus soportes estructurales en la sección de cola. Esta sección de cola se desprendió del resto del fuselaje por falla masiva de la piel, elemento estructural primario de la misma, posiblemente debido a esfuerzos de torsión. En la cara superior del segmento del cono de cola se pueden apreciar daños en las poleas de control y en la última cuaderna de fuselaje causados por el tubo de balance del estabilizador, el cual pivotó hacia arriba durante el desprendimiento del estabilizador. Esto coincide con el argumento anterior sobre la falla en ángulo de ataque positivo del estabilizador.

Foto 1.10. Estructura del cono de cola inmediatamente debajo del estabilizador vertical. Nótese el daño a la polea central y a la indentación en la última cuaderna causada por el tubo de torque desplazándose hacia arriba. El resto del estabilizador vertical se encontró fijo a esta estructura (no visible en esta foto).

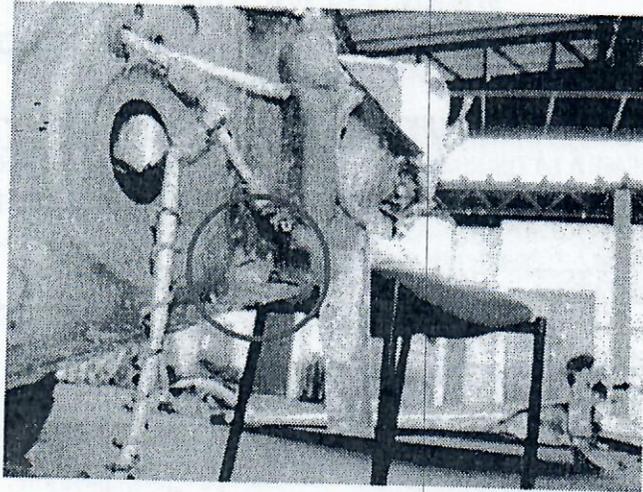
El resto de la estructura de este panel muestra elementos típicos de falla por compresión en la piel superior (embombamiento y arrugas de la piel y remaches cizallados). La sección interna del ala derecha muestra una fractura frágil en las pestañas inferiores y superiores de la viga principal. La fractura se presentó al borde de la raíz del ala, justo en los puntos de

fijación al "carry through"<sup>2</sup>. El análisis preliminar de la fractura muestra una ligera flexión hacia abajo de la pestaña de la viga principal, consistente con una falla debida a factores de carga negativos. El motor se encontraba aún fijo a la estructura en los montantes la cual a su vez se encontraba aún fija a la sección interna del ala derecha. La evidencia de impacto de la hélice izquierda muestra que este motor no iba produciendo potencia (una pala ligeramente doblada hacia atrás y la otra con daños en la punta pero casi sin deformación).

Foto 1.11. Punto de fractura del ala derecha, panel interior. Nótese la viga principal

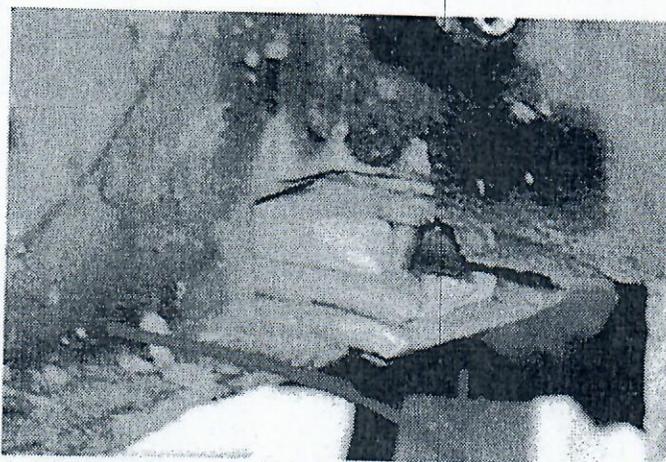
Foto 1.12. Detalle de la foto anterior mostrando la flexión hacia abajo de las pestañas de la viga principal debido a gravidades negativas.

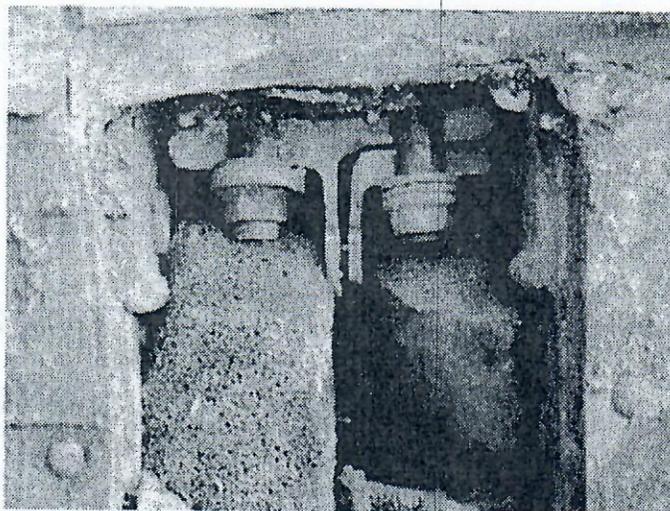
Foto 1.13. Detalle de la fractura del ala derecha en la unión al carry-through. Nótese la fractura tipo frágil en toda la sección. Este tipo de fractura se repite en los demás puntos de falla de las pestañas de la viga principal en ambos lados.

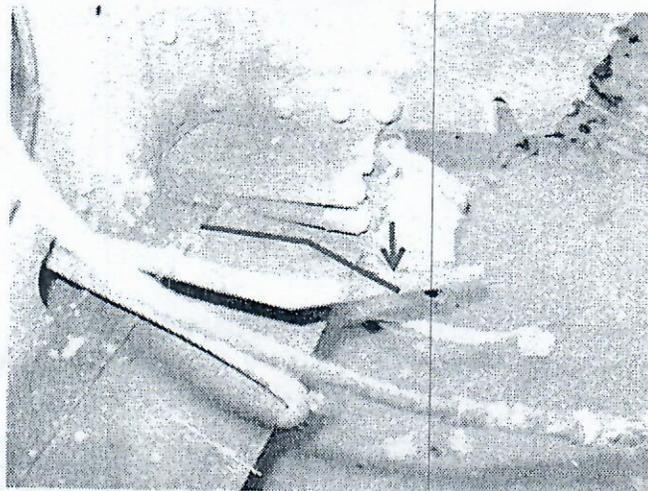
Foto 1.14. Detalle de la fractura de la pestaña inferior de la viga principal, ala derecha. No hay evidencia de fallas previas por fatiga o corrosión en este punto y por el contrario es evidente una falla de tipo frágil. También se muestra la flexión hacia debajo de las pestañas de la viga principal debido a gravedades negativas

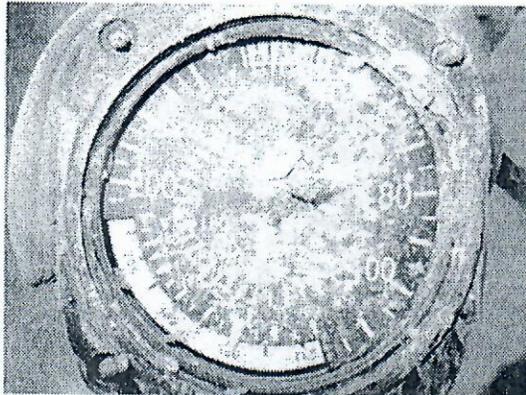
Foto 1.15. Detalle del velocímetro donde se observa una marcación de 160 KIAS

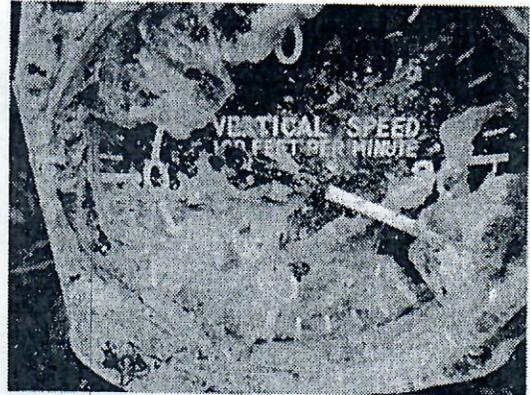
Foto 1.16. Detalle del indicador de velocidad vertical (variómetro) donde se observa una marcación de 1.700 fpm de descenso

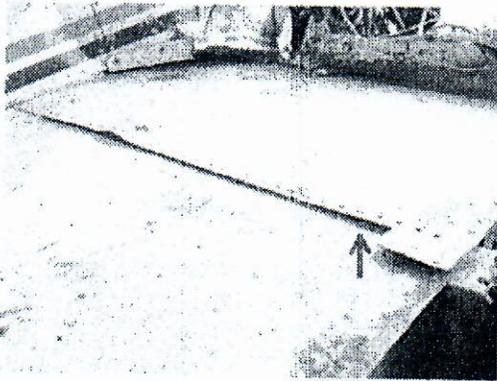
Foto 2.1. Remaches sueltos en la parte superior del plano izquierdo.

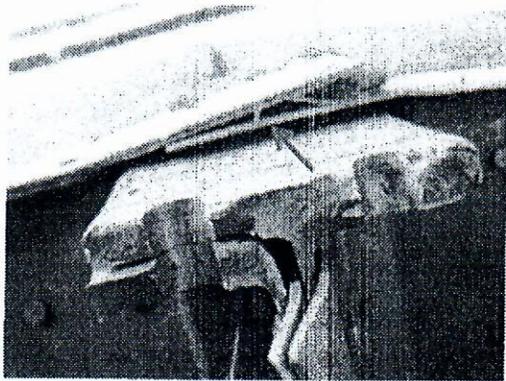
Foto 2.3. Remaches sueltos en la parte superior del plano derecho.

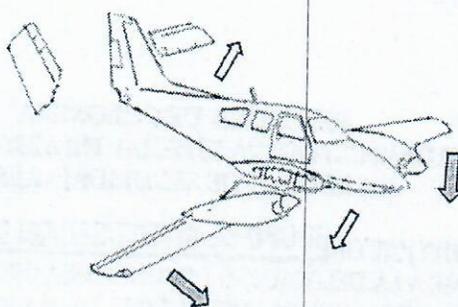
Imagen 2.3. Reacción inmediata de la aeronave a consecuencia de la pérdida del estabilizador horizontal, produciendo una elevada carga negativa en el ala como consecuencia del fuerte momento de picada.
