alegatos de conclusión 68755310300220210004801

**REF.: PROCESO ORDINARIO DECLARATIVO DE RESPONSABILIDAD CIVIL
EXTRA CONTRACTUAL.**

RADICADO: 68755310300220210004801

ASUNTO: ALEGATOS DE CONCLUSIÓN DE APELACION

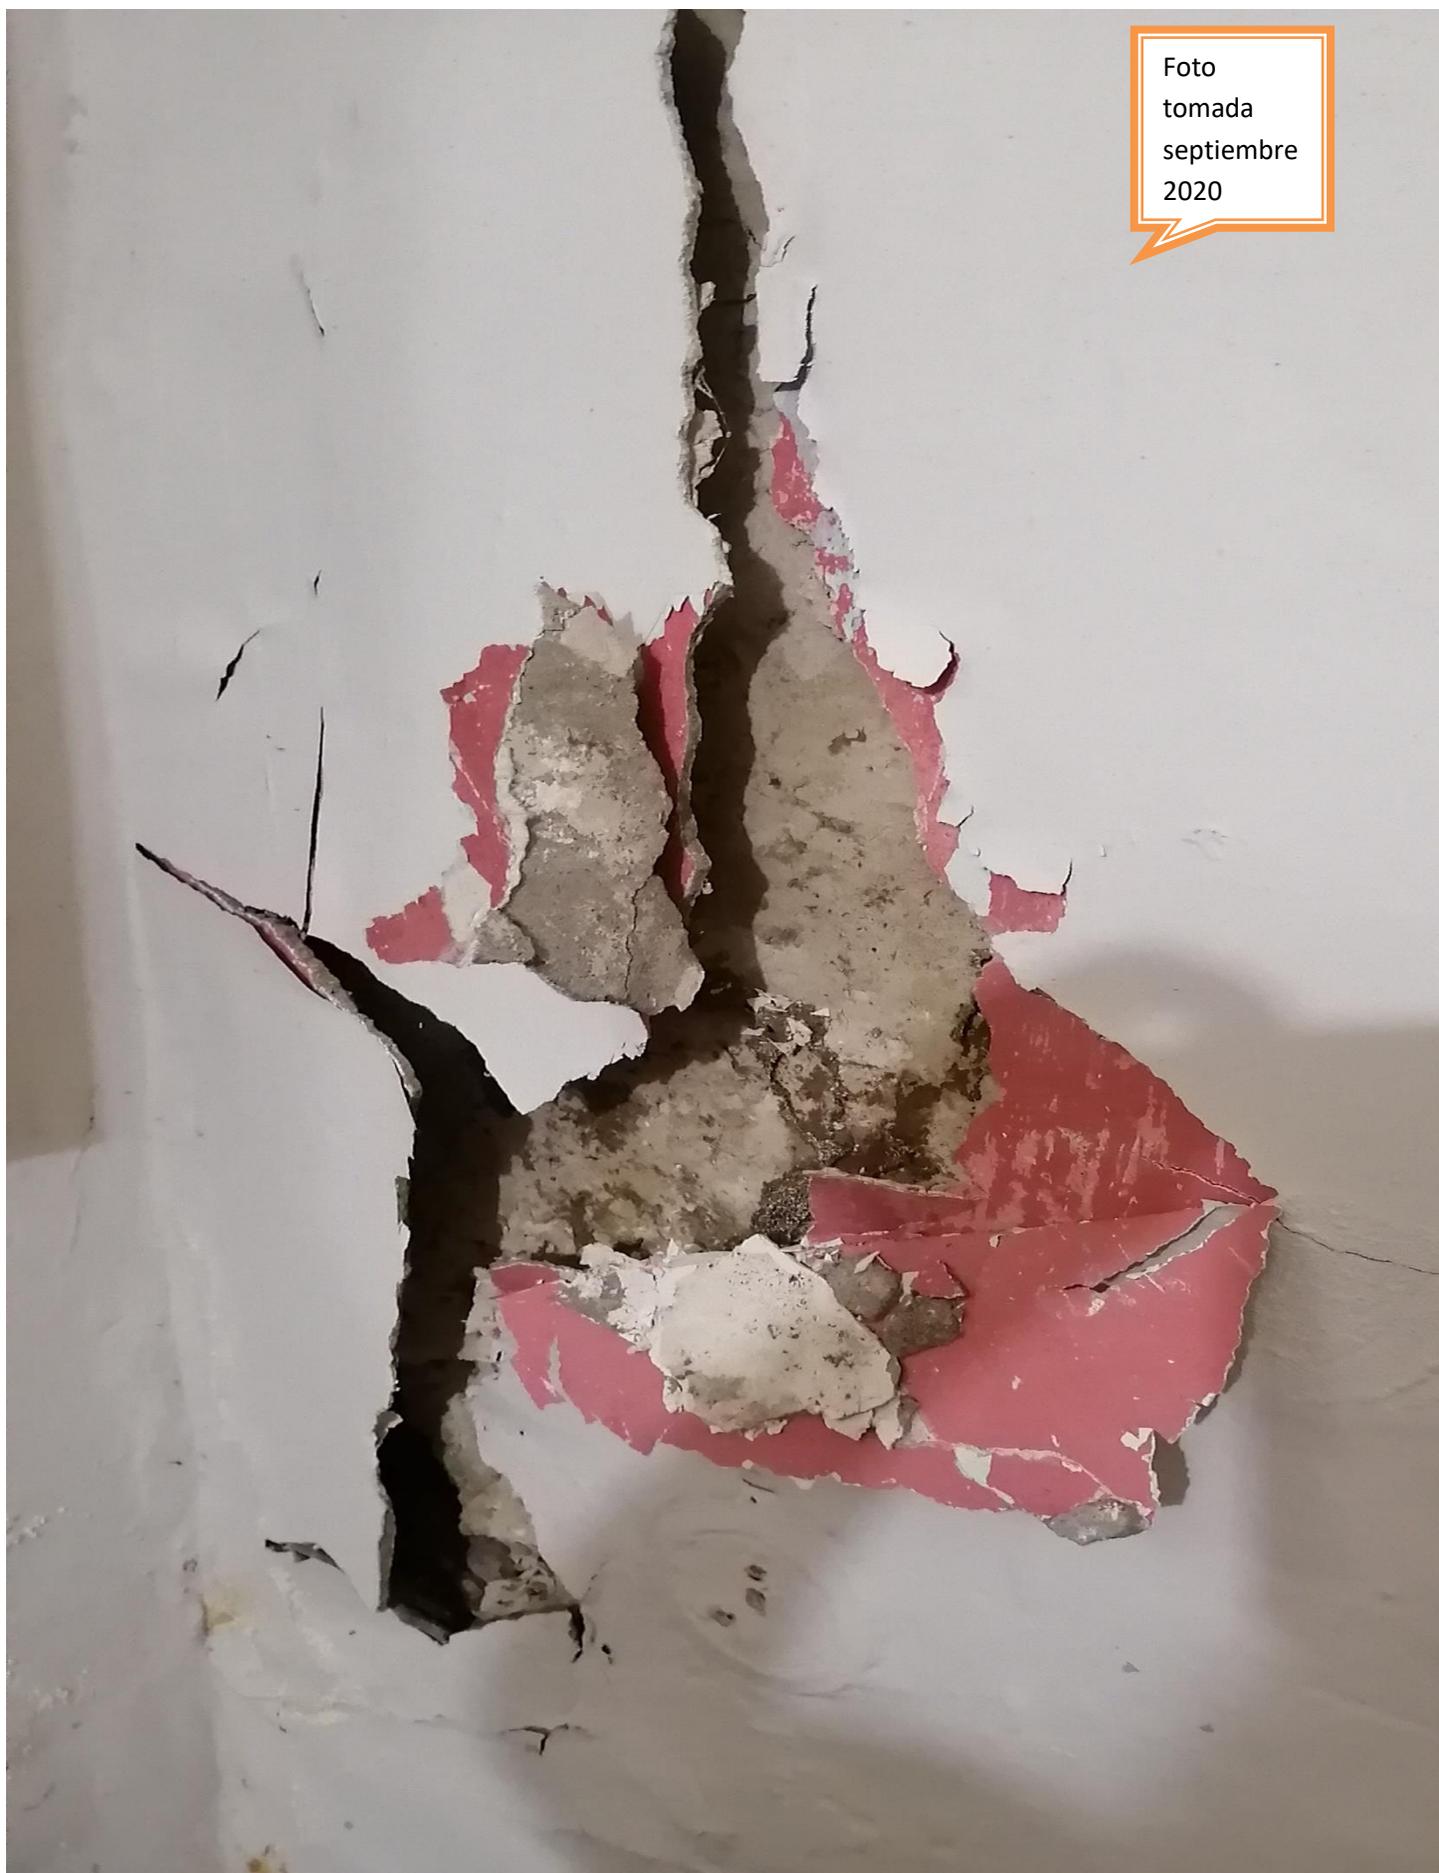
9. GRIETAS POR INGRESO DE AGUA LLUVIA POR DENTRO DE LA PARED LINDERO DE TAPIA PISADA DE LA CASA #10-33

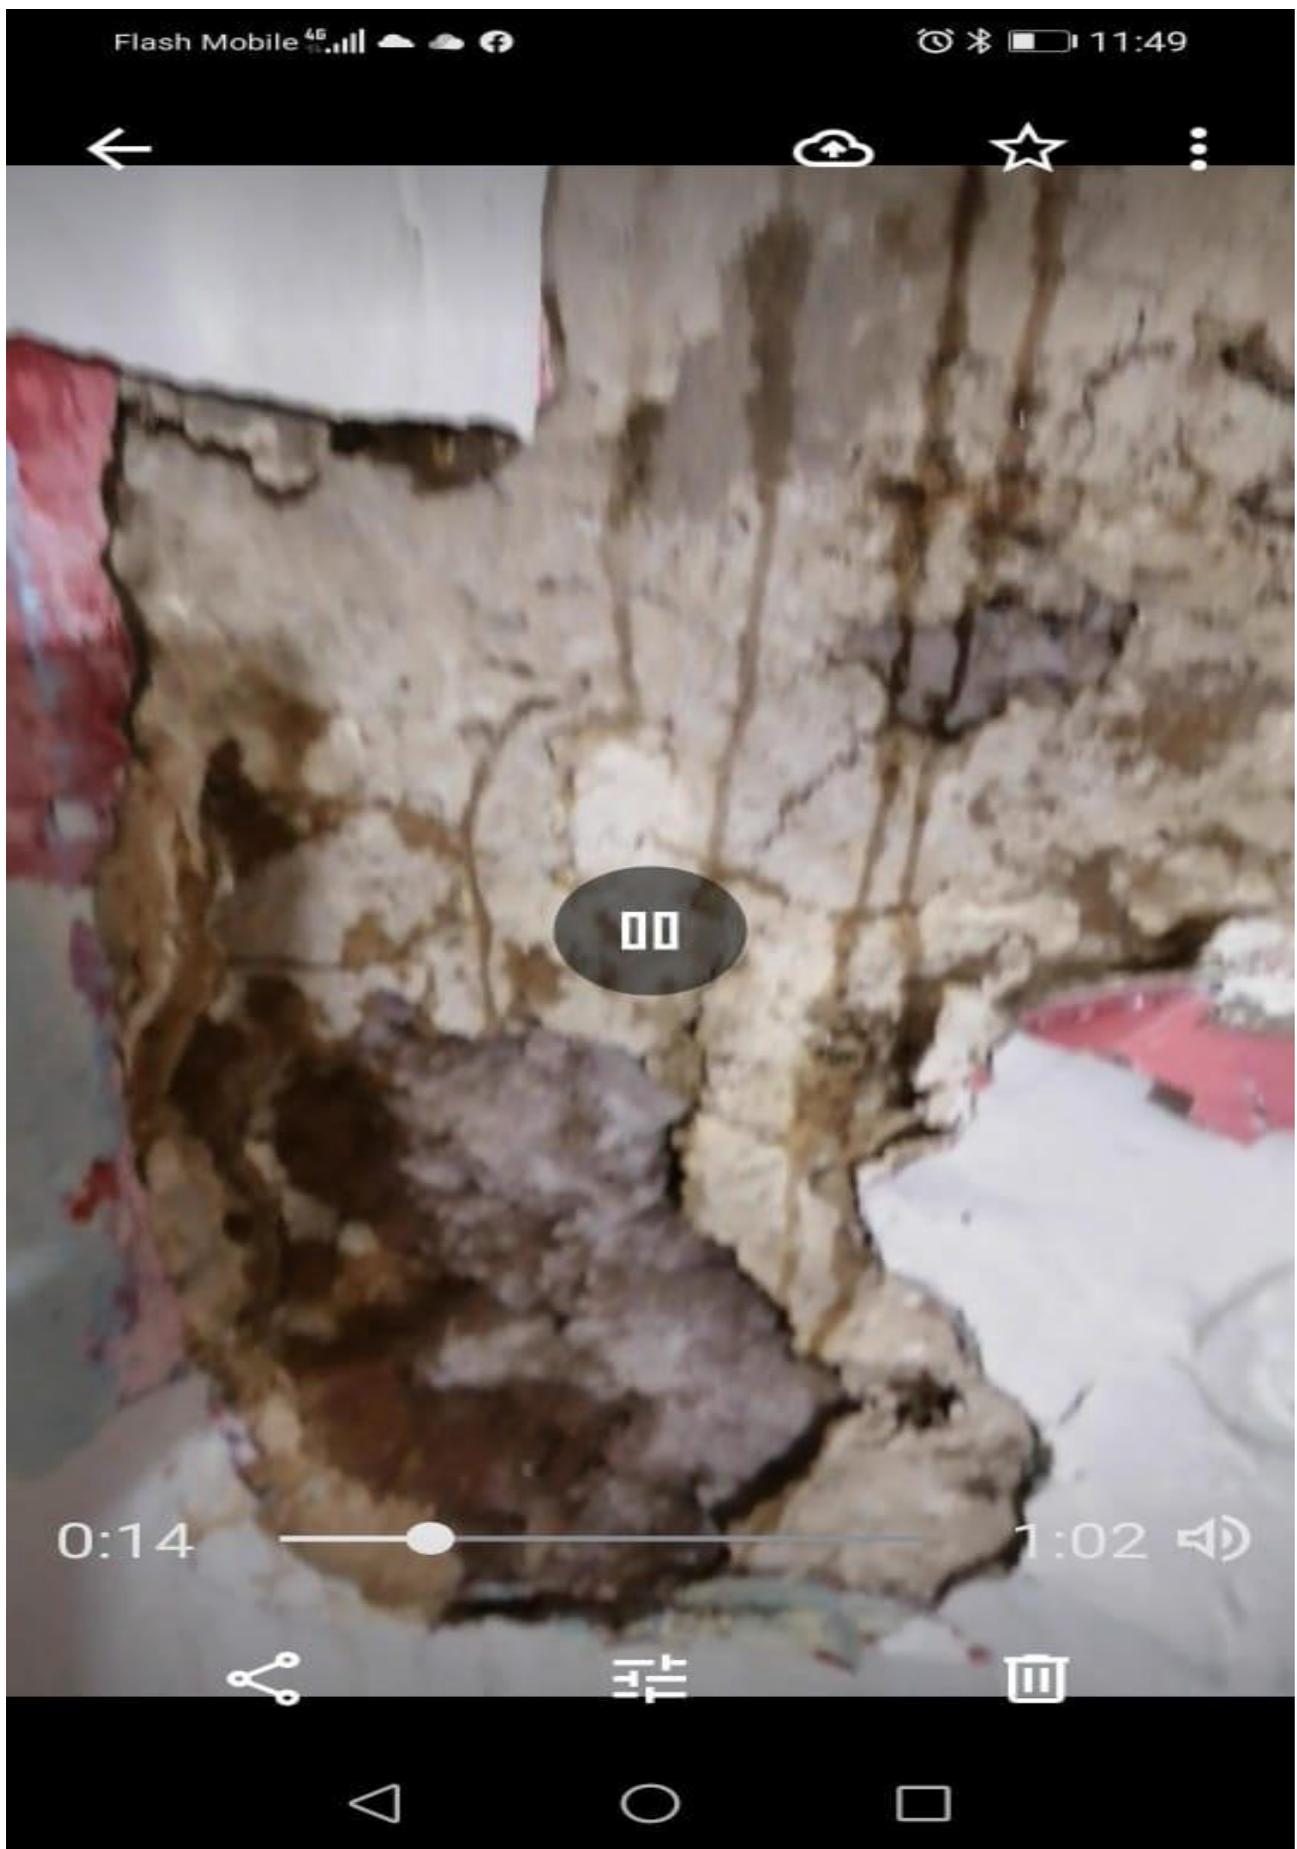
10. CUANDO ESTABAN CONSTRUYENDO SOBRE Y DENTRO DE ESTA PARED LINDERO DE TAPIA PISADA, APARECIERON GOTERAS Y GRIETAS POR DONDE LUEGO BAJABAN CHORROS DE AGUA LLUVIA y día a día que llovía, esta pared lindero de tapia pisada se agrietaba y descascaraba mas. por lo cual también causo mucha humedad en toda la base de la pared.

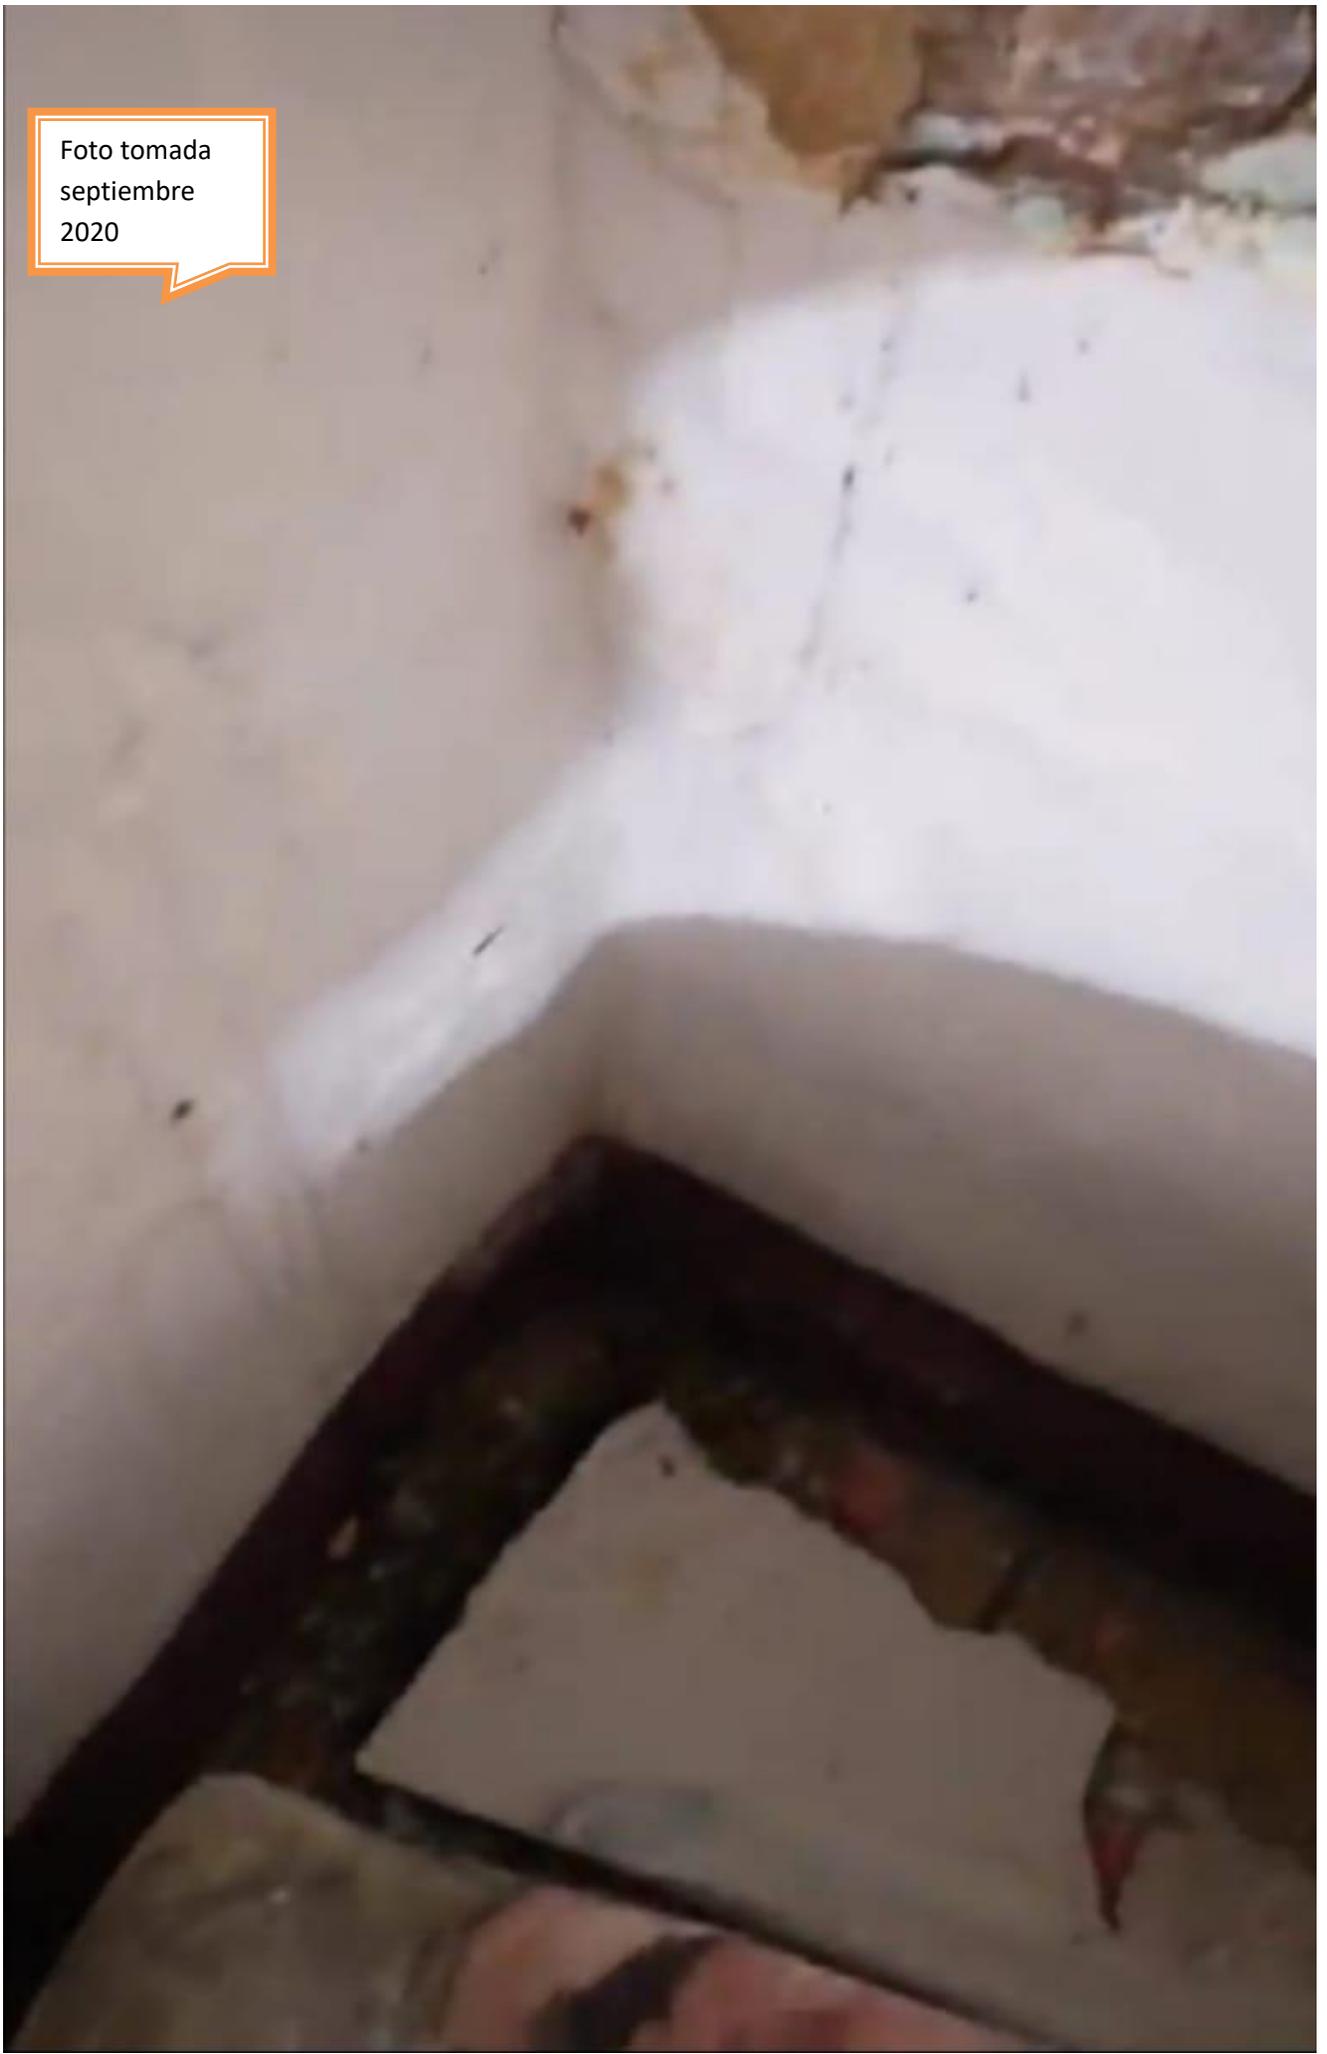
- 11. BAJABAN CHORRITOS DE AGUA LLUVIA DE ADENTRO DE LA PARED DE TAPIA PISADA EN LINDERO ORIENTE DE LA CASA #10-33 CONTRA LA OBRA DE CONSTRUCCIÓN.**

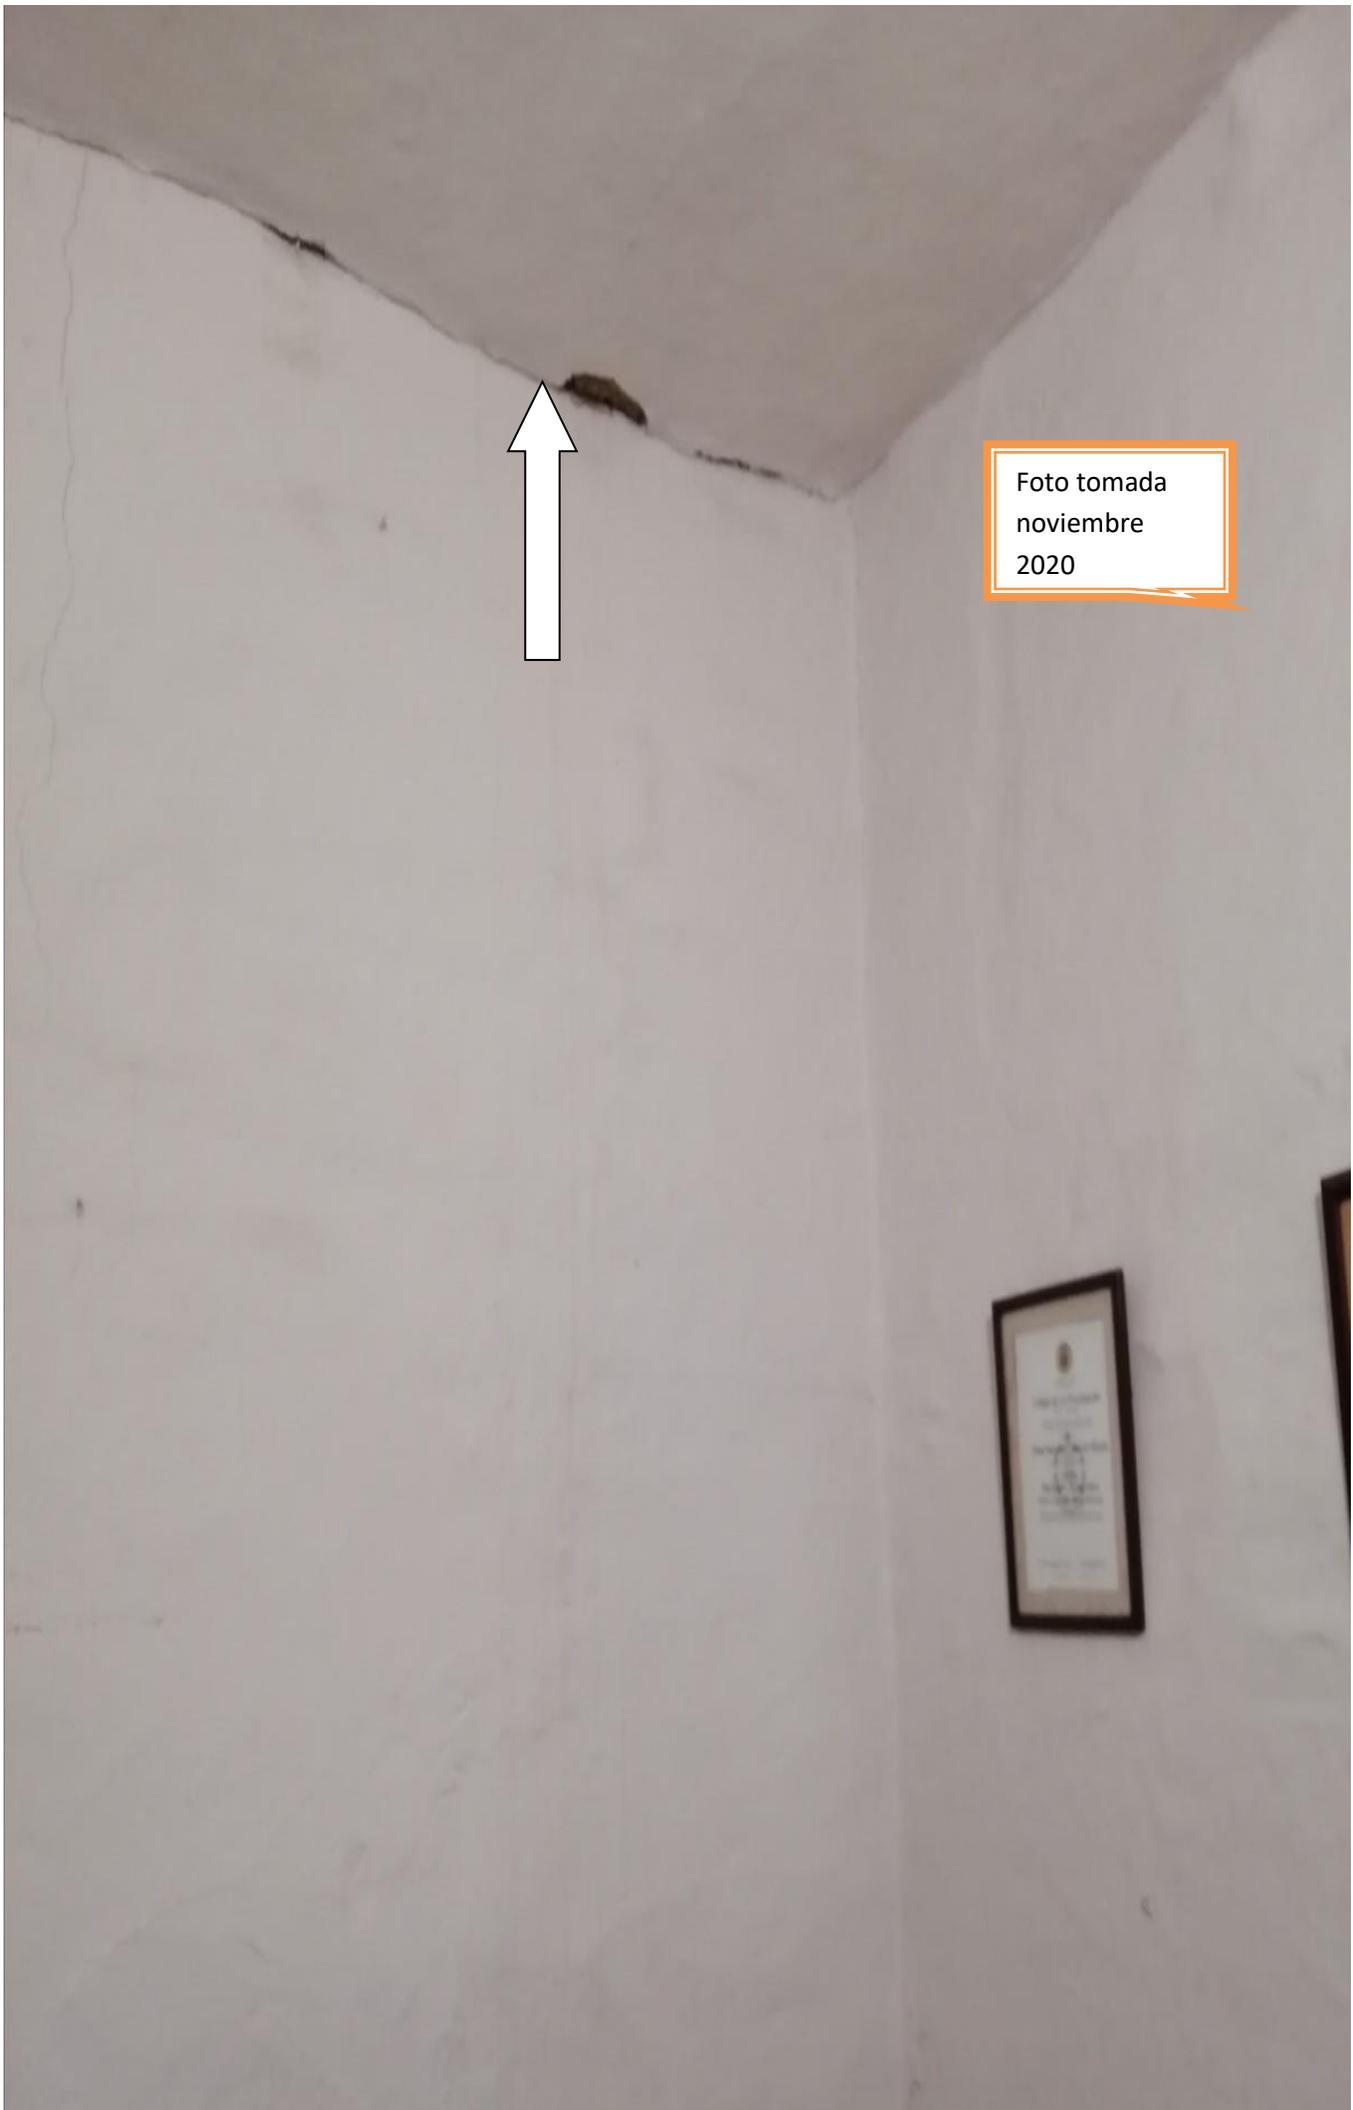
- 12. CAÍAN PEDAZOS DE PINTURA Y TIERRA DE LA PARED DE TAPIA PISADA AL ORIENTE EN SALA DE CASA #10-33 EN LOS DÍAS EN LOS QUE LA OBRA VECINA INTERVENÍA ESTA PARED DENTRO Y SOBRE LA MISMA.**

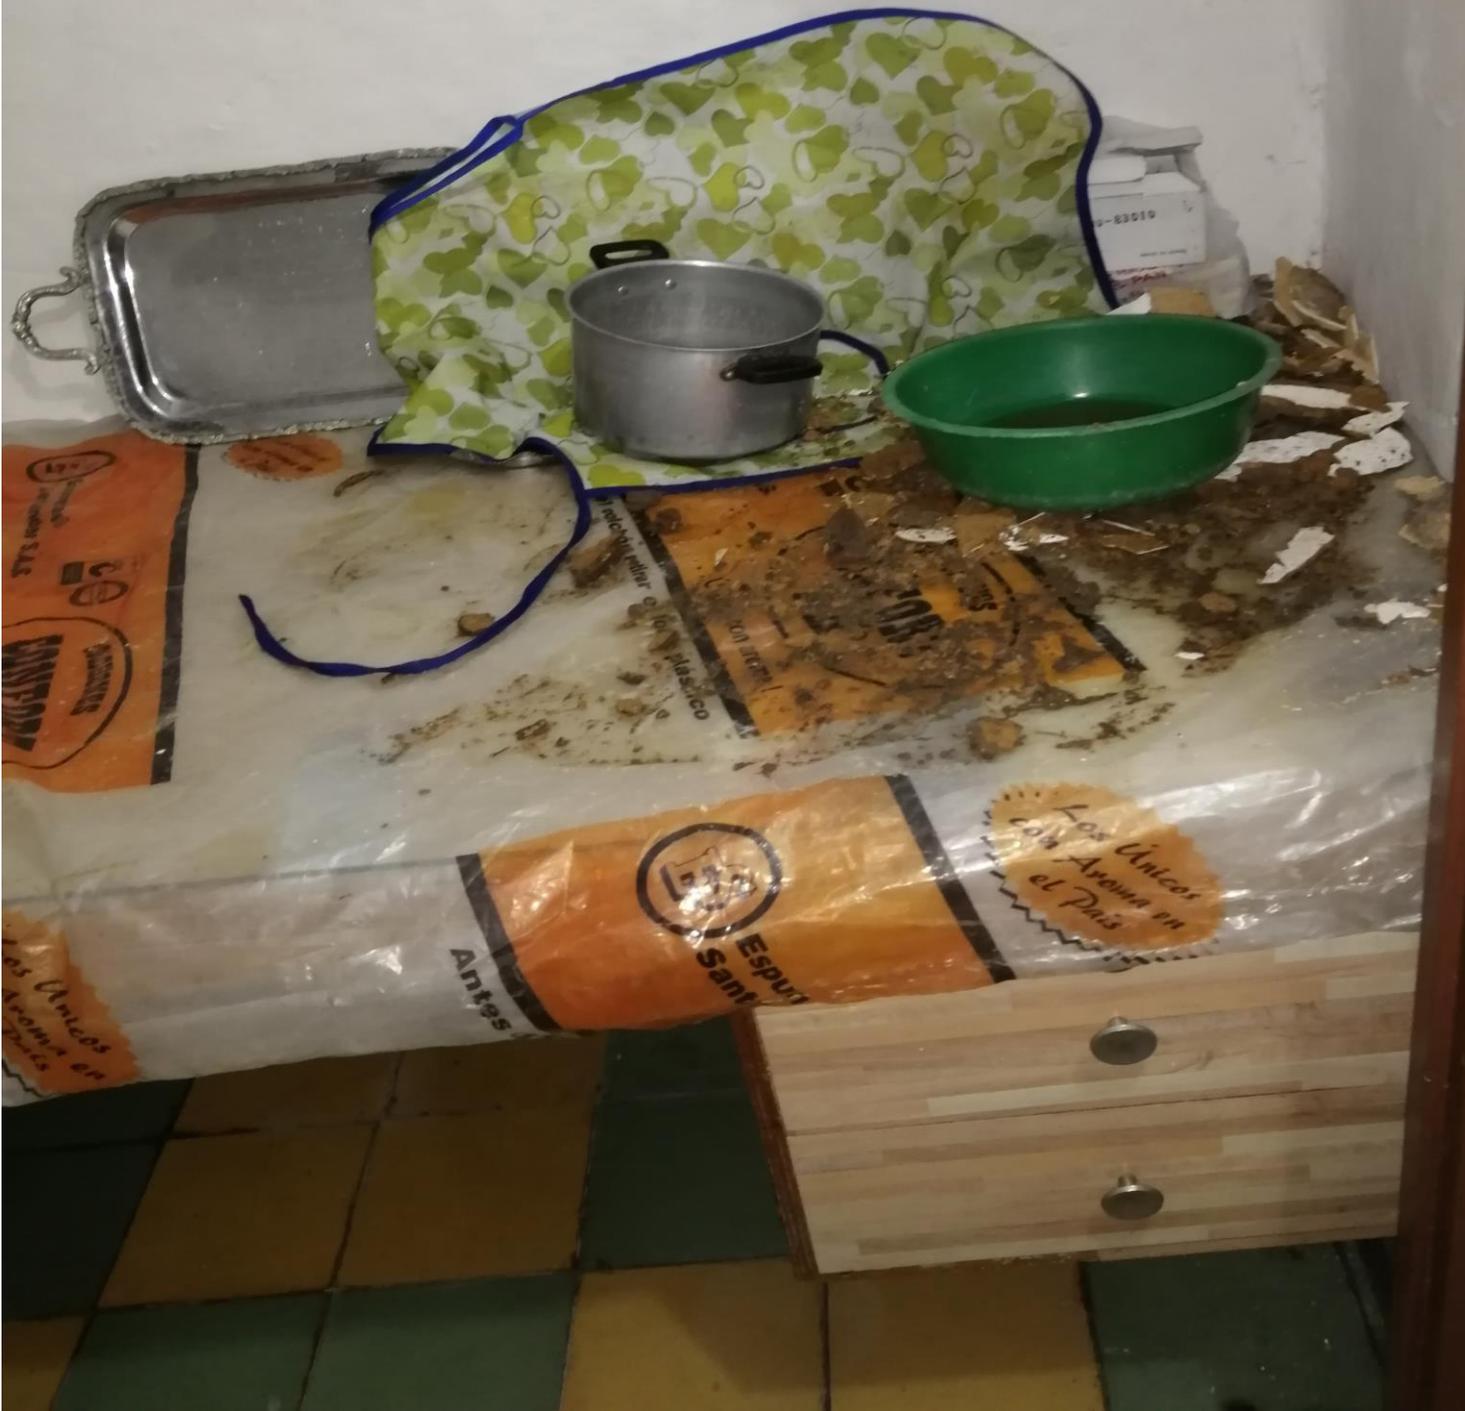
17. – VARIOS MAESTROS ARREGLABAN DAÑOS EN TECHOS Y CIELO RASO, ECHABAN PAÑETE EN CIELO RASO EL CUAL VOLVIA A CAER. COLOCABAN TEJAS NUEVAS, PERO SE VOLVÍA A PRESENTAR EL INGRESO DE AGUA LLUVIA Y VOLVÍA MÁS DAÑO. POR MUCHO TIEMPO NO FUE POSIBLE ARREGLAR esto se fue dando a lo largo del tiempo, después de la invasión sobre pared lindero y daño en techos. del cielo raso caía agua lluvia en mucha cantidad. tanto daño y humedad expedía olor a tierra mojada, olía a podrido, ya salían hongos, caía pedazos de tierra mojada, hasta llegar al daño que se aprecia en la foto.

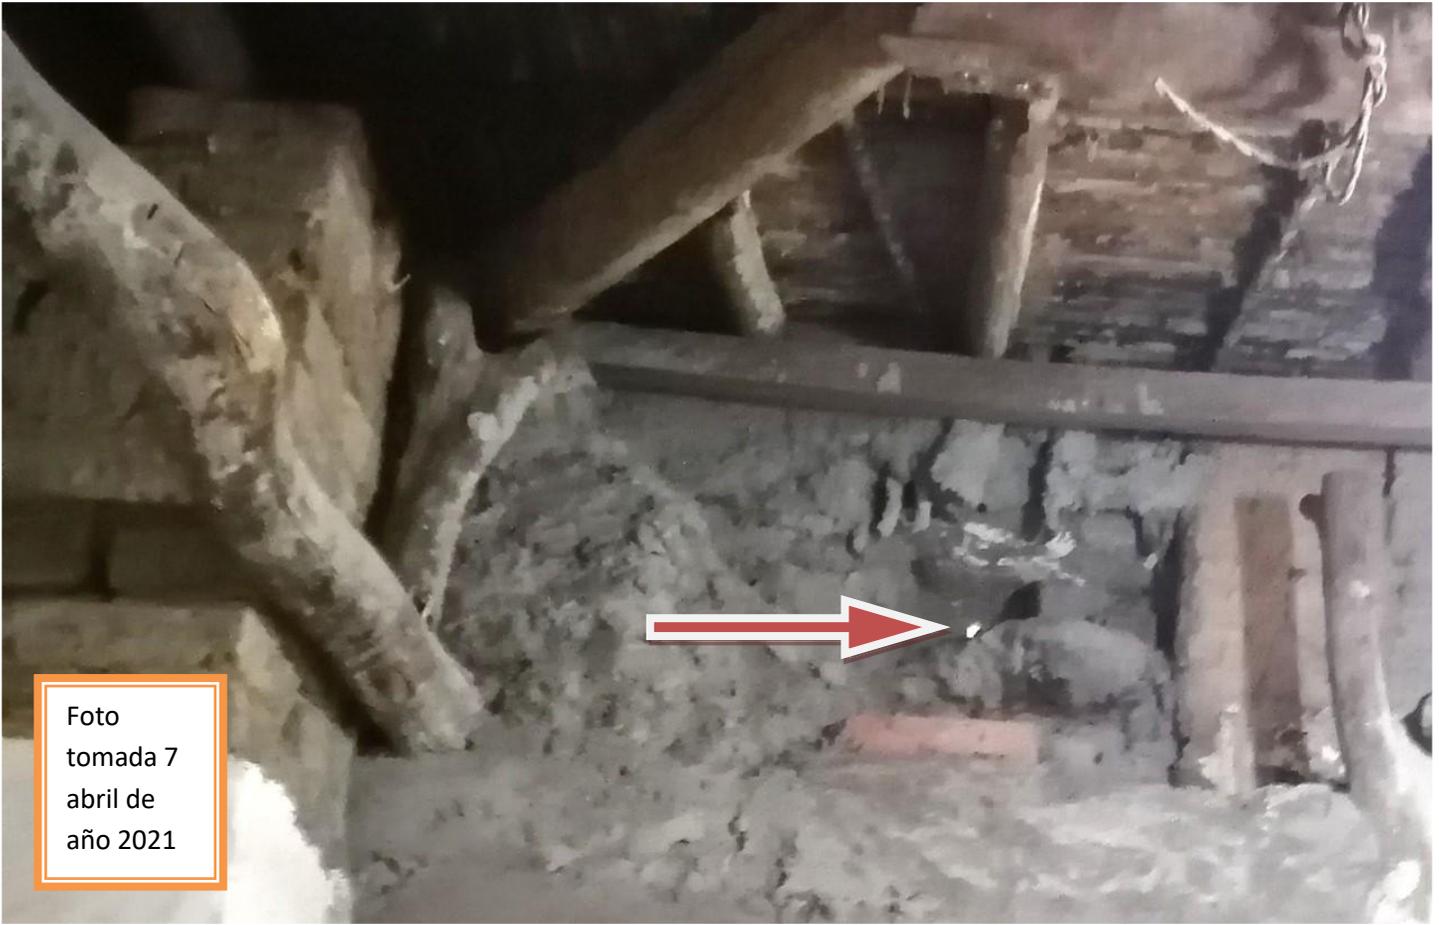
18. ESTO ES UNO DE LOS DÍAS EN QUE CAÍA TIERRA Y AGUA DEL CIELO RASO.

POR TANTO DAÑO EN TECHOS DEL LINDERO DE LA CASA #10-33.
Y DEBIDO A LA CAÍDA Y FRACTURAS DEL BRAZO DERECHO DE HORTENCIA OLIVEROS
AYALA HABITANTE Y PROPIETARIA DE LA CASA #10-33 FUE NECESARIO INTERVENIR LOS
DAÑOS OCACIONADOS A LA CASA #10-33 Y PARA ELLO FUE NECESARIO DEMOLER EL CIELO
RASO DE LAS 2 PIEZAS MAS AFECTADAS.

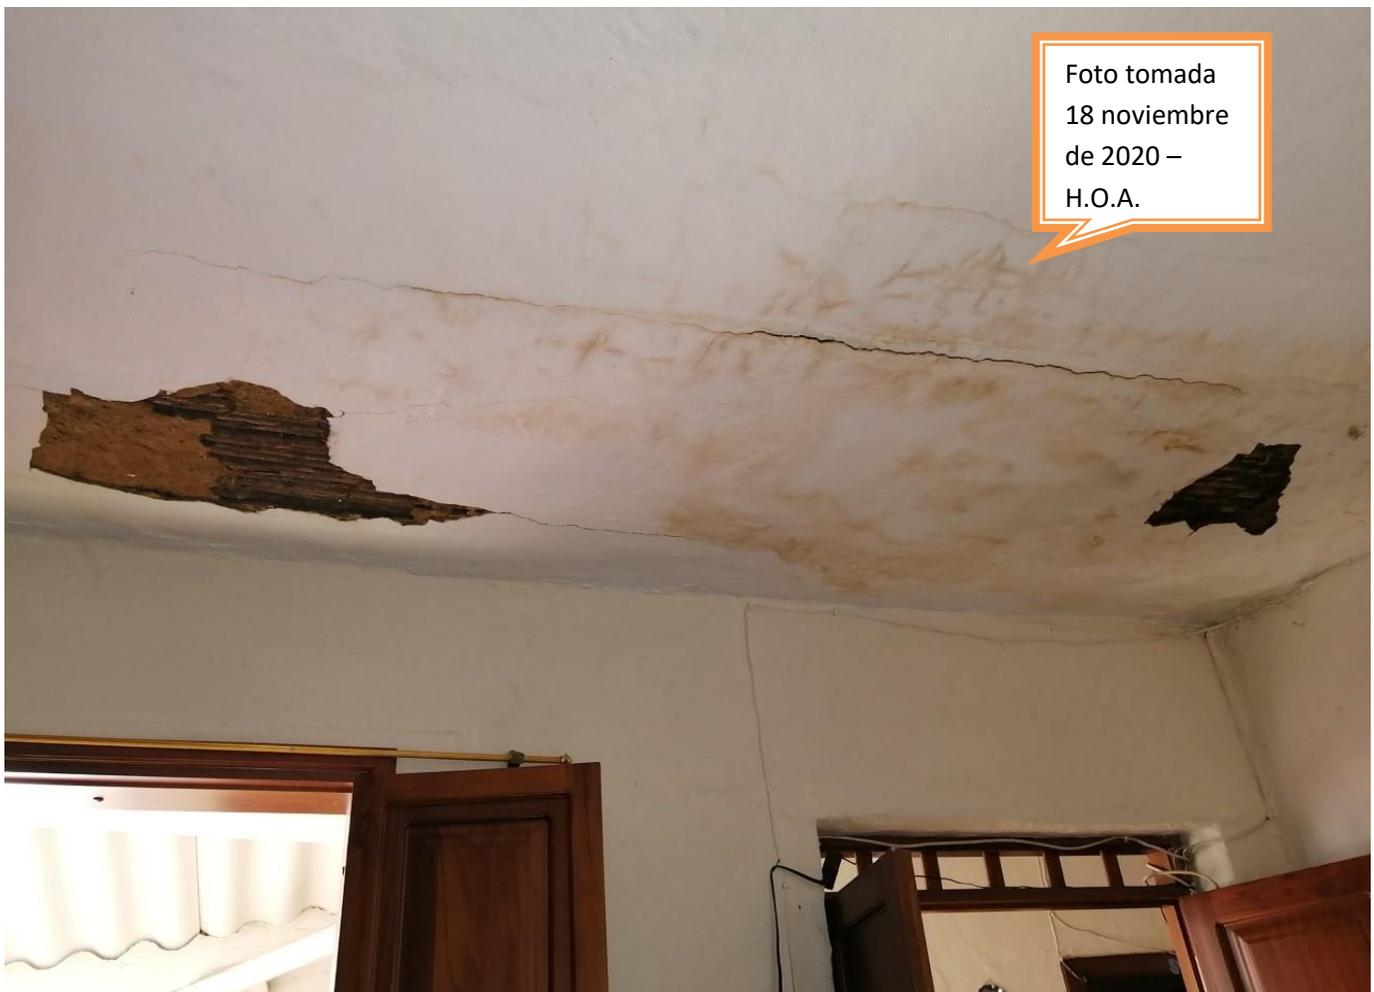
BAJO ESTE TECHO, EL CIELO RASO ESTABA MUY DAÑADO, PODRIDO, HONGOS, OLOR A TIERRA MOJADA, A PODRIDO Y MUCHA HUMEDAD Y GRIETAS TAMBIÉN EN PAREDES.

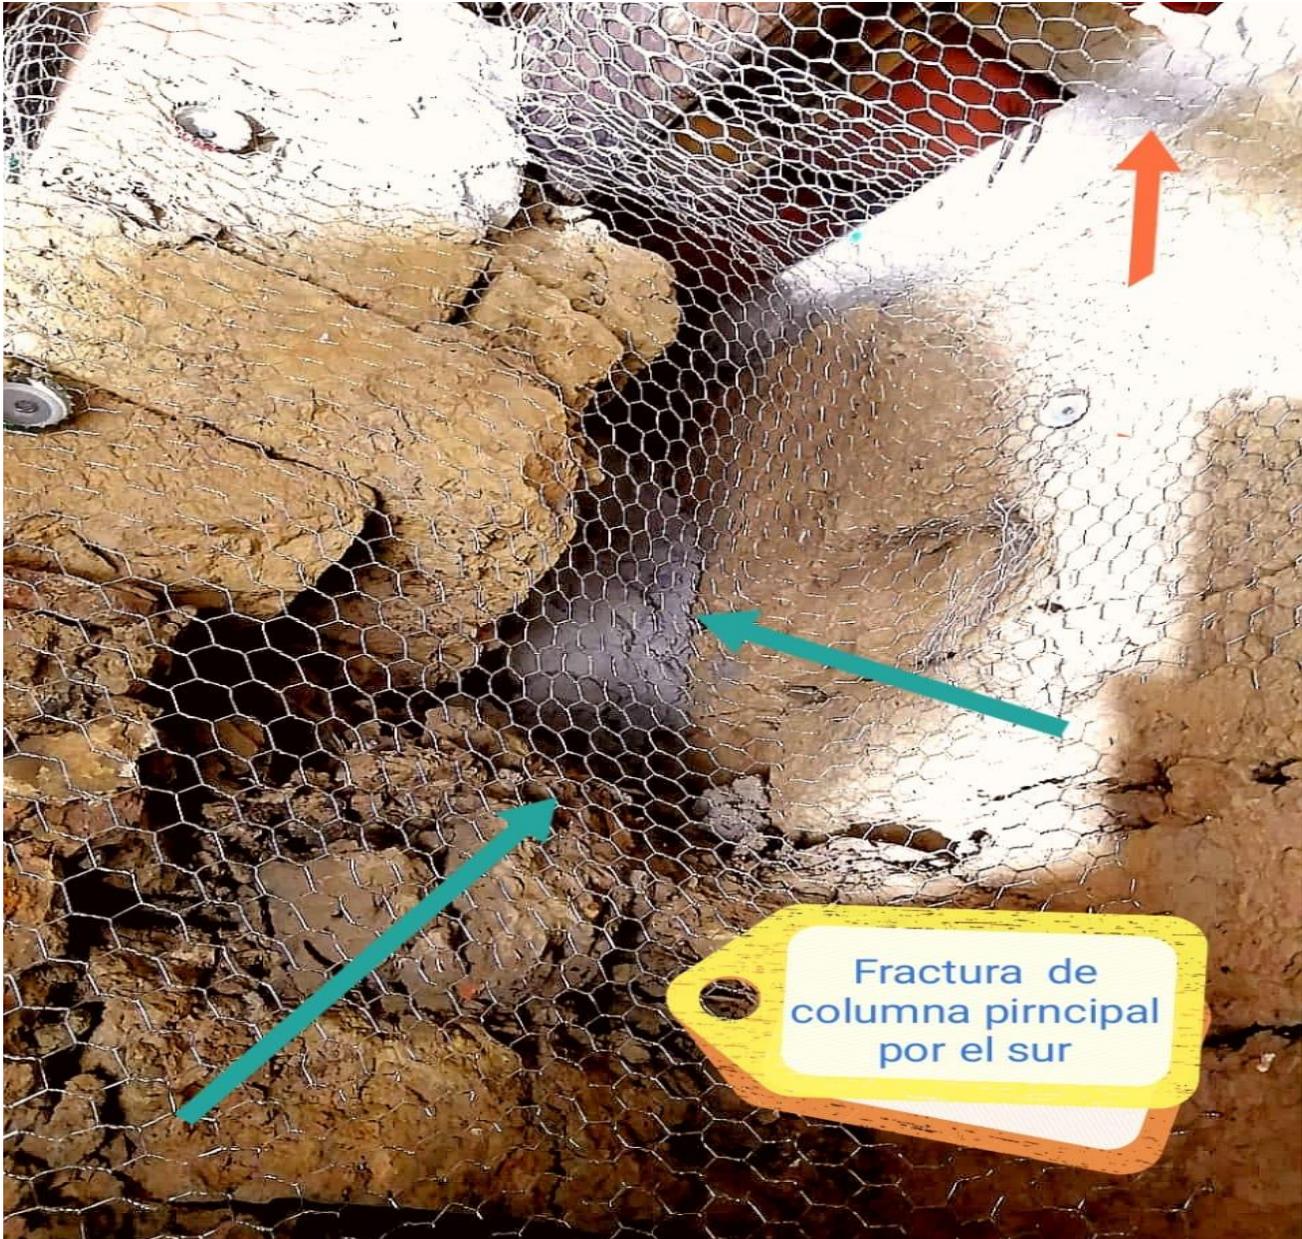
ASÍ DESTROZADA ESTA EN MAYO 2022, LA COLUMNA PRINCIPAL SUSTENTO DEL TECHO EN LINDERO ORIENTE DE LA CASA #10-33 FOTO ANTERIOR NUMERO 28 TOMADA EN MARZO DE 2021, LA MALLA SE COLOCO PARA EVITAR LA CAIDA DE ADOBE SOBRE EL NUEVO CIELO RAZO

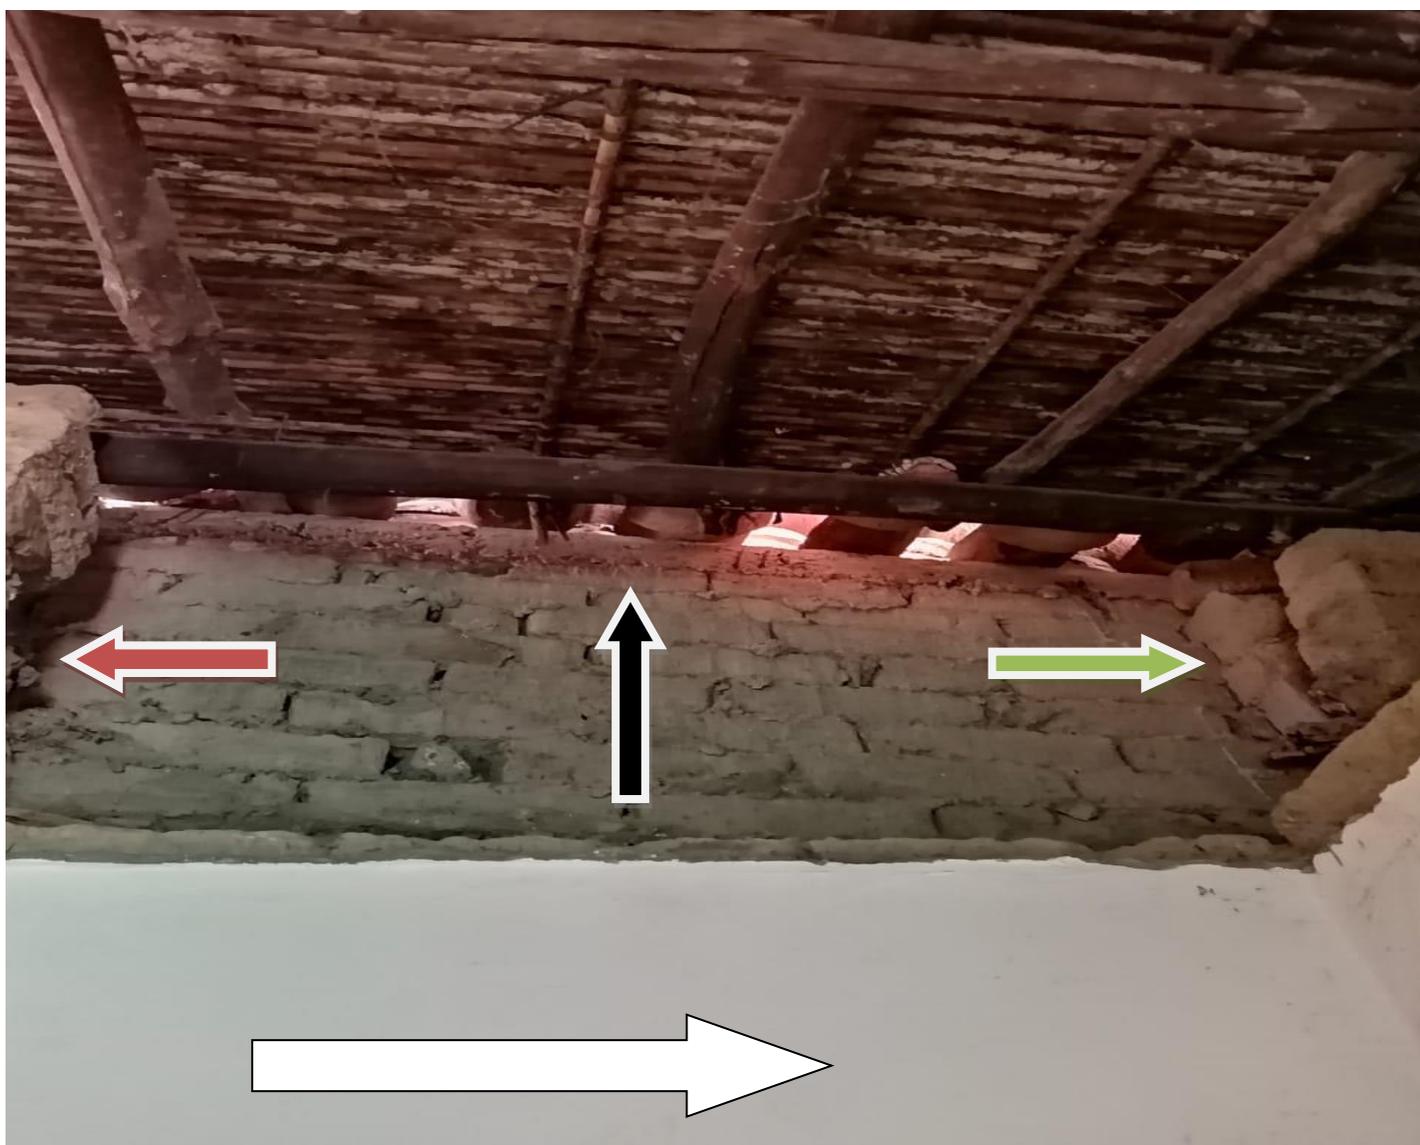
29. LADO SUR DE LA MISMA COLUMNA PRINCIPAL DE LAS 2 FOTOS ANTERIORES DESTROSADA POR ESTE LADO. Arriba la viga principal en madera de la casa de Hortencia Oliveros Ayala bajo de nivel lo que pudo ser la causa de fractura de 6 vara de buena resistencia, abertura y fractura de otras columnas de adobe. Igualmente las las dos paredes de adobe que conforman el muro lindero se separaron.

FLECHAS ROJA: indica la viga en concreto que invadió totalmente la pared de adobe de la casa #10-33 de Hortencia Oliveros Ayala.

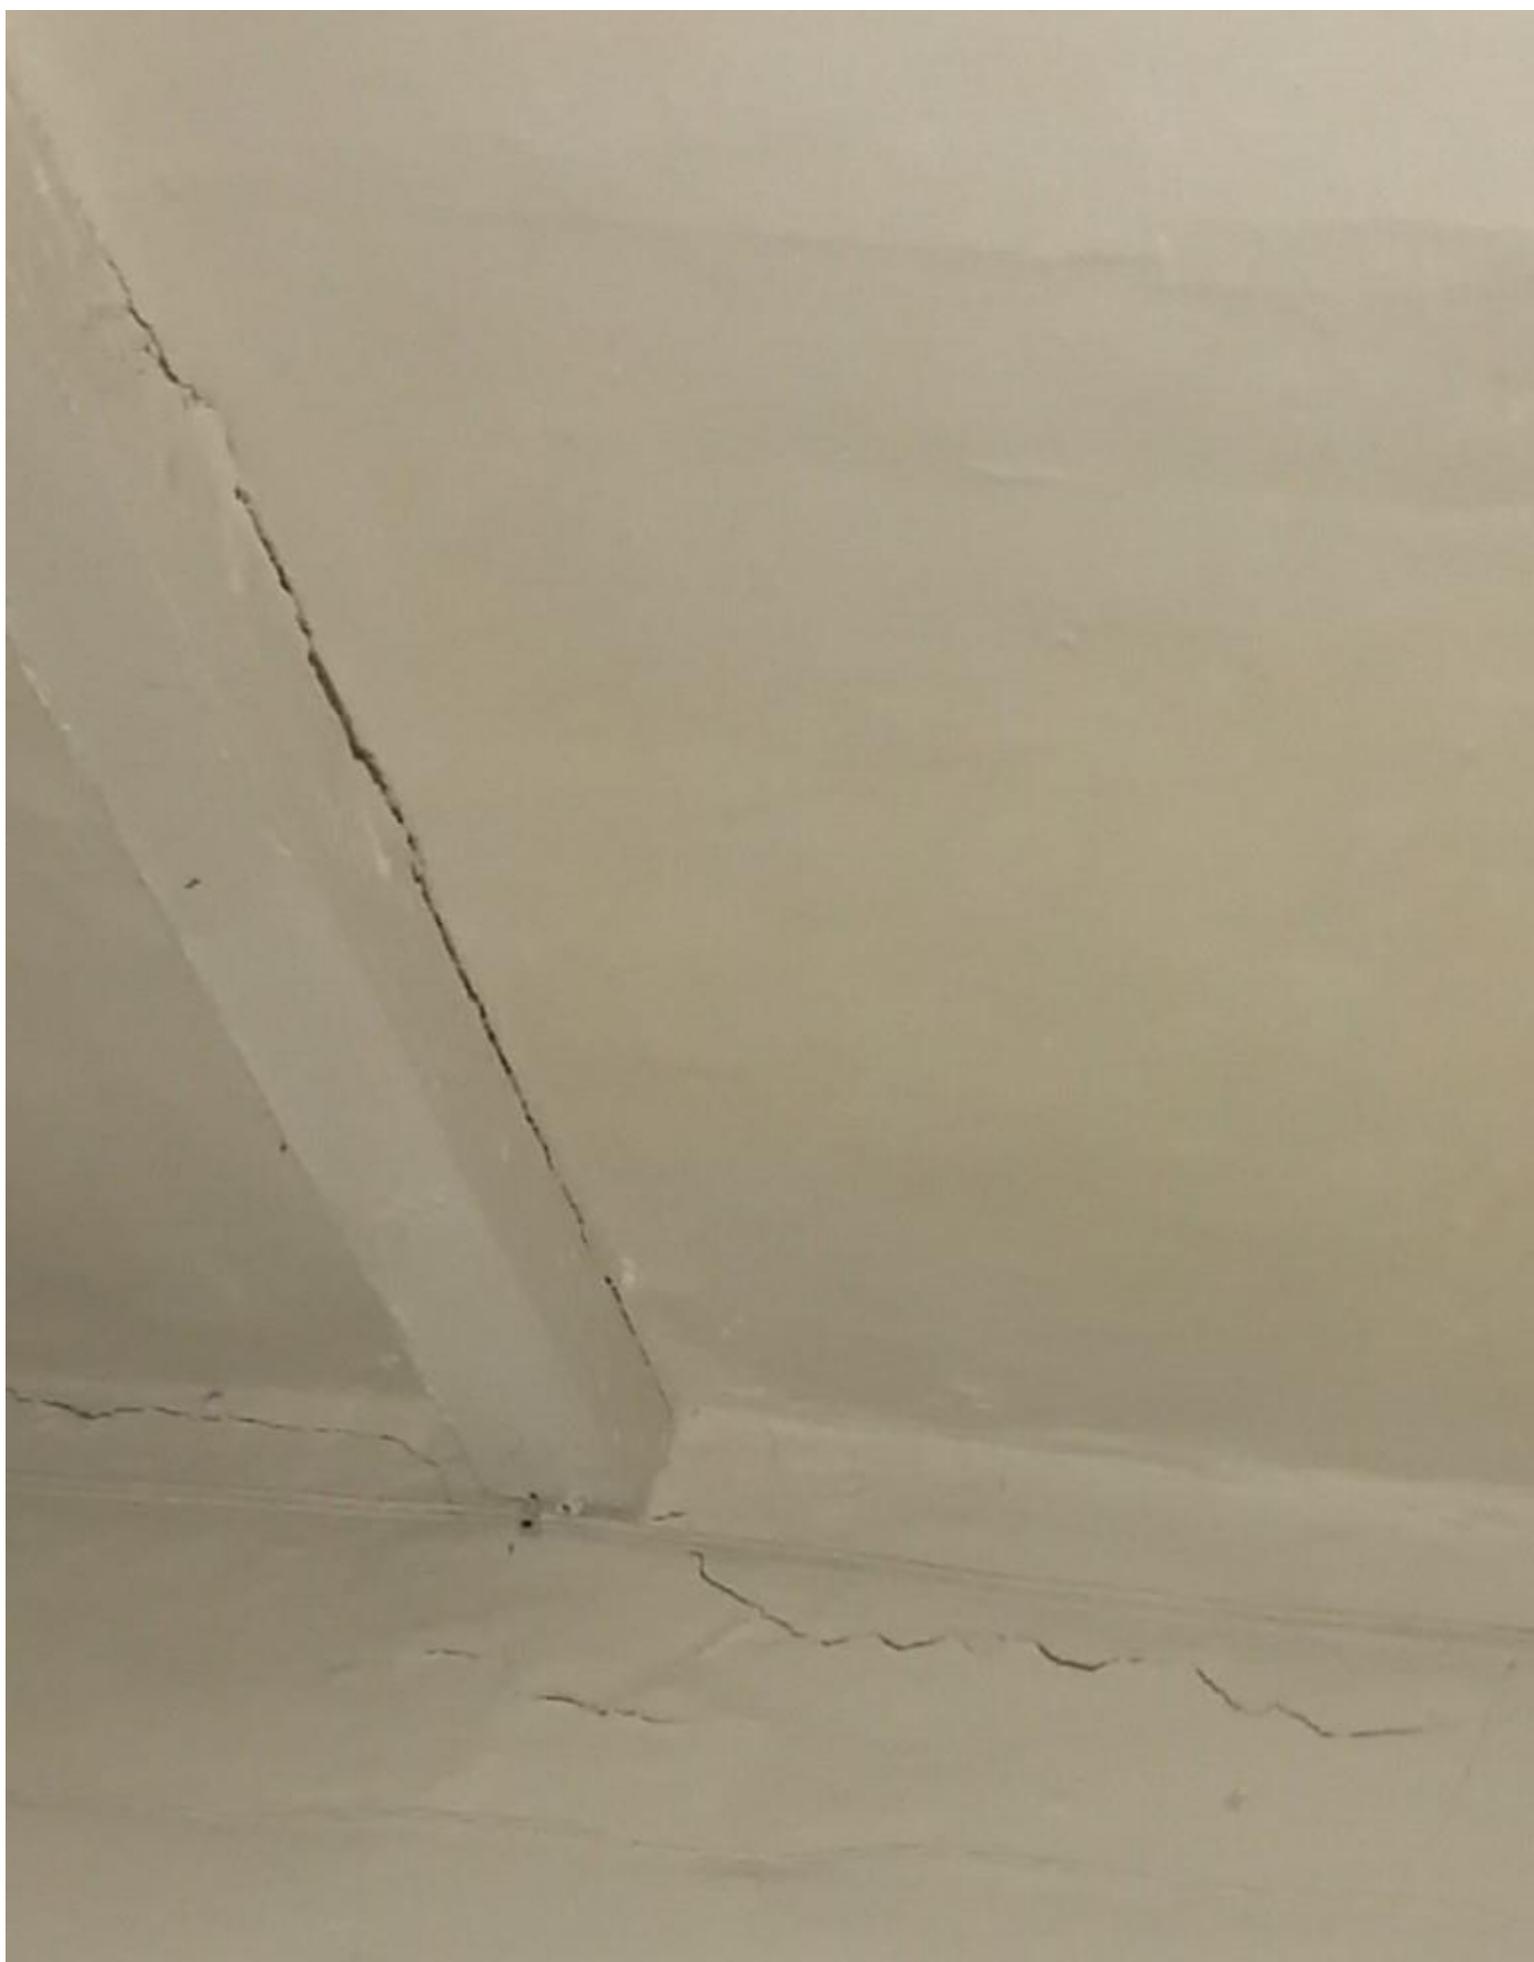
35. PARED EN LINDERO ORIENTE INCLINADA HACIA EL CENTRO DE LA CASA #10-33 la cual fue pintada pero continua con la misma inclinación.
