alegatos de conclusión 68755310300220210004801

**REF.: PROCESO ORDINARIO DECLARATIVO DE RESPONSABILIDAD CIVIL
EXTRA CONTRACTUAL.**

RADICADO: 68755310300220210004801

ASUNTO: ALEGATOS DE CONCLUSIÓN DE APELACION

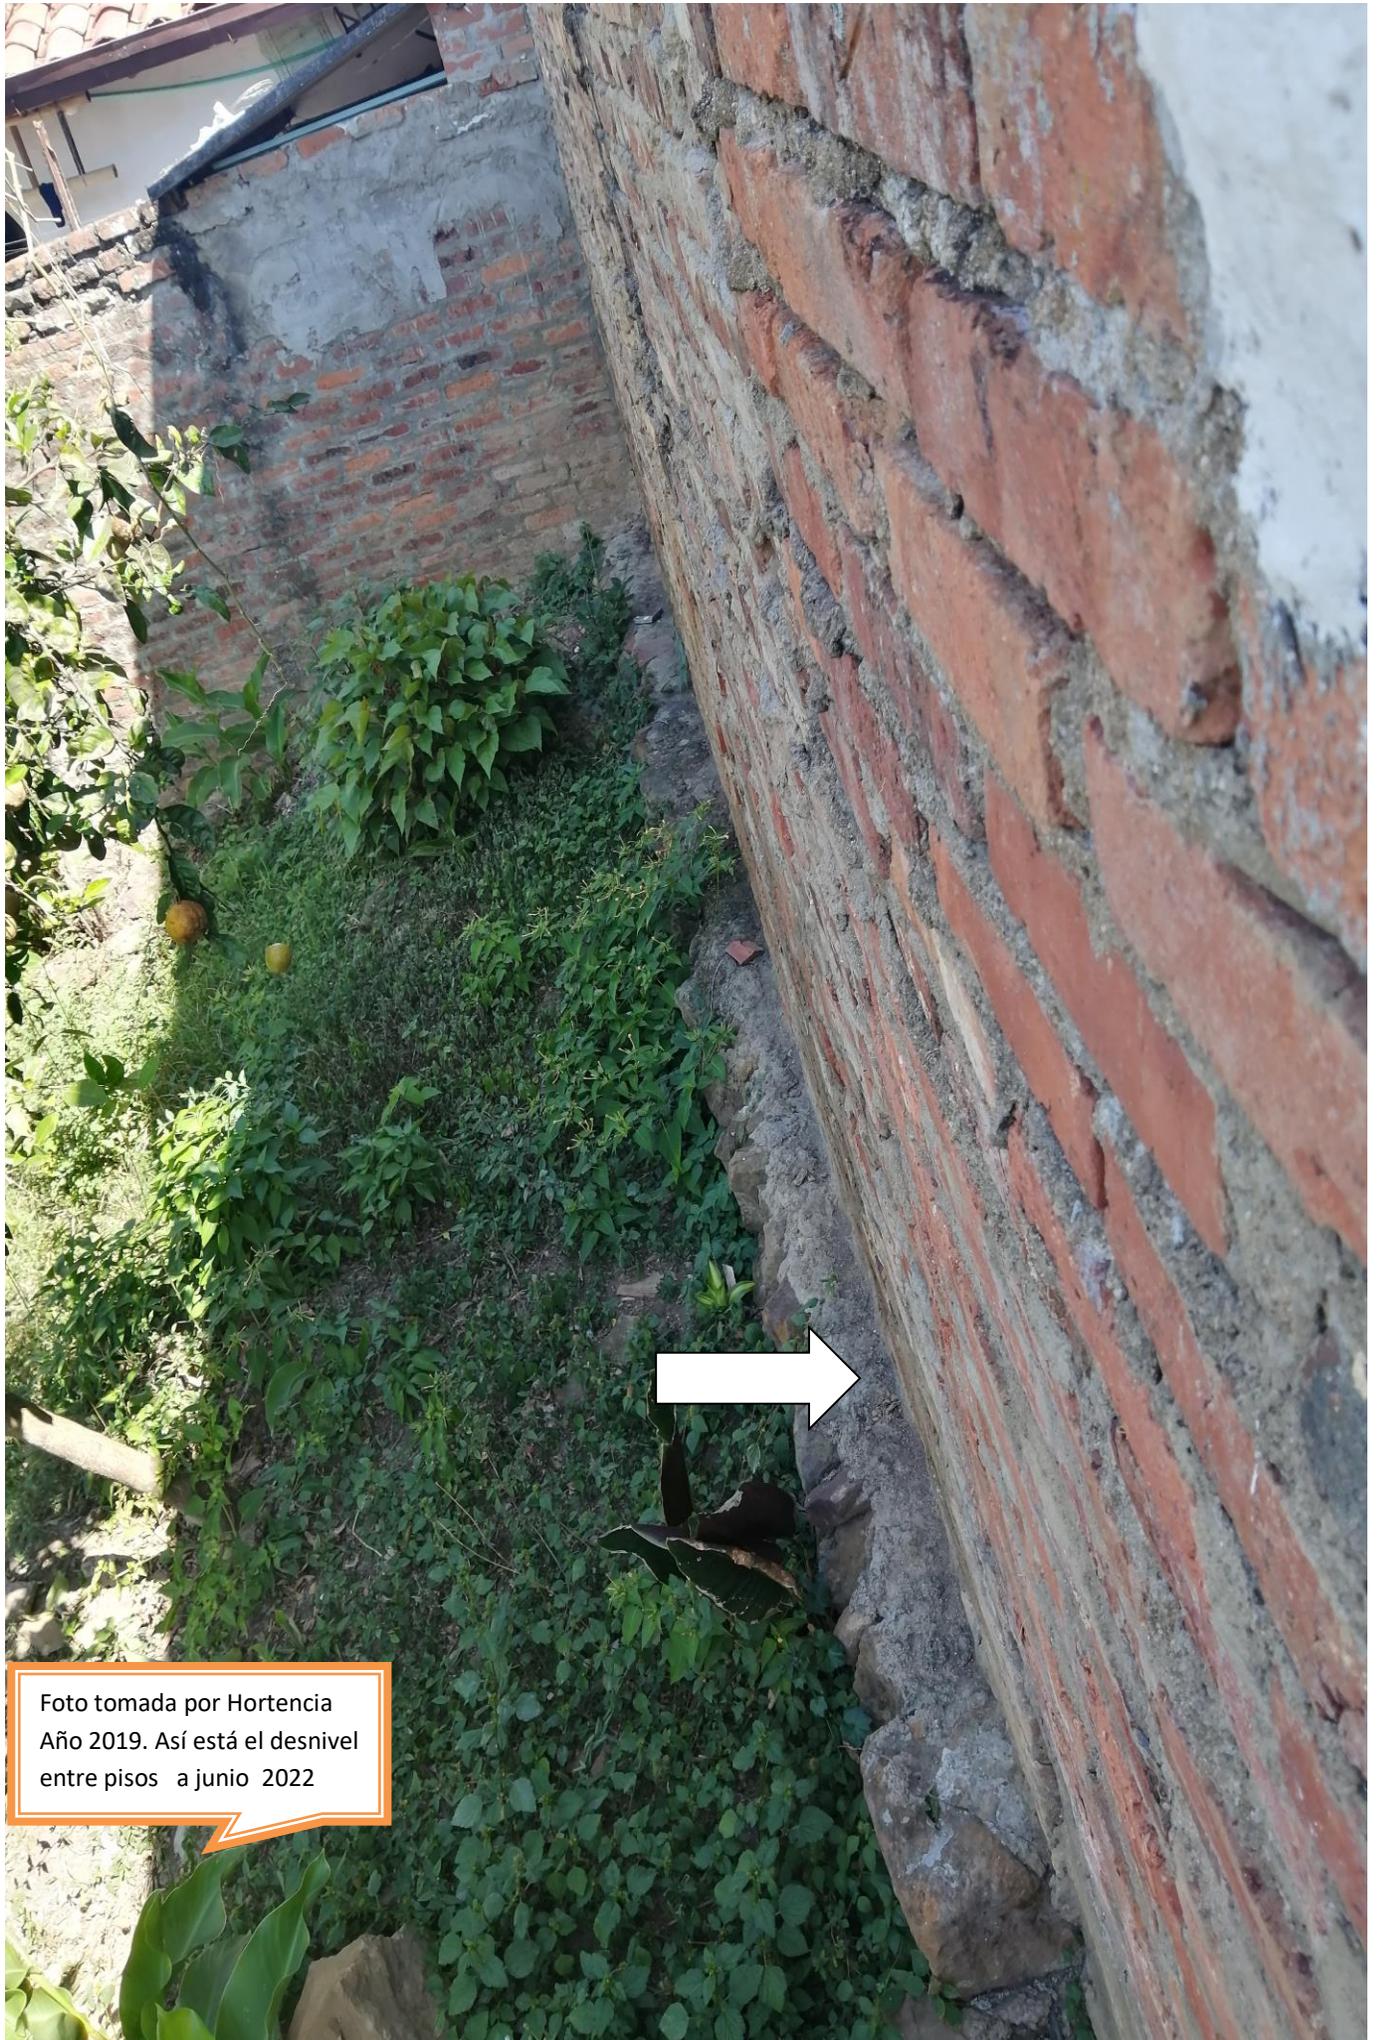
46. DESPERDICIOS DE OBRA CAE AL SOLAR DE LA CASA #10-33 CUANDO LLUEVE.
