AUTO DE SUSTANCIACIÓN
052663103001 -2018-00132-00

**INFORME DE ASPECTOS GEOLÓGICOS LOCALES Y
REGIONALES CON ÉNFASIS EN LA MINA DE ARCILLOLITA
ROLANDO DE SUMICOL Y PREDIOS DE LA SRA. LINA MARIA
BEDOYA YEPES**

**IVAN DARIO ARANGO CRUZ
INGENIERO GEÓLOGO
M.P. 05223-15480**

**MEDELLIN
FEBRERO 12 DE 2019**

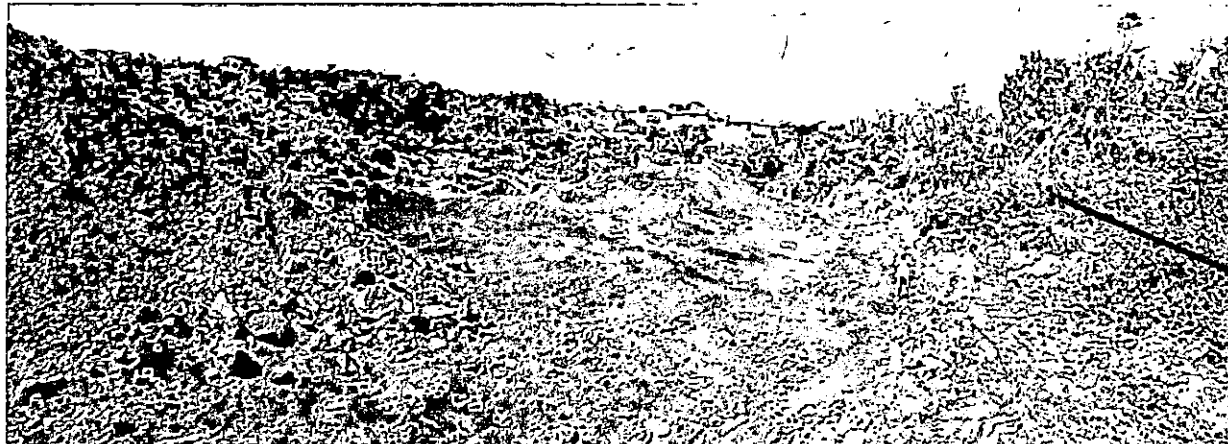
Fotografía 1. Mina de arcillolita RL, a la derecha y hacia abajo se encuentra el predio de la Sra. Lina María Montoya Yépez.

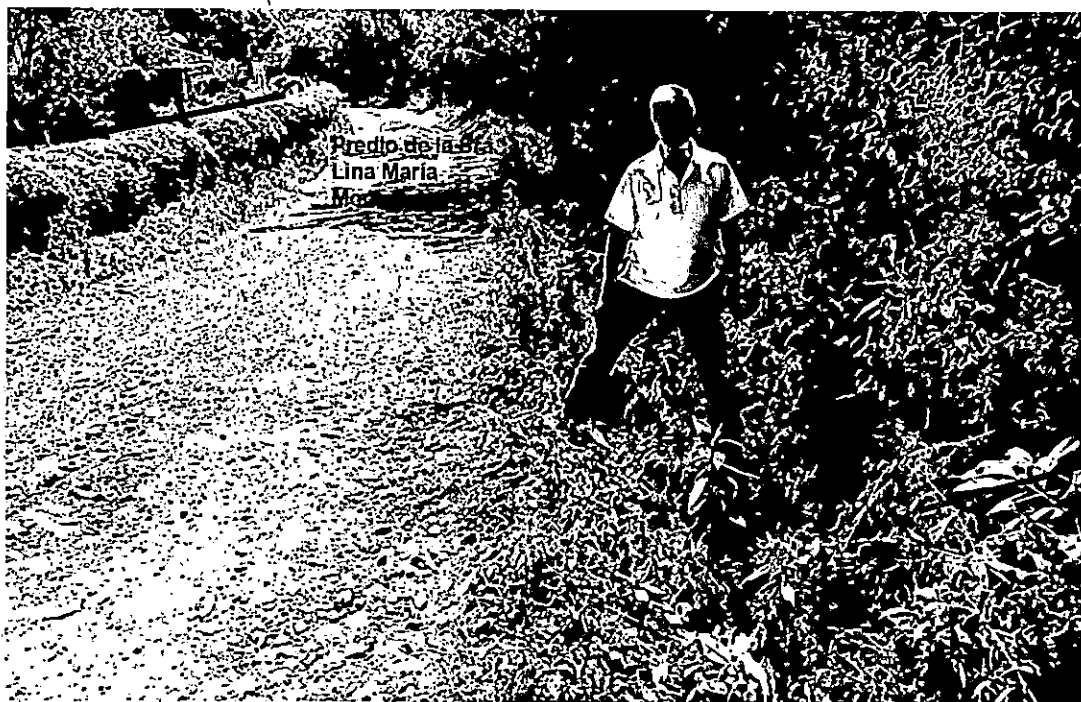
Fotografía 2. A la derecha mina de arcillolita Rolando, a la izquierda predio de la Sra. Lina María Montoya. Obsérvense las cunetas para el control de las aguas superficiales de la carretera veredal que sirve de acceso a la mina

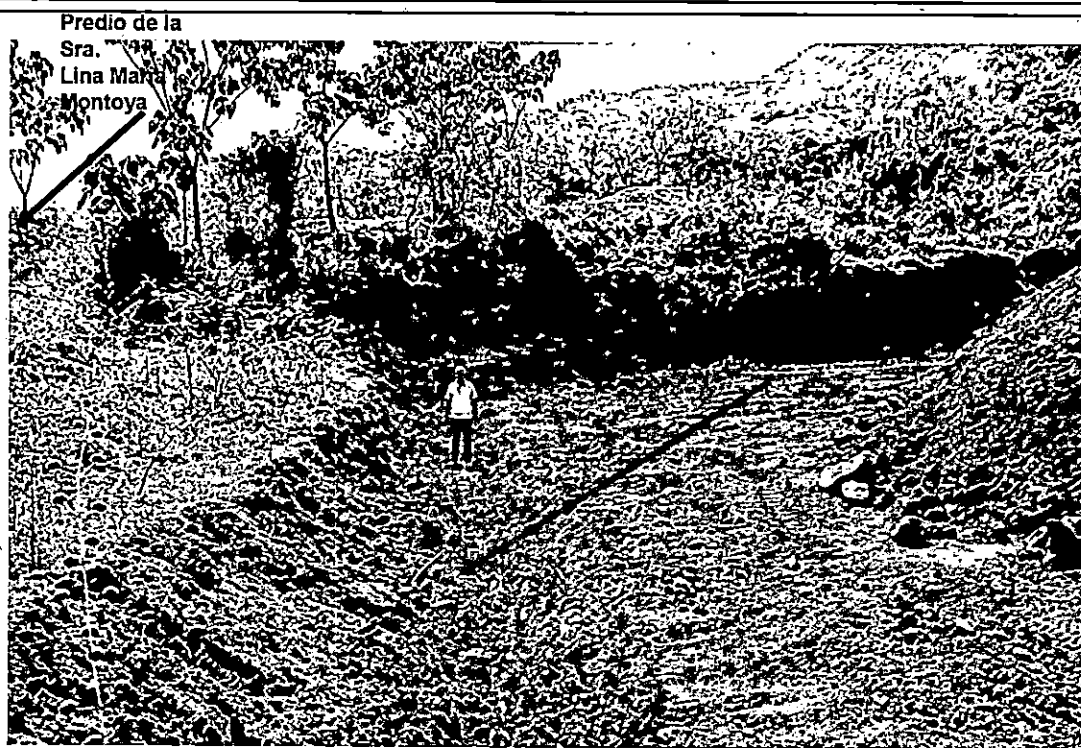
Fotografía 3. Cunetas para el control de las aguas lluvia en la mina, a la izquierda predio de la Sra. Lina María Montoya.

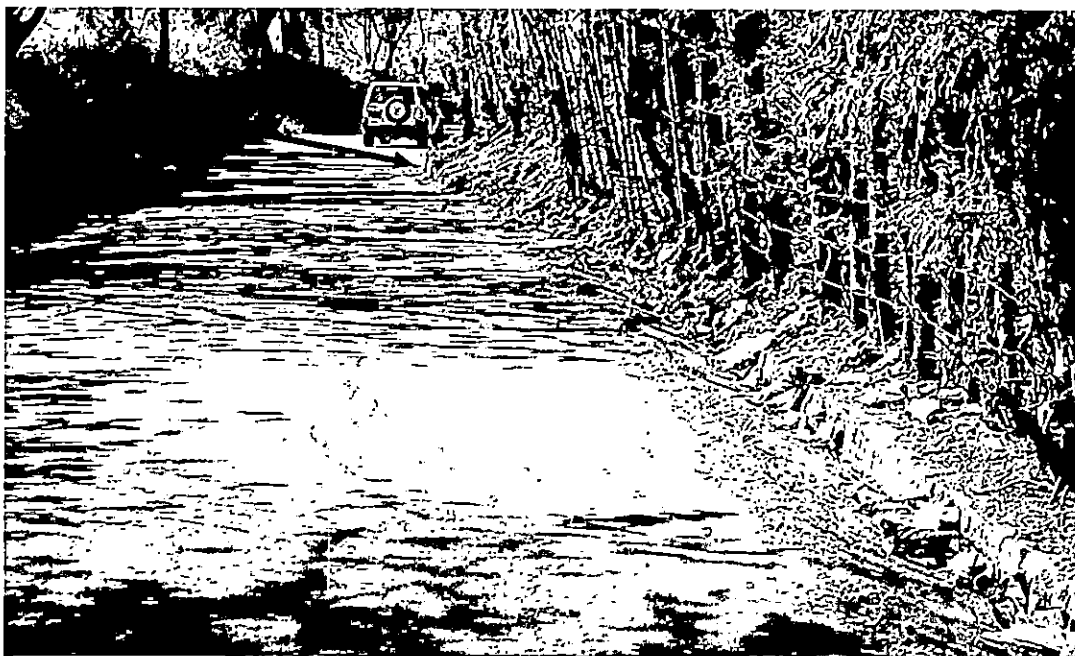
Fotografía 6. La flecha roja señala un movimiento de tierra sobre la vía y el desplazamiento de los árboles ocasionados por aguas de sobreescurrimiento en la carretera La Fabiana – Valparaíso. Ubicado a 3,1km de la mina de Sumicol.

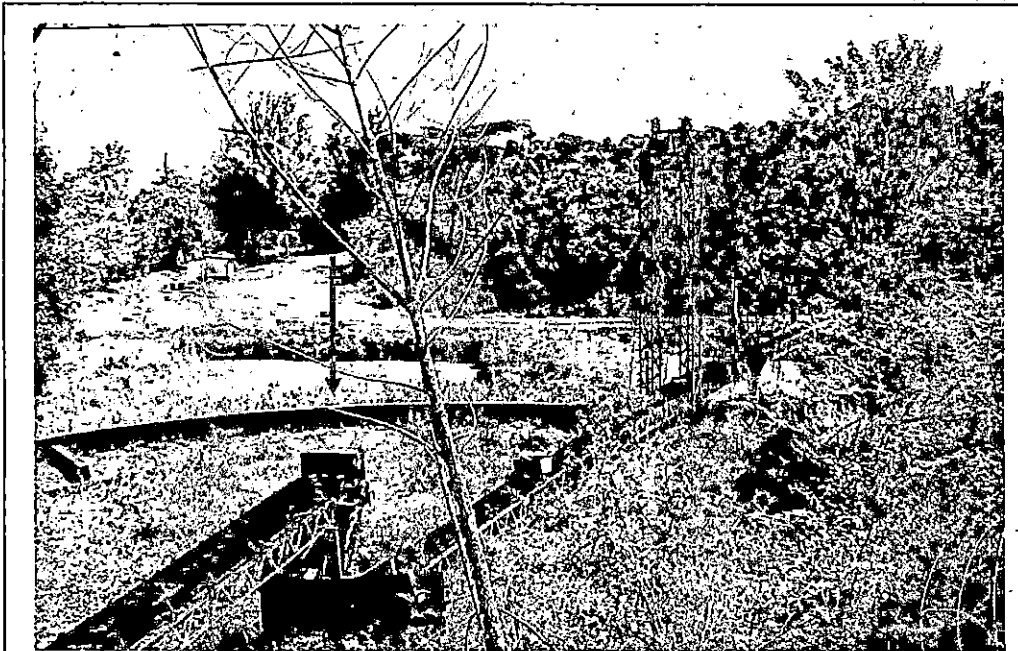
Fotografía 7. Estanques de sedimentación que recogen las aguas lluvias de la mina.

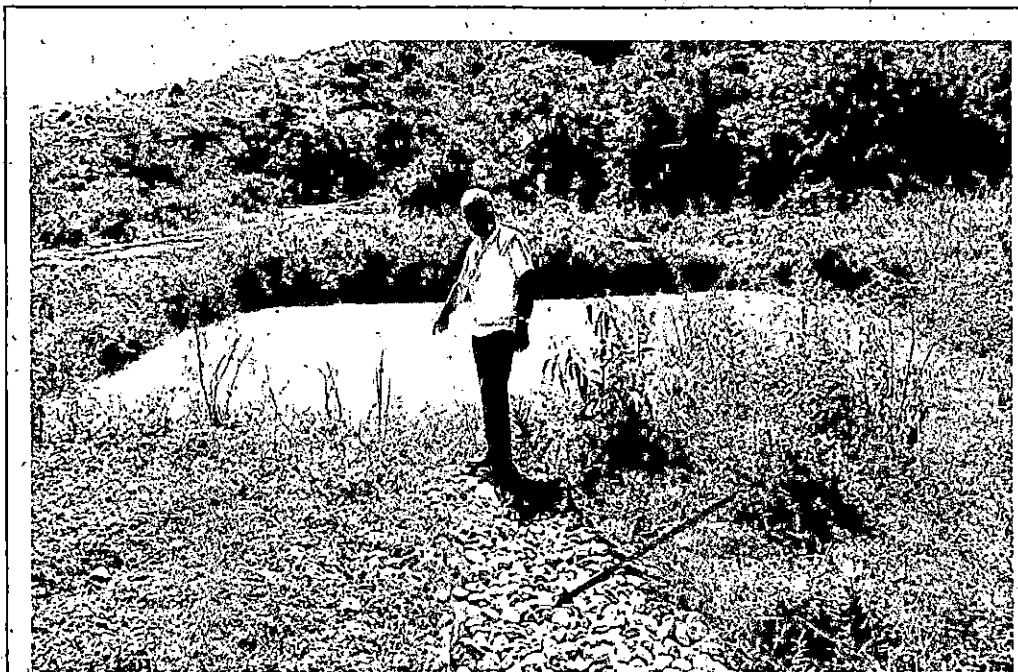
Fotografía 8. Detalle al estanque de sedimentación, observe el vertedero de aguas construido con manto de geotextil y el filtro de gravas.

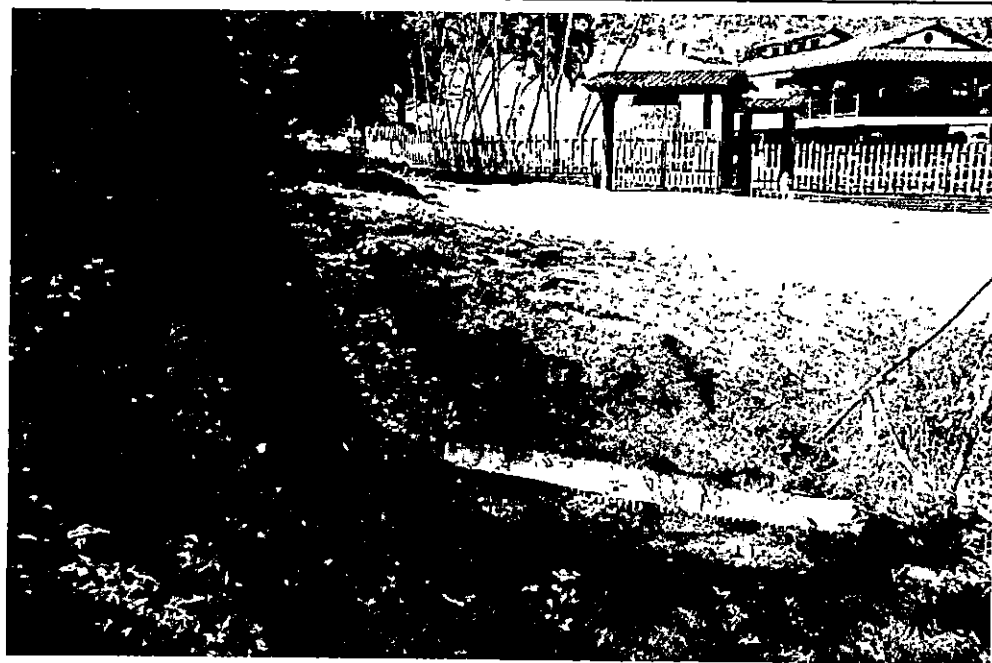
Fotografía 10. Continuación del canal de desagüe.

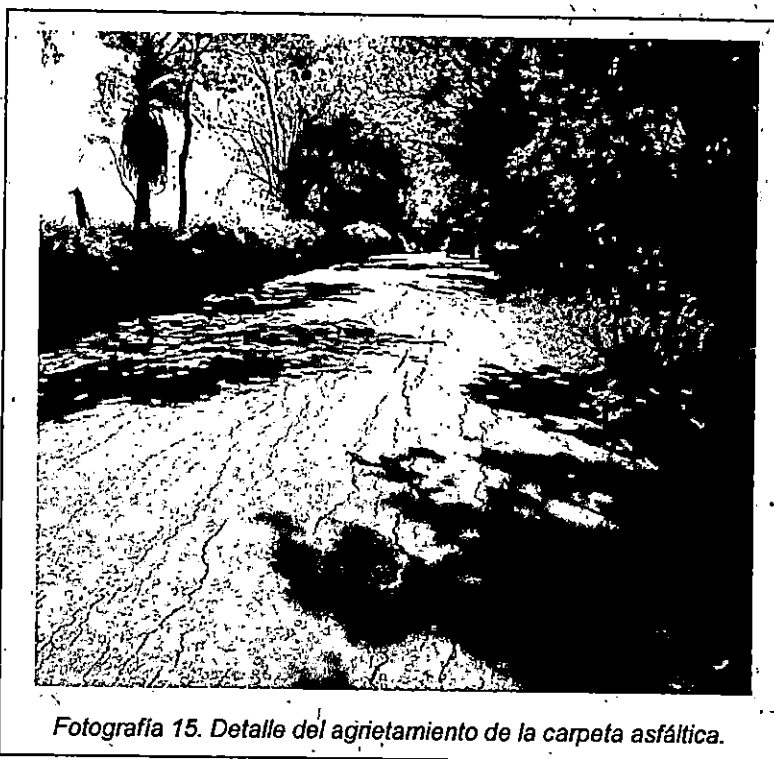
Fotografía 15. Detalle del agrietamiento de la carpeta asfáltica.

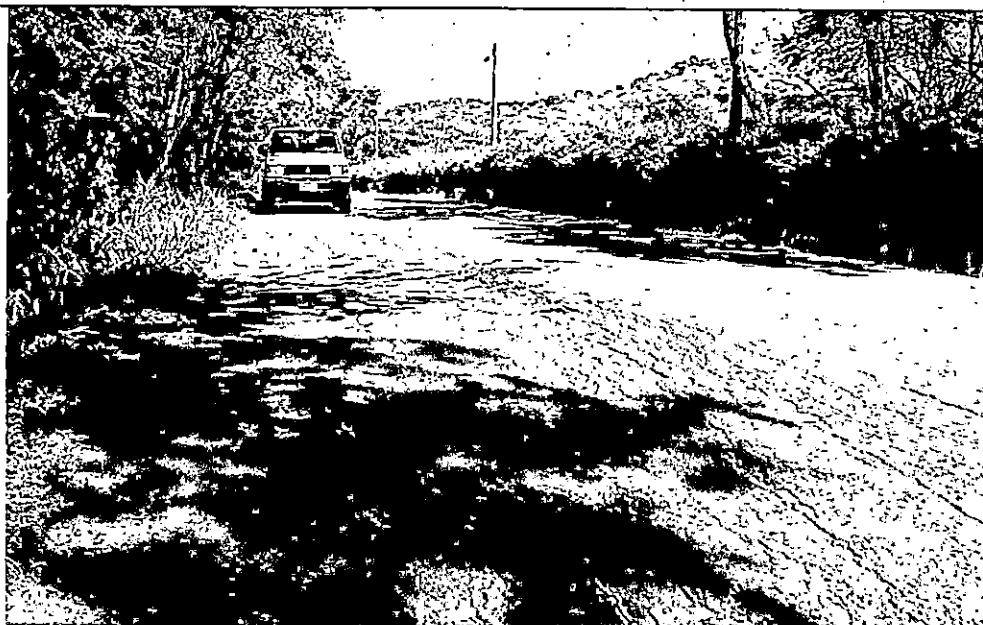
Fotografía 16. Grietas y hundimiento de la vía por la expandibilidad natural del suelo. Ubicadas a 12,3 km de la mina de arcillolita Rolando de Sumicol

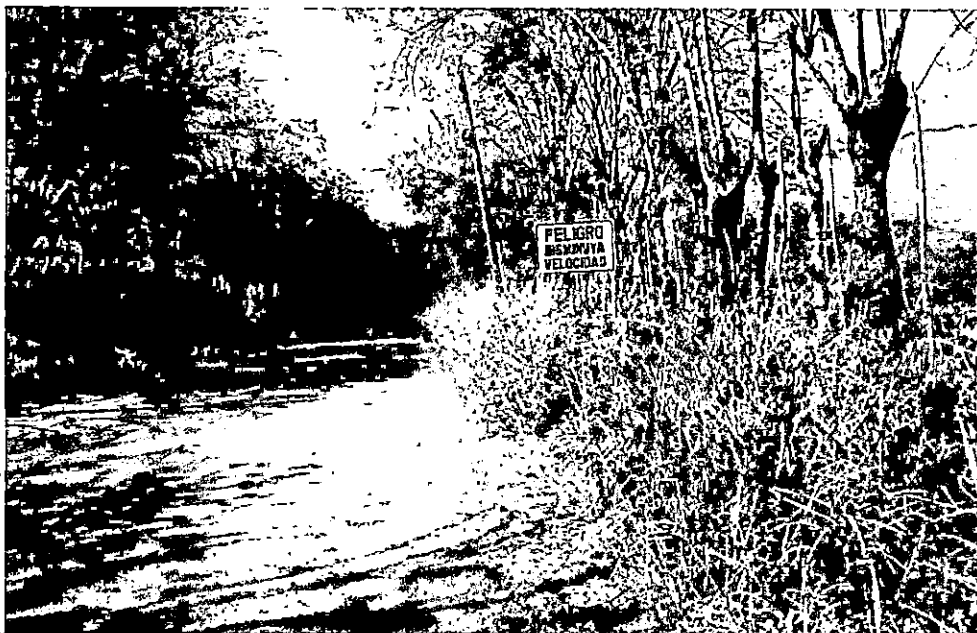
Fotografía 17. Aviso preventivo por inestabilidad de la vía. Ubicado a 9,5 km de la mina de arcillolita Rolando

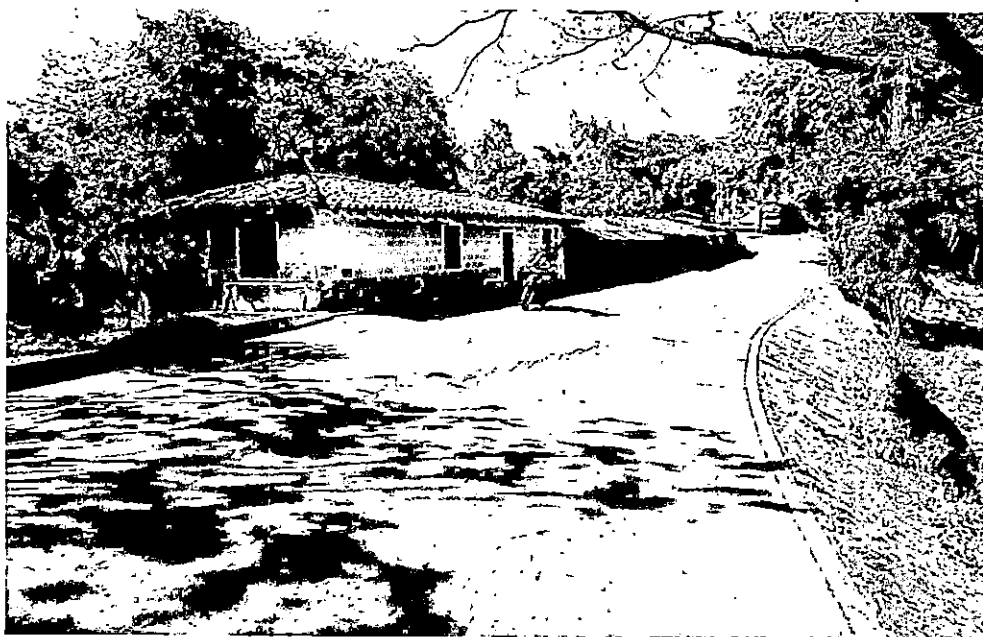
Fotografía 18. Hundimiento de la vía en La Fabiana, Vía La Pintada-Valparaíso. 8,5 km. de la mina de arcillolita Rolando de Sumicol.

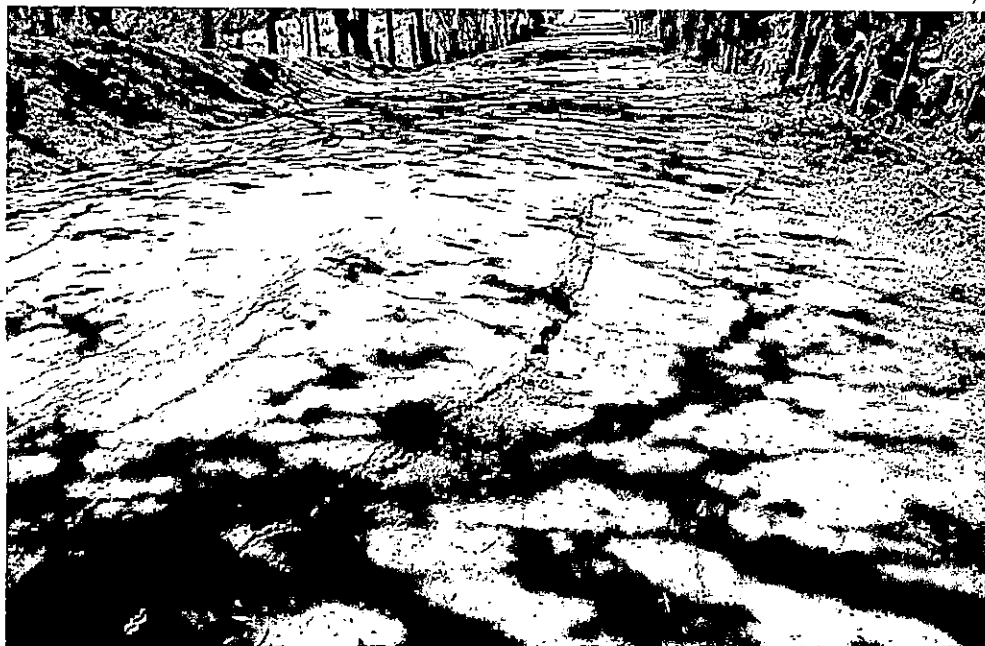
Fotografía 20. Continúan los hundimientos verticales hasta de 15cm. de profundidad. Ubicados a 5,5 km de la mina de arcillolita Rolando de Sumicol Sumicol.

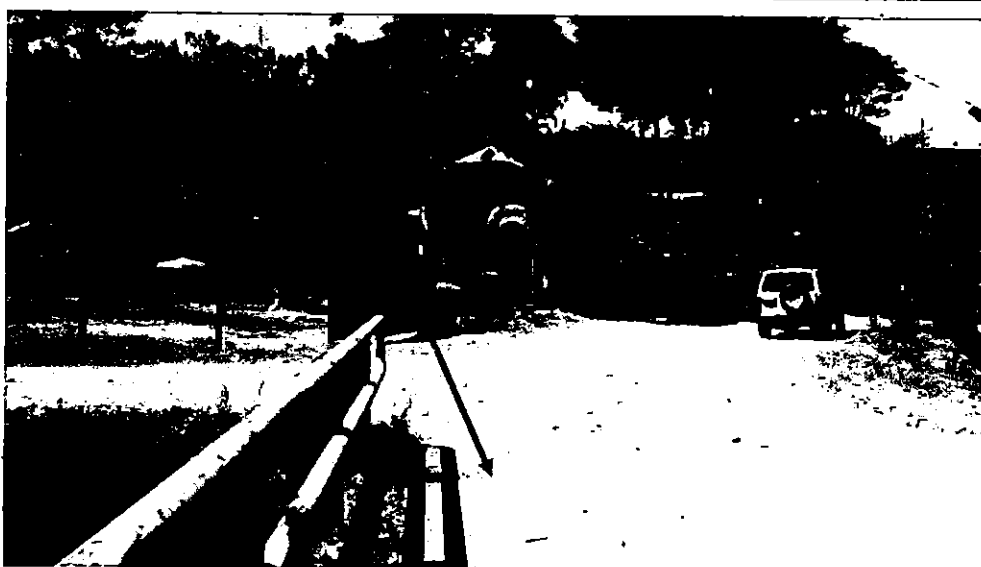
Fotografía 24. Obsérvese el hundimiento y rompimiento de la carretera principal a Valparaíso en la entrada al predio de la demandante y bordeando el predio, debido al tipo de roca subyacente (arcillolitas expansivas) y a la presencia de fallas geológicas que le dan inestabilidad a la vía y por consiguiente al predio.

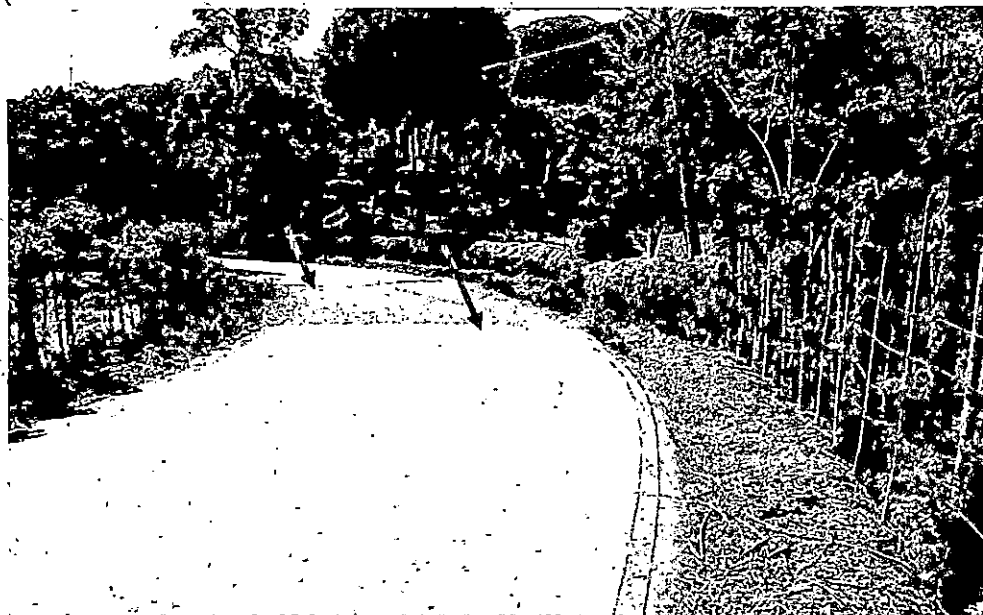
Fotografía 25. Otro hundimiento y rompimiento de la vía lindando con el predio de la Sra. Lina María Montoya, al fondo las construcciones realizadas sobre el depósito coluvial. A 250m de la mina de arcillolita Rolando de Sumicol.

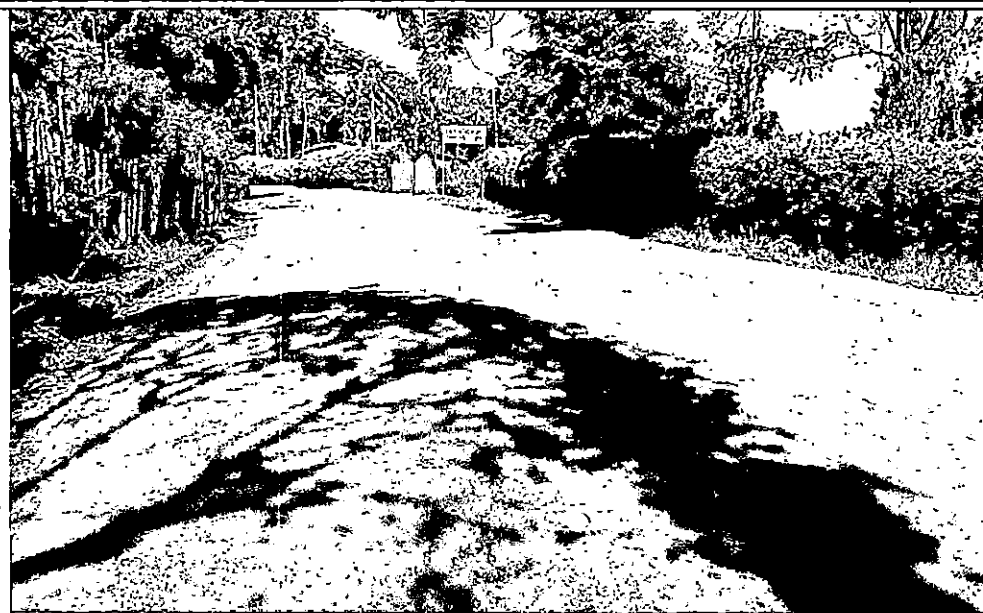
Fotografía 26. Continúan los hundimientos de la vía Valparaíso – La Pintada. A la izquierda el predio de la Sra. Lina María Montoya.

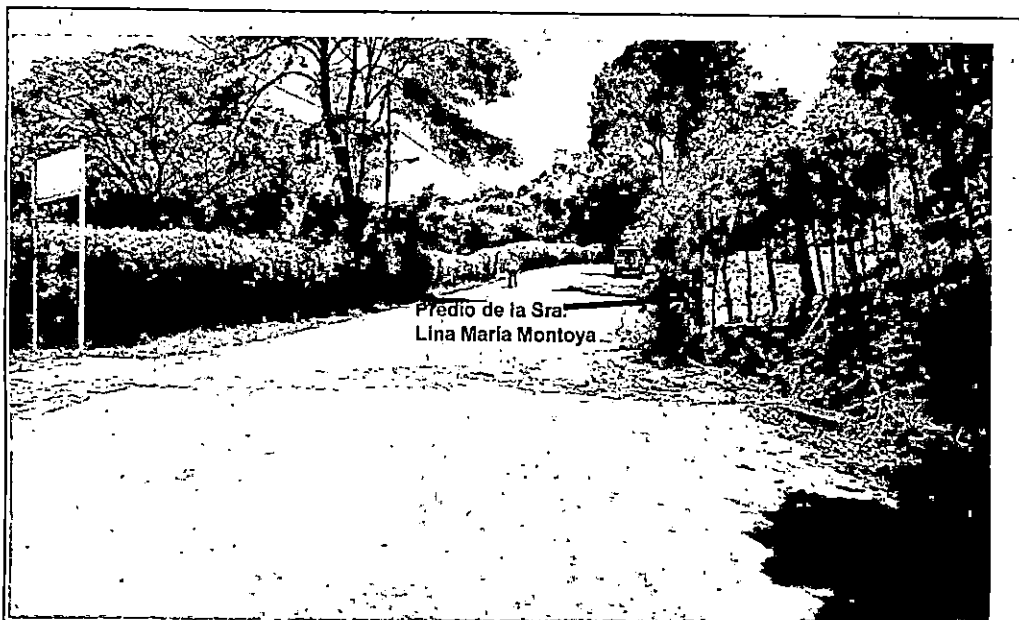
Fotografía 27. El mismo hundimiento anterior visto en sentido contrario. A la derecha el predio de la Sra. Lina María Montoya. Nótese el mismo letrero de la foto anterior. Obsérvese que este movimiento está afectando el predio de Sra. Lina María y no tiene nada que ver con la mina. Ubicado a 300m de la mina de arcillolita Rolando de Sumicol.

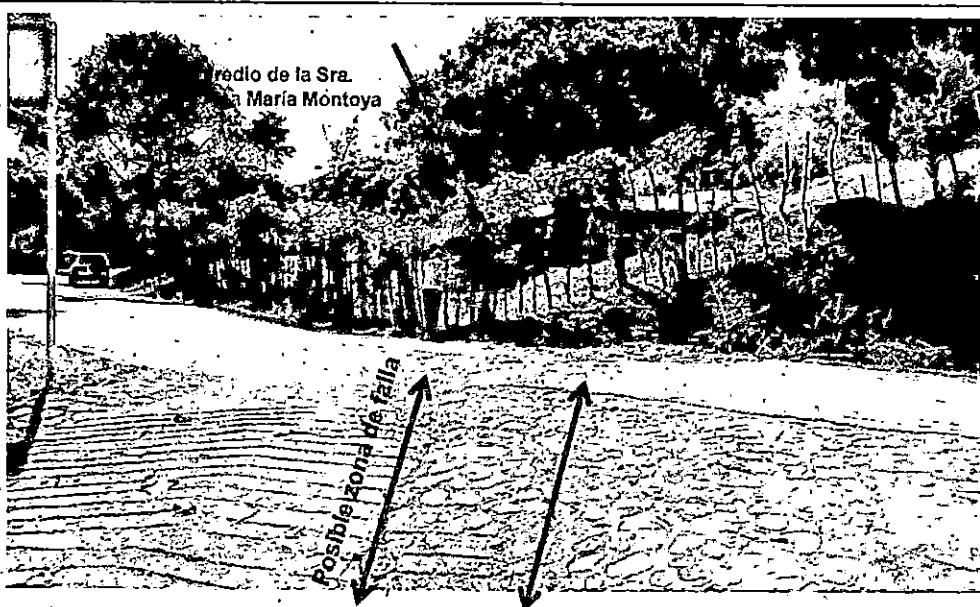
Fotografía 28. Detalle del hundimiento y rompimiento anterior, posiblemente debido a una falla geológica que compromete el predio de la Sra. Lina María Montoya.

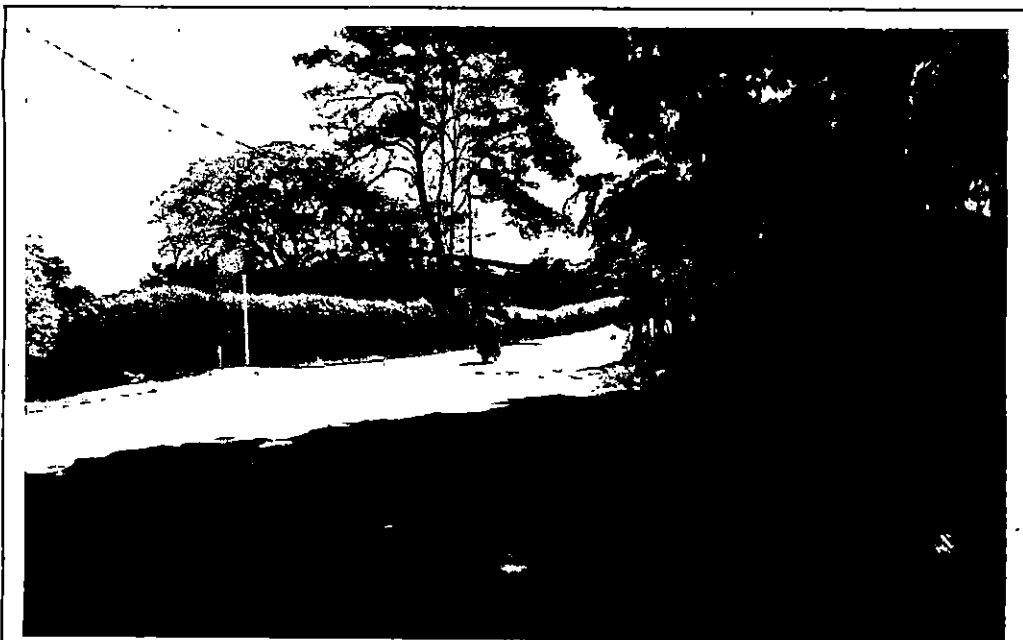
Fotografía 29. Otro ángulo de vista del hundimiento de la vía Pintada-Valparaíso en el lindero norte del predio de la Sra. Lina María, obsérvese el letrero de la derecha que se detalla en la Fotografía 30.

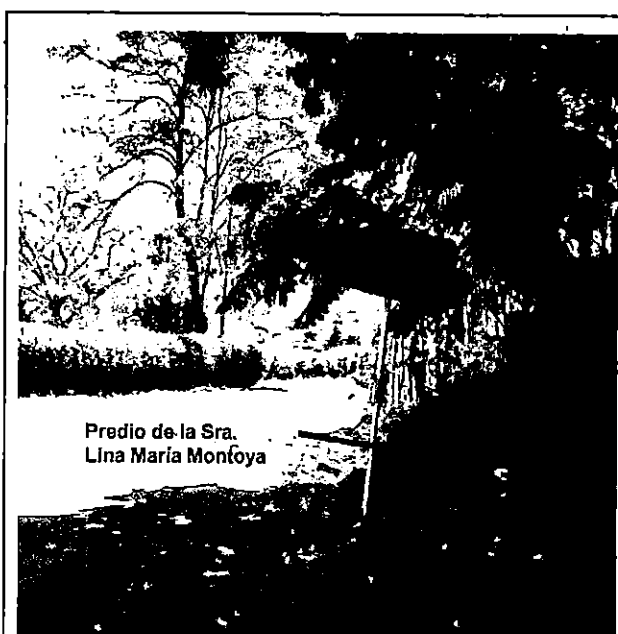
Fotografía 30. Detalle del letrero de la foto anterior que dice: 'TRAMO EN ESTUDIO-GEOLÓGICAMENTE INESTABLE', ubicado en el lindero norte del predio de la Sra. Lina María Montoya.

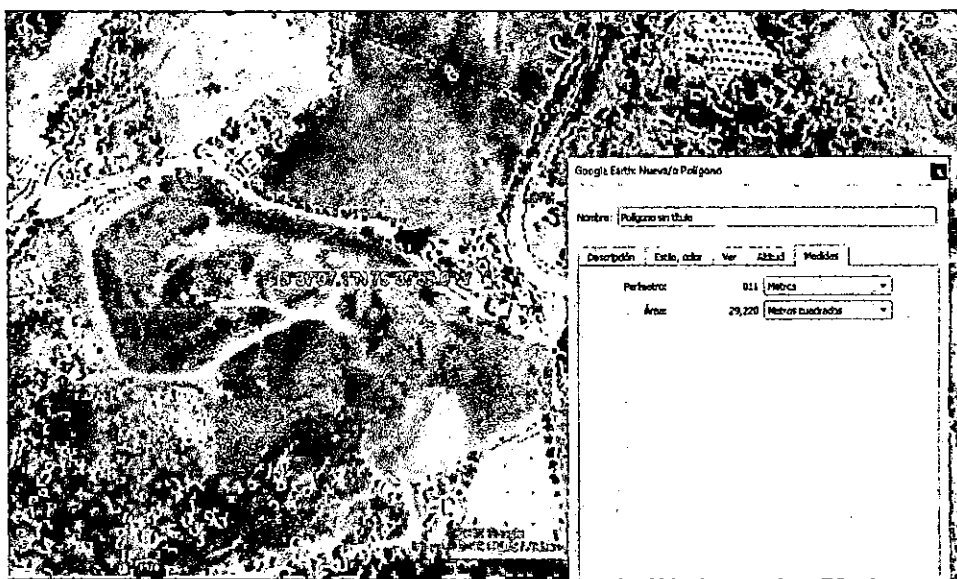
- En la parte sur del predio, cruzando la vía veredal de la Maseta, se observa una cantera, un predio de unas tres hectáreas aproximadamente, excavado a una profundidad de cinco metros y donde se crearon lagos artificiales. La cantera es una mina de explotación de arcillas, perteneciente aparentemente al estado colombiano, y explotado por la sociedad SUMINISTROS DE COLOMBIA SAS. En todo caso se identifica con el número catastral 00023

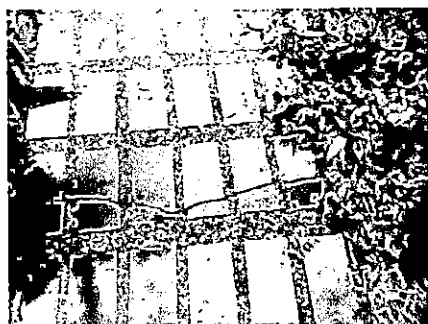
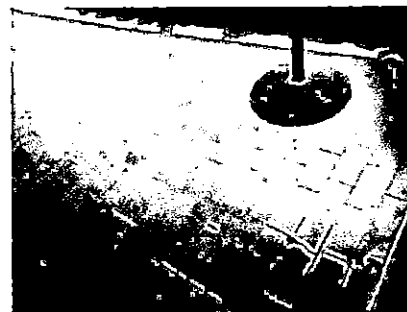
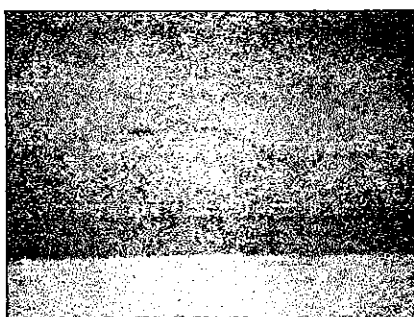
- Que la vivienda o casa principal, y sus áreas libres, presentan grietas y fisuras en la mayoría de su estructura (muros y pisos).

- Se presenta una falla estructural de la vivienda de la casa principal del predio objeto del avalúo
- Que ésta vivienda deberá ser intervenida de forma inmediata mediante la construcción de columnas y vigas o incluso, la demolición de toda la estructura. Se recomienda un estudio estructural para determinar las causas de las fallas estructurales.
- Que la cantera contemplo una excavación por debajo del nivel del suelo natural y por debajo de la vía a la Meseta inclusive, y una inadecuada impermeabilización de la excavación, pudo generar el depósito coluvial reciente, generando la pérdida de la firmeza en el suelo y con ello, el movimiento de masa lateral horizontal, que se evidencia con el rompimiento del muro de contención del costado occidental de la propiedad

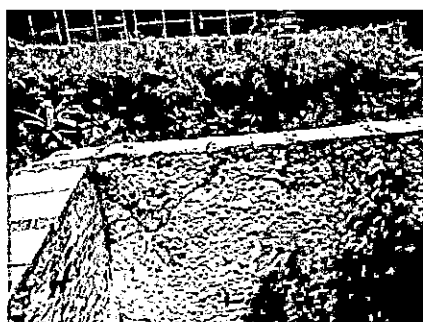
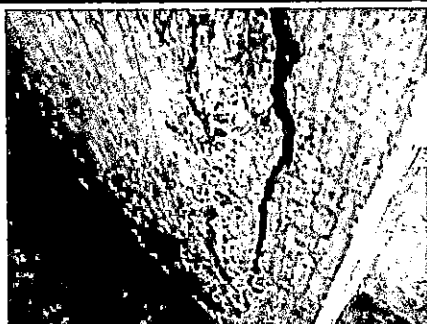
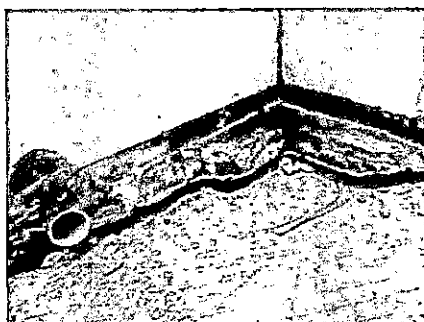
- Que los muros de contención ubicados al oriente y occidente de la casa principal, presentan grietas en la mayoría de su estructura, por desplazamiento del suelo que viene del costado occidental.

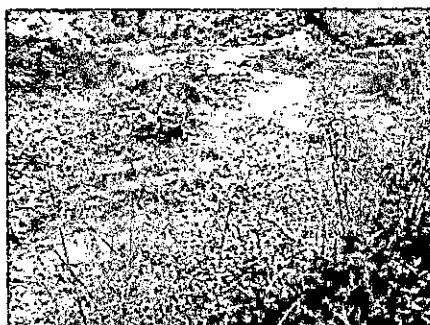
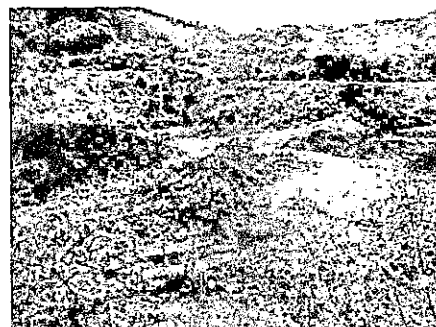
- Que debido a un posible asentamiento por las excavaciones aledañas en la cantera, debido a la explotación por casi 50 años, el terreno sobre el cual se encuentra construido la vivienda, viene presentando estas fallas estructurales.

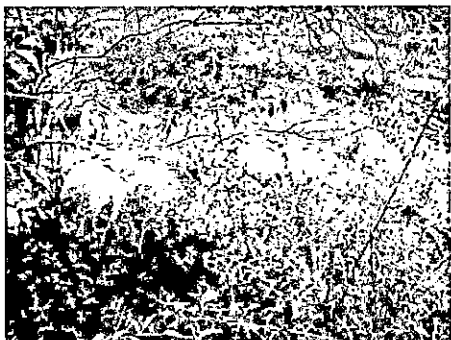
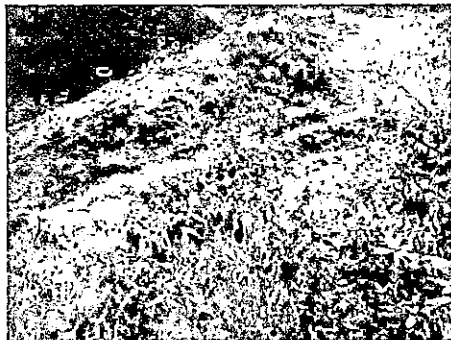
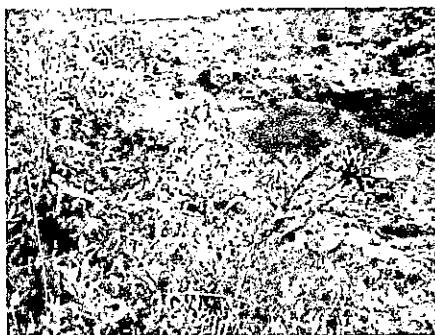
- Se evidencia desprendimiento de enchape de pisos y muros.

- No se evidenció en la cantera sistemas de impermeabilización para evitar filtraciones por el flujo de las aguas lluvias o afluentes que vierten el agua en el hoyo de la cantera

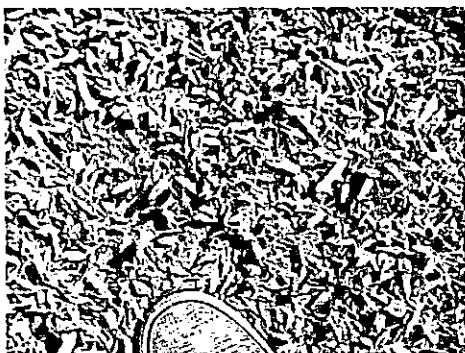
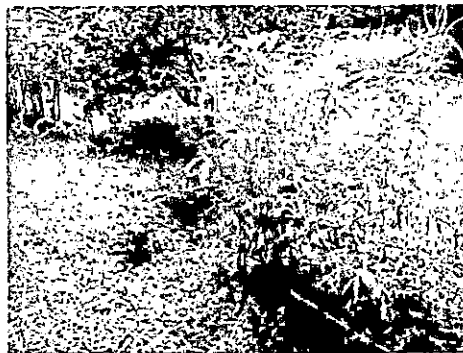
- Daño en el pozo séptico, ubicado en la parte de debajo de la casa, a unos 10 metros.
