Asunto	CONTESTACION DE DEMANDA
Radicado	2023-00018
Clase de Proceso	DECLARATIVO- VERBAL DE MAYOR CUANTIA DERESPONSABILIDAD CIVIL EXTRACONTRACTUAL

Demandantes	ROSALBINA ZARATE Y OTROS
Demandados	FABIAN ALFONSO MEDINA PEÑA Y JOSE LUISRODRIGUEZ ORTIZ

DESCRIPCIÓN DE DAÑOS

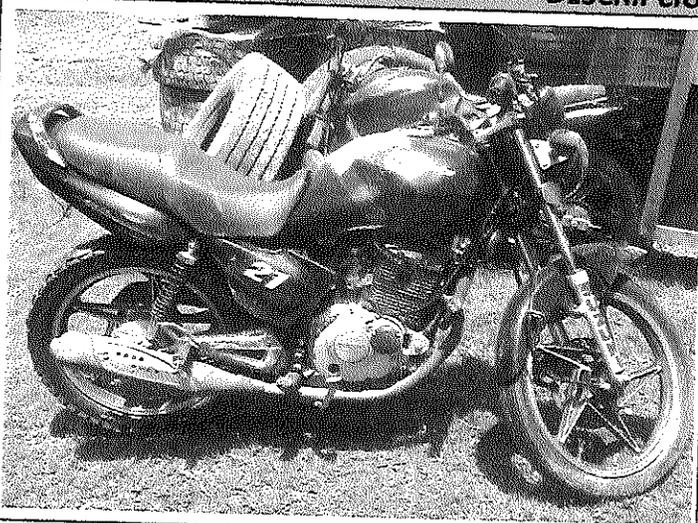
Imagen N° 1 PLANO GENERAL: En la imagen, se observa el costado derecho de la motocicleta, inmovilizada en el parqueadero el campeón del municipio de oiba, se evidencia el estado en que queda la motocicleta después del impacto.

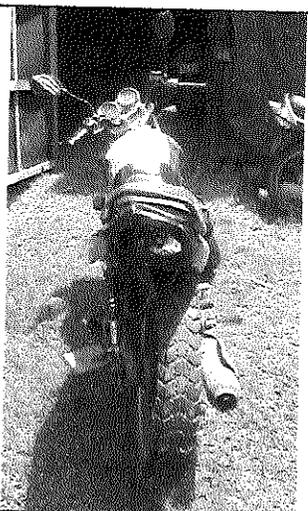
Imagen N° 3 PLANO GENERAL: En esta imagen se observa la zona posterior, no se evidencia placa de identificación, estado de la luz posterior en mal estado, no presenta direccionales ni izquierda ni derecha solo muestra cables de conexión para las mismas, también se aprecia el estado en que queda la parte posterior del chasis con una inclinación a la derecha como se observa en la llanta.

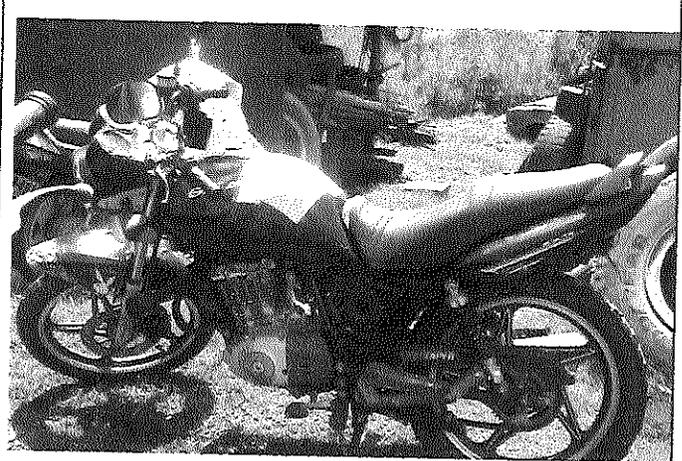
Imagen N° 4 PLANO GENERAL: En continuidad con las imágenes anteriores, en esta se observa el costado izquierdo de la motocicleta, se observa el estado en que queda la motocicleta después del impacto.

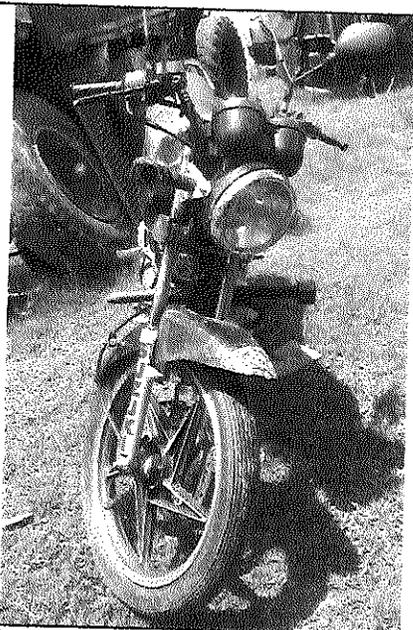
Imagen N° 5 PLANO GENERAL: En complemento de las imágenes anteriores, en esta se observa la zona anterior del vehículo, en donde se evidencia parte de los daños que, de acuerdo a lo indagado, son derivados del siniestro de tránsito que se investiga, los cuales se acentúan en la parte superior, farola en mal estado al igual que la direccional derecha y espejo retrovisor derecho.

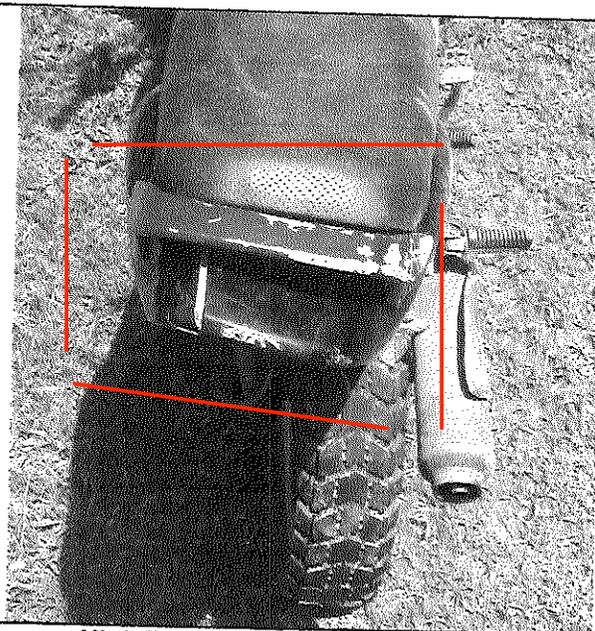
Imagen N° 6 PLANO MEDIO: En complemento de la imagen No 3, en esta se observa en mejor detalle, la zona posterior, donde se evidencia la deformación del chasis con desplazamiento a la derecha como muestra la llanta, de igual forma no se muestra direccionales ni placa de identificación.

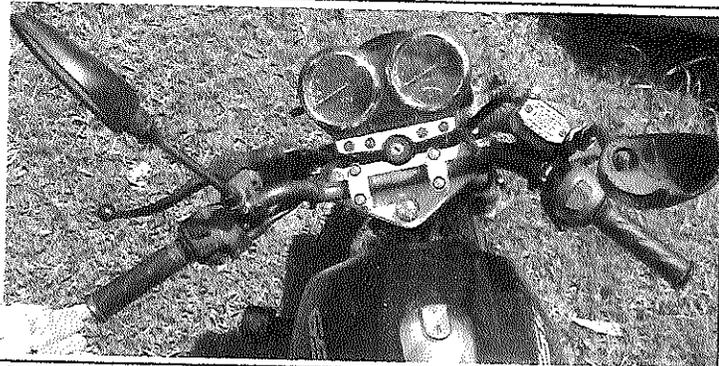
Imagen N° 7 PLANO MEDIO: En esta imagen se observa en detalle el estado en que se encuentra la dirección de la motocicleta después del impacto, se evidencia desplazamiento de manubrio derecho hacia tras, espejo retrovisor derecho solo se observa la base sin espejo, espejo retrovisor izquierdo con rotación externa.

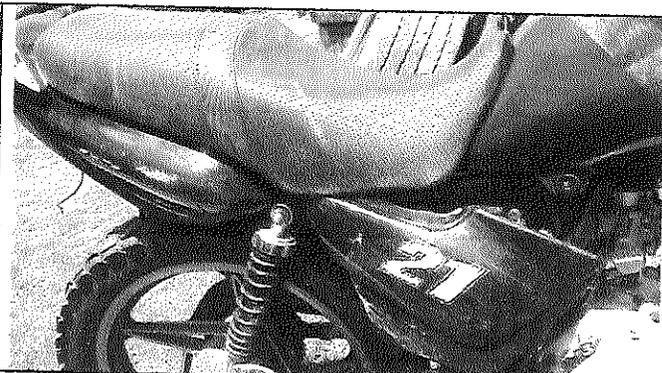
Imagen N° 8 PLANO MEDIO: En esta imagen se observa los vestigios de la caída de la motocicleta en el costado derecho, marcas de arrastre en el sillín y tapas laterales.

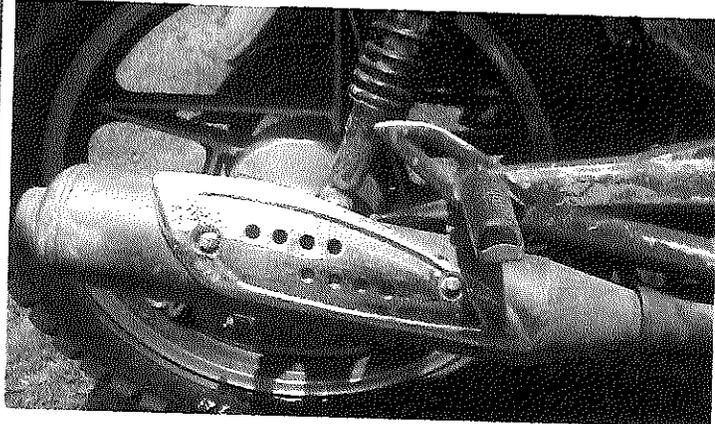
Imagen N° 9 PLANO MEDIO: En esta imagen se observa los golpes los cuales dejan rayones presentados en el exosto por el impacto.

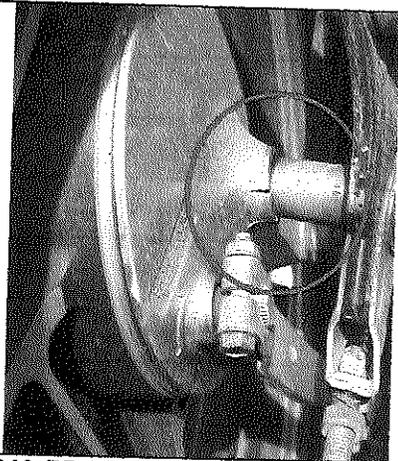
Imagen N°10 PRIMER PLANO: En complemento con la imagen anterior, en esta se observa señalado con circulo color rojo el daño ocasionado en piñón de freno trasero por impacto.

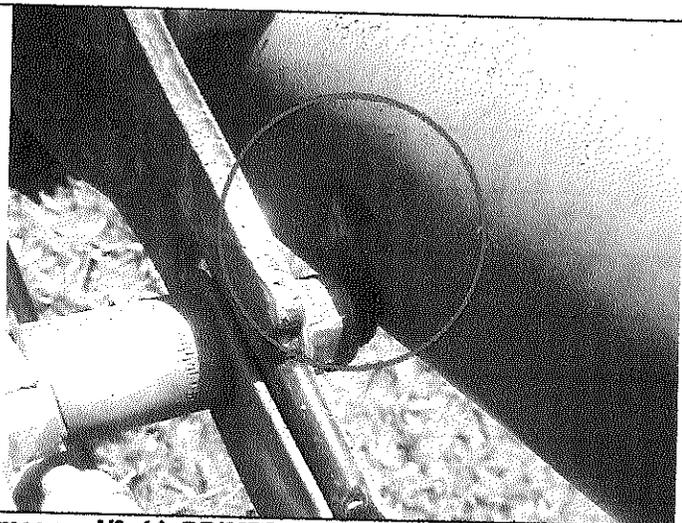
Imagen N° 11 PRIMER PLANO: En complemento de la imagen anterior, en esta se observa el golpe recibido en la cara interna del exosto por el desplazamiento del chasis causa del impacto.

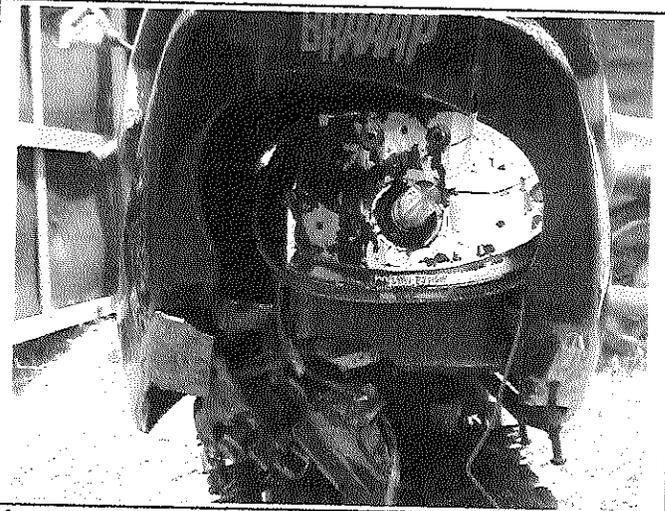
Otro punto para que prospere esta excepción es la ausencia de luces direccionales posteriores de la motocicleta de placas KGS25C, tal como quedo en evidencia del informe de revisión técnico mecánica donde señala:

CAJA, KIT DE ARRASTRE COMPUESTO POR PIÑONES Y CADENA, EN EVIDENTE DESGASTE.		
LUCES	FRONTALES	UNIDAD EN APARENTE BUEN ESTADO	
	DIRECCIONALES	DELANTERAS	IZQUIERDA EN MAL ESTADO
		POSTERIORES	NO SE OBSERVAN LUCES.
	FRENO	EN MAL ESTADO	
	REVERSO	NO APLICA.	
	INTERNAS	NO APLICA.	
	ACCESORIOS	N/A.

Imagen N° 12 PRIMER PLANO: En esta imagen se observa que la luz trasera de freno se encuentra rota, de igual forma no se observan luces direccionales, solo se evidencian cables de conexión.

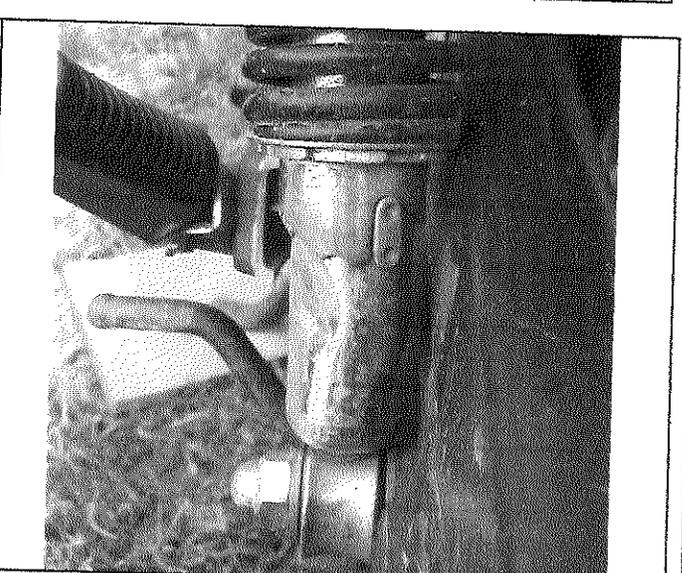
Imagen N°14 PRIMER PLANO: En esta imagen se observa golpe en la parte inferior del amortiguador posterior izquierdo.

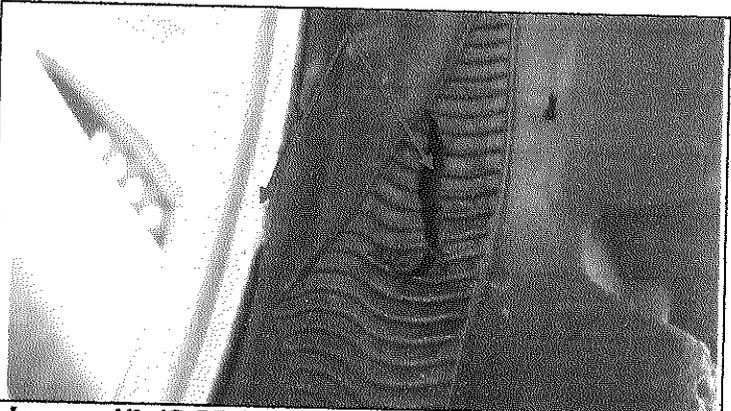
Imagen N° 15 PRIMER PLANO: En complemento de las imágenes anteriores, en esta se observa golpe presentado en llanta posterior, marca de golpe que se extiende hasta el marco del rin de la llanta como se señala en la imagen con flechas color rojo.

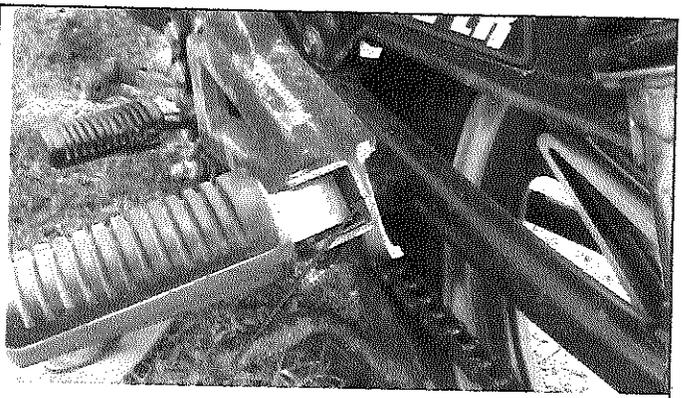
Imagen N° 16 PLANO MEDIO: En esta imagen se observa señalado con flecha color rojo la base del calapie o descansapie de color azul posterior izquierdo del pasajero, el cual presenta fractura.

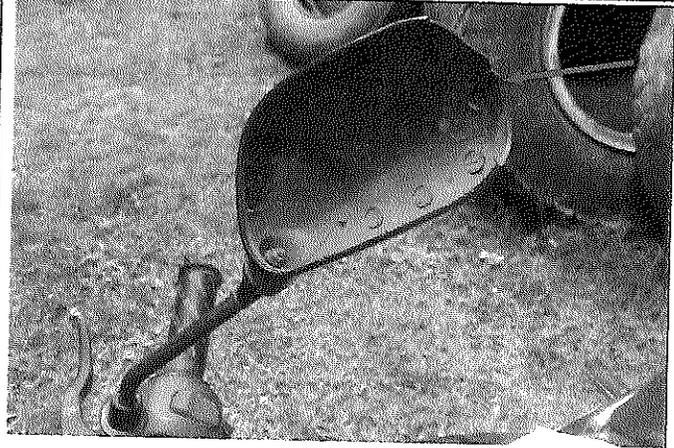
Imagen N° 17 PLANO MEDIO: En la imagen, se observa la base del espejo retrovisor derecho sin espejo, se observa fractura en el orillo del marco señalado con flechas color rojo.

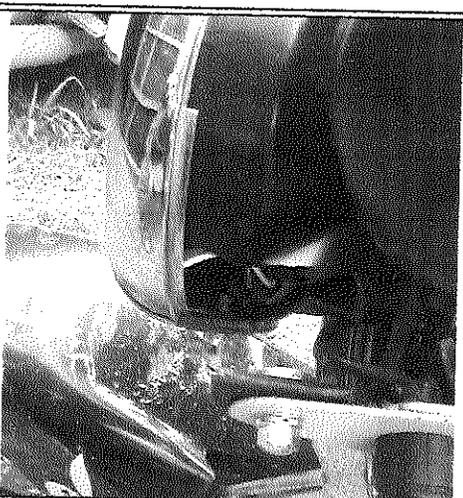
Imagen N° 18 PRIMER PLANO: En esta imagen se observa en detalle, los daños presentado en la luz delantera en la base de la farola, se evidencia fractura por golpe en el costado izquierdo de la misma.

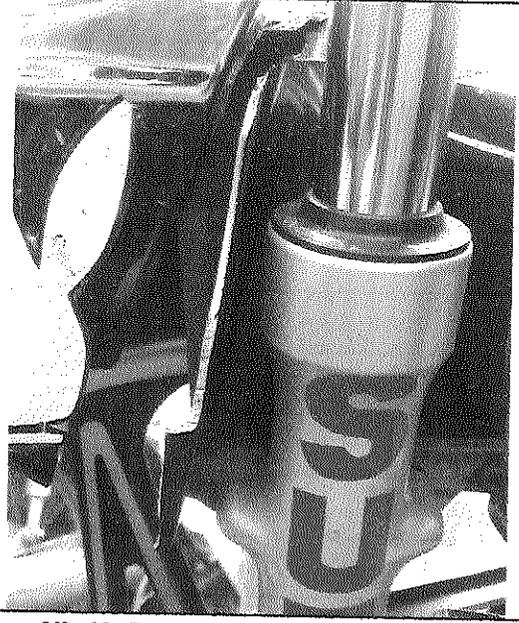
Imagen N° 19 PLANO MEDIO: En esta imagen se observa fractura en la pasta del guardabarros delantero en la parte media del lado izquierdo producto del impacto.

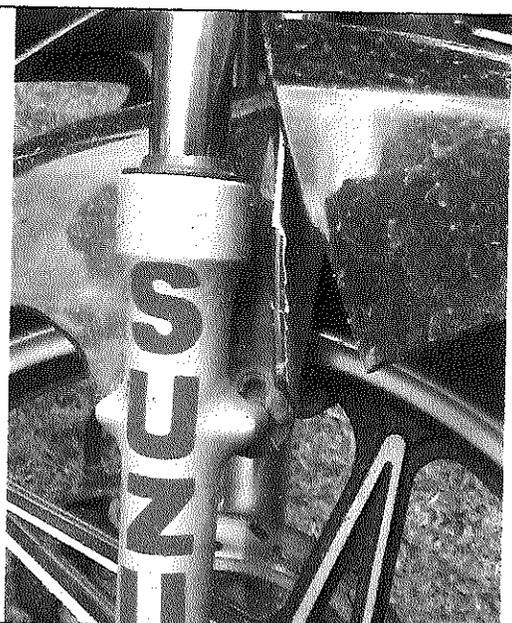
Imagen N° 20 PLANO MEDIO: En esta imagen se observa fractura en la pasta del guardabarros delantero en la parte media del lado derecho producto del impacto.

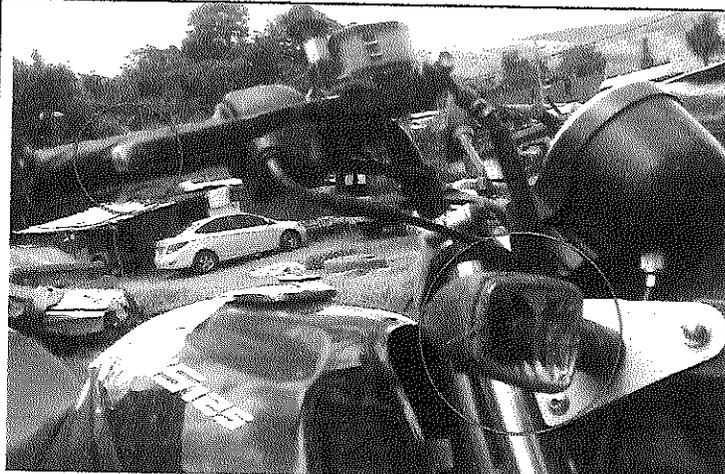
Imagen N° 22 PLANO MEDIO: En la imagen, se observa direccional delantera derecha la cual se observa solo la base en mal estado, de igual forma se observa golpe en manigueta de freno delantero.

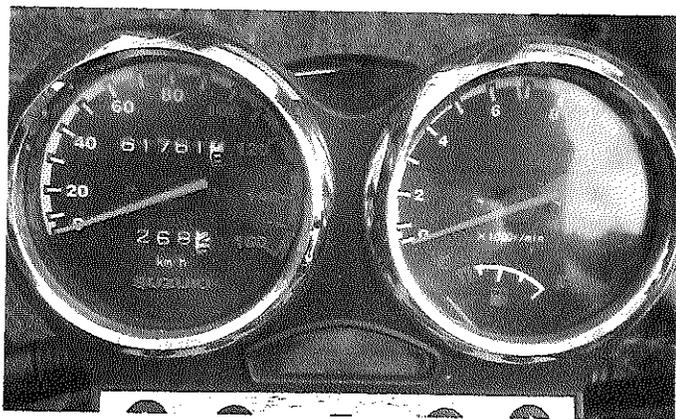
Imagen N° 23 PRIMER PLANO: En esta imagen se observa el tacómetro o velocímetro de la motocicleta, el cual; el recorrido registrado en el odómetro corresponde a 61.761 kilómetros, sin embargo, no se puede establecer si funcionaba correctamente al momento de suscitarse el hecho.

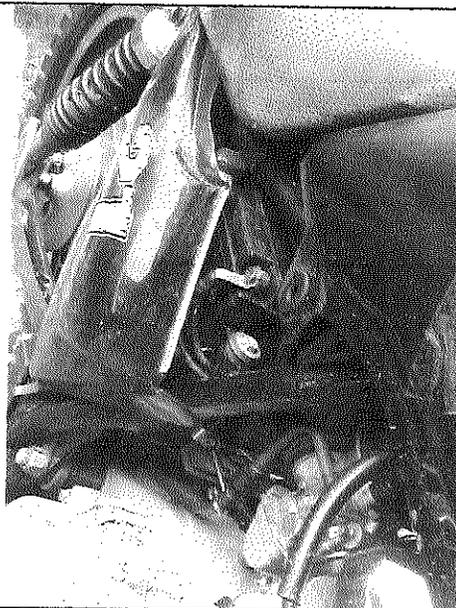
Imagen N° 24 PRIMER PLANO: En esta imagen se observa desprendimiento de la base de la tapa lateral derecha la cual protege la batería.

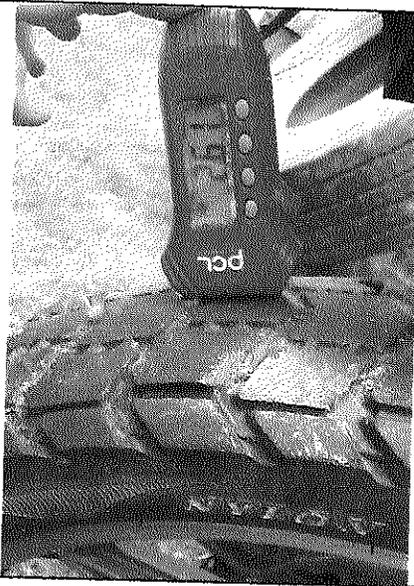
Imagen N° 25 PLANO MEDIO: En esta imagen se observa la llanta posterior, la cual se aprecia regular condición general, con afectación a su estructura, presenta un labrado correspondiendo a 2.61 mm, con una profundidad que le permite un buen desempeño; así mismo se evidencia adecuada presión de aire.

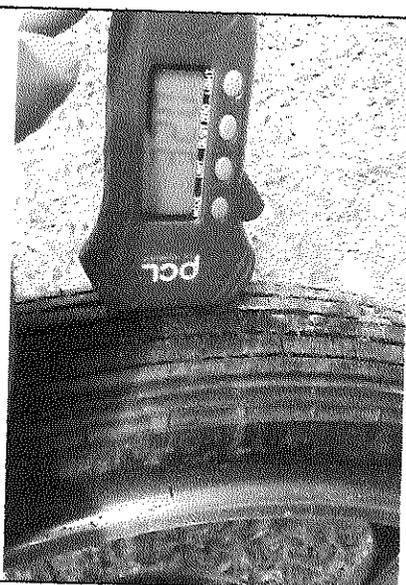
Imagen N° 26 PLANO MEDIO: En esta imagen se observa la llanta anterior o direccional, la cual se aprecia en buenas condiciones generales, buen estado de conservación y sin afectación a su estructura, presenta un labrado correspondiendo a 3.20 mm, con una profundidad que le permite un buen desempeño; así mismo se evidencia adecuada presión de aire.

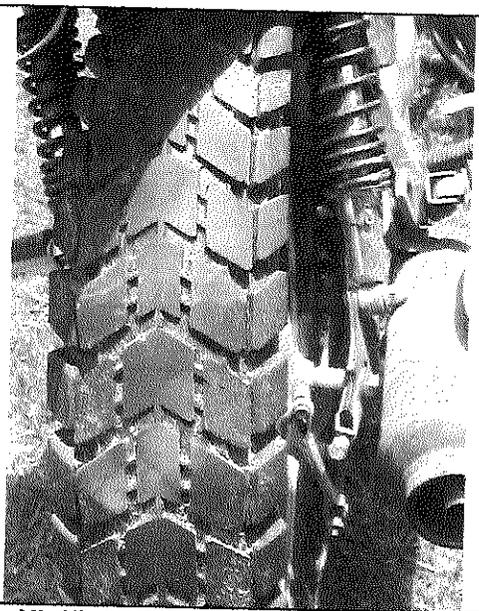
Imagen N° 27 PRIMER PLANO: En esta imagen se observa en detalle el labrado de la llanta posterior el cual es diferente al labrado de la llanta anterior.

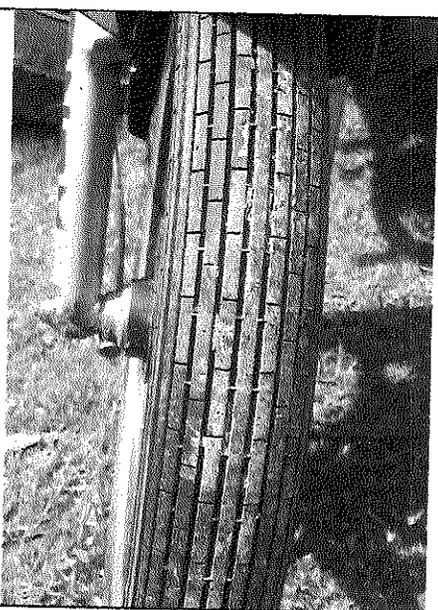
Imagen N° 28 PRIMER PLANO: En esta imagen se observa el labrado de la llanta anterior la cual es diferente al labrado de la llanta posterior.
