INFORME RESULTADO DE INVESTIGACIÓN Y ANÁLISIS TÉCNICO DE ACCIDENTE DE TRÁNSITO

SEGUVIAL-INF-2023-012

Valledupar (Cesar), Abril 1 de 2023

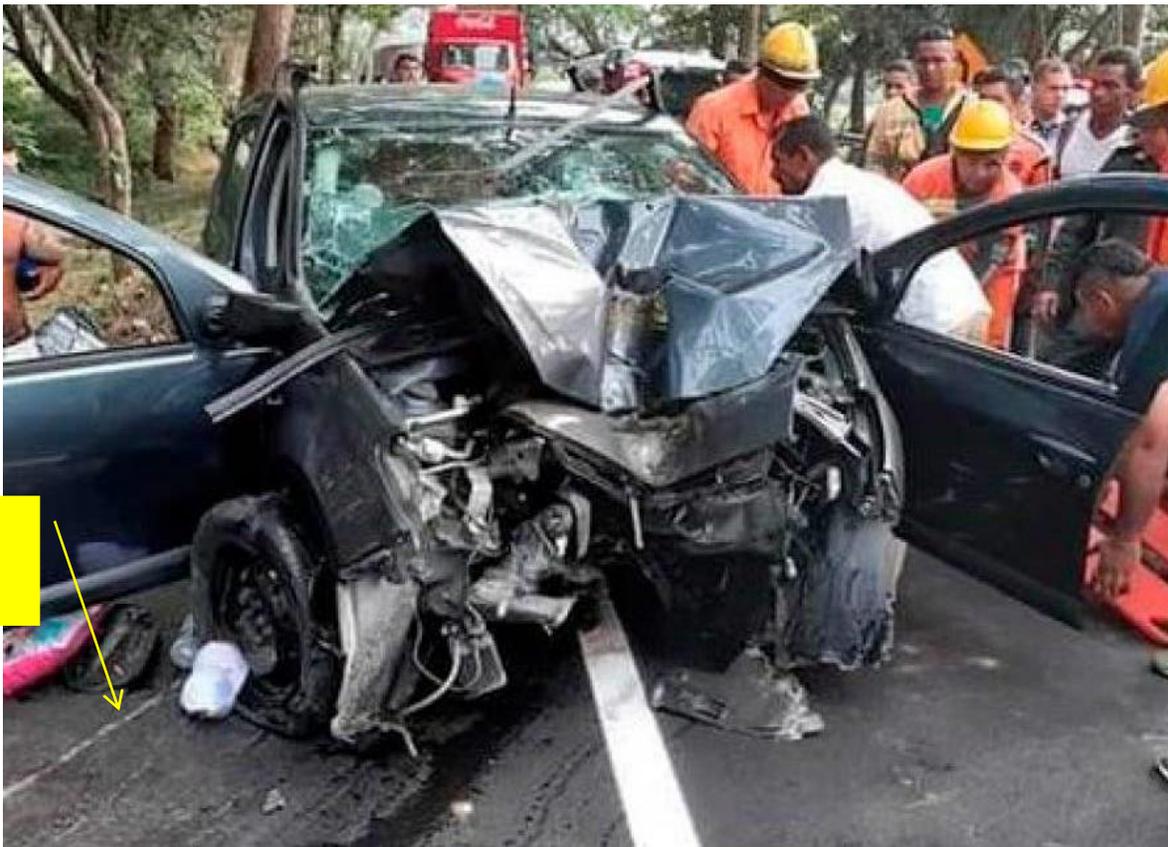
Huella de arrastre metálico

Imagen No. 5: Corresponde a imagen extraída de internet de la página web eluniversal.com.co de fecha 26 de diciembre de 2019 donde se registró los hechos del siniestro vial. En la imagen se fija la parte anterior del vehículo automóvil de placas HVY-826 y los daños sufridos a causa de la colisión, de igual forma la huella de

arrastre dejada por el automotor al ser removido de la baranda del puente.

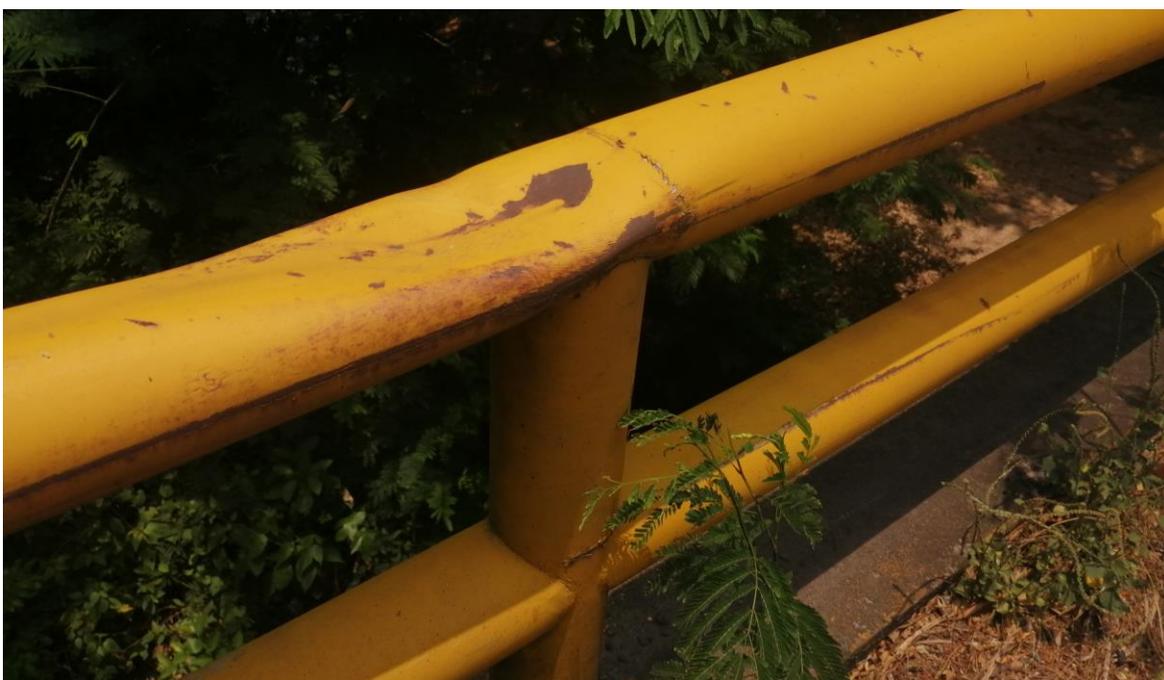
Fotografía No. 8: Corresponde a un plano medio del lugar de los hechos tomada da el día 28 de marzo de 2023, donde se fija la baranda del puente del costado izquierdo sentido La Mata- San Roque que presenta

varias zonas de deformación al parecer por impactos en siniestros viales.

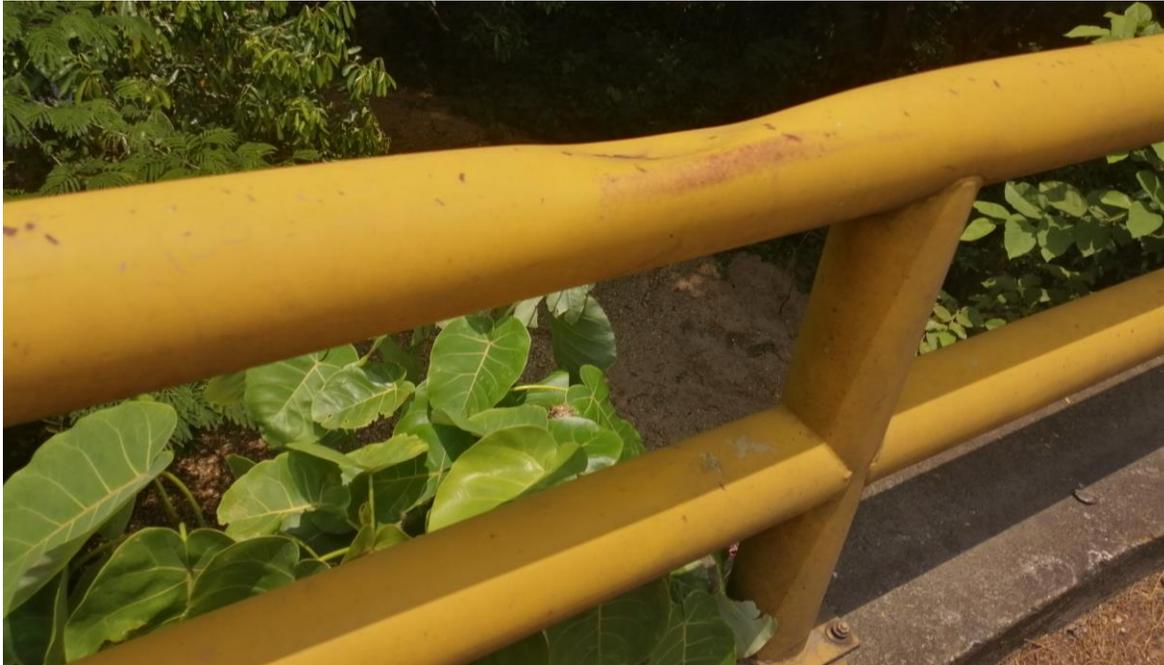
Fotografía No. 9: Corresponde a un plano medio del lugar de los hechos tomada da el día 28 de marzo de 2023, donde se fija la baranda del puente del costado izquierdo sentido La Mata- San Roque que presenta varias zonas de deformación al parecer por impactos en siniestros viales.

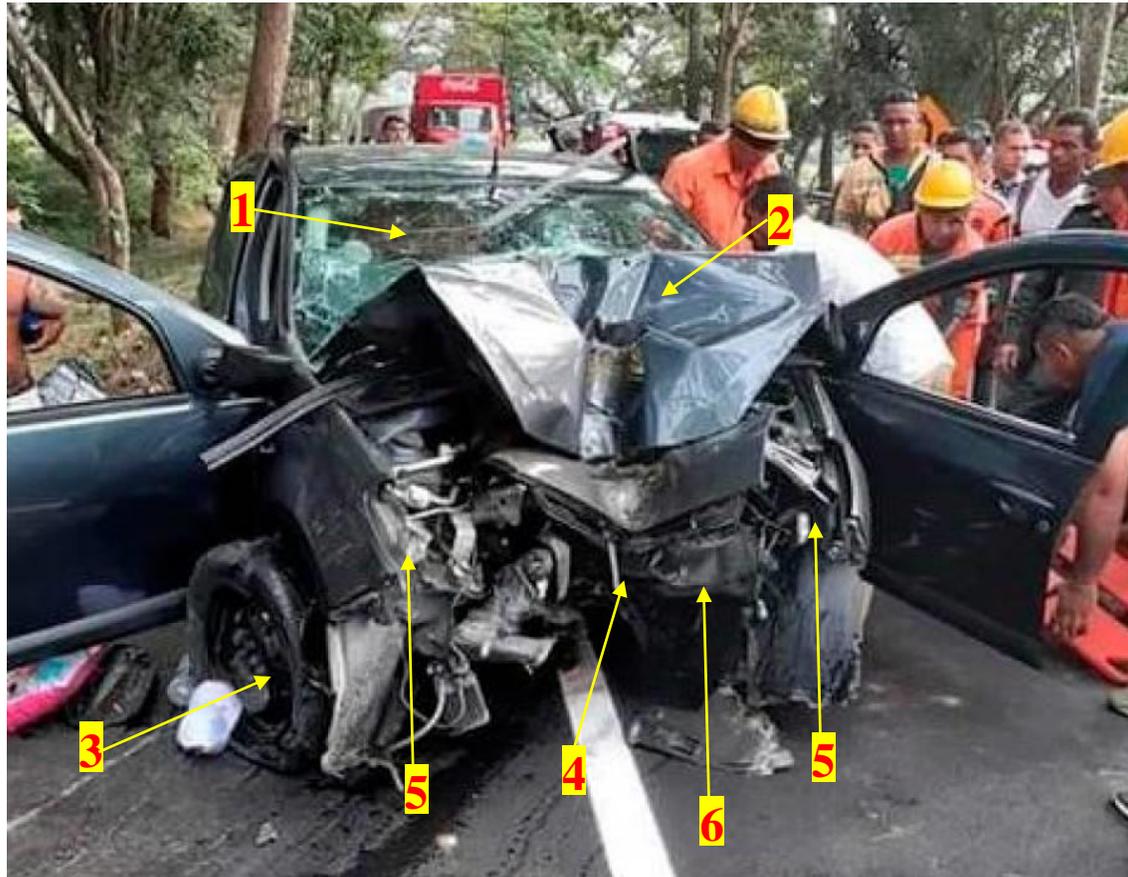
Imagen No. 14: Corresponde a imagen extraída de internet de la página web eluniversal.com.co de fecha 26 de diciembre de 2019 donde se registró los hechos del siniestro vial. En la imagen se fija la parte anterior del vehículo automóvil de placas HVY-826 y los daños sufridos a causa de la colisión en la parte anterior, relacionados a continuación:

1. Fragmentación de panorámico.
2. Hundimiento del capó.
3. Estallido llanta anterior derecho.
4. Hundimiento de radiador
5. Rotura de conjunto de luces anteriores.
6. Desprendimiento de defensa

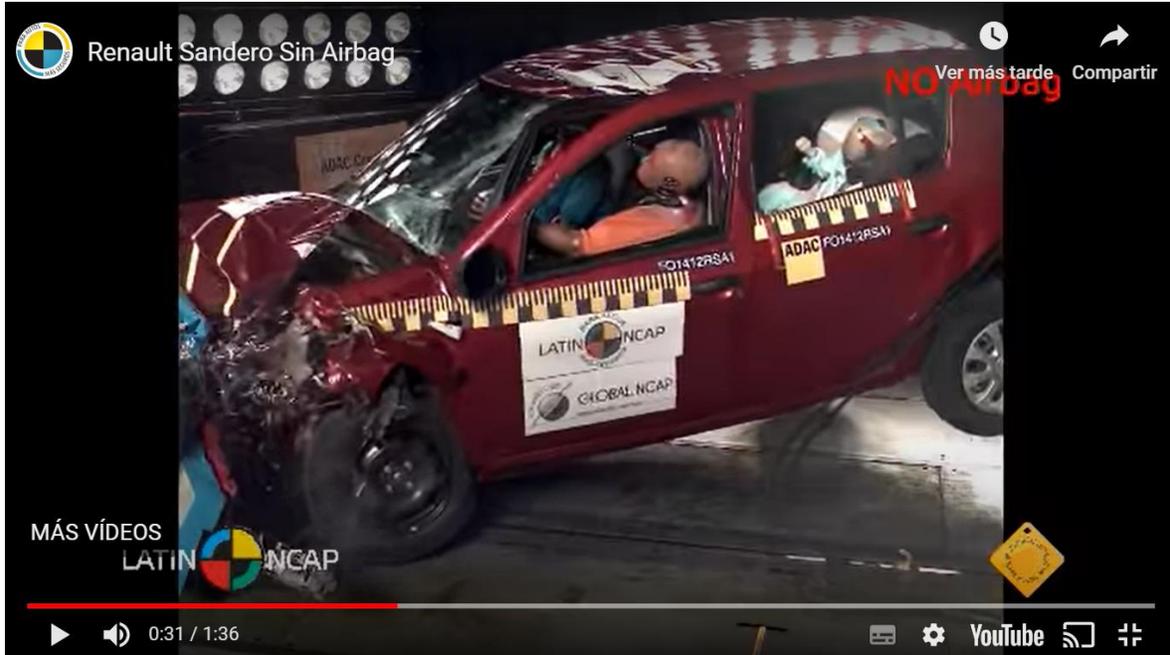
Imagen No. 15: Corresponde a imagen extraída de Crash Test realizada por la empresa Latin NCAP en el año 2012 a un vehículo automóvil, marca Renault, línea Sandero, donde impacta a una velocidad de 60 km/h la parte anterior media y tercio izquierdo contra un objeto fijo, evidenciando los daños en la parte anterior correspondiente a deformación del capó, estallido de llanta anterior izquierda, deformación de guarda fango izquierdo anterior, desplazamiento de puertas anteriores, fragmentación de panorámico. (link: <https://www.latinncap.com/es/resultado/20/renault-sandero-no-airbags>)

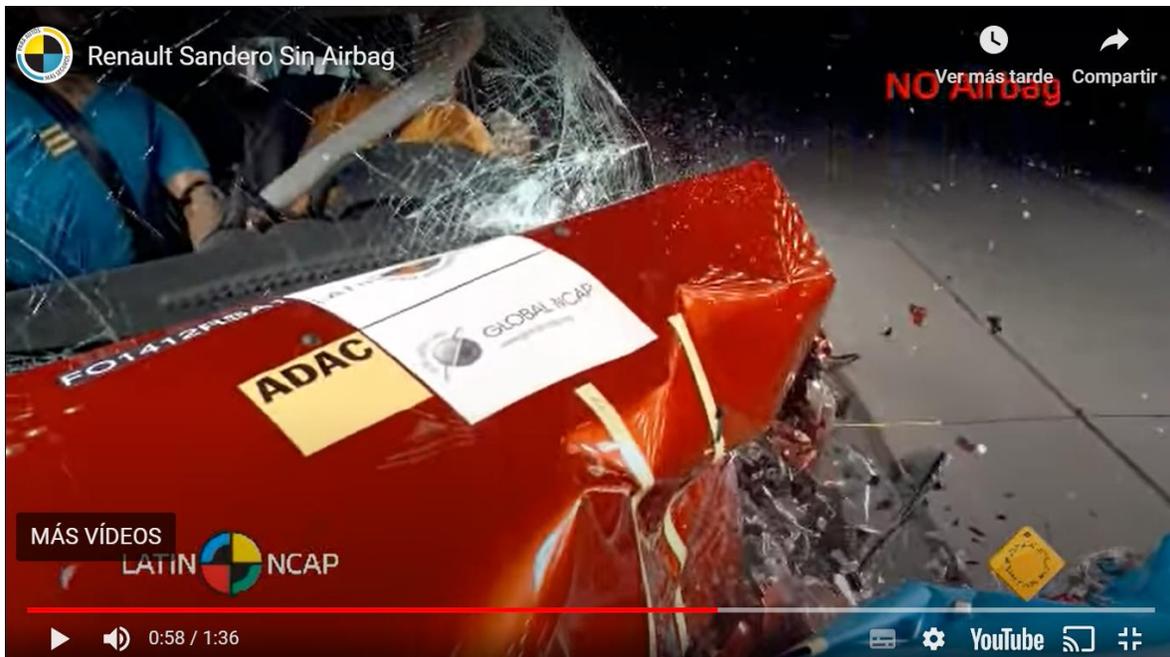
Imagen No. 16: Corresponde a imagen extraída de Crash Test realizada por la empresa Latin NCAP en el año 2012 a un vehículo automóvil, marca Renault, línea Sandero, donde impacta a una velocidad de 60 km/h la parte anterior media y tercio izquierdo contra un objeto fijo, evidenciando los daños en la parte anterior correspondiente a deformación del capó, deformación de guarda fango izquierdo anterior, fragmentación de panorámico y destrucción de conjunto de luces. (link: <https://www.latinncap.com/es/resultado/20/renault-sandero-no-airbags>)

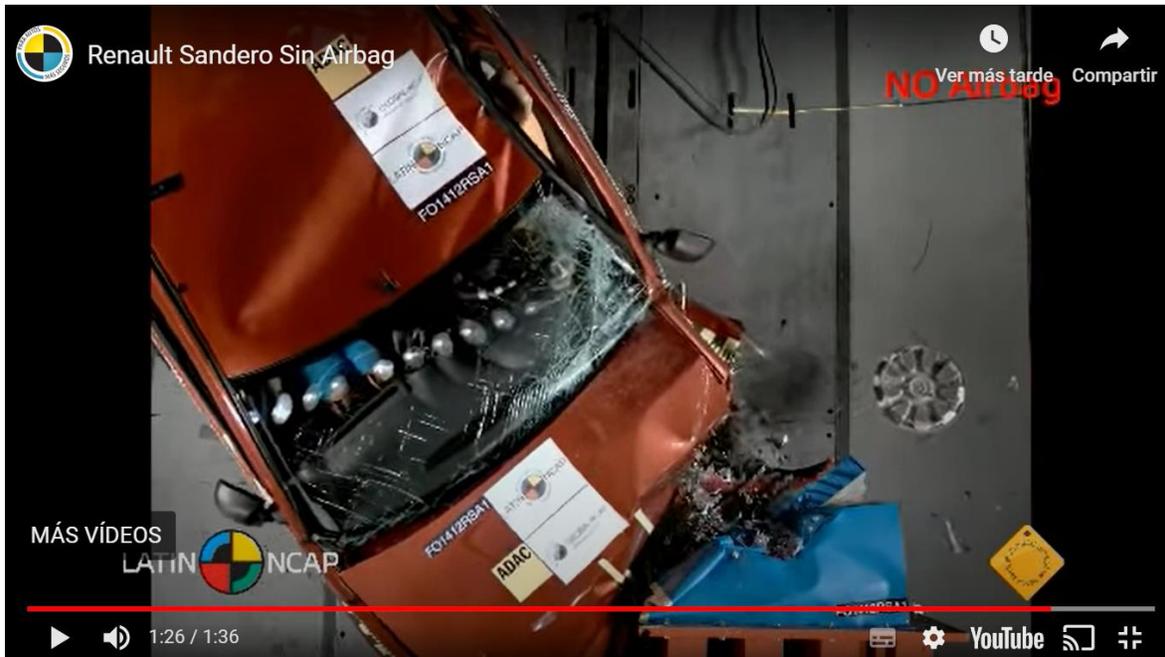
Imagen No. 17: Corresponde a imagen extraída de Crash Test realizada por la empresa Latin NCAP en el año 2012 a un vehículo automóvil, marca Renault, línea Sandero, donde impacta a una velocidad de 60 km/h la parte anterior media y tercio izquierdo contra un objeto fijo, evidenciando los daños en la parte anterior correspondiente a deformación del capó, deformación de guarda fango izquierdo anterior, fragmentación de panorámico y destrucción de conjunto de luces. (link: <https://www.latinncap.com/es/resultado/20/renault-sandero-no-airbags>)

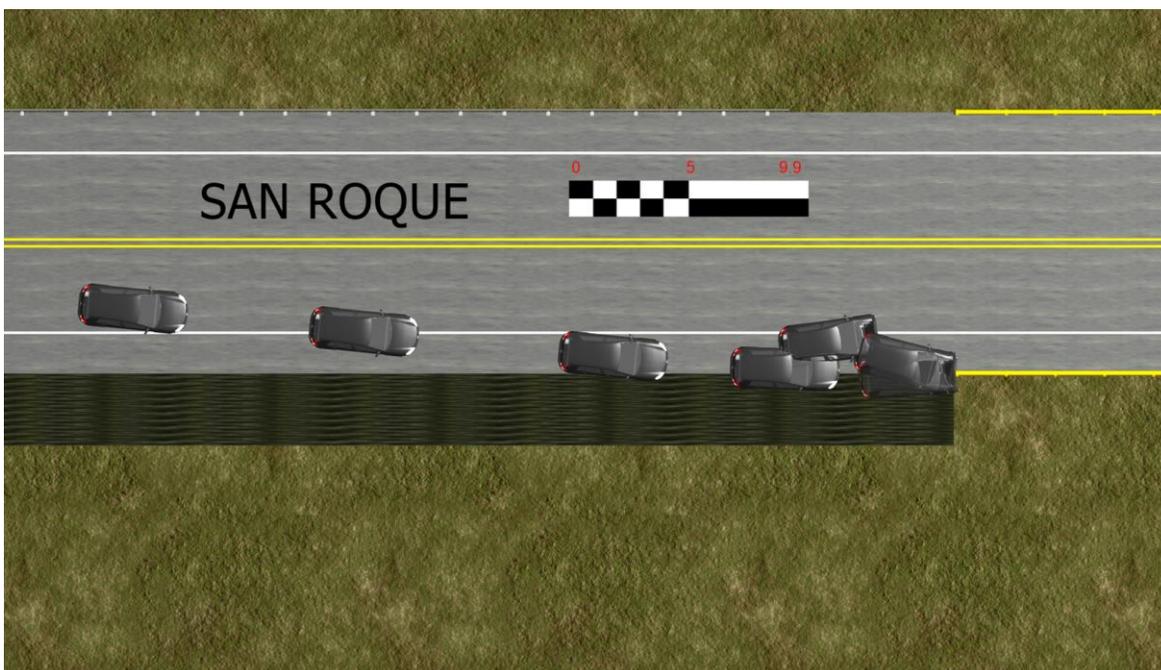
Imagen No. 18: Imagen corresponde al desplazamiento en sentido San Roque hacia La Mata que realiza antes, durante y después de la colisión el vehículo automóvil de placas HVY-826, donde el automotor se sale

del carril derecho hacia el costado derecho, ingresando a la berma, retornando la dirección hacia el carril derecho impactando en dicha maniobra contra la baranda metálica del puente, posteriormente la parte posterior realiza un giro hacia el costado izquierdo en sentido de las manecillas del reloj. El automóvil queda adherido al puente y es removido hacia atrás por personas para socorrer a las víctimas.
