**Referencia Proceso Verbal de Responsabilidad Civil
Demandante Dora Lice Garcia Peñaralda y Otros.
Demandado Gustavo González Fajardo, Coodetrans Palmira
Rad: 76-520-31-03-002-2020-00065-00**

- Memorial e Informe Técnico de Investigación y análisis de accidentes de Tránsito INAT-2 Caso No. 202203634 expedido por Organización técnica de investigaciones y criminalística OTIC SAS (72 Folios).

INAT-2

CASO No. 202203634

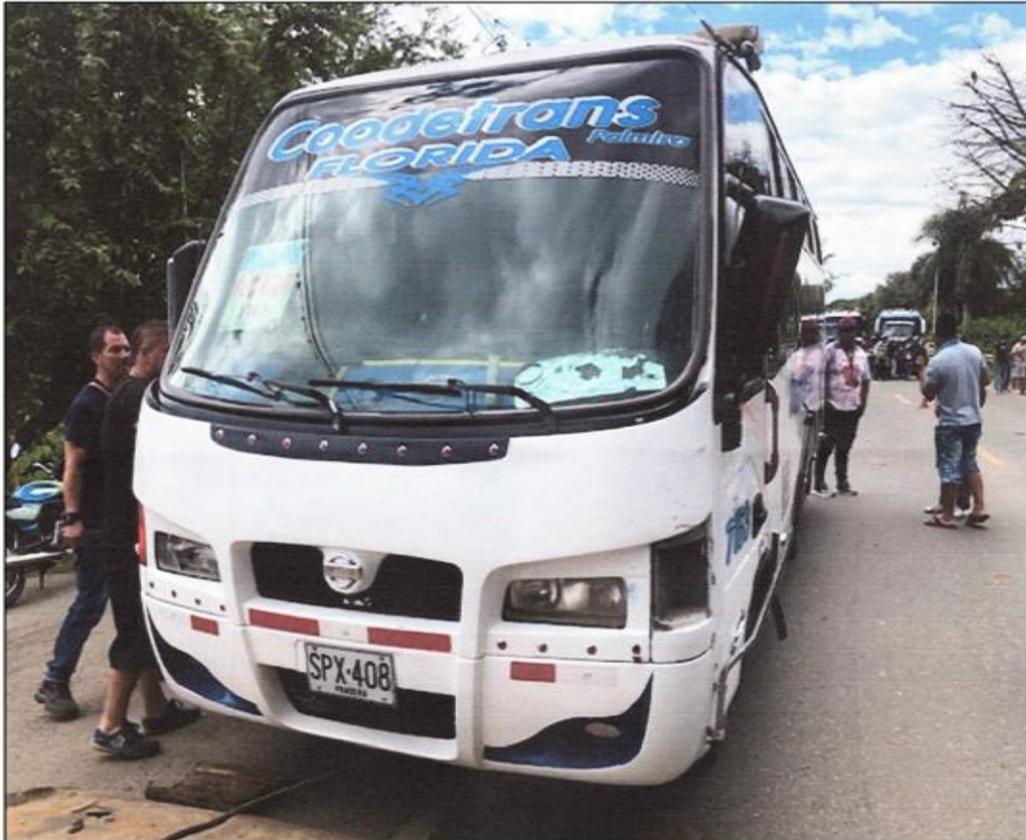
Este vehículo presento los siguientes daños

- Ruptura del vidrio anterior izquierdo.
- Desprendimiento del espejo retrovisor izquierdo.
- Ruptura de stop anterior izquierdo.

FOTOGRAFÍA No.4. PLANO MEDIO: En esta fotografía se observan los daños que presenta la zona anterior del vehículo No. 1.

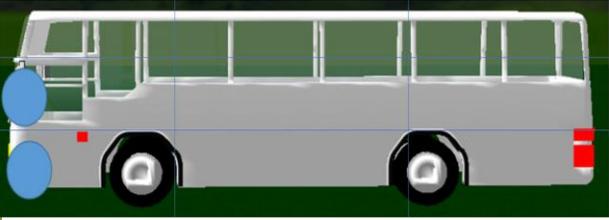
COSTADO LATERAL IZQUIERDO: tercio medio e inferior anterior.

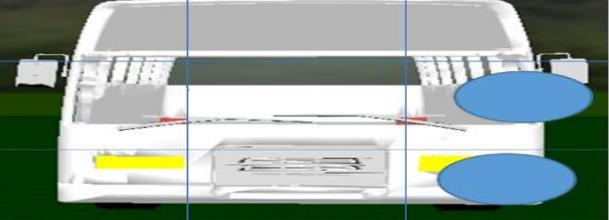
ZONA ANTERIOR: tercio medio e inferior lateral izquierdo.

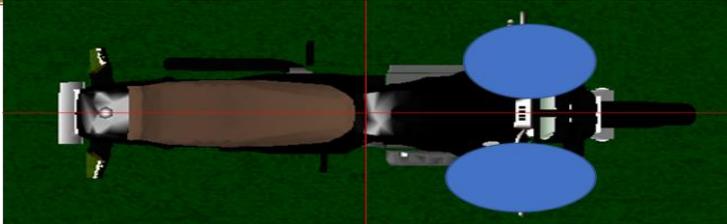
ZONA SUPERIOR: tercios anteriores.

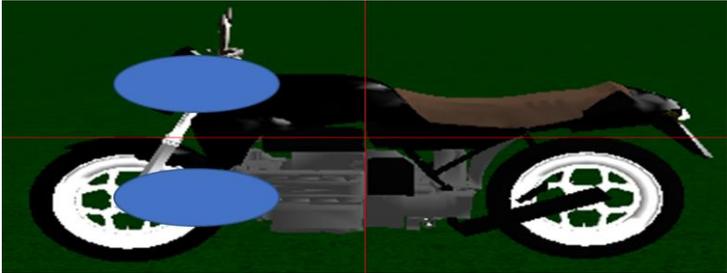
COSTADO IZQUIERDO: tercios anteriores. LATERAL tercios

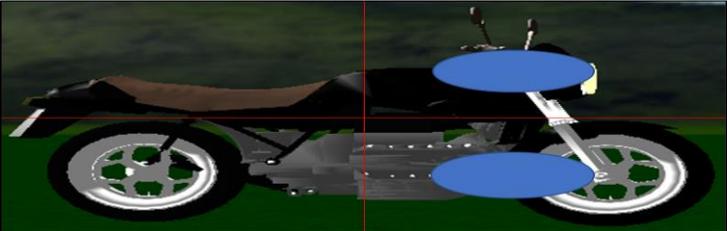
COSTADO DERECHO: tercios anteriores. LATERAL tercios

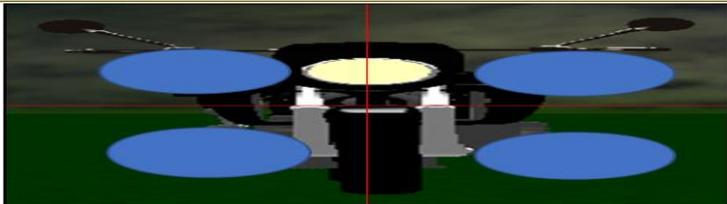
ZONA ANTERIOR. Daño total.

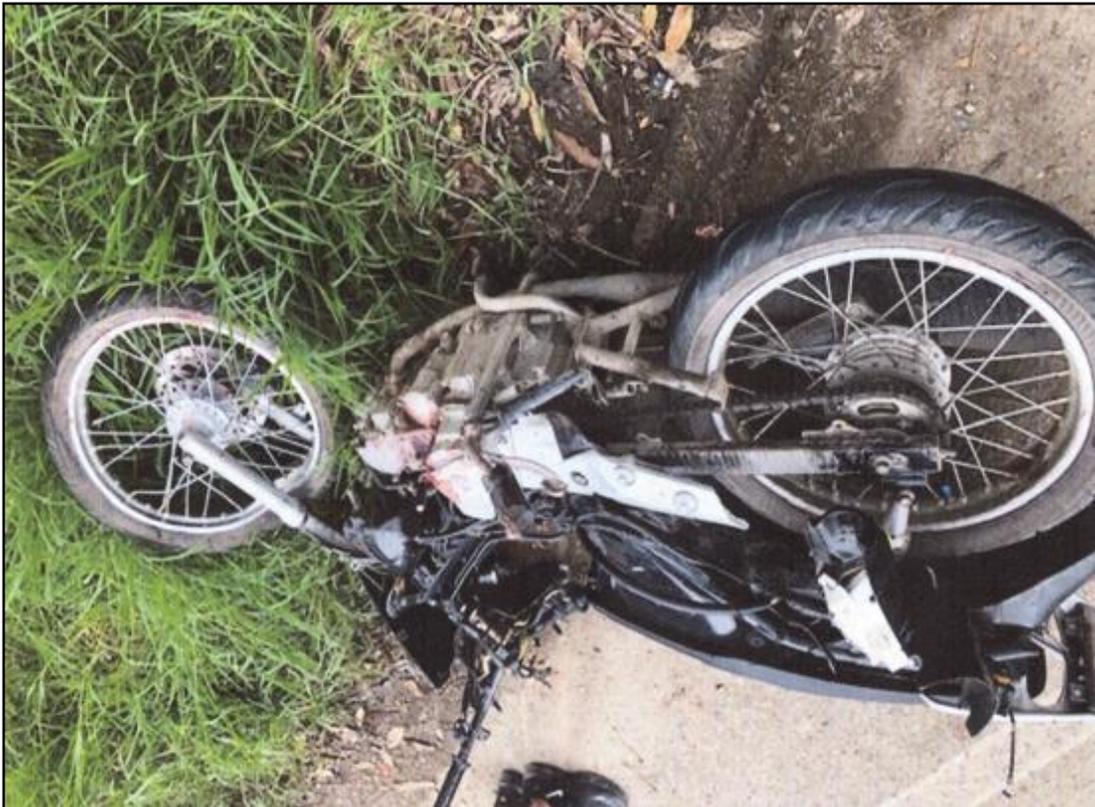
Este vehículo presento los siguientes daños

- Deformación de telescopios
- Deformación de guardabarros anterior
- Deformación Carenaje
- Tacómetros
- Tapas laterales
- Daño es los costados anteriores entre otros.

FOTOGRAFÍA No.5. PRIMER PLANO: En esta fotografía se observan los daños presentados en el vehículo No 2 tipo motocicleta.

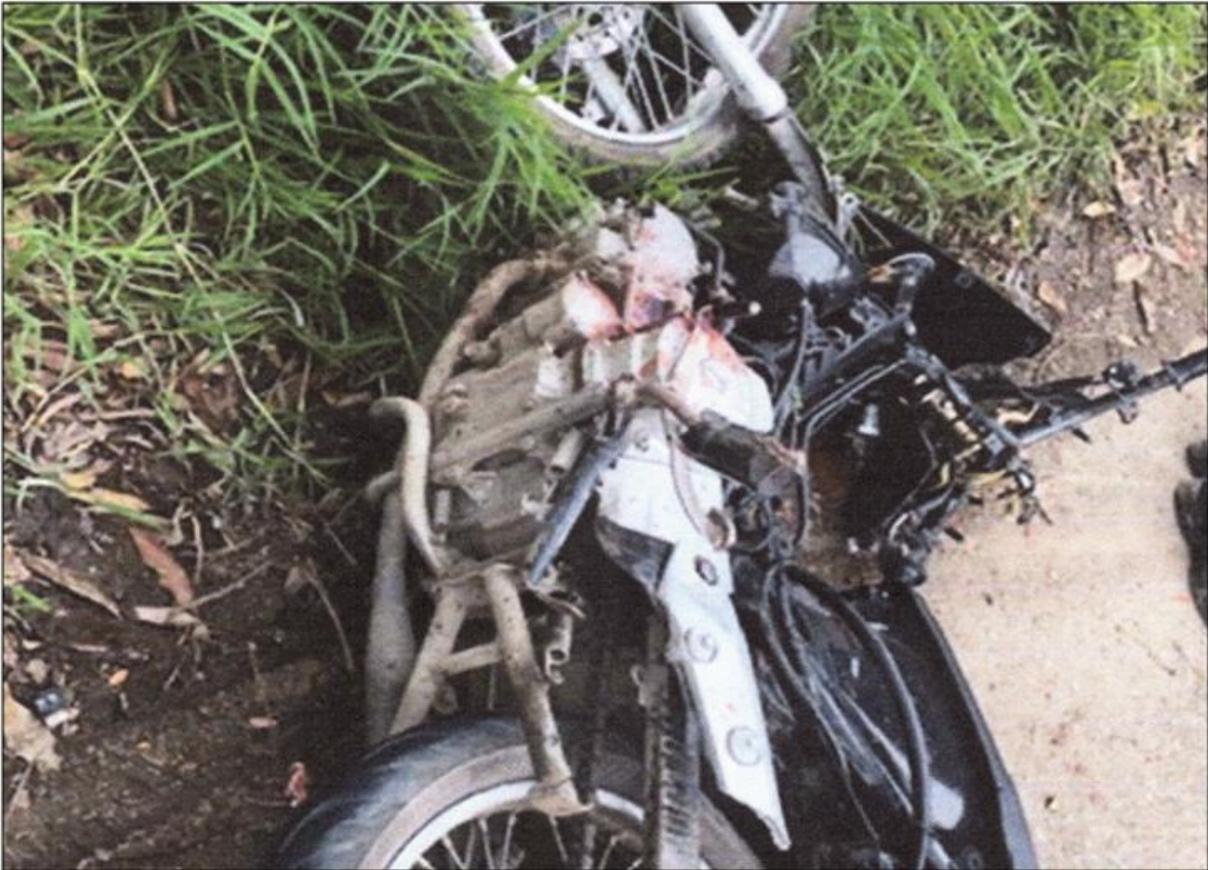
FOTOGRAFÍA No.6. PRIMER PLANO: En esta fotografía como complemento de la anterior se observan residuos biológicos en el motor del vehículo No 2 tipo motocicleta.

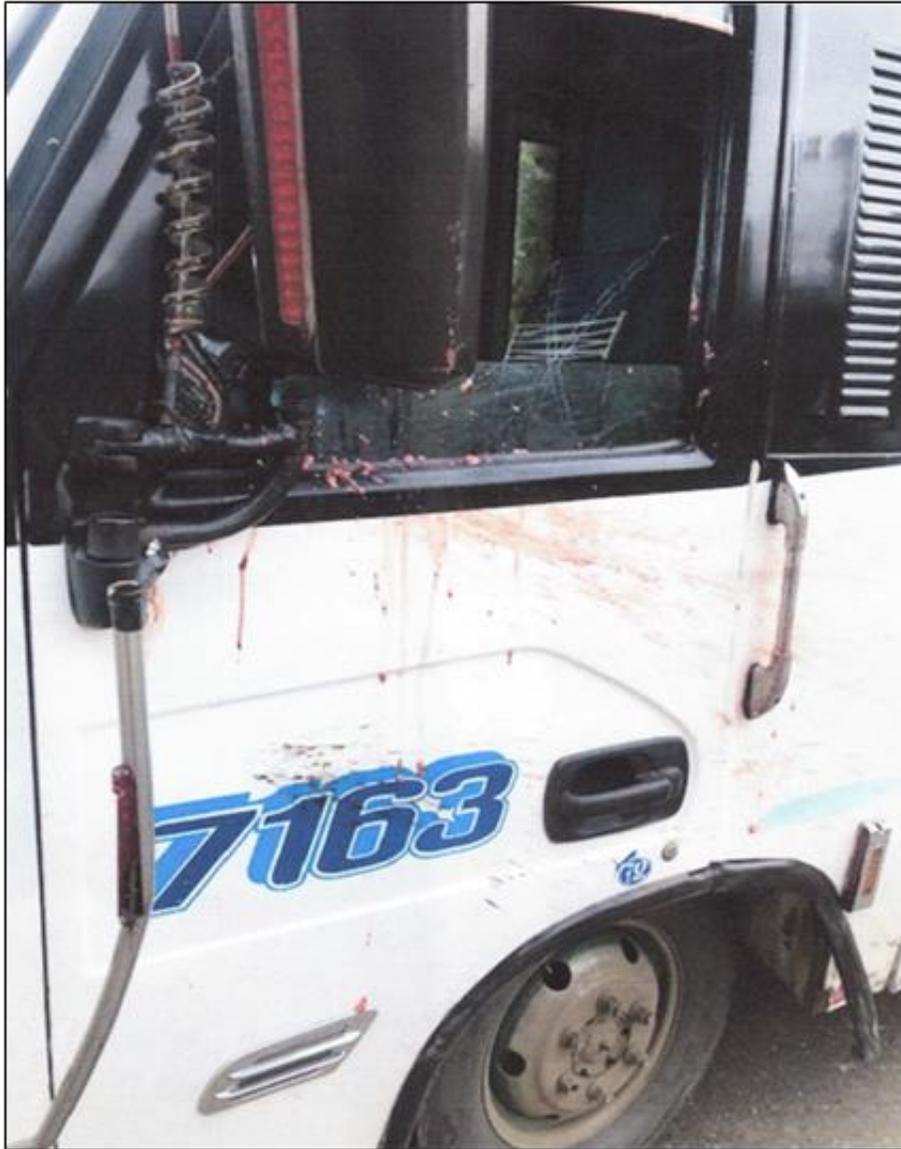
FOTOGRAFÍA No.9. PRIMER PLANO: En esta fotografía como complemento a la anterior se evidencia el lateral anterior izquierdo donde se observa ruptura del vidrio, destrucción del espejo retrovisor izquierdo y restos de material biológico producto del siniestro.

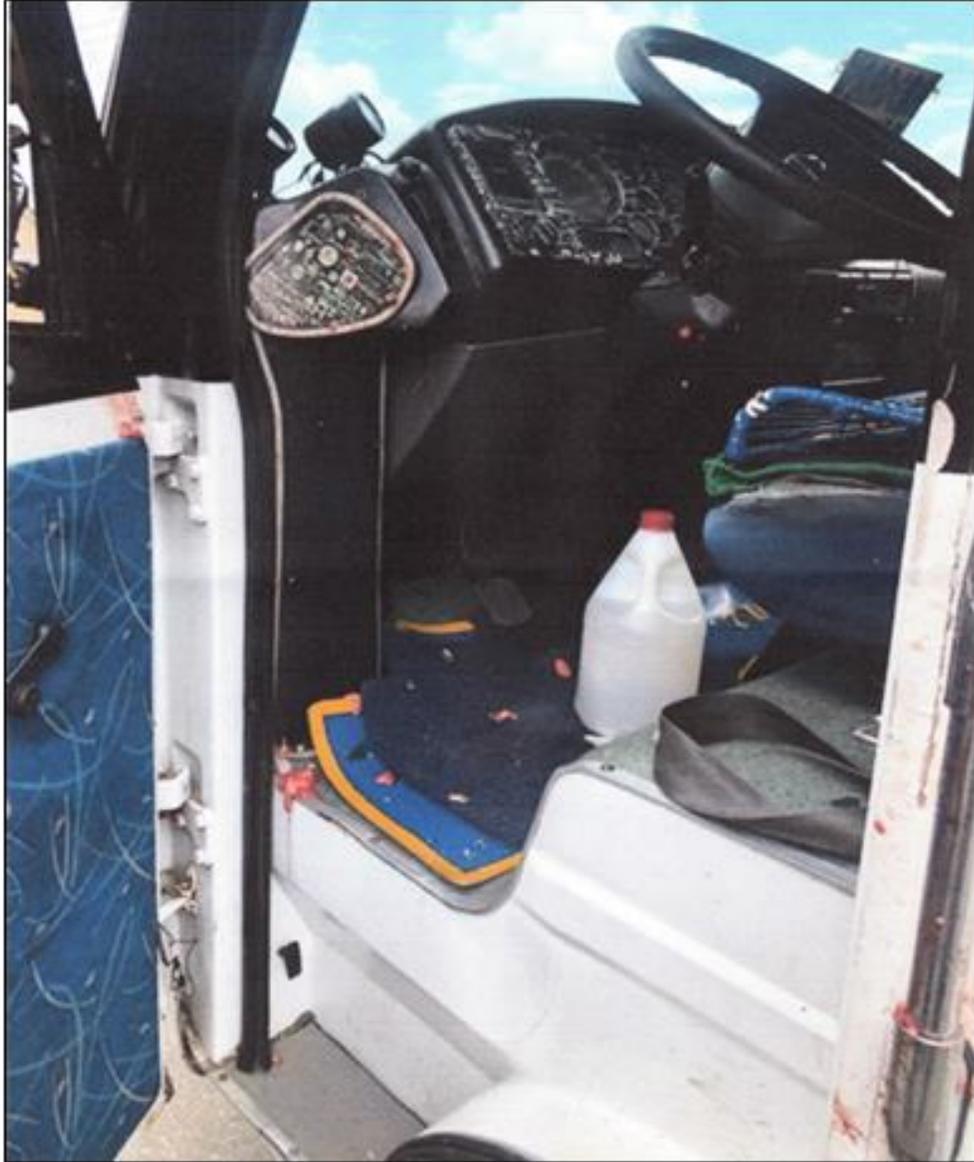
FOTOGRAFÍA No.10. PRIMER PLANO: En esta fotografía como complemento a la anterior se evidencia la entrada a la cabina del vehículo No 1 tipo buseta donde se encuentran vestigios de material biológico producto del siniestro.

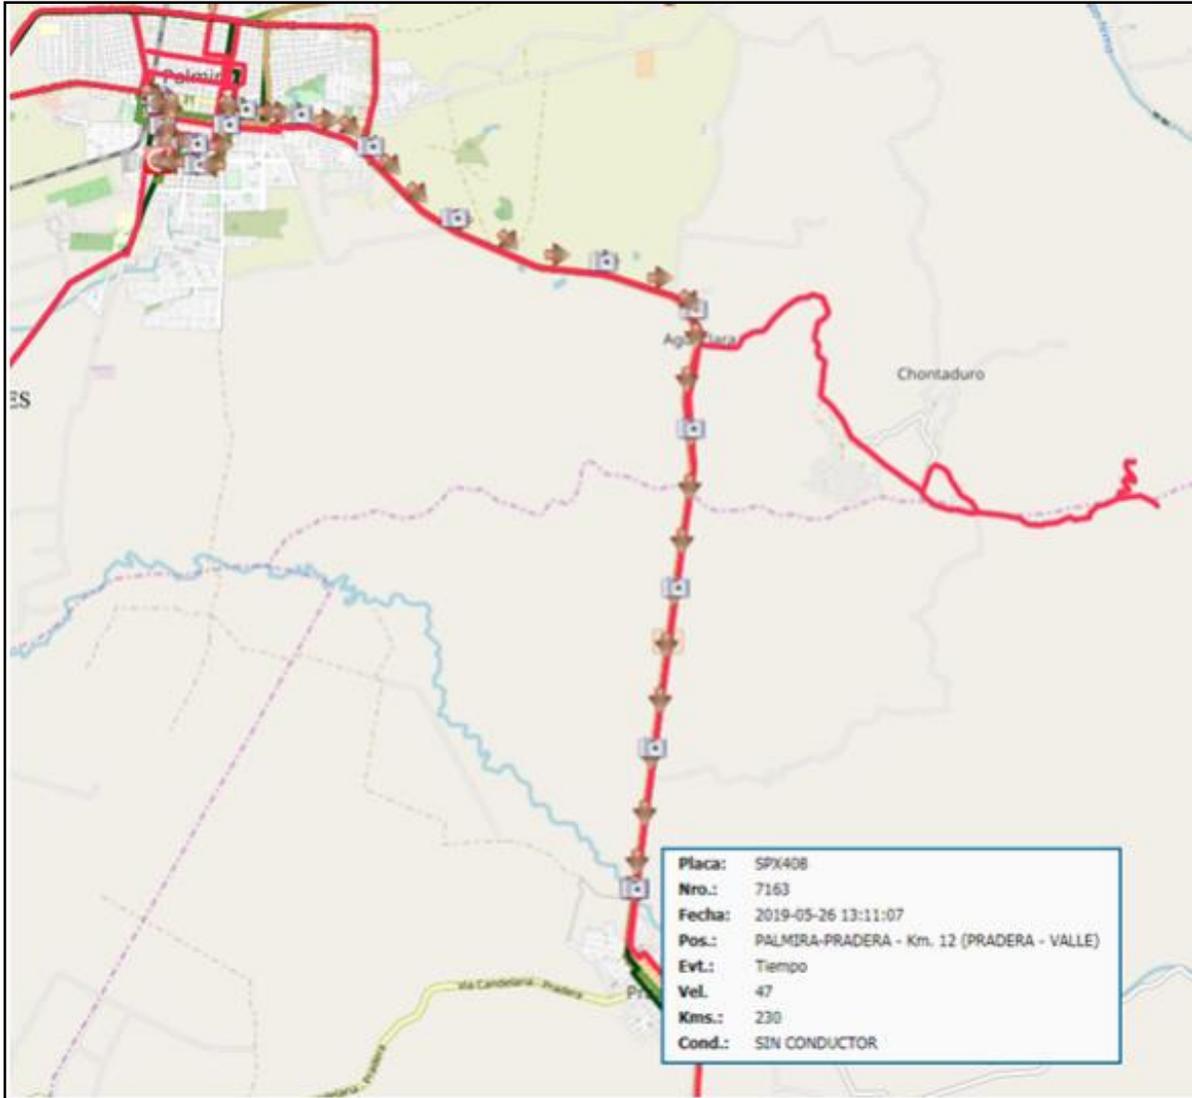
IMAGEN No. 16: En esta imagen se observa el reporte de velocidad emitido por el sistema de monitoreo Satelital de la empresa Coodetrans Palmira respecto al vehículo No.1 tipo buseta, donde se observa la velocidad del vehículo al momento de los hechos, la cual corresponde a 47 k/h.

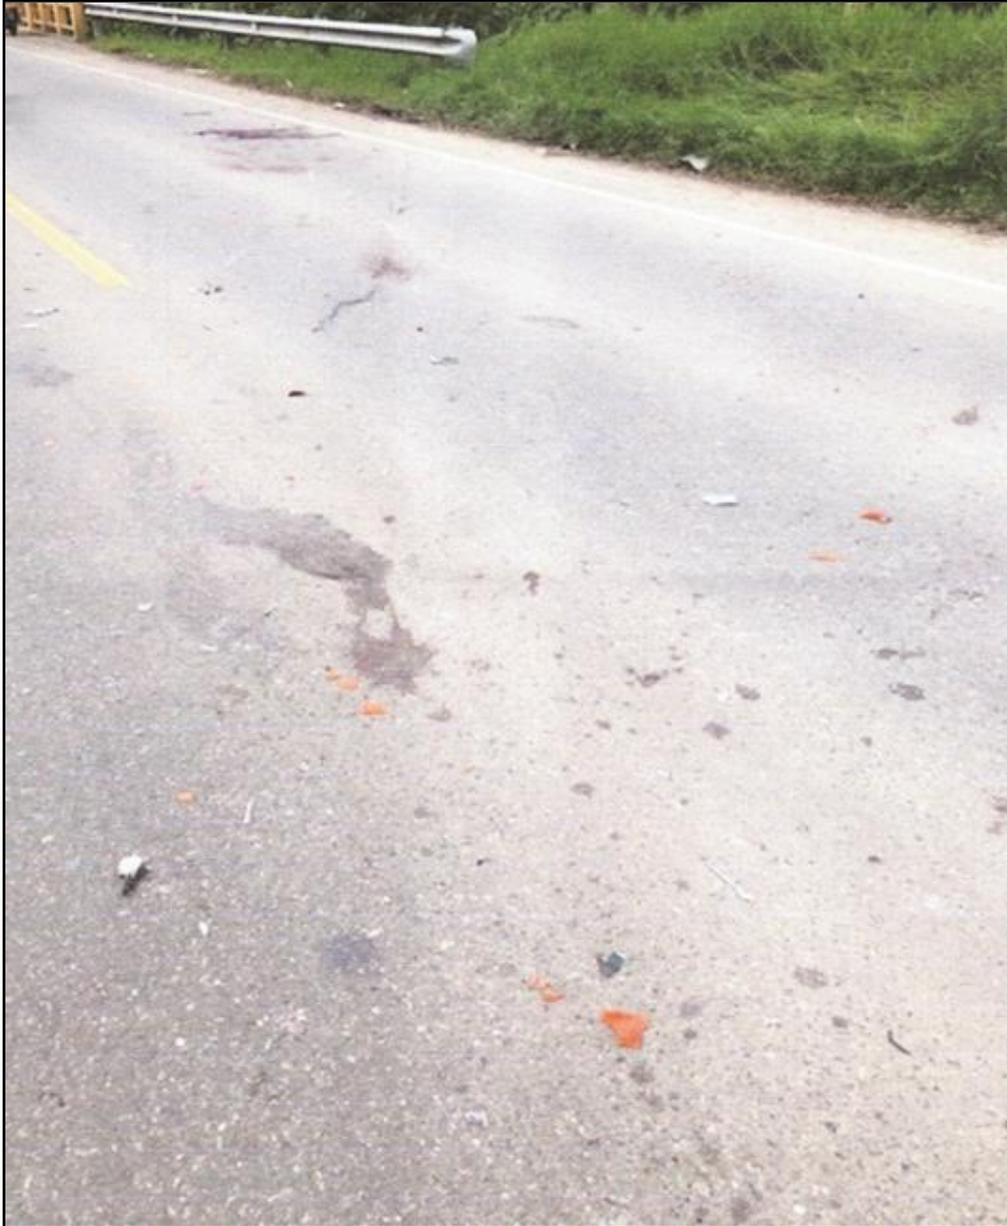
FOTOGRAFIA No. 13. PRIMER PLANO: En esta imagen se observan vestigios producto del siniestro.

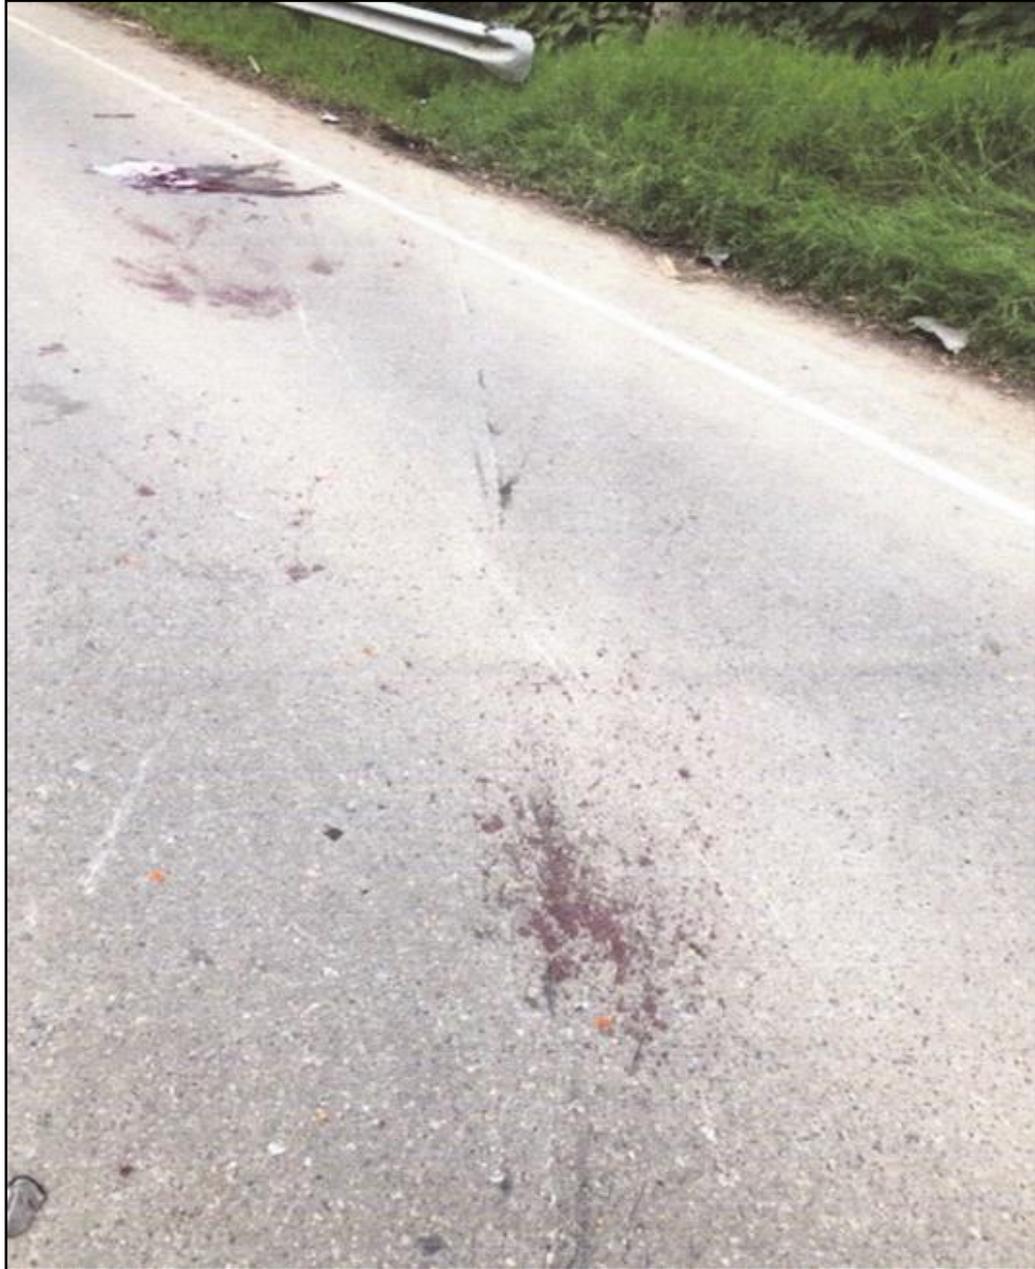
FOTOGRAFIA No. 14. PRIMER PLANO: En esta imagen se realiza un acercamiento a la fotografía anterior donde se observa huella de restos biológicos y lago hemático.

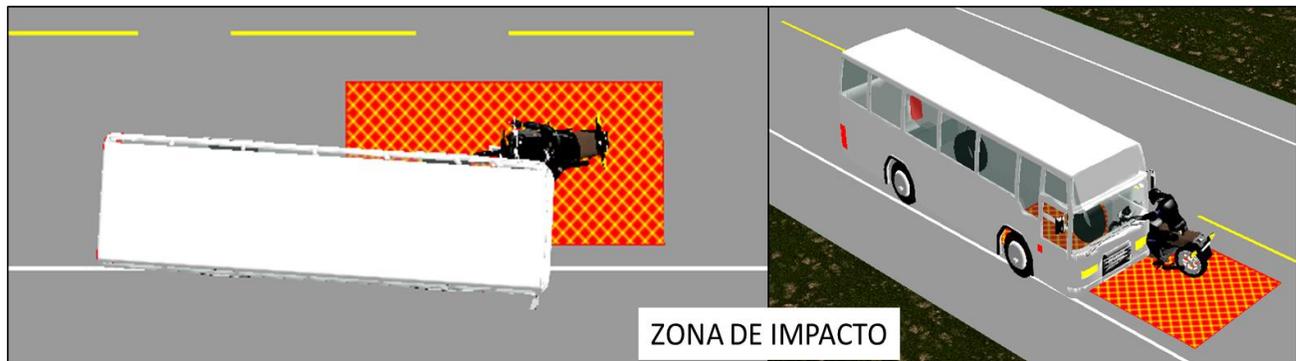
Analizando detalladamente los daños presentados en los vehículos involucrados en este siniestro y las evidencias diagramadas en el croquis realizado por la dirección de tránsito de Palmira, se puede establecer una ubicación de los vehículos al momento del impacto como se muestra en la siguiente imagen.

IMAGEN No.30: En esta imagen en 3D y a escala diagramado con el software de reconstrucción VISTA FX, se observa el área donde posiblemente se produce el impacto entre el vehículo No.1 (buseta), y el vehículo No. 2 (motocicleta) siendo el área de impacto para el vehículo No.1 (buseta) en su vértice anterior izquierdo y para el vehículo No.2 (motocicleta) en su vértice anterior izquierdo.
