# INFORME TÉCNICO – PERICIAL DE RECONSTRUCCIÓN DE ACCIDENTE DE TRÁNSITO R. A. T<sup>®</sup> 2

**VEHÍCULO No. 1: CAMIÓN, CHEVROLET KODIAK, modelo 2004, color rojo,**  
placa **YAQ 204.**

**VEHÍCULO No. 2: BICICLETA, color blanco, rosado, marco JKA208961.**

## **INFORME No. 200320252 - A**

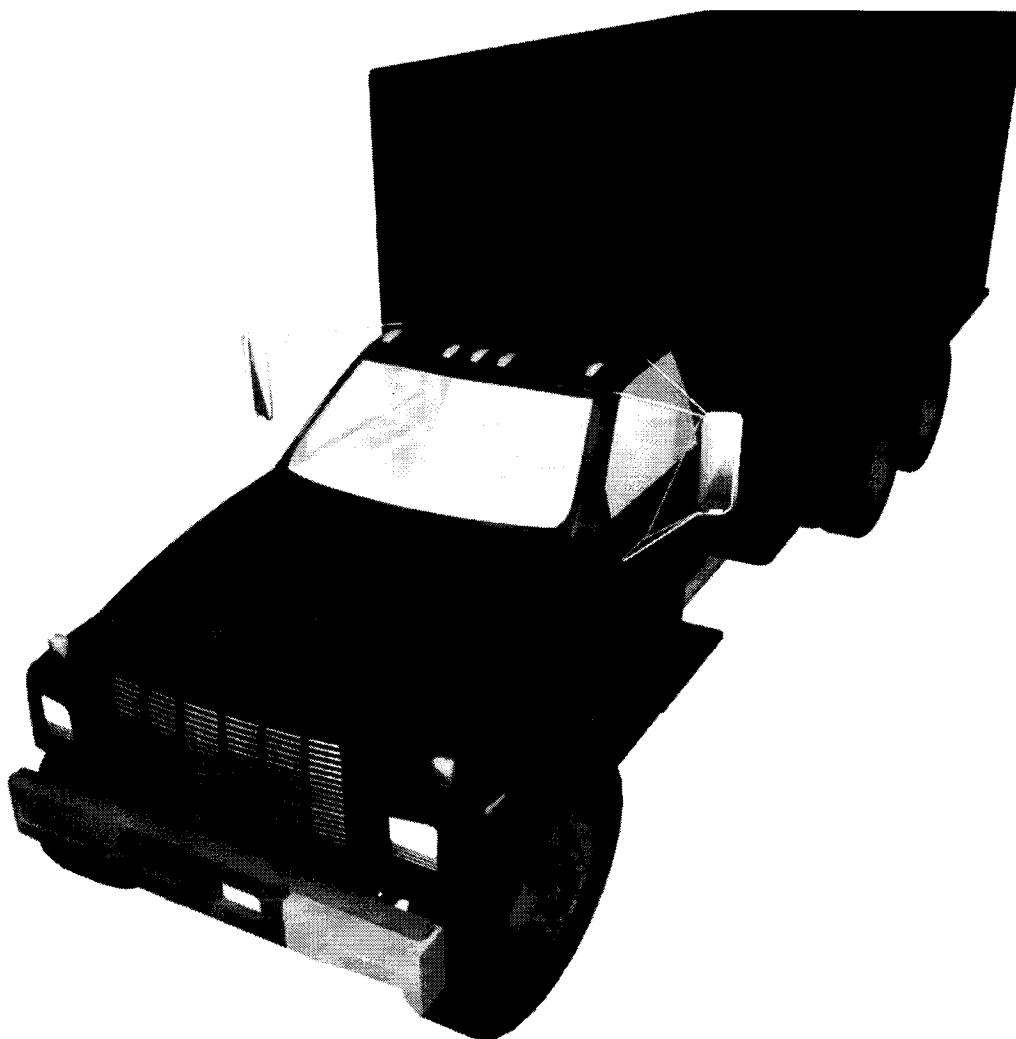
**IMAGEN No. 6:** En esta imagen se aprecia la descripción de daños realizada por la autoridad: "Sin daños".

**IMAGEN No. 7:** En esta imagen se indica con el recuadro amarillo la ubicación del contacto en el camión.

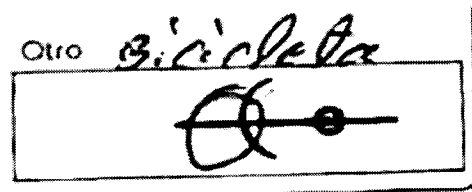
**IMAGEN No. 10:** En esta imagen se observa el diagrama del informe de la autoridad donde indican la zona de daños o evidencias en la zona anterior del vehículo.

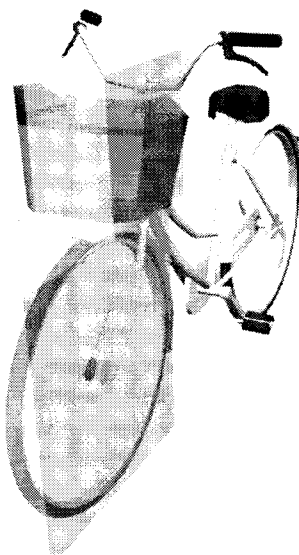
**IMAGEN No. 11:** En esta imagen se aprecia la descripción de daños realizada por la autoridad: "Rin delantero completo, tenedor delantero, canasta, dirección, sillín, el técnico especifica totalidad de daños y cuantía".

**IMAGEN No. 12:** En esta imagen se indica con el recuadro amarillo la ubicación de los daños o evidencias en la bicicleta.

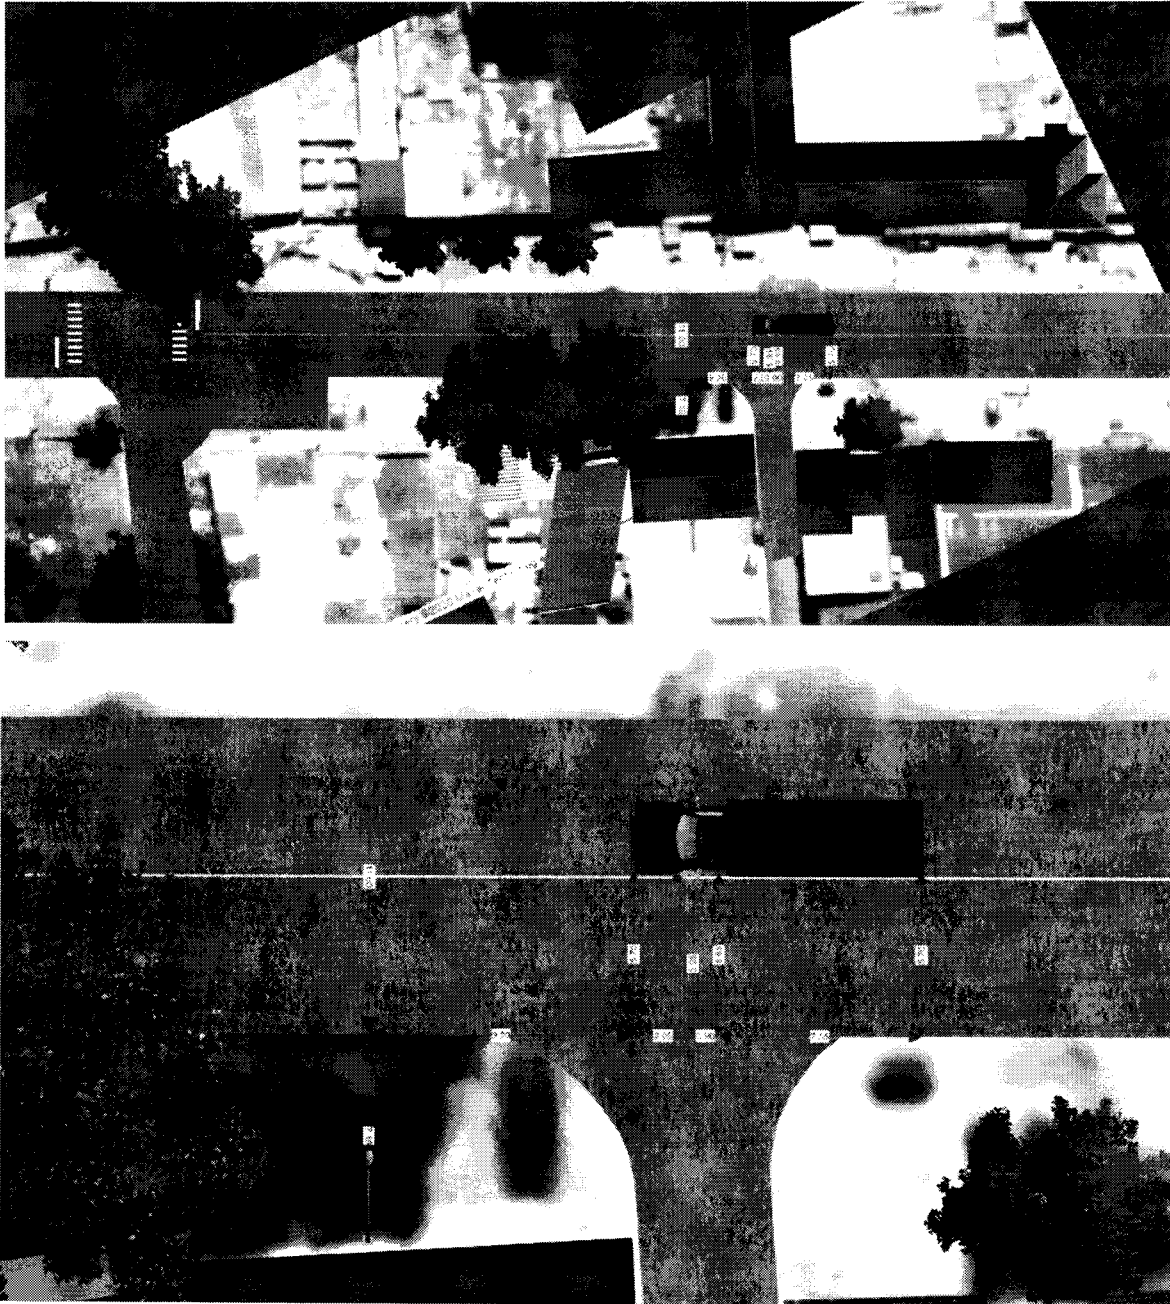
**IMAGEN No. 14:** En estas imágenes, vista en planta se observan las evidencias diagramadas en el croquis del informe de la autoridad.

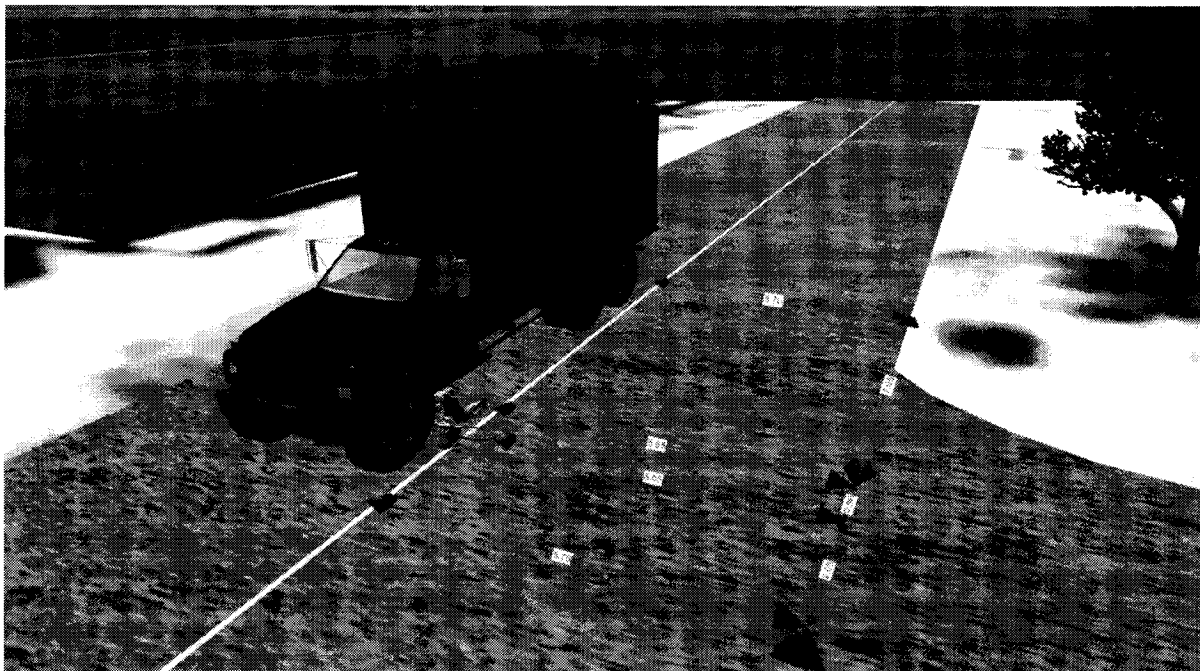
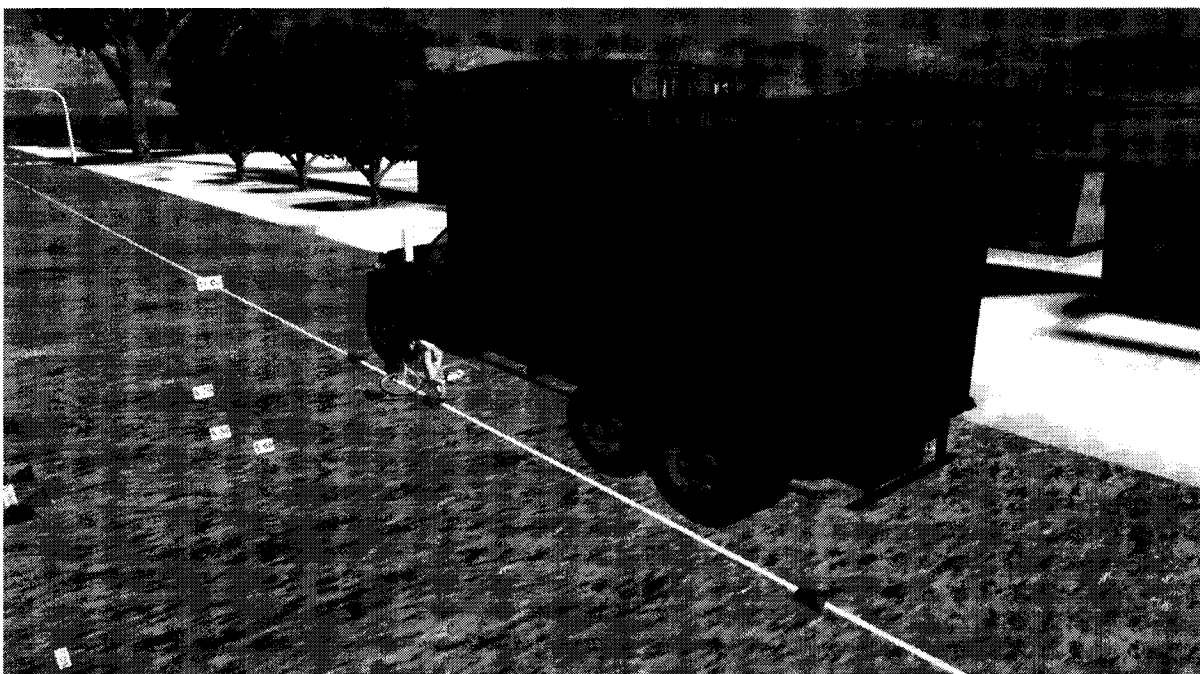
**IMAGEN No. 15:** En estas imágenes en 3D se observan las evidencias diagramadas y acotadas en el croquis del informe de la autoridad, así como la posición final de la víctima de acuerdo al vídeo del día de los hechos.

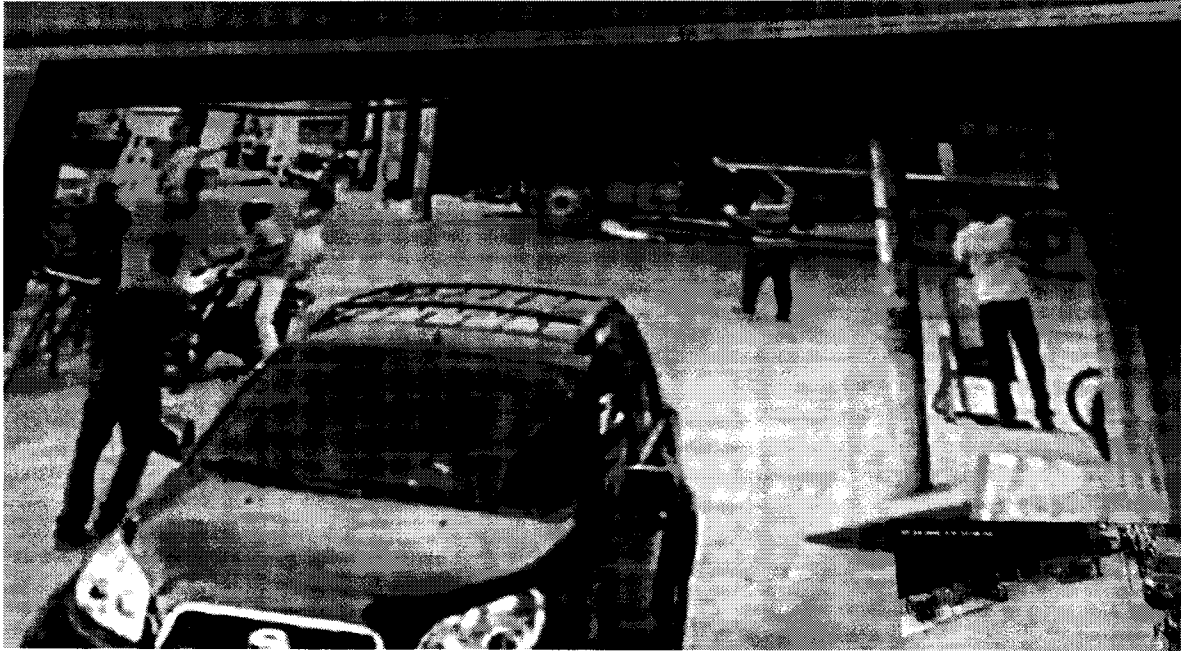
**IMAGEN No. 16:** En esta imagen sustraída del vídeo del día de los hechos, se observan las posiciones finales de los involucrados.

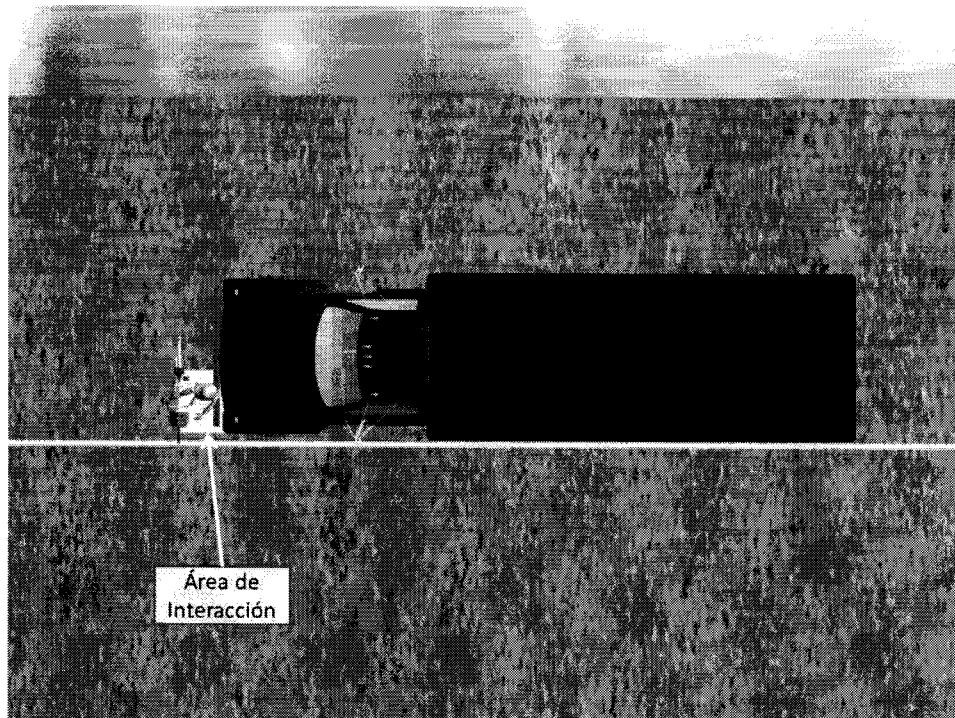
**IMAGEN No. 17:** En esta imagen se muestra la posición relativa del vehículo al momento de la interacción con el peatón y el área de color amarillo donde ocurre la interacción.

El área de 1,0 x 1,0 m, indica que el impacto se presenta en cualquier punto de esta área, la cual se encuentra ubicada en el carril derecho en sentido Candelaria – Cali, es decir en el carril de desplazamiento del camión.

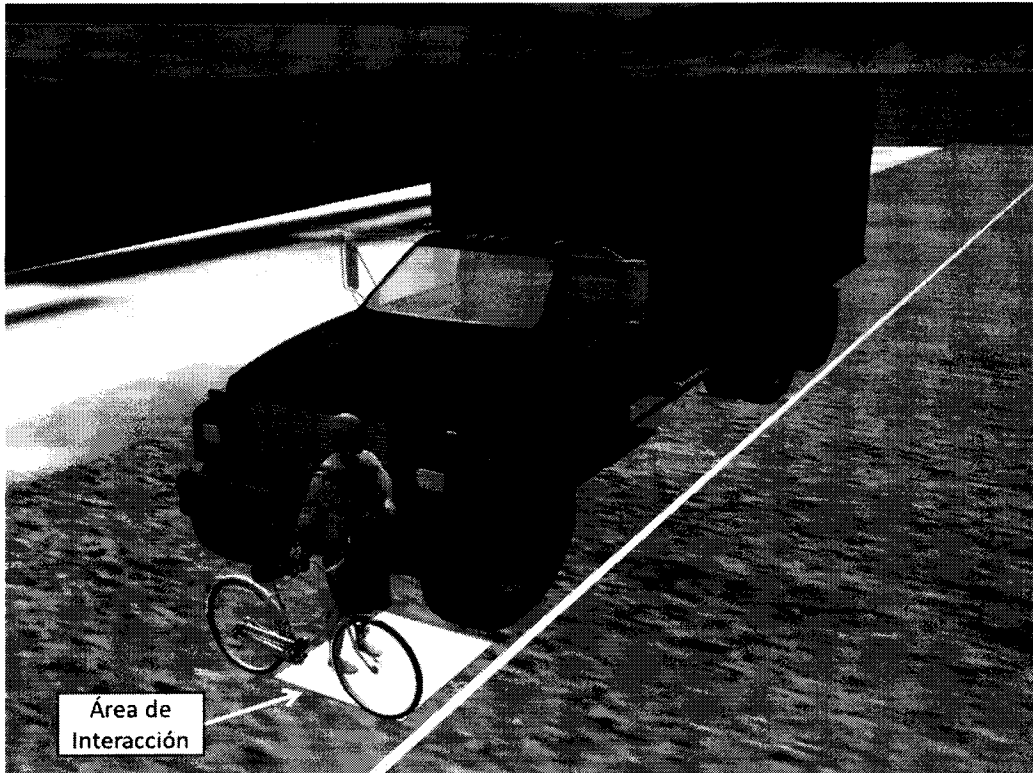
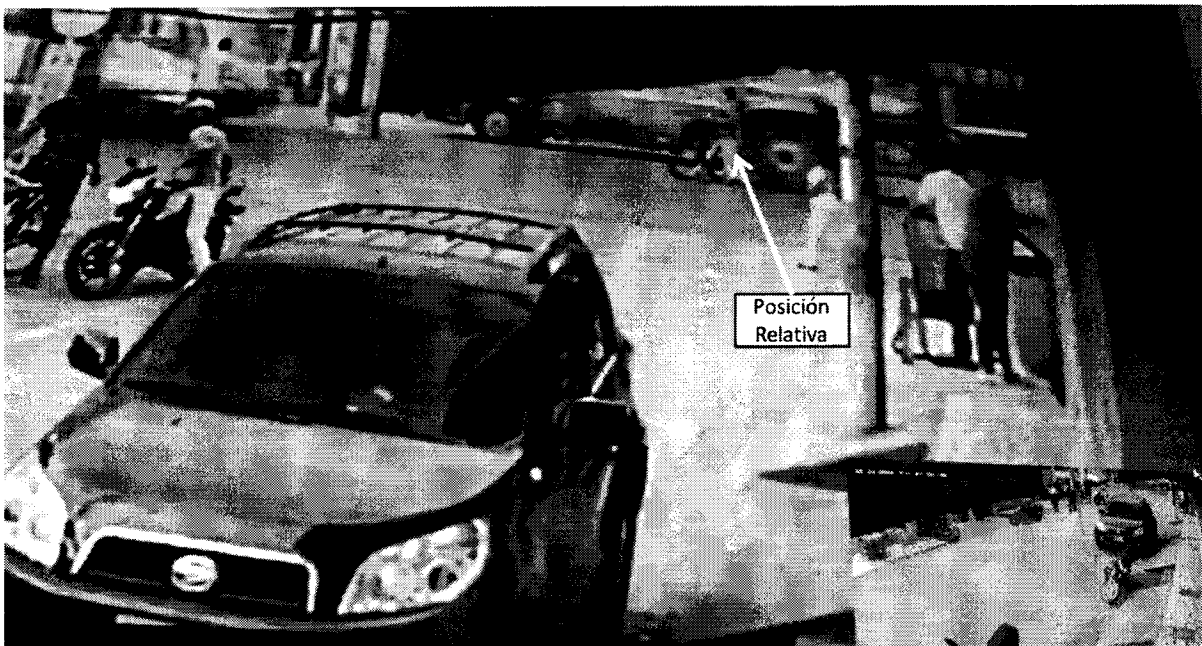
**IMAGEN No. 18:** En estas imágenes se muestra la posición relativa del vehículo y el peatón al momento de la interacción.

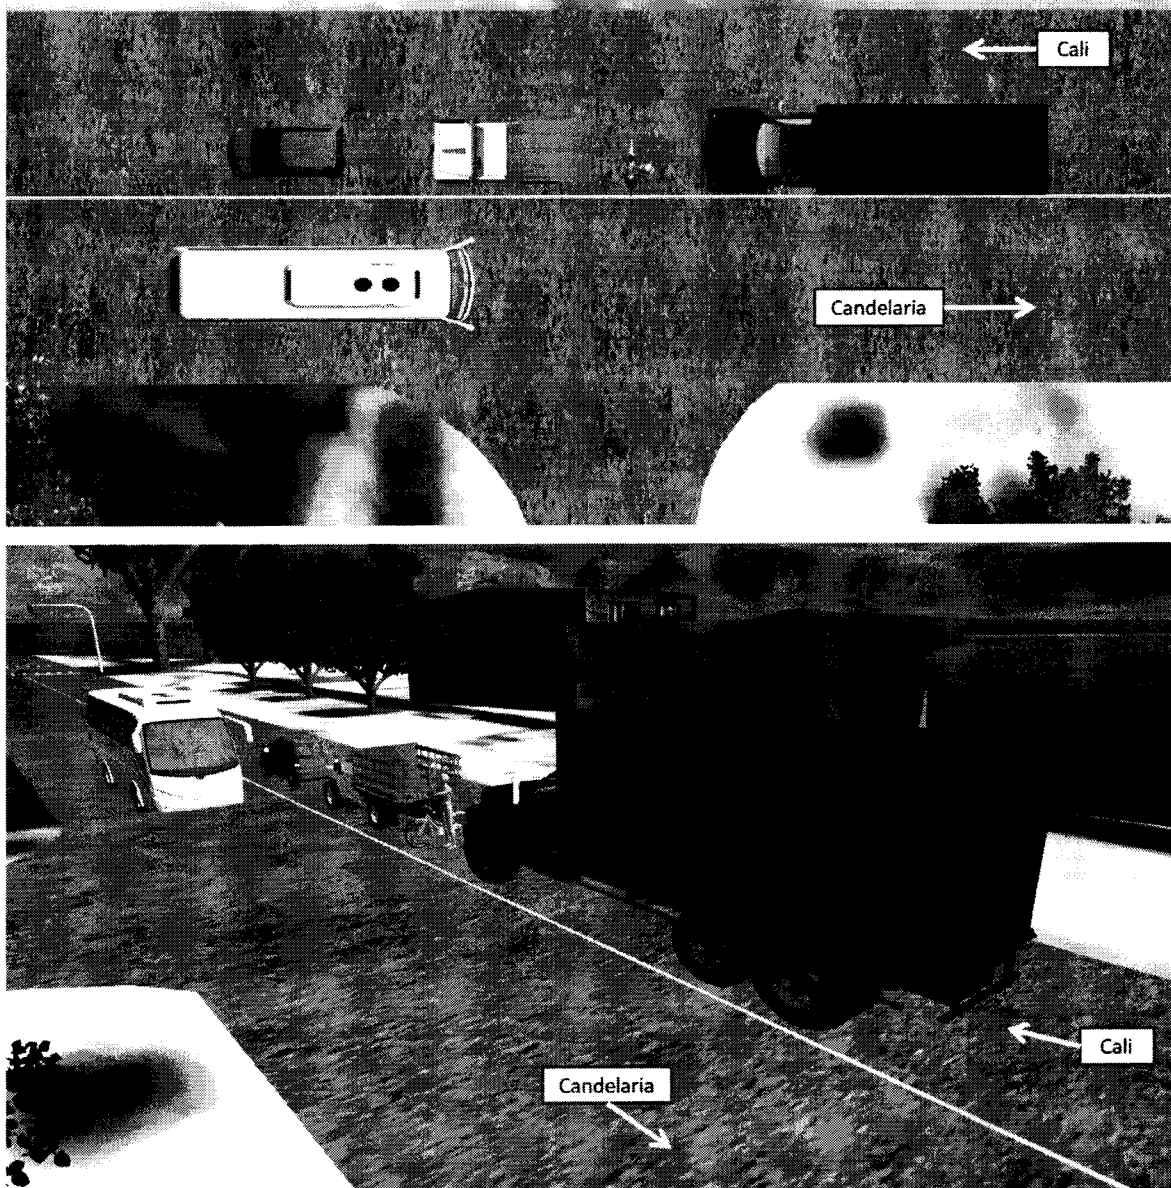
**IMAGEN No. 20:** En estas imágenes, vista en planta y 3D se muestra la secuencia de movimiento del vehículo y el peatón con la bicicleta, antes de la interacción, nótese la ubicación de los demás vehículos sobre la calzada de acuerdo al vídeo del día de los hechos.

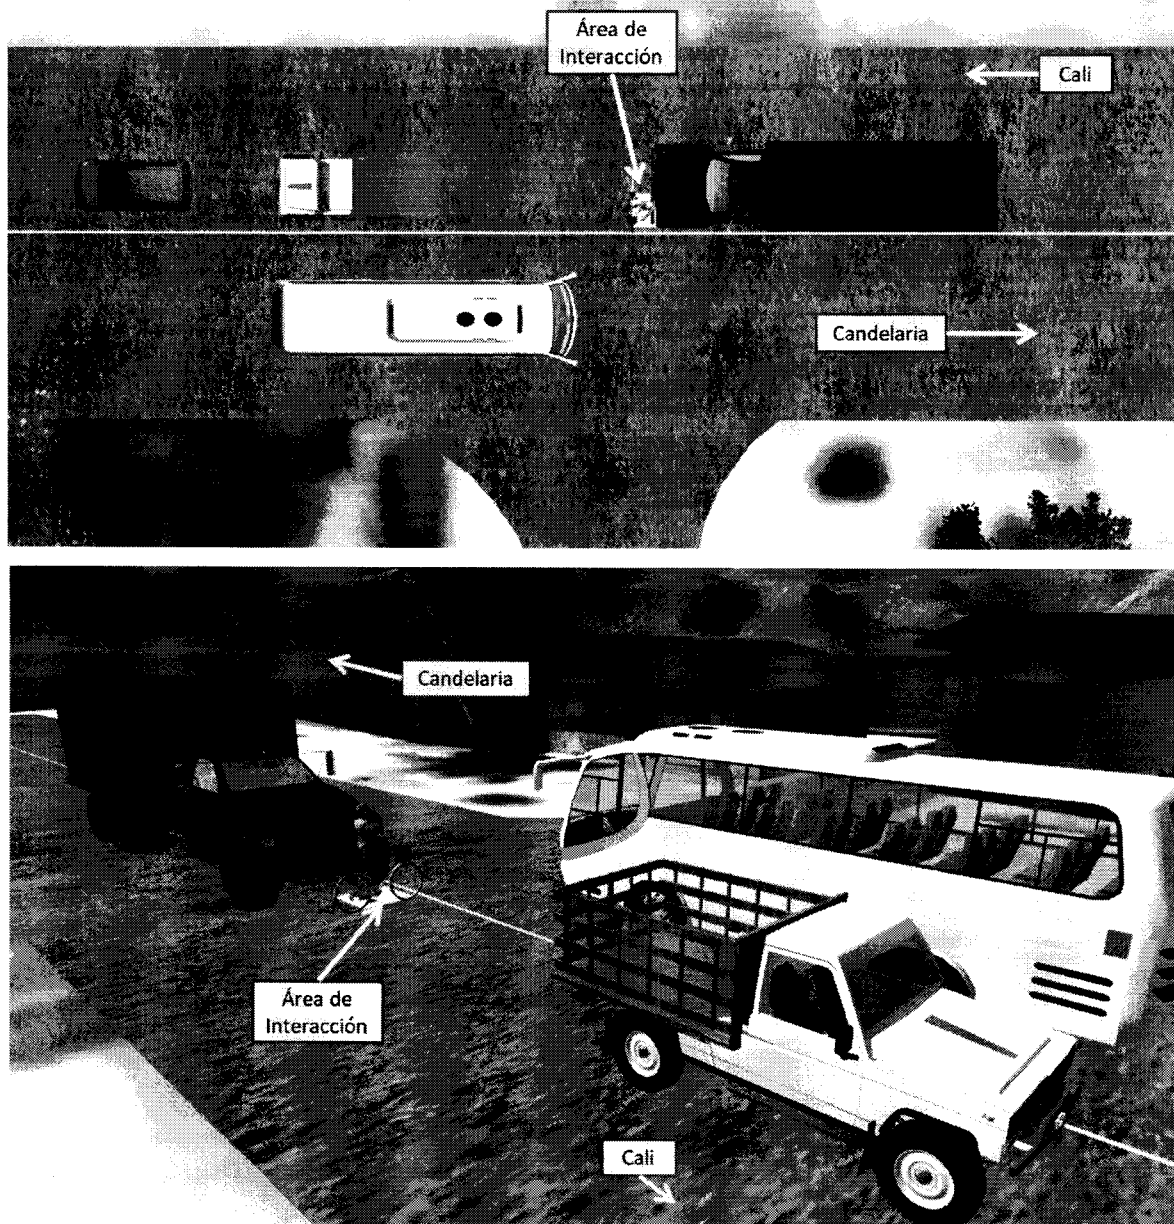
**IMAGEN No. 21:** En estas imágenes, vista en planta y en 3D se muestra la secuencia de movimiento del vehículo y el peatón con la bicicleta al momento de la interacción, así como la ubicación de los demás vehículos sobre la calzada de acuerdo al vídeo del día de los hechos.

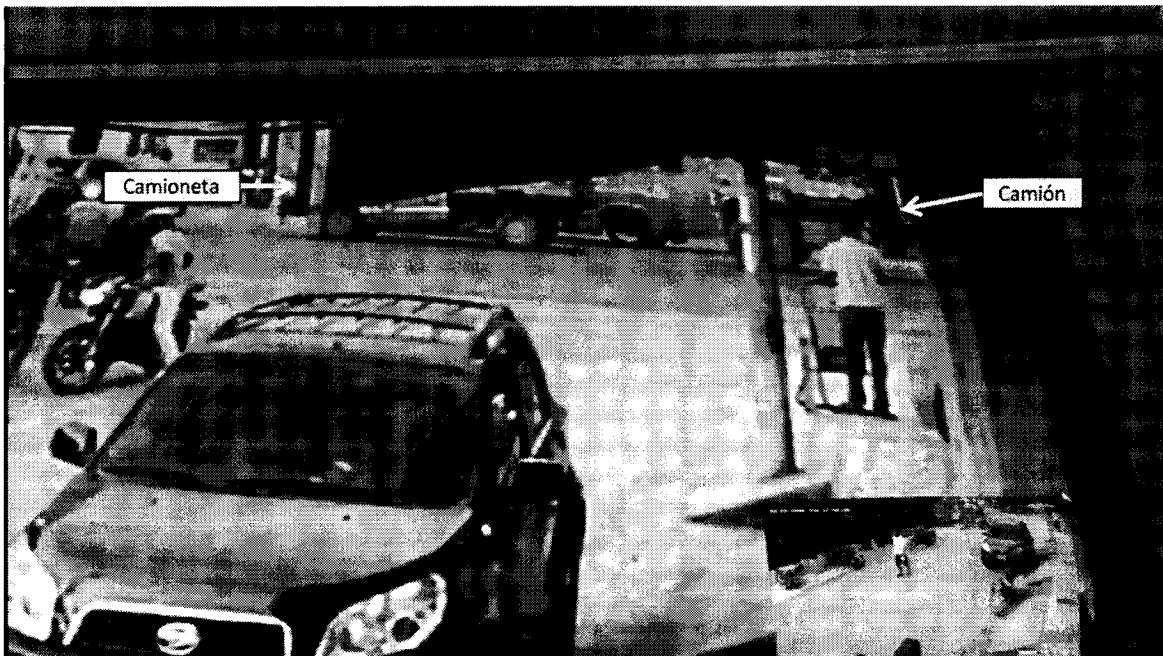
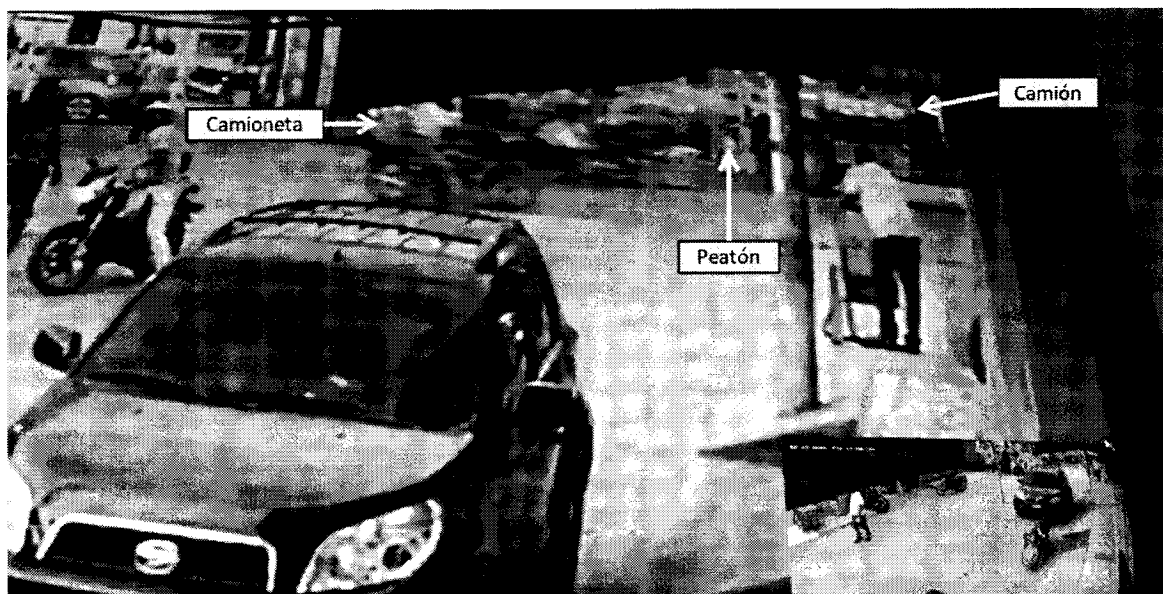
**IMAGEN No. 22:** En estas imágenes sustraídas del vídeo del día de los hechos se observan los vehículos detenidos (camioneta y camión), así como el desplazamiento de la peatón en sentido norte – sur (derecha a izquierda respecto al camión).

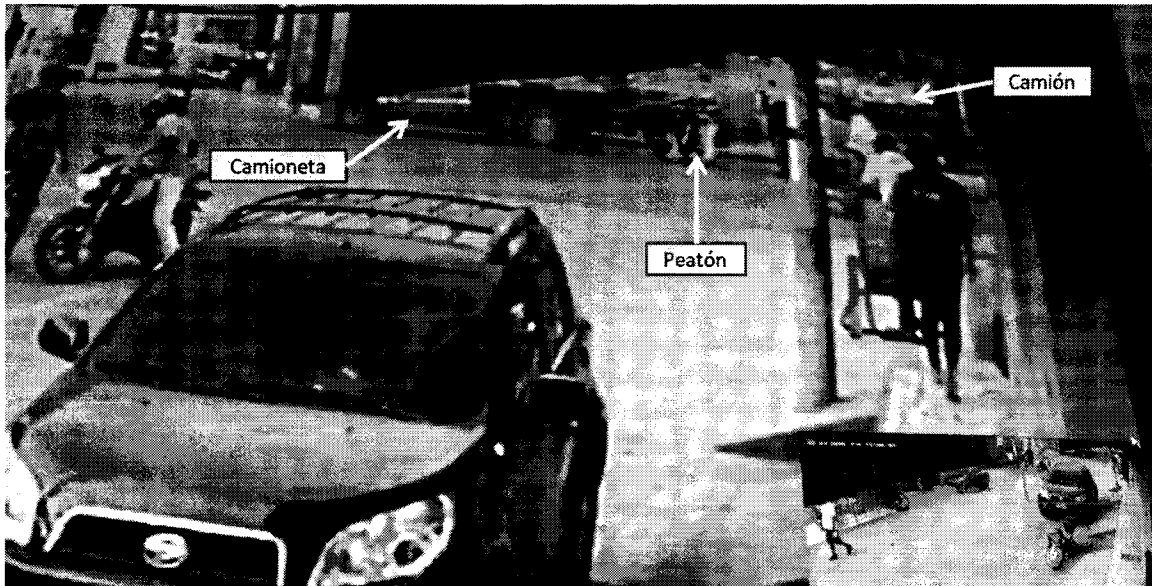
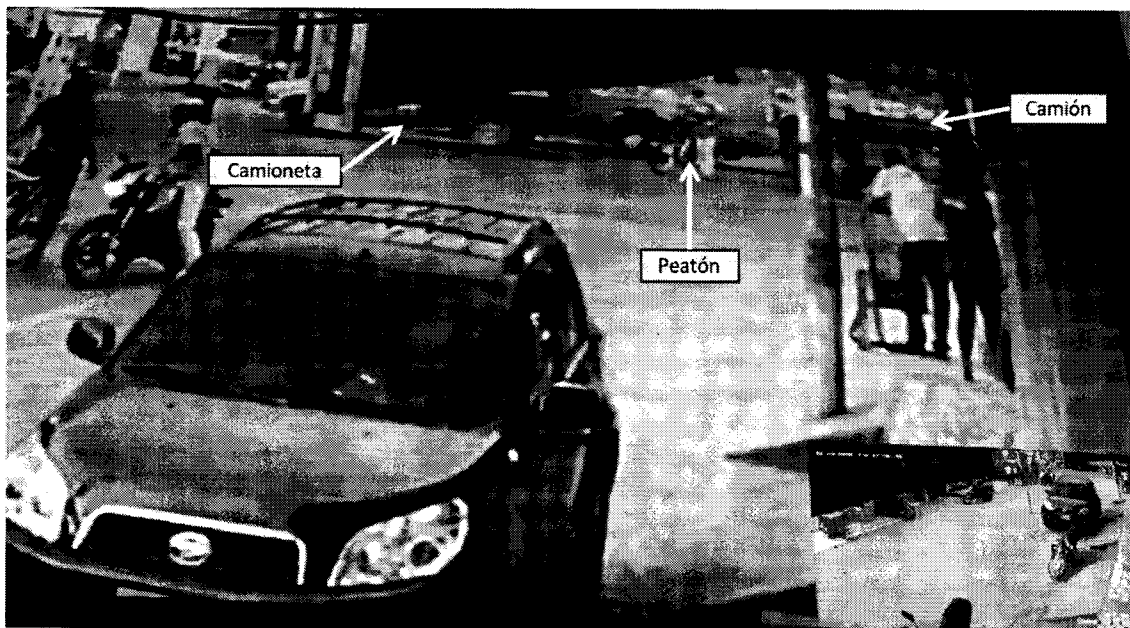
**IMAGEN No. 23:** En estas imágenes sustraídas del vídeo del día de los hechos se aprecia a la peatón ocupando el carril derecho en sentido Candelaria – Cali, también se observa que la peatón gira su cabeza de lado a lado revisando la circulación de los vehículos sobre el otro carril, así como el inicio de marcha por parte de la camioneta que se encuentra adelante del camión.

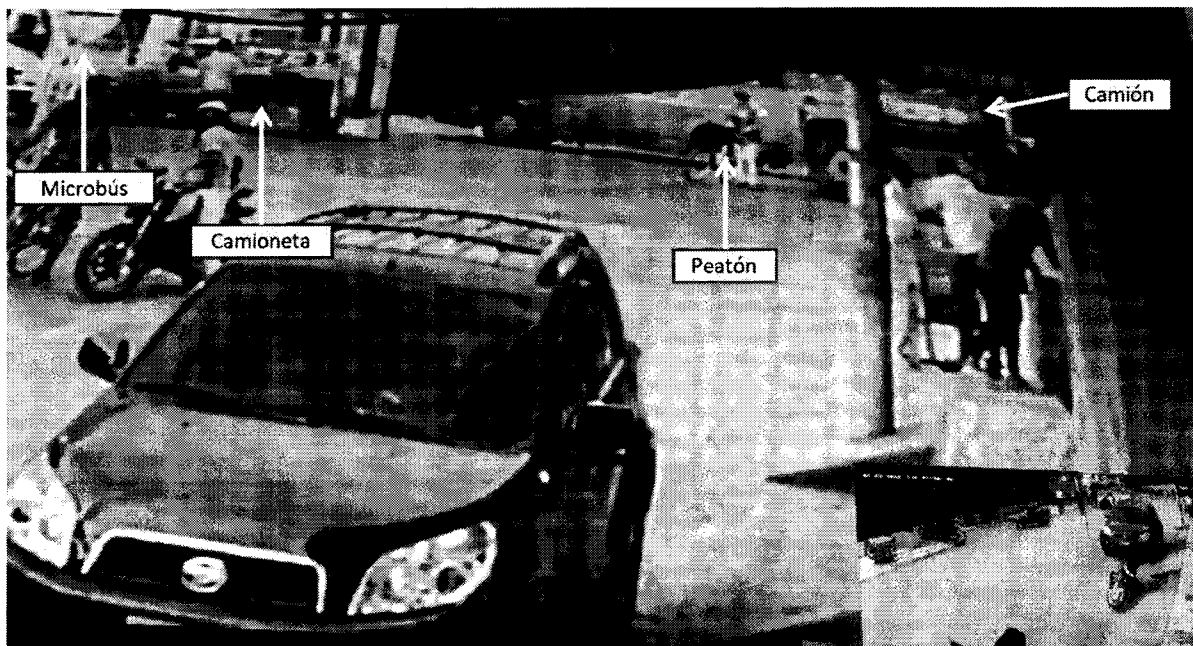
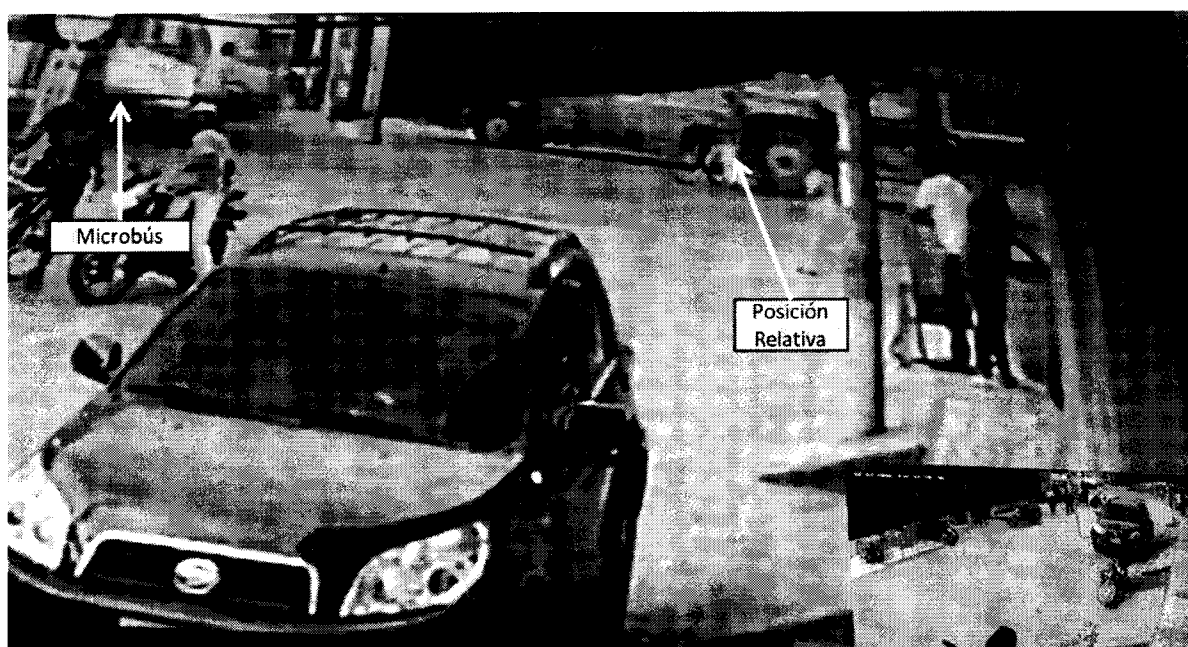
**IMAGEN No. 24:** En estas imágenes sustraídas del vídeo del día de los hechos se observa que la peatón gira su cabeza hacia el lado derecho observando los automotores que circulan en sentido Cali – Candelaria y el camión inicia la marcha, al igual se aprecia la posición relativa al momento de la interacción.

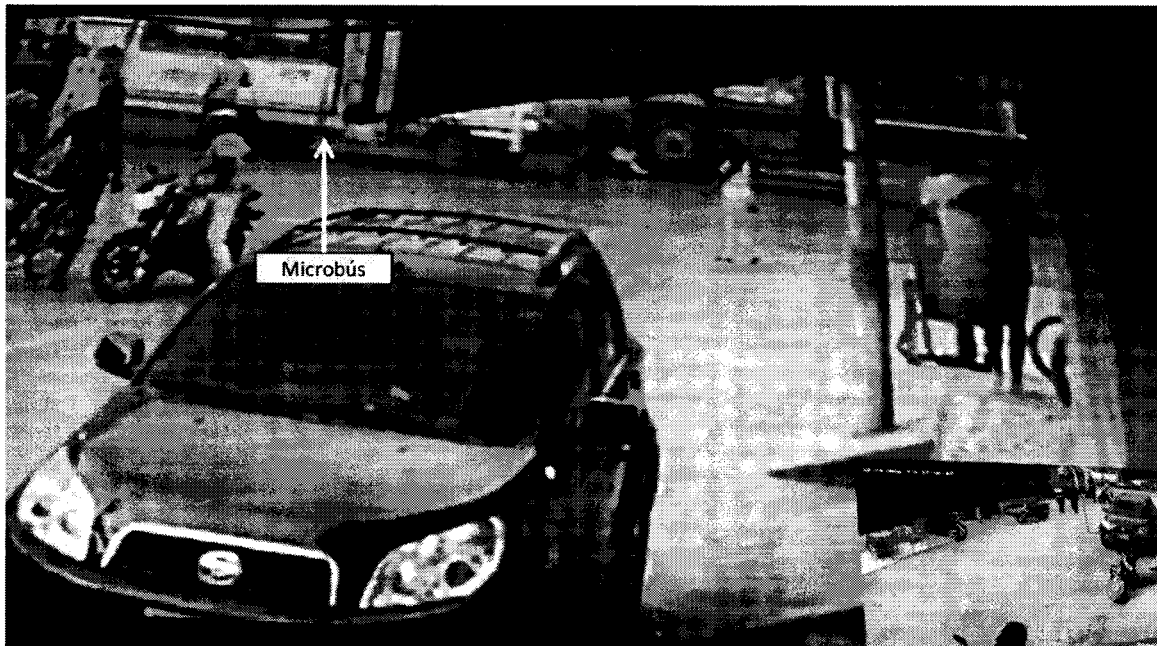
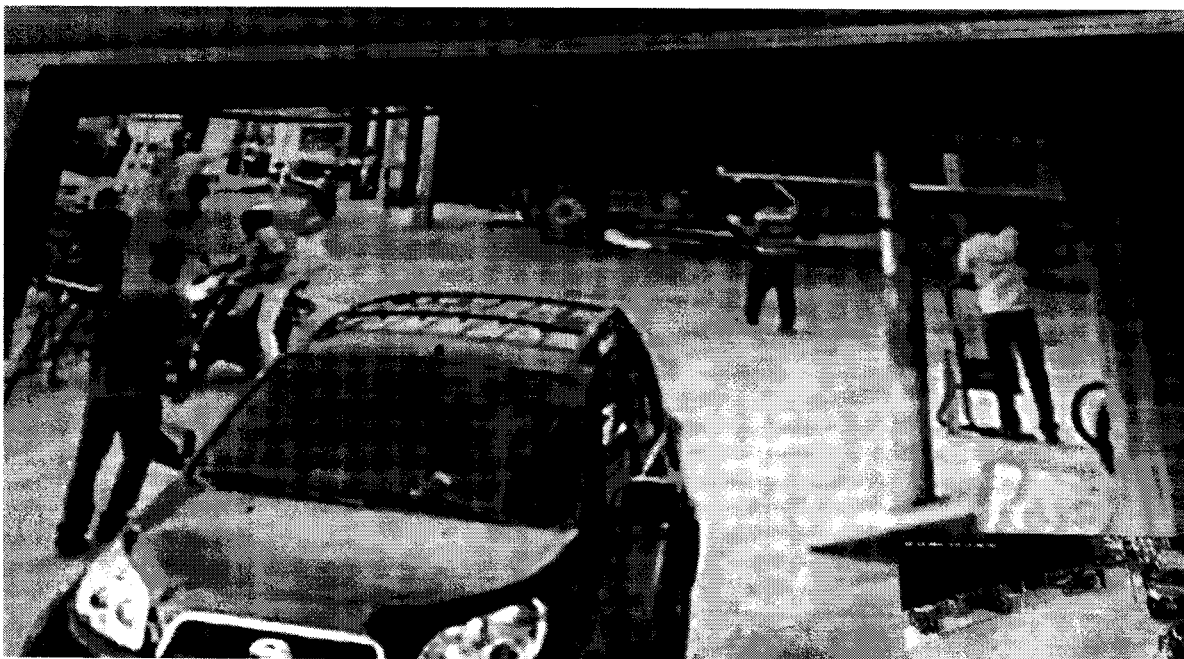
**IMAGEN No. 25:** En estas imágenes sustraídas del vídeo del día de los hechos se aprecia el momento en el cual el eje anterior del camión pasa sobre el cuerpo del peatón, así como interactúa con la bicicleta y sus desplazamientos hasta posiciones finales.

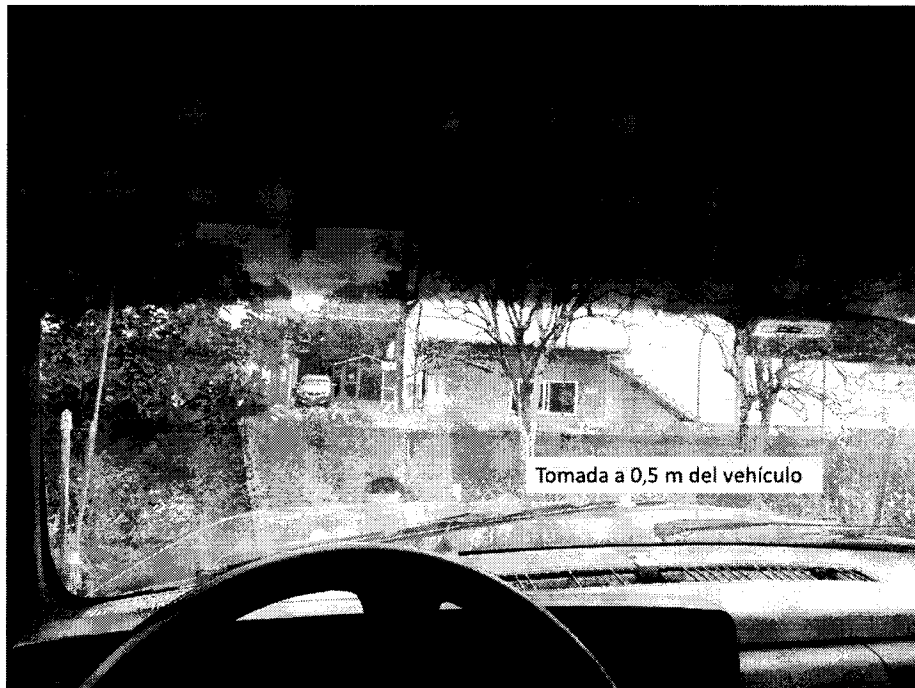
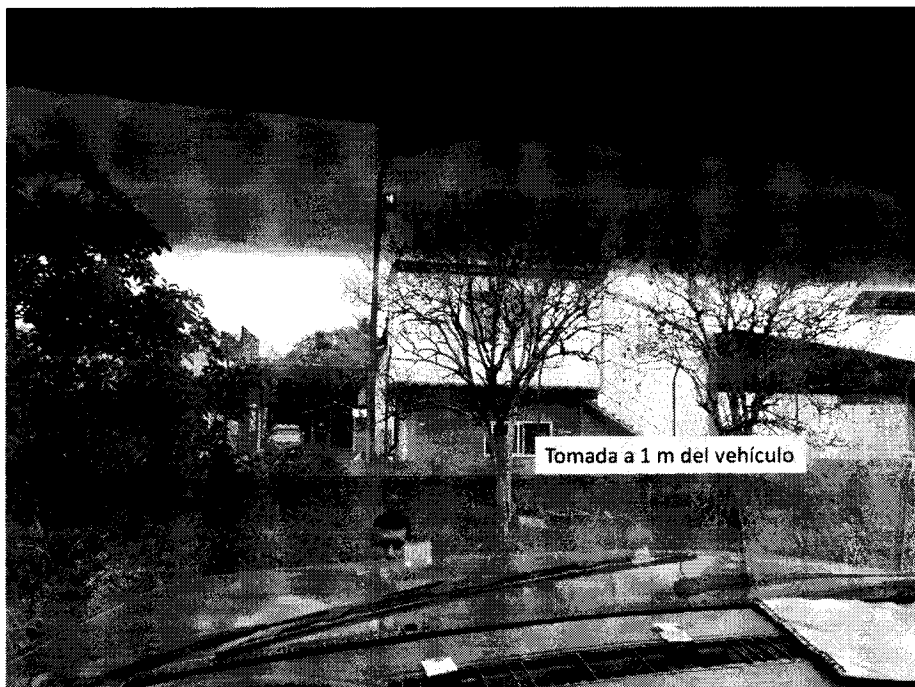
**FOTOGRAFÍA No. 11 PLANO MEDIO:** En estas fotografías se observa la visibilidad que tendría el conductor del camión sobre una persona de 1,7 m de estatura y que se encuentra a 0,5 y 1,0 m de distancia del paragolpes anterior.

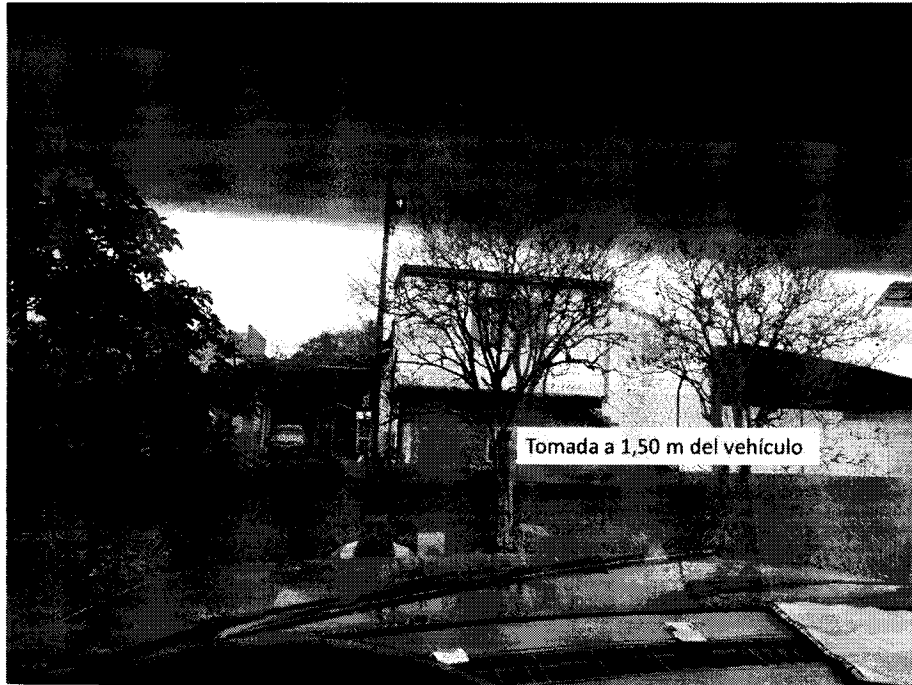
**FOTOGRAFÍA No. 12 PLANO MEDIO:** En esta fotografía se aprecia la visibilidad que tendría el conductor del camión sobre una persona de 1,7 m de estatura y que se encuentra a 1,5 m de distancia del paragolpes anterior.

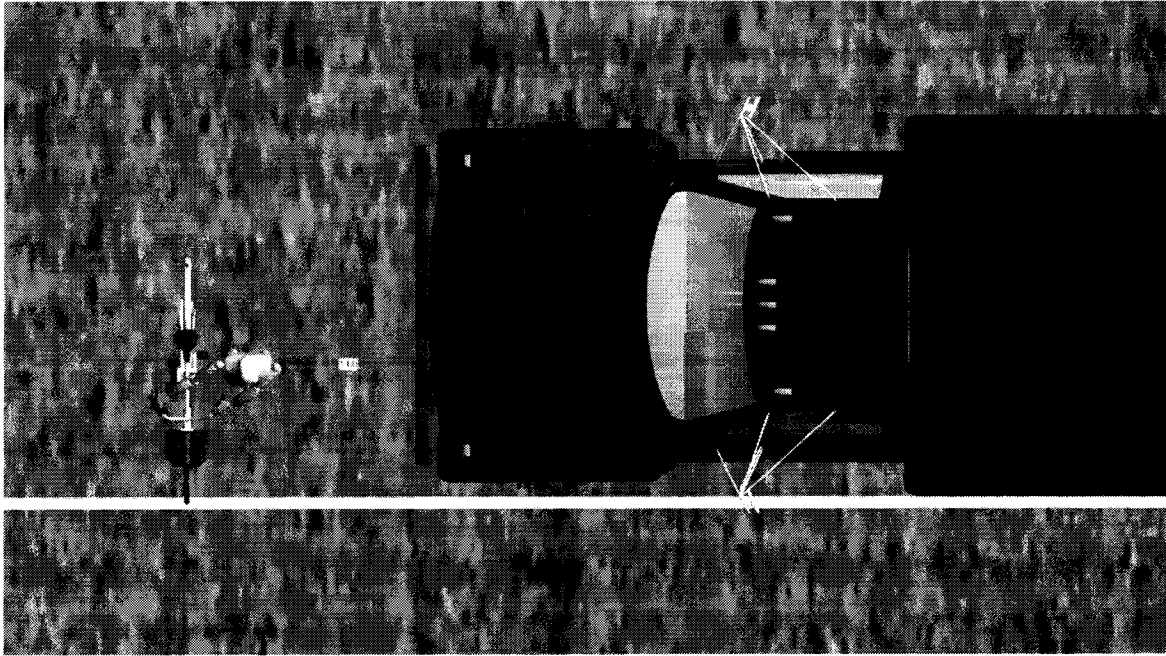
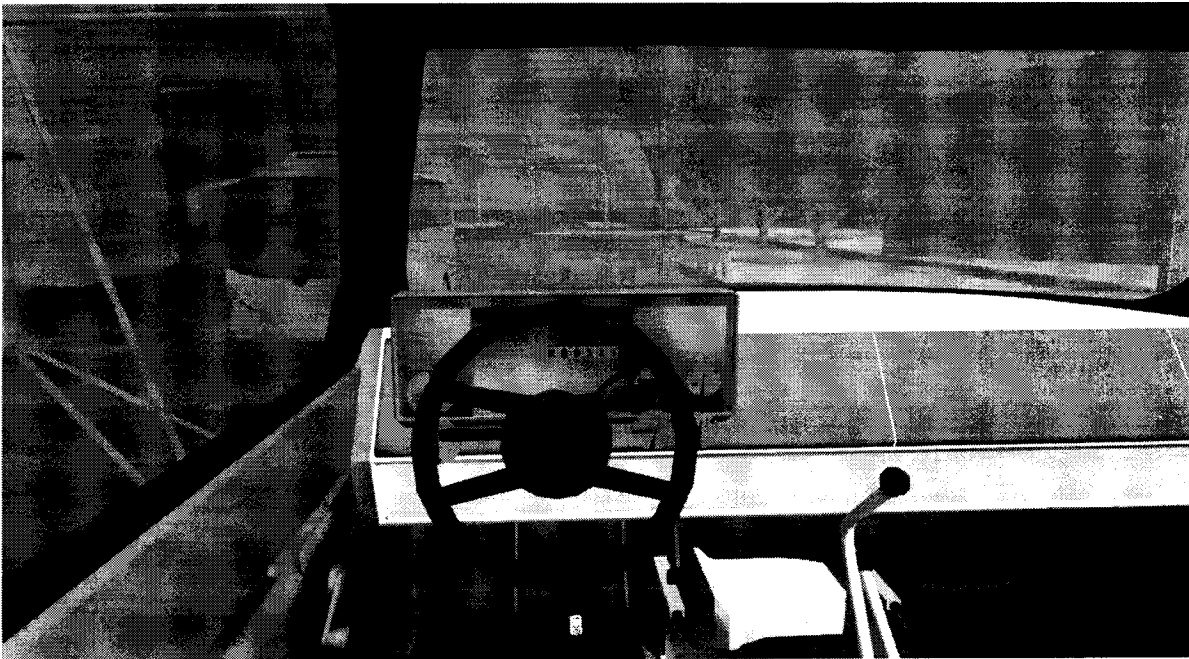
**IMAGEN No. 27:** En estas imágenes, vista en planta y 3D se observa la ubicación del peatón junto al vehículo No. 2 (Bicicleta), así como la distancia (1,0 m) a la cual se encontraba el camión antes de iniciar la marcha, se toma como referencia una estatura del peatón de 1,5 m.
