**ASUNTO:** CONTESTACIÓN DE LA DEMANDA  
**ACCIONANTE.** JOSE ANTONIO GARCIA  
**ACCIONADA.** GERMAN ANTONIO CÁRDENAS Y OTROS  
**REFERENCIA.** 2022-00487-00

Ref. Concepto tècnico sobre humedad en casa aledaña a su propiedad en el barrio La Campiña, calle 10, No. 18-18, municipio de Dosquebradas.

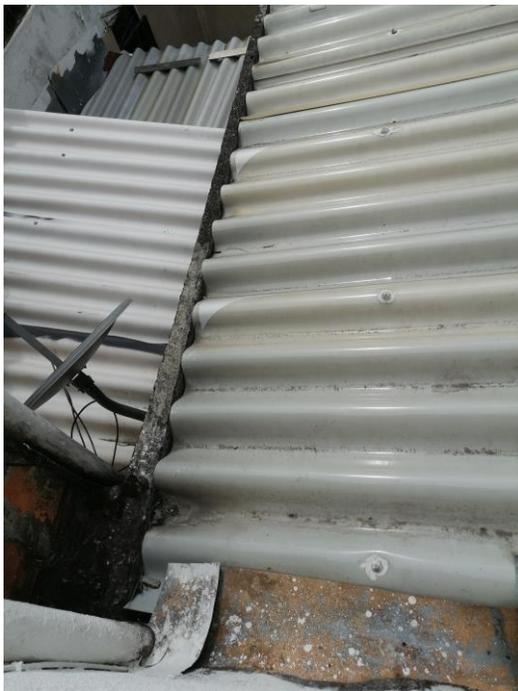
FOTO 1.

2. El día 06 de agosto de 2020 visitamos la casa vecina-posterior, nos atendió la señora Nelly Moreno, hablamos con ella y nos comunicó que posiblemente una viga-canal del patio, ubicada en el remate del muro divisorio de los dos patios de Fabiola y Nelly, perteneciente a la casa de Fabiola y que recoge las aguas de su patio, requería limpieza y la aplicación de algún impermeabilizante y recortar las tejas traslucidas del patio, para solucionar el problema de humedad del primer piso de ella, de la señora Nelly. Se procedió a hacer limpieza de la viga-canal de la casa de Fabiola y Germán, se impermeabilizó con pintura de caucho Broncoelástico y se recortaron las tejas traslúcidas del patio de Fabiola y Germán. (FOTOS 1 y 2)

ANTES: Tejas chocan con remate de viga-canal

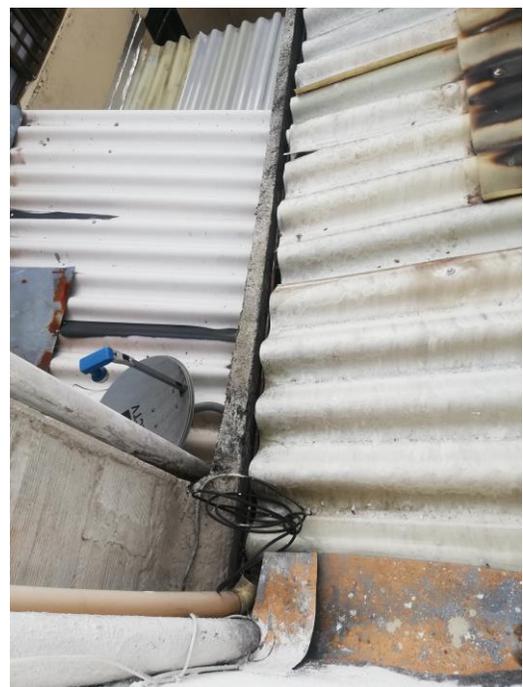
FOTO 2.

DESPUES: Tejas recortadas separadas de remate de viga-canal

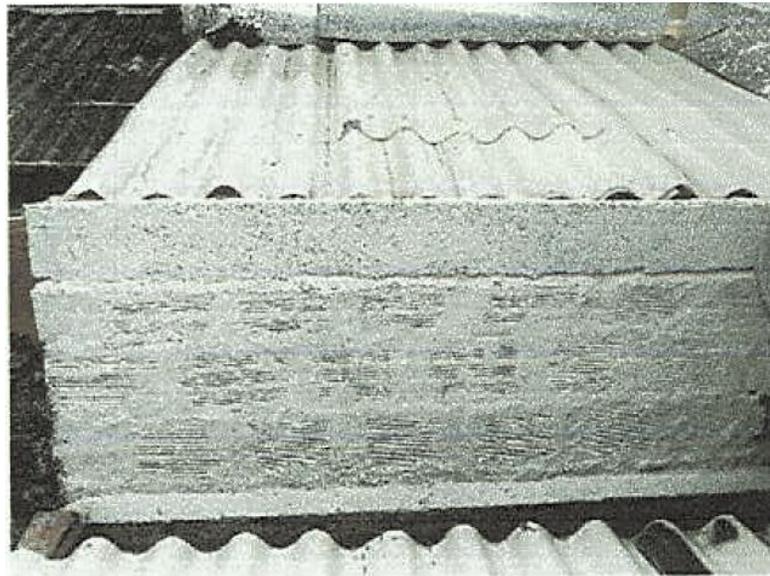
FOTO 3

#### VIGA-CANALES EN MURO DIVISORIO ENTRE PATIOS.

La de Fabiola está en remate superior del muro y la de Nelly en nivel más bajo 80 cm.

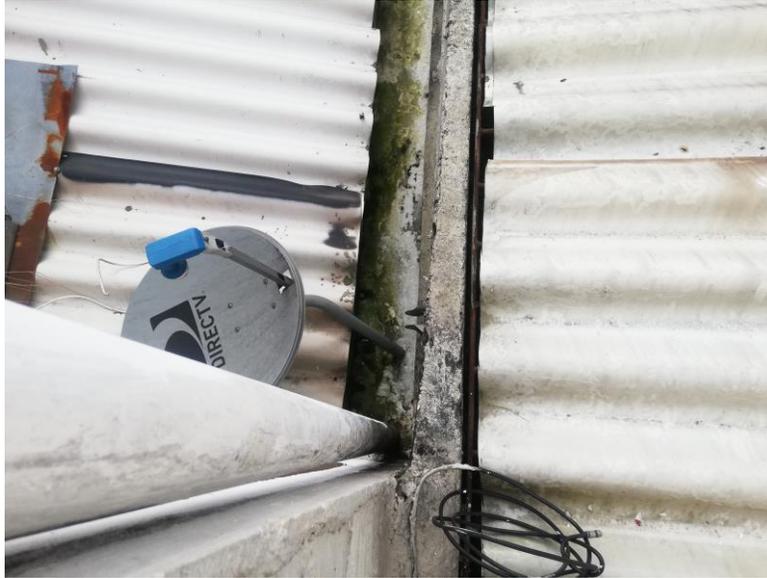
FOTO 4

sido reparada con una cinta que tiene una cara adhesiva y otra cara de aluminio, del tipo Sika – Multiseal, (ANEXO: Especificaciones del producto), el cual se usa para reparar fisuras exteriores a canales, pero NO para uso interior de canales, como es el caso observado en su viga-canal. Como lo dice en las especificaciones anexas en las LIMITACIONES ...”El producto no se recomienda para trabajar en inmersión (bajo agua)” . Además, esta viga-canal se encuentra atravesada por un tubo soporte de la antena de Direct TV, que también puede ser causa de filtraciones. (FOTOS 3 y 4)

VIGA-CANAL de Nelly a la izquierda del muro, atravesada por un tubo de Direct TV y con cinta adhesiva de aluminio aplicada al fondo para corregir fisuras de forma inapropiada e inútil.

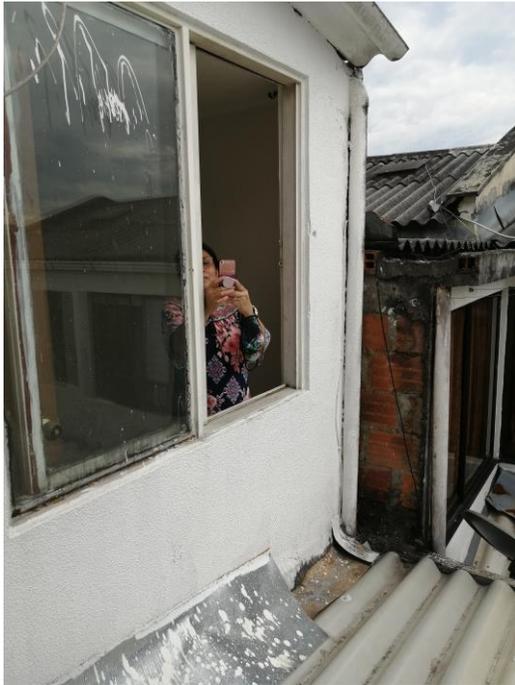
FOTO 5

4. Tambièn la señora Nelly mencionò que posiblemente, la falta de un pedazo de canal de làmina de 50 centímetros en el techo de alcoba de la casa de Fabiola, podría estar generando humedad en el segundo piso de su vivienda. Se instalò entonces, el pedazo de canal con su respectivo bajante de aguas lluvias en PVC. (FOTOS 5 y 6).

ANTES: Tramo de techo sin canal 50 cm

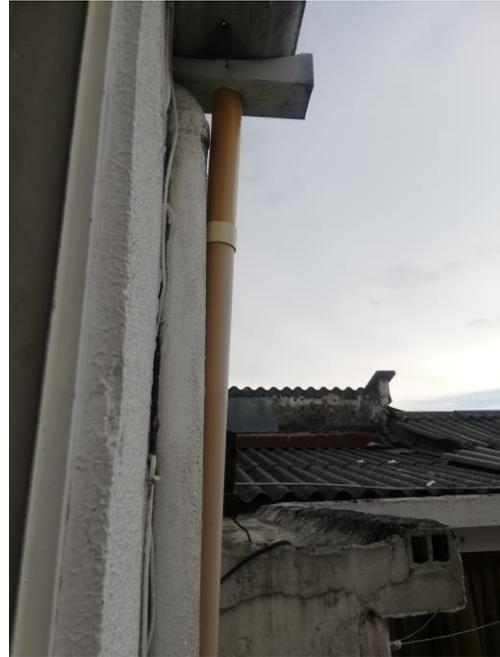
FOTO 6

DESPUES: Pedazo de canal instalada 50 cm

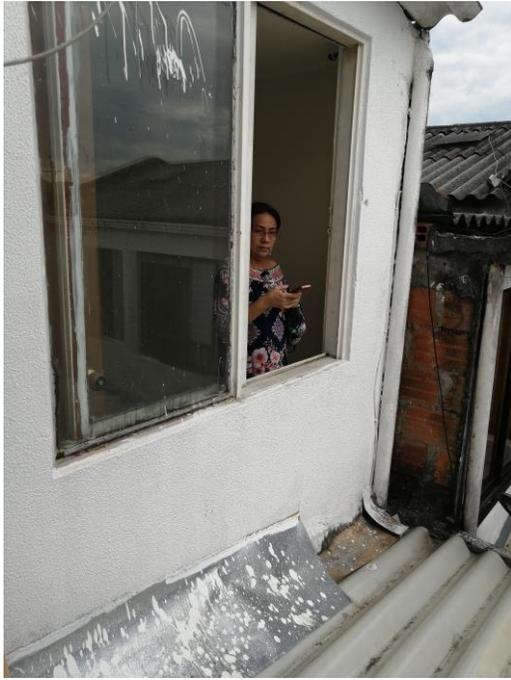
FOTO 7

5. Pudimos verificar que la poca profundidad de la viga-canal del segundo piso de su vivienda y un àrea muy grande de techo del segundo piso que entregan a esa viga-canal, originan el rebose de la misma, de tal forma que se puede observar la mancha que deja el agua sobre el muro sin revoque, al derramarse el contenido de agua de la canal. Debido al continuo rebose de la viga-canal y a la infiltraciòn de estas aguas en el muro en ladrillo farol, sin revoque, probablemente se origina el problema de humedad en la alcoba en ese mismo segundo piso de esa vivienda.(FOTOS 7 y 8)

Muro en ladrillo farol manchado por los continuos reboses de la viga-canal. Se infiltra la corriente de agua lluvia por la porosidad de la arcilla del ladrillo.

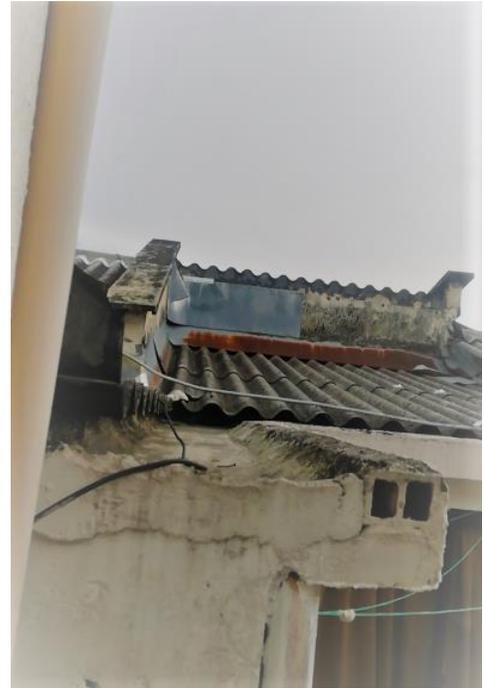
FOTO 8

VIGA-CANAL con poca profundidad y fisurada, recibe agua de gran area techo, resulta insuficiente para manejar la cantidad de agua lluvia en un municipio como Dosquebradas con altísima precipitación.

La verdadera razòn de la humedad de ese muro està en la insuficiente profundidad de la viga-canal del techo de la seõora Nelly, ademàs porque recibe gran cantidad de agua por el àrea de techo que entrega a esa viga-canal, como se aprecia en las fotografias. Tambien se puede observar las manchas que deja el agua cuando se rebosa esta canal, infiltrando asì el ladrillo farol de ese cuarto, dado que es un material muy poroso y absorbente. Tambièn se pueden apreciar en las fotografias, las fisuras de esa viga-canal, como usted puede suponer, es facil conformarse el origen de humedades con estos paràmetros juntos.

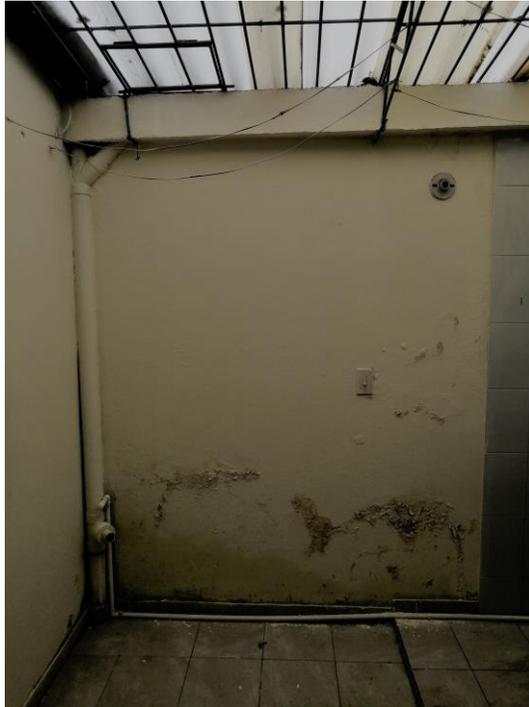
FOTO 9

6. El mismo día 06 de agosto de 2020 visitamos la casa de Fabiola y Germán y tomamos datos de las actividades a emprender para el mantenimiento de su casa.
7. Ya observando la casa de Fabiola y German, pudimos apreciar la gran humedad que había en el muro divisorio entre los dos patios de las dos casas en cuestión. Observamos que la viga-canal de Fabiola no presenta humedad y que la tremenda humedad se encuentra a la altura de la canal del patio vecino, que se encuentra por detrás del muro divisorio entre los patios, 80 centímetros por debajo de la viga-canal de Fabiola, es decir, se puede deducir que la humedad tiene origen en la viga-canal de la señora Nelly (FOTO 9), posiblemente por la impericia de alguna persona que la reparó mal, al tratar de sellar unas fugas por dentro de la viga-canal con el material inapropiado, una cinta adhesiva de aluminio.

VIGA-CANAL REMATE DE MURO SIN HUMEDAD, Propiedad de Fabiola. La humedad aparece a la altura de la viga-canal de la sra. Nelly, 80 cm por debajo de la viga-canal de Fabiola, detras de este mismo muro

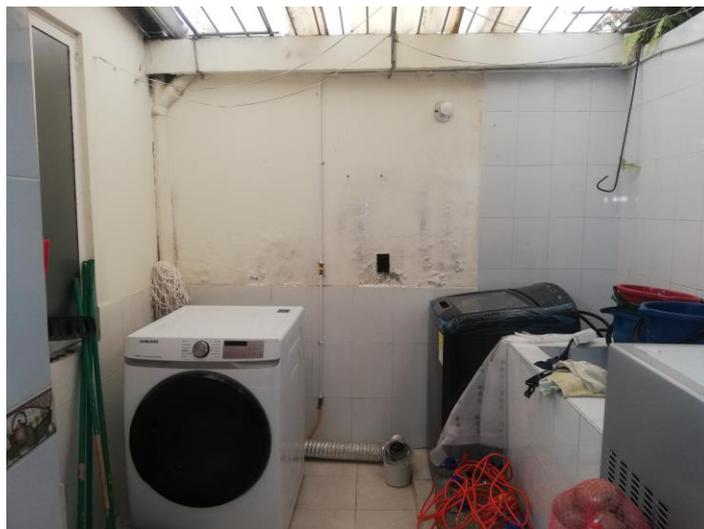
FOTO 10

8. Se le informó a la señora Nelly que debía corregir su viga-canal porque era su canal la que estaba presentando filtraciones y respondió de manera muy grosera y desafiante, culpando a Fabiola y Germán como causantes de sus problemas. Entonces les sugerimos que enchaparan con cerámica ese muro y así, tratar de ocultar el problema que no resolvió la vecina. Pasaron los meses y la humedad volvió a aparecer en las zonas no enchapadas. (FOTO 10).

Muro divisorio enchapado a la altura de 1 metro para ocultar humedad causada por viga-canal de sra. Nelly, 80 cm por debajo de la viga-canal de Fabiola. Reapareció humedad. OBSÉRVESE que la canal de remate de muro o de Fabiola, NO PRESENTA HUMEDAD casi 3 años después del mantenimiento.
