JUZGADO OCTAVO CIVIL MUNICIPAL

COMBUSTIBLE DIESEL	CILINDRADA 3.990 cc	NÚMERO REV-TEC	No. VENGE:
LICENCIA TRANSITO 10001021038	NÚMERO SERIE *****	NÚMERO CHASIS LVBVCIEAXAE090043	SEGROS HCS19300TA23
SERVICIO PUBLICO	ESTACAS CARROCERIA	GRIS METALICO COLOR	NÚMERO MOTOR CAMION
MODELO 2010	LÍNEA OLIN BJ1069VCIEA-A	FOTON MARCA	CLASE VEHICULO SSI-364
			No. PLACA SSI-364

FECHA: 30 DE OCTUBRE 2020	DILIGENCIA PERICIAL No.310
	PROPIETARIO: MARIA DEISY RIVAS
	C.C.#51.624.188

## EXPERTICIO TECNICO-MECANICO

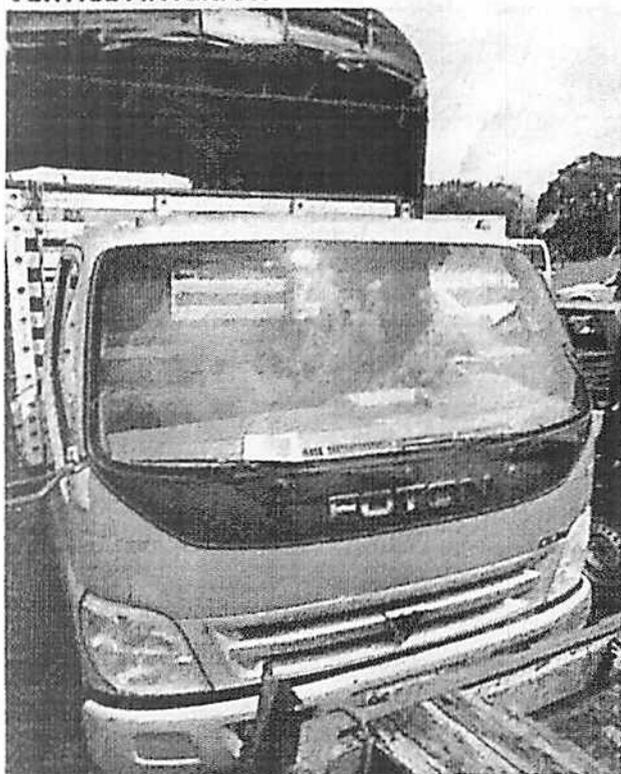
VERTICE ANTERIOR

**DESCRIPCIÓN DE DAÑOS:** CARROCERIA TIPO ESTACAS REGULAR ESTADO DE CONSERVACION, CARPA REGULAR ESTADO, CABINA REGULAR ESTADO DE CONSERVACION Y MANTENIMIENTO YA QUE SE ENCUENTRA CON GOLPES RAYONES USMIDURAS Y ABOLLADURAS EN SU CONTORNO LO MISMO QUE PERDIDA PARCIAL DE SU PINTURA ORIGINAL, MOTOR NO ENCENDIO DESCONOCIENDO SU FUNCIONAMIENTO, DE IGUAL FORMA SE DEJA CONSTANCIA QUE EL MOTOR QUE TIENE INSTALADO NO COINCIDEN SUS GUARISMOS DE IDENTIFICACION CON LOS QUE FIGURAN EN LA LICENCIA DE TRANSITO, SISTEMA ELECTRICO NO FUNCIONA, COJINERIA MAL ESTADO DE CONSERVACION, SISTEMA DE REFRIGERACION NO FUNCIONA, BATERIAS MAL ESTADO NO FUNCIONAN, LLANTAS MAL ESTADO DE CONSERVACION, PLUMILLAS MAL ESTADO, MILLARET MAL ESTADO, CAJA DE VELOCIDADES REGULAR ESTADO, VEHICULO EN GENERAL EN REGULAR ESTADO DE CONSERVACION Y MANTENIMIENTO.

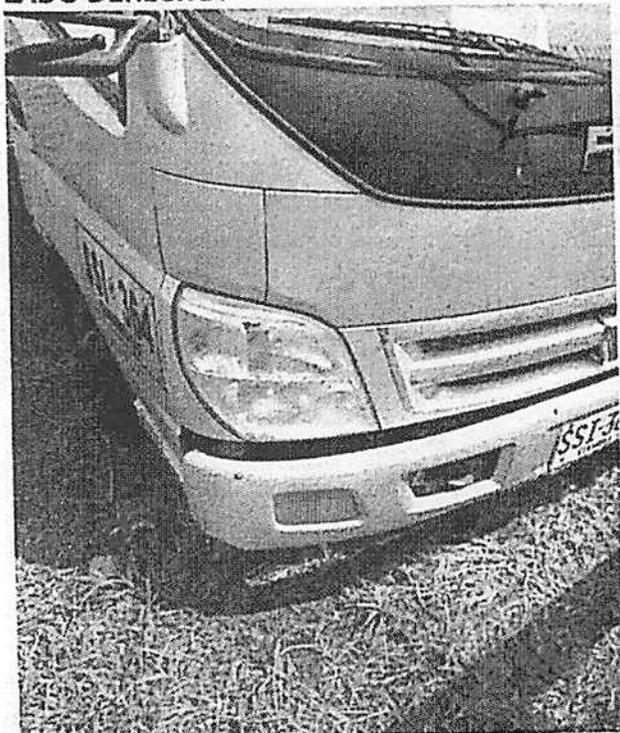
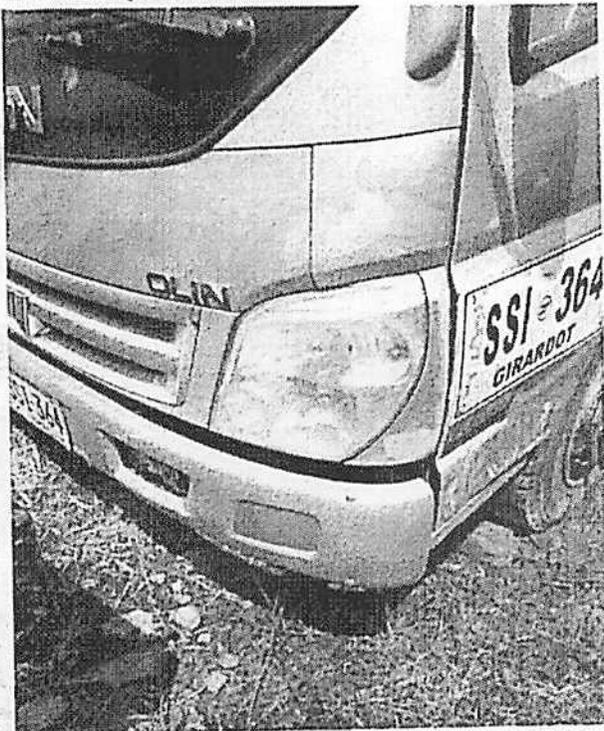
**DIRECCIONALES DELANTERAS:**

**Sistema de Alumbrado y Señalización:** LUZ DIRECCIONAL DELANTERA: LADO DERECHO Y LADO IZQUIERDO SISTEMA ELECTRICO NO FUNCIONA.

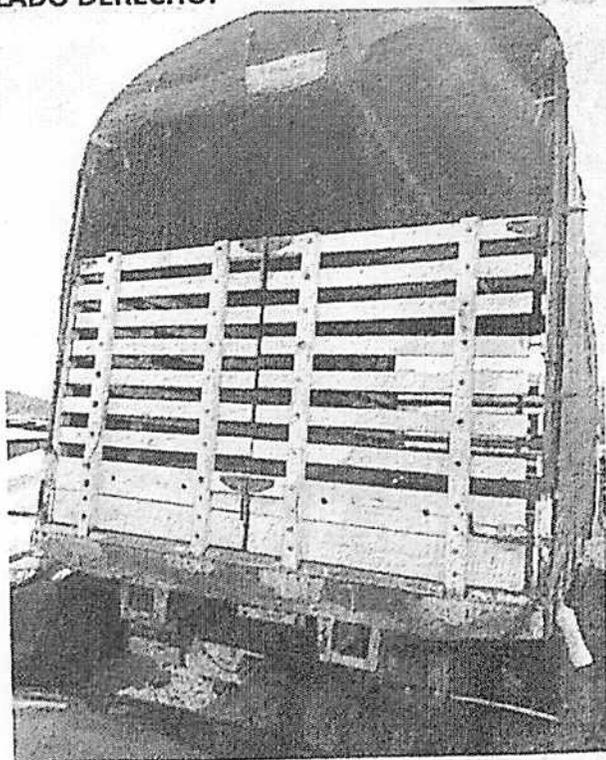
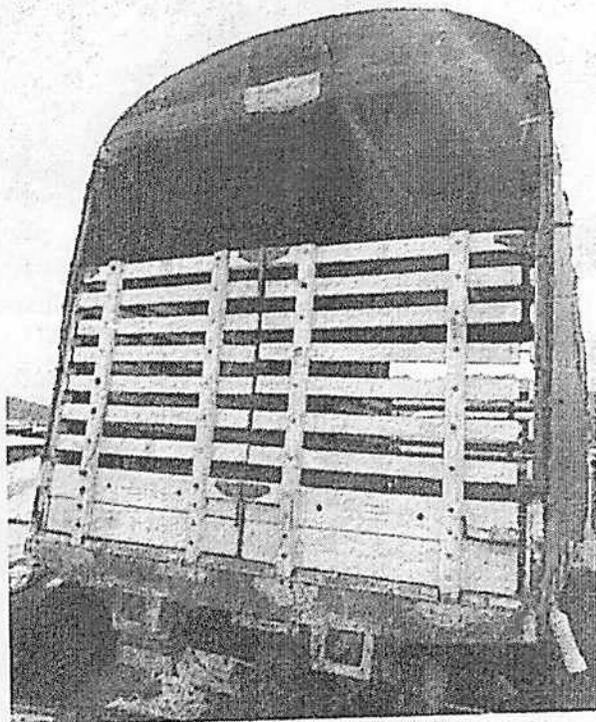
**DIRECCIONALES TRASERAS:**

**Sistema de Alumbrado y Señalización:** LUZ DIRECCIONAL TRASERA: LADO DERECHO Y EL LADO IZQUIERDO SISTEMA ELECTRICO NO FUNCIONA.

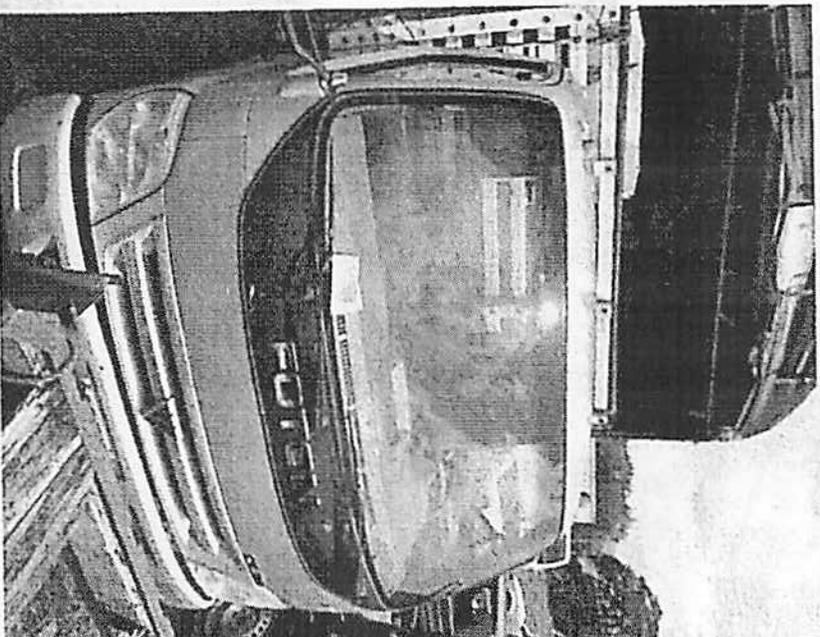
LUCES ALTAS Y BAJAS

**Sistema de Alumbrado y Señalización:** LUCES BAJAS Y ALTAS: LADO DERECHO Y LADO IZQUIERDO SISTEMA ELECTRICO NO FUNCIONA.

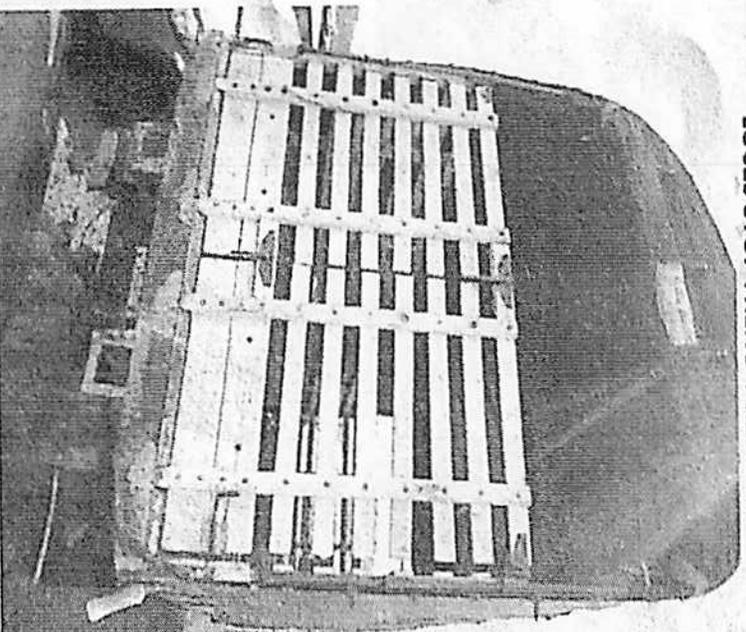
LUCES STOP FRENO Y REVERSA

**Sistema de Alumbrado y Señalización:** LUZ DE STOP Y LUZ DE FRENO SISTEMA ELECTRICO NO FUNCIONA

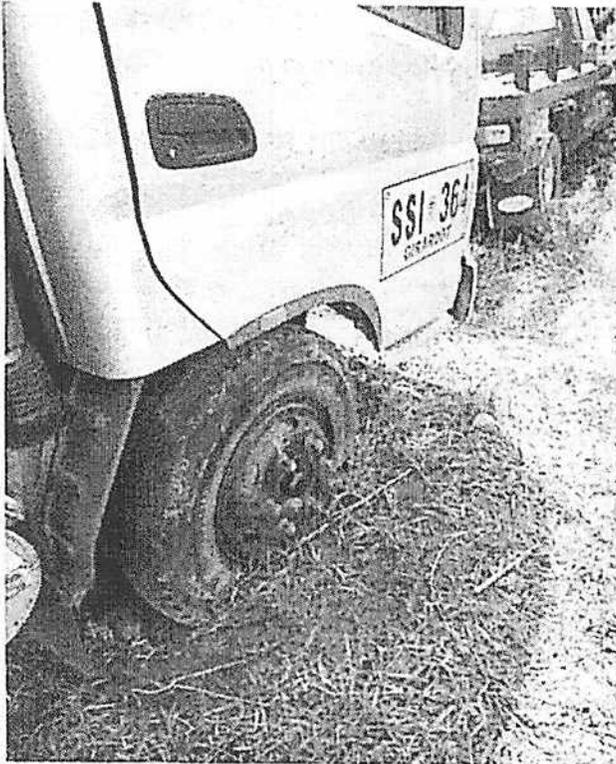
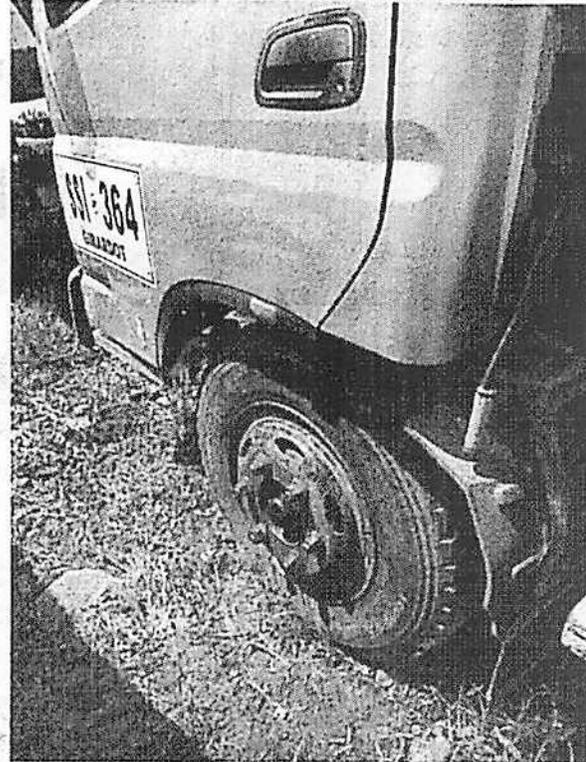
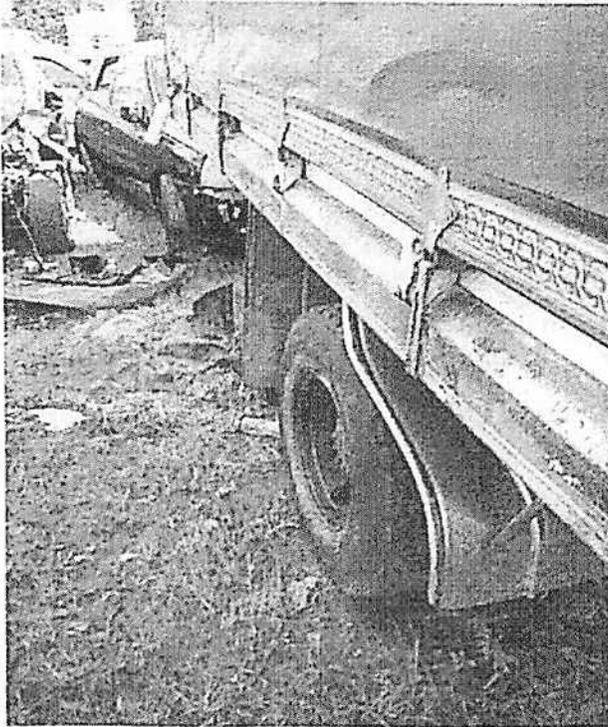
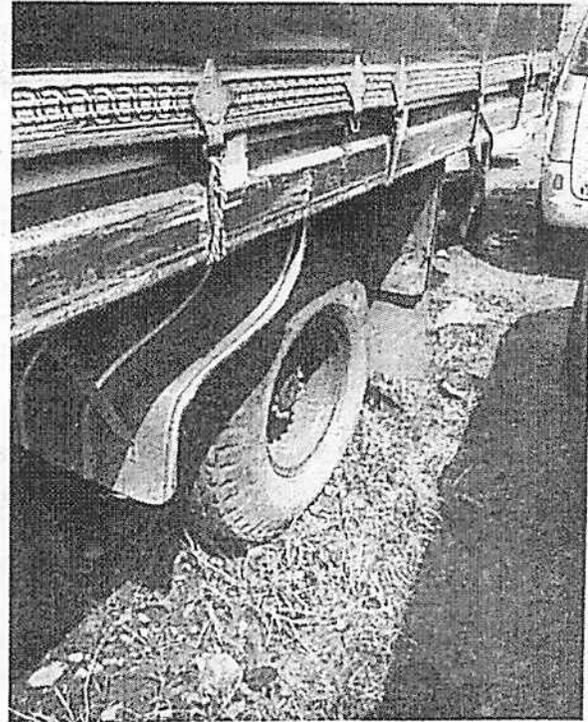
**SISTEMA DE LLANTAS:** SISTEMA DE LLANTAS: LLANTA DELANTERA LADO DERECHO MARCA PIRELLI DE DIAMETRO 7.50 RIN 16 CON UNA PROFUNDIDAD DE LABRADO DE 4.0 mm. LLANTA DELANTERA LADO IZQUIERDO MARCA POWER YET DE DIAMETRO 245/75 RIN 16 CON UNA PROFUNDIDAD DE LABRADO DE 4.0 mm. LLANTA TRASERA LADO DERECHO MARCA POWER YET DE DIAMETRO 7.50 RIN 16 CON UNA PROFUNDIDA DE LABRADO DE 4.0 mm, LLANTA TRASERA LADO IZQUIERDO MARCA BOTO DE DIAMETRO 7.50 RIN 16 CON UNA PROFUNDIDA DE LABRADO DE 4.0 mm EN PROMEDIO EN SU BANDA DE RODAMIENTO PARA AGARRE A LA SUPERFICIE DEL PISO.

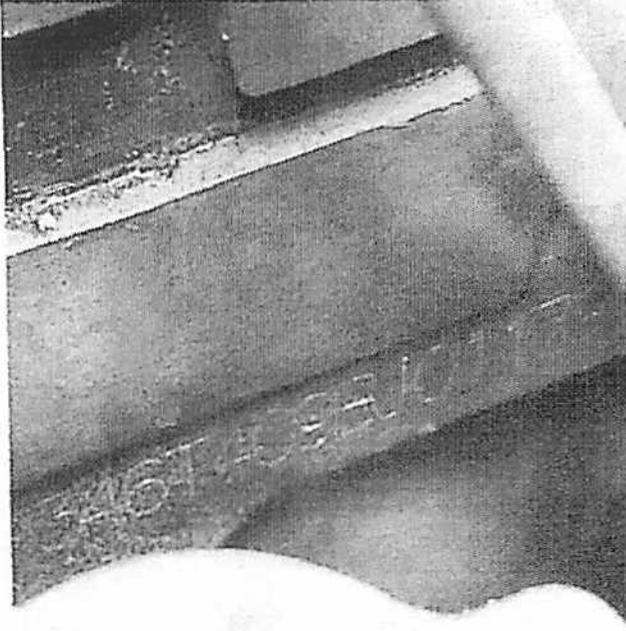
**MOTOR**

Analizado la superficie donde se haya estampado el número serial de motor # HC519300TA23, presenta características originales en lo relacionado con la morfología y tamaño, distribución internumeral de los dígitos alfanuméricos, es definida. Acostumbrada a estampar por la casa ensambladora, la superficie no presenta pulimento, el número serial se encuentra localizado en un saliente del parte lateral izquierdo del motor, QUEDANDO PLENAMENTE IDENTIFICADO. NOTA NO FUE POSIBLE TOMAR LA IMPRONTA IMPOSIBLE ABCESO.

A continuación, relaciono improntas tomadas motor y chasis del vehículo de placas SSI-364 marca FOTON modelo 2010 servicio público NO COINCIDE CON LOS DE LA LICENCIA DE TRANSITO ENCONTRANDO INSTALADO EL QUE SE RELACIONA A CONTINUACION-

346T409BJ01179

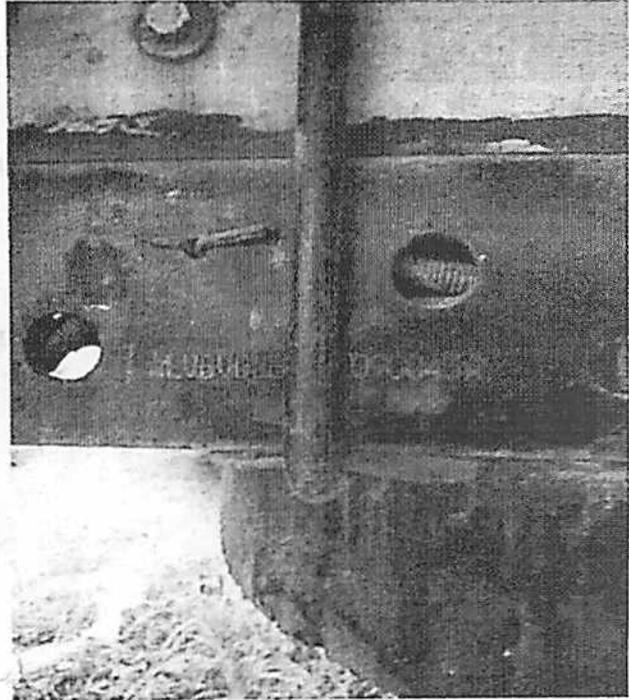
**CHASIS**

Analizada la superficie donde se haya estampado el número de serial del chasis # LVBVCJEXAE090043, presenta características originales en lo relacionado con la morfología y tamaño, distribución internumeral de los dígitos alfanuméricos es definida acostumbrados a estampar por la casa ensambladora, la superficie no presenta pulimento, el número serial del chasis se encuentra localizado en el costado lateral izquierdo delantero del mismo; QUEDANDO PLENAMENTE IDENTIFICADO.

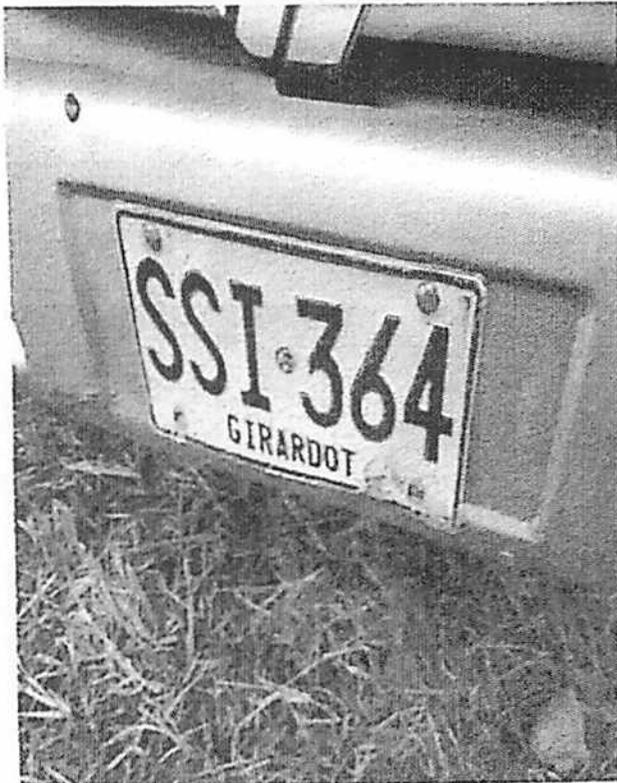
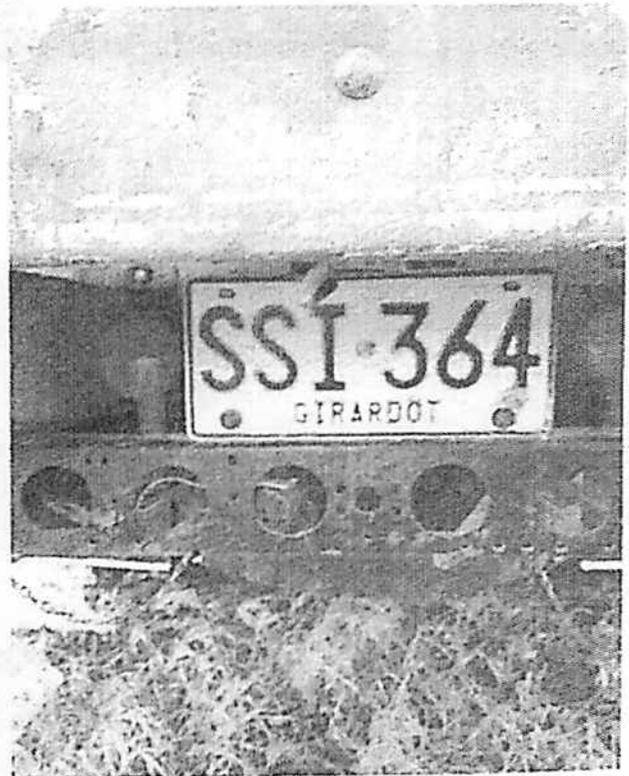
Se encuentran instalada dos placas una en la parte anterior y otra en la parte posterior del automotor analizada por la cara anterior presenta el sello en alto relieve del ministerio de transporte en el centro de la misma.

El color BLANCO corresponde a los automotores de servicio público.
