Acceso sobre la vía principal (carrera 2) y acceso al predio

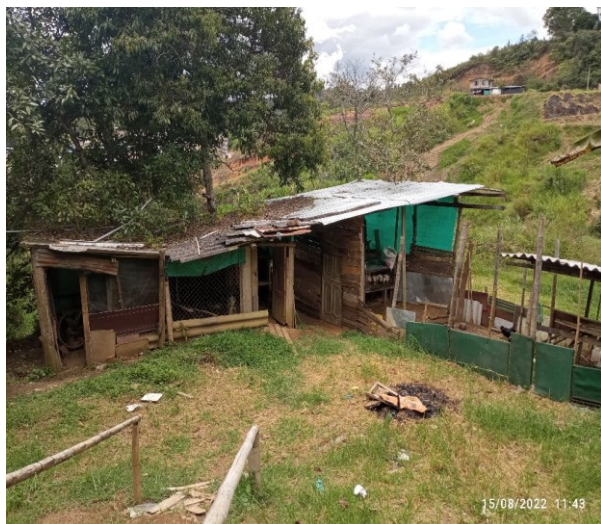
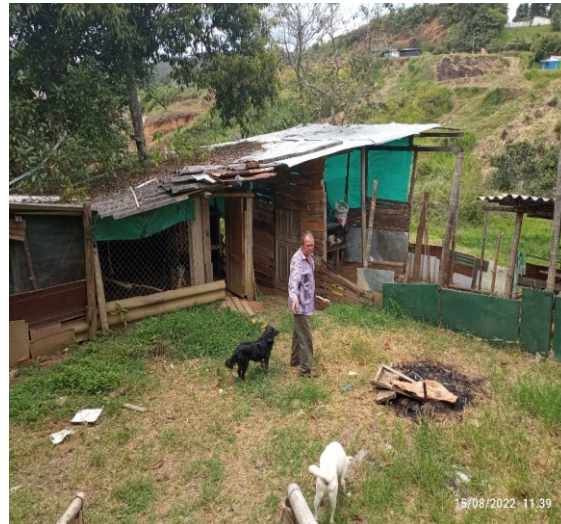
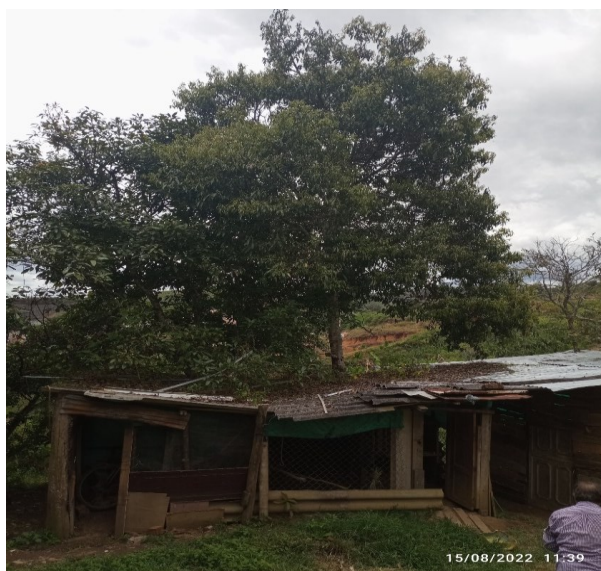
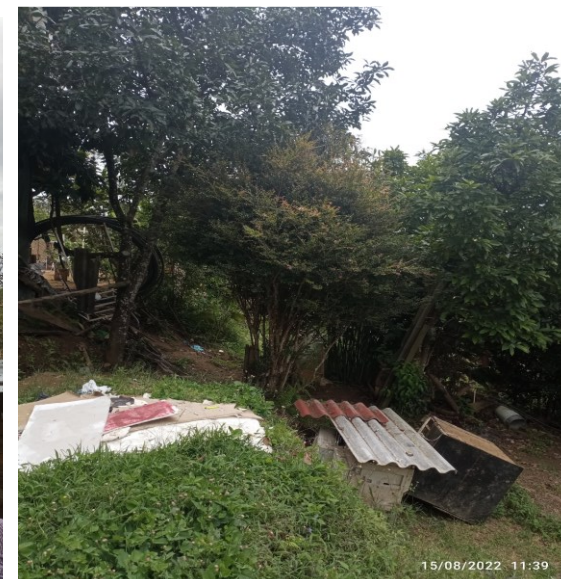
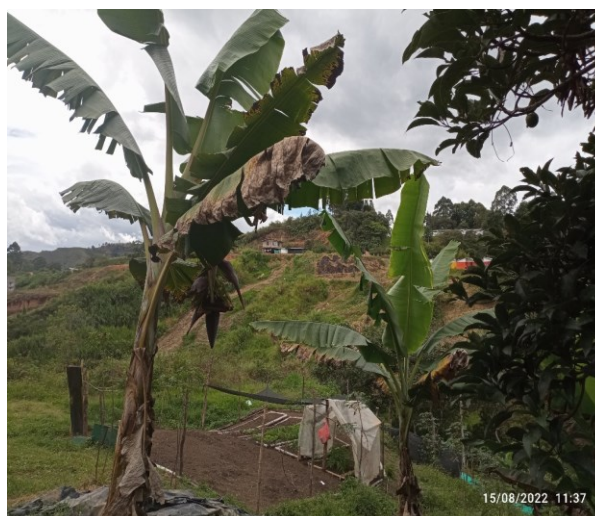
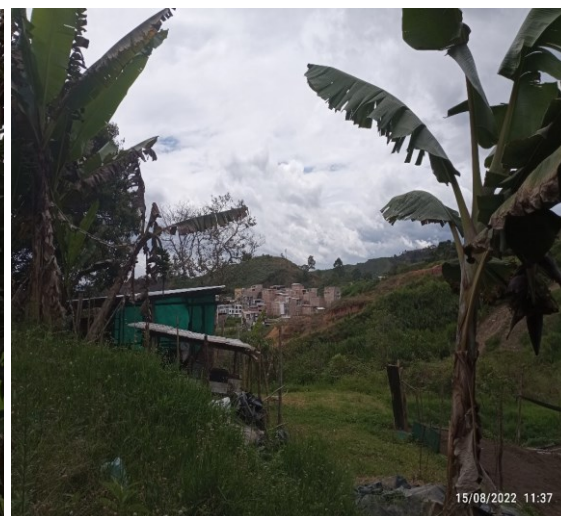
Detalle terraza donde indicó el demandante tuvo primero su habitación, letrina, materiales del gallinero reciclados del anterior “rancho”, arboles sembrados de más de 10 años.

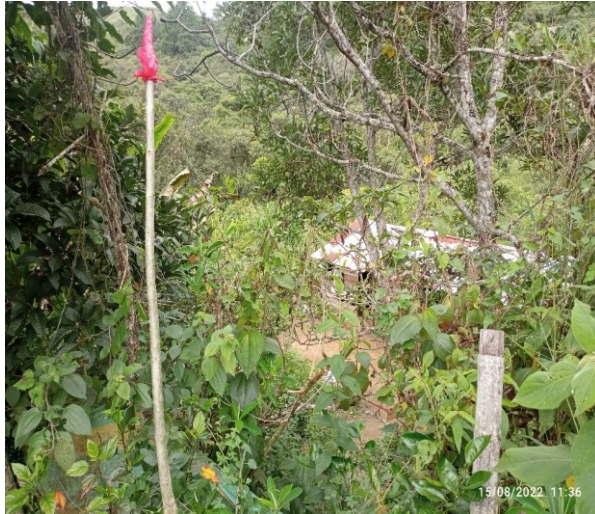
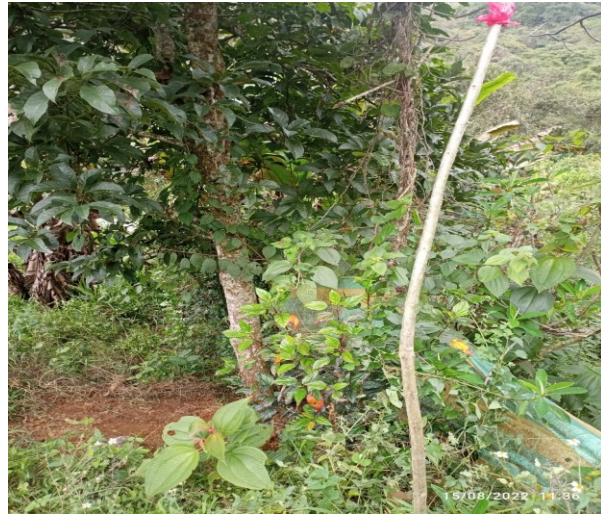
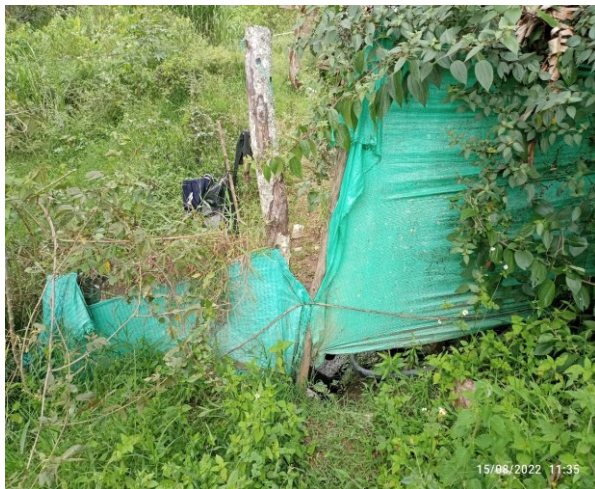
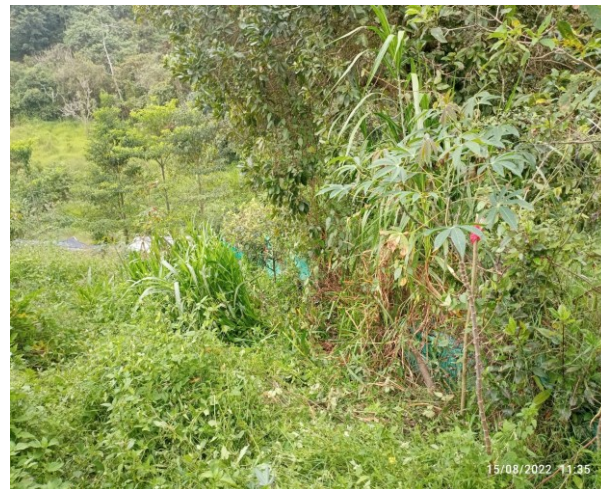
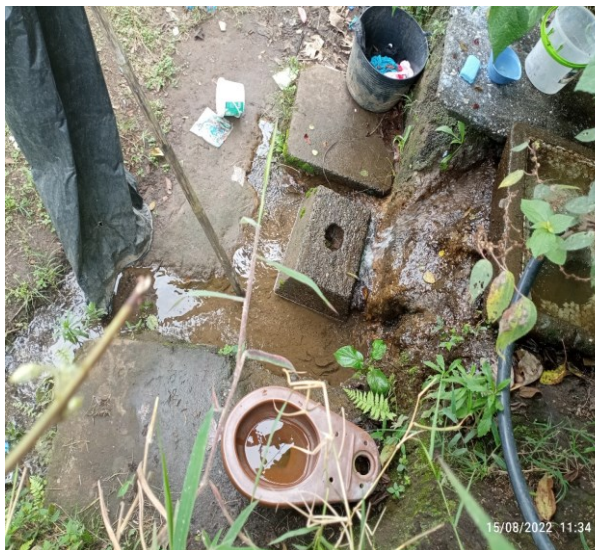
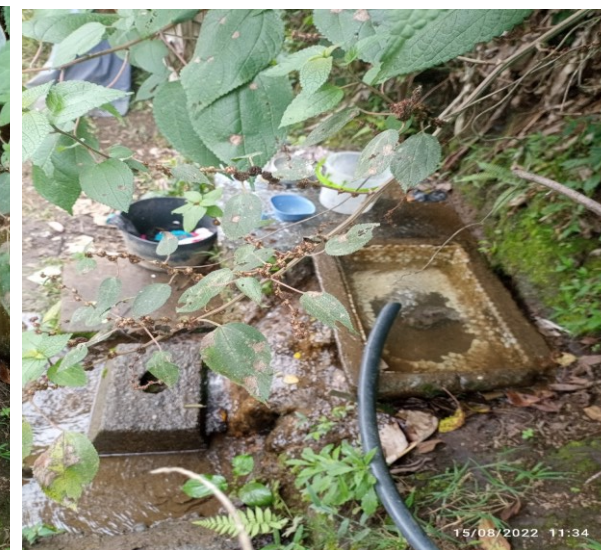
Detalles recorrido por perímetro del predio delimitado con “banderas” en plástico rojo y varas del sitio, estado cerramiento,

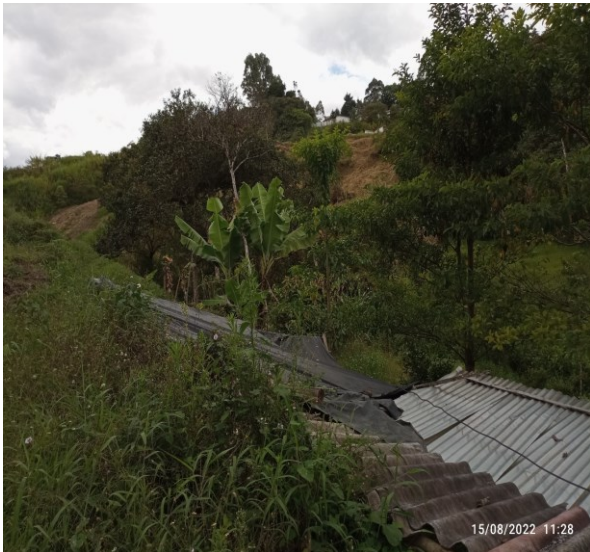
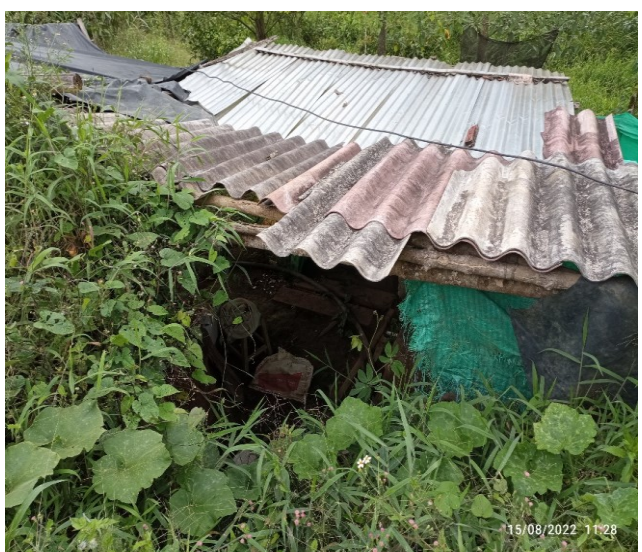
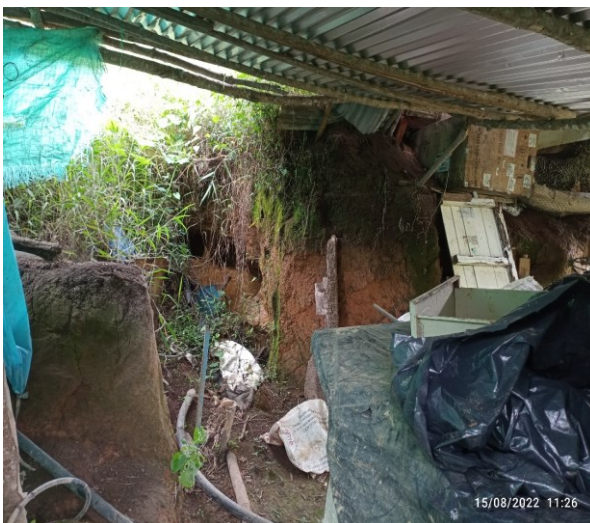
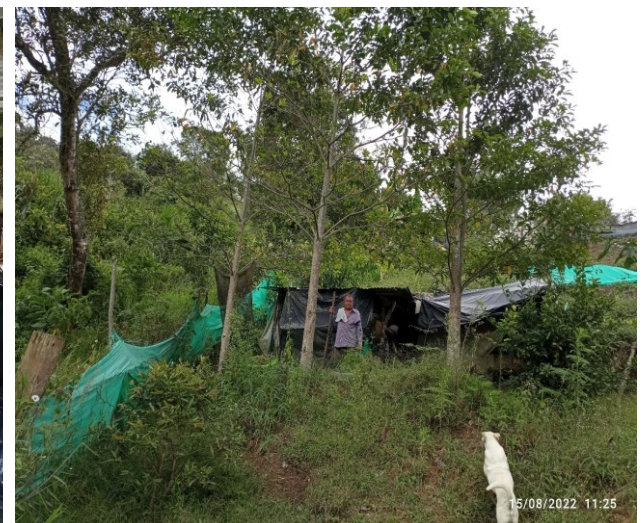
Detalle ubicación motobomba
