**Ref: VERBAL DECLARACION DE PERTENENCIA**

**Rdo: 2021-00034-00**

**INSPECCION AL INMUEBLE**

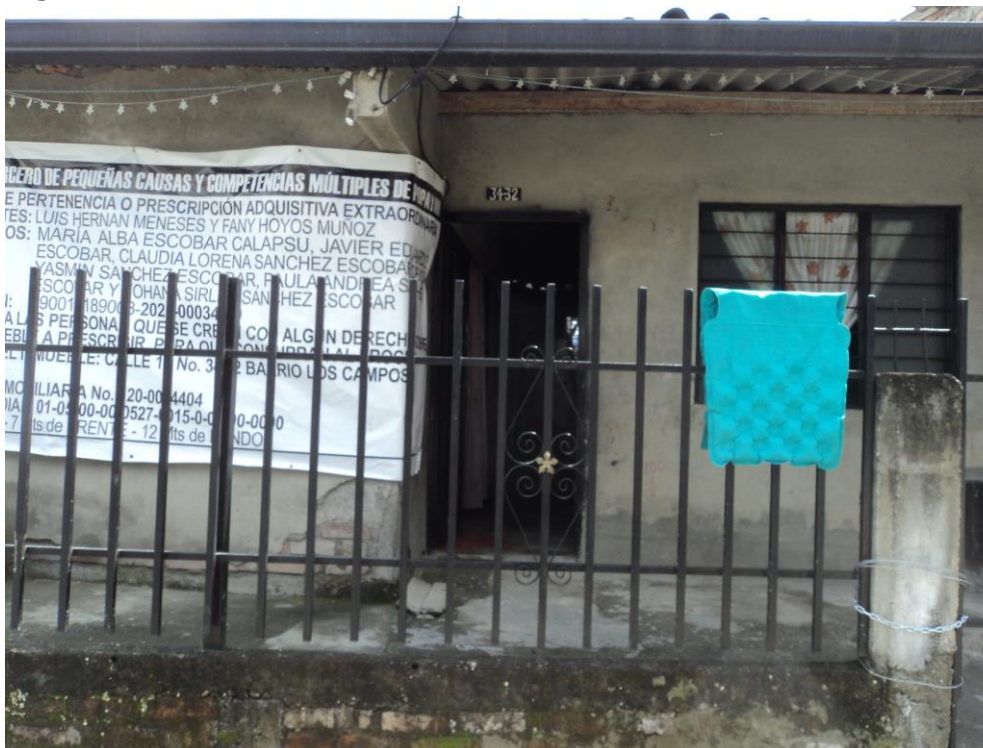
- Antes de la entrada a la vivienda, se observa una parte de terreno como **ANTEJARDIN**, piso en concreto, encerrado con muros de ladrillo y una reja metálica de protección, con una puerta, esta es de dos abas, la cual le hace falta una parte de abra, debido al hurto que les hicieran, también se encuentra la canal que recoge las aguas lluvias, la fachada repellada sin pintura, se encuentra la valla informativa del proceso que se tramita.

**N° 1.-Indica la fachada del inmueble, ubicado en la calle 13 # 34-32, adicional la valla del proceso**

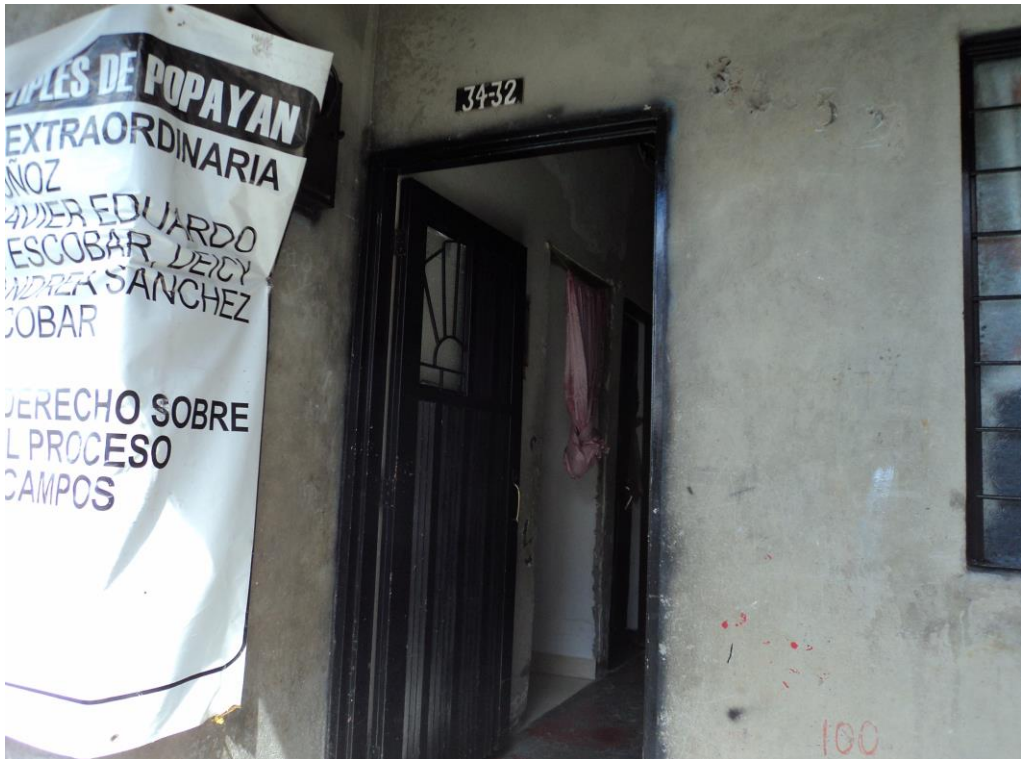
**N° 2.- Entrada principal de la vivienda. La cortina enrollada que se observa, hace las veces de puerta para la habitación N° 1.**

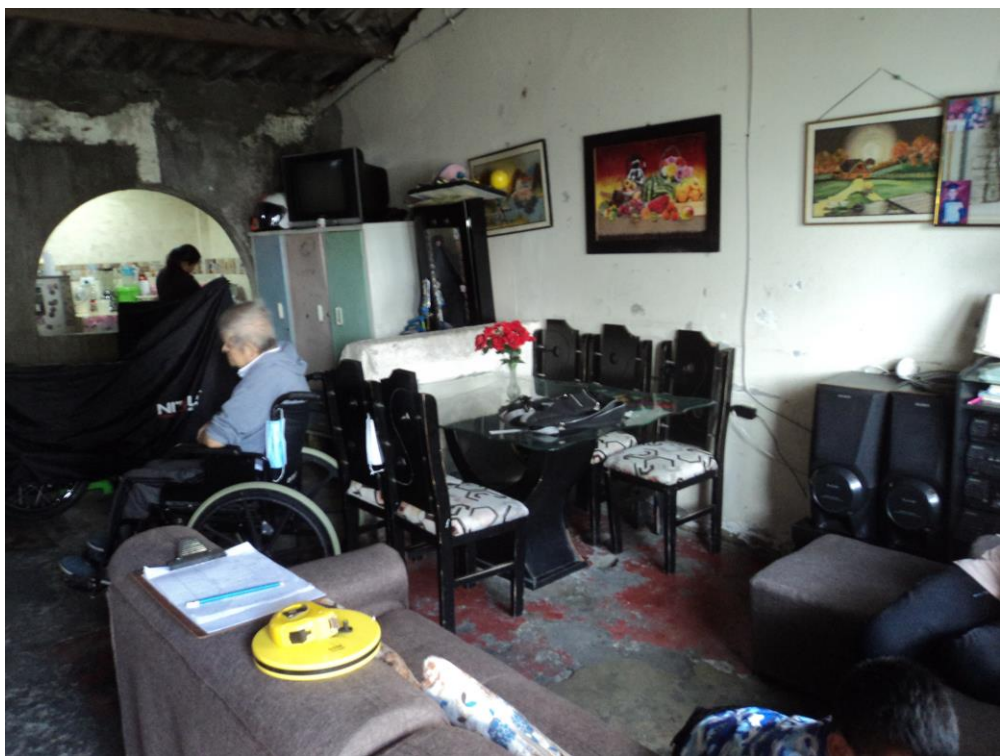
**N° 3.- Indica la Sala – Comedor, al fondo parte de la cocina. Se encuentra el poseedor del inmueble en silla de ruedas, dado a su estado de salud, quien dio el permiso para la Inspección.**

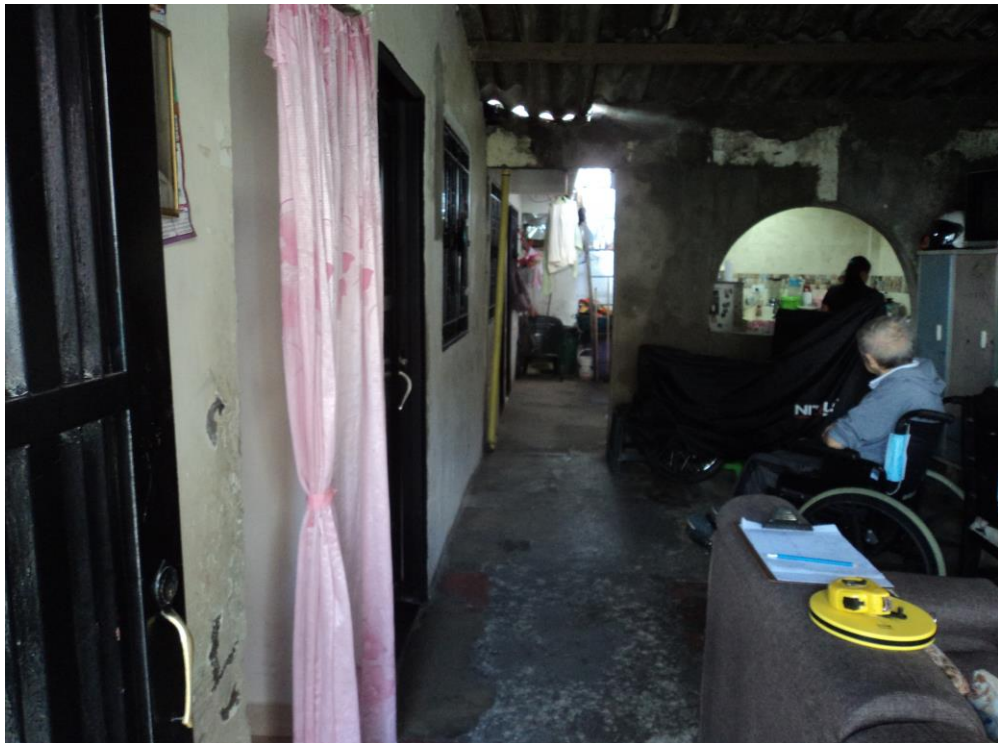
**N° 4.- Se observa, al costado izquierdo, parte de la puerta principal, una cortina que hace la función de la puerta en la habitación # 1, luego una puerta metálica de la habitación # 2 y el corredor parte de la sala que llega hasta el fondo de la vivienda.**

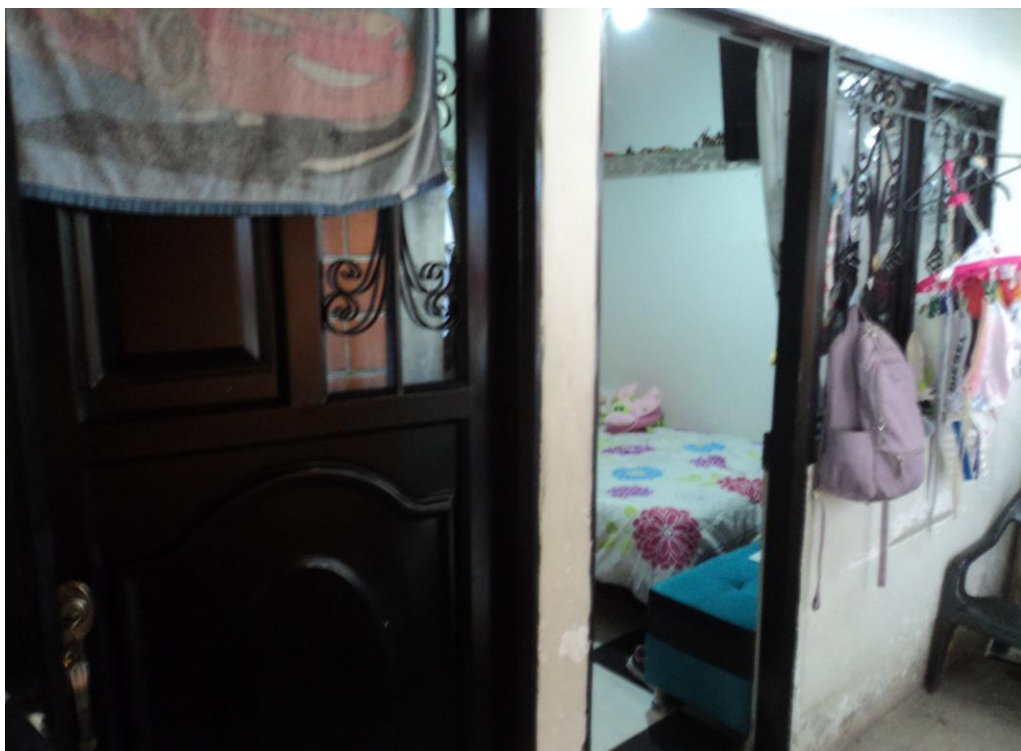
**N° 5.- Se observa las puertas ventana de entrada a las habitaciones 3ª, y 4ª.**

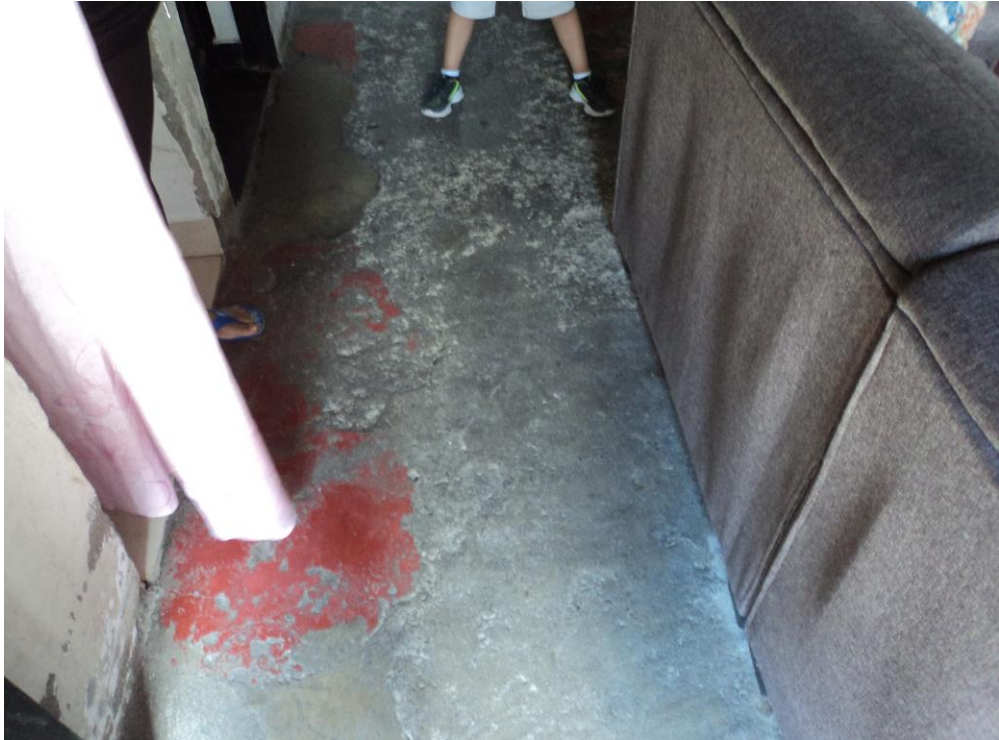
**SALA COMEDOR,** con puerta principal de entrada a la casa en lámina, ventana metálica con vidrios, vista hacia la calle 13, muro pequeño que divide la SALA del COMEDOR, techo en eternit, teleras de madera, sin cielorraso, paredes repelladas y pintadas, piso en concreto en mal estado de conservación, un muro que divide al COMEDOR con la COCINA, el cual tiene una abertura de media luna sin ninguna clase de mueble que la cubra (ventana, vidrio o ventanal).

**N° 6.- Se observa el estado en que se encuentre el piso de concreto del corredor que hace parte de la sala, en mal estado**

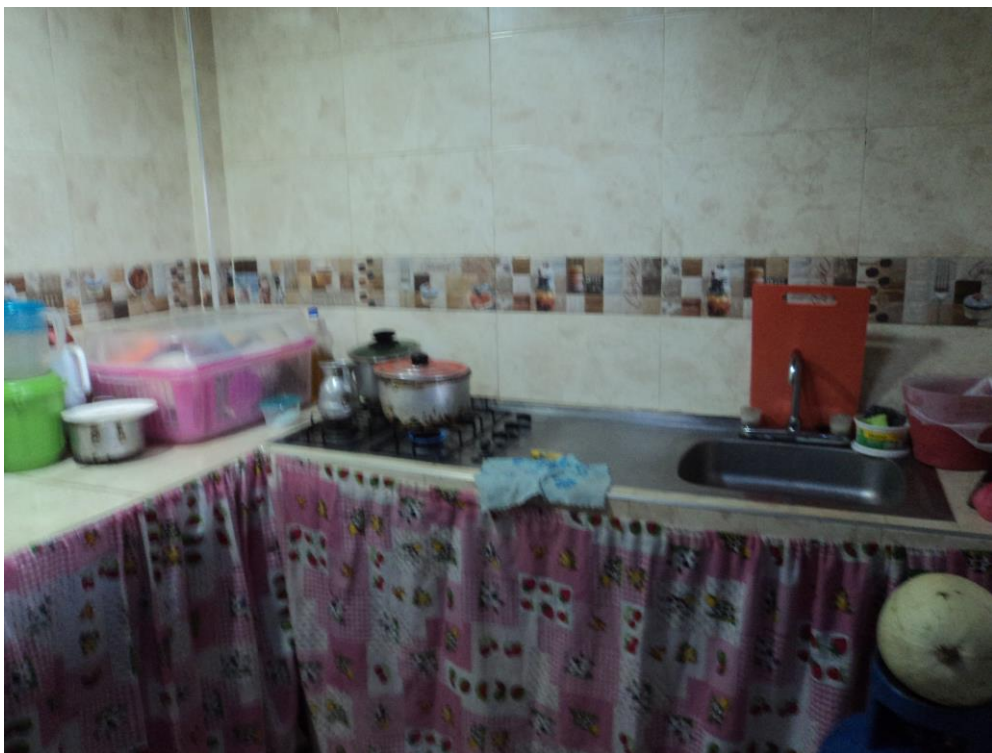
**N° 7.- Parte de la cocina, donde indica su mesón con estufa y lavaplatos empotrados, enchapado en cerámica al igual que las paredes, con instalación para agua, desagüe, energía y gas domiciliario.**

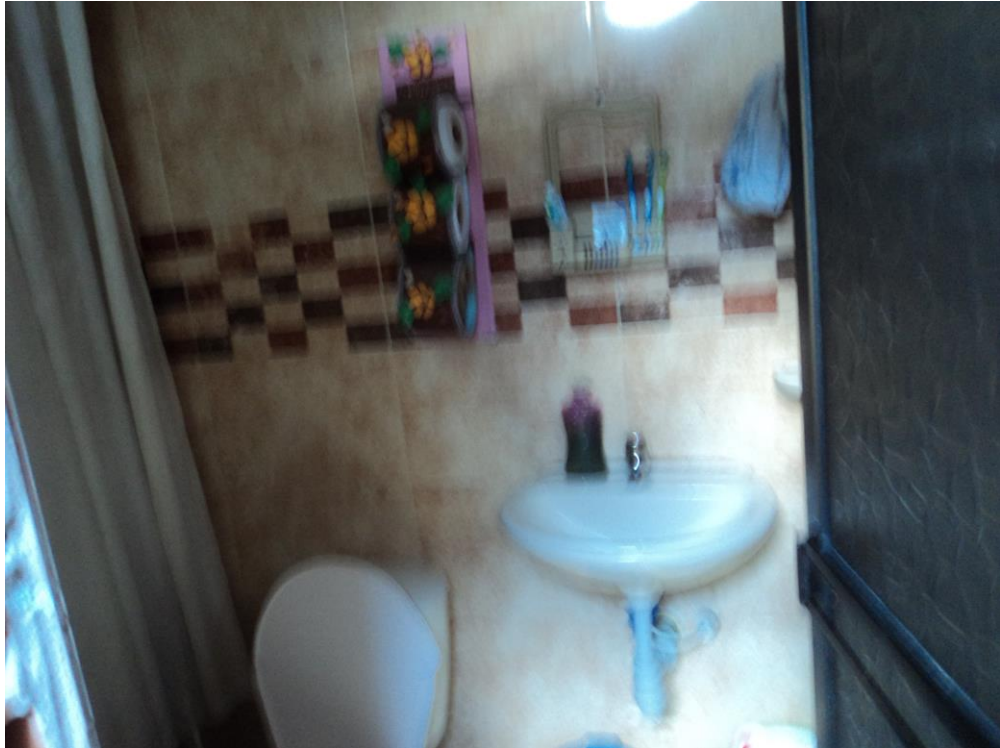
**N° 8.- Parte del baño integral, observamos el lavamanos, inodoro y un muro enchapado en cerámica, puerta en acrílico en la parte derecha de la fotografía.**

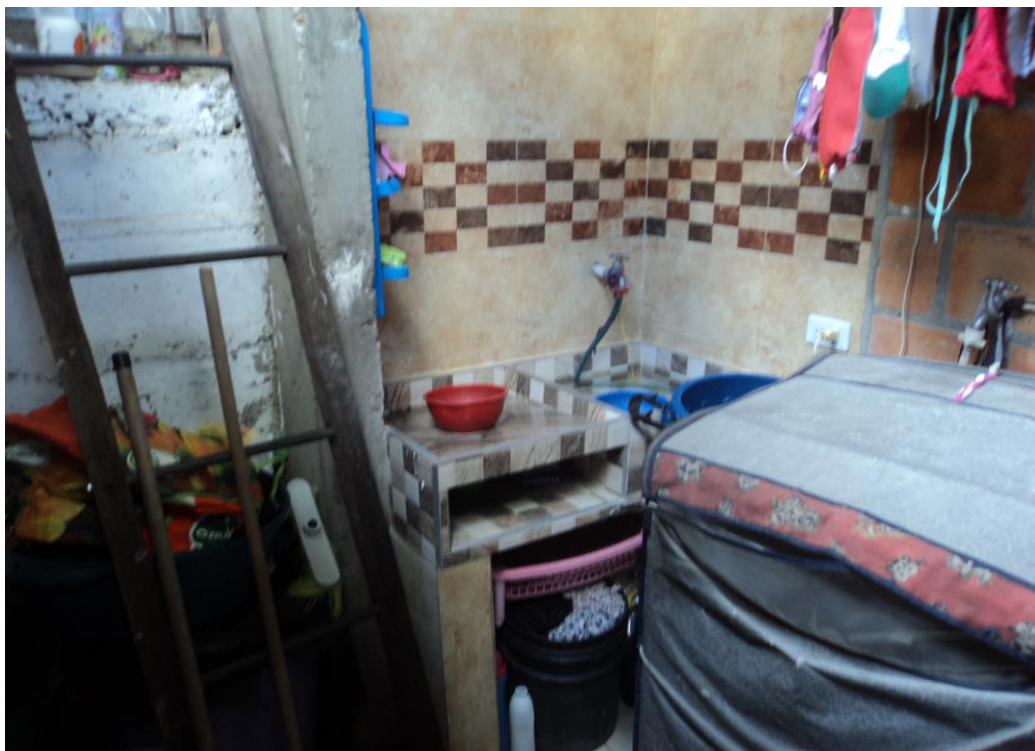
**NOTA.** - No hay escalera para la comunicación del primero al segundo piso, esta obra está inconclusa. Para subir se utiliza una escalera manual movable de madera.

**N° 9.- Parte del patio, donde se observa tanque para el lavado de ropas, una lavadora, y la escalera que usan para subir hacia la loza aligerada construida sobre el área de la cocina y el baño.**
