**REPUBLICA DE COLOMBIA  
DEPARTAMENTO DE ANTIOQUIA  
MUNICIPIO DE NARIÑO**

**INFORME TÉCNICO**

| Proceso | Inspección Judicial |

A continuación, se realiza el informe técnico del peritaje efectuado el día 8 de marzo de 2022 a las 16:15 horas al inmueble ubicado en la dirección calle 10 # 8/42 de Nariño Antioquia, en auxilio al despacho del Juzgado Promiscuo Municipal de Nariño Antioquia.

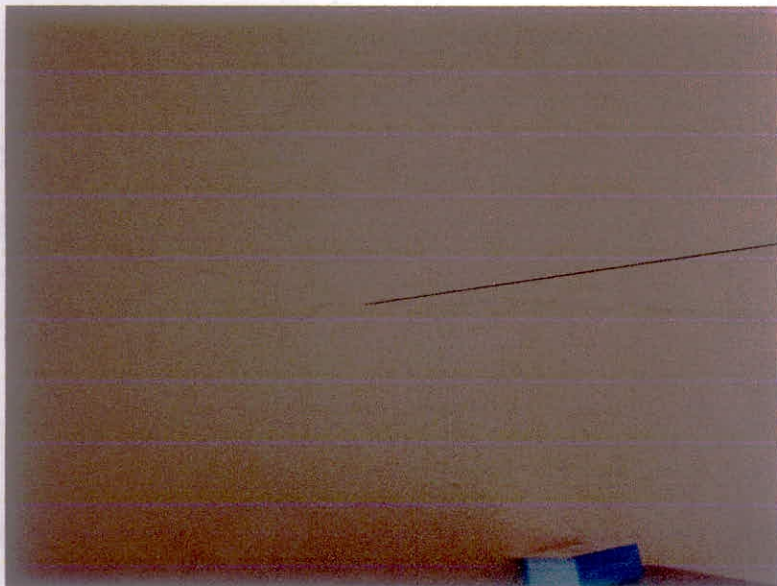
Imagen # 1

En el muro del zaguán que sirve de acceso al segundo nivel (costado derecho) colindante con el inmueble del señor Rogelio Antonio Álvarez Grisales se observan grietas horizontales y algunas fisuras diagonales que pueden estar asociadas a procesos químicos en el endurecimiento del concreto y se denominan grietas de fraguado (imagen # 1).

Grieta horizontal

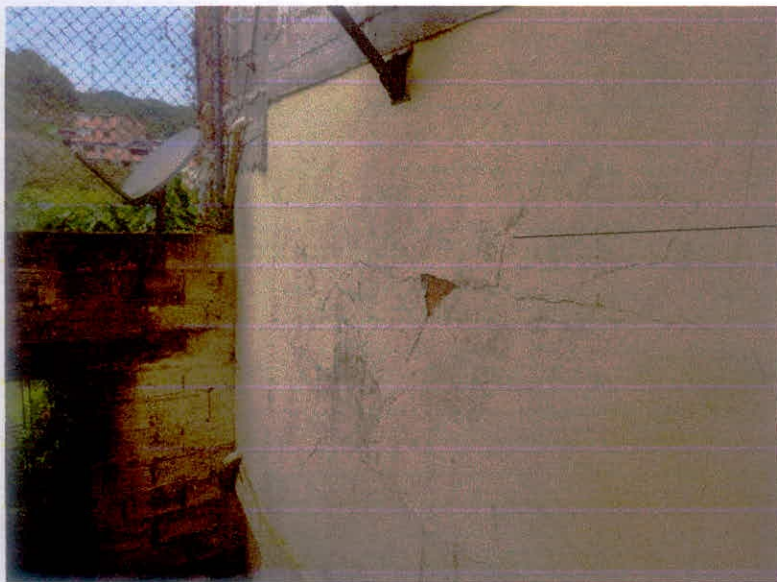
Imagen # 2

Continuando sobre el mismo muro en la parte trasera del inmueble de la señora Stella Pérez donde hay un nivel inferior con relación al zaguán y se encuentra un cuarto en desuso, se observan grietas en la pared horizontales y diagonales. (imagen # 2) las cuales pueden estar asociadas a la anomalía anunciada en el párrafo anterior y a otro tipo de problemáticas de orden estructural y por asentamiento; es de anotar que en este último tramo de muro que da

hacia los solares y donde se evidencian las grietas no hay presencia de unidades edificadas adosadas al muro donde se presentan dichas grietas.

Grietas diagonales

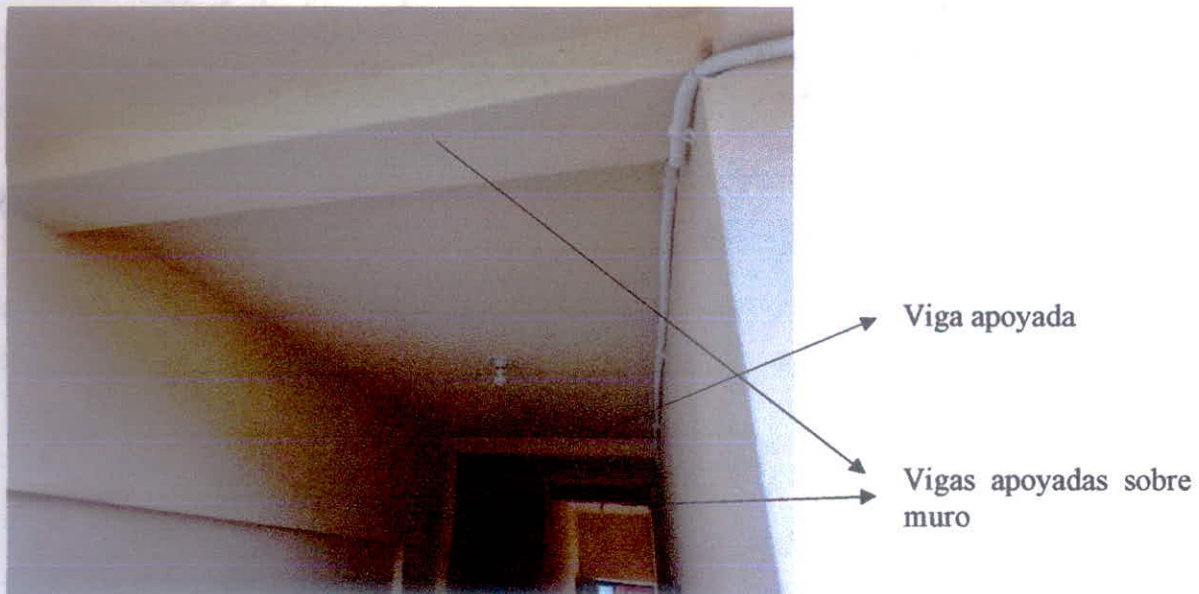
(Imagen # 3)

En el zaguán exactamente debajo del segundo nivel se observan tres vigas, de estas solo la central cuenta con apoyo directo sobre una columna, las dos restantes apoyan de acuerdo a lo evidenciado en campo sobre muro, sin evidencia de grietas o fisuras (imagen # 3); en el piso del zaguán se observa una grieta.

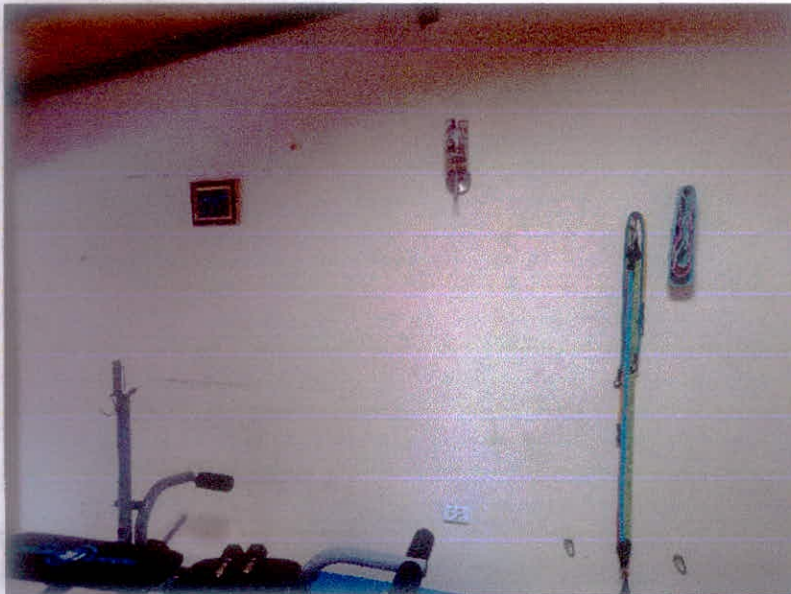
(Imagen # 4)

Se inspecciona igualmente el segundo nivel más precisamente el muro colindante con el predio del señor Rogelio Antonio Álvarez Grisales y este no presenta evidencia de grietas o fisuras (imagen # 4)

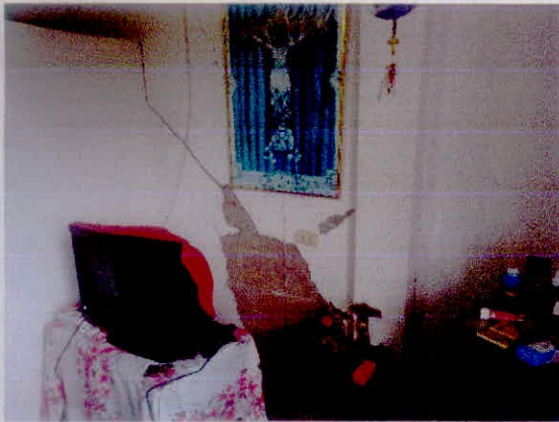
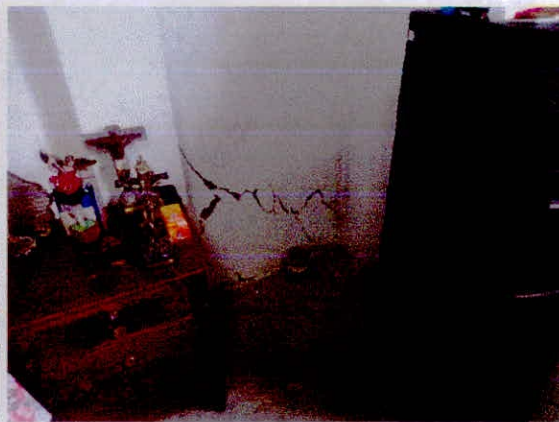
Se realiza una inspección al predio del señor Rogelio Antonio Álvarez Grisales a fin de observar la situación que se presenta en su inmueble encontrando lo siguiente (imágenes 5,6,7 y 8):

Grietas en la habitación de la parte posterior del inmueble en el primer nivel

Para determinar con exactitud las causas que originan el agrietamiento del inmueble del señor Rogelio Antonio Álvarez Grisales, se propone contratar un estudio patológico de todo el sistema estructural de la edificación, a fin de determinar lo que origina tal evento y proponer las acciones correctivas a que haya lugar; dicho estudio es realizado por un ingeniero civil con especialización en patologías de la construcción.

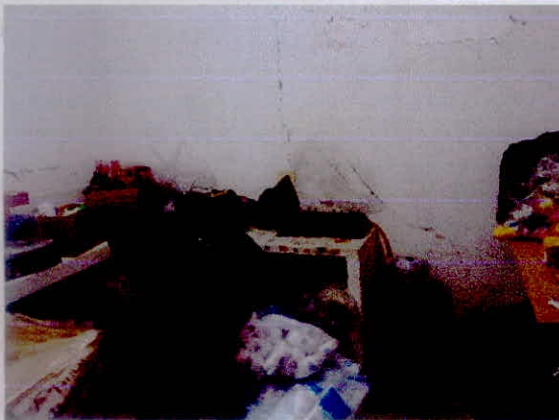
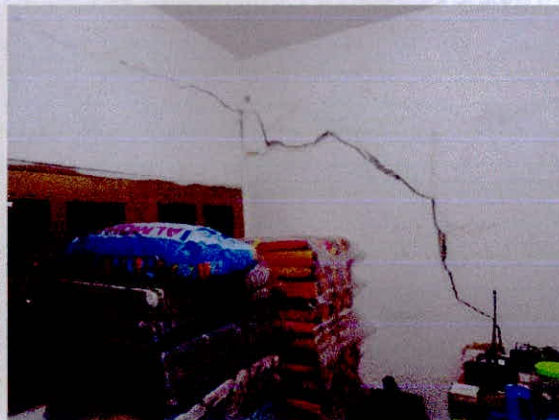
Grietas diagonales en espacios de almacenamiento.

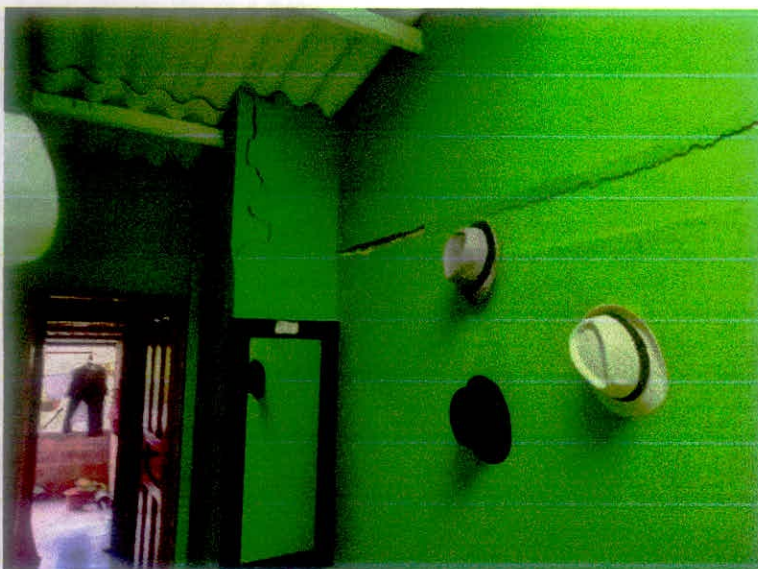
(Imagen # 9)

También se observaron grietas horizontales y verticales en la parte frontal de la edificación en el segundo nivel (Imagen # 9).

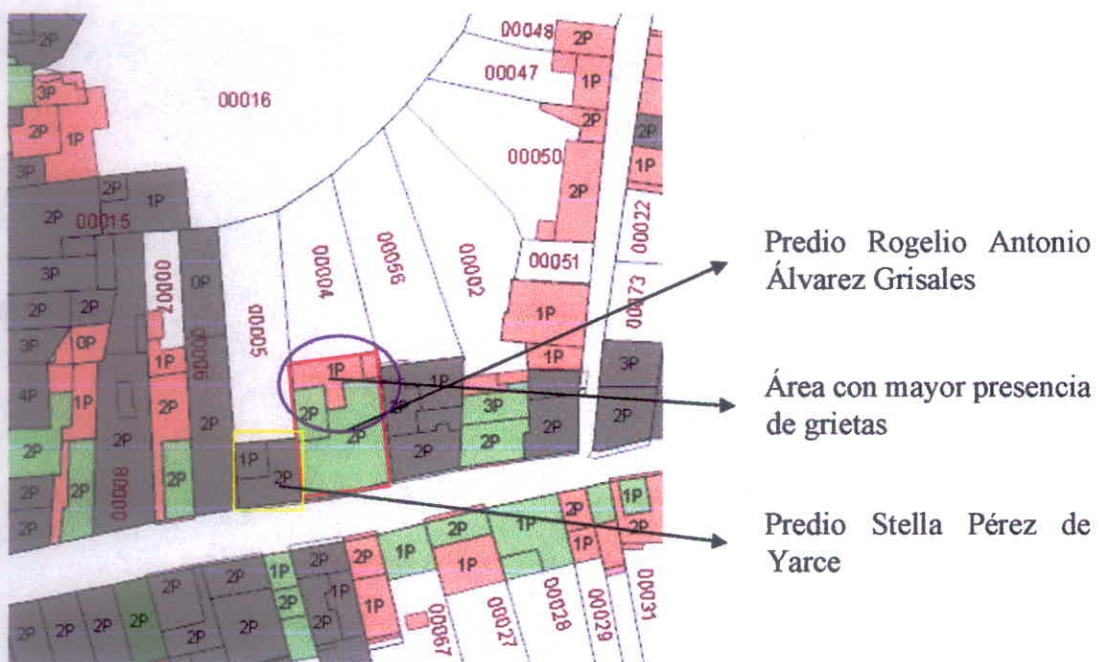
Es de anotar que las grietas que en su gran mayoría se evidencian en la parte posterior del inmueble no presentan colindancia con unidades físicas de la señora Stella Pérez, si con el predio destinado a solar como se enseña en la imagen # 10.
