REPUBLICA DE COLOMBIA
DEPARTAMENTO DE ANTIOQUIA
MUNICIPIO DE NARIÑO

INFORME TÉCNICO PREDIOS URBANOS

Proceso	Pertenencia
Demandante	Wilson García Franco y Freddy Albeiro Henao Gallego
Demandado	Hernán, Humberto, María Hercilia y Wilson Hernández
Identificación inmueble	Cedula Catastral: 4831001001000400016 Dirección: CR 12 N 12-01/03/05/07 Nariño Ant. Matricula: 028-11331 – Ficha Predial N°:15500133 Área terreno lote catastral 150 m2 Área lote común 72 m2
Radicado	05 483 3408 9001-2019-00007-00
Interlocutorio Civil	N°. 018

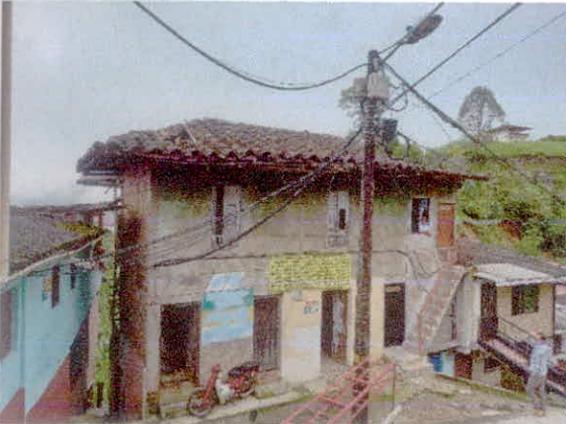
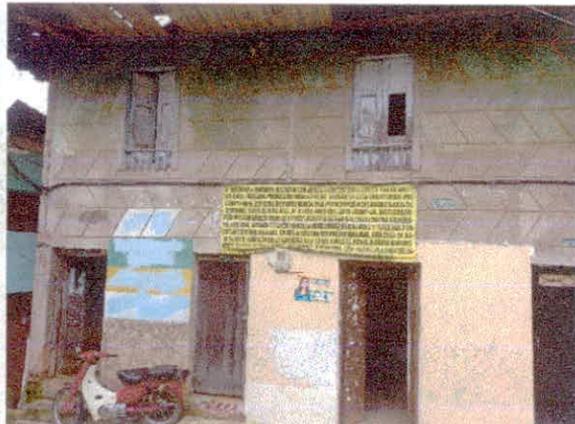
El inmueble carece de un sistema estructura que soporte muros cargueros y divisorios, la mampostería es simple, el piso del sótano es en mortero, de los dos niveles subsiguientes el piso es en madera, la cubierta está construida en teja de barro.

El estado de conservación del inmueble es malo.

Aspecto general del inmueble parte frontal

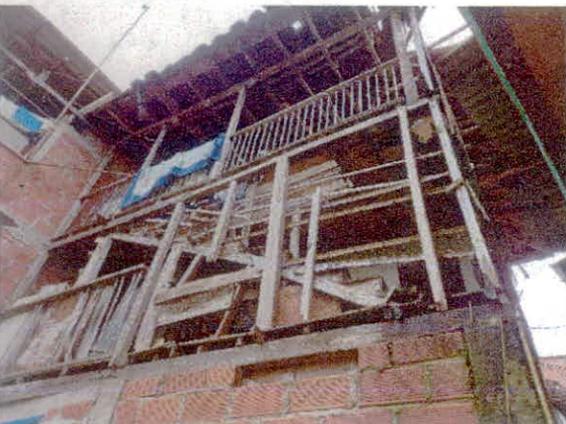
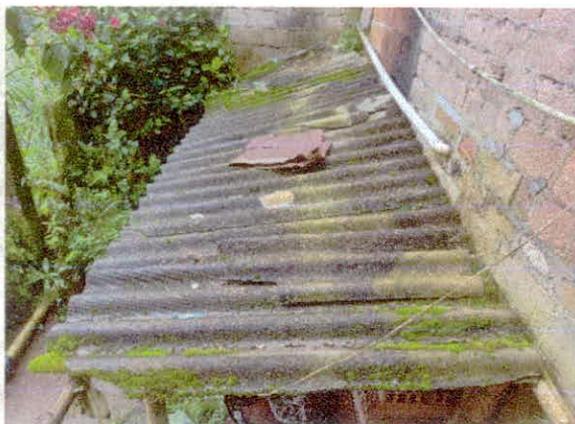
Aspecto general del inmueble parte posterior

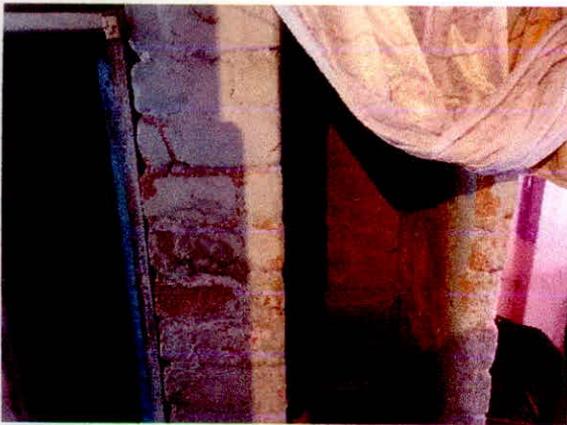
Batería sanitaria

Es de anotar que el señor García no habita permanente este inmueble a causa de las filtraciones de aguas lluvias que se presentan en la alcoba, unidad sanitaria y cocina que descienden de los niveles superiores.

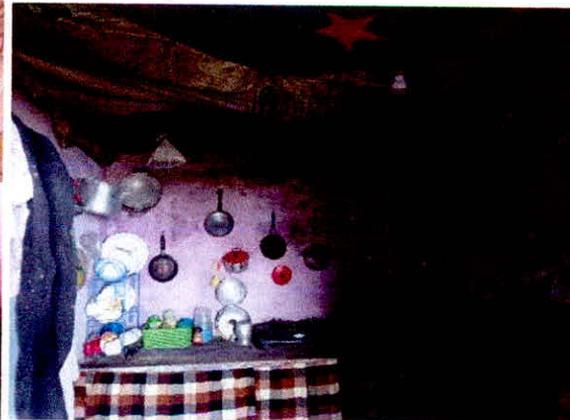
Cocina

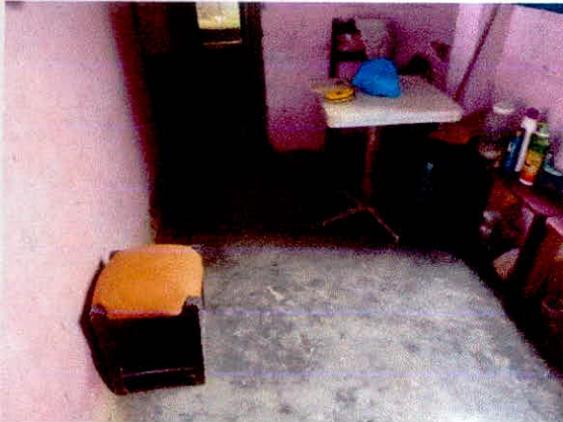
Pisos

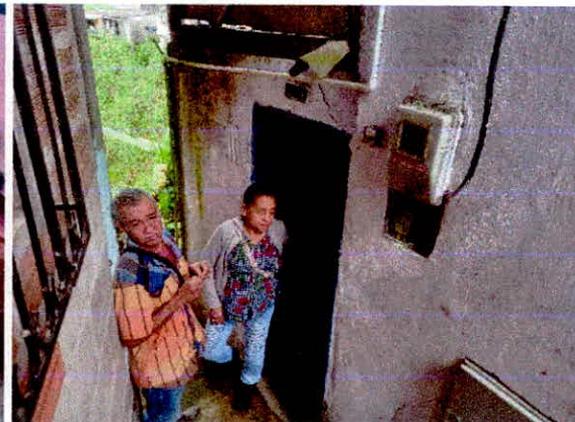
Ingreso al sótano

En cuanto al tema de mejoras se puede concluir lo siguiente: en el nivel inferior es decir el sótano se observa la construcción de un muro de contención en bloque de cemento de 15 cm que confina la parte inferior de esta unidad y las escalas de acceso al solar, se evidencia una puerta metálica al ingreso de esta porción y las instalaciones internas para el suministro de gas; dichas mejoras, aduce el señor Wilson García Franco fueron realizadas por él en los últimos años. Estas mejoras tienen un costo aproximado de OCHOCIENTOS CUARENTA Y TRES MIL CUATROCIENTOS PESOS M.L. (\$ 843.400)

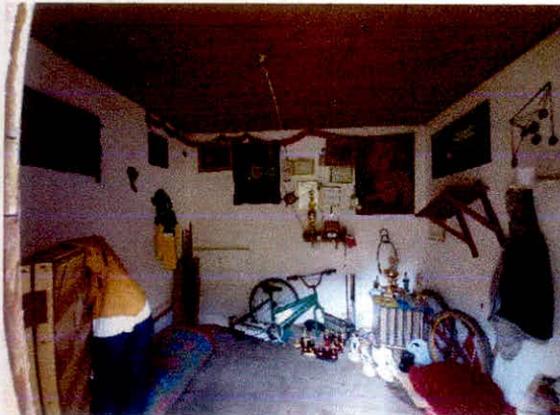
Esta unidad carece de un sistema estructural de soporte a los muros cargueros, la mampostería es simple encontrándose revocada, el piso es en madera, la cubierta esta constituida por un cielorraso en tablilla de pino; la unidad cuenta con una sola alcoba con medidas internas (3.05 m x 3.0 m) y una altura de 2.57 m, posee una puerta en madera, no hay cocina, ni unidad sanitaria, como tampoco zona de ropas (se anexa registro fotográfico). Esta unidad cuenta con servicio de energía.

El estado de conservación de la unidad es regular.

Aspecto general de la alcoba

De la alcoba ubicada en el primer nivel y que es habitada en la actualidad por el señor Freddy Albeiro Henao Gallego, se puede evidenciar como mejora un cielorraso en tablilla de pino sin barnizar el cual se encuentra en buen estado sin presencia de humedades, también se observan los muros revocados y pintados. Estas mejoras tienen un costo aproximado de SETECIENTOS OCHENTA Y DOS MIL CUATROCIENTOS PESOS M.L. (\$ 782.400)

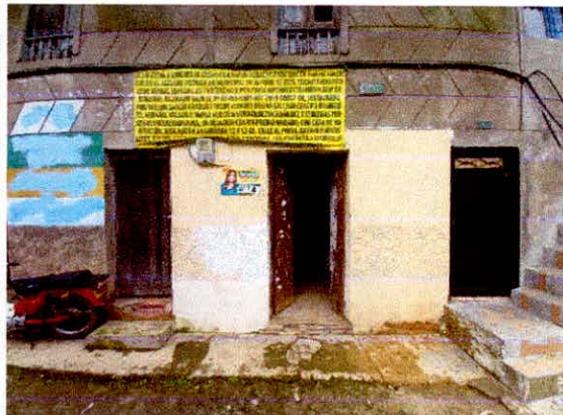
Ingreso a la alcoba

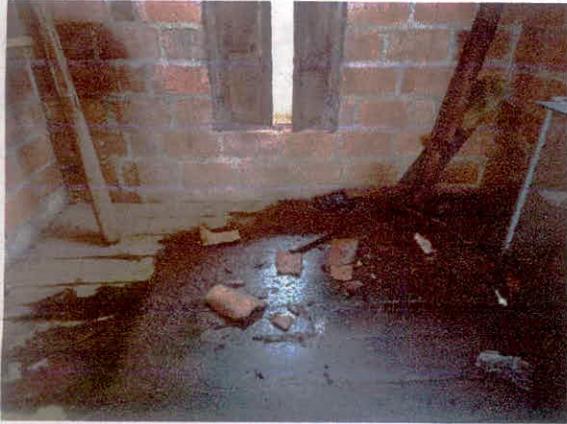
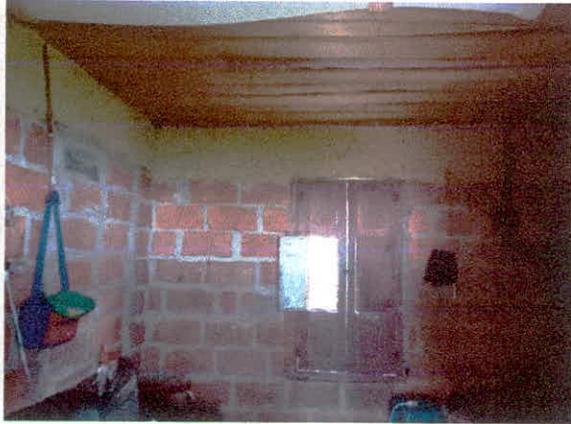
Esta unidad carece de un sistema estructural de soporte a los muros cargueros y divisorios, la mampostería es simple encontrándose revocada por la parte externa que da hacia la vía, el piso es en madera, la cubierta en teja de barro; la unidad cuenta con dos alcobas con medidas internas (3.05 m x 3.0 m – 3.25 m x 3.05 m) respectivamente, puertas y ventanas en madera, zona de corredor y escaleras en madera con medidas internas aproximadas de (2.15 m x 6.4 m) no hay cocina, ni unidad sanitaria, como tampoco zona de ropas (se anexa registro fotográfico). Esta unidad cuenta con servicio de energía.

El estado de conservación de la unidad es malo.

Alcobas segundo nivel

Se deja constancia que el inmueble en su nivel superior (2 nivel) no se efectúa el mantenimiento mínimo para garantizar la seguridad de sus ocupantes, para edificaciones vecinas o para la gente que transite por inmediaciones a esta edificación.

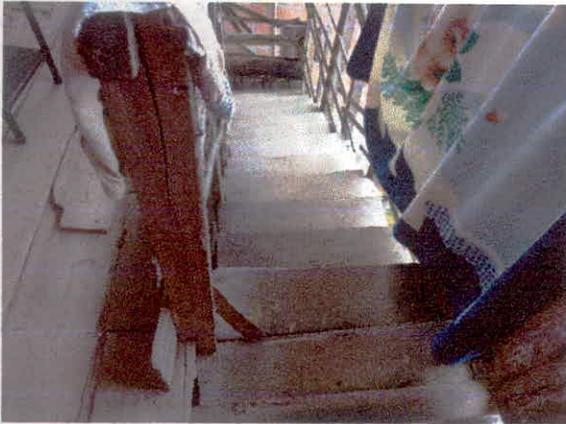
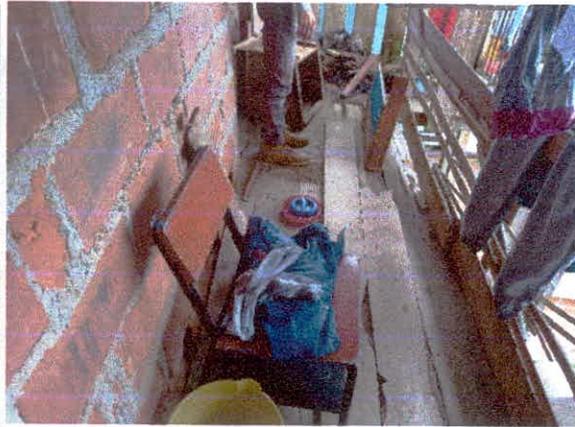
Escaleras de acceso

Corredor
