DICTAMEN PERICIAL DE UNA VIVIENDA EN ZONA URBANA  
DEL MUNICIPIO DE NARIÑO ANTIOQUIA

1. CIUDAD Y FECHA: Sonsón 23 de mayo de 2.021

2. DIRECCION DEL INMUEBLE: Calle 12 No. 12-03,  
El inmueble objeto del presente informe se encuentra ubicado en la calle 12 No. 12-03 (calle El Pomo) Barrio Buenos Aires a la salida para la Vereda San Andrés, área Urbana del Municipio de Nariño Antioquia.

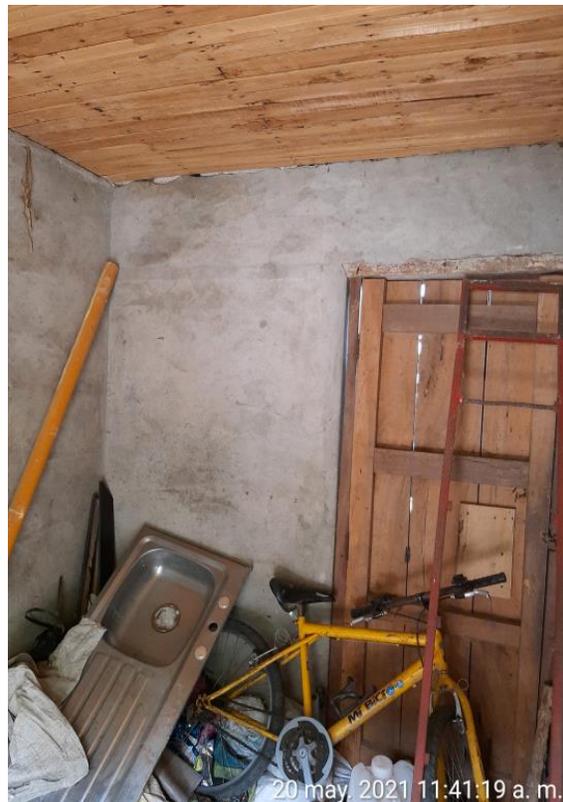
**Entrada a la parte de atrás con acceso al primero, segundo y tercer piso.**

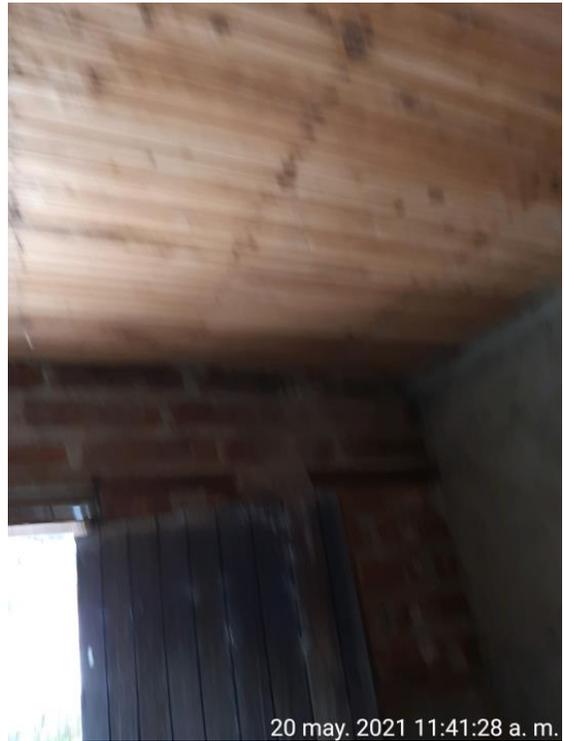
Paredes y techo Pieza 1 tercer piso.

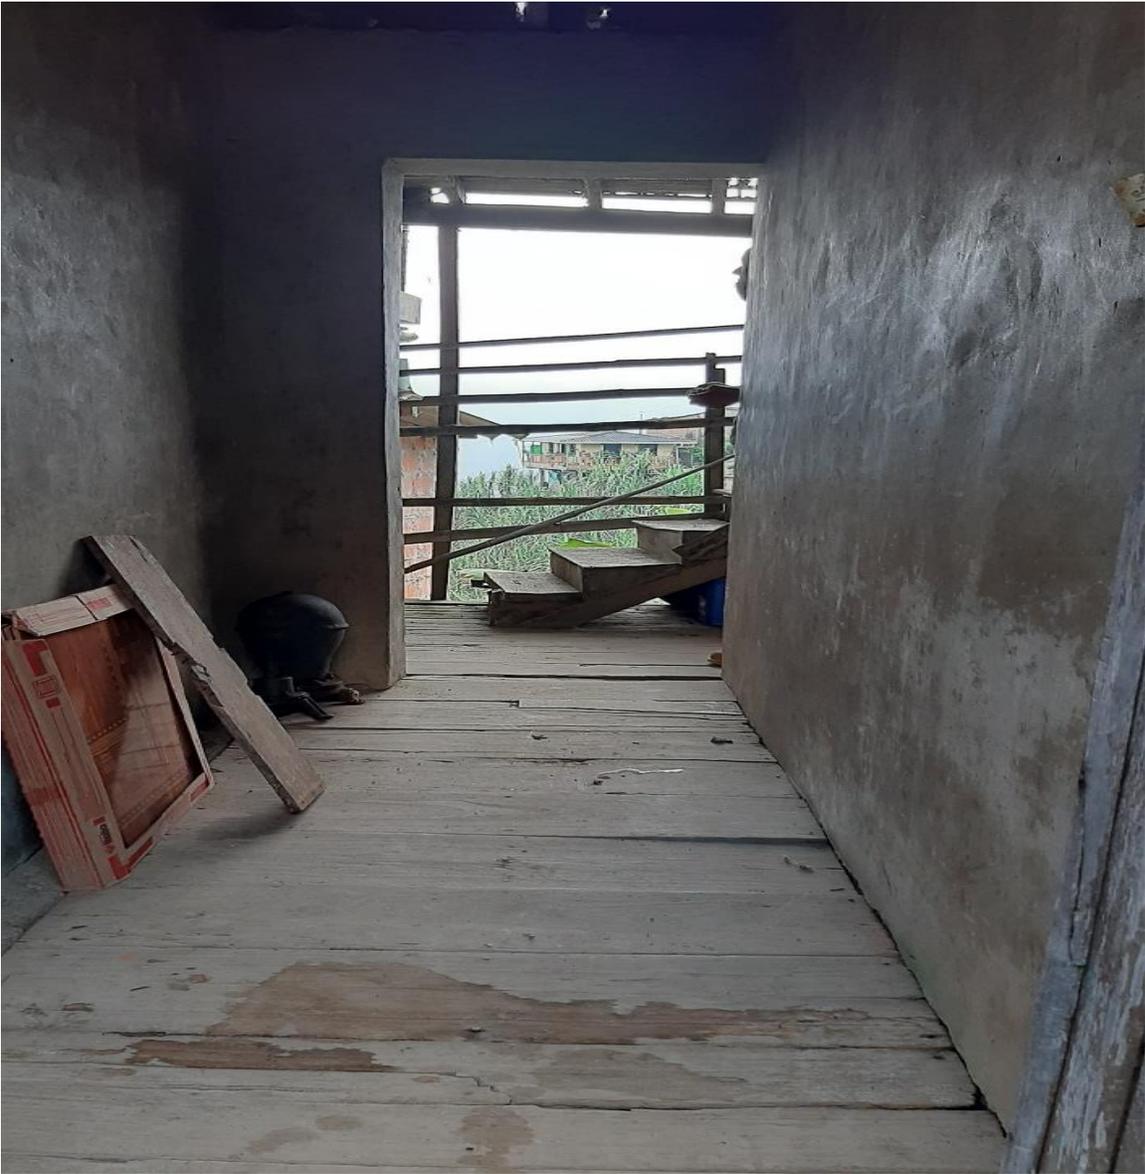
**ANDAMIAJE EN MADERA PARA ACCEDER INTERNAMENTE A LOS 2 ULTIMOS PISOS POR LA PARTE DE ATRAS**
