INFORME TECNICO PERICIAL

INFORME TECNICO PARA RECONOCIMIENTO DE DAÑOS POR VIVIENDA COLINDANTE

DIRRECCION: kilometro 11 via a Acacias Vereda San Luis `de
Ocoa, de Villavicencio - Meta

INFORME: INFORME TECNICO PERICIAL DE DAÑOS DE VIVIENDA POR
VIVIENDA COLINDANTE

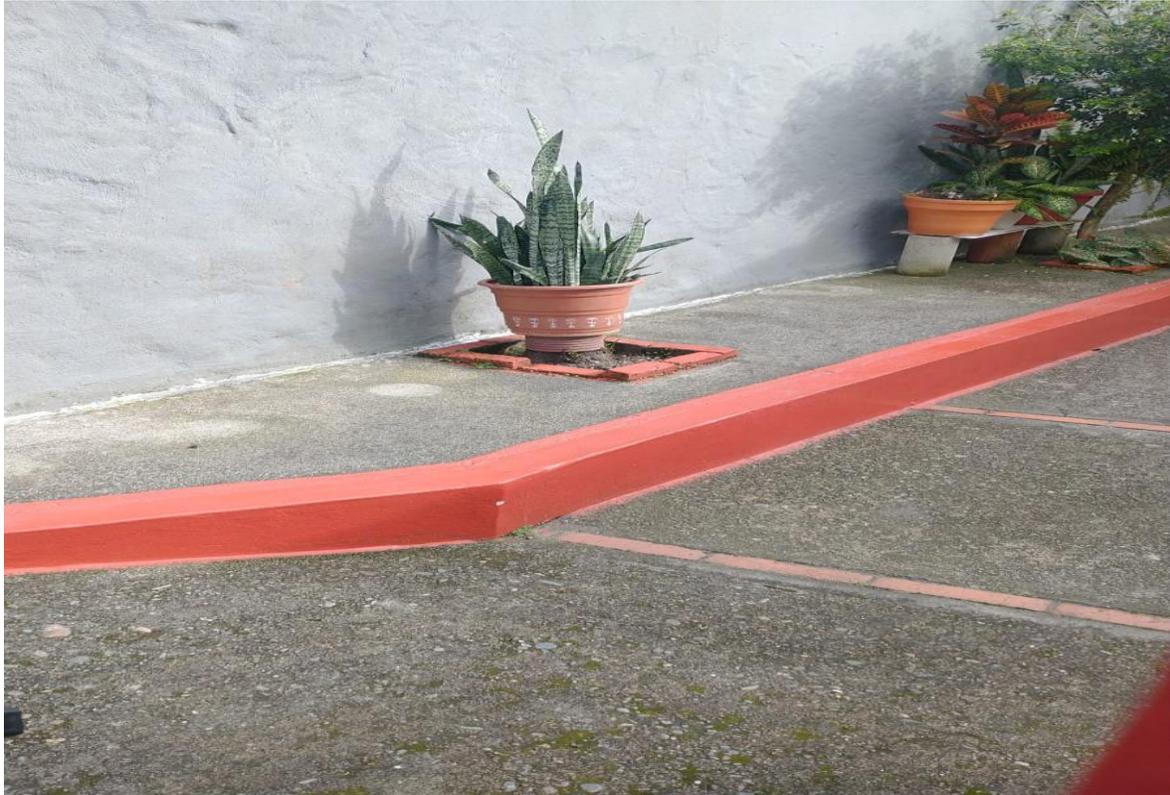
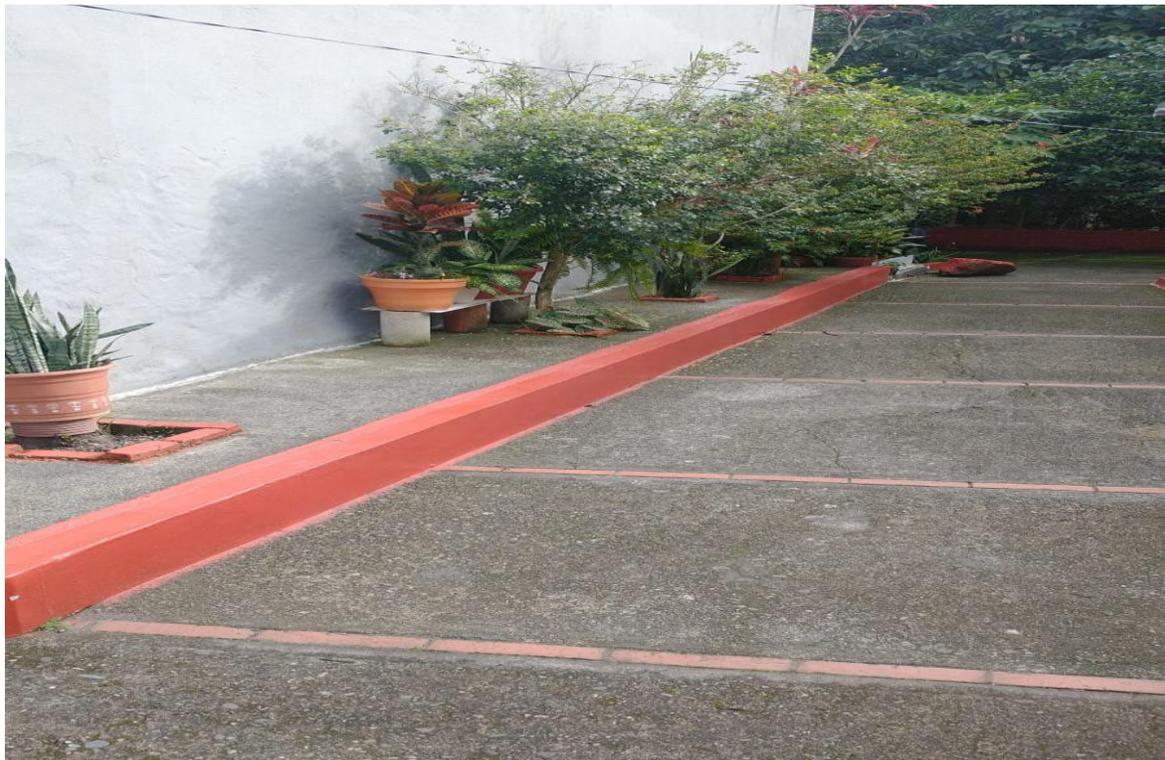
SE PUEDE DETALLAR LA MATERIA LINEAL, TODAVIA EN FUNCION, CON SUS RESPETIVO AGUJERO Y QUE SON LOS OCACIONANTES DEL DETERIORO DE LA HUMEDAD DE LA VIVIENDA DEL VECINO COLINDANTE.

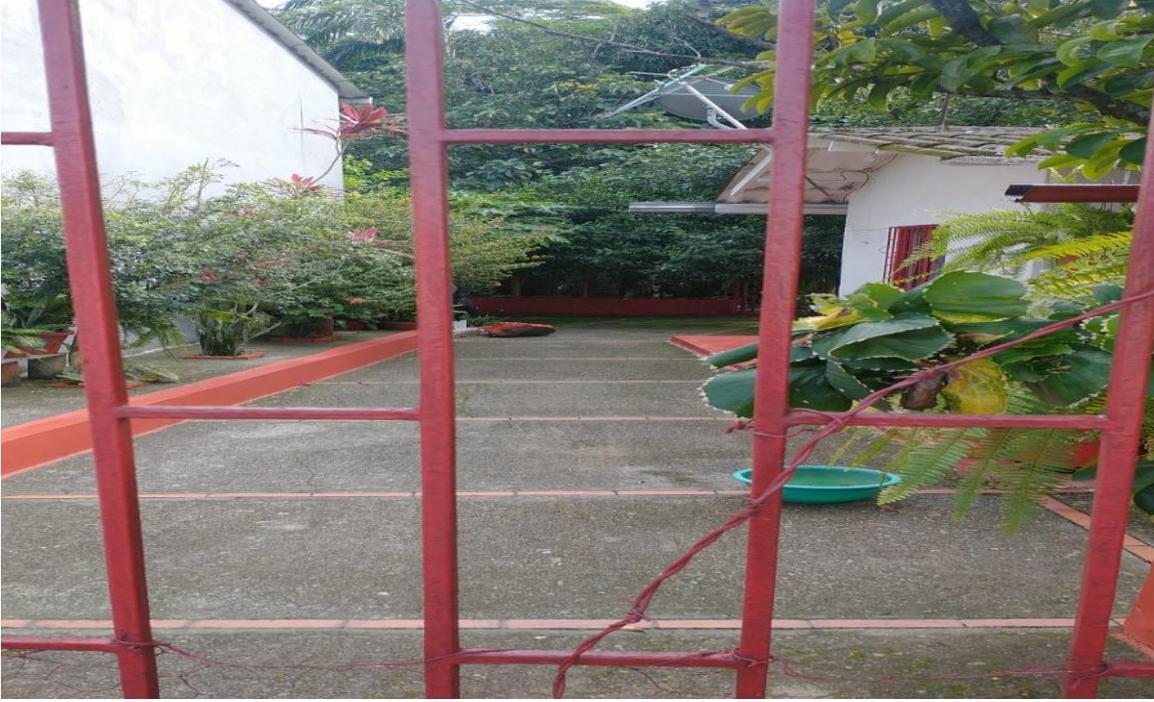
SE PUEDE DETALLAR LA MATERIA LINEAL, TODAVIA EN FUNCION, VA HASTA LA PARTE DEL FONDO DE LA VIVIENDA ADHERIDA A LA PARED O MURO COLINDANTE, CON SUS RESPETIVAS PLANTAS EN SU FUNCION DE CRECIMIENTO, CON SUS RESPETIVO AGUJERO Y QUE SON LOS OCACIONANTES DEL DETERIORO DEL MURO LATERAL DERECHO DE LA VIVIENDA EN MENCION.

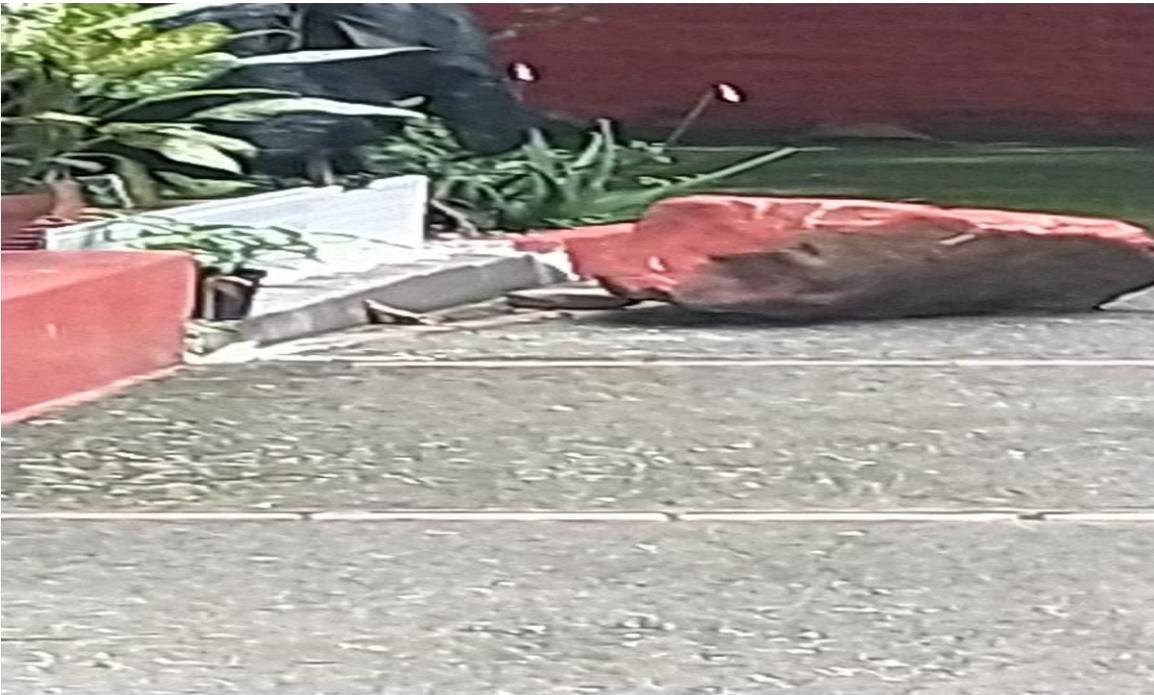
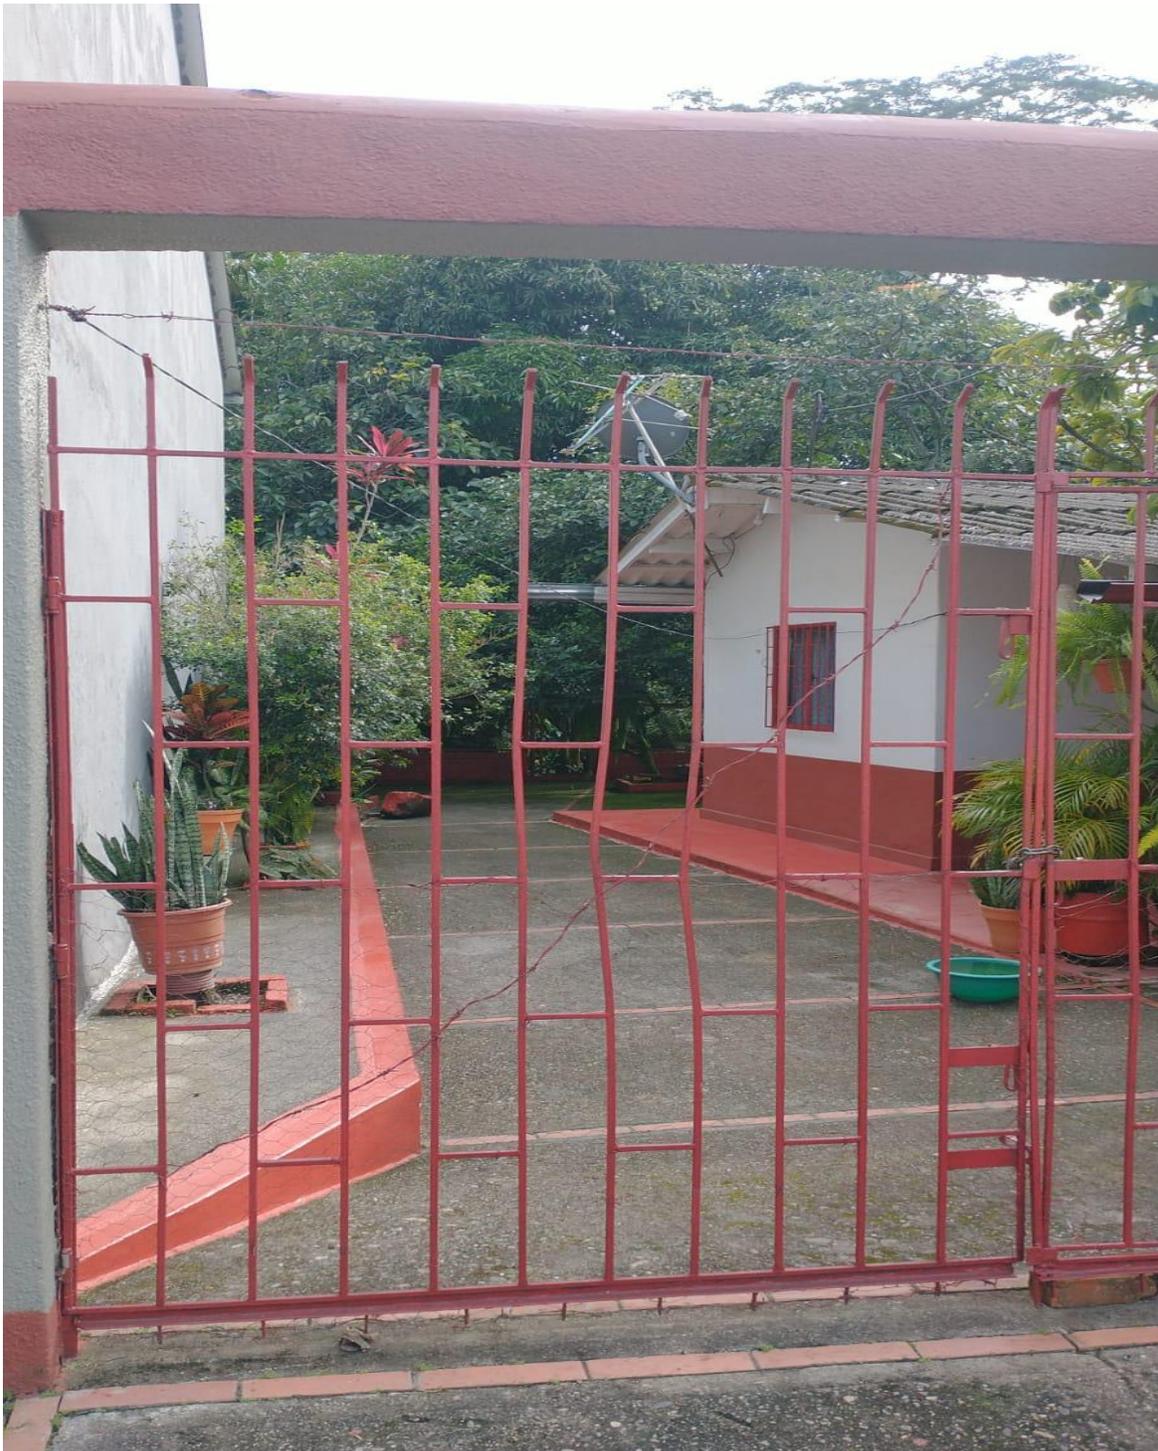
CANALES DE RECOLECCION METALICAS, SIN BAJANTES, DE CAIDA, POR TAL MOTIVO TIENE LIBRE ESPARCION DE AGUA Y GOLPETEO DE AFLUENTE HIDRAULICA, LLEGANDO EL DESAGUE A ESTE RINCON LATERAL DERECHO POSTERIOR, DONDE SE MANTIENE EL POZO DE AGUA HASTA DESVANECERSE ENTRE LAS GRIETAS.

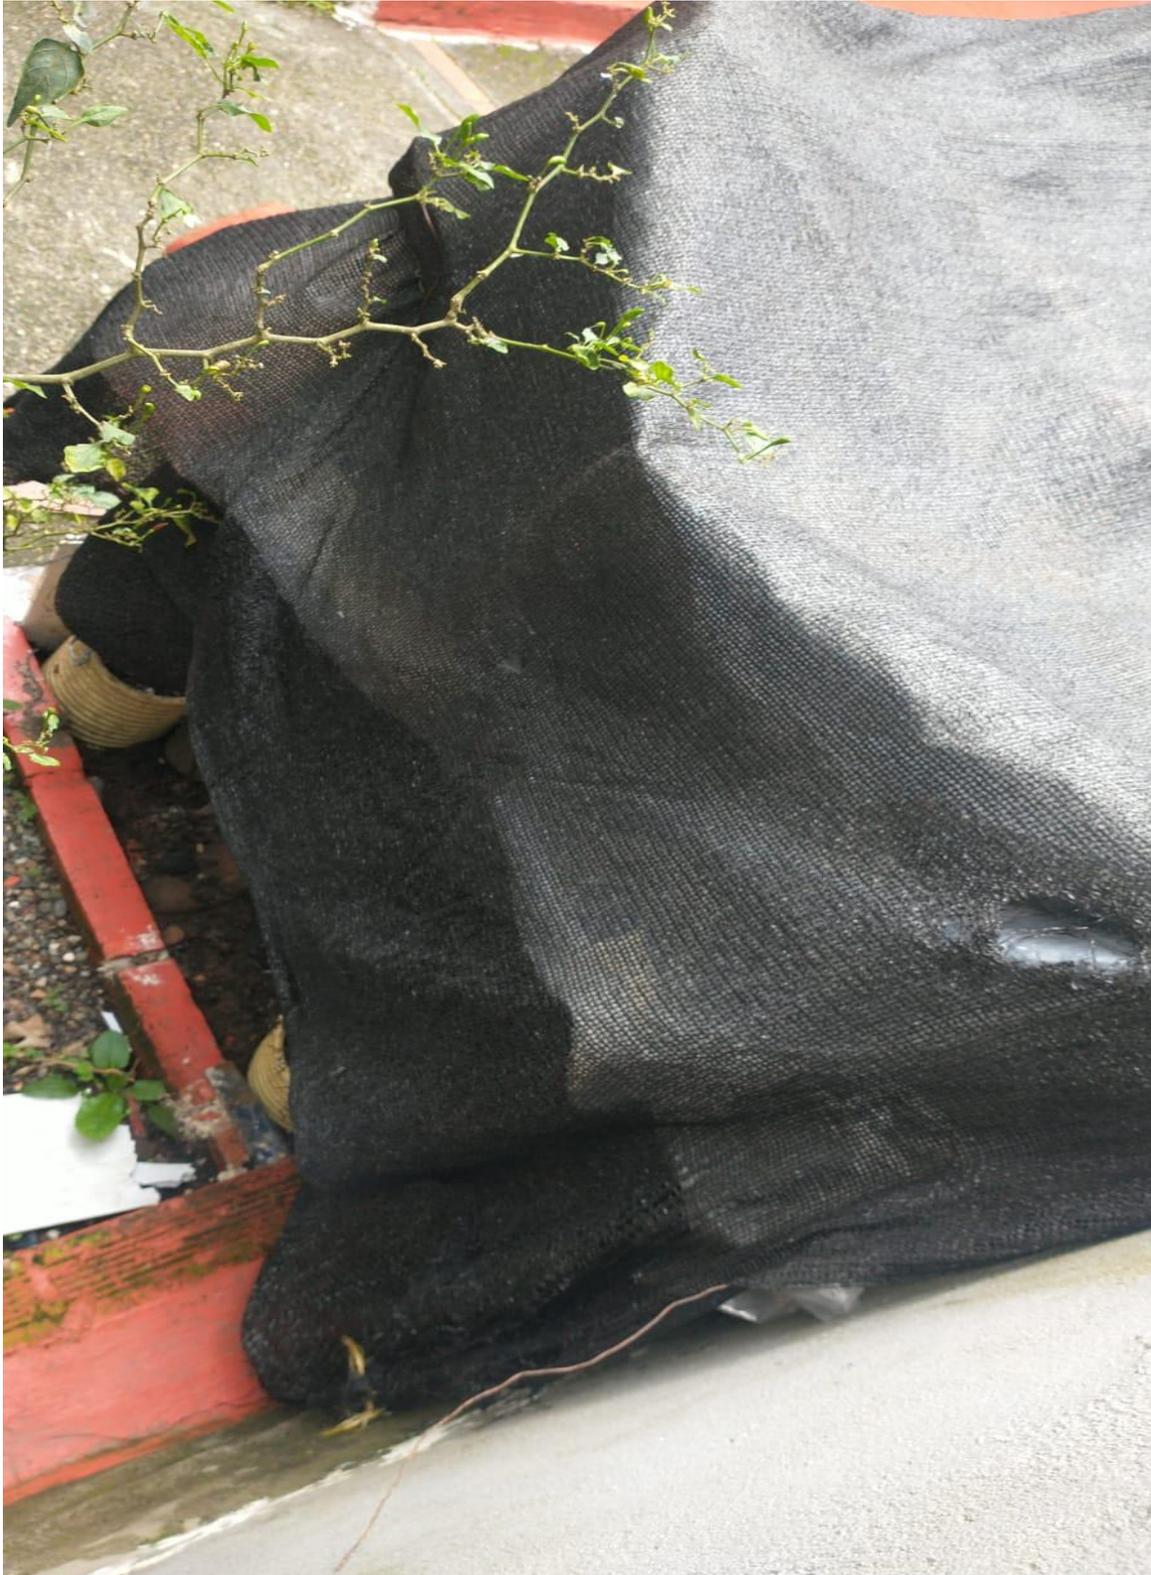
SE PUEDE APRECIAR QUE EL AREA DEL FONDO LATERAL IZQUIERDA DE LA VIVIENDA DEL VECINO COLINDANTE, DONDE SE ALMACENA AGUAS LLUVIAS Y FINALIZA LA MATERIA LINEAL. COMO PRESENTA GRIETAS Y SE VE ALMACENAMIENTO DE ALGUN MATERIAL QUE TAMBIEN AYUDA A MANTENER LA HUMEDAD MAXIMA, POR QUE ABSORBE AGUA POR LA PARTE DE ABAJO EN EL MOMENTO DE LLUVIAS,

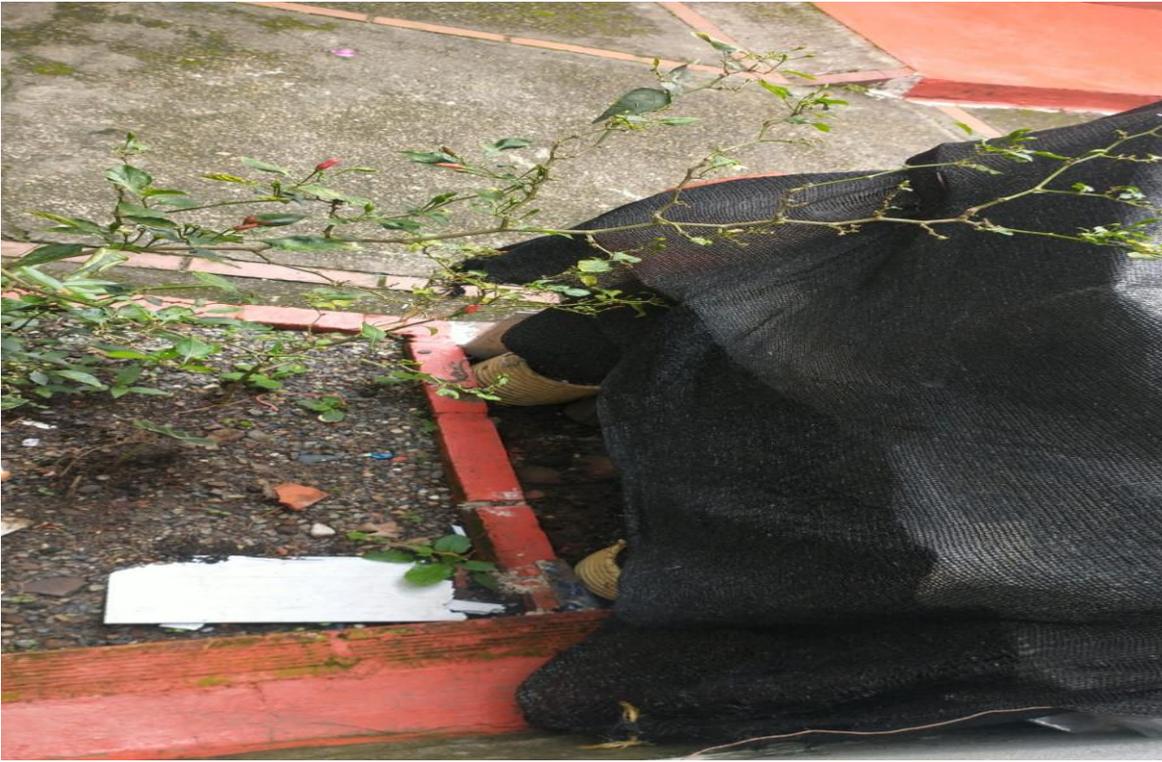
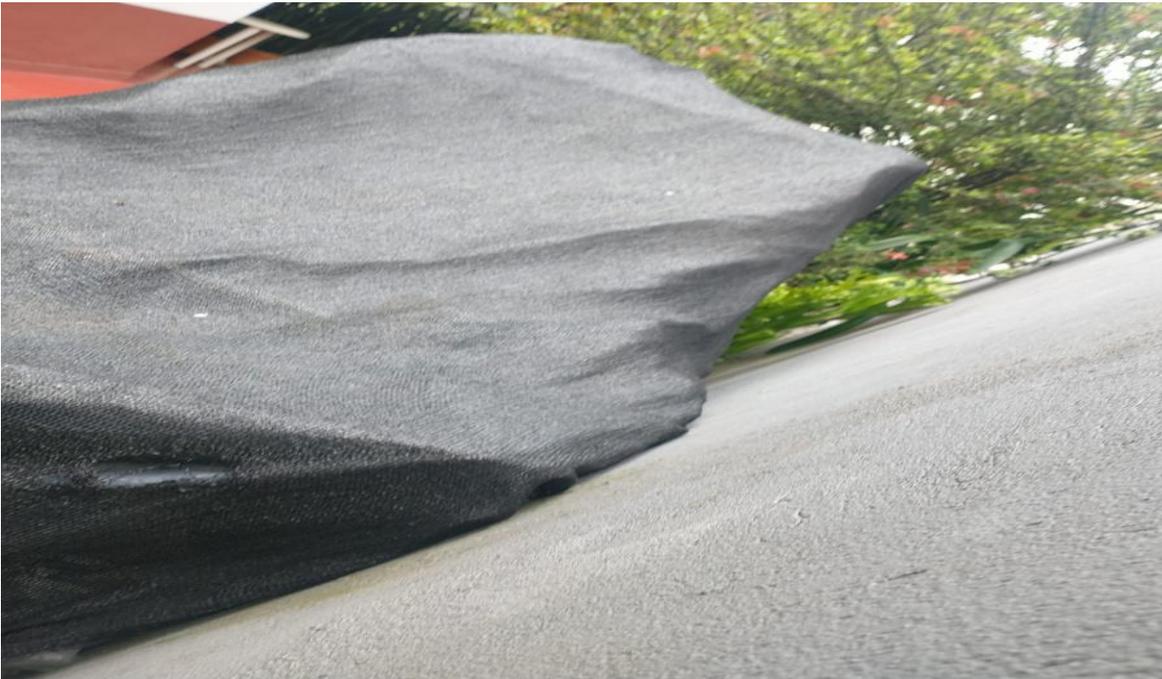
SE PUEDE APRECIAR QUE EL AREA DEL FONDO LATERAL IZQUIERDA DEL LA VIVIENDA DEL VECINO COLINDANTE, LA MATERIA NO FUE SELLADA EN CONCRETO TOTALMENTE Y TIENE DRIFICIOS SUPERIORES, LUGAR POR DONDE SE ABSORBE AGUAS LLUVIAS POR SER UNA MATERIA LINEAL, TAMBIEN ALMACENA AGUAS LLUVIAS POR DEBAJO DE LA PLACA DE CONCRETO DEL PISO DE LA MATERA QUE SELLARON, A ESO LE SUMAMOS LOS AGUJEROS QUE DEJARON PARA NUEVAS PLANTAS, POR TAL MOTIVO FUE UN ERROR, PORQUE LA MATERA SIGUE ABSORBIENDO AGUA POR ESOS SECTORES DONDE SE ALMACENA AGUAS LLUVIAS Y FINALIZA LA MATERA LINEAL, COMO PRESENTA GRIETAS Y SE VE ALMACENAMIENTO DE ALGUN MATERIAL QUE TAMBIEN AYUDA A MANTENER LA HUMEDAD MAXIMA, POR QUE ABSORBE AGUA POR LA PARTE DE ABAJO EN EL MOMENTO DE LLUVIAS,

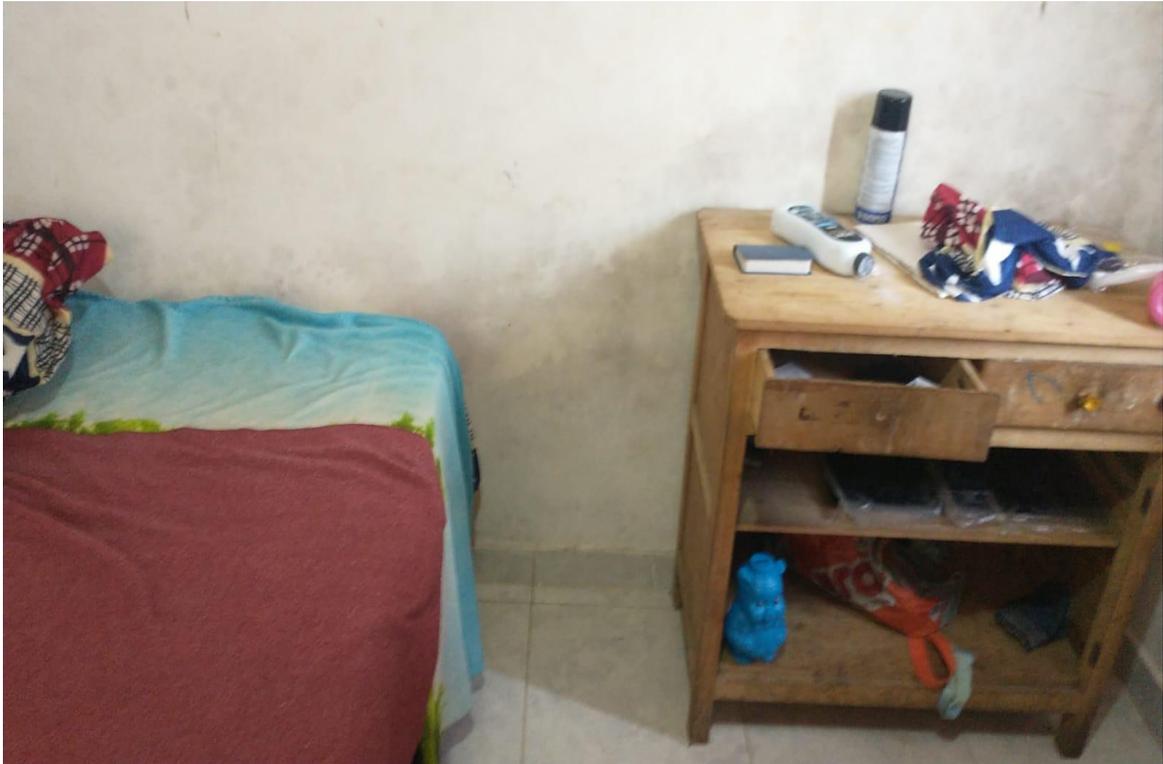
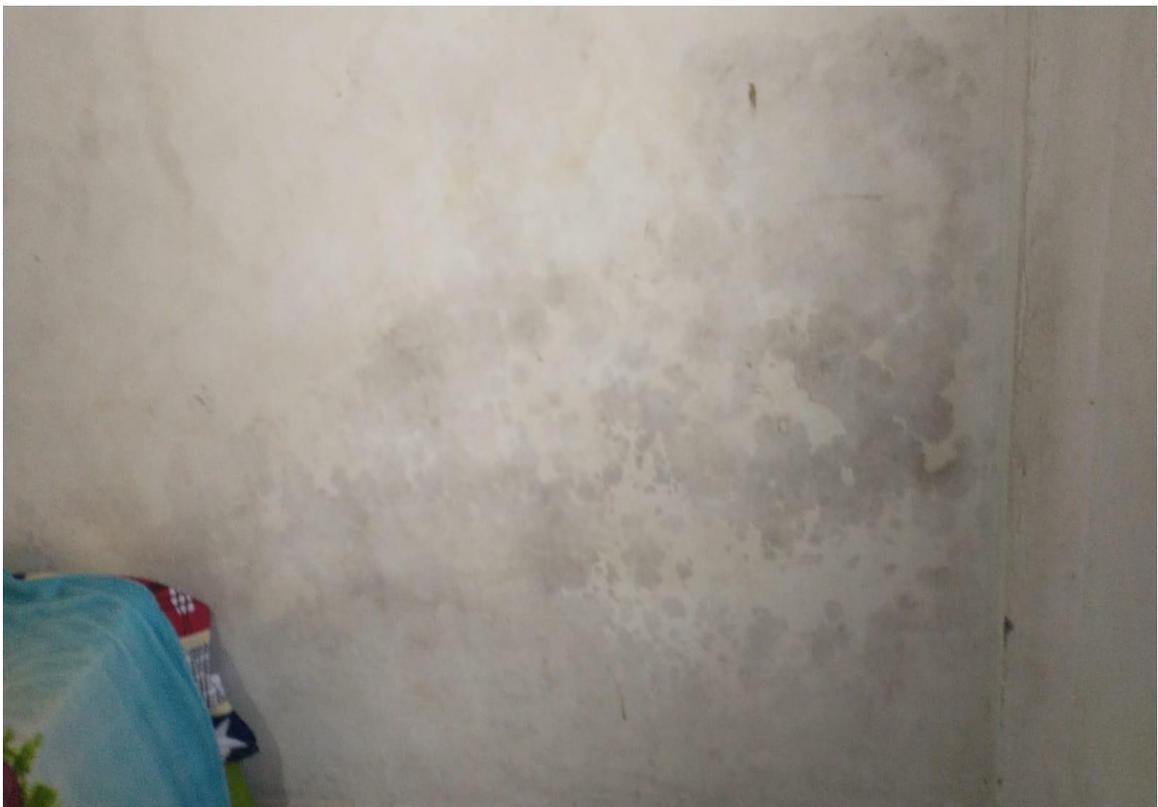
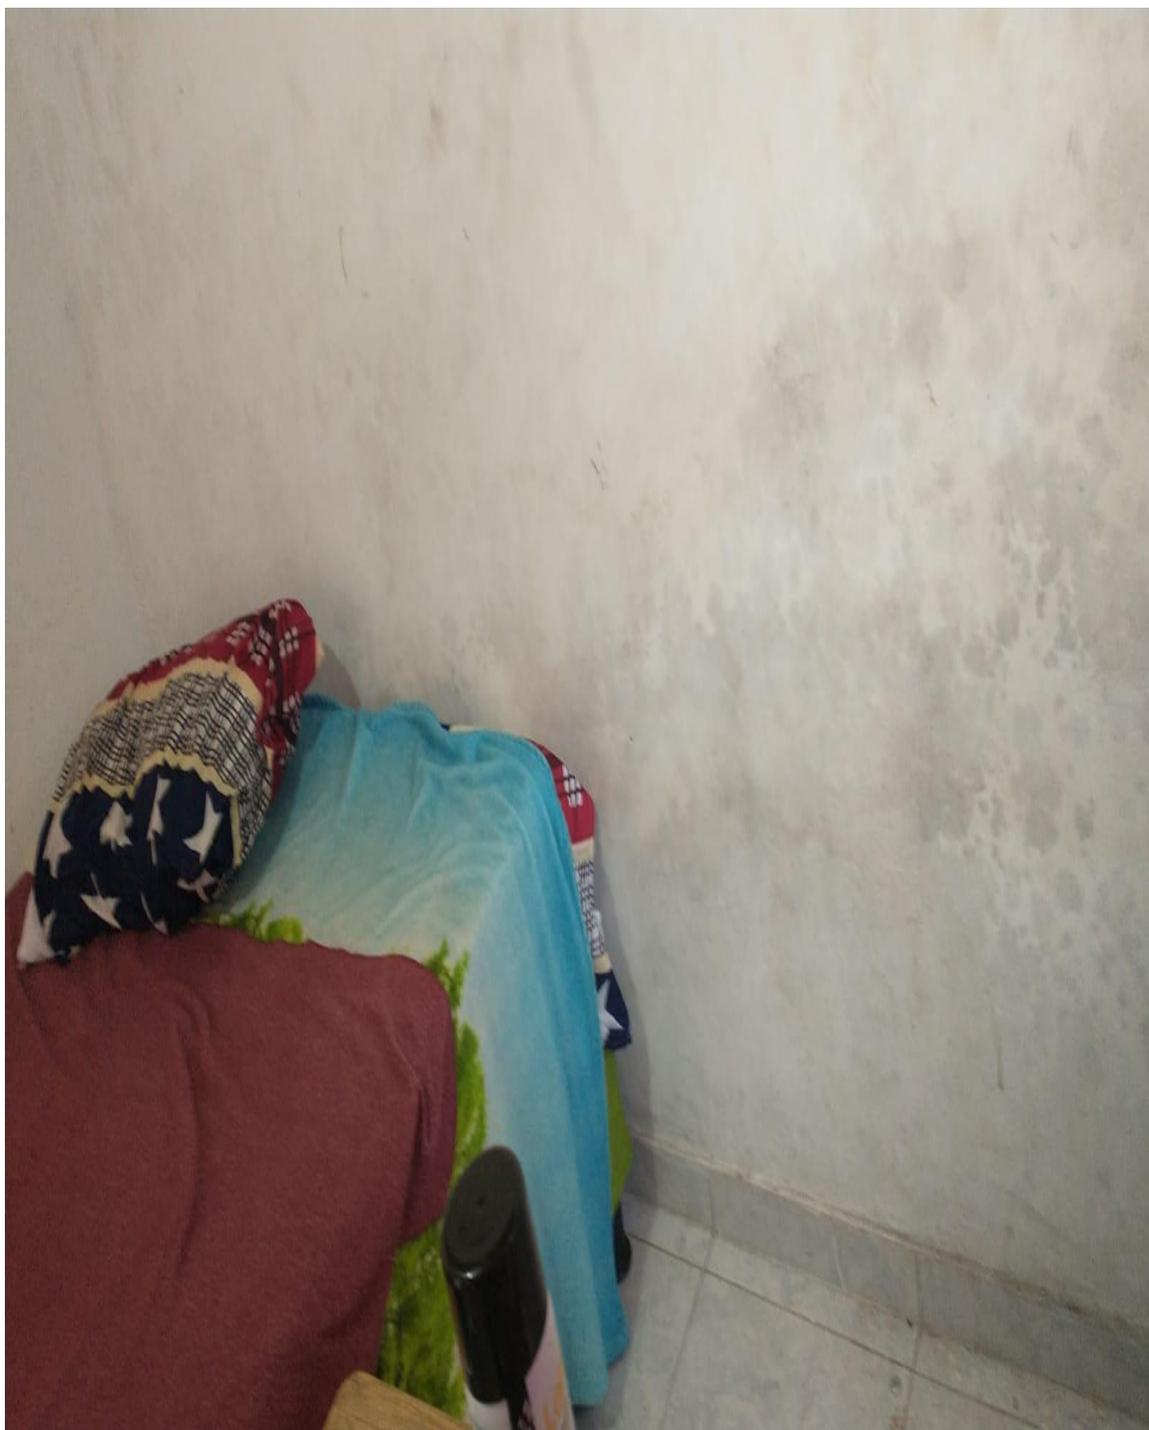
DAÑOS ALCOBA UNO (I)

SE PUEDE APRECIAR QUE EL AREA DE LA PARED APARECE MANCHAS ACTIVAS DE LAS HUMEDADES EN LA TOTALIDAD DE LA PARED, YA PROVOCADAS Y CONSTANTES, DE LA PARTE INFERIOR HASTA LA PARTE SUPERIOR, Y EN SU PROCEDIMIENTO DE DETERIORO CONSTANTE, Y SE PRODUCE POR ABSORCION MICROPORICA DE AGUAS ESTANCADA EN TIERRA ARCILLOSA DE LA MATERIA LATERAL DERECHA EXTERNA, QUE FUE ERRONEAMENTE ENCAPSULADA EN CONCRETO, PERO DEJANDO HUECOS SUPERIORES PARA PLANTAS, POR TAL MOTIVO SE PRODUCE EL ENCAPSULAMIENTO DE AGUAS LLUVIAS, Y PRODUSE LA CONDENSACION DE ABSORCION OBLIGADA.

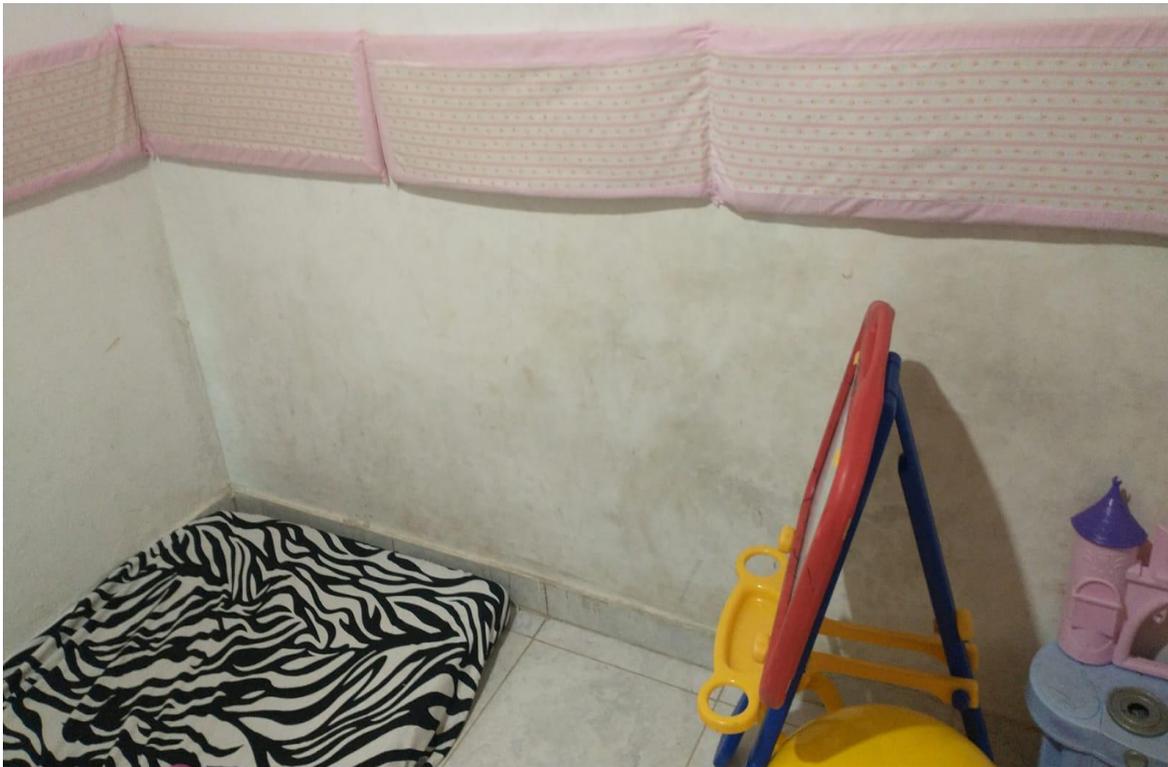
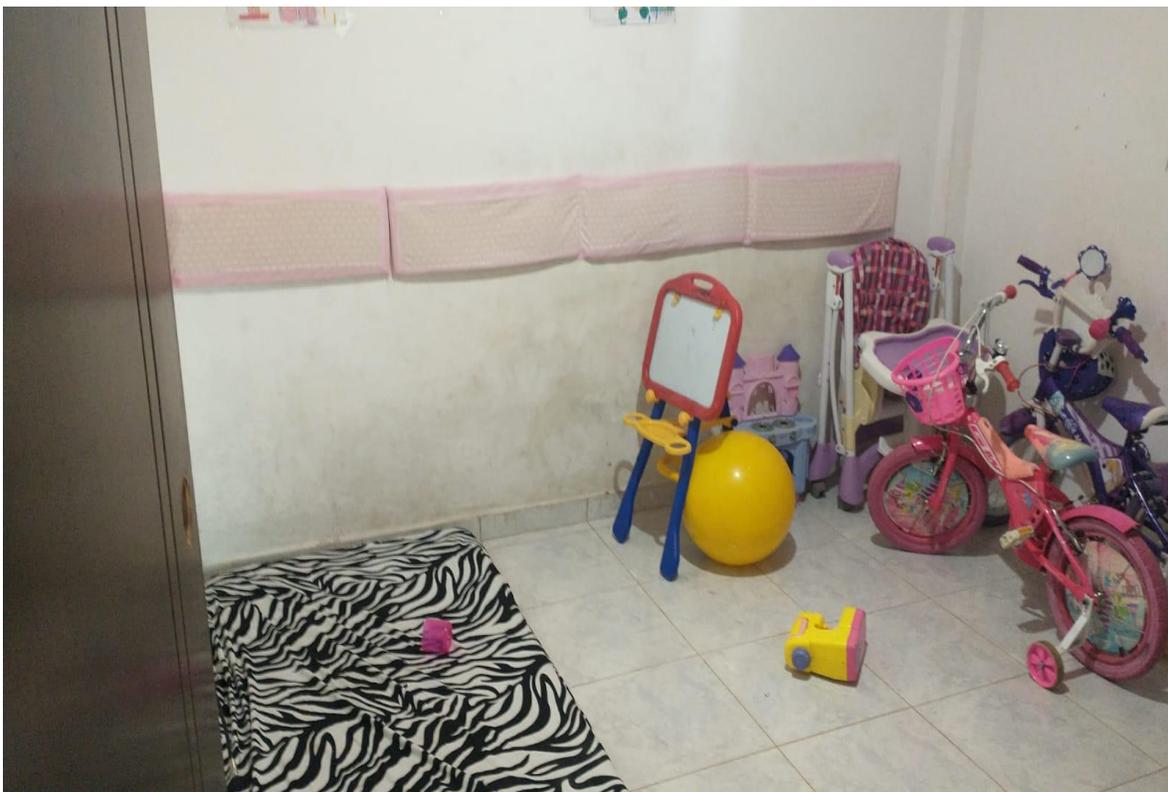
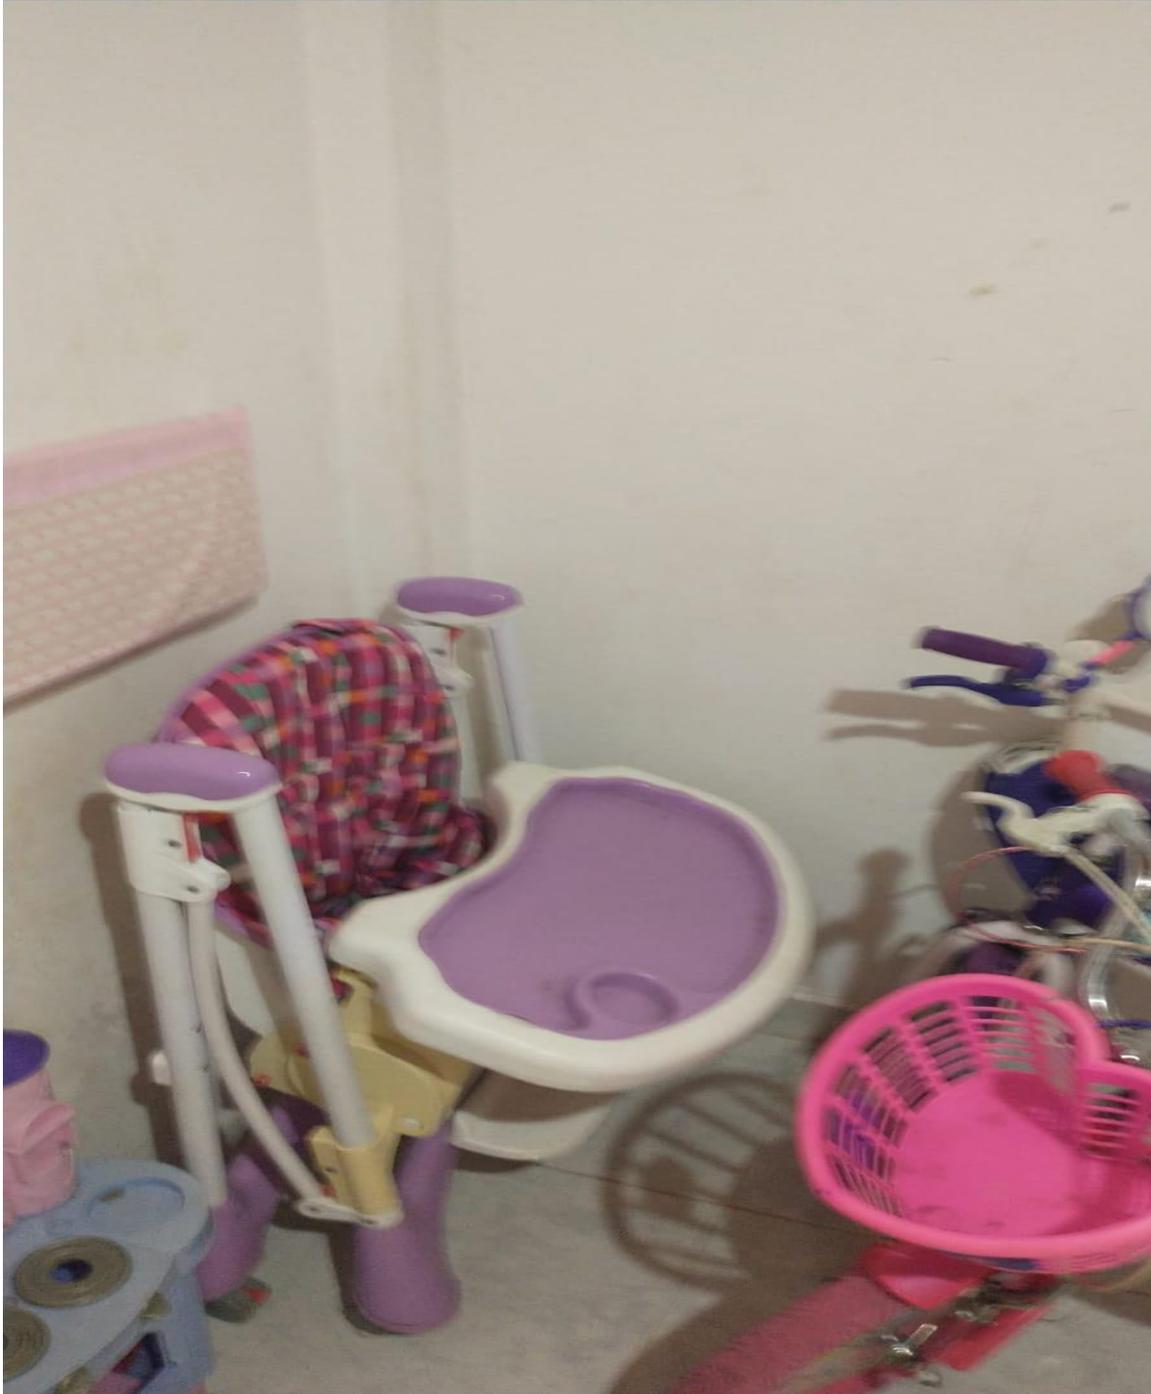
DAÑOS ALCOBA DOS (2)

SE PUEDE APRECIAR QUE EL AREA DE LA PARED APARECE MANCHAS ACTIVAS DE LAS HUMEDADES EN LA TOTALIDAD DE LA PARED, YA PROVOCADAS Y CONSTANTES, DE LA PARTE INFERIOR HASTA LA PARTE SUPERIOR, Y EN SU PROCEDIMIENTO DE DETERIORO CONSTANTE, Y SE PRODUCE POR ABSORCION MICROPORICA DE AGUAS ESTANCADA EN TIERRA ARCILLOSA DE LA MATERIA LATERAL DERECHA EXTERNA, QUE FUE ERRONEAMENTE ENCAPSULADA EN CONCRETO, PERO DEJANDO HUECOS SUPERIORES PARA PLANTAS POR TAL MOTIVO SE PRODUCE EL ENCAPSULAMIENTO DE AGUAS LLUVIAS, Y PRODUCE LA CONDENSACION DE ABSORCION OBLIGADA.

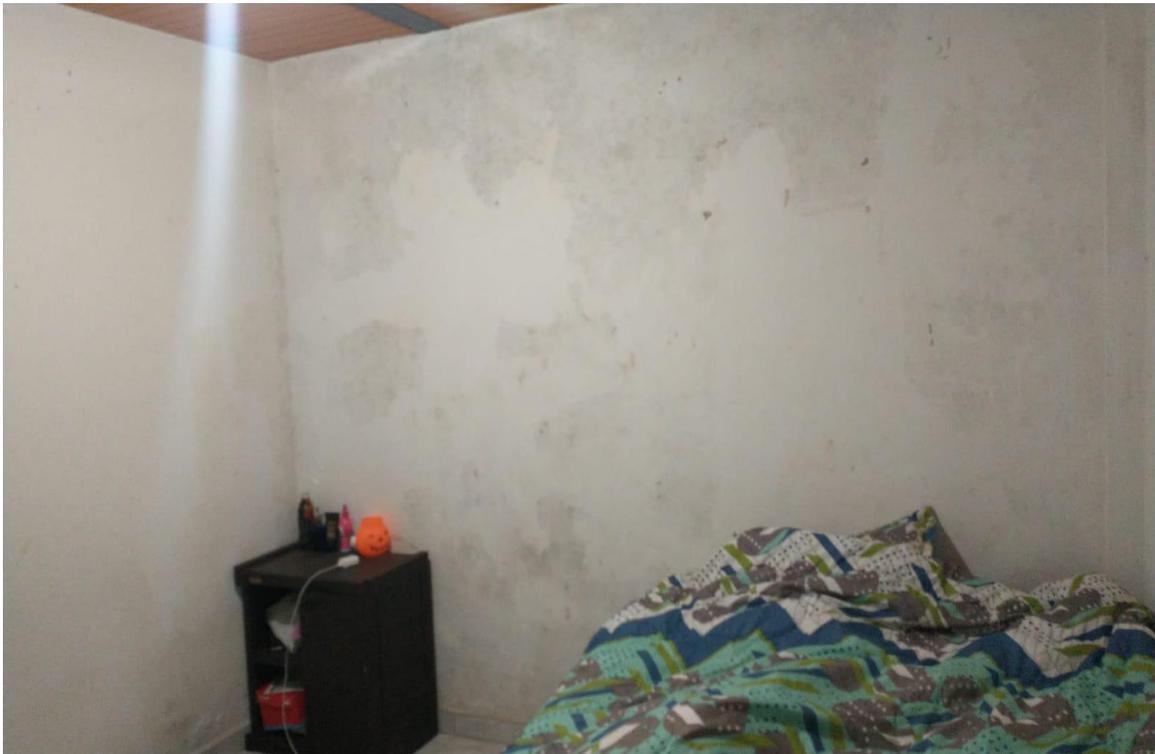
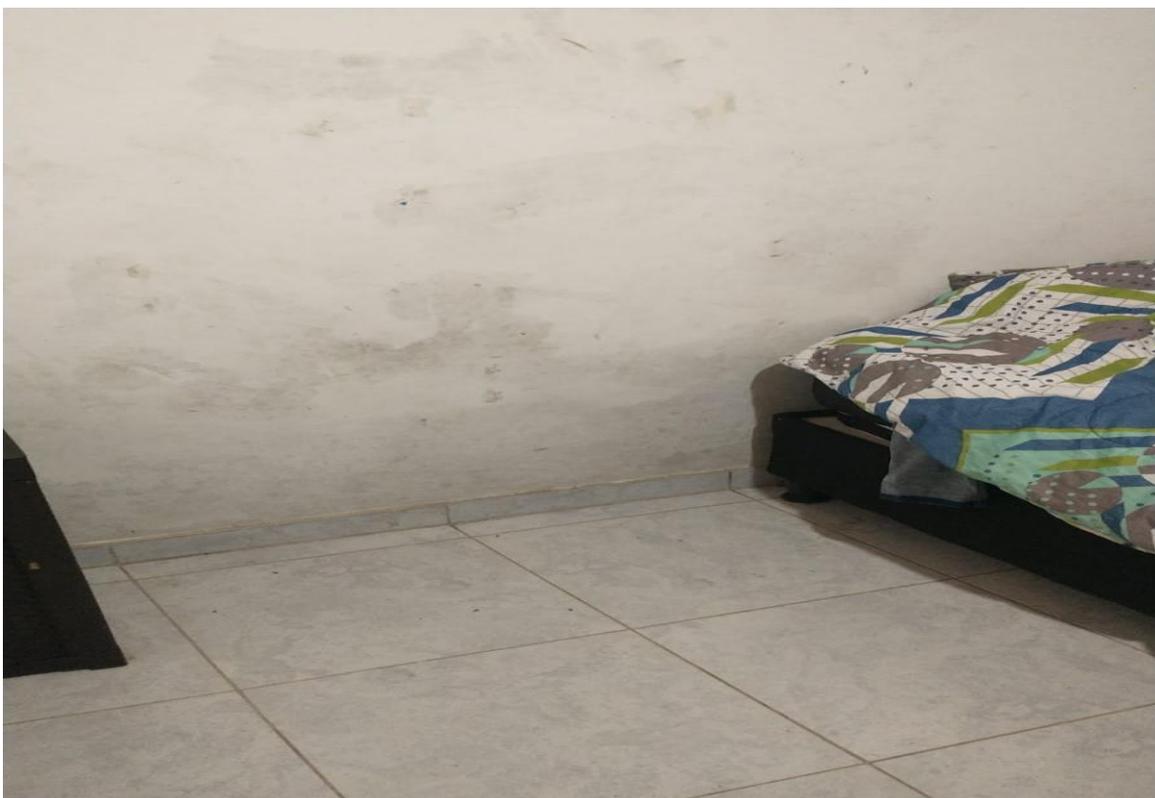
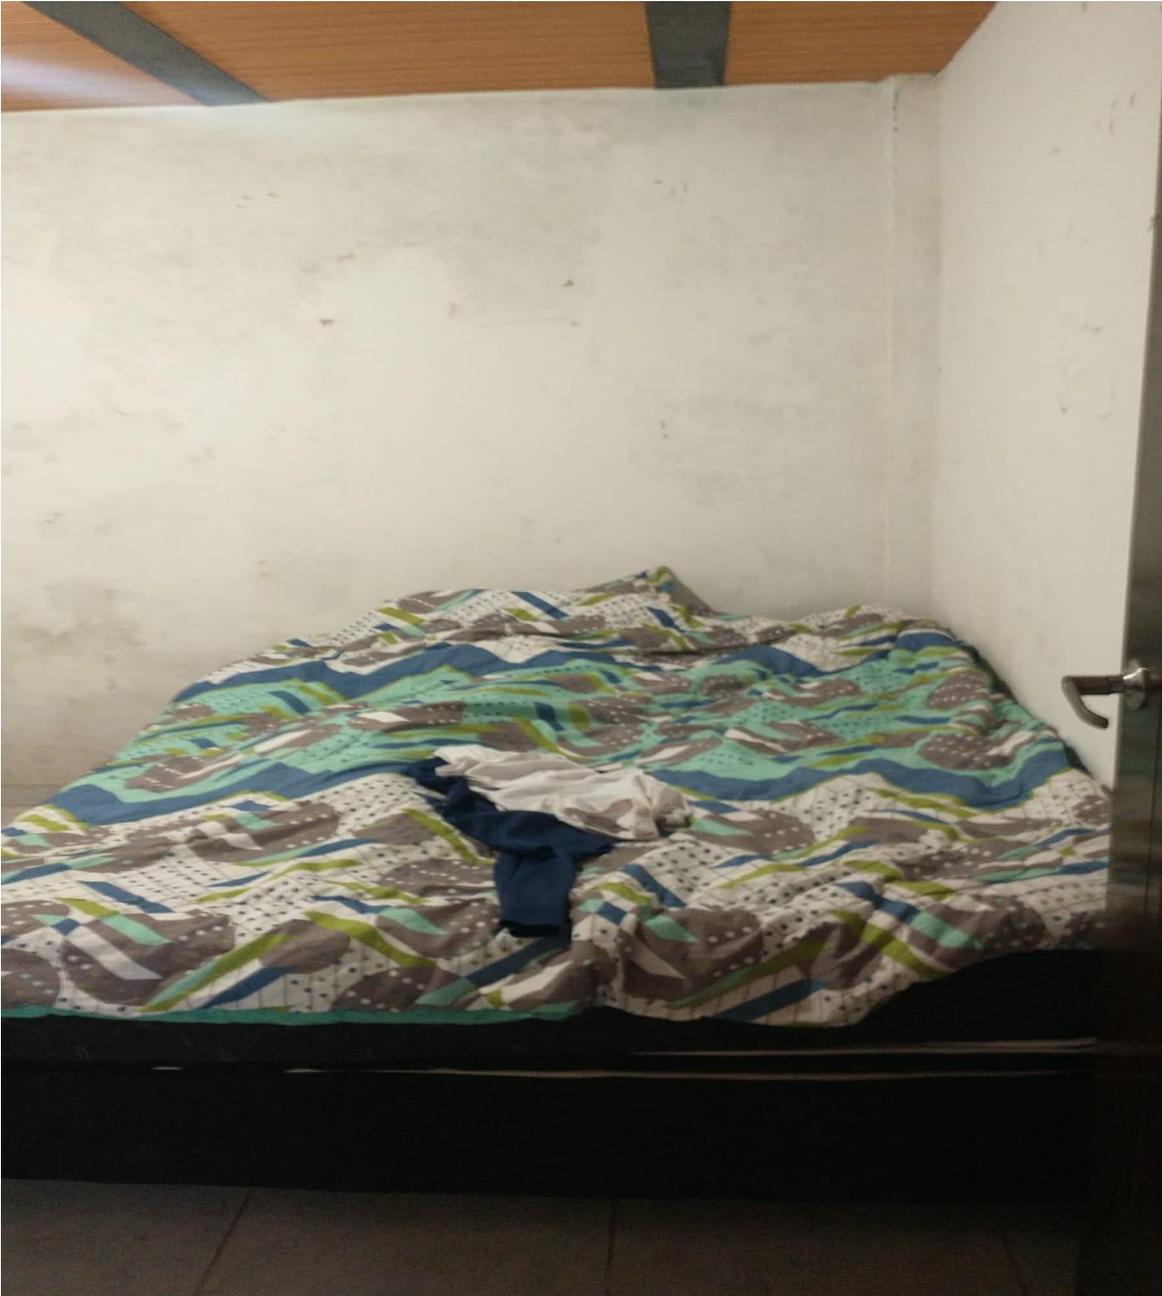
DAÑOS ALCOBA TRES (3)

SE PUEDE APRECIAR QUE EL AREA DE LA PARED APARECE MANCHAS ACTIVAS DE LAS HUMEDADES EN LA TOTALIDAD DE LA PARED, YA PROVOCADAS Y CONSTANTES, DE LA PARTE INFERIOR HASTA LA PARTE SUPERIOR, Y EN SU PROCEDIMIENTO DE DETERIORO CONSTANTE, Y SE PRODUCE POR ABSORCION MICROPORICA DE AGUAS ESTANCADA EN TIERRA ARCILLOSA DE LA MATERIA LATERAL DERECHA EXTERNA, QUE FUE ERRONEAMENTE ENCAPSULADA EN CONCRETO, PERO DEJANDO HUECOS SUPERIORES PARA PLANTAS POR TAL MOTIVO SE PRODUCE EL ENCAPSULAMIENTO DE AGUAS LLUVIAS, Y PRODUSE LA CONDENSACION OBLIGADA DE ABSORCION.

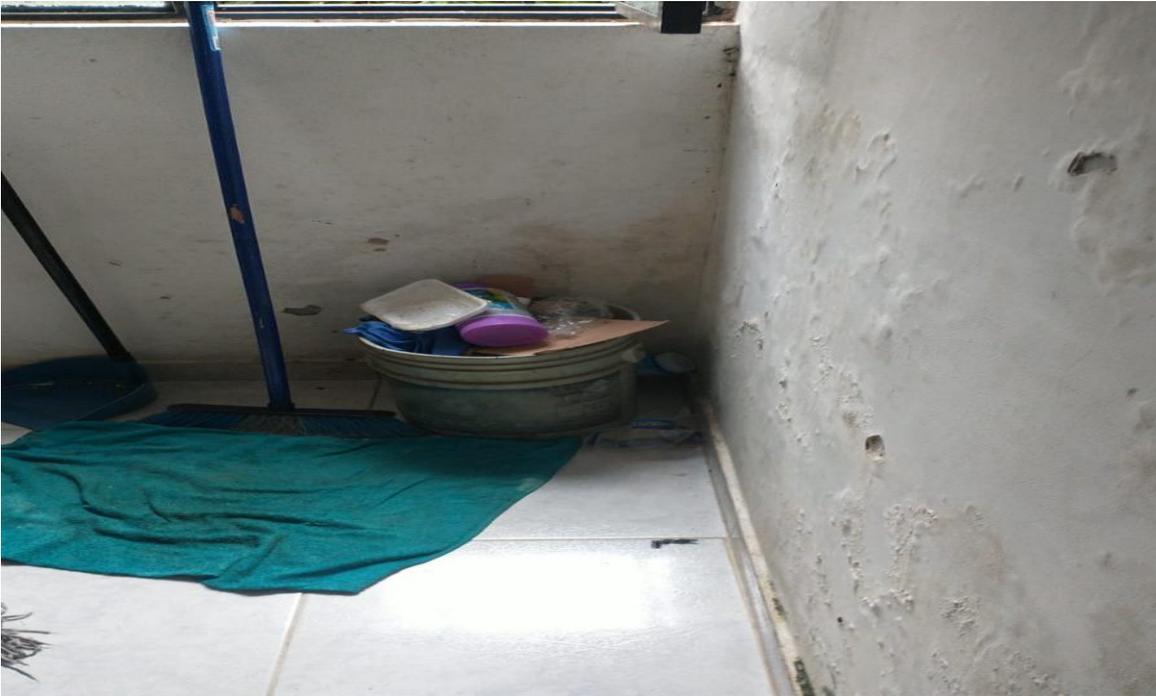
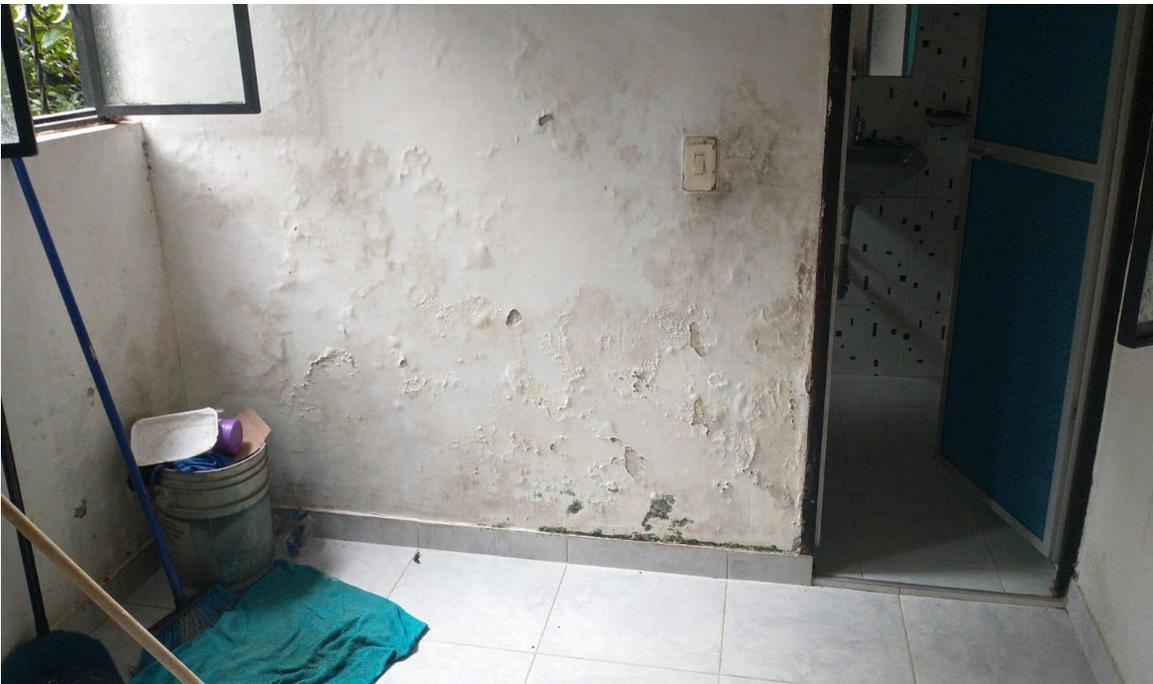
DAÑOS BAÑO GENERAL MURO EXTERIOR

SE PUEDE APRECIAR QUE EL AREA DE LA PARED APARECE MANCHAS ACTIVAS DE LAS HUMEDADES EN LA TOTALIDAD DE LA PARED, YA PROVOCADAS Y CONSTANTES, DE LA PARTE INFERIOR HASTA LA PARTE SUPERIOR, Y EN SU PROCEDIMIENTO DE DETERIORO CONSTANTE, Y SE PRODUCE POR ABSORCION MICROPORICA DE AGUAS ESTANCADA EN TIERRA ARCILLOSA DE LA MATERA LATERAL DERECHA EXTERNA, QUE FUE ERRONEAMENTE ENCAPSULADA EN CONCRETO, PERO DEJANDO HUECOS SUPERIORES PARA PLANTAS POR TAL MOTIVO SE PRODUCE EL ENCAPSULAMIENTO DE AGUAS LLUVIAS, Y PRODUSE LA CONDENSACION OBLIGADA DE ABSORCION
